# BEHEERSPLAN ONROEREND ERFGOED

Districtshuis Wilrijk

Bist 1, 2610 Wilrijk

Architectenbureau Vanhecke & Suls bvba  
Schoonselstraat 5  
2610 Wilrijk

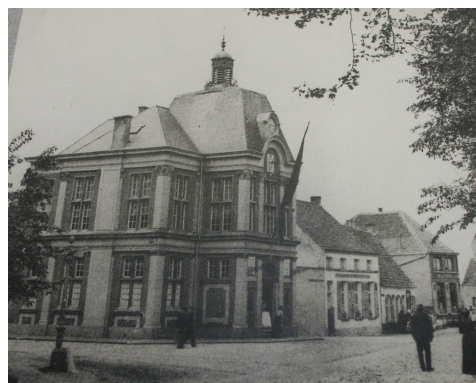
*Figuur 09 & 10: gevelplan ontwerp E. Gife (1869) en foto gemeentehuis tussen 1873 en 1920*

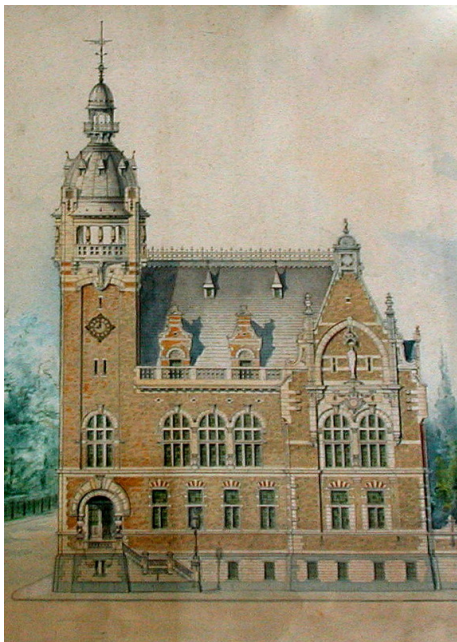
Figuur 13: Ontwerp nieuw gemeentehuis van Wilrijk, Jos Bascourt, 1914.

Onder burgemeester Frederic DONNY (1903-1921) wordt op 26 maart, aan de vooravond van de Eerste Wereldoorlog, door het gemeentebestuur een wedstrijd uitgeschreven onder vijf bouwmeesters, om een ontwerp te maken voor de vergroting van het gemeentehuis. Het gebouw dat in 1870 door GIFE was voorzien voor een bevolking van 3200 inwoners volstond niet meer voor de administratie van een gemeente met 8000 inwoners.

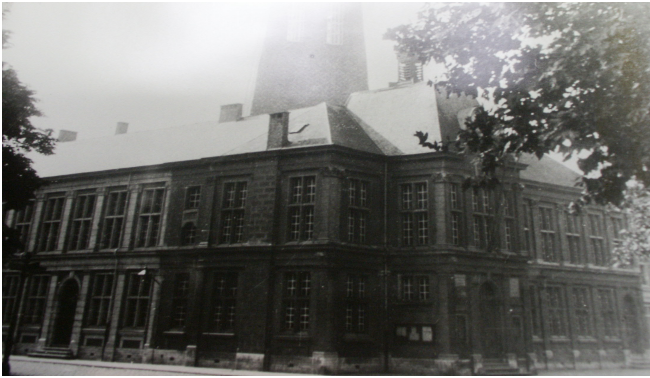
Figuur 18: Authentieke foto's tussen 1937 en 1963 met achter het gemeentehuis een wip (schutterstoren) geplaatst in 1936.

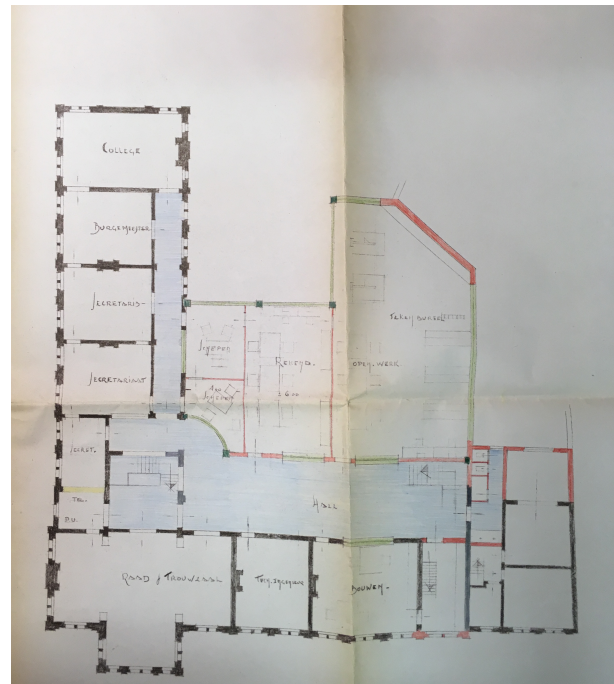
Figuur 25 (rechts): ontwerpplan van de eerste verdieping voor de uitbreiding in 1949

Het ontwerp gaat uit van een grote uitbreiding aan de binnengevels van het districtshuis waarbij grote delen van de bestaande muren zouden worden afgebroken ten voordele van een grote zaal op de gelijkvloerse en eerste verdieping. Het ontwerp zou uiteindelijk vanwege geldgebrek niet worden uitgevoerd.

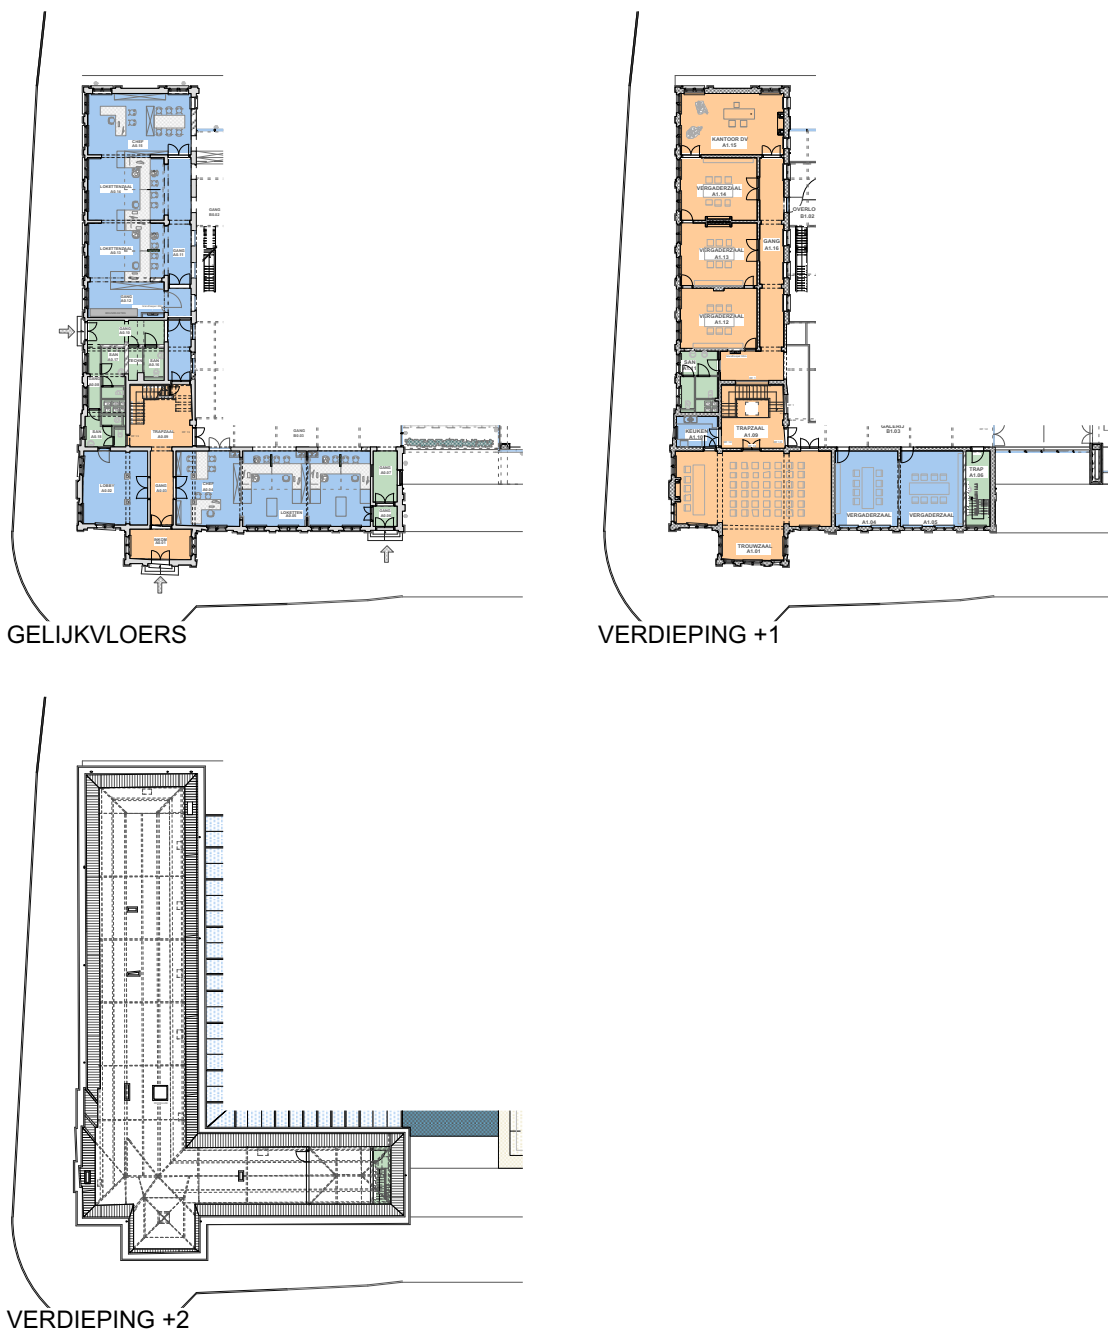
figuur 36: plannen na de renovatie uit 2009 met aanduiding van de erfgoedwaarden

- lokalen met een erfgoedwaarde, afwerking en indeling integraal behouden
- lokalen waar de indeling behouden werd, maar de afwerking werd grondig gerenoveerd
- lokalen waar de indeling en afwerking grondig gewijzigd werd

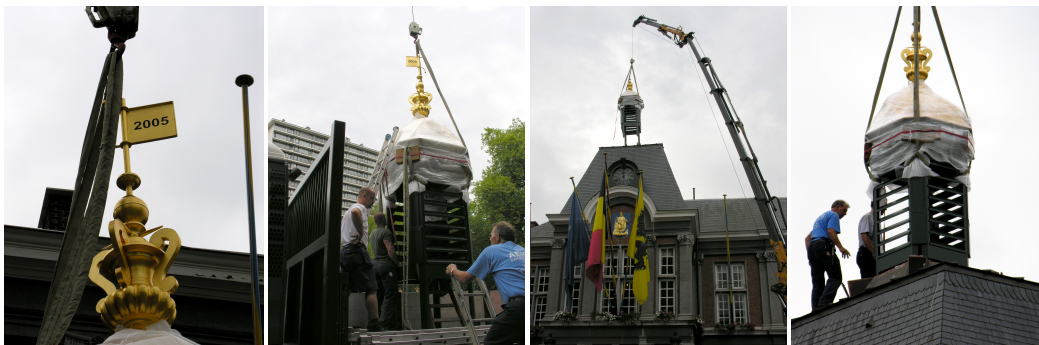
Het oorspronkelijke klokkentorentje is instabiel, een aantal versieringen ontbreken en het bladgoud is afgebladderd. Ter hoogte van het zadeldak is de houten constructie compleet instabiel en niet meer te redden. De restauratie wordt begroot op 4.000,00 euro. Op maandag 30 mei 2005 start aannemer Frans CORVERS voorzichtig met het demonteren van de bouwvallige houten constructie bestaande uit vier eikenhouten zijspanten en galmgaten.

*Figuren 38 - 41: foto's tijdens de restauratie van de klokkentoren*

Na enkele maanden afwezigheid prijkt sinds vrijdag 9 september 2005 een waarheidsgetrouwe reconstructie, uitgevoerd in hoogwaardige materialen, terug op het dak van het districtshuis. Ook de windwijzer, verdwenen sinds 1950, wordt gereconstrueerd naar het oorspronkelijke ontwerp uit 1871 van Eugène Gife. Het vaantje vermeldt het jaartal "2005", het jaar van de restauratie. Naar oude gewoonte wordt een koperen koker met daarin een oorkonde, enkele munten en andere tijdsdocumenten, in de klokkentoren bevestigd.

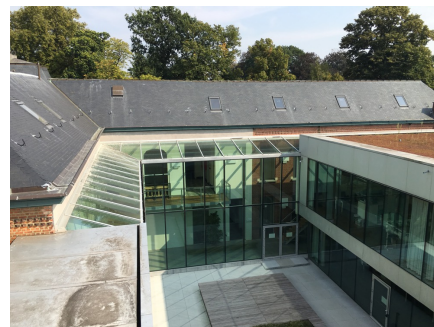
Foto – dakvlak binnengevels

- Heden stellen we een losgekomen plank aan de onderzijde van de bakgoot boven de passerel zijde Doornstraat vast. Mogelijk is dit het gevolg van een ontoereikende mechanische bevestiging. Het kan evenwel ook het gevolg zijn van waterinfiltratie langsheen losgekomen solderingen van de koperen gootbekleding.

- Heden stellen we afbladderend van het houten buitenschrijnwerk van de toren bovenaan vast.

Het nazicht van de daken en goten dient minstens één maal per jaar uitgevoerd te worden. Om gevolgschade te vermijden dient alle schilderwerk van hout en metaal regelmatig hernomen te worden. Indicatief wordt een periode van 10 jaar vooropgesteld.

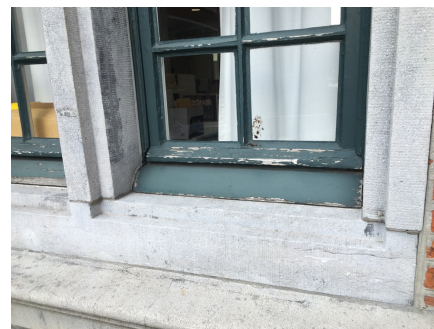
Foto - afbladderend schilderwerk  
53/73

- In navolging van de afbladderend van het houten buitenschrijnwerk van de toren, stellen we eveneens onthechting van de verflagen van het houten buitenschrijnwerk in de gevels vast. Zowel de ramen alsook de buitendeuren vertonen tekenen van ontoereikend schilderwerk.

Wat betreft het exterieur zijn slechts geringe aanpassingen nodig, maar de te nemen maatregelen zijn wel noodzakelijk voor een goede instandhouding van de gevels en het dak. De gevels worden behouden in hun huidige toestand. Het verhogen van het gebruikscomfort is belangrijk, daarom wordt onderzocht of de enkele beglazing in het buitenschrijnwerk vervangen kan worden door beter isolerende beglazing, type monumentenbeglazing. Ook het schilderwerk dient vernieuwd te worden om bijkomende schade aan het houtwerk te voorkomen.

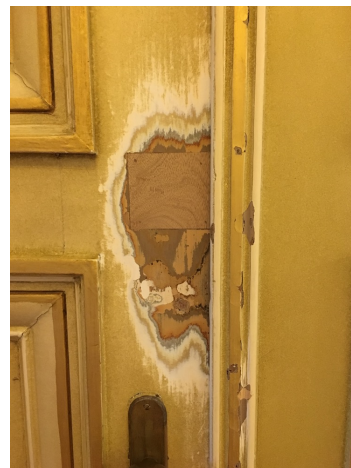
*Foto – herstelling slotplaat binnendeur*

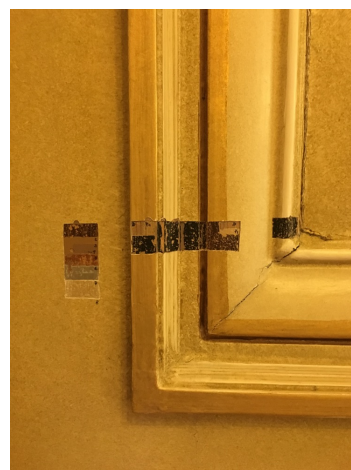
*Foto – stratigrafisch onderzoek binnendeuren*
