## BIJLAGEN

#### A. OVERZICHT BEHEERSMAATREGELEN GEBOUWENPATRIMONIUM PER ENTITEIT

Van mei 1990 tot augustus 1991 onderging de Sint-Elisabethkerk een grondige restauratiebeurt. Over deze werken zullen we het hier verder hebben. De eerste gesprekken in verband met de nodige onderhouds- en oprisingswerken aan de Begijnhofkerk dateren van oktober 1981. Vooral de

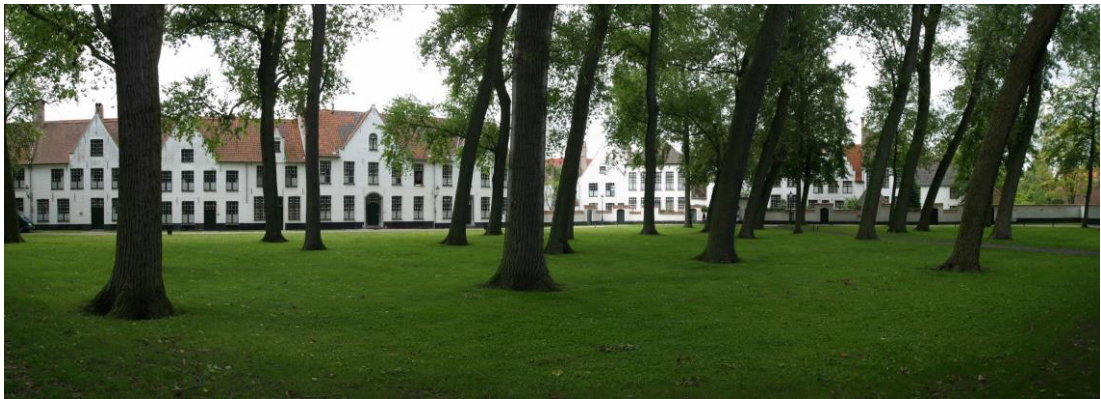
**Figuur 1. Algemeen beeld van de populieren in het Begijnhof**

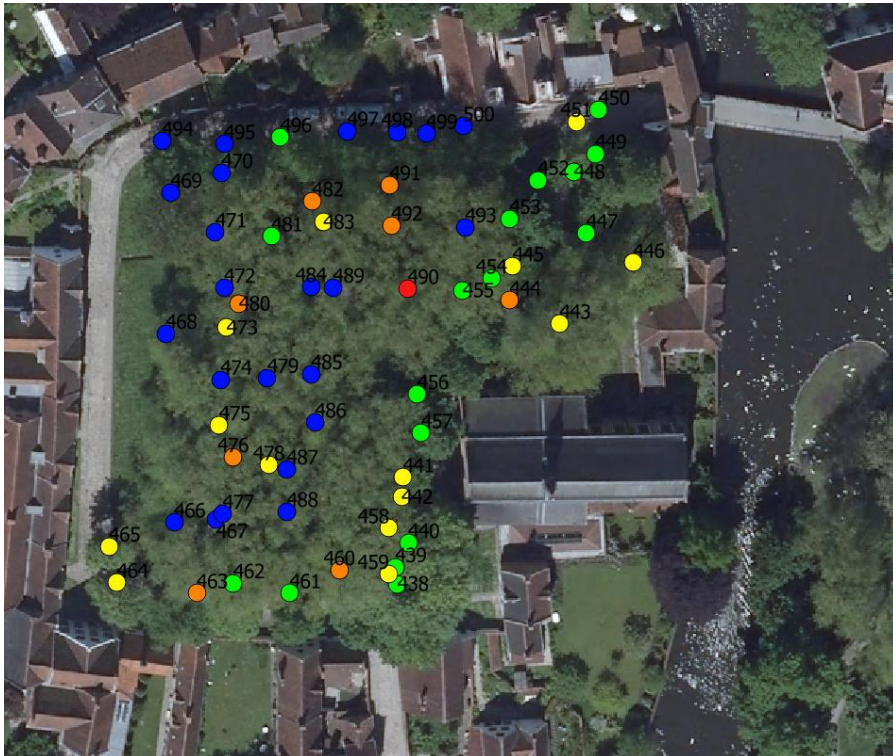
Figuur 3. De bomen in het Begijnhof. Oranje = nader onderzoek. Geel = attentieboom. Blauw = maatregel nemen. Groen = geen verhoogd risico.

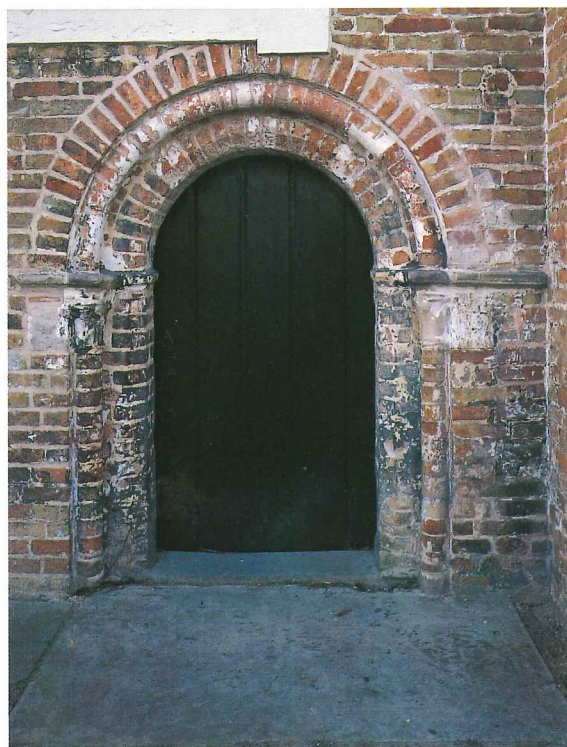
De rondbooggang in de noordgevel dateert uit het midden van de 13de eeuw en is nog opgevat in een laatromaanse vorm (foto O. Pauwels)

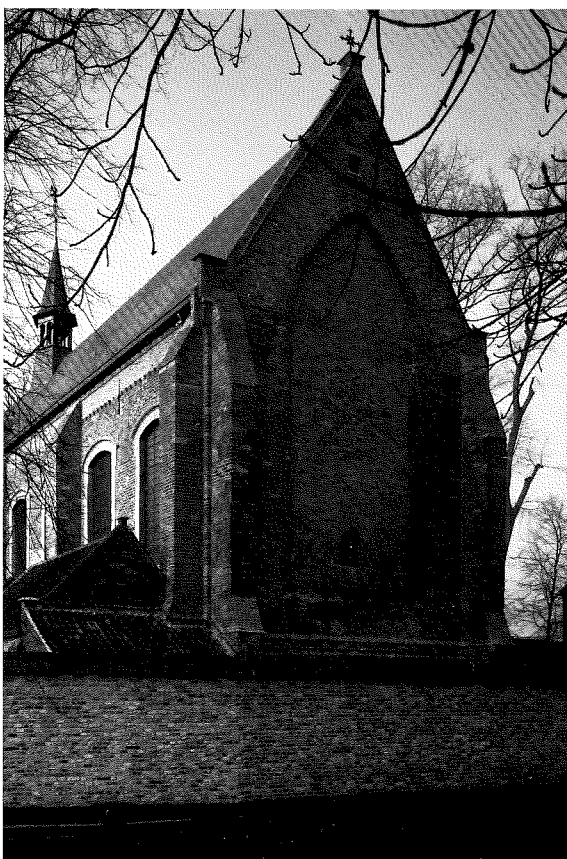
De oostgevel na restauratie (foto O. Pauwels)

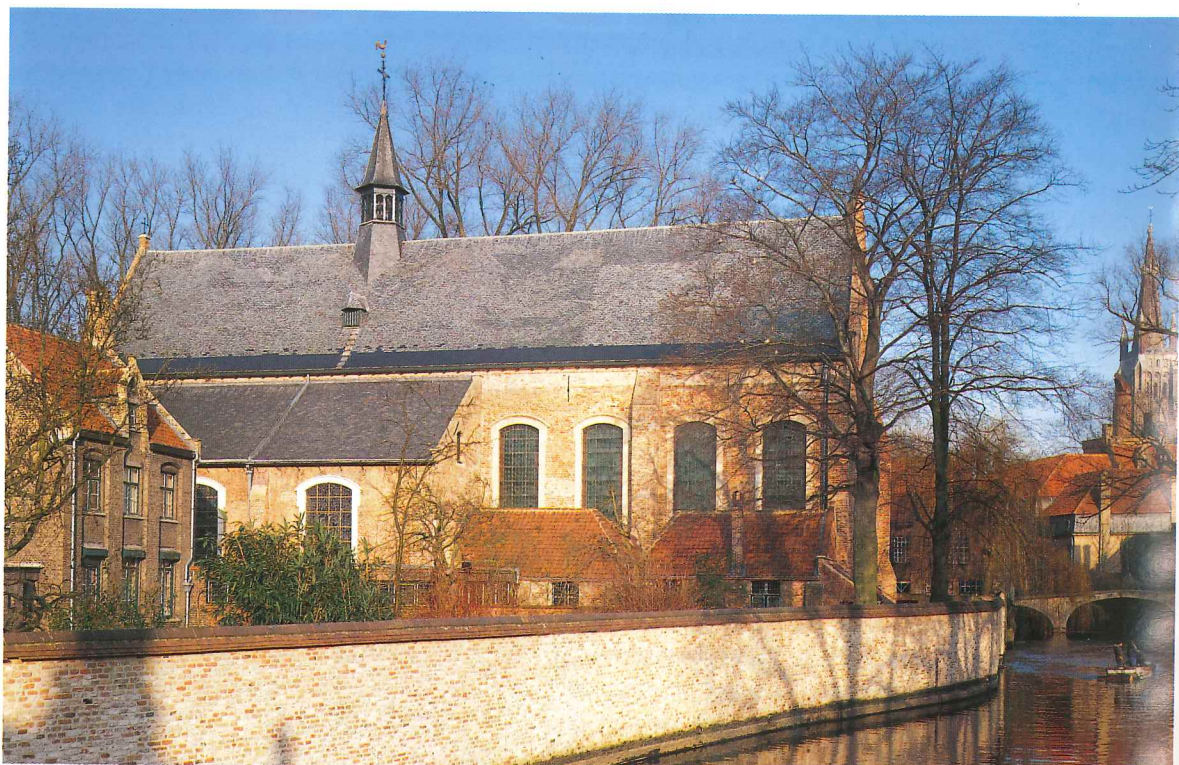
De zuidgevel van de Begijnhofkerk, gezien vanop de reien (foto O. Pauwels)

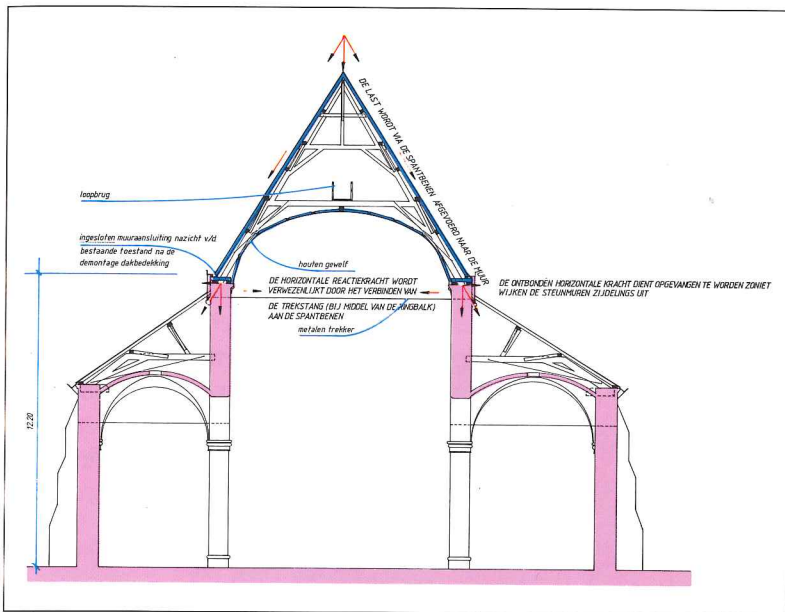
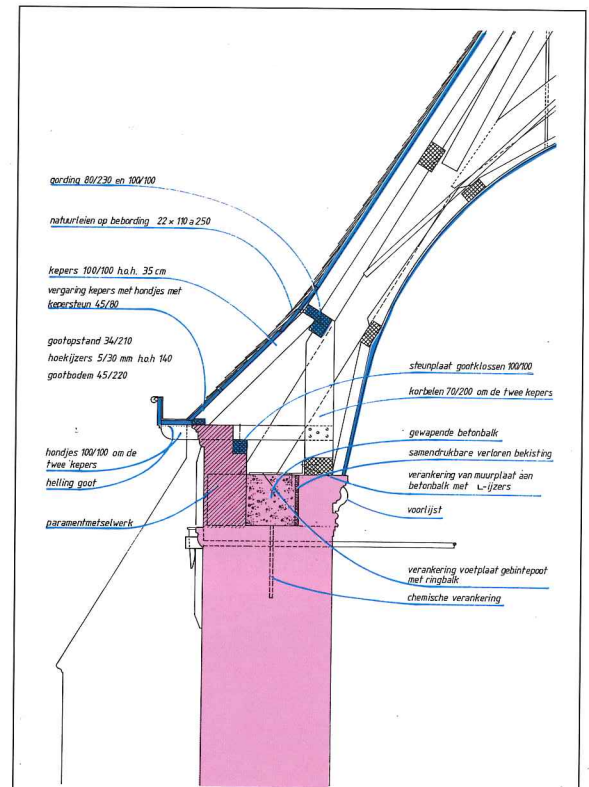
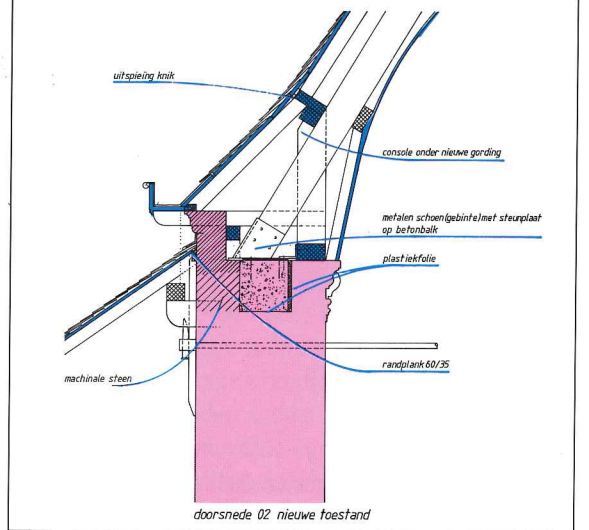
▲ Dwarsdoorsnede van midden- en zijbeuken (tekening Marc Meulemeester)

► Detailtekening van de dakvoet ter hoogte van de muurplaat (tekening Marc Meulemeester)

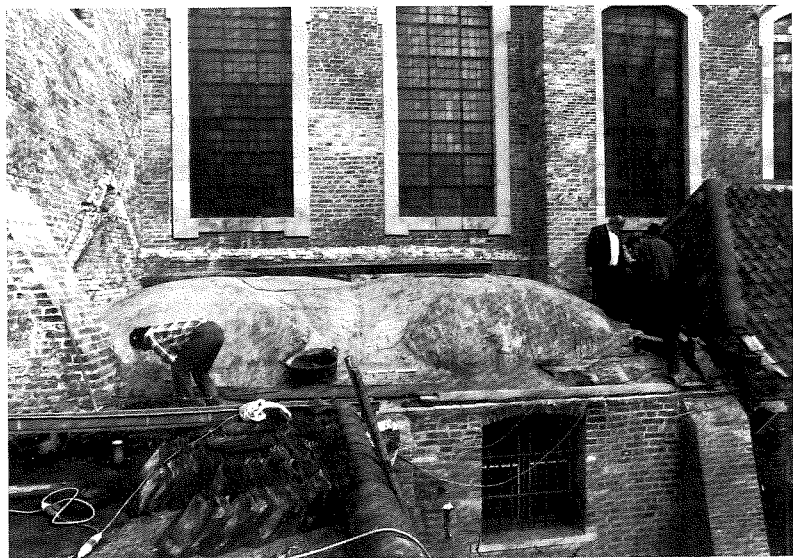
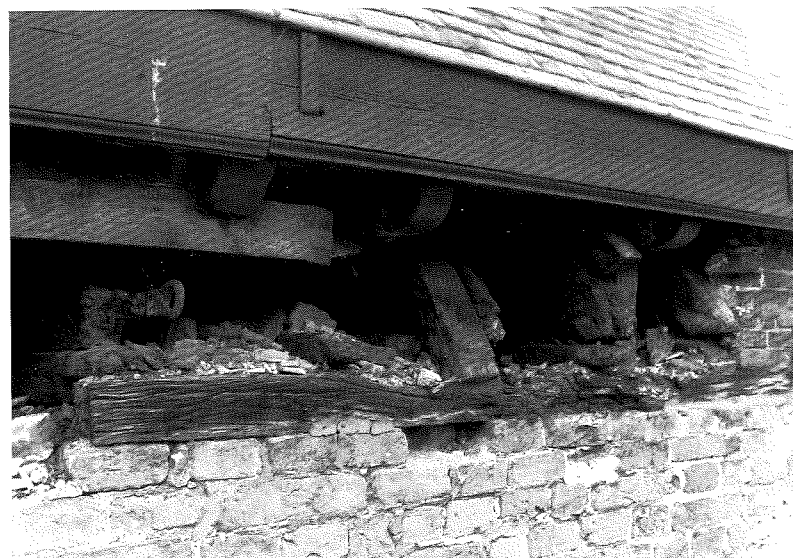
▲  
▲  
Na het wegnemen van de lessenaarsdaken boven de 13de-eeuwse sacristie, gebouwd tegen de zuidgevel van het koor, kwamen de gewelkappen zichtbaar (foto Stad Brugge, Jan Termont)

▲  
Na het ontmantelen van de gootmuur stelde men vast dat de muurplaat en de onderste delen van het daktimmerwerk sterk aangetast waren. Detail aan de zuidkant van het koor (foto Stad Brugge, Jan Termont)

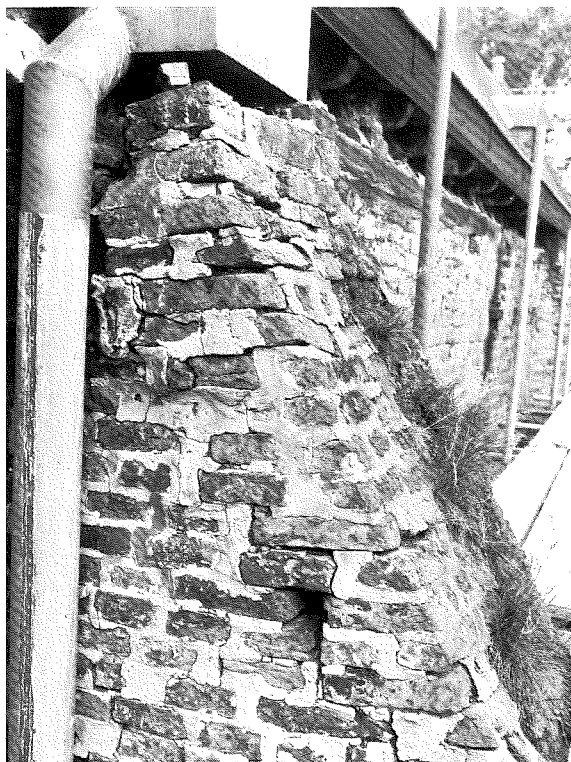
Detail van de hoeksteunbeer aan de noordgevel van het koor  
(foto Stad Brugge, Jan Termont)

Na het reinigen van de gevels werd het metsel- en voegwerk nagezien en waar nodig hetseld of vernieuwd. Vooral de afzaten van de steunberen waren door vorstschade sterk verweerd en moesten

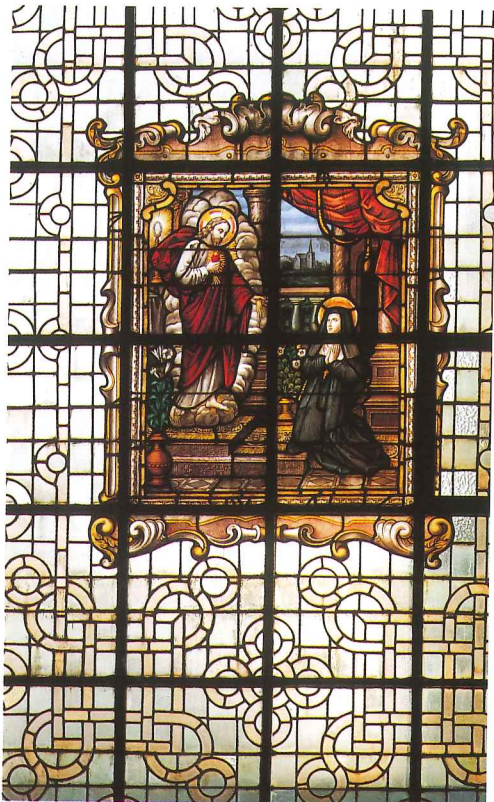
▲ Een brand-schilderd raam door glazenier J. Dobbelaere (foto O. Pauwels)

De glas-in-loodpanelen werden in de raamvakken gemonteerd en met opgedraaide strippen - de zogenaamde "*roosjes*" - aan de nieuwe roodkoperen bindroeden bevestigd. Vier tuimelraampjes verzekeren een betere luchtcirculatie in de kerk wanneer dit nodig blijkt. Aan de basis van de ramen zijn

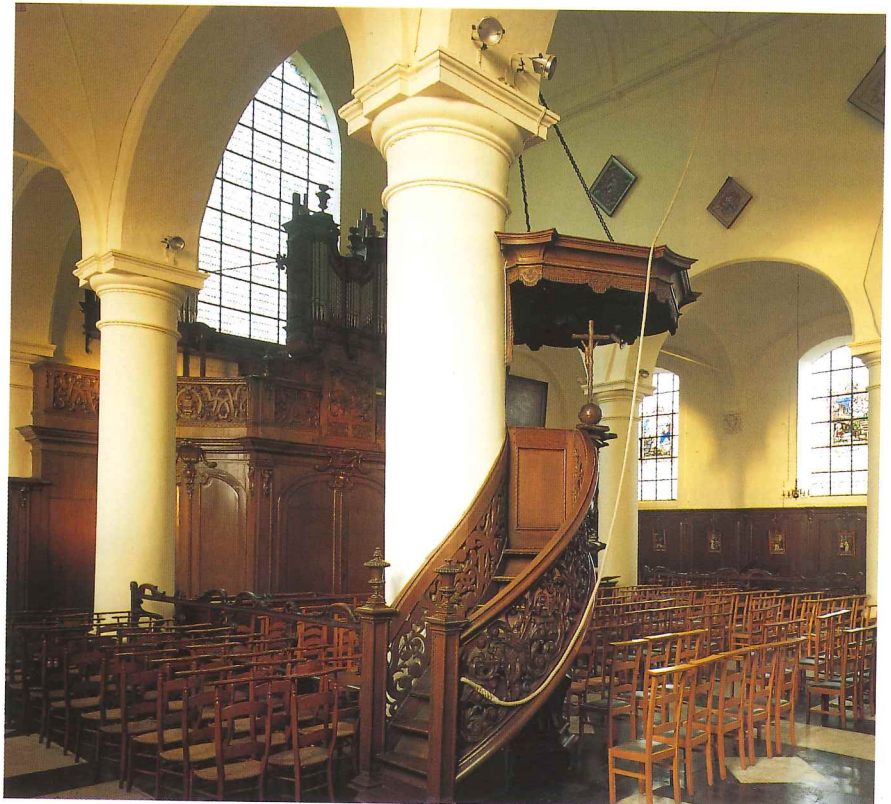
► Het interieur na de schilderwerken (foto O. Pauwels)

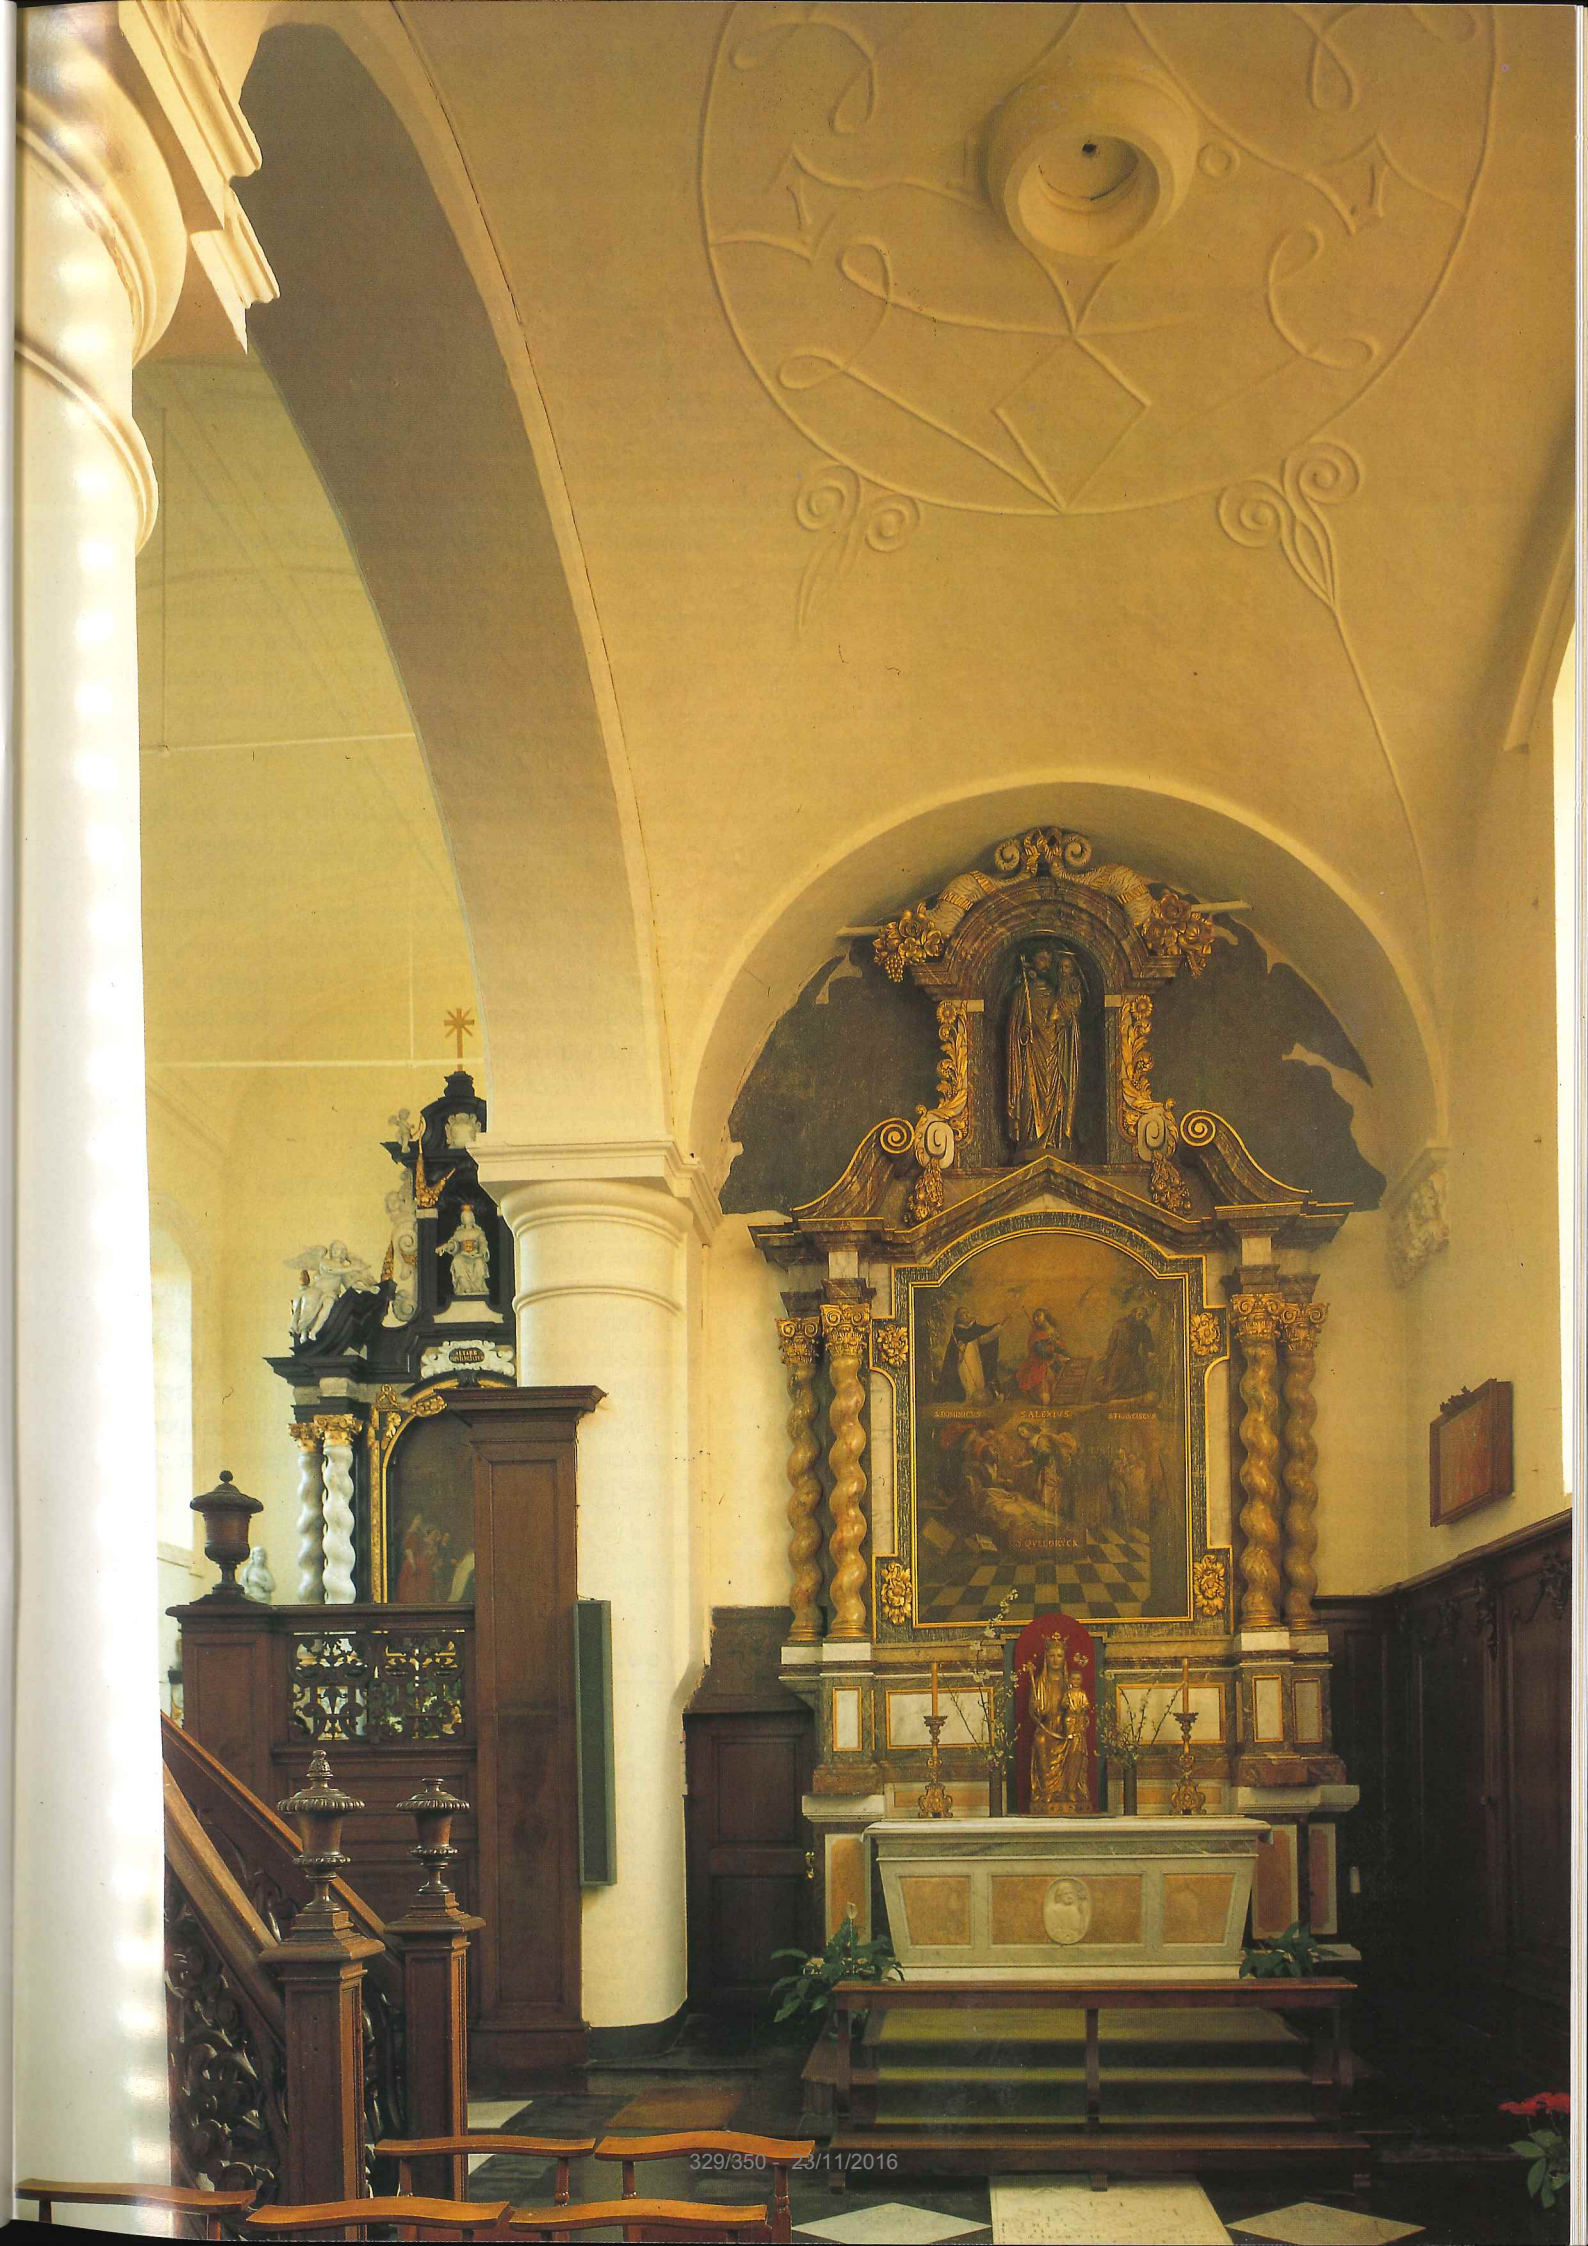
►► Het barokaltaar in de zuidelijke zijbeuk met op de achterwand de ontdekte schaduw-schilderingen (foto O. Pauwels)

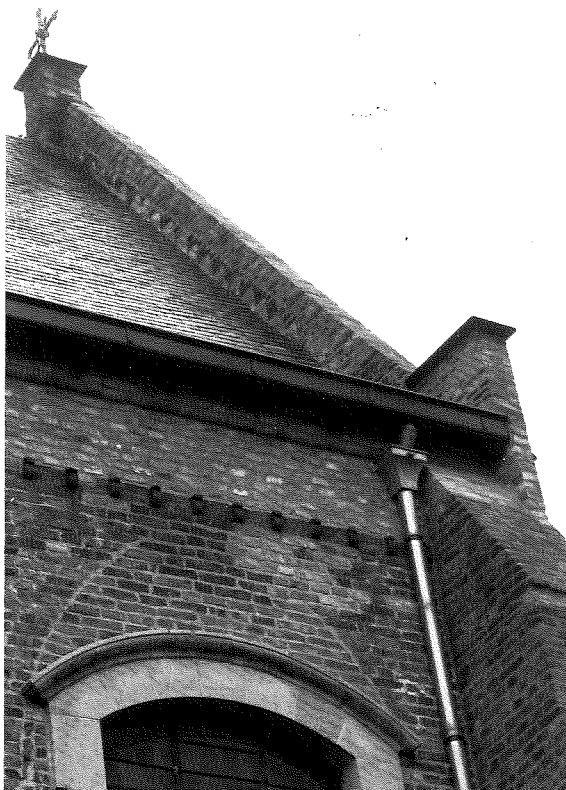
Detail van de zuidgevel van het koor op de hoek met de oostgevel. Sporen boven het segmentboogvenster duiden het vroegere gotische venster aan. De uitstekende baksteentjes herinneren aan de middel-eeuwse dakrand. Bij de herstelling in het begin van de 17de eeuw werden de zijmuren verhoogd. Tijdens de recente restauratiewerkzaamheden is het bovenste gedeelte van het metselwerk vernieuwd, alsook de uitkragende goot en de afleiders. Een goede waterhuishouding is essentieel voor een efficiënt monumentenbeheer. (foto Stad Brugge, Jan Termont)

Ook de zijgevels en de oostelijke eindgevel van het koor waren doorbroken door hoge spitsboogvensters. Sporen in het metselwerk boven de twee rechter segmentboogvensters aan de zuidgevel van het koor geven nog de vroegere vorm aan. Volgens de rekeningen kregen ze bakstenen traceringen. Charles Debeste zorgde voor het herstellen van het nog bestaande metselwerk, het verleggen van enkele grafstenen en het bepleisteren van de binnenmuren.

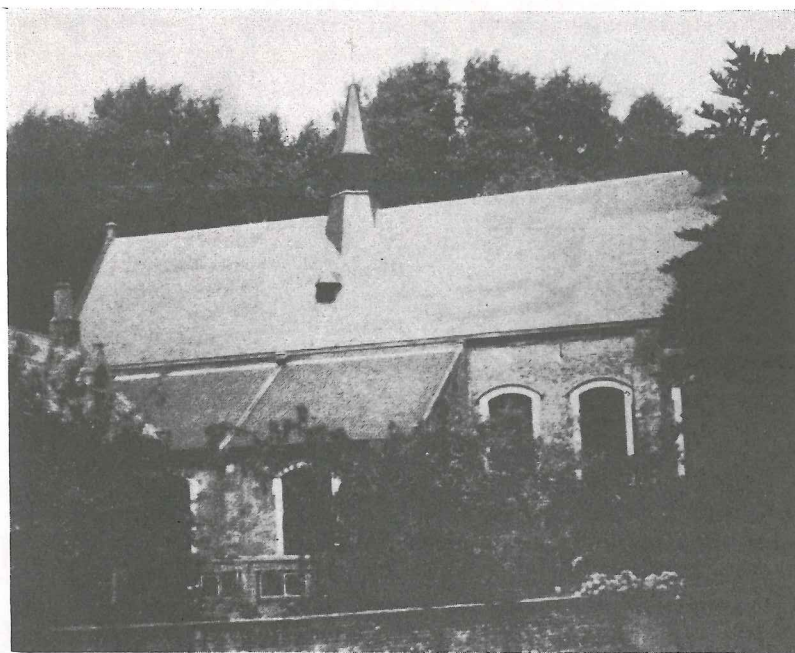
1. *Gezicht op de zuidgevel van de Begijnhofkerk te Brugge.* Men merkt de opgehoogde bedaking van de zijbeuk en de doorbreking, afgedekt met segmentbogen. Beide dateren van de derde bouwperiode.

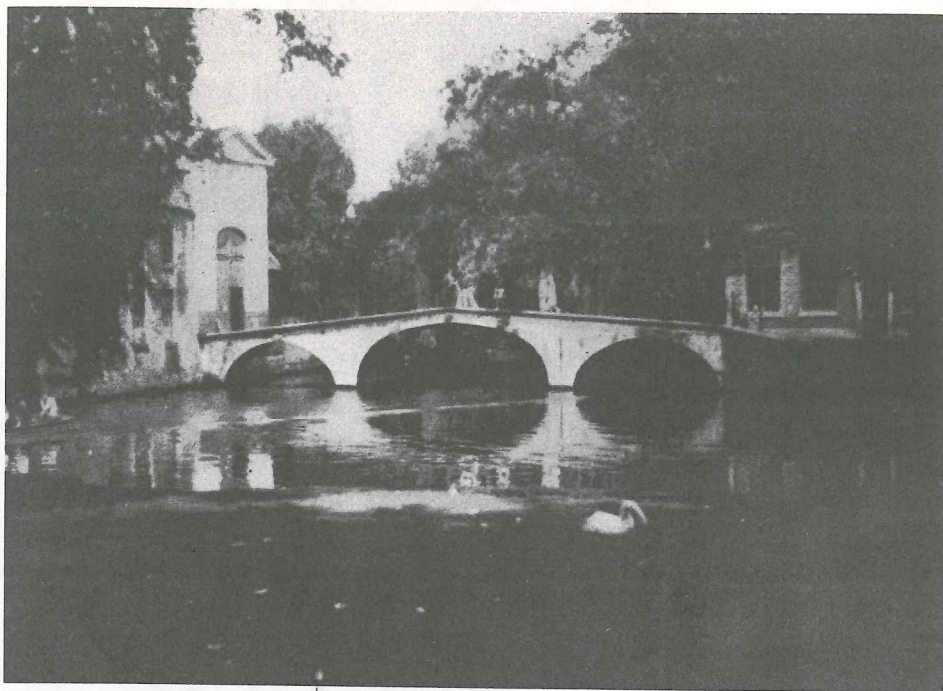
2. De brug en de ingangspoort van het Prinselijk Begijnhof, gezien vanop de Wijn-gaardplaats.

Une heureuse découverte aux archives de la ville de Bruges nous procura un document intéressant concernant la construction en 1692 du pont de pierre devant l'entrée principale du Béguinage. Le document comprend l'autorisation de construire, les péripéties de l'administration de la ville et finalement le plan de travail avec une « caerte figurative » et la tactique à suivre pour la construction. Il fallait s'y prendre avec méthode, car de sérieux problèmes devaient être résolus. D'une part le cours du « Reye », de nécessité vitale pour les habitants de Bruges, ne pouvait être interrompu, et d'autre part on ne pouvait empêcher le « passagie » de la navigation entre le canal de Gand vers l'intérieur de la ville. Ce pont avec sa magnifique balustrade de fer forgé, probablement d'époque, constitue encore aujourd'hui l'entrée principale du Béguinage.

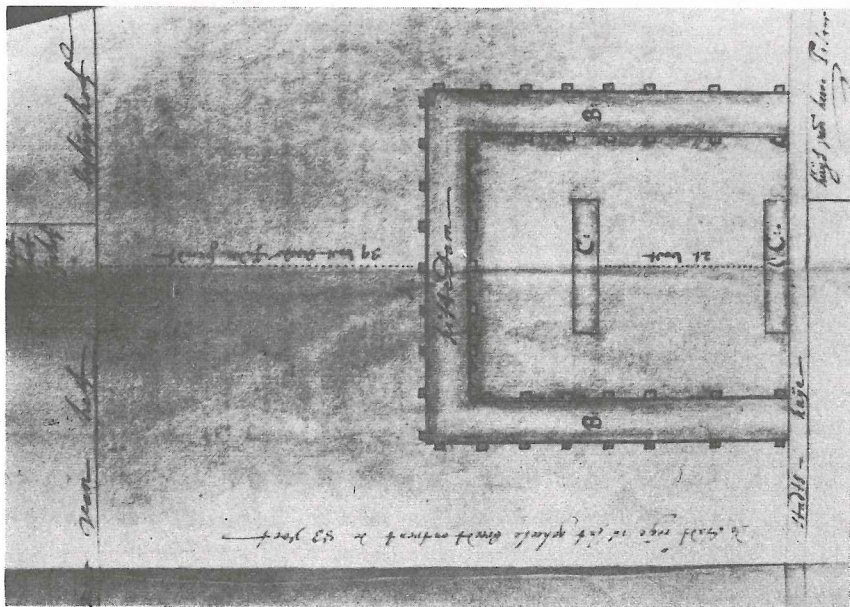
3. De Caerte Figuratieve uit 1692.

4. Vergezellende tekst bij de Caerte Figuratieve.
