**STADHUIS ANTWERPEN**  
MATERIAALTECHNISCH ONDERZOEK  
VERSLAG DECEMBER 2015

## Onderzoeksvoorstel voor de gevel in Belgische rode marmer van het Stadhuis van Antwerpen

## GEOTECHNISCH VERSLAG n° 20151112

### ANTWERPEN – Stadhuis

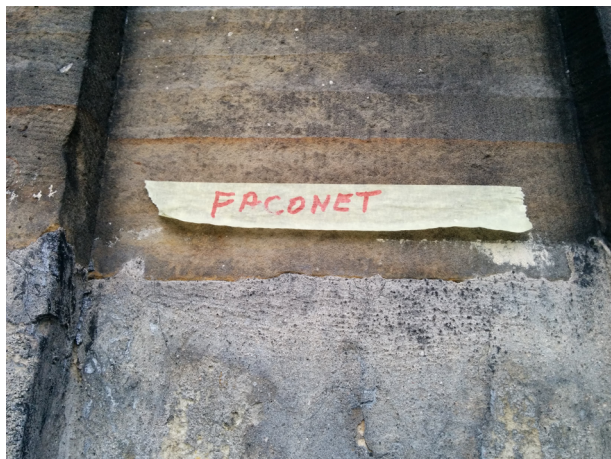
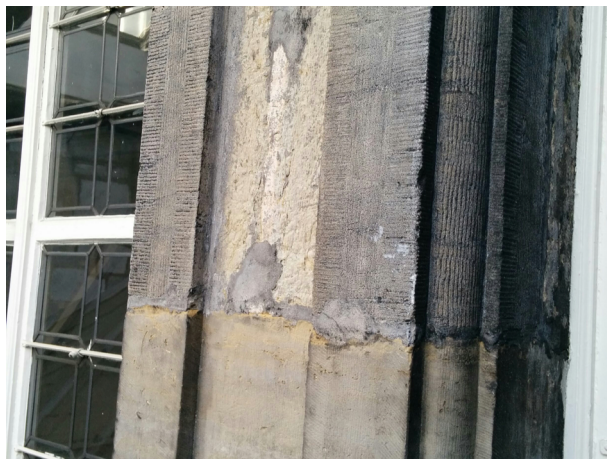
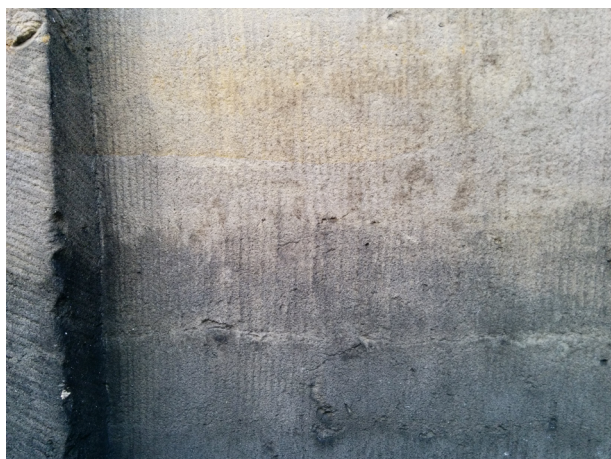
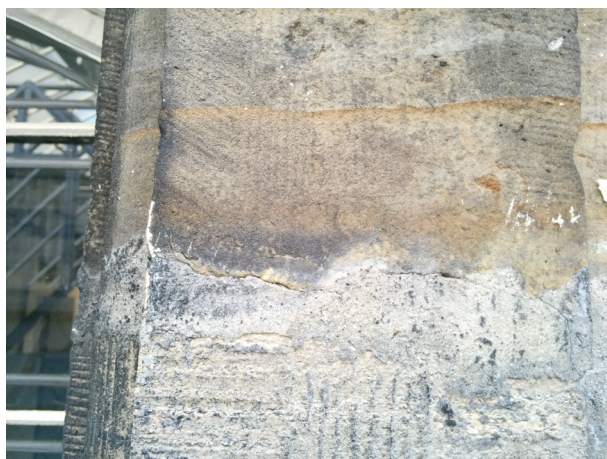
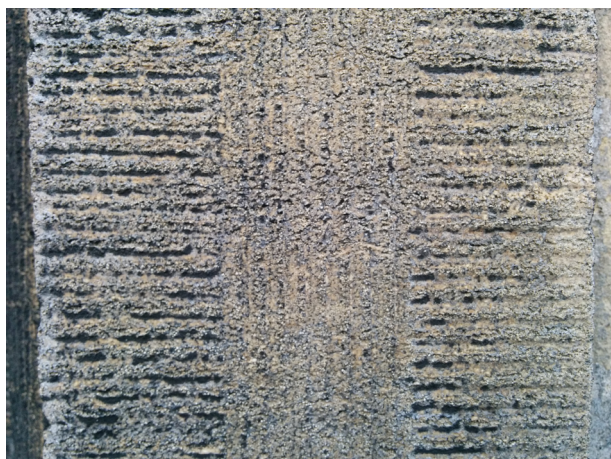
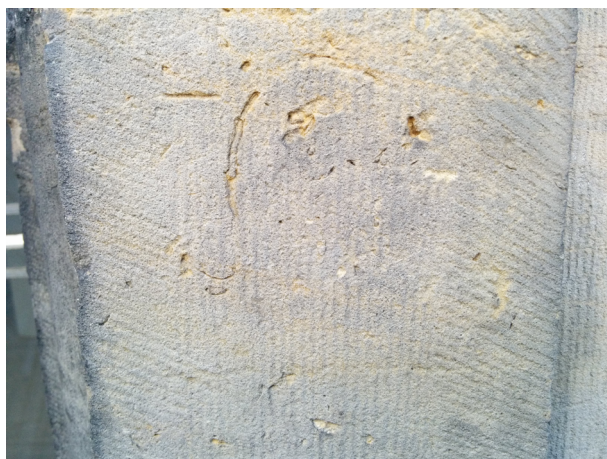
| 1.2.4. Faconet | 4 |

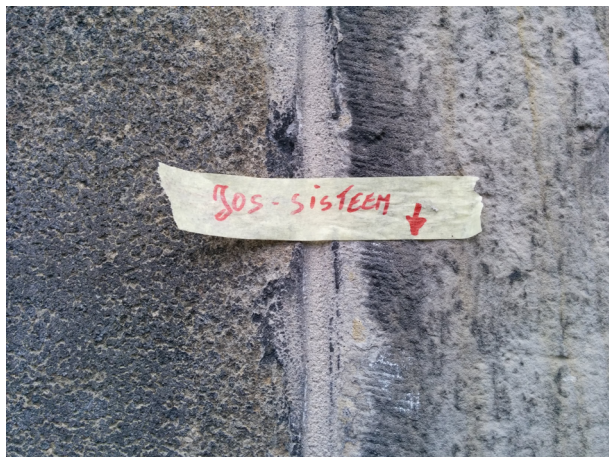
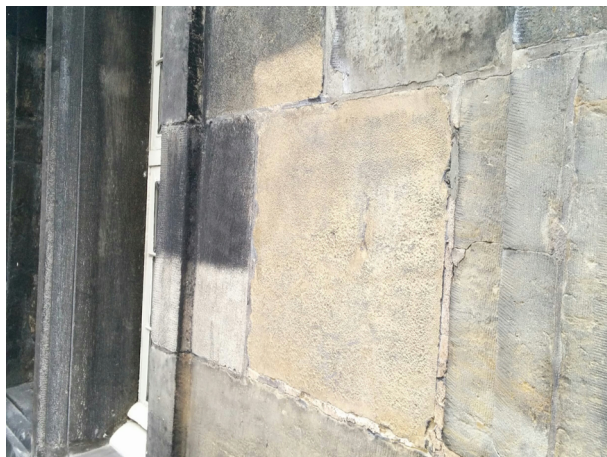
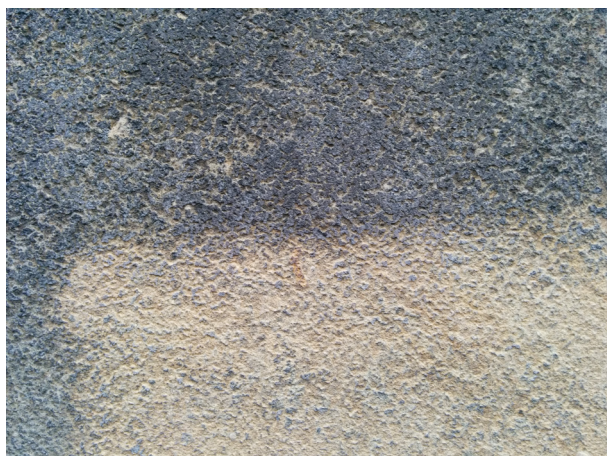
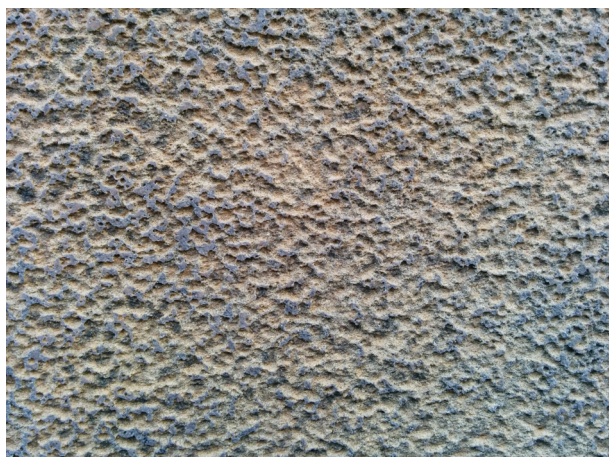
| 1.2.3. JOS-systeem | 4 |

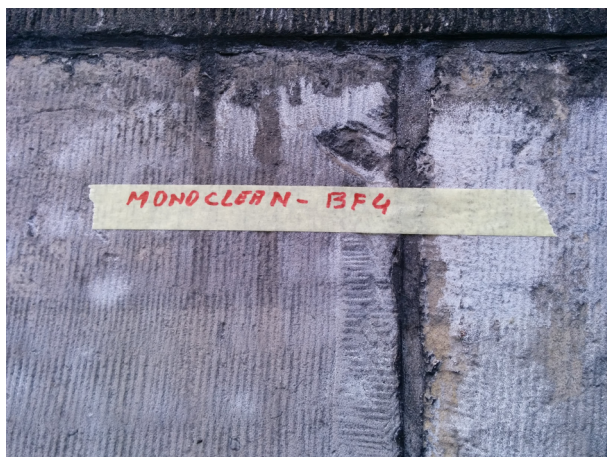
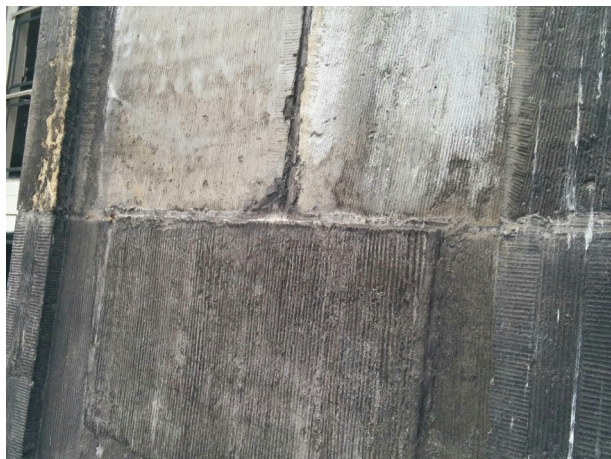
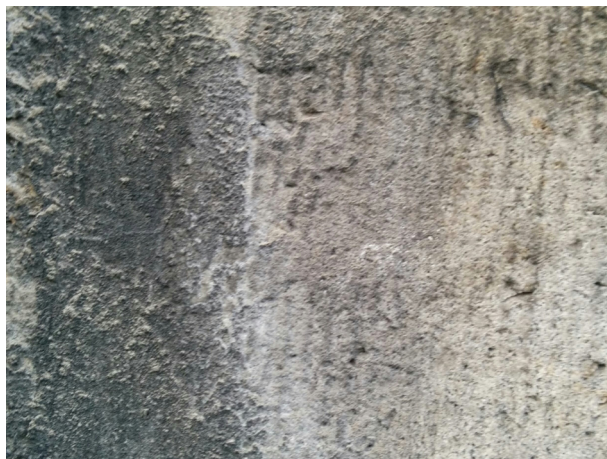
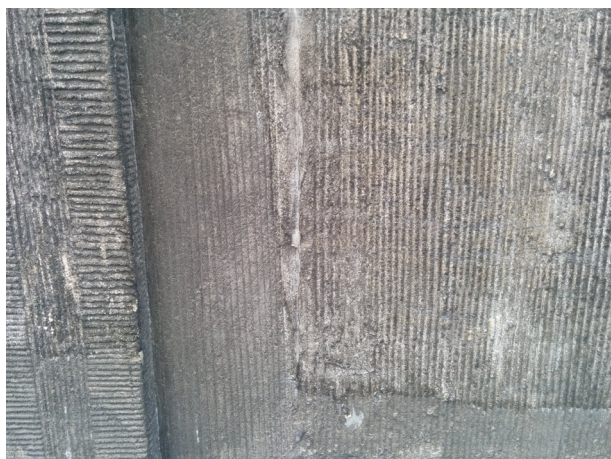
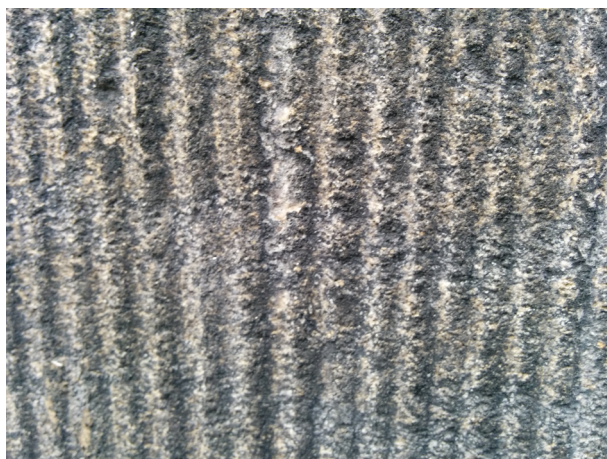
#### 1.2.1. Monuclean

Een eerste test werd uitgevoerd met het product 'MonuClean' van de firma REWAH. Dit product wordt gebruikt voor de droge reiniging van vuilafzettingen zoals stof, aardachtige afzettingen, vogeluitwerpselen, beroking, walm, roet, enz. Het product werkt eveneens bij oppervlakkige vlekvorming van roet en stof die met vocht in het materiaal gedrongen zijn.

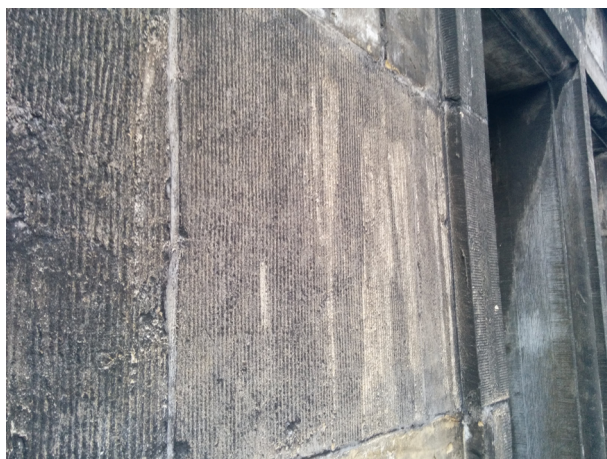
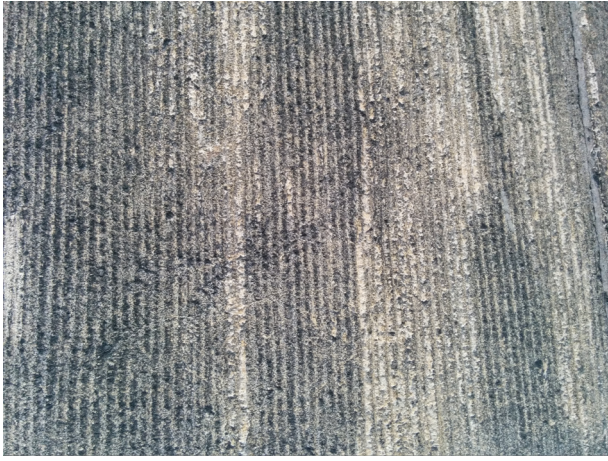
#### 1.2.2. Stoomreiniging

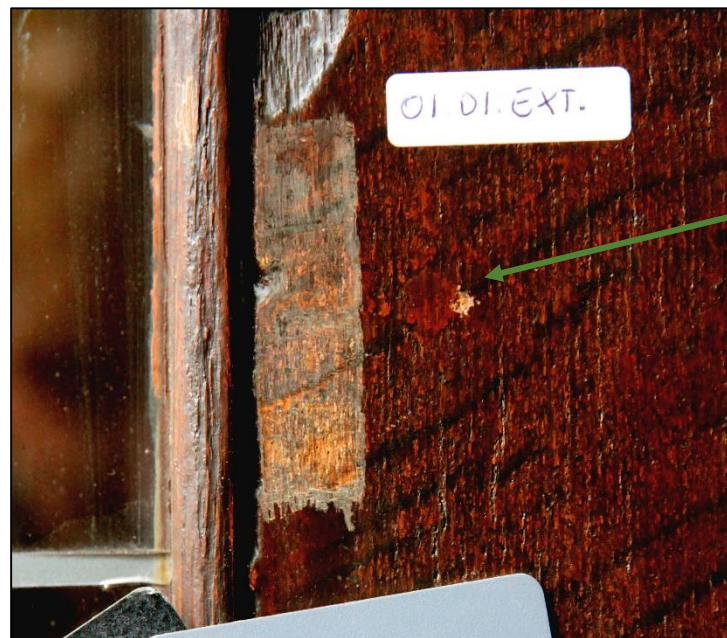
## 2.2.5 STRATIGRAFIE S.01.06.EXT

**LOCATIE:** Verdieping 01, ruimte 01.38, 'kabinet Bungeneers', meest zuidelijke venster, verticale spijl van zuidelijk raamvleugel

**OPMERKINGEN:** Er zijn meerdere kleine herstellingen gebeurd aan het schrijnwerk.  
Er zijn enkele sporen die kunnen wijzen op een roedeverdeling van de vleugels.

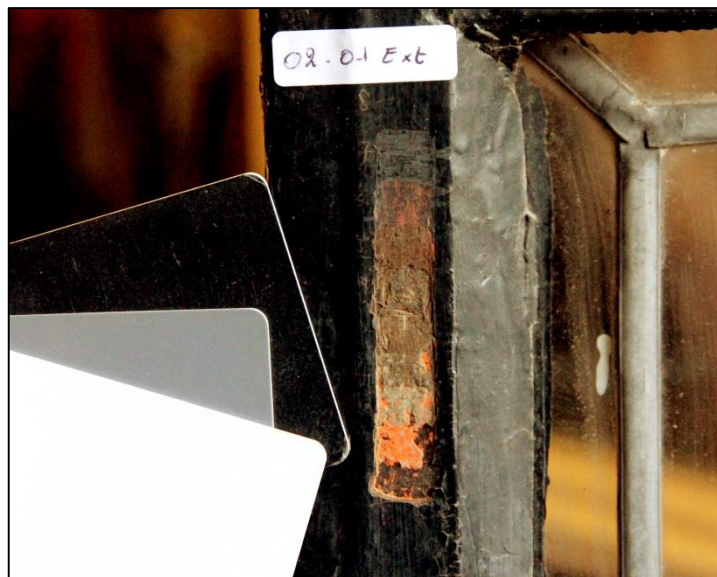
## 2.2.6 STRATIGRAFIE S.02.01.EXT

**LOCATIE:** 2<sup>de</sup> verdieping, voormalige ruimte 02.08, zijde gildekamerstraat, buitenschrijnwerk, buitenzijde..

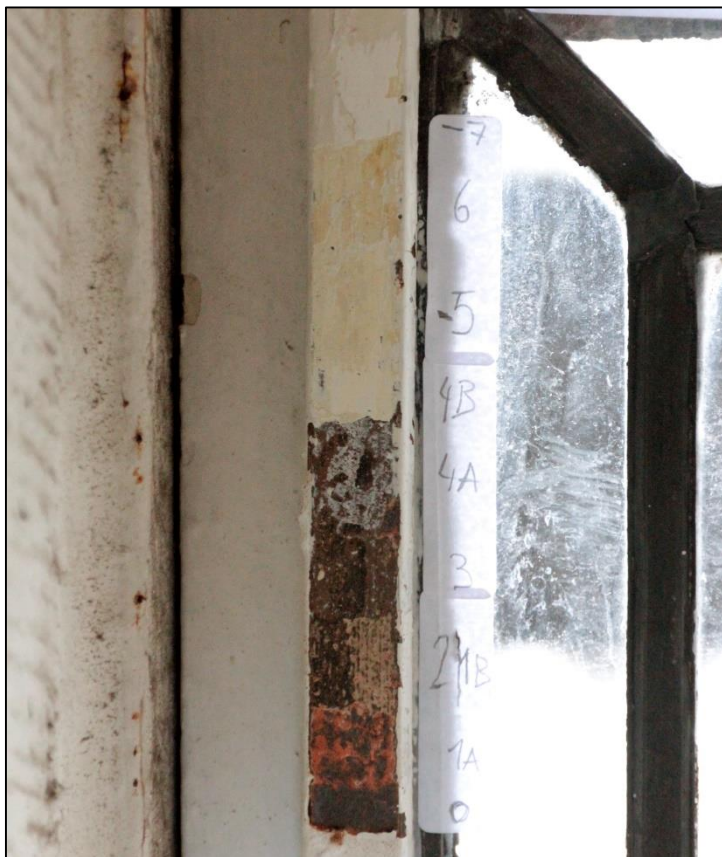
## STRATIGRAFIE S.02.01.INT

LOCATIE: 2<sup>de</sup> verdieping, voormalige ruimte 02.08, zijde gildekamerstraat, buitenschrijnwerk.

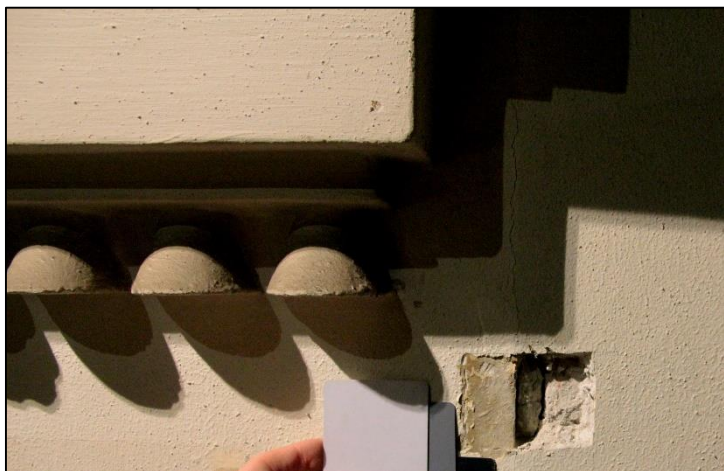
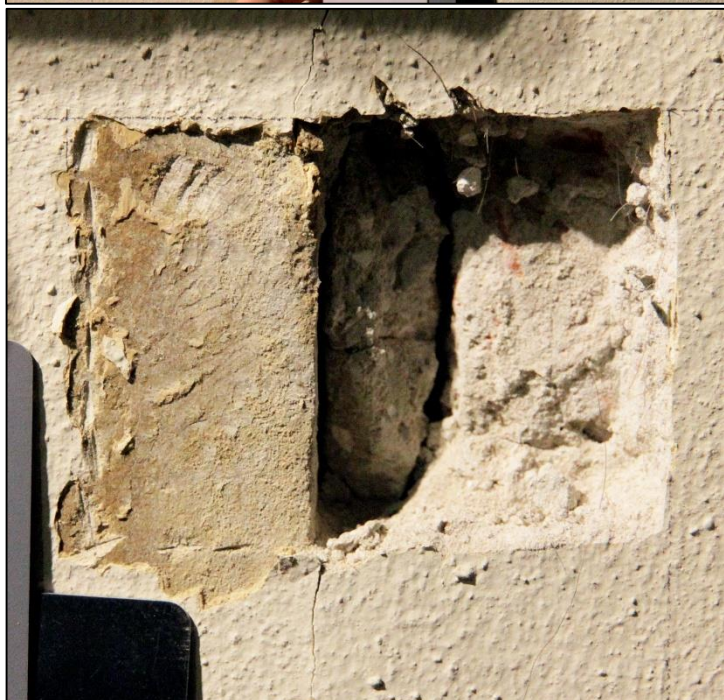
## STRATIGRAFIE S.SV.07 – SONDAGE DOORHEEN PLEISTER

| <b>LOCATIE</b> | <b>Schoon verdiep, noordelijke hal, hoek met oostelijke passage, noordelijke wand, rechtsonder console.</b> |

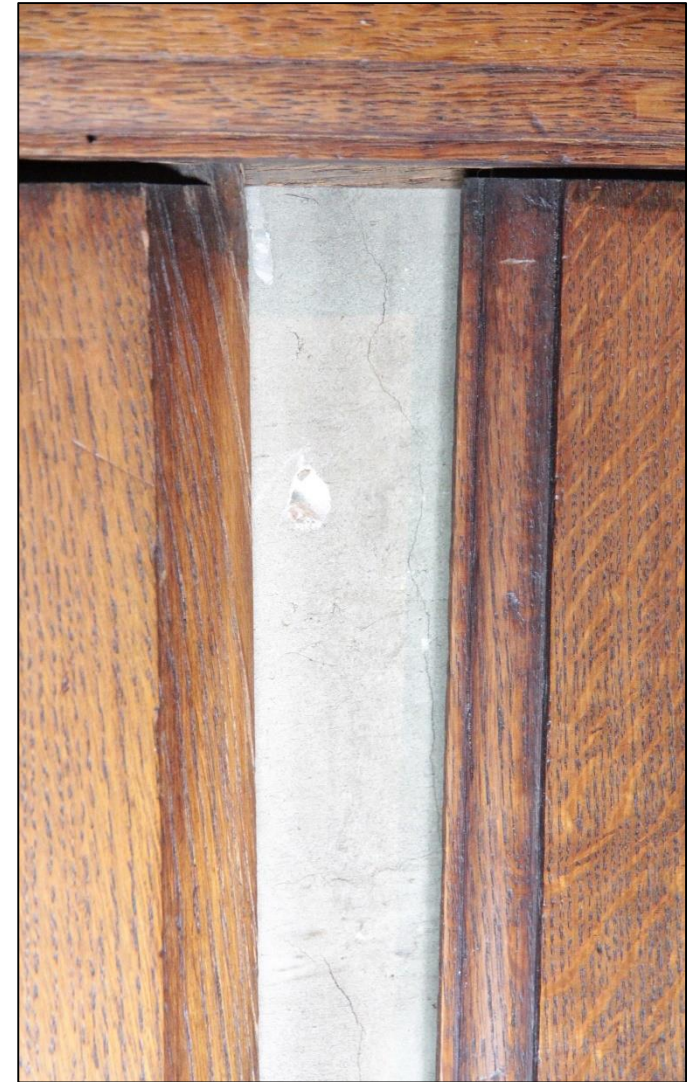
Achter de lambrisering blijkt de 19<sup>de</sup>-eeuwse pleister door te lopen tot op het vloerniveau. Er is geen enkele afwerkingslaag aangebracht op de pleister. Pleister en lambrisering zijn in één fase te situeren.

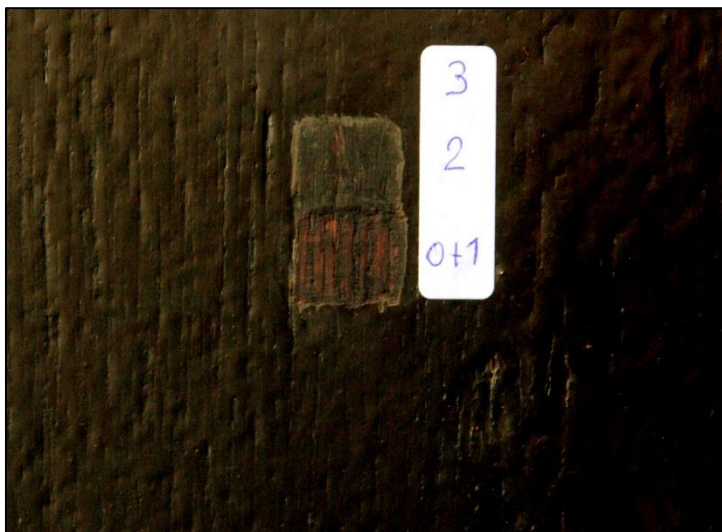
## 2.4.5 VERNISONDERZOEK V.SV.02

**LOCATIE:** Schoon Verdiep, zuidelijke hal, lambriserings links van toegangsdeur naar ruimte SV.21 “kabinet burgemeester”

| TESTNR. | OPLOSMIDDEL | RESULTATEN | DATUM 02/12//2015 |
|---|---|---|---|
| <b>OPMERKINGEN:</b> | | Deze stratigrafie moest zowel met scalpel als met spottesten worden gemaakt. | |

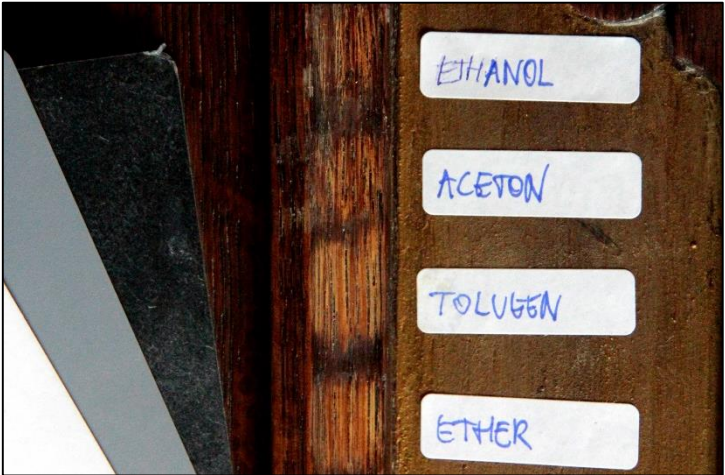
2.4.6 VERNISONDERZOEK V.SV.03

LOCATIE: Schoon Verdiep, grote Leyszaal, paneel onderaan in

**CONCLUSIE:** Er zijn geen duidelijke sporen van aanwezigheid van olie gevonden, verder zijn wel alle klassieke ingrediënten vertegenwoordigd. De aanwezigheid van hars in de lagen zal hier te verklaren zijn als terpentijn. De ether bewijst de aanwezigheid van bijenwas in meer en mindere mate in iedere laag. De gevoeligheid van de bovenste lagen voor aceton en ethanol wijzen hier op mogelijk gebruik van een dunne laag die te zien is als een lakwas: een onderhoudslaag die bestaande boenwas terug glans en diepte geeft.

**OPMERKINGEN:** Omwille van praktische redenen werd dit schrijnwerk onderzocht op twee locaties: de buiten- en binnenzijde van dit type van vensters werden op aparte deuren onderzocht. De conclusies werden wel geverifieerd.

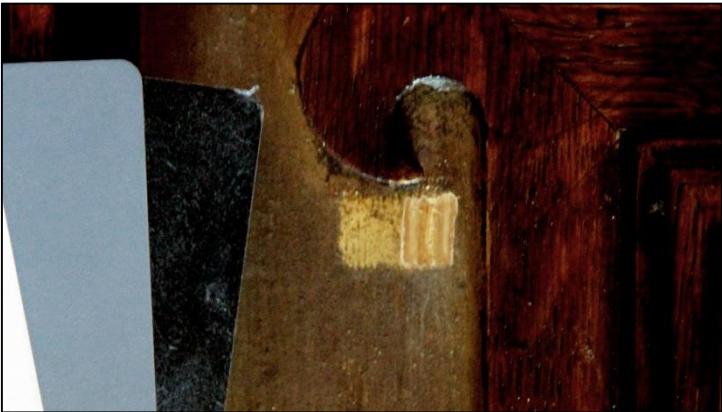
Ook het vergulde veld rondom het paneel in rolwerk werd onderzocht (zie links onderaan). Die boord blijkt recenter te zijn dan gedacht. Er is niet meer aanwezig dan 1 dunne preparatielaag die glad geschuurd werd en daarna met goudverf (slagmetaal) werd afgewerkt. Er is misschien een zeer dunne vernis aanwezig maar het is vooral vuil dat zorgt voor het temperen van het goud.  
Belangrijker is dat hier blijkbaar met een andere, zachte houtsoort werd gewerkt dan voor het eikenhouten centrale paneel.

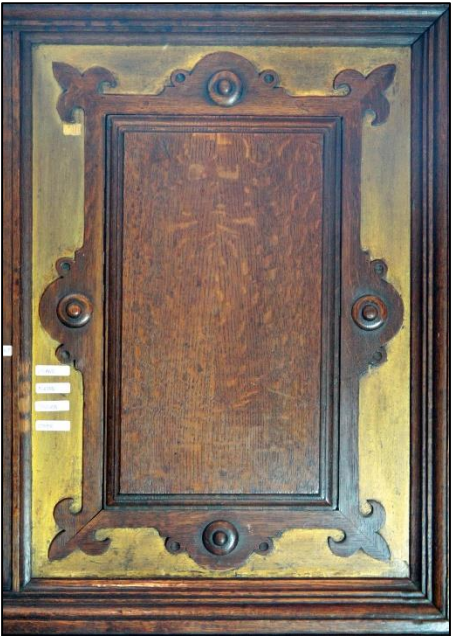
## 2.4.7 AFWERKINGEN OP BALKLAGEN VAN DE PLAFONDS V.SV.04

Strikt genomen was onderzoek van de balklagen niet opgenomen in de opdracht. Vermits de hoogtewerker toch in gebruik werd genomen om onder andere de consoles te onderzoeken werd ook de plafondstructuur terloops onderzocht in de kleine, noordelijke hal van het schoon verdiep. De resultaten werden op geen enkele andere locaties geverifieerd en vormen dan ook niet meer dan een basis voor verder onderzoek. De integrale teksten van het bouwhistorisch rapport uit 2012 kon niet op tijd doorgenomen worden waardoor minder kon worden voort gewerkt op de bevindingen van destijds. De plafonds van de vestibules werden toen door Lode Declercq beoordeeld als zijnde waarschijnlijk nog grotendeels 16de-eeuws van structuur. Hierbij werd wel de opmerking gemaakt dat aan sommige moerbalken duidelijk gewerkt werd (omkastingen). Het huidige beperkte onderzoek heeft evenmin iedere moer- of kinderbalk kunnen inspecteren maar gaf al duidelijker aan dat zeker bij de kinderbalken er vele aanpassingen en vervangingen zijn doorgevoerd. Het spreidsel dat Lode Declercq kon inspecteren (waarvan onduidelijk is of het nu zichtbaar of verborgen is) werd niet nogmaals onderzocht; er werden geen bijkomende demontages uitgevoerd.

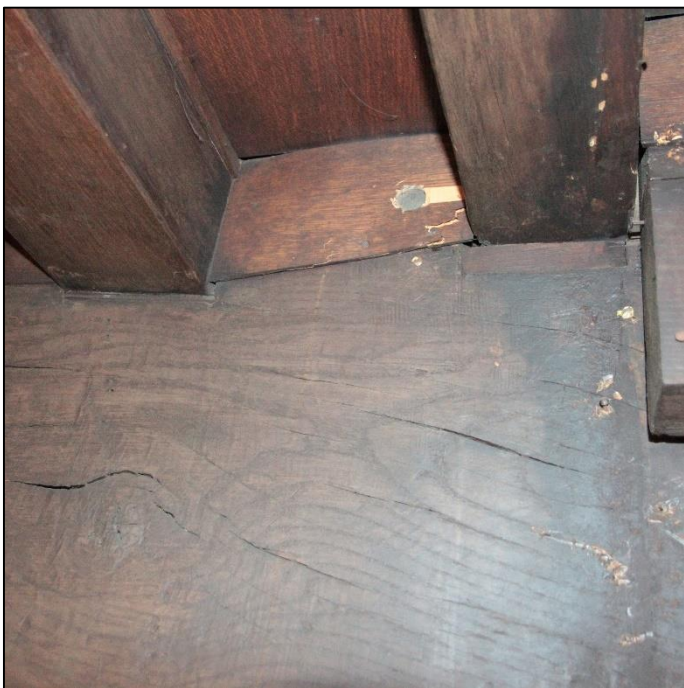
Draadnagels werden gebruikt om het plankje tussen de kinderbalken te bevestigen. Duidelijk is ook hoe de kinderbalken werden aangepast/gehermonteerd. De sponning waarin de rechtse kinderbalk wordt ingelaten werd verhoogd met een inzetstuk van ander hout

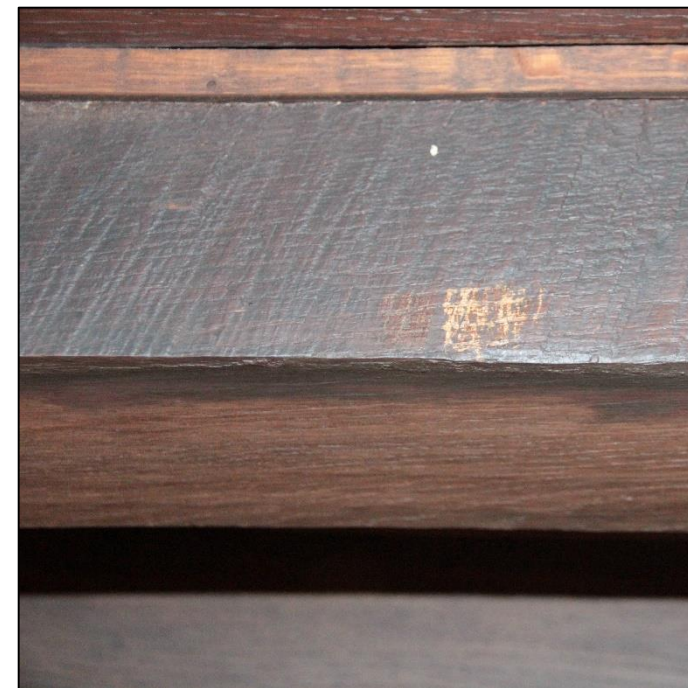
De onderzijde en zijkant van een kinderbalk. Aan de zijkant zijn de manuele zaagsneden en natuurlijke verdonkering van het hout nog zeer duidelijk. Aan onderzijde werd deze kinderbalk glad geschaaft op een later tijdstip, getuige ook de ongelijke verkleuring. Tengellat en spreidsel zijn lichter en warmer van kleur.

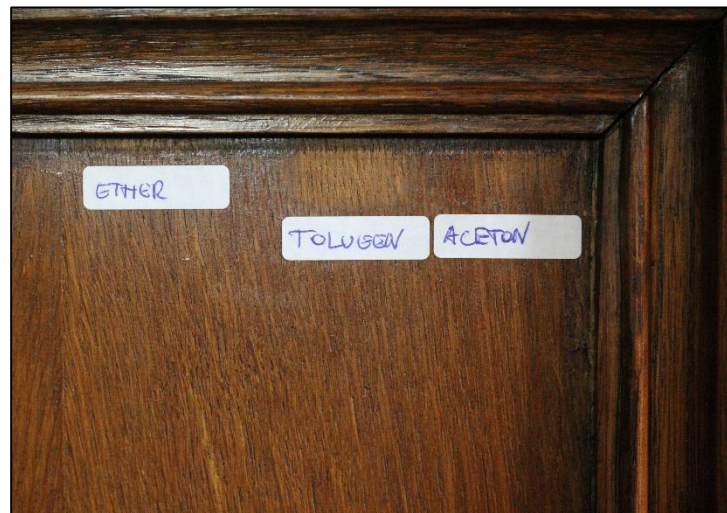
## VERNISONDERZOEK V.01.01

**LOCATIE:** Eerste verdieping, deur tussen hal en ruimte 1.37 "kabinet De Coninck medewerkers", zijde van de hal. De rand die de krimp toont is het interessantst voor onderzoek.

**OPMERKINGEN:** De oplossing met ammoniak neem alles weg en is wellicht te agressief voor het hout. De bekomen kleur is dus niet de oorspronkelijke kleur die wellicht iets frisser zal zijn geweest.

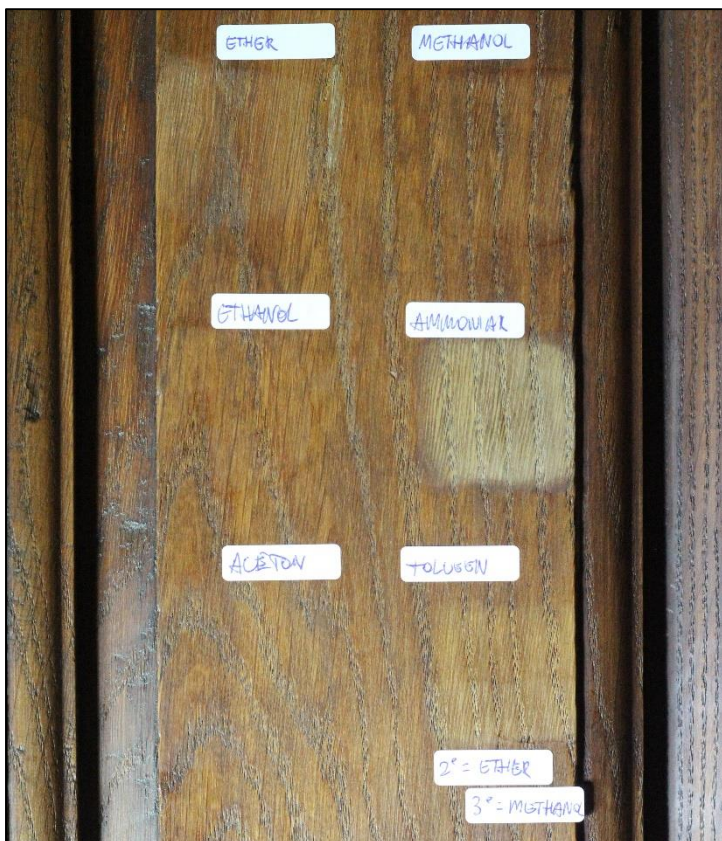
## 2.4.9 VERNISONDERZOEK V.01.02

**LOCATIE:** Eerste verdieping, lambrisering in hal naast toegang tot ruimte 1.37 "kabinet De Coninck medewerkers".

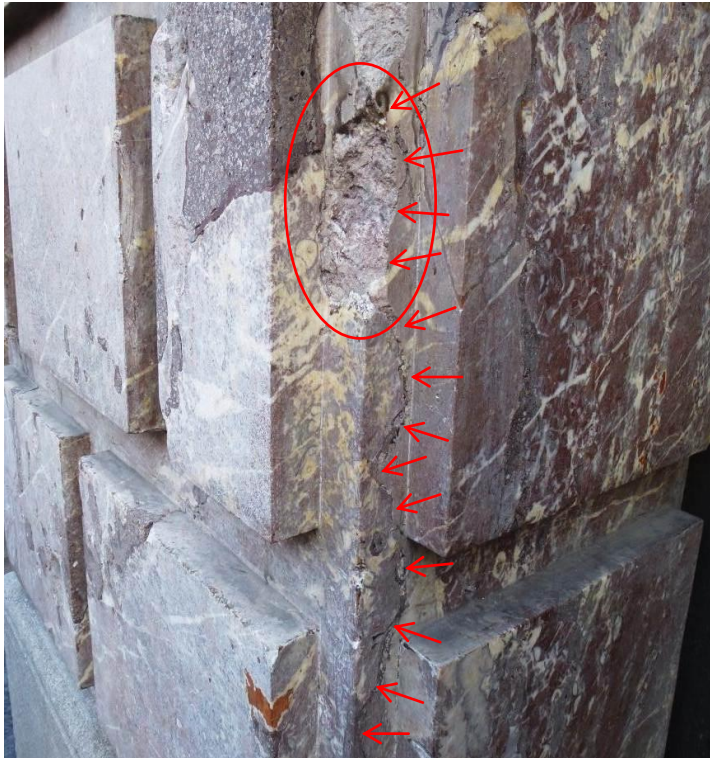
Het toegepaste marmer (rifkalksteen) is een compacte kalksteen, gekenmerkt door een zeer lage porositeit die is samengesteld uit voornamelijk witte fossielen/adere omgeven door een roos bindmiddel. Hoogstwaarschijnlijk kan het materiaalverlies toegeschreven worden aan de aanwezigheid van de natuurlijk voorkomende discontinuïteiten in deze compacte kalksteen (Figuur 1).

Figuur 1: Rode pijlen duiden een discontinuïteit in de compacte kalksteen aan (foto van de zuidwestgevel). Een deel van de steen is reeds afgevallen (rode cirkel).

De schadebeelden van het rode marmer worden hoogstwaarschijnlijk veroorzaakt door infiltratie van vocht en water op de kleiachtige (rode) tussenlaagjes. Om verdere verwerking (intrinsiek aan deze steensoort) tegen te gaan, lijkt het aangewezen de steen te beschermen tegen indringing van vocht. Deze beschermende laag kan eveneens gedeeltelijk een oplossing bieden in functie van het esthetisch voorkomen van het momenteel dof uitziende marmer aangezien een fijne laag het oorspronkelijk gepolijst, glanzend aspect terug kan geven aan het marmer.

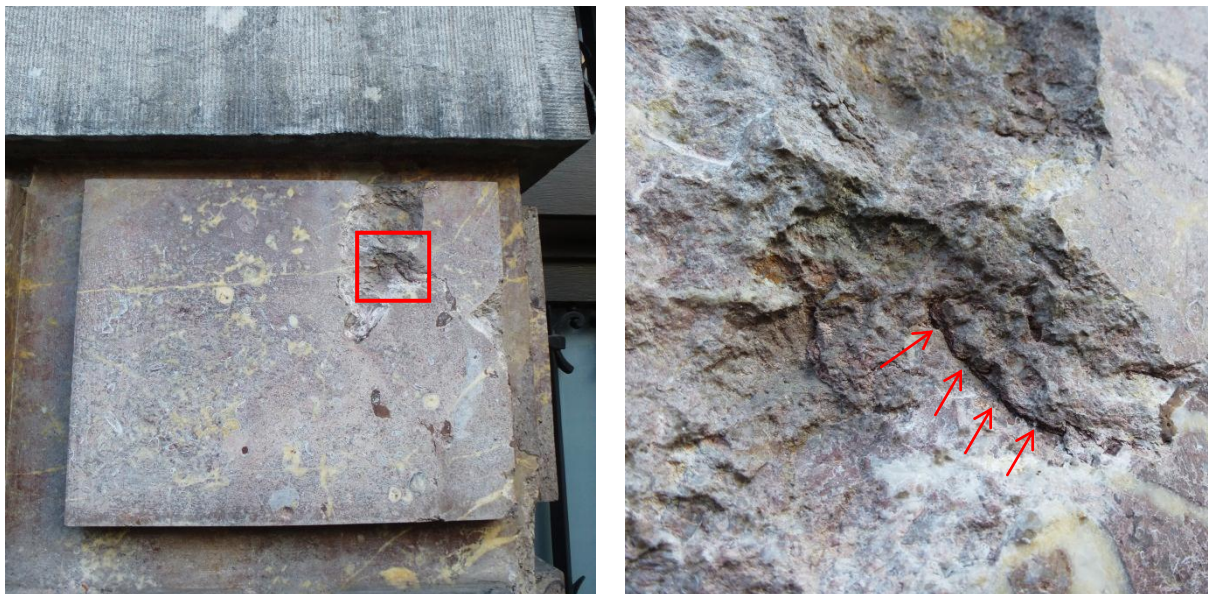
Meer specifiek gaat het om de fijne rode tussenlaagjes (met een dikte in de grootteorde van max. enkele mm, zie Figuur 2) die volgens een zeer grillig patroon in de kalksteen voorkomen (waarvan men kan vermoeden dat het merendeel van deze tussenlaagjes min of meer volgens het groefleger georiënteerd zijn). Deze laagjes zijn rijker aan klei (en rode hematiet) dan de compacte delen van de kalksteen en verhogen plaatselijk de porositeit van de althans weinig poreuze kalksteen (hoger waterabsorptievermogen ten opzichte van regen en relatieve vochtigheid). Wetenschappelijk onderzoek uitgevoerd in het kader van voormalige projecten (in het bijzonder de restauratie van de Romaanse zijportalen in Doornikse kalksteen van de OLV-Kathedraal te Doornik) heeft uitgewezen dat kleiachtige laagjes door herhaaldelijke absorptie-droging cycli, en daardoor geïnduceerde zwellings-krimping cycli, een compacte kalksteen op lange termijn kan fragmenteren. Bovendien zal de uitzetting als gevolg van de omzetting van het vloeibaar water, aanwezig in de kleihoudende laagjes, tot ijs vorstschade veroorzaken.

Figuur 2: Overzichtsbeeld (links) en detailbeeld (rechts) met zicht op een kleiachtig (rood getint) tussenlaagje (rode pijlen).

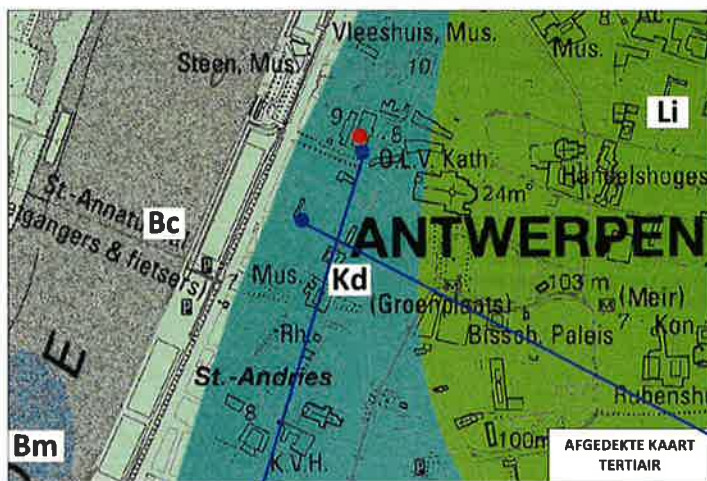
## 5.6 BIJLAGE 6: GEOLOGISCHE CONTEXT

| BEREIK<br>SONDERINGEN | LITHOSTRATIGRAFIE | CHRONOSTRATIGRAFIE |
| 1,2 | <p>QUARTAIR</p> <p>MERKSPLAS Ma</p> <p>BRASSCHAAT Bb</p> <p>ILLO Li</p> <p>POEDERLEE Pd</p> <p>MOL M Kreeboedel Kz</p> | <p>QUARTAIR</p> <p>MJ</p> <p>1.77</p> <p>2.5</p> |

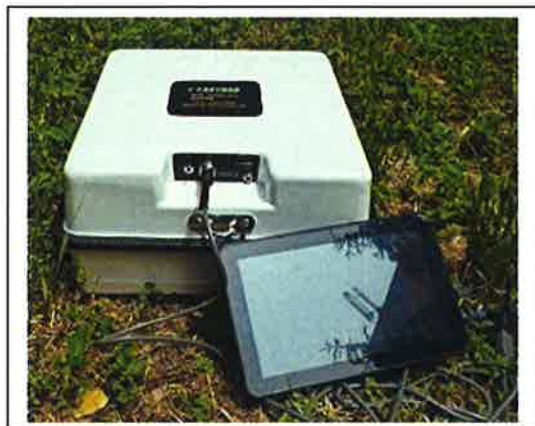
De grondradar (Ground-penetrating radar of GPR) is een geofysische onderzoeksmethode om de ondergrond in beeld te brengen. De methode bestaat erin om elektromagnetische golven (hoge frequentie radiogolven) uit te zenden en het weerkaatste signaal van ondergrondse structuren te detecteren.

De GPR zendt elektromagnetische energie in de ondergrond. Wanneer deze golven een begraven object of een grens tussen 2 materialen met verschillende diëlektrische eigenschappen ontmoeten wordt deze weerkaatst of gebroken naar de oppervlakte. Een ontvanger registreert de reflecties en via software worden de verschillende reflectoren gevisualiseerd in een profiel.

Het gebruikte toestel heeft een werkfrequentie tot 500 MHz.

De meting bestaat erin het toestel in te stellen op een indringingsdiepte (frequentie) in functie van de te verwachten grondsoort. Het toestel wordt vervolgens over het grondoppervlakte voortgetrokken en afhankelijk van het resultaat wordt de frequentie aangepast.

Het toestel heeft als voordeel dat het zeer gering in omvang en gewicht is en dus overal inzetbaar is, vooral op plaatsen met beperkt toegankelijkheid of waar schade aan het terrein dient te worden vermeden.

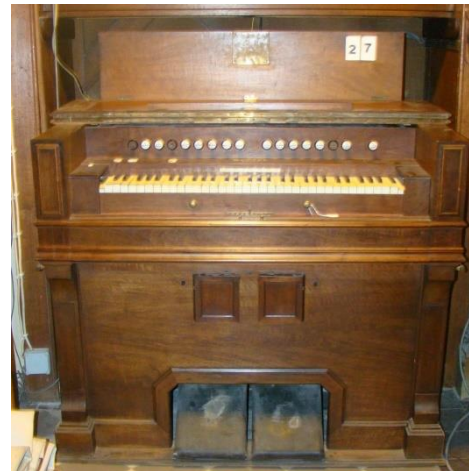
| Titel | Harmonium Victor Mustel, 1898, gebruikt voor muziek bij trouwerijen |
| Beschrijving | Harmonium Victor Mustel. Bevindt zich in een ruimte schuin-boven de trouwzaal van het stadhuis, achter het schilderij 'Huwelyk by de Oude Belgen' van Victo Lagye, zodat er tijdens trouwerijen muziek gespeeld kon worden. |

Harmonium boven het klavier voorzien van het opschrift 'Mutsel Paris'. Verder aan beide zijanten ieder twee handgrepen in messing.

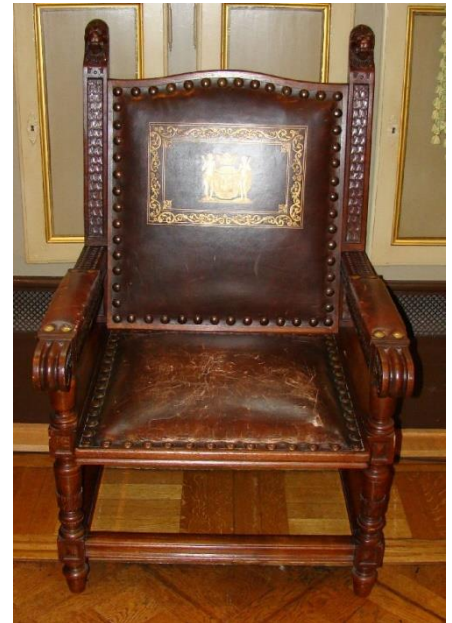
| Titel | Eikenhouten armstoel met lederen verschuifbare zitting en rugleuning, met wapen van Antwerpen, en balustervormige poten |
| Beschrijving | Voorzien van uitschuifbare zitting. |

| Toestand | matig | lederen zitting gesleten en gescheurd | | |

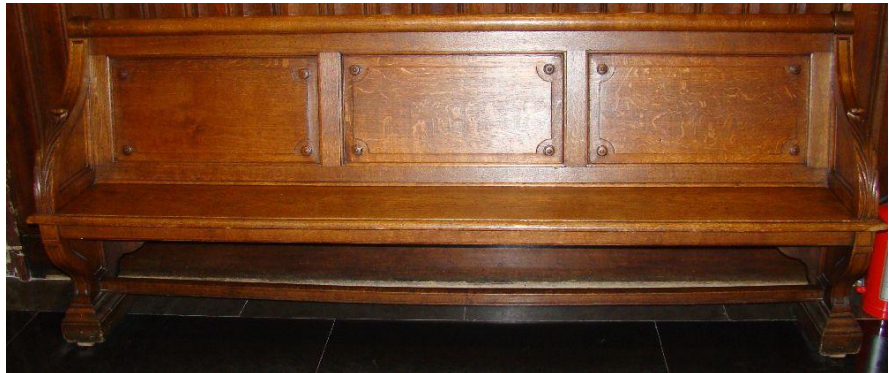
Titel Houten

bank, op de armleuningen voorzien van een  
floraal motief

Toestand redelijk  
deuk: oude gebruiksschade uitstekende delen zijn beschadigd, hier en daar een kras of

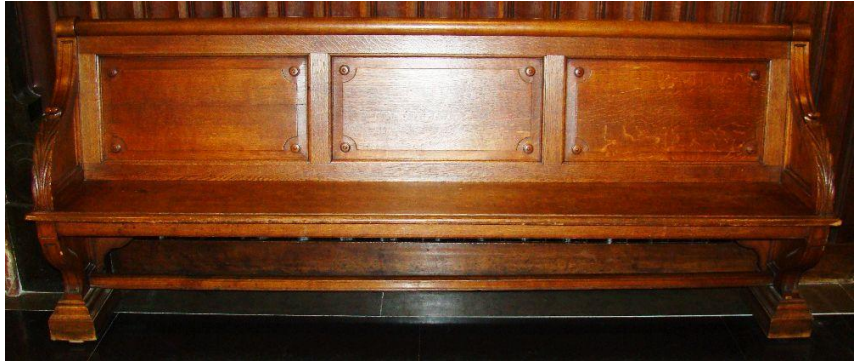
Titel Houten

b  
ank, op de armleuningen voorzien van een  
floraal motief

Toestand redelijk  
deuk: oude gebruiksschade

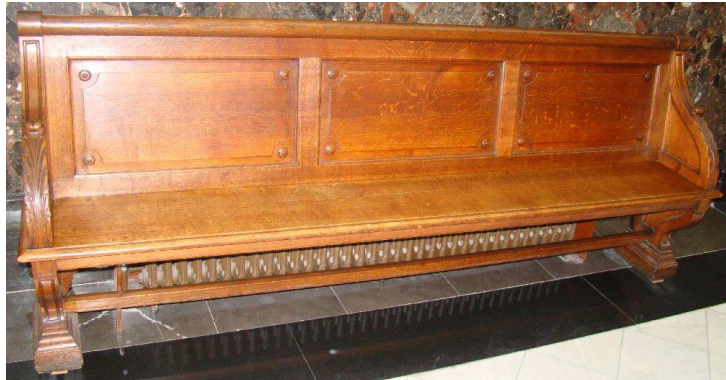
Titel Houten bank, op de  
armleuningen  
voorzien  
van een  
floraal motief

Toestand redelijk  
deuk: oude gebruiksschade uitstekende delen zijn beschadigd, hier en daar een kras of

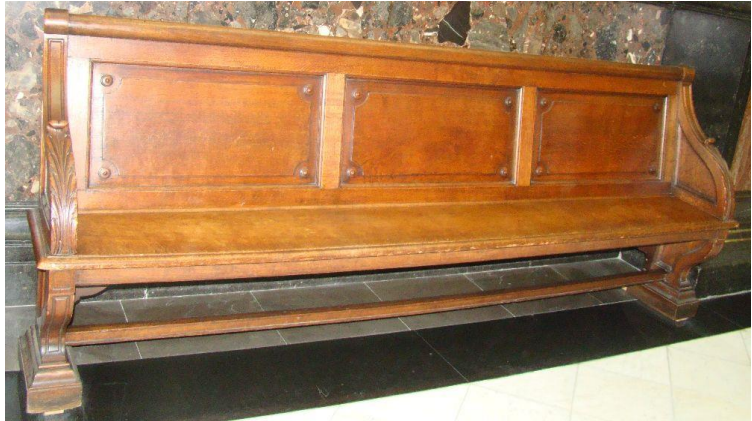
Titel                 Houten bank, op  
                         de  
                         armleuning  
                         voorzien van een floraal motief

Toestand            redelijk                uitstekende delen zijn beschadigd, hier en daar een kras of  
deuk: oude gebruiksschade

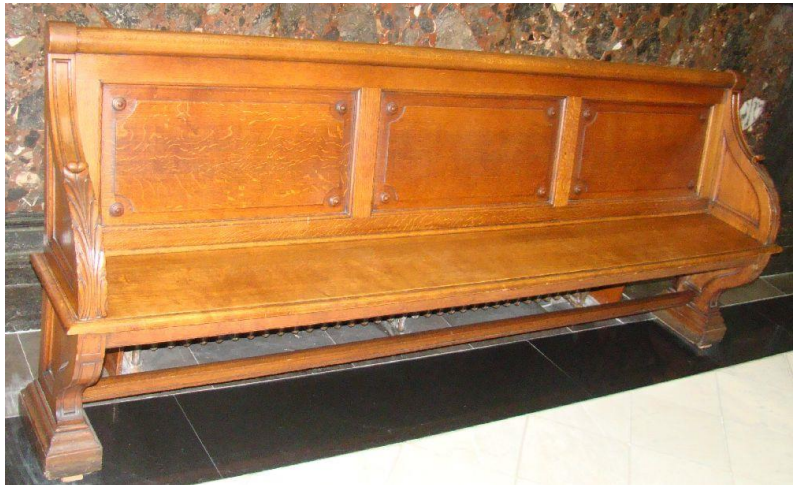
Titel                    Houten bank, op de  
armleunin  
gen  
voorzien  
van een  
floraal  
motief

Toestand                    redelijk                    uitstekende delen zijn beschadigd, hier en daar een kras of  
deuk: oude gebruiksschade

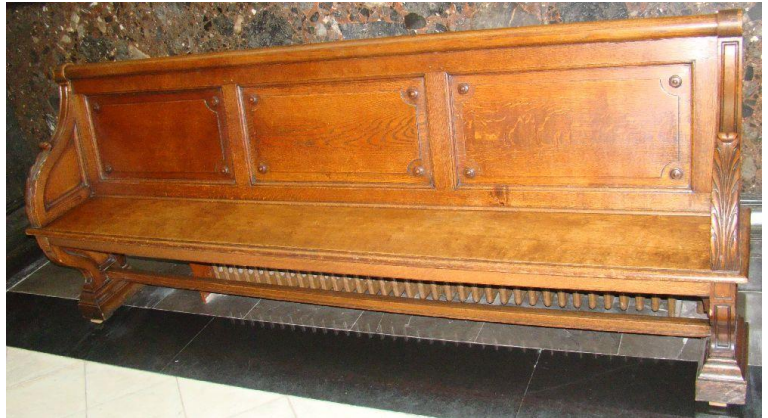
Titel                    Houten bank, op de  
                              armleunin  
                              gen  
                              voorzien  
                              van een  
                              floraal  
                              motief

| Toestand | redelijk<br>deuk: oude gebruiksschade | uitstekende delen zijn beschadigd, hier en daar een kras of | | |

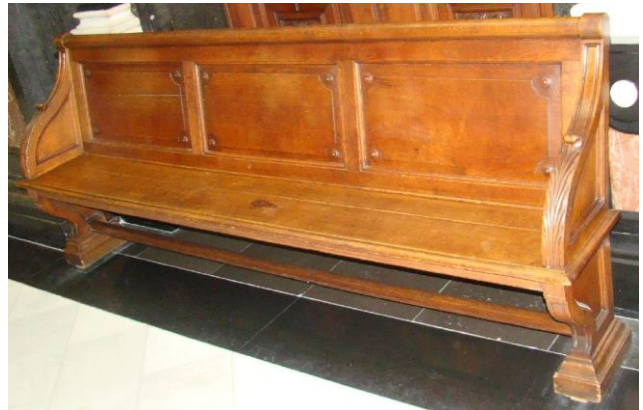
| Titel | Houten bank, op de<br>armleuningen<br>voorzien van een<br>floraal motief |

| Toestand | redelijk<br>deuk: oude gebruiksschade | uitstekende delen zijn beschadigd, hier en daar een kras of | | |

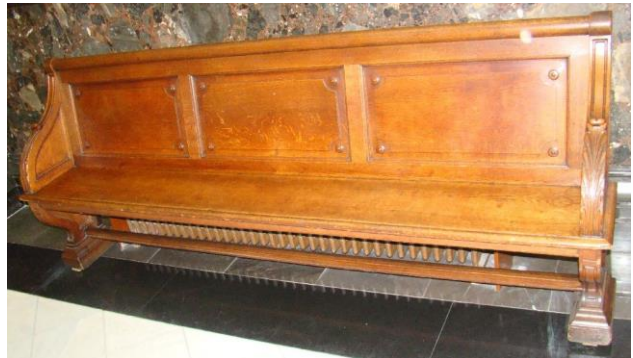
| Titel | Houten bank, op de<br>armleuningen<br>voorzien van een<br>floraal motief |

| Toestand<br>deuk: oude gebruiksschade | redelijk | uitstekende delen zijn beschadigd, hier en daar een kras of | | | |

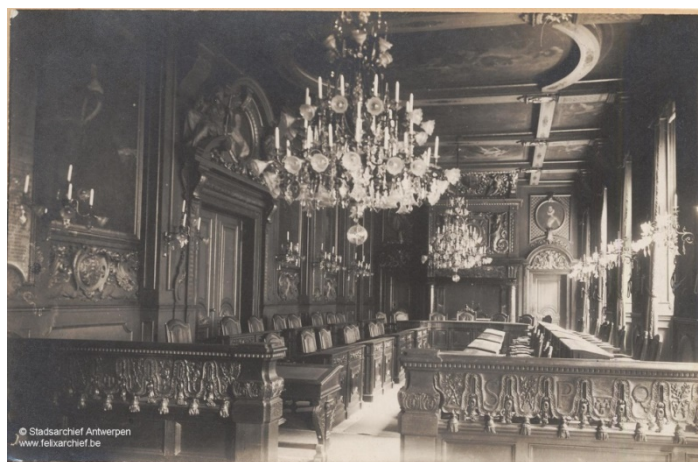
Afb.2: Het interieur van de raadzaal met de stoelen, lessenaars en gordijnen, bron: felixarchief online.

De inrichting van de raadzaal heeft door de jaren heen veel veranderingen ondergaan, die het nu moeilijk maken om de afkomst van alle objecten goed te bepalen. In de bouwkundige studie wordt een melding gemaakt van het bijplaatsen van twee lessenaars en extra rustbanken in 1920. Op een foto uit het stadsarchief van 1932 zijn de huidige stoelen en lessenaars en gordijnen duidelijk zichtbaar. Ook is er een document uit 1930 beschikbaar over de plaatsing en levering van een aantal meubels voor de raadzaal.

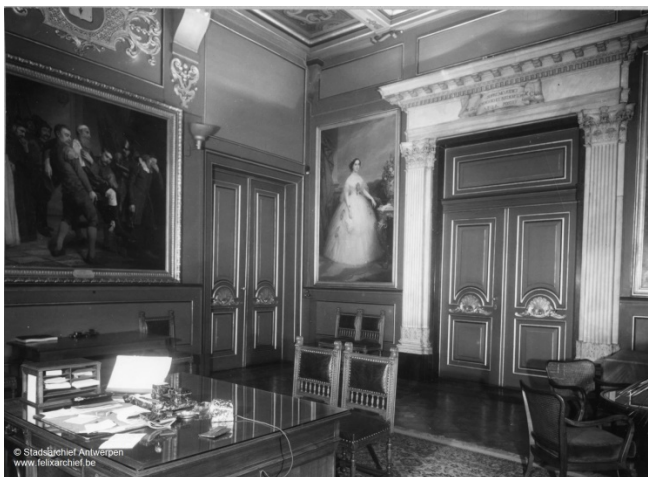
Afb.3a: interieur van het salon met schilderij van Emile Godding in speciale uitsparing aan de wand. Bron: felixarchief online

Dit schilderij heeft zich lange tijd in de salon op het Schoon Verdiep bevonden, zoals terug te vinden is op de archieffoto (afb.3a). Het schilderij ontbreekt al gedurende een aantal jaren uit de salon, maar zoals duidelijk te zien is op onderstaande foto van de huidige situatie (afb.3b) is de plaats op de muur waar het schilderij van Godding voordien hing, specifiek bestemd voor het werk. Dit wil zeggen dat het werk **onroerend is door ornamentele bestemming**. (Op heden bevindt het schilderij zich in het museum depot van de Stad Antwerpen).

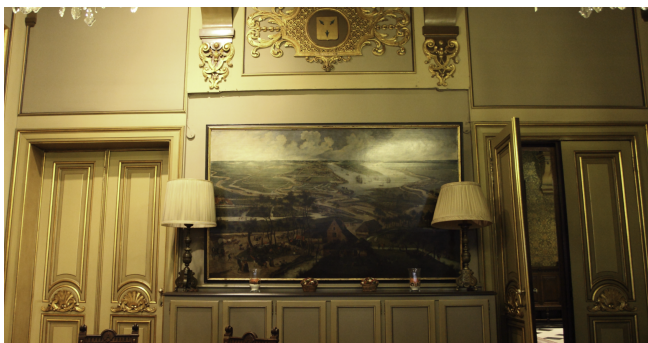
Afb.3b: interieur van de huidige situatie van het salon met de zichtbare uitsparing in de wand waar ooit het schilderij van Godding hing.

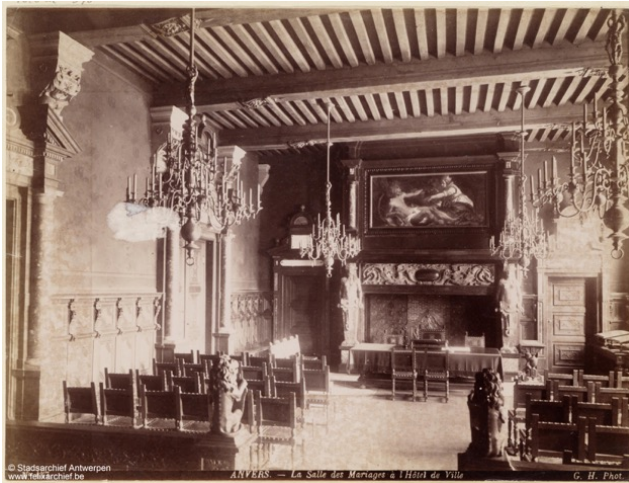
Afb. 4: interieur van de trouwzaal met stoelen, balustrades en trouwtafel. Bron: felixarchief online

De balustrades voldoen dan ook aan de 3 criteria voor cultuurgooden (**stap 2**):
