Beheersplan calvarie Schrijnwerkersstraat 2000 Antwerpen

BEHEERSPLAN ONROEREND ERFGOED

Betreft: Calvarie

Ligging (gemeente en deelgemeente): Schrijnwerkersstraat Antwerpen.

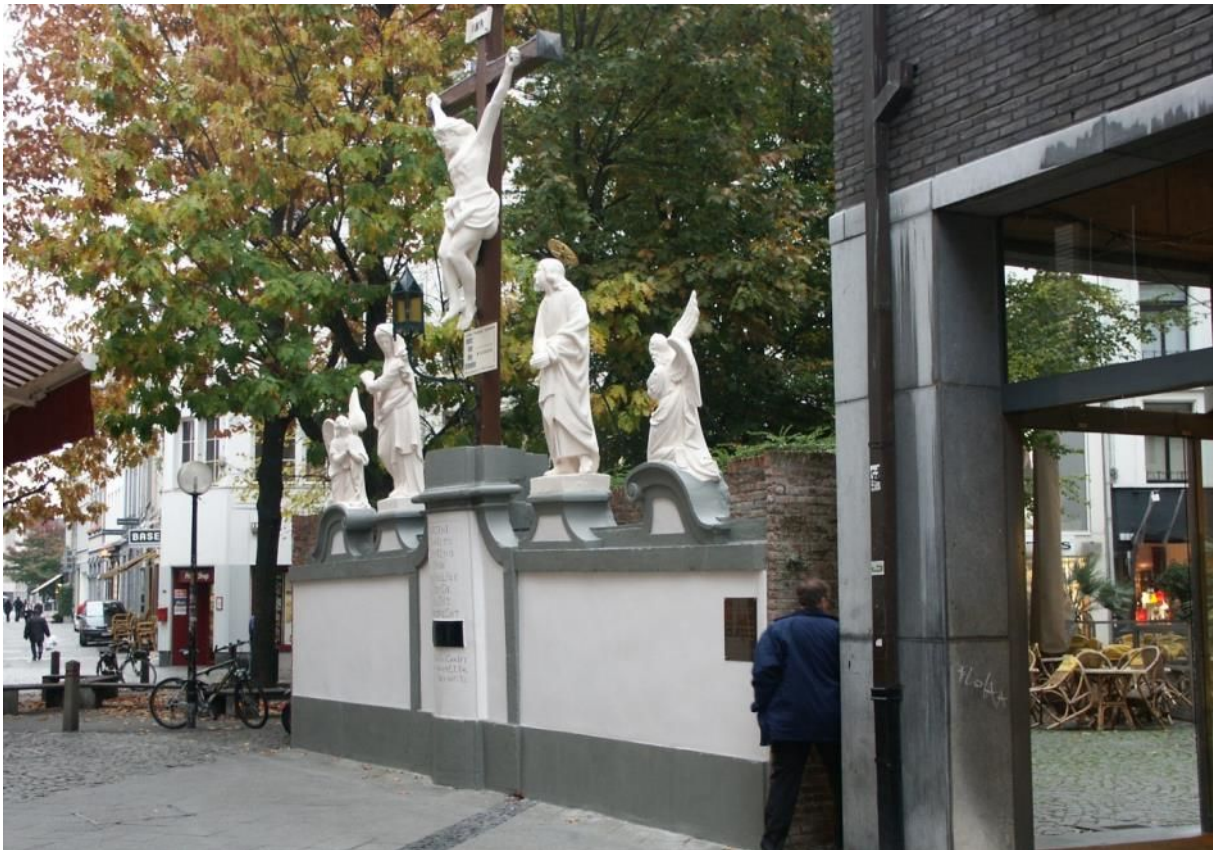
Afb. 3: huidig uitzicht van de calvarie in de Schrijnwerkersstraat

De calvarie bestaat uit een centraal, houten kruis met polyesteren Christusbeeld. Bovenaan is het opschrift 'I.N.R.I' aangebracht. Aan het kruis hangt, zoals de lanssteek in de rechterzijde aantoont, de overleden Christus. Het hoofd is op zijn rechterschouder gezakt en was oorspronkelijk voorzien van een metalen nimbus. Christus is met drie nagels aan het kruis gehecht, twee door de handen en één door de voeten. Het gespierde lichaam is enkel met een lendendoek bedekt. Onderaan het kruis hangt een smeedijzeren lantaarn die de beeldengroep verlicht.

Het kruis wordt geflankeerd door beelden in witsteen. Aan de rechterzijde van Christus staat Maria. Haar hoofd is met een sluier bedekt. Ze kijkt gepijnigd naar beneden. Haar handen vouwt ze smartelijk samen. Aan de linkerzijde van het kruis staat Johannes. De apostel werpt een droevige blik op zijn meester. Evenals Maria vouwt hij de handen. Ook aan de hoofden van Maria en Johannes was

een metalen nimbus aangebracht. Naast hen knielen twee engelen op voluten. Het zijn geen kinderegeltjes maar gevleugelde jongelingen met lange, krullen. Beide kijken naar de gekruisigde op. De engel naast Maria vouwt de handen in aanbidding. De engel naast Johannes houdt de armen gekruist over de borst, een uitdrukking van zijn verdriet.

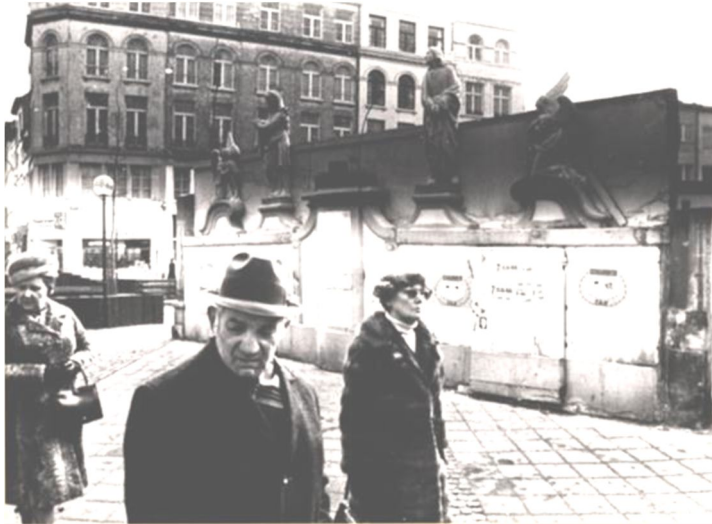
Afb. 6: SA foto-of#4437, 1976. De bebouwing rondom de calvarie is afgebroken en het pleintje aan het uiteinde van de Lombardenvest is aangelegd. De muur achter de calvarie is nog wel hoog. Het kruisbeeld staat niet op de foto. Het is weggenomen en zal vervangen worden door een exemplaar in kunststof

maar op een foto van 1976 (afb. 6) is te zien dat de calvarie zich in slechte staat bevindt en volledig vrij staat.⁴ In 1992 krijgt de NV Kairos een vergunning voor het bouwen van winkelruimte en 42 appartementen in de Geefstraat.⁵

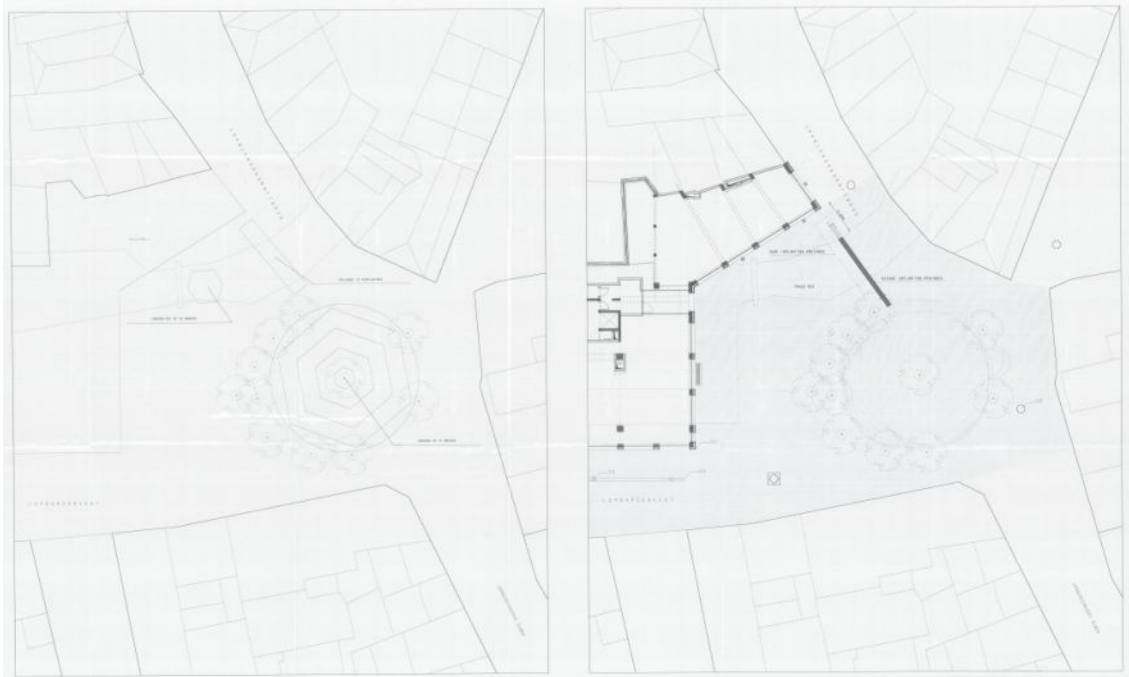
Afb 7: SA 86#930294. Situatieplan van de calvarie in 1993 en de geplande verplaatsing van de beeldengroep

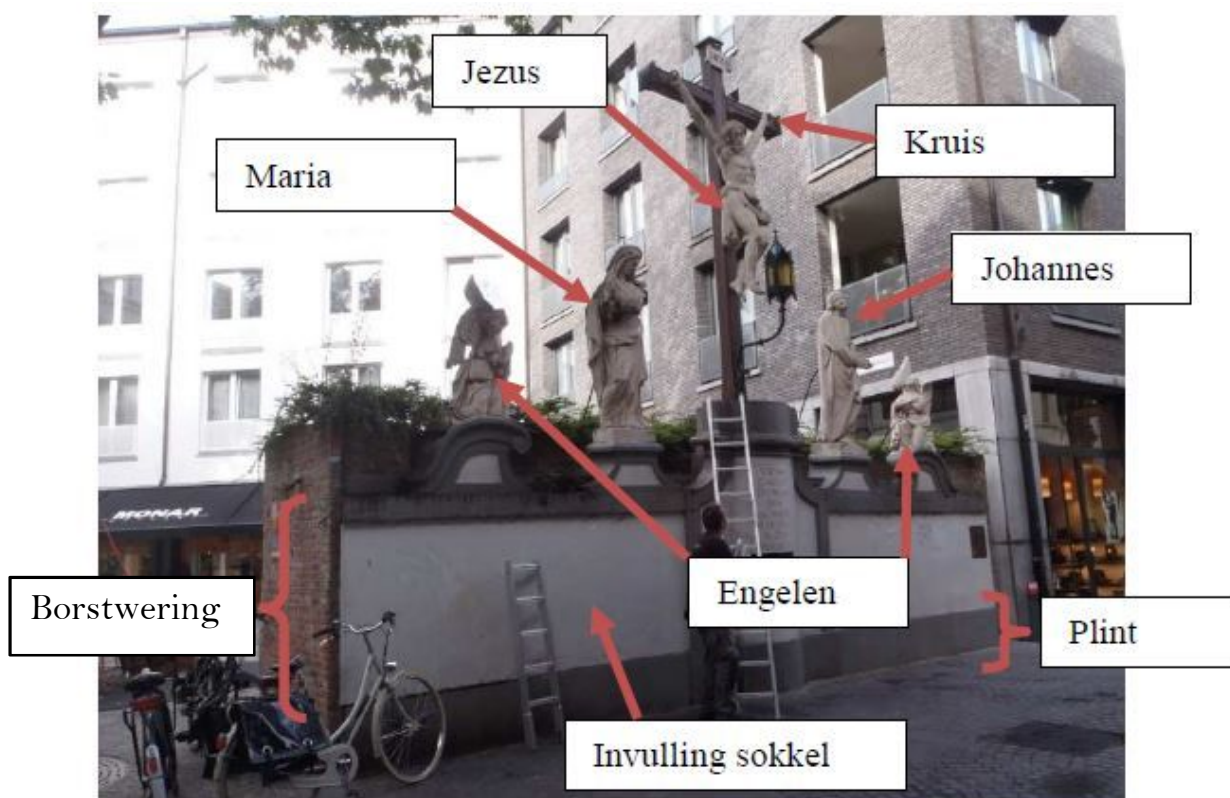
De calvarie is opgebouwd op een borstwering. Centraal in de beeldengroep staat Christus aan het kruis. Het Christusbeeld wordt geflankeerd door Maria en de apostel Johannes. Op de hoeken van de borstwering staan twee engelfiguren. Het Christusbeeld wordt geflankeerd door Maria en de apostel Johannes. Op de hoeken van de borstwering staan twee engelfiguren.

Afb. 17: huidig uitzicht van de calvarie in de Schrijnwerkersstraat met benoeming van de onderdelen.

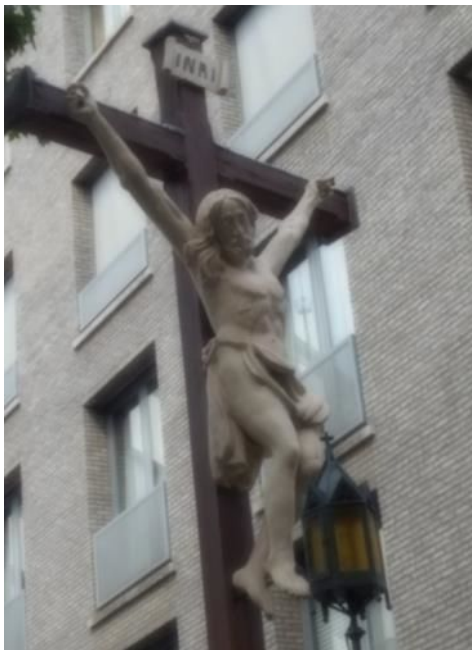
Afb. 18: huidig uitzicht van het Christusbeeld

Het Christuscorpus is levensgroot. Het Christusbeeld is een replica in kunsthars (1977) vervaardigt door Jos Wilms. Het restauratieverslag van 1998 vermeldt dat het beeld uit polyester vervaardigd is. Het beeld is geschilderd in de kleur van Balegemse steen. De replica van het Christuscorpus is gebaseerd op een voorgaande houten versie van het beeld. Deze houten versie is in bewaring genomen in het vleeshuis (AV 1992-004). Het huidige beeld is minder gedetailleerd dan de voorgaande versie.

Op het huidige Christusbeeld is geen aureool bevestigd. De Christus is bevestigd op een houten kruis met behulp van metalen pinnen door handen en voeten. Vermoedelijk is het beeld eveneens aan de rugzijde bevestigd aan het houten kruis. Deze bevestiging is op grondniveau niet waarneembaar. Het houten kruis is op de kopkanten afgewerkt met lood. Boven de dwarsbalk van het kruis is lood bevestigd. Het houten kruis is geschilderd in een bordeaux-bruine kleur (volgens ncs systeem: S8010-Y90R). Op het kruis hangt de tekst INRI, wat de afkorting is voor de Latijnse tekst: Iesus Nazarenus, Rex Iudaeorum (Jezus van Nazareth, koning der Joden). De tekst is volgens het restauratieverslag van 1998 uitgewerkt in witte steen. De voet van het kruis is vastgemaakt met een metalen voetplaat. Achteraan het voetstuk van het kruis zijn 2 schuine pinnen bevestigd ter versteviging. De voetplaat is in 1998 donkergroen geschilderd.

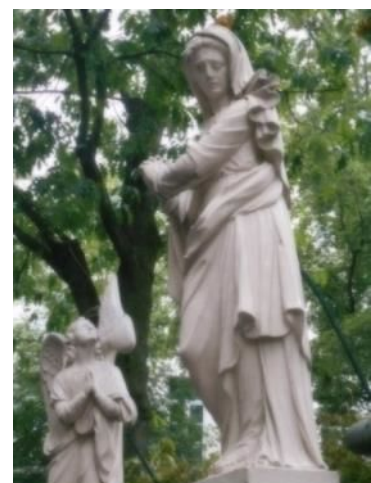
Afb. 19: huidig uitzicht van het Onze-Lieve-Vrouwebeeld

Aan de linkerkant van het Christusbeeld staat het Onze-Lieve-Vrouwebeeld. Het beeld heeft een hoogte van circa 1m80. Onderaan links op het voetstuk staat KOOB/ ANVERS gesigneerd. Het beeld wordt ondersteund door een ronde metalen profiel dat achteraan in het beeld bevestigd is met moeren. Het beeld heeft boven het hoofd een restant van een aureool. Het beeld is in witsteen. De exacte benaming van de steen is onbekend. De steen is overschilderd in de kleur van Balegemse steen. Dit beeld is waarschijnlijk zoals opgedragen door het college van de stad Antwerpen als opdrachtgever in Euville. (Zie pagina 12 en 13 van dit document).

Aureolen: Van de verdwenen aureolen van het Christus Corpusbeeld en van het Onze-Lieve-Vrouwebeeld worden replica's gemaakt in een roestvrij materiaal. Deze worden afgewerkt met bladgoud en opnieuw verankerd in de beelden. Er wordt aandacht besteed aan het dichtwerken van deze ankers om vochtphoping te voorkomen.

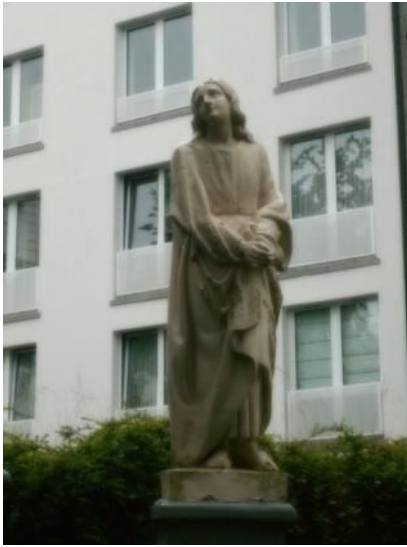
Afb. 20: huidig uitzicht van het Heilig Johannes beeld

Aan de rechterzijde van het Christusbeeld staat de Heilige Johannes. Het beeld heeft een hoogte van circa 1m90. Op het voetstuk is geen inscriptie vastgesteld. Het beeld wordt ondersteund door een ronde metalen profiel dat achteraan in het beeld bevestigd is met moeren. Het beeld is in witsteen. De exacte benaming van de steen is onbekend. De steen is overschilderd in de kleur van Balegemse steen. De aureool met bevestigingspin is tussen 2012 en 2015 verdwenen.

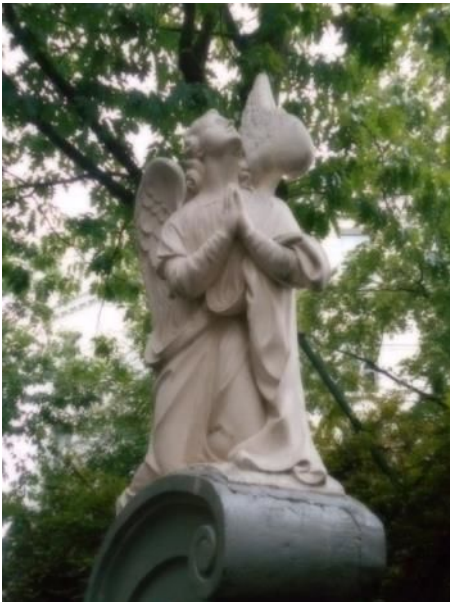
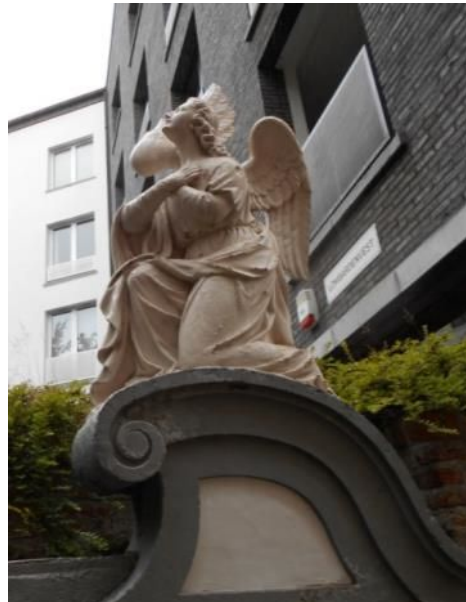
Afb. 21: huidig uitzicht van engelen beelden

Op de randen van de borstwering staan 2 knielende engelen. De linkse engel plaatst de handen samen ter aanbidding, de rechtse houdt de armen voor de borst als uitdrukking van smart. De engelfiguren zijn ongeveer 1m30 hoog. De steen is overschilderd in de kleur van Balegemse steen. De beelden zijn waarschijnlijk zoals opgedragen door de stad als opdrachtgever in Euville. (Zie pagina 12 en 13 van dit document).

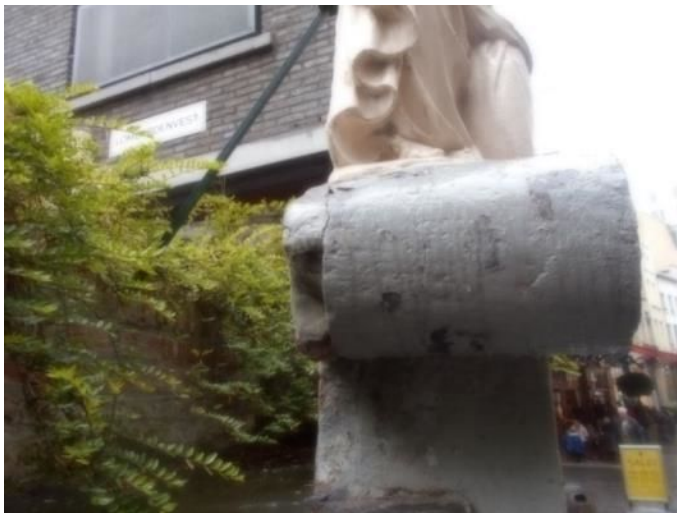
Afb. 22: zij aanzicht van een voluut

Onderaan de borstwering is een blauwe hardsteen plint. De blauwe plint wordt onderbroken door een cementbezetting. Op deze plaats was er een toegang tot de ruïen. De locatie is terug te vinden aan de hand van de verticale voegen over de plint aan de rechterkant van de borstwering.

Het opgaand muurvlak bestaat uit blauwe hardsteen. De oude ruitoegang is vermoedelijk opgevuld met een blauwe hardsteen plaat in 1998 (zie restauratiedossier van 1998). Het geheel van het muurvlak is uitgevlakt met pleister en weefselwapening. De dieper liggende vlakken zijn beschilderd met een gebroken wit de overige delen met blauw grijs;

De afwerkingslagen van de borstwering wordt gecontroleerd op vochtigheid en duurzaamheid. Daar waar nodig wordt de bepleisteringslaag hersteld en of vervangen. De tekst op het midden resaliet wordt opnieuw ingeschilderd in het zwart, de jaarschrift letters worden in het rood geschilderd. De kleuren van de borstwering worden in samenspraak met de opdrachtgever bepaald en afgetoetst op esthetische en bouwhistorische waarde.

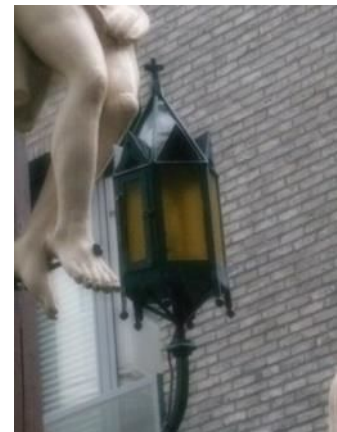
Afb. 23: verlichting

Het uiterste linkse vlak bevat een deurtje. Bovenop de lantaarn is een kruis van ongeveer 3 cm hoog bevestigd. In de lantaarn is een aansluiting met het openbaar net verwerkt. De bedrading loopt langs de voet van het kruis achter de borstwering naar een verdeelkast.

De lantaarn bevindt zich nog in goede staat. Deze wordt opgekuist en bijgeschilderd. De elektriciteitskabel van de lantaarn worden hersteld. De verlichting wordt gecontroleerd op een duurzame werking. Bij gebreken wordt de verlichting hersteld.

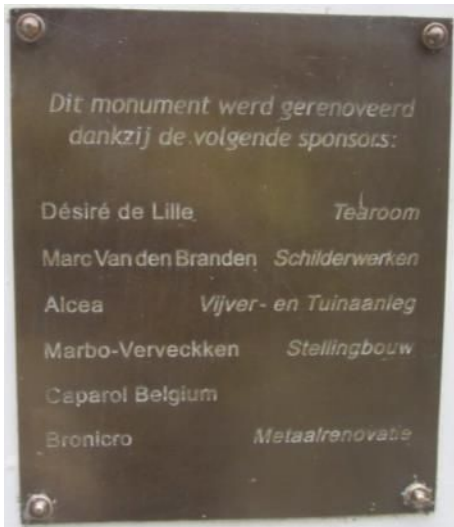
Afb. 24: bronzen plaat

De bronzen plaat hangt aan de rechterkant op de borstwering. Het bord vermeldt verschillende sponsors van een renovatie van het monument.

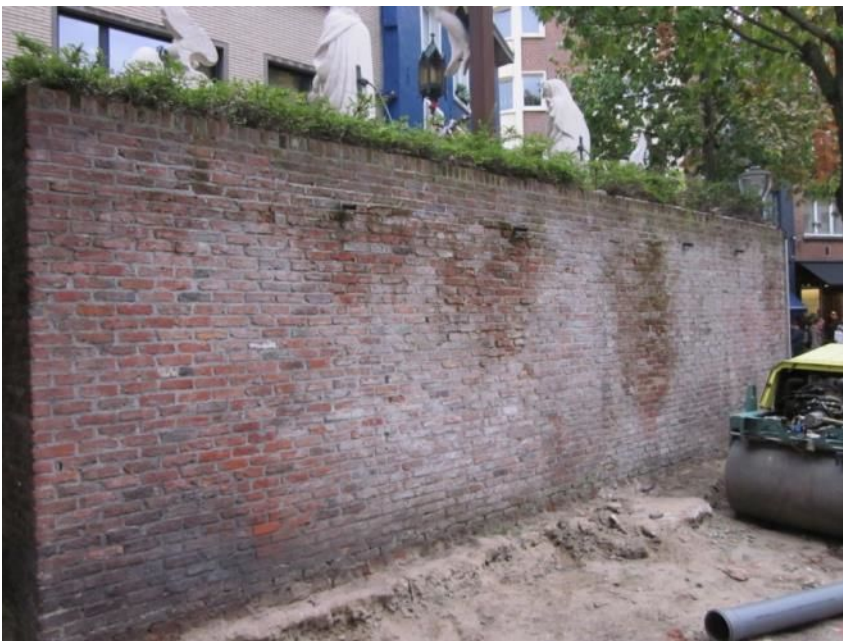
Afb. 24: ommuring

De ommuring is opgebouwd uit metselwerk. Achter de beelden, bovenop de ommuring is een plantenbak voorzien. De huidige beplanting is *Lonicera Pileata*. Een plant die gebruikt wordt als vakbeplanting. Deze plant heeft weinig sierwaarde. Uit de muur komen buizen die voorzien zijn om het overtollig water weg te laten vloeien.

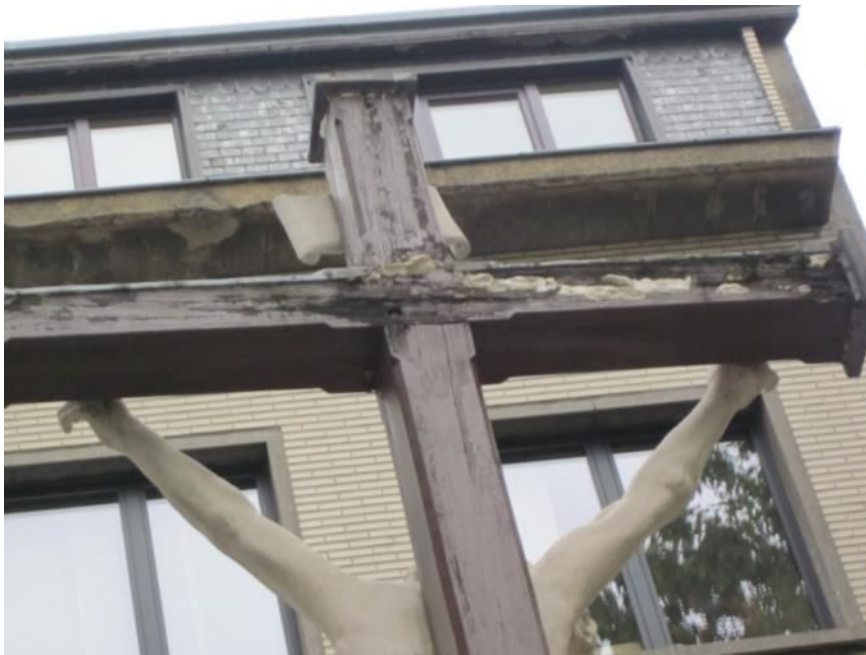
Afb. 25: Achterkant kruis

Het kruis bevat ingerot hout en zwammen.

Zo dient de oorzaak van versuikering, afbladerende verf, zwam en andere, onderzocht en aangepakt te worden, om verdere schade tegen te gaan. Tijdens de conservatie en restauratie campagne zal er eveneens een fysisch onderzoek naar de stabiliteit van de gehele constructie uitgevoerd worden.

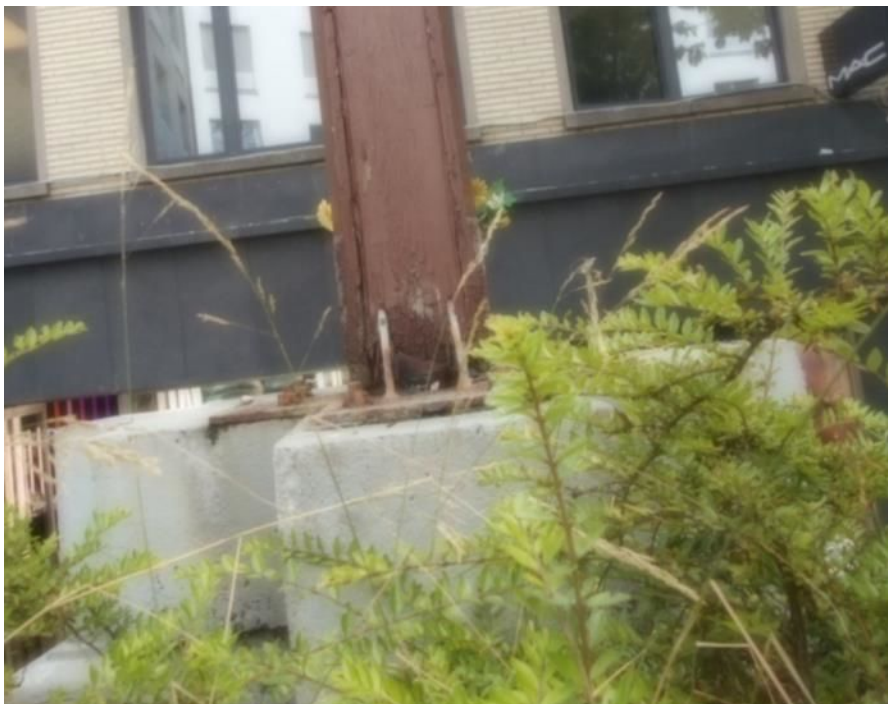
Afb. 26: verankering kruis

Roest op ankerplaat en bevestigingsbouten.

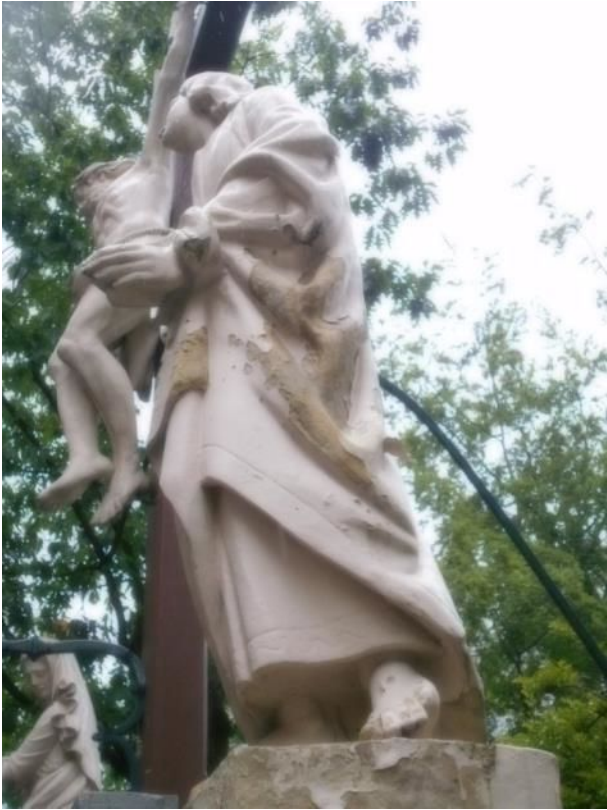
Afb. 27: Onderaanzicht van het heilig Johannesbeeld

Op verschillende plaatsen van de verflagen van de beelden bladeren de verf af. De afbladdering wordt veroorzaakt door aanwezigheid van vocht. Onderliggende zouten kunnen schadelijk zijn voor de beelden.

Op het monument visueel vocht vastgesteld dit vocht zorgt onder andere voor het opstuwten van verflagen van de beelden. Enkel zouten kunnen schadelijk zijn voor de beelden.

Of het zout schadelijk is, is afhankelijk van het type zout. Volgende schadebeelden zouden kunnen ontstaan: hygroscopiciteit, hydratatie en kristallisatie. Hiervoor werd mij geadviseerd om metingen te doen.

Het meten van zoutgehalte en vochtgehalte in de beelden is belangrijk om op basis van deze gegevens de vochtinhouding en de zouten te stabiliseren. Enkele beelden zijn geschilderd, om het onderhoud met schildering te behouden is een stabiele vochtinhouding onontbeerlijk.

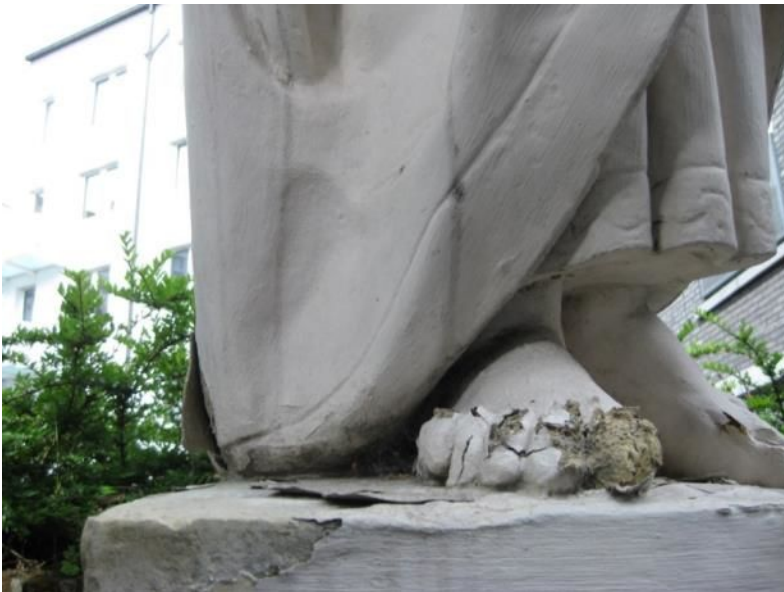
Afb. 28: voet van het heilige Johannes

De voet van het Johannes beeld vertoont versuikering van de steen.

In dit onderzoek zal men de oorzaak van verlies van samenhang onderzoeken aan de hand van testen op het oplossen van het bindmiddel. Daar waar er versuikering plaats heeft wordt de vochthuishouding nader bestudeerd.

Er wordt bijzondere aandacht gegeven aan de versuikering van de beelden in witsteen. Onstabiel materiaal wordt weggenomen tot een draagkrachtig drager. Indien nodig wordt een steenverhader toegepast om stabiel materiaal te creëren. Bij het toepassen van een steenverhader wordt bijzonder aandacht gegeven aan de vochthuishouding binnen de steen. Zo zal de vochthuishouding tot een minimum verstoord worden.

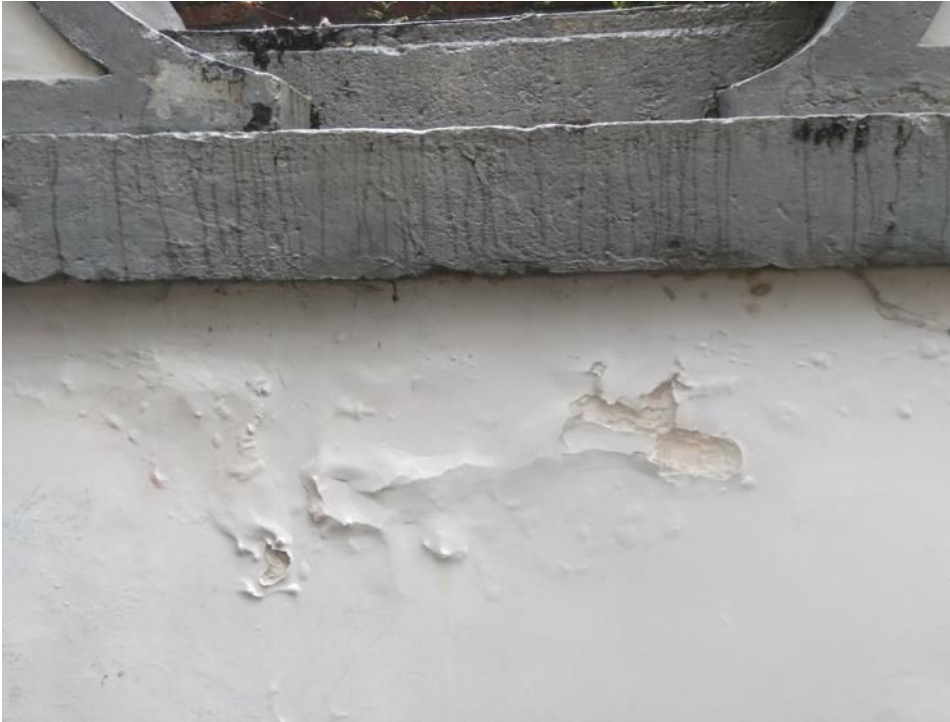
Afb. 29: detail van borstwering

Op de borstwering is blaasvorming op de verf waarneembaar.

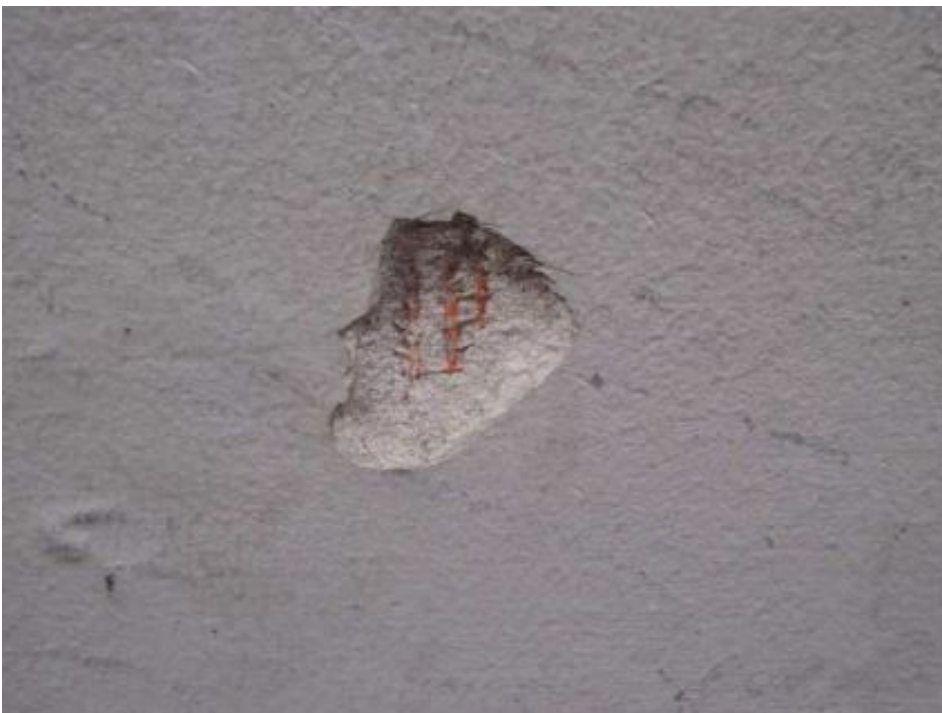
Afb. 30: detail van borstwering

Ter hoogte van waar de vroegere toegang van de ruïen is er beschadiging aan de bezetting.

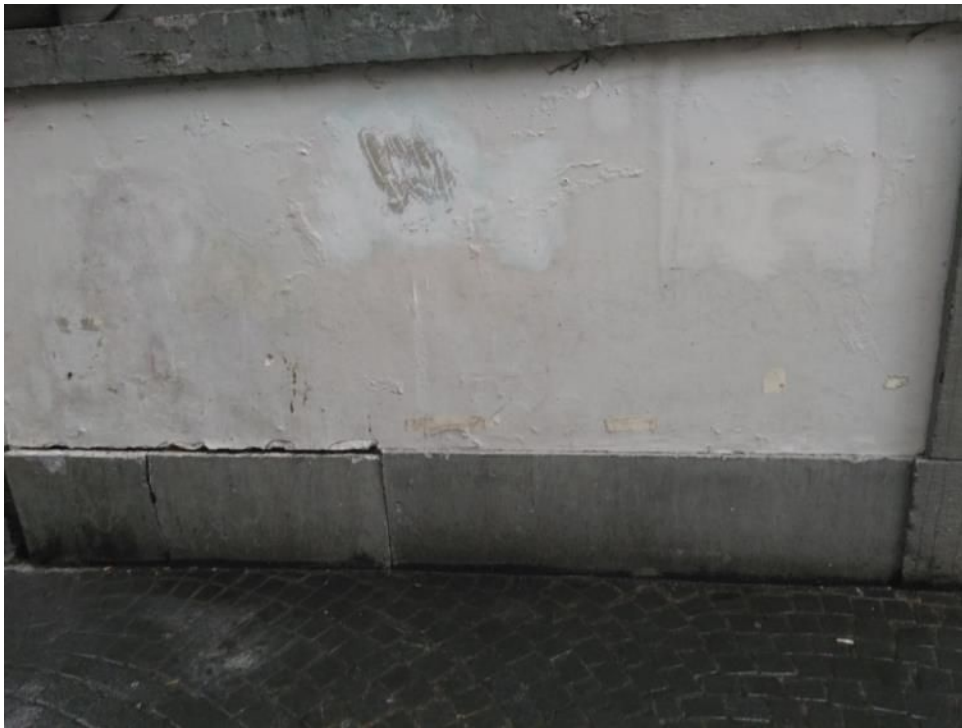
Afb. 31: detail van borstwering ter hoogte van vroegere toegang tot de ruïen

Losse plint en verkleurde delen door graffitiverwijdering, zijn waarneembaar op de borstwering.

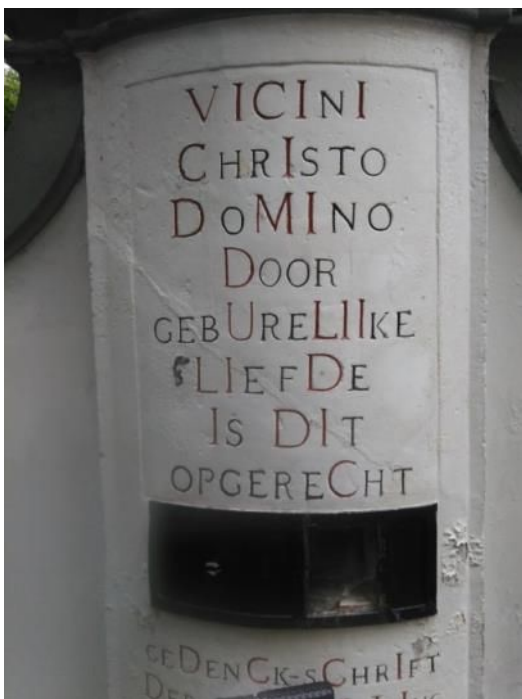
Afb. 32: detail van borstwering ter hoogte van vroegere toegang tot de ruïen

Delen van het offerblok zijn verdwenen. Op het metaal is er roest aanwezig.

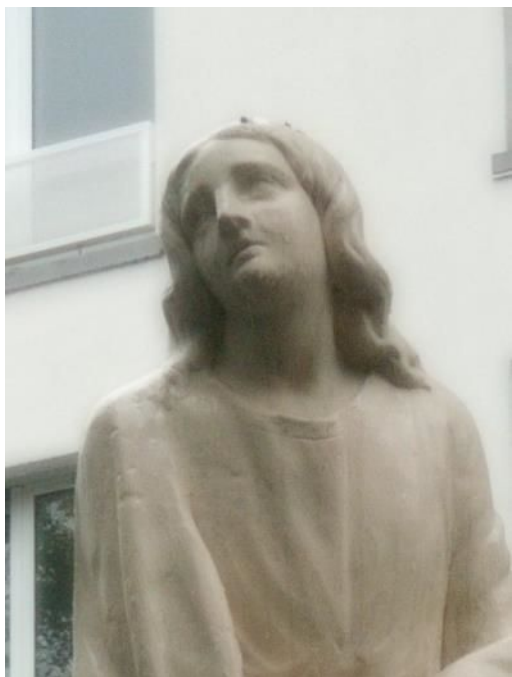
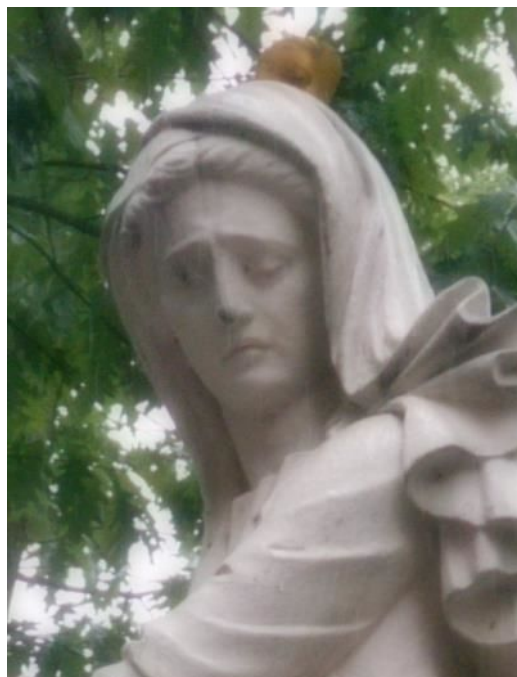
Afb. 33 en 34 : Johannes en Mariabeeld

De aureolen van het Johannes en Mariabeeld zijn verdwenen.

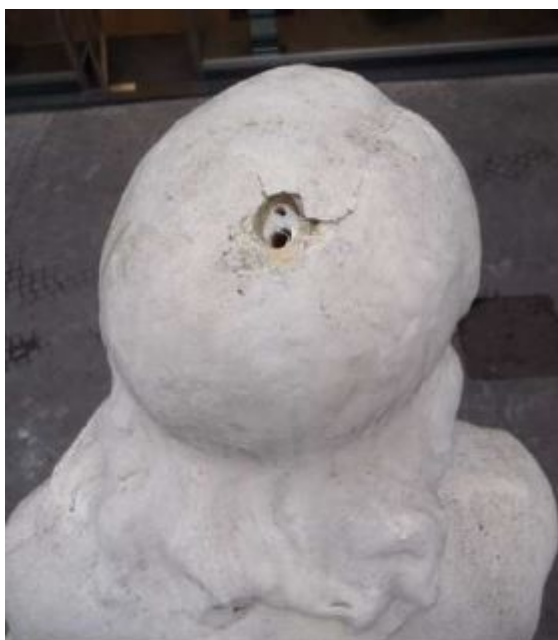
Afb. 35: Bovenzijde Johannes

Vochtinfiltratie en barsten door het bevestigingsgat van de verdwenen aureool

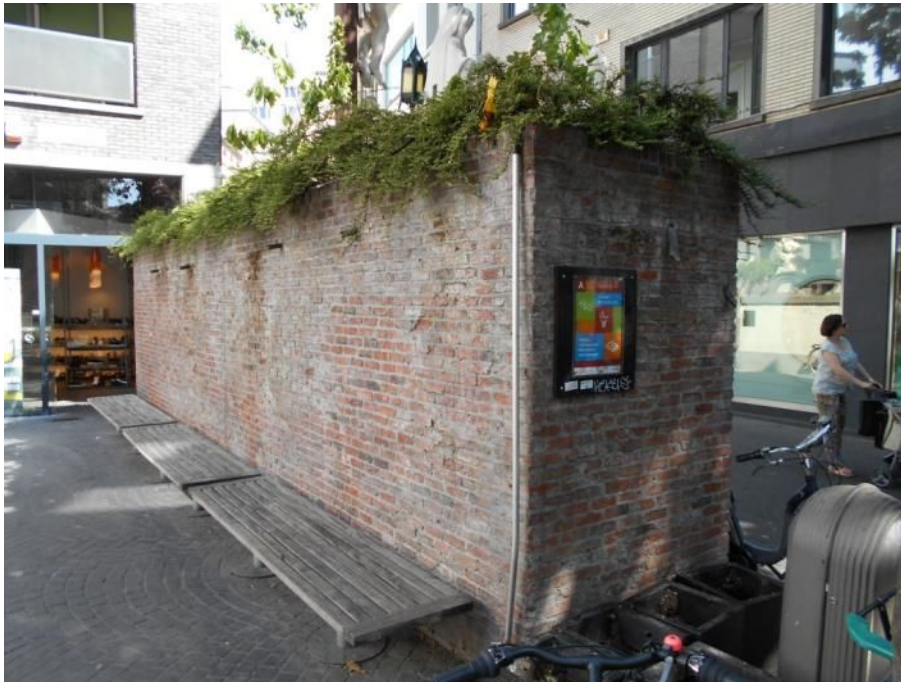
Afb. 36: achterzijde calvarie

Het metselwerk vertoont een aantal vochtige plaatsen, uitbloeiingen van zouten, afschilferen van baksteen en los zittend voegsel. De elektriciteitskabel dat voeding geeft voor de verlichting zit los.

De waterverplaatsing in het bouwkundig geheel zal worden onderzocht, meer bepaald wordt er onderzoek gedaan naar de aanwezigheid van opstijgend vocht en dalend vocht. Dalend vocht zou afkomstig kunnen zijn van de plantenbak dat zich bovenop de borstwering bevindt.

Onstabiel voegsel wordt verwijderd en vervangen met aan de natuursteen of baksteen compatibel voegsel. De kleur en samenstelling wordt voorgesteld door de uitvoerder en afgetoetst op esthetiek, bouwhistorische waarden, duurzaamheid en zelfopofferend ten opzichte van de natuursteen. De stalen worden geplaatst aan de voegen per type natuursteen. De uitvoerder voorziet op strategische plaatsen verluchtingsopeningen in de voegen om vochttopstapeling in het monument te vermijden.

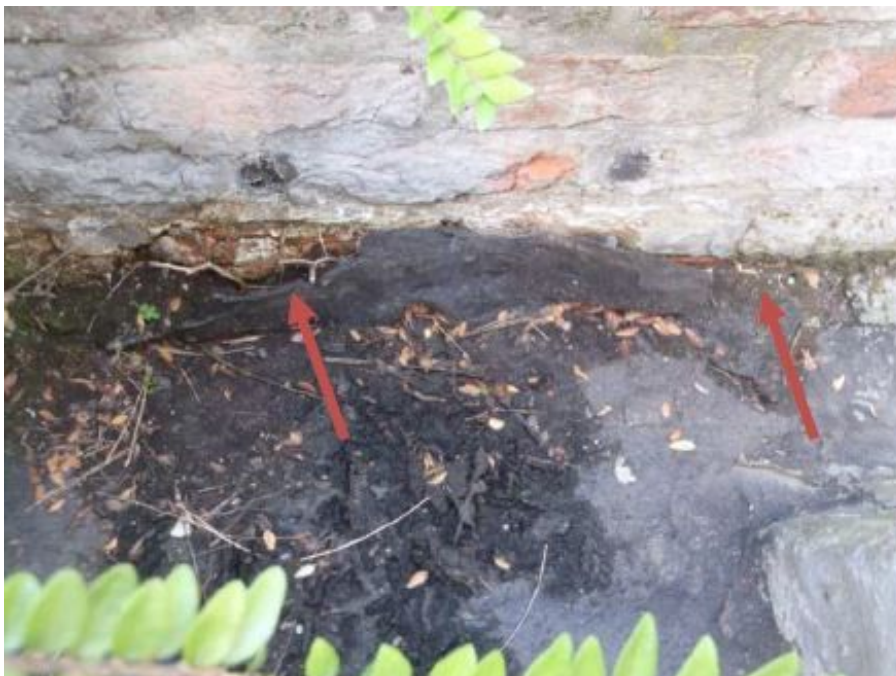
Afb. 37: detail van bitumen op de bovenzijde van de borstwering

Bovenop de borstwering is er beschadiging van het bitumen.

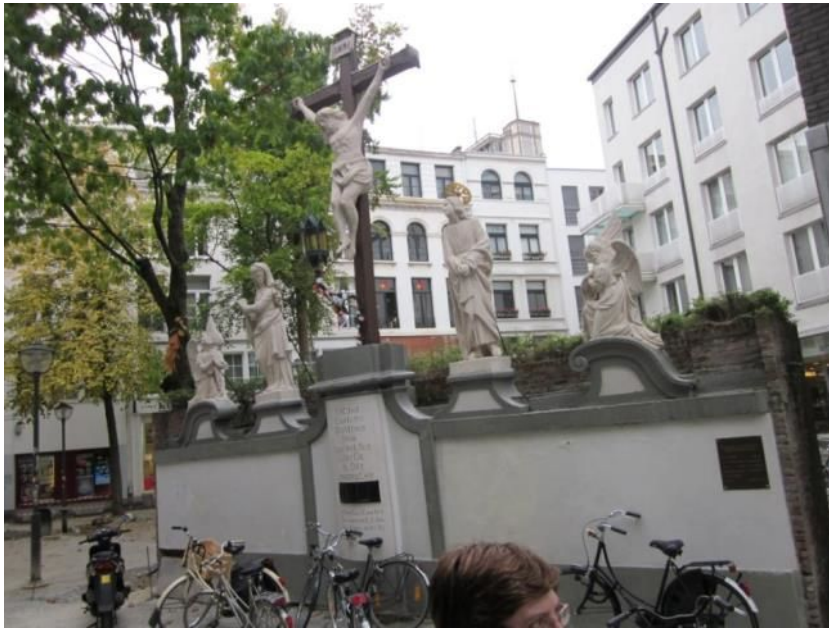
Afb. 38: uitzicht van de calvarie in de Schrijnwerkersstraat

De borstwering wordt gebruikt om fietsen tegen te plaatsen. Het plaatsen van fietsen geeft schade aan de muur.

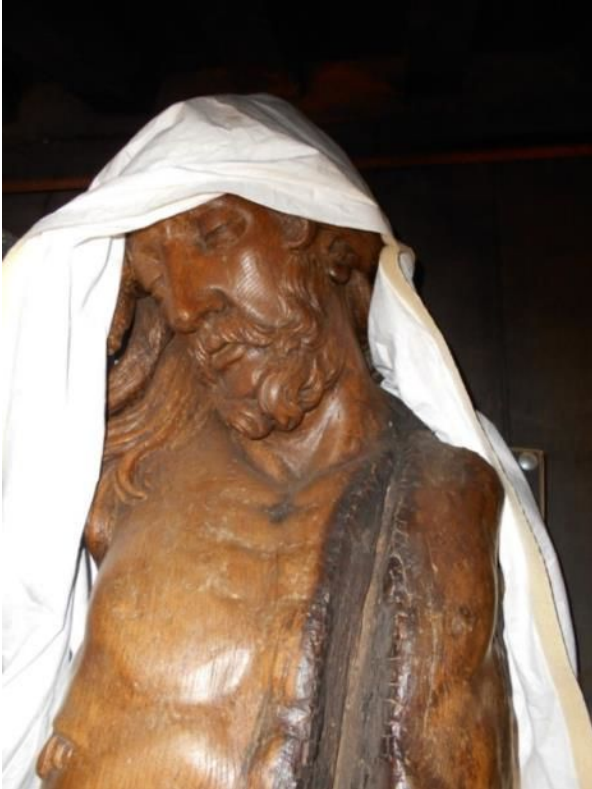
Afb. 39: Christusbeeld in bewaring in het vleeshuis Antwerpen

Het Christusbeeld werd voorheen bewaard in het depot van het Vleeshuis (zolderverdieping), waar de collectie sinds 1913 is ondergebracht. Er was ter plaatse geen bijzondere klimatologische voorzorgen genomen. Het beeld is momenteel verpakt in een textiel, ter bescherming van stof en vocht.
