# Zwijndrecht

## Landschapsbeheerplan

### Defensieve Dijk en Overgangszone

**Oktober 2012**  
**Rapport**

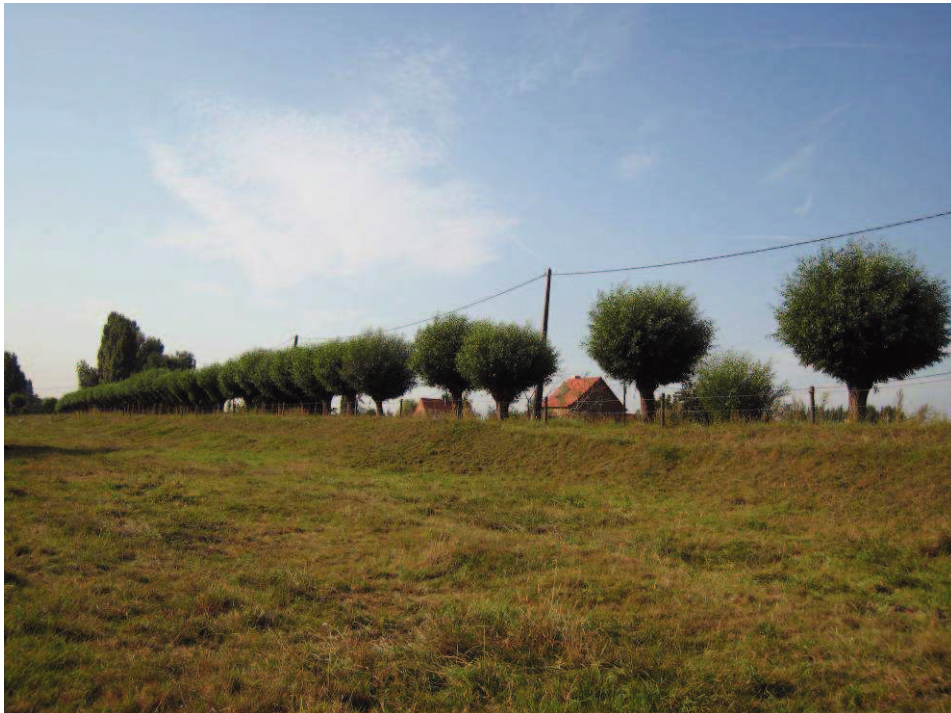
Foto 1: Algemeen zicht op het zuidelijk deel van de dijk

Kaart 1 geeft de situering van het studiegebied weer, foto 1 geeft een algemeen zicht op het zuidelijke deel van de dijk.

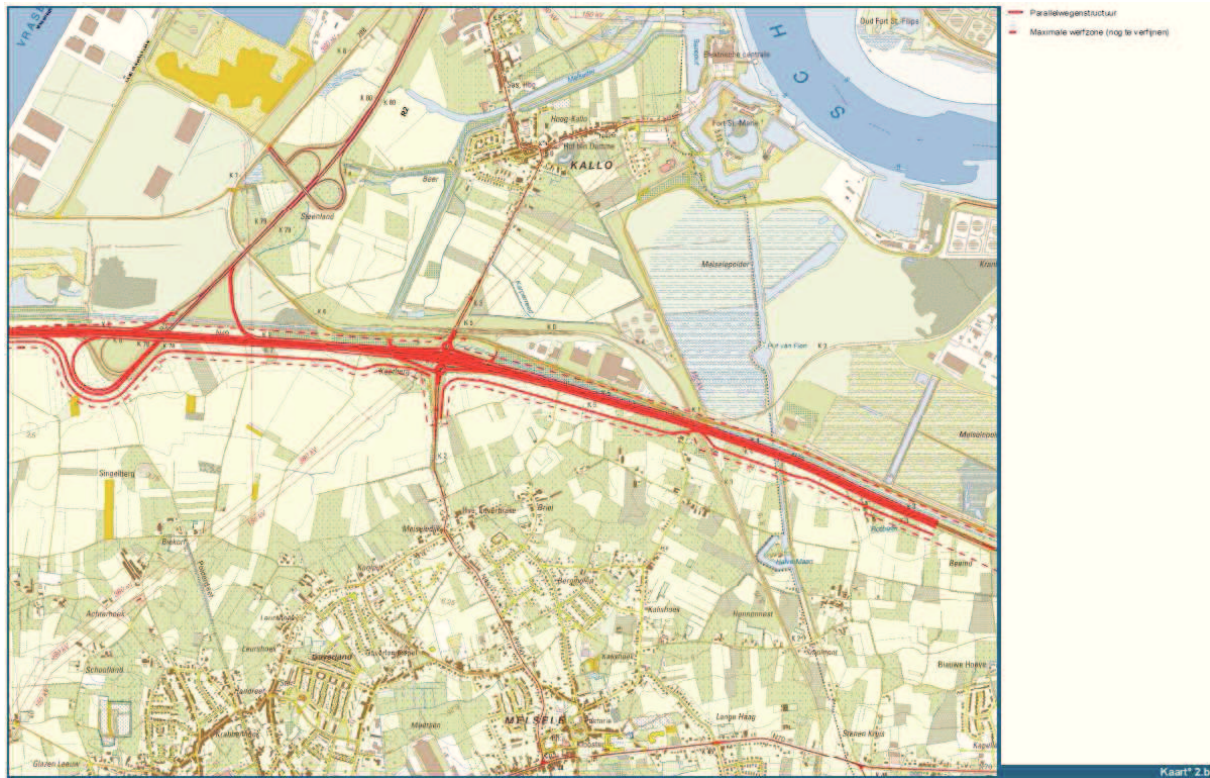
Figuur 2: Maximale perimeter voor de parallelweg en de werfzone

Onderstaande figuur 2 geeft de situering van de parallelwegenstructuur weer. Deze figuur komt uit de Nota voor Publieke Consultatie van het Plan-MER "Gewestelijk Ruimtelijk Uitvoeringsplan Parallelwegenstructuur E 34" en kan nog bijgesteld worden in het RUP. Op deze figuur is de maximale perimeter voor de parallelweg en voor de werfzone weergegeven.

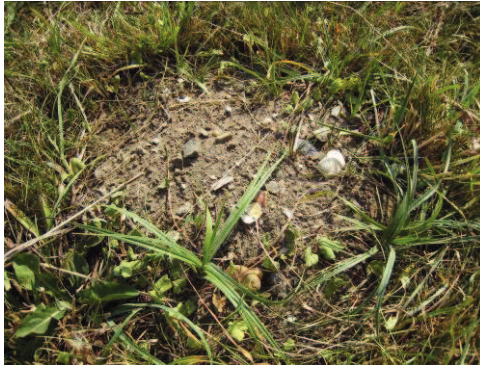
Foto 2: Molshoop bestaande uit zand met veel fossiele schelpen

De Defensieve Dijk is opgebouwd uit materiaal dat is vrijgekomen bij het uitgraven van de gracht van het verdedigingssysteem. Het ophoogmateriaal waaruit het noordelijke deel van de dijk is opgebouwd bestaat uit zeer schelprijke zanden. Door vergraving komen deze bovenop de kleige poldergrond te liggen. Regenwater dat de dijk infiltreert, raakt niet dieper dan de polderklei en sijpelt aan weerskanten uit de basis van de dijk. Foto 2 en 3 geven een beeld van de schelpenrijke zanden.

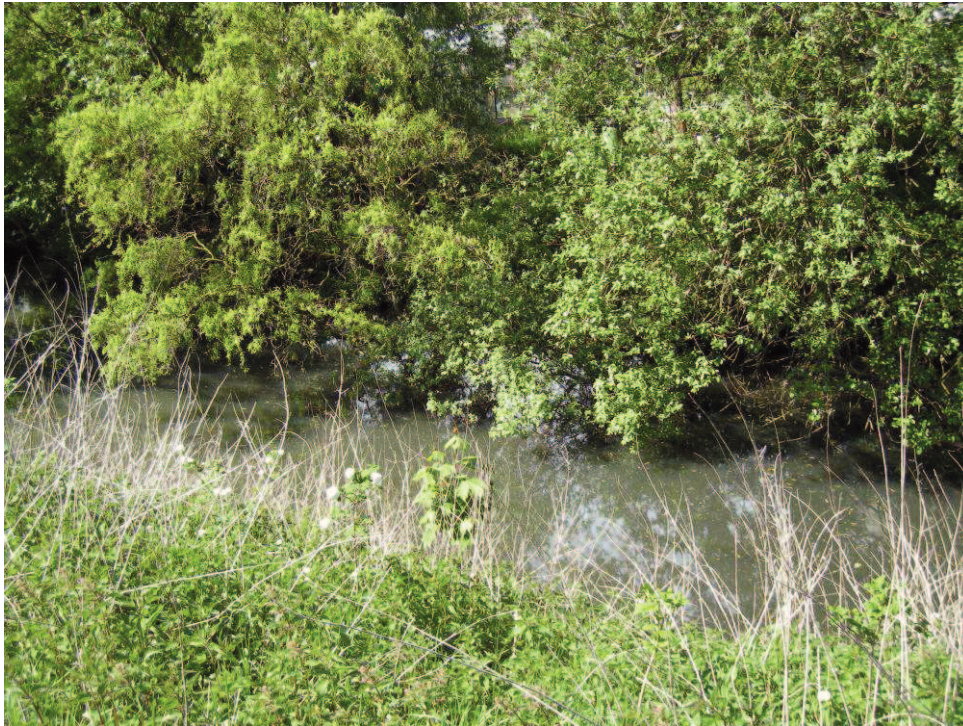
Foto 4: Walgracht langsheen het zuidelijke deel van de dijk

De kwaliteit van het grondwater onder het terrein wordt bepaald door de kwaliteit van het oppervlaktewater. In het zuidelijk deel (Smoutpot en Duivestraat) is er bewoning zonder openbare riolering. Ook de huizen op de lunet zelf hebben geen openbare riolering. De kwaliteit is beïnvloed door de bewoning. Het grondwater is er licht aangerijkt met (plant)nutriënten, opgeloste metalen, sporenelementen en eventueel wat verzilt. Het water heeft hierdoor een grijsachtige kleur. Dit is te zien op foto 4.

Zowel de huizen op de Half Maan als deze in de Duivestraat lozen hun rioolwater in de gracht. In het noordelijk deel zorgt de rietbegroeiing voor natuurlijke waterzuivering, maar dit mag niet de bedoeling zijn. Het zuidelijke deel van de walgracht kent geen rietbegroeiing waardoor er veel minder natuurlijke waterzuivering optreedt. Het water is duidelijk vervuild (zie foto 4). Slechte waterkwaliteit en vervuiling tasten de esthetische en natuurlijke waarde van het gebied aan.

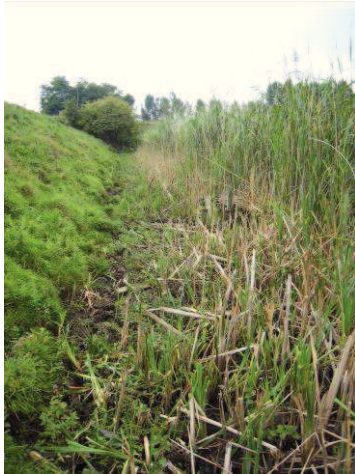
Foto 5: Walgracht richting lunet

Onder de watergerelateerde soorten (groep 2 en 4 uit het vorige beheerplan) worden 25 van de 59 soorten niet terug gevonden. Het betreft rode ganzevoet, moerasdroogbloem, greppelrus, waterpeper, watermuur, beklierde duizendknoop, moeraszuring, klein kroos, holpijp, moeraswalstro, liesgras, waterzuring, grote egelskop, groot moerasscherm en gewone waterbies. Vele van deze soorten zijn pioniersoorten bij verlandingssituaties. Deze soorten kennen een gering concurrentievermogen. Hieruit kan men concluderen dat de walgracht (aan het noordelijke deel van de dijk) verder is verland. De vegetatie bestaat er voornamelijk uit riet en de 3 soorten lisdodde. Onderstaande foto's (zie foto's 5 en 6) bevestigen dit.

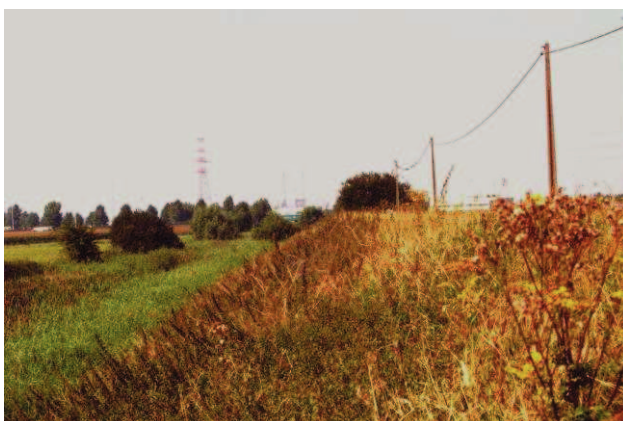
Foto 12: Toestand 2001

Aan de westzijde van de noordelijke dijk heeft dit na ongeveer 10 jaar reeds tot eentonige braamvegetaties geleid (zie foto's 12 en 13).

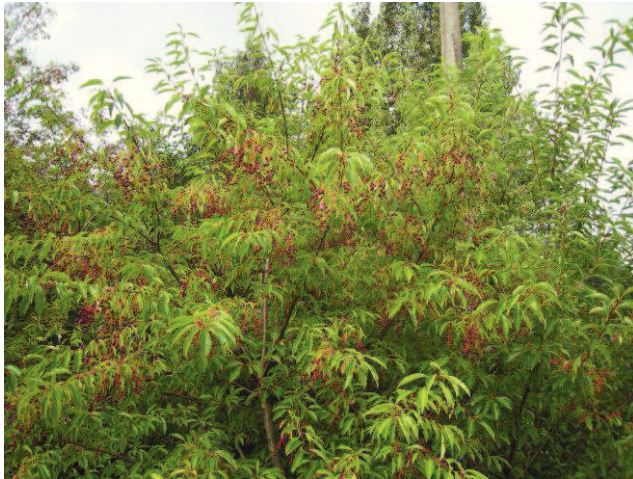
Foto 23: Amerikaans vogelkers in zaad

Wat de exoot Amerikaanse vogelkers betreft is dadelijk actie nodig want de struiken en bomen die nu aanwezig zijn maken volop zaad (zie foto 23).

Zie beheermaatregel 7.2.1.5: Verwijderen van struik- en boomopslag op de dijk en in de walgracht voor het verwijderen van Amerikaanse vogelkers, reuzenbalsemien, fluweelboom en Canadese kornoelje.

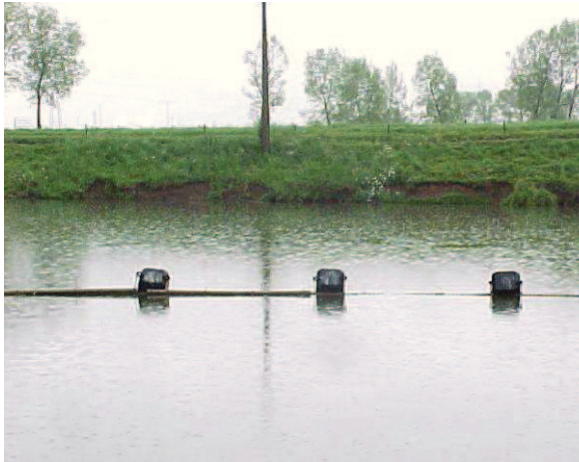
Foto 24: Afkalving dijk

In het zuidelijke deel is de basis van de dijk ter hoogte van de visvijver over een lengte van 26m onderhevig aan afkalving (zie foto's 24 en 25) .

Onderstaande figuur 8 geeft de verschillende oorzaken schematisch weer.

Om de dijktafstand duurzaam te restaureren moet een natuurtechnische oplossing toegewend worden die al deze problemen het hoofd biedt. Na uitgebreid onderzoek blijken schanskorven hier de beste optie te zijn. Deze korven worden het best ingegraven in het talud en afgedekt met gebiedseigen grond. Om spontane kolonisatie van de flora te bevorderen gebruikt men de plaatselijke bovenlaag. Hoeveel schanskorven er geplaatst moeten worden is afhankelijk van de fluctuatie van het waterpeil en de hoogte van de golfslag. Figuur 9 geeft weer hoe de schanskorven best geplaatst worden. Dit komt overeen met de bevindingen van de militairen van de 11<sup>de</sup> genie van Zwijndrecht. Om ook golfslag het hoofd te bieden kan er een plas-drasberm worden aangelegd. Dit strookt echter niet met het vermoedelijk originele ontwerp van de dijk. Naar Gils R. (zie bijlage 6) is er geen berm of rondweg die de dijk tegen golfslag of stroming beschermd geweest. Vermoedelijk werd de dijk beschermd door een kieltuin (een vlechtwerk van wilgentenen met steenslag erachter. Figuur 10 geeft een beeld van het vlechtwerk van wilgentenen.

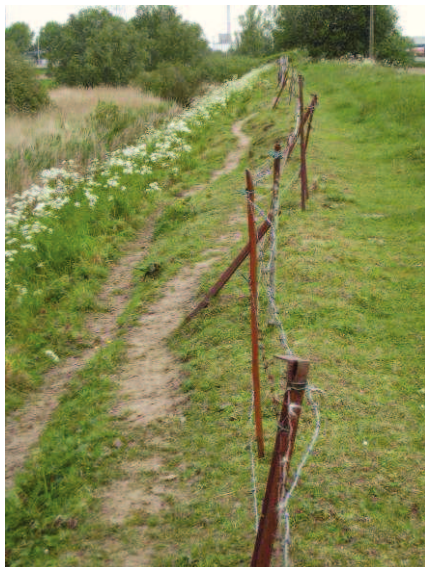
Foto 26: Hoefweg ezels en opschuiven afsluiting

Het noordelijk deel van de Dijk heeft te lijden onder de aanwezige ezelweide. Het westelijke talud kent er een hoge erosiegraad door de hoofwegen (zie foto 26) van de ezels. Het bermmateriaal is plaatselijk afgeschoven en verspoeld tot in de walgracht. Tevens kalft de kruin af doordat de afsluiting van deze weide steeds verder op de dijktop wordt geplaatst. Hierdoor ligt de voetweg niet meer overal in het midden van de kruin. Hier en daar zijn aanvullingen gebeurd met steenpuin en afbraakmateriaal (zie foto 27).

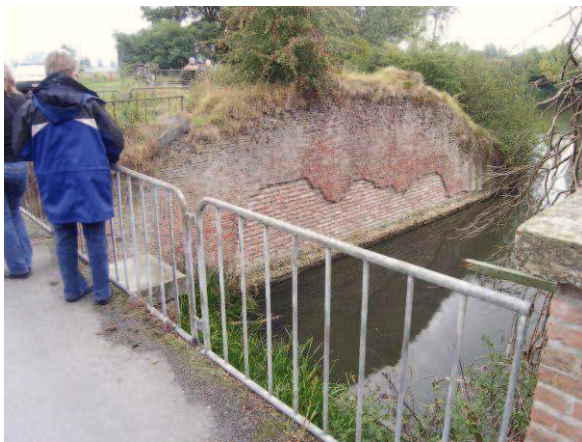
Foto 28: Nadarafsluiting

Wat de brug betreft is de originele afsluiting verdwenen. Momenteel bestaat deze uit tijdelijk geplaatste nadarhekkens (zie foto 28). De originele brug bestond uit een betonnen constructie. Daar nagenoeg geen oud fotomateriaal voorhanden is, is het moeilijk de originele brug te reconstrueren. Er bestaat een ontwerp voor een nieuw hek. Er is gekozen voor een sober maar functioneel hek. Zie Bijlage 7 voor het ontwerp.

Momenteel bestaat de brugleuning uit nadarhekkens (zie foto 28). Deze zijn niet echt stabiel en dus ook niet echt veilig. Tevens ogen deze afsluitingen niet wat de esthetische en de historische waarde van de brug aantast.

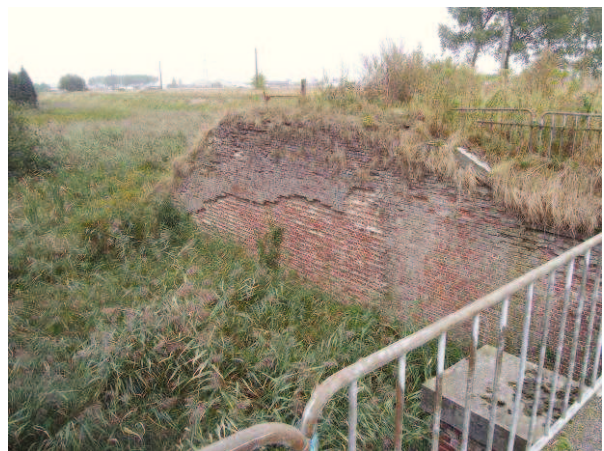
Foto 29: Afbrokkeling brughoofd

Voor het landhoofd zelf zijn grote zones van de muur afgebrokkeld (ongeveer een halve steen is verdwenen) en bovenaan ontbreken de dekstenen (zie foto 29).

Op de landhoofden is voor een groot deel de deksteen verwijderd. Hierdoor sijpelt regenwater langs boven in de muur. Doordat deze muren in de gracht staan krijgen deze ook last van opstijgend vocht. De combinatie van beide bovenstaande fenomenen veroorzaakt aanzienlijke vorstschade. In grote zones van de muren is reeds een halve steen afgebroken (zie foto 29). Een verdere degradatie van het landhoofd zal de historische waarde aantasten en komt de veiligheid niet ten goede.

- Stabiliteit landhoofden onderzoeken (opmetingen, boringen, berekeningen)
- Opbouw landhoofden onderzoeken (verschillende baksteenlagen)
- Fenomeen van afbrokkelende stenen in detail onderzoeken:
  - Samenstelling van de gebruikte baksteen
  - Samenstelling van de gebruikte voegspecie
- Onderzoek scheuren in de constructie in het verlengde van de brug
  - Oorzaak achterhalen
  - Stabiliteit muur beoordelen

- Hergebruik, in de mate van het mogelijke, de originele bakstenen
  - Bij gebruik van nieuwe stenen moeten deze qua uitzicht, samenstelling en hardheid zoveel mogelijk de originele stenen benaderen
  - Gebruik metsel- en voegspecie die, in de mate van mogelijke, identiek zijn aan de originele specie.
- Deze aandachtspunten zorgen ervoor dat de authenticiteit van de constructie bewaard blijft en dat er na verloop van tijd terug kansen voor het vestigen van muurplanten ontstaan.
- Wat het probleem van opstijgend vocht betreft kan er gekozen worden om het deel van de muur onder water toch te herstellen met portlandcement.

- Controleer constructie in het verlengde van de brug op de aanwezigheid van vegetatie
- Verwijder eventuele vegetatie op constructie in het verlengde van de brug
- Controle positie dekstenen
- Controleer de gehele brug op eventuele schade
- Herstel dekstenen en schade indien nodig

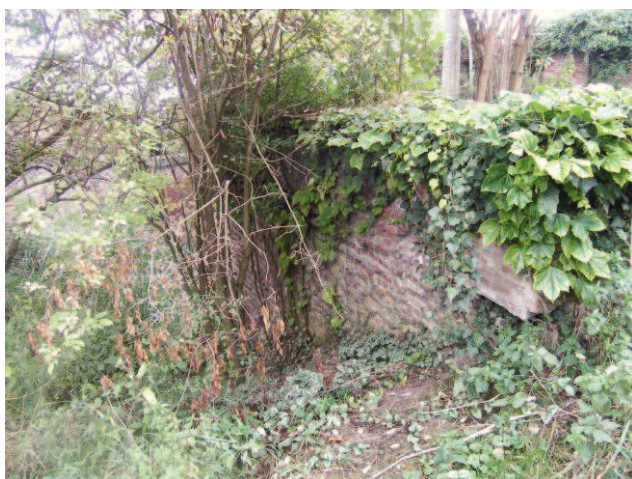
Foto 30: Overwoekerde constructie

Het metselwerk in de bovenste zone van de muren van de landhoofden is beschadigd. In de constructies die in het verlengde van de brug verder lopen naar de lunet zijn er zware structurele scheuren in de landhoofden aanwezig. Bovendien zijn deze constructies sterk overwoekerd met klimop en wilde wingerd (zie foto 30).

De constructies die in het verlanget van de brug verder lopen naar de lunet zijn zwaar aangetast door plantengroei (zie foto 30 en 31). De kalkhoudende voegen worden door deze planten volledig verwijderd waardoor de stenen los komen te liggen; Er zijn ook enkele ernstige scheuren waar te nemen. Een gedetailleerd beeld van de toestand is echter moeilijk waar te nemen met de huidige overwoekering van planten. Verdere degradatie van deze constructies tast de historische waarde aan.

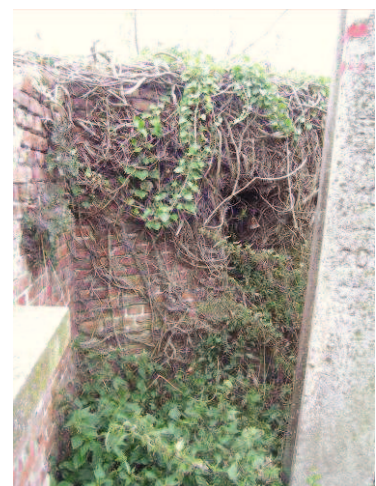
Foto 31: Schietgat

Aan de binnenzijde van de lunet bevindt er zich, niet ver van het landhoofd, nog een bouwwerk met schietgaten dat deel uitmaakt van het oorspronkelijke militaire bouwwerk (zie foto 31). Ook dit is sterk overwoekerd met planten.

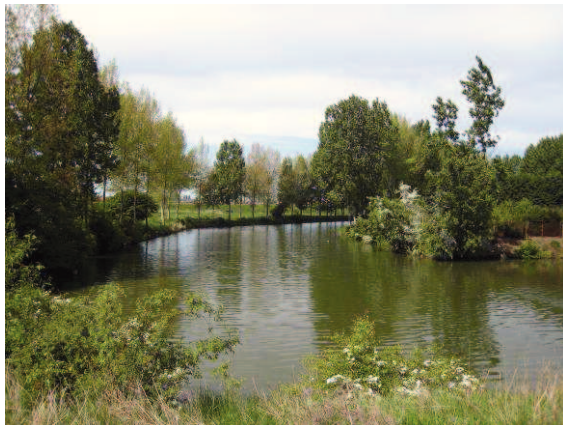
Foto 32: Visvijver

De walgracht rond de lunet is nu een visvijver van een vissersclub (zie foto 32). Volgens de militairen van de 11<sup>de</sup> genie van Zwijndrecht kan er geen vergelijking gemaakt worden tussen het huidige waterpeil en dat van vroeger. In de vijver ontbreken waterplanten en is er een dikke sliblaag aanwezig. Ook is er ter hoogte van de brug, waar de vijver in verbinding staat met de walgracht langsheen de dijk, een keermuur aangelegd om het waterpeil van de vijver op peil te houden.

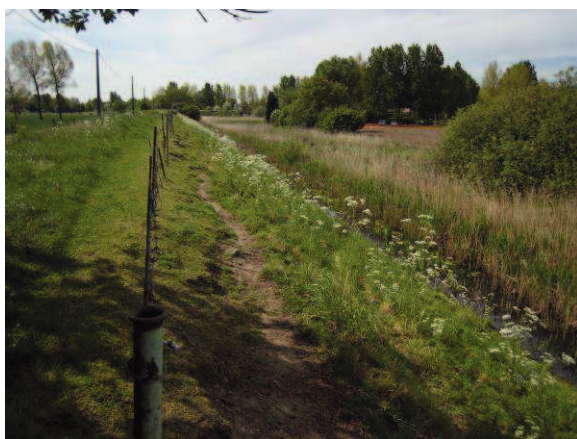
Foto 33: Verlanding walgracht (zicht richting lunet)

De gracht ten zuiden van de Half Maan is gedeeltelijk gedempt. Daar dit gebeurd is met stortmateriaal is het terug open maken van dit deel van de gracht geen optie. Het traject dat nog open is gebleven, lijkt vrij sterk vervuild.

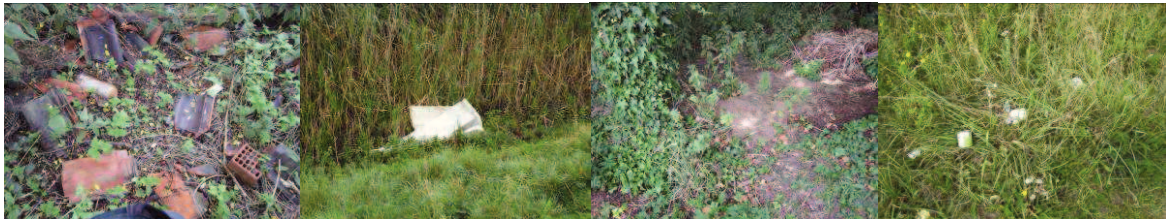
Foto 35: Afbraakmateriaal

De aanwezigheid van dit zwerfvuil en de sluikstorten hebben effect op het esthetische aspect van de dijk daar ze een onaantrekkelijke uitstraling veroorzaken en uitnodigen tot meer storten van afval. Bovendien kunnen dieren en spelende kinderen zich verwonden aan drankblikjes en glasscherven.

Het is ook mogelijk om informatie over de schadelijkheid van zwerfvuil en sluikestort toe te voegen op de informatieborden. Hierdoor bereik je ook de bezoekers van buiten de gemeente.

Sluikestorten is een misdrijf dat de gemeente en indirect ook de samenleving vervuult. Zet hierover een campagne op met melding van de strafbaarheid, de schadelijkheid en de sanctionering. Indien er sluikestorters actief in de gemeente worden gevat en gesanctioneerd kan een gepaste publieke aandacht sensibiliserend werken.

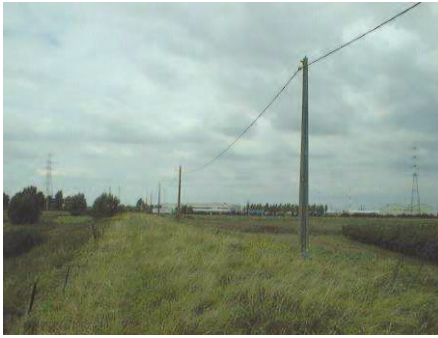
Foto 39: Elektriciteitsleiding

Vanaf de Half Maan tot aan de expresweg loop een oude elektriciteitsleiding. Vermoedelijk is deze nu buiten gebruik gesteld, maar de palen en leidingen zijn erg ontsierend (zie foto 39). In het zuidelijke deel staan er verlichtingspalen. Deze vallen minder erg op door de aanwezigheid van struiken en bomen op dit deel van de dijk. Wat

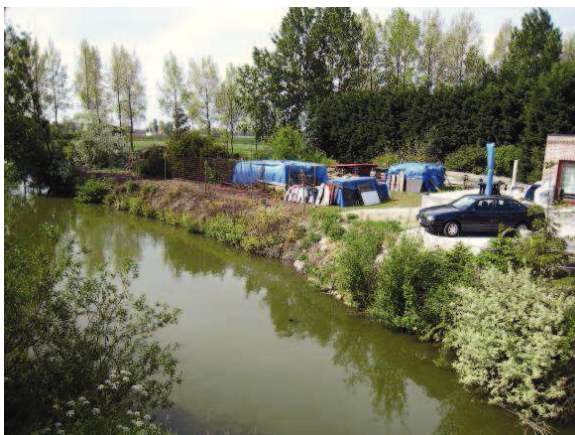
Foto 41: Zicht op de lunet vanaf de brug

Daar er geen stedenbouwkundige voorschriften voorhanden zijn voor de bebouwingen op de lunet heeft iedereen zijn eigen stijl ontwikkeld. Dit geeft aanleiding tot een mengelmoeis van verschillende stijlen wat op zijn beurt de esthetische en de historische waarde aantast. Foto 41 geeft een beeld van hoe de lunet nu waargenomen wordt.

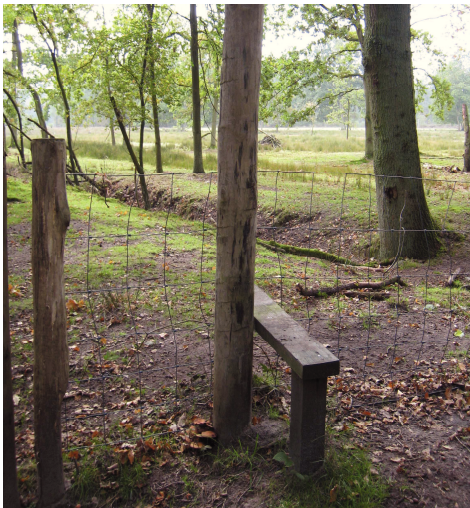
Foto 50: Opstapje langs weide

Er zijn verschillende mogelijkheden om de wei toegankelijk te maken. Onderstaande methode (zie foto 50) zal het minst opvallen in het landschap.

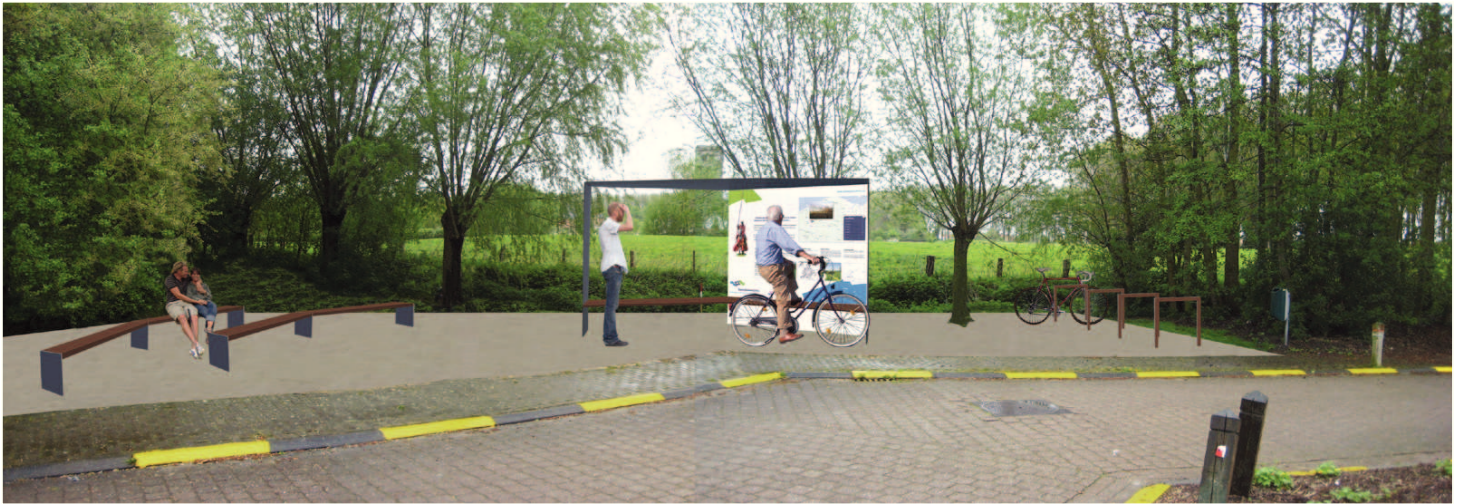
## Voorbeeld site inrichting

Deelsite 5 in Damme bevindt zich aan de belangrijkste toegang tot Damme, vanuit Brugge. Vele bezoekers parkeren hier hun wagen, om vervolgens richting centrum te wandelen. De hoofdmodule wordt daarom op deze strategische plek opgesteld. Tevens worden er extra banken geplaatst, die de huidige picknickbanken vervangen. De huidige banken hebben een leeftijd van vermoedelijk 25jaar. Om zowel de informatiemodule, de banken en de fietsstaanders van een comfortabele en maximaal toegankelijke ondergrond te voorzien, wordt het gras hier vervangen door een waterdoorlatende verharding. Gras bij de infomodule, de banken en de fietsenstalling zou immers snel stukgelopen worden. Gezien de paden elders in Damme overwegend in gestabiliseerd dolomiet zijn uitgevoerd, lijkt een keuze voor ditzelfde materiaal op deze site logisch. De gemeente Damme heeft een eigen ophaling van publieke vuilnisbakken. De donkergroene vuilnisbakken zijn zeer discreet en functioneel. Men kan daarom beslissen om deze vuilnisbakken te behouden. Een knalrode vuilnisbak wordt eerder als storend ervaren en is bovendien ingeplant op de plaats van de infomodule. Deze vuilnisbak kan verwijderd of verplaatst worden naar een andere site.
