**16.01 BEHEERSPLAN MOLEN “ VAN KERREBROECK ”
DORPSSTRAAT 88, 8490 JABBEKE**

BETREFT **BEHEERSPLAN MOLEN VAN KERREBROECK**
DORPSSTRAAT 88, 8490 JABBEKE
kadaster JABBEKE, 1e afdeling, sectie A, nr. 885^f (885ⁿ & 885^m/deel)

BEHEERSPLAN d.d. 15 mei 2017

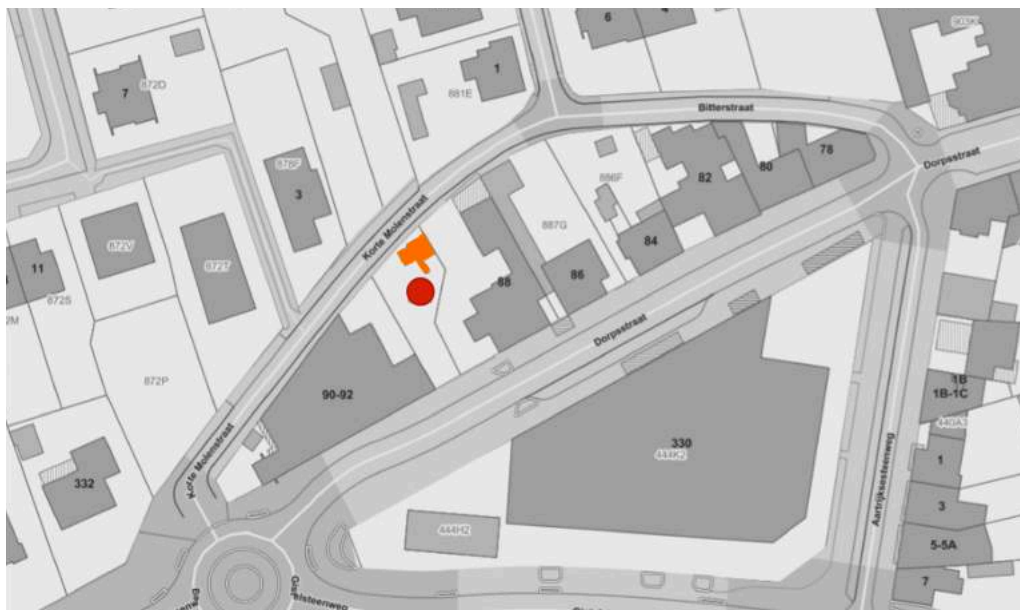
afb. 1.2 © Geoportaal Onroerend Erfgoed
afbakening beschermd monument = de Molen Van Kerrebroeck (rood)
waardevolle, maar niet-beschermd dieselmotor met behuizing (oranje)
afbakening beheersplan = Molen Van Kerrebroeck + motor met behuizing

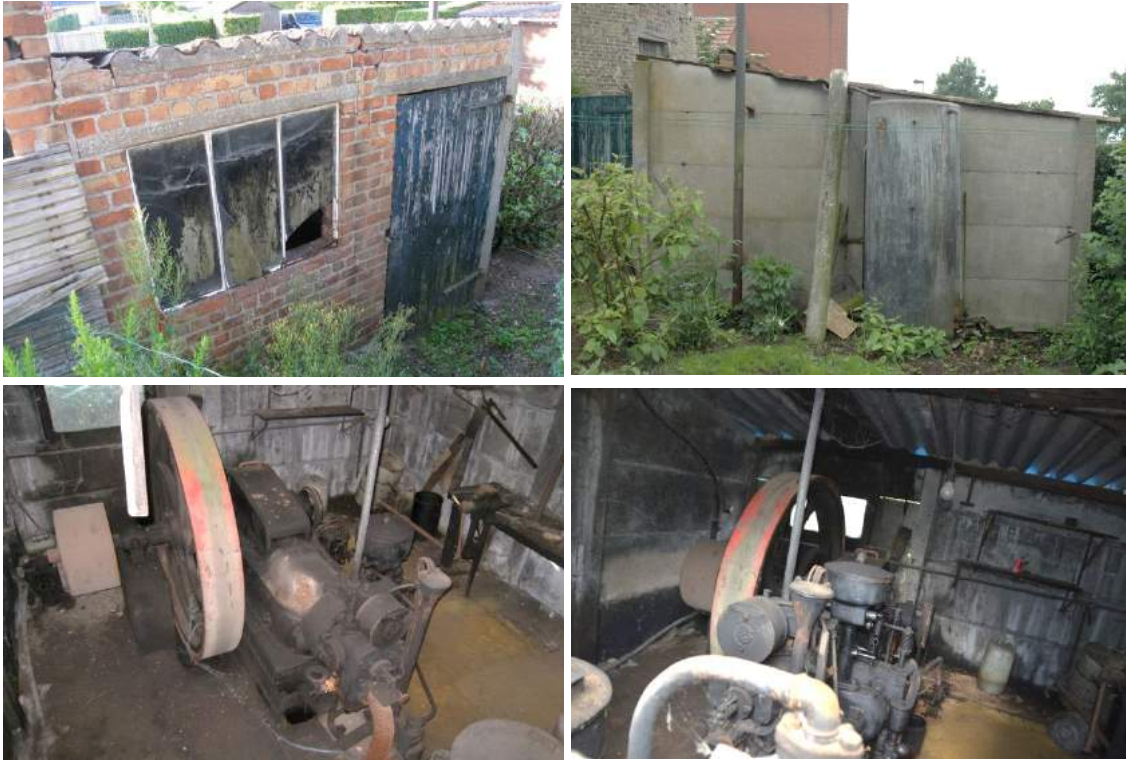
afb. 1.9 © architectuurstudio de schacht & partner(s) bv ovv bvba
WAARDEVOLLE, MAAR NIET-BESCHERMEDE DIESELMOTOR MET BEHUIZING

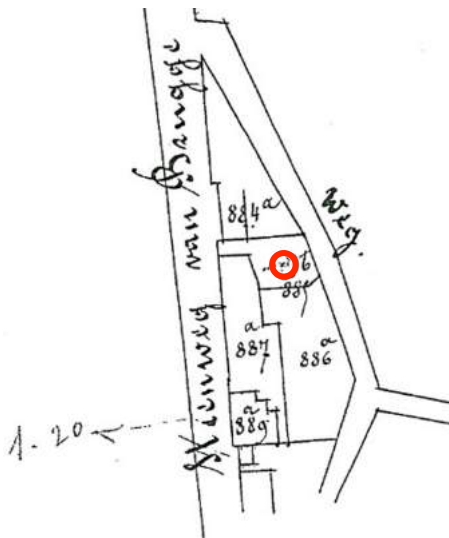
Vermoedelijk rond de eeuwwisseling (meer dan 10 jaar voor datum schets) wordt de oude molen afgebroken en vervangen door een nieuw stenen exemplaar (aangeduid als rond grondvlak i.p.v. geblokt kruisje). De toenmalige eigenaar was molenaar Alfons Van Kerrebroeck - Van Parijs uit Jabbeke. In 1912 zal ten zuiden van de molen een bijgebouwtje verschijnen.

MUTATIESCHETS 1912/1

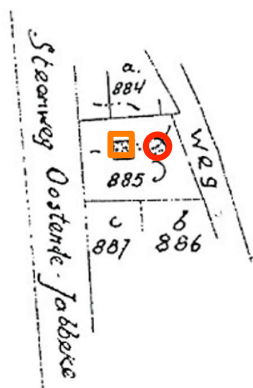
MUTATIESCHETS 1954/5

Ten zuidoosten van de molen wordt een nieuw huis gebouwd

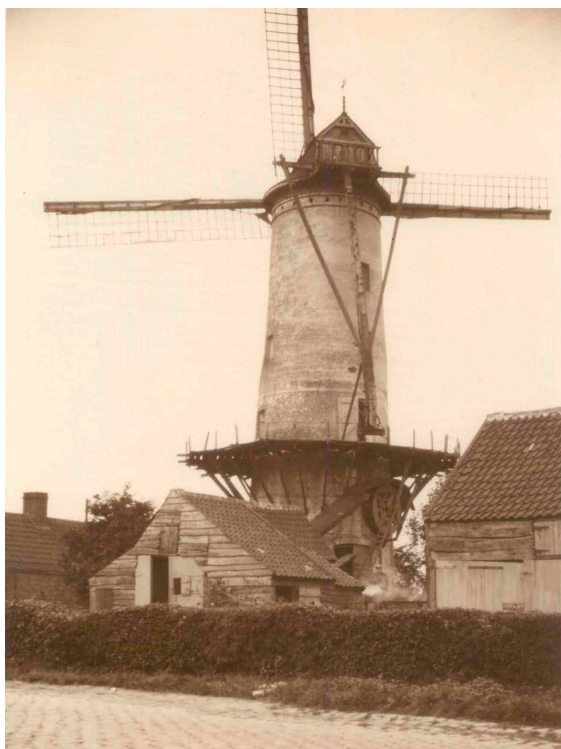
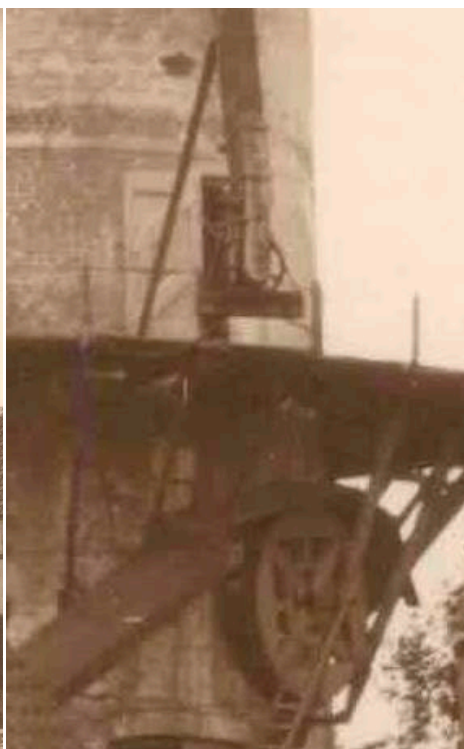
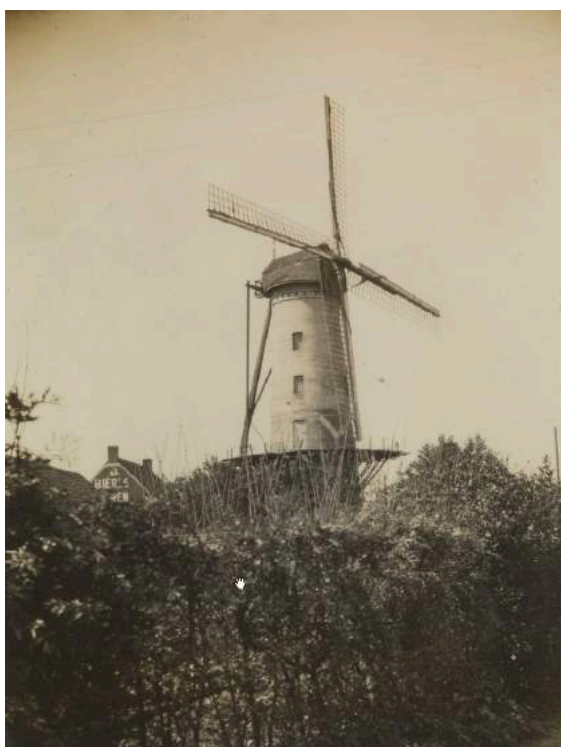
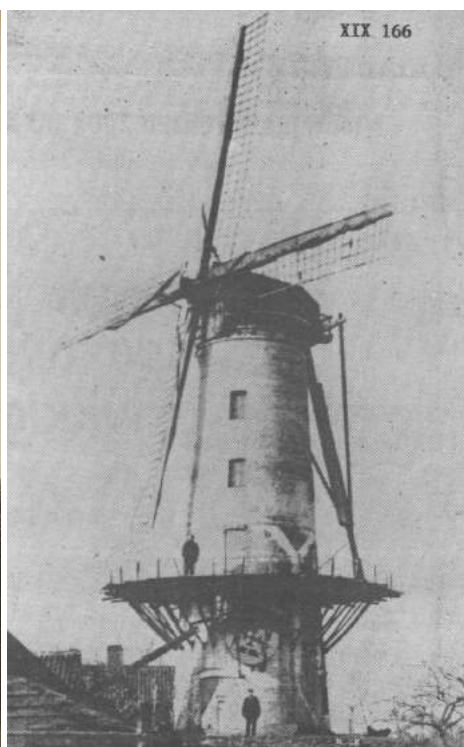
afb. 2.18 © Provinciale Archiefdienst West-Vlaanderen

linksboven **MOLEN VAN KERREBROECK ROND 1920 VANUIT DE DORPSSTRAAT.**

LET OP HET VliegWIEL ONDER DE GAANDERIJ EN DE "SCHOUWSPOREN" OP DE ROMP VAN DE VROEGERE OLIESLAGERIJ, & DIT ZOWEL ONDER ALS BOVEN DE GAANDERIJ. HET VROEGERE TORENKOT LIEP TOT NET BOVEN DE GAANDERIJDEUR EN WERD IN 1911 – 1913 OPGEMETSELD.

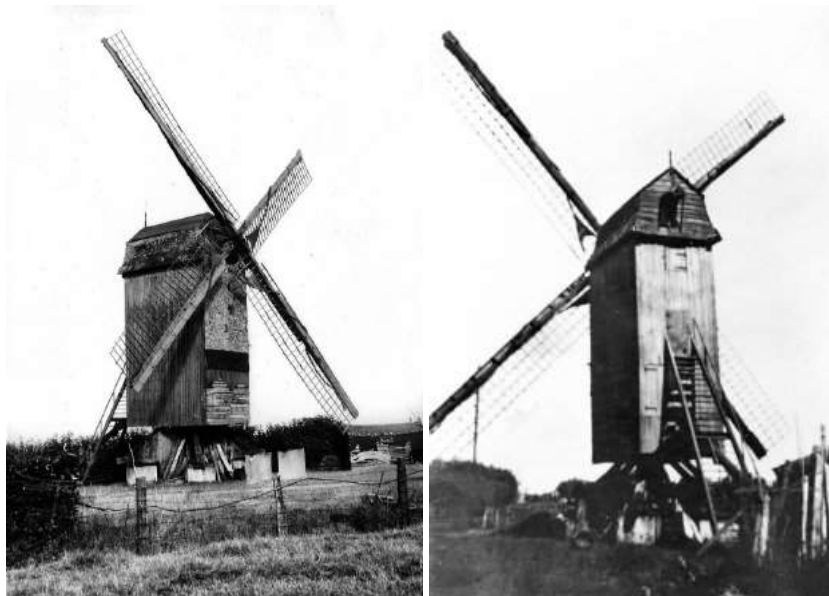
afb. 226 © www.molenechos.org
foto : Stichting Levende Molens, Roosendaal / foto : Verzameling Ons Molenheem
MOLEN HOLLEVOET (= aangekochte Molen Rommel 1910 – 1951)
links windweeg
rechts voorweeg (duidelijk een driezolder, bemerk de deur links onder de buitentrap)

Oorspronkelijk stond bij de Noord - Ede, dicht bij de Blauwe Sluis, een houten graanwindmolentje dat in 1880 werd opgetrokken. Hij werd in 1910 vervangen door een grote driezolder - staakmolen, overgebracht uit Jabbeke (Molen Rommel) door molenmaker Lievens uit Zedelgem. Molenaar Hollevoet bezat in de jaren 1930 reeds een motor, maar bleef ook nog veel malen met de wind. De molen stortte op dinsdag 29 mei 1951 om 17 uur ineens door een rukwind. Drie dagen voordien had molenaar Maurice Hollevoet nog goed gedraaid.

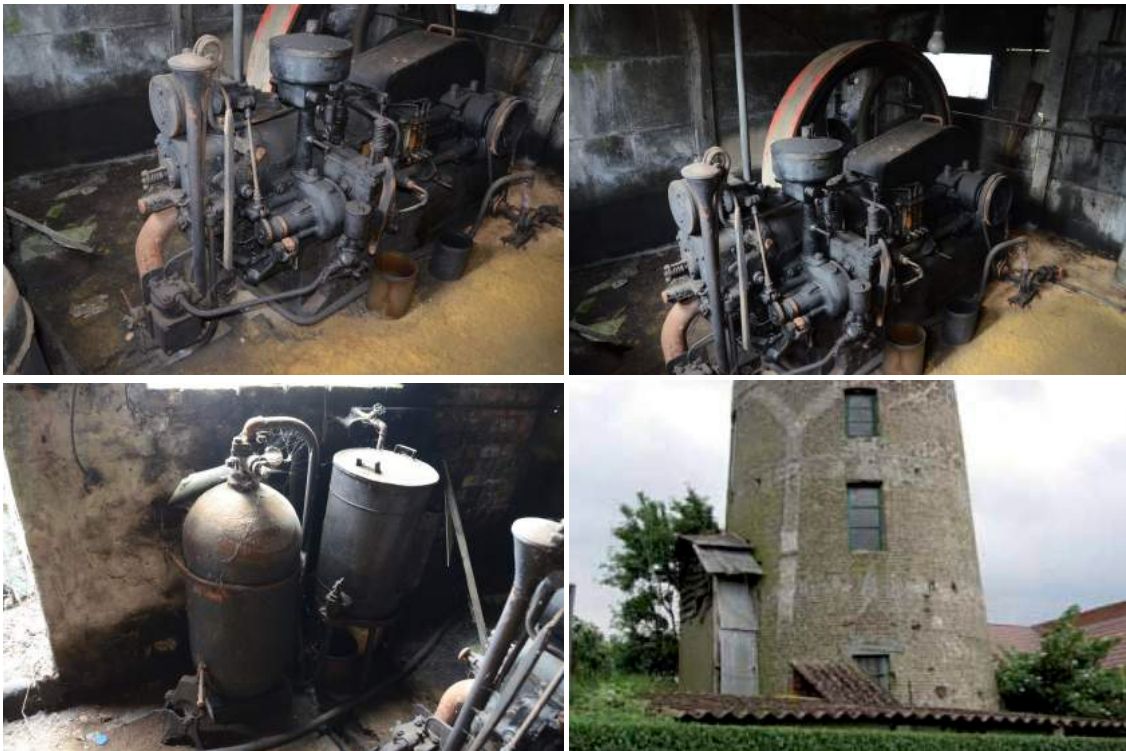
afb. 2.33 © architectuurstudio de schacht & partner(s) bv ovv bvba
CROSSLEY - DIESELMOTOR IN EEN NIEUW BIJGEBOUW (betonplaten)
30 PK & 340 TOEREN PER MINUUT

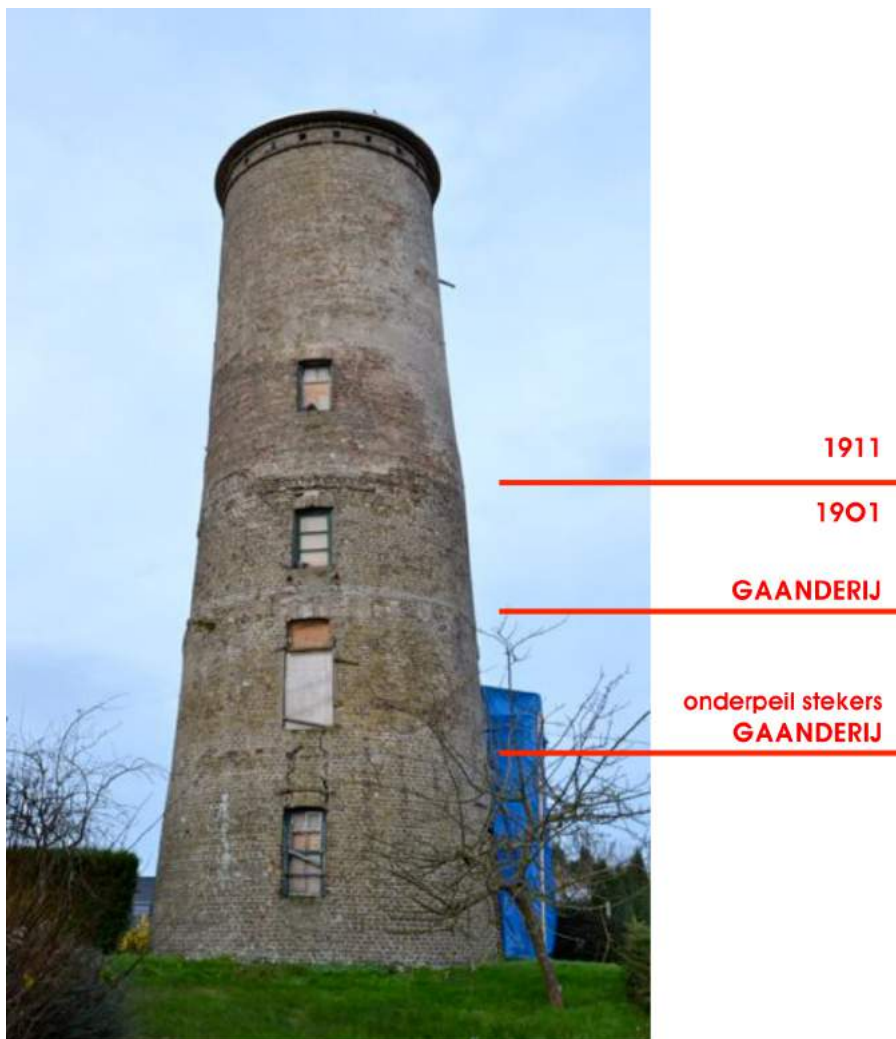
- d.d. 1901 : vrij hoog torenkot met gaanderij
- d.d. 1911 : hoger opgemetst tot een hoge smalle stenen stellingmolen met vijf zolders om meer windvang te hebben op de molinotoop

afb. 2.35 © architectuurstudio de schacht & partner(s) bv ovv bvba
OVERDUIDELIJKE CHRONOLOGISCHE BOUWSPOREN IN DE MOLENROMP
i.v.m. OPBOUW MOLEN VAN KERREBROECK IN MEERDERE FASES

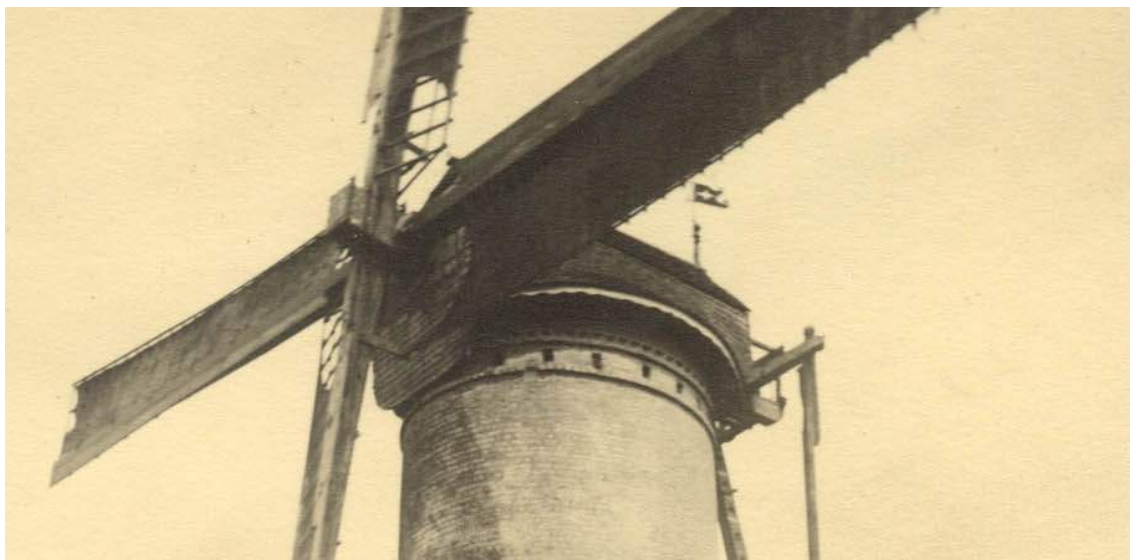
afb. 2.36 © Westflandrica. Provinciale Erfgoedbibliotheek (fragment foto)

De molenkap is gedemonteerd in 1948, evenals de ijzeren binnenroede. De houten buitenroede was al gedemonteerd in 1939, na een breuk. De houten assekop was versterkt met ijzeren beugels. De molenkap was bedekt met eikenhouten schalies. De windvaan was een vlag met een kruisvorm in het centrum. De molenkap had een balkon; er was één spruitbalk, 2 zweepen en één rechte staart (oude houten roede). Aan de hand van deze historische foto's zou de molenkap nog historisch getrouw gereconstrueerd kunnen worden.

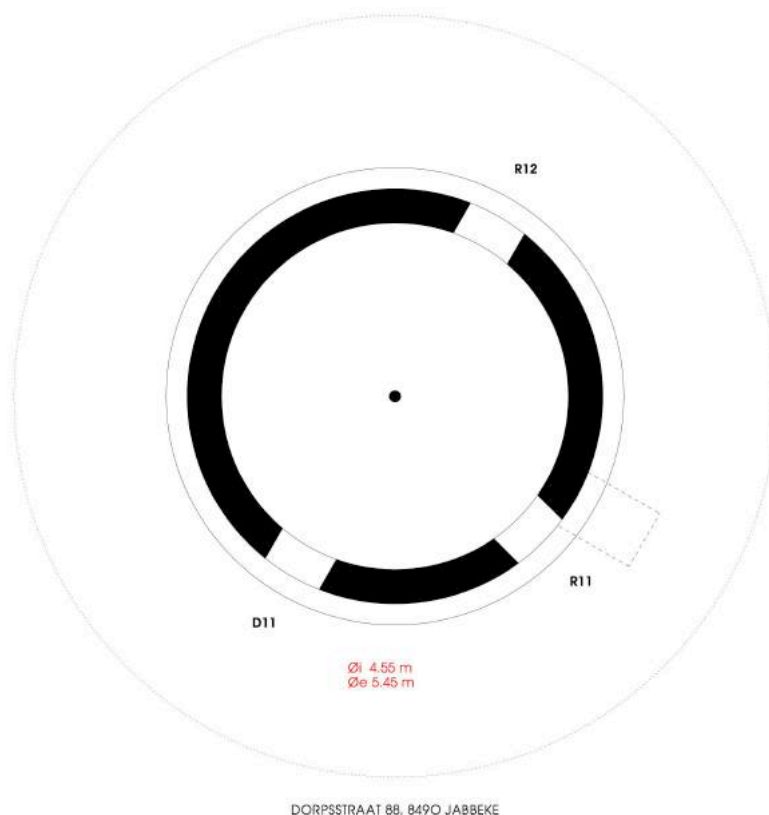
afb. 3.7 © architectuurstudio de schacht & partner(s) bv ovv bvba
MAALZOLDER, schaal 1 %

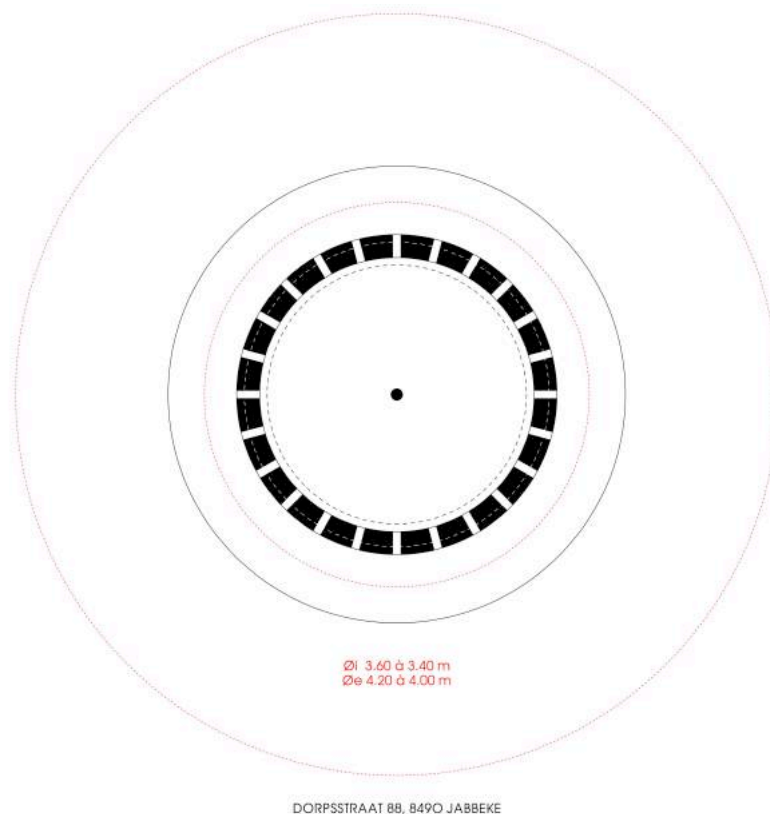
afb. 3.12 © architectuurstudio de schacht & partner(s) bv ovv bvba
KAPZOLDER, schaal 1 %

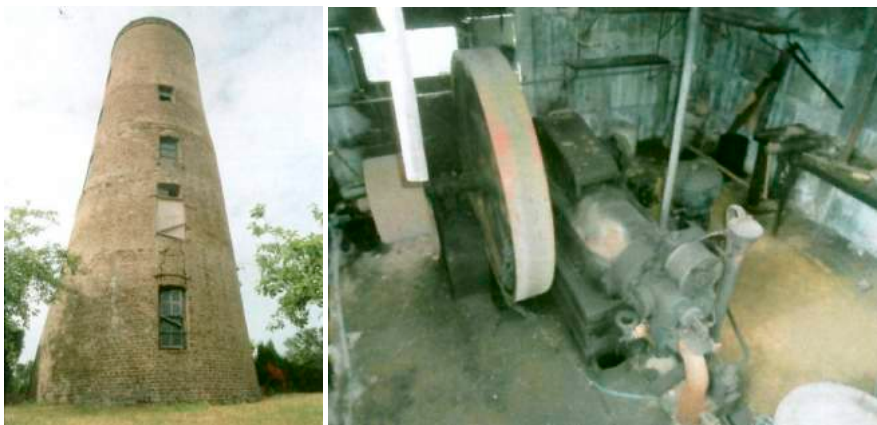
afb. 3.13 © Maarten OSSTYN, het West-Vlaams Molenblad Jaargang 32/1, 2016-1

links **MOLENROMP OP HEDEN**
rechts **CROSSLEY DIESELMOTOR IN " MOTORKOT "**

In 1961 wordt de armgasmotor dus door een dieselmotor vervangen, een Engelse **CROSSLEY - dieselmotor** van 30 pk die 340 toeren per minuut loopt. Dit verklaart wellicht de registratie van een nieuw bijgebouw in 1963. Zie afb. 2.16.

Deze stenen stellingmolen bestaat heden nog uit een zeer smalle maar grote romp. Daarop stond een kap van normale omvang, die vermoedelijk gekruid werd door een zetel. De molen werd oorspronkelijk ingericht als koren- en oliemolen. De onderste verdieping had de functie van oliekelder. Na het verwijderen van het olieslagwerk werd dit vervangen door een mechanische maalderij. De rest van de molen bleef echter zo goed als origineel. Zo is de tweede zolder ingericht als meelzolder, daarboven de steen- en de luizolder en tenslotte een grote kapzolder.

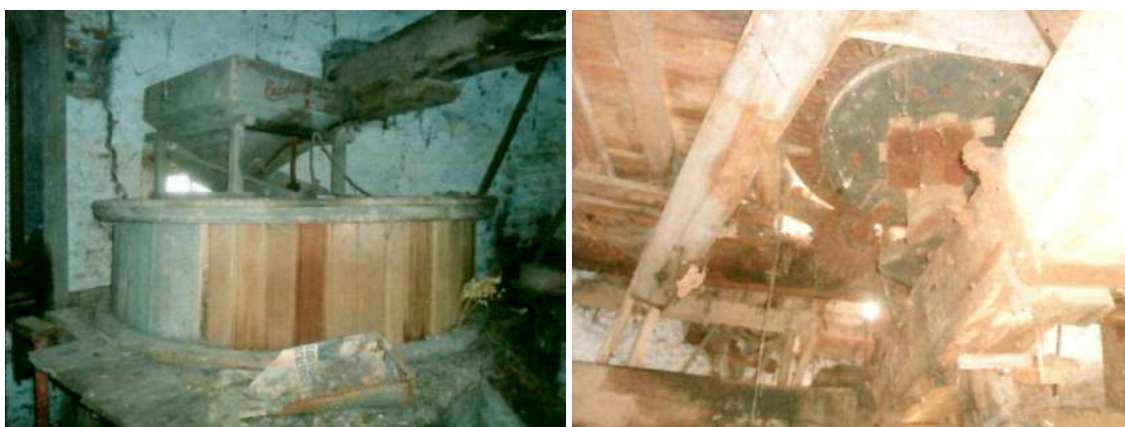
Zoals eerder vermeld is de structuur van de vloerbalken nog origineel. Zo is net boven de toegangsdeur een luik gemaakt om zakken naar boven te luien. Vlak daarnaast bevindt zich de trap naar boven, gesteund op een van de hoofdbalken. Door deze plaatsing is de trap echter zeer steil gemaakt. Deze structuur werd behouden in elke verdieping van deze zeer smalle romp, en is vermoedelijk de enige mogelijke manier om dit te kunnen construeren.

afb. 3.14 © Maarten OSSTYN, het West-Vlaams Molenblad Jaargang 32/1, 2016-1
links **EEN NIEUW STEENKOPPEL, AFKOMSTIG VAN EXCELSIOR IN BELLEM (AALTER), OP EEN HOUTEN HALFZOLDER**
rechts **HET ONDERSTE DEEL VAN DE KONING STEUNT OP DE IJZEBALK, VERANKERD AAN BEIDE ZIJDEN MET MEERDERE ZIJBALKEN**

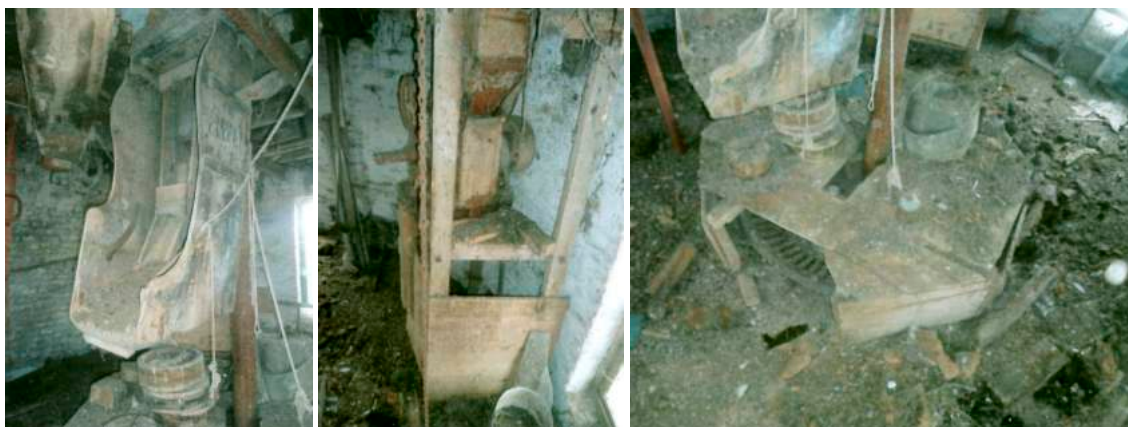
Achteraan deze zolder, vlak bij het luikje van het luiwerk, bevindt zich een oude haverpletter, die aangedreven werd door de koning. Op het overdekte gedeelte van de koning was vermoedelijk op die verdieping een extra ijzeren as aanwezig die deze pletter kon aandrijven. Deze haverpletter is nog volledig met kaar en meelgoot erbij, maar is in zeer slechte staat.

afb. 3.15 © Maarten OSSTYN, het West-Vlaams Molenblad Jaargang 32/1, 2016-1
links **ORIGINELE MEELGOOT VOOR EEN VAN DE TWEE STEENKOPPELS**
midden **OUDE HAVERPLETTER**
rechts **OP DE KONING ZIT HELEMAAL ONDERAAN HET EERDER VERNOEMDE WIEL OM DE KOLLERGANG AAN TE DRIJVEN**

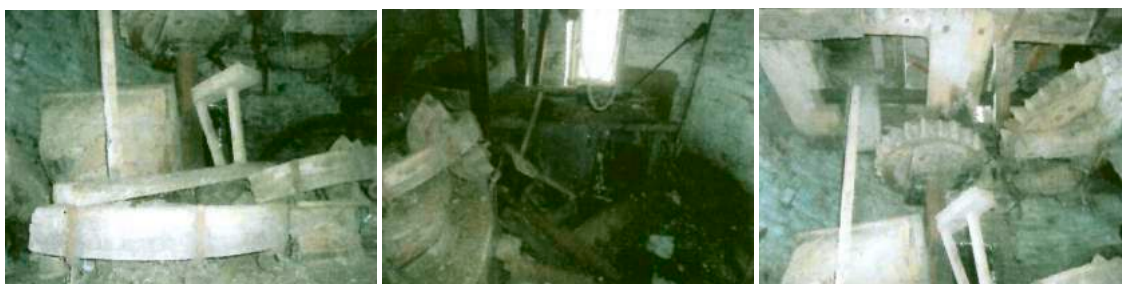
Op de steenzolder bevindt zich nog een origineel steenkoppel. Dit steenkoppel wordt aangedreven door een houten spoorwiel geplaatst op de houten koning. Vanaf deze zolder is er dus een houten koning.

Tussen de twee steenkoppels in zit er een verbinding tussen de originele houten koning, en de latere verlenging in ijzer, door gebruik te maken van vier spanvijzen. Dit wiel drijft een zeer fraai varkenswielje aan, waarmee het steenkoppel in gang gezet wordt. De stenen zijn nog origineel, en de steenkist is eveneens overgebleven. Er liggen (net zoals op de achthoekige bak die eerder besproken is) een aantal drijfwieltjes van andere maalderijen. Vermoedelijk gaat dit om overschot van de periode dat de maalderij gebouwd werd. Aan de andere kant van deze verdieping stond nog een ander steen koppel. Het enige wat daaraan doet denken is de steenkraan die zich nog op zijn originele positie bevindt.

afb. 3.16 © Maarten OSSTYN, het West-Vlaams Molenblad Jaargang 32/1, 2016-1
links **HET STEENKOPPEL WORDT AANGEDREVEN DOOR EEN HOUTEN SPOORWIEL GEPLAATST OP DE HOUTEN KONING**
midden **GRAANKUISER GEPLAATST, MET DE BIJBEHORENDE JACOBSLADDER**
rechts **HOUTEN SPOORWIEL GEPLAATST OP DE HOUTEN KONING**

Op de plaats van dat andere steenkoppel is echter een graankuiser geplaatst, met de bijbehorende jakobsladder. Deze graankuiser bestaat uit het klassieke systeem van een kaar (tegenaan de koning geplaatst) en een trommelsysteem dat daaraan verbonden is. Deze graankuiser werd geplaatst in de periode dat de molen ingericht werd als mechanische maalderij.

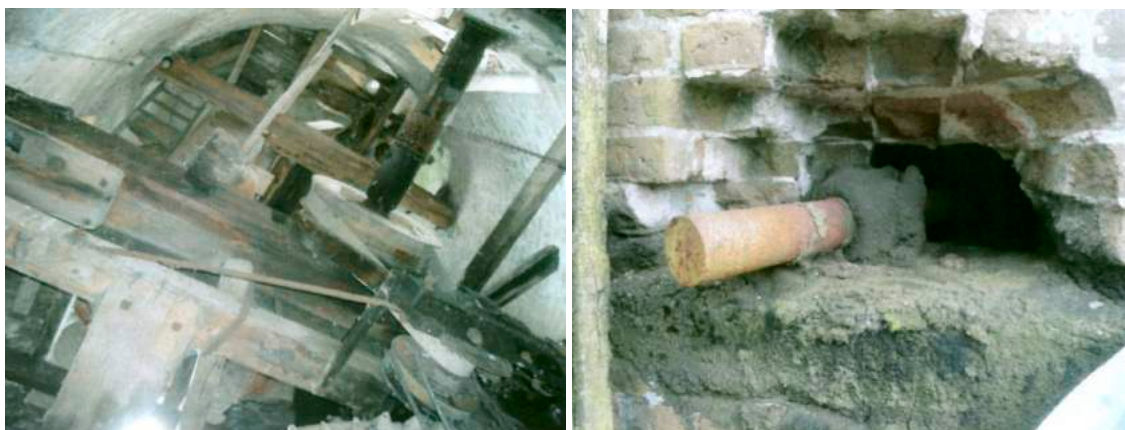
De luizolder kan in feite als een halfzolder beschouwd worden. Er is maar een klein deel dat van oorsprong vloerbalken had. Het merendeel van de vloerbalken op het nieuwe gedeelte is ingestort.

Op de koning is er de houten luitafel geplaatst, die de houten luias aandrijft. Deze houten luias omvat geen klassiek luisysteem meer, maar omvat een systeem met transportbanden. Dit systeem is vermoedelijk dus nog steeds in gebruik geweest in de naperiode als maalderij.

afb. 3.17 © Maarten OSSTYN, het West-Vlaams Molenblad Jaargang 32/1, 2016-1
links **OP DE KONING IS ER DE HOUTEN LUITAFEL GEPLAATST, DIE DE HOUTEN LUIAS AANDRIJFT**
rechts **AS ...**

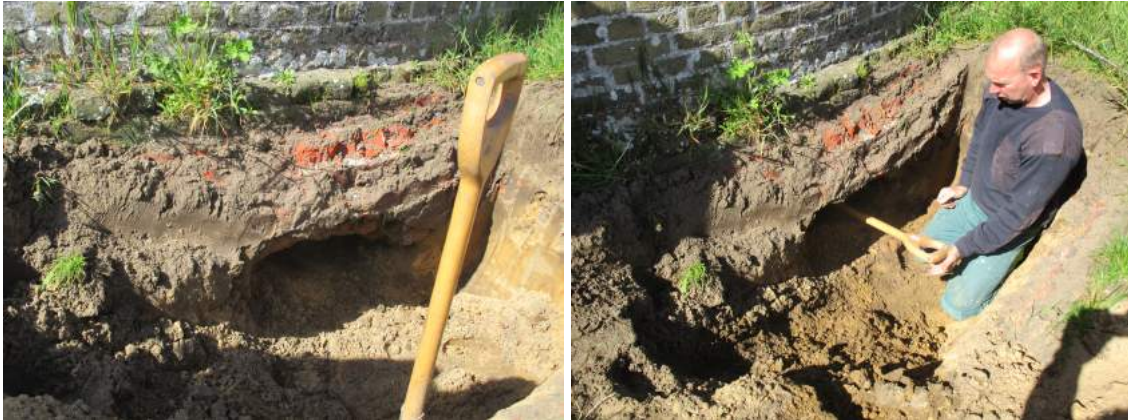
onderzoekspuit 1 (zuid)

het ondergronds metselwerk start niet op een vorstvrije diepte

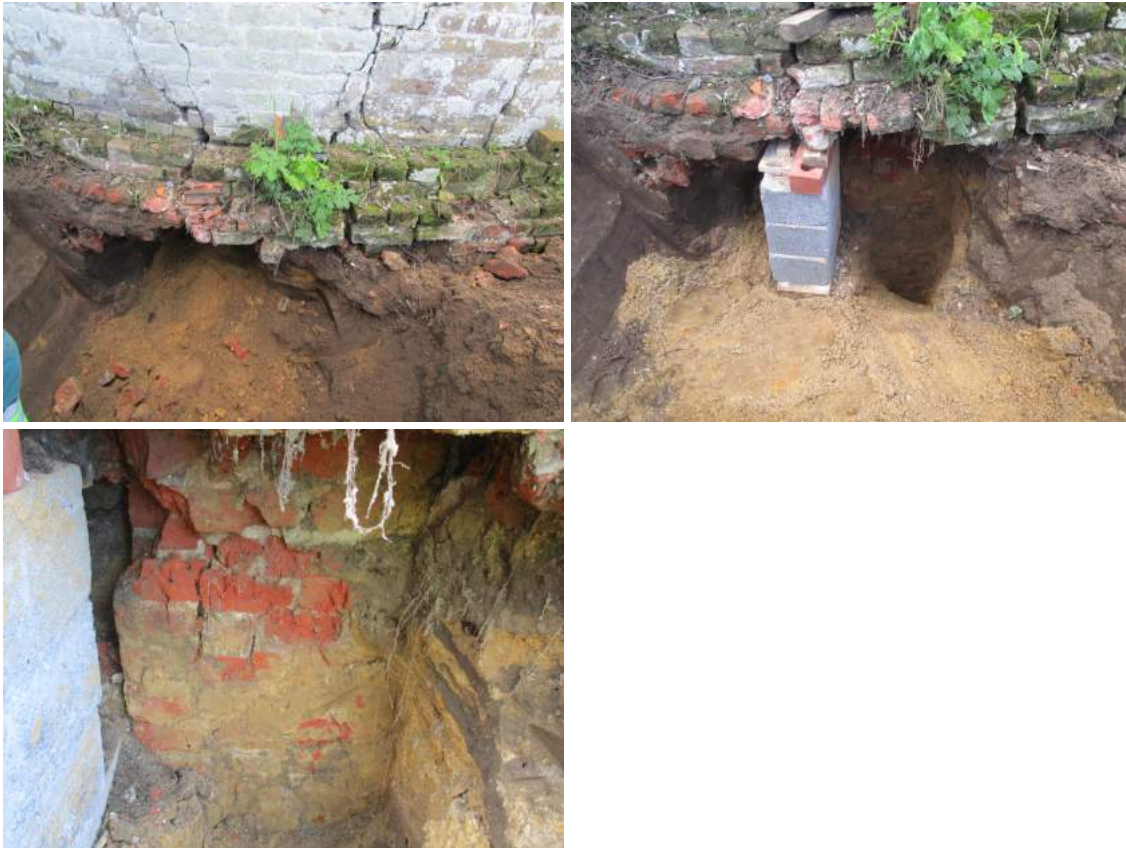
onderzoekspuit 3 (noord)

De stellingmolen staat op een kleine verhevenheid (molenterp) die wellicht een restant is van weleer toen de oorspronkelijke staakmolen (1848) hier stond. Mogelijks bevinden zich hieronder nog de restanten van de bakstenen teerlingen waarop de allereerste staakmolen was opgericht. Onderzoekspuit 3 bevestigt dit vermoeden.

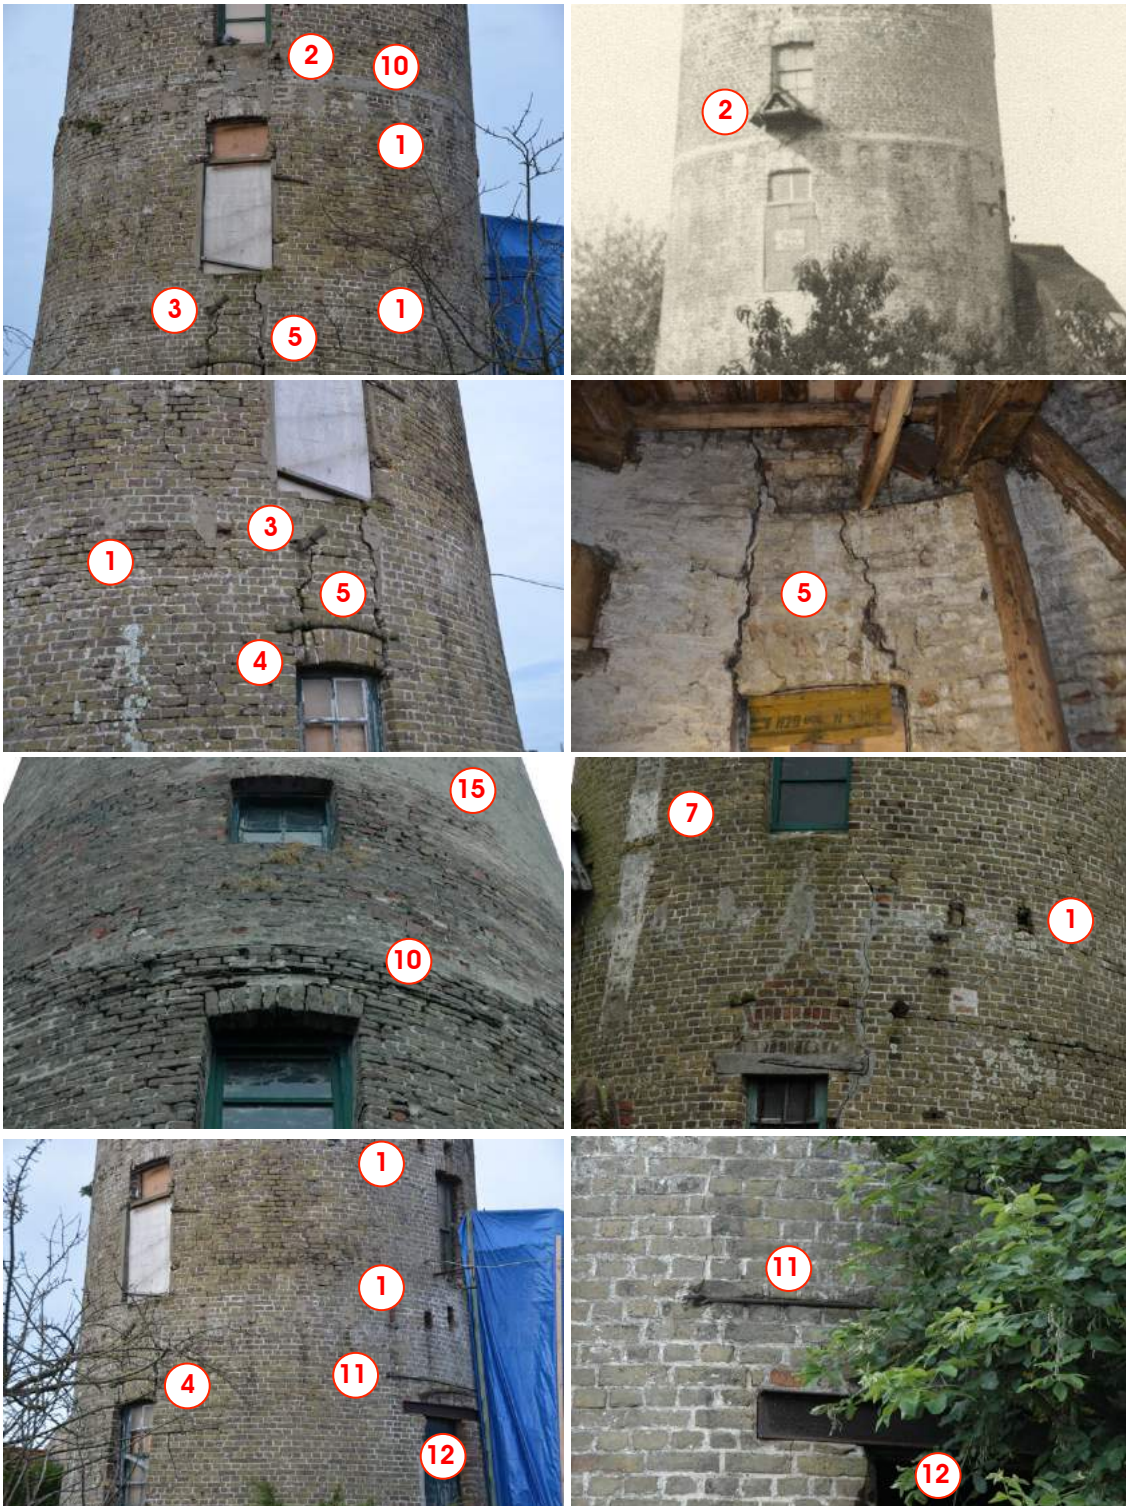
3. Roestige trekstang / muuranker.
4. Uitspringende baksteenlaag boven rollaag bij buitenschrijnwerk.
5. Verticale en/of diagonaal verlopende scheuren / barsten in het metselwerk-massief, zowel boven de diverse openingen als verspreid over de volledige buitengeveloppervlakte; zelfs scheurvorming dwars doorheen de volle dikte van de buitenmuur. De barstvorming zet zich verticaal verder door tussen alle hogere raam- of deuropeningen, mede een gevolg van de louter verticale schikking van de deur- en raamopeningen (in plaats van telkens 45° te verspringen per zolder, zoals meestal gebeurt bij stenen windmolens)

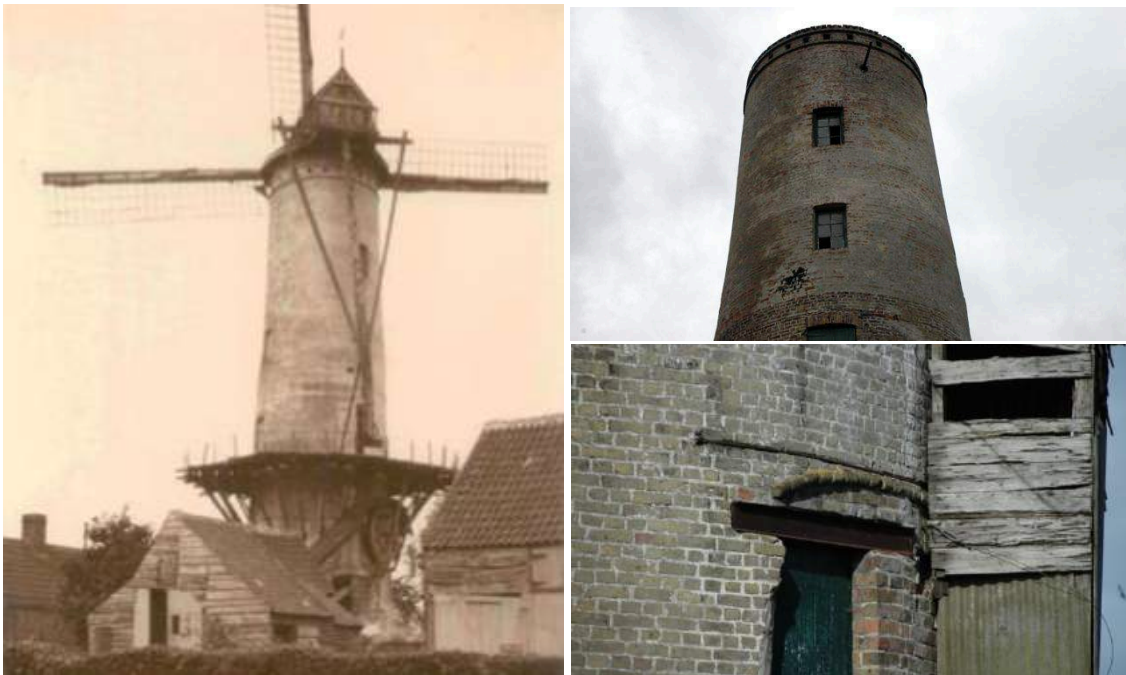
Zicht vanuit de Dorpsstraat, aanzicht oost
Bemerk links de dubbele buitendeur, rechts de verbouwde toestand.
afb. 3.33 links © ARCHIEF gemeente JABBEKE, Toeristische gids
afb. 3.34 rechts © architectuurstudio de schacht & partner(s) bv ovv bvba

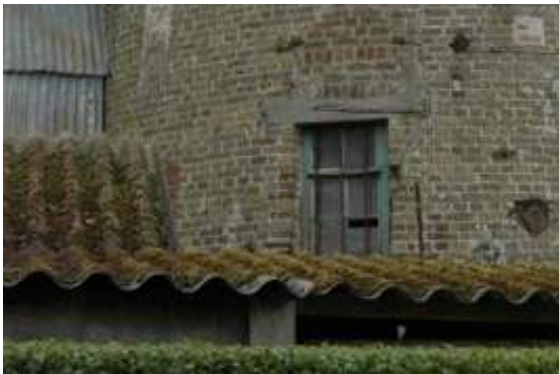
Gelijkvloers waren twee vensters met schuifraam, een 'Empire schuifvenster' (19^{de} eeuw), met acht kleinhouten. Op de historische foto zien we in het zuiden zelfs een buitenluik. In het noorden is de raamopening echter ooit gewijzigd met een houten latei erboven.

noord - gelijkvloers

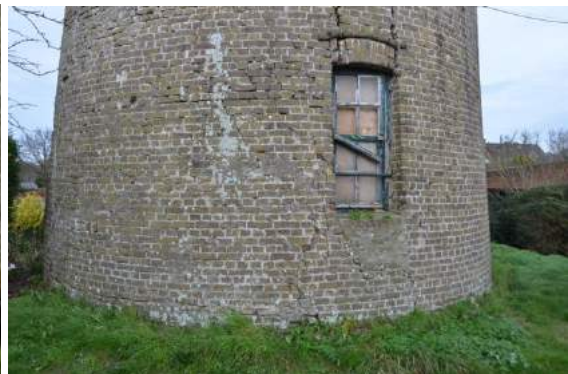
zuid – gelijkvloers (origineel Empire schuifvenster)

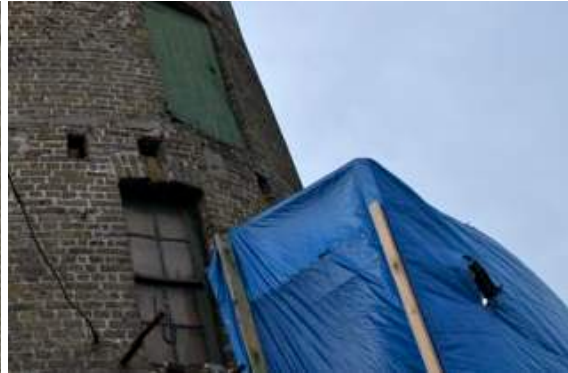
oost - maalzolder (origineel Empire schuifvenster)

Op de maalzolder bevonden zich 3 buitenramen, waarvan nog 2 origineel aanwezig; boven de toegangsdeur bevindt zich nog een origineel 'Empire schuifvenster' (oost). Aan de noordzijde is het originele raam reeds vervangen door een raam met 3 horizontale beglazingen boven elkaar.

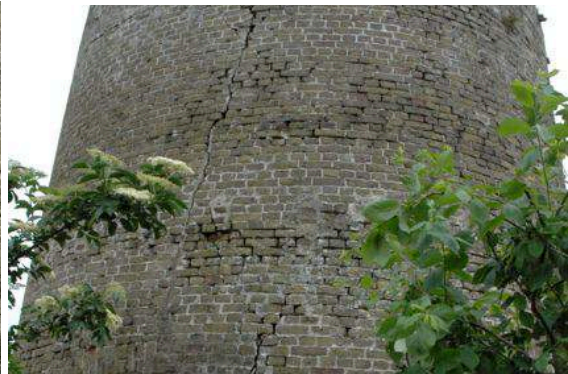
west - maalzolder (geen sporen buitenraam)

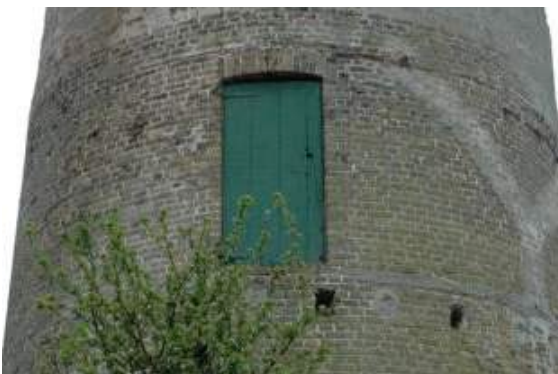
Op de steenzolder gaven twee naar rechts draaiende beplankte buitendeuren ooit uit op de gaanderij; deze buitendeur is in het oosten nog origineel aanwezig met bredere beplanking dan in het westen. Ook waren er ooit twee vensters met schuifraam, Empire schuifvensters (19^{de} eeuw), met zes kleinhouten; maar deze zijn helaas vervangen door ramen met 3 horizontale beglazingen boven elkaar.

oost - steenzolder

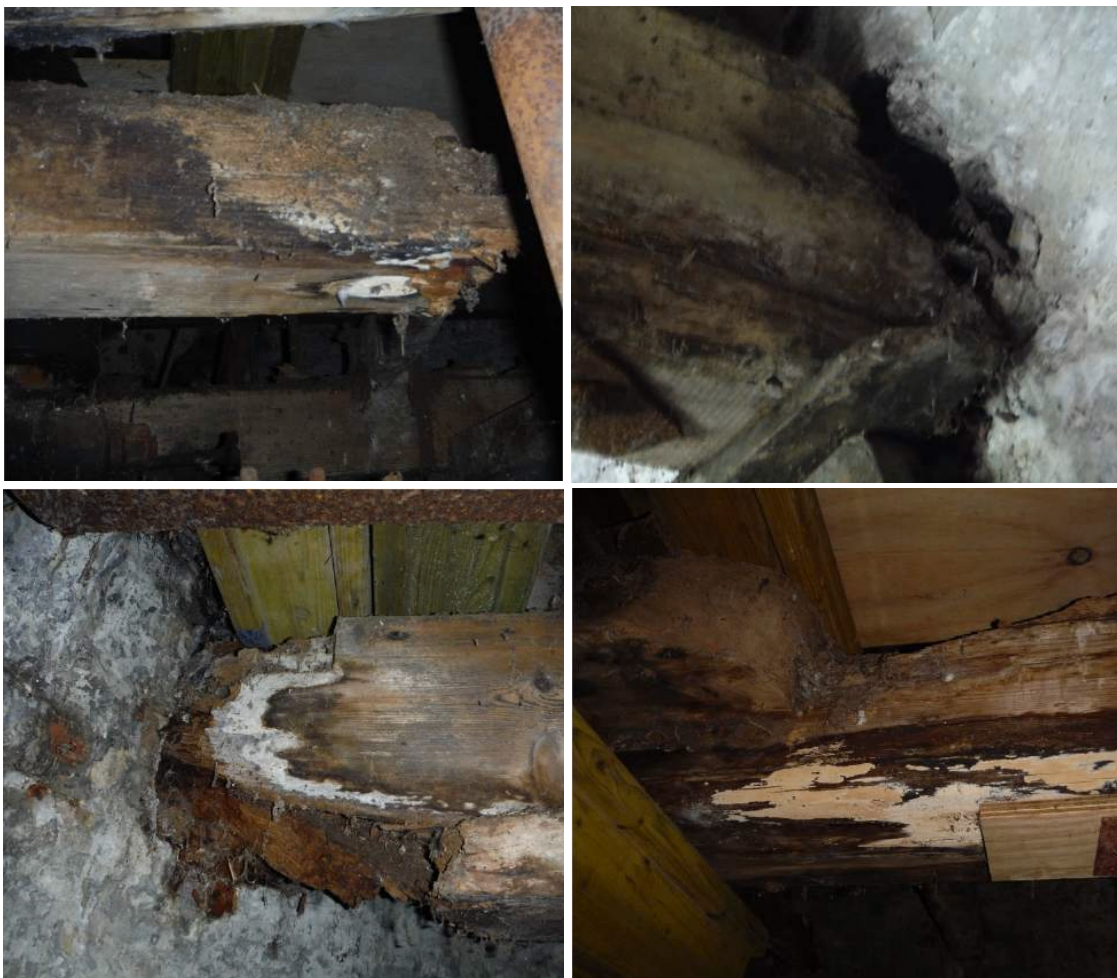
afb. 3.39 © Monumentenwacht West-Vlaanderen APB

Toen de molen nog in werking was werden reeds metalen profielen bijgevoegd om verzwakte moerbalken te ondersteunen (het systeem gebroeders Peel uit Gistel van weleer ...). De verankeringen zijn aan de buitenzijde nog zichtbaar, maar de toestand aan de binnenzijde is nog niet nagezien ten gevolge van de onstabiele toestand op heden. De verschillende roosteringen zijn er slecht aan toe; vooral de bovenste verdiepingen zelfs onveilig. Verschillende moerbalken en delen vloerroosting zijn reeds naar beneden gestuikt. De houten draagstructuren zijn in verval en aftakeling. Het geheel werd geschoord met een bos aan stutten, waarbij het niet duidelijk is wat waarop is afgestempeld. De aangebrachte stutten zijn niet veilig, gelet op de verzwakking van de onderliggende steunpunten.

Gelet op de jarenlange bedekking met duivenmest zijn er ongetwijfeld aantastingen door houtborende insecten ontstaan en inrotting van de planken. Op enkele plaatsen zijn de plankenvloeren reeds doorgebroken. De plankenvloeren zijn zeker en vast te vernieuwen bij restauratie. De plankenvloeren werden afgedekt met OSB-platen.

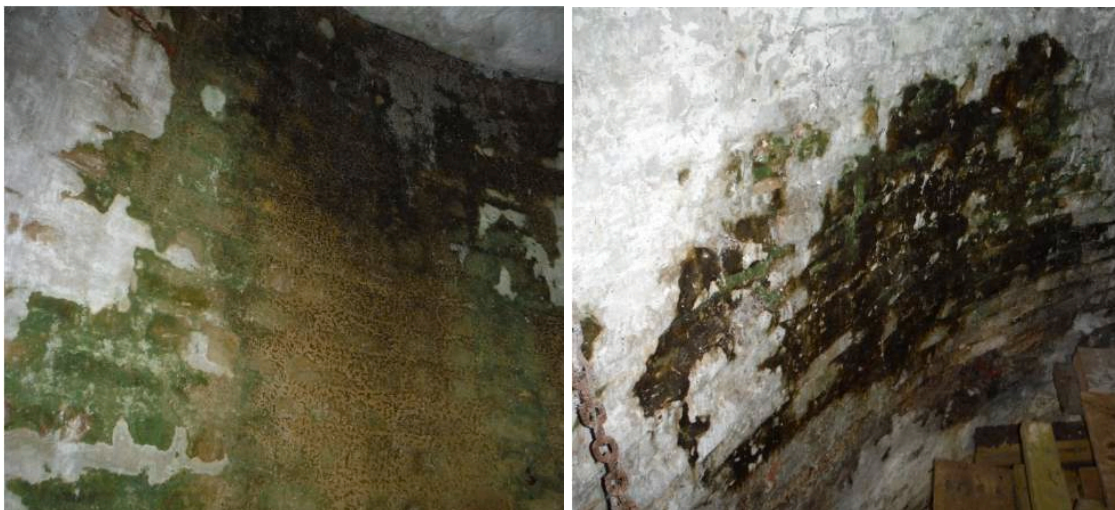
afb. 3.40 © Monumentenwacht West-Vlaanderen APB

Ter hoogte van de vroegere kruivloer (kapzolder) werd een betonnen plat dak uitgewerkt en voorzien van een dakluik, soms is hier watersijpeling op te merken. Hier ontbreken dus de originele moer- en kinderbalken en plankenvloer.

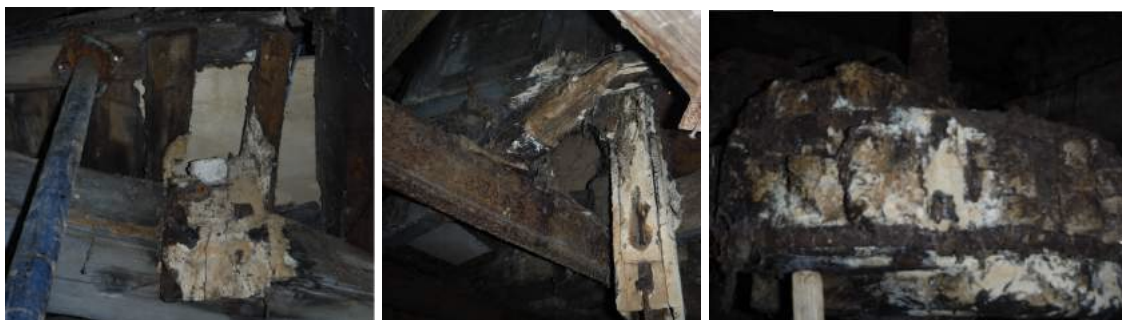
Al het binnenwerk is zwaar beschadigd en verwaarloosd. Het klimaat is erg vochtig, het geheel wordt onvoldoende verlucht en de afvoer van de kap watert af op het steenwerk waardoor er vochtinslag ontstaat. Bijna alle houten delen zijn ingerot en vertonen sporen van schimmels en zwammen. Het betreden van de molen is niet meer veilig. De kap, inclusief kruiwerk, alsook het gevlucht zijn niet meer aanwezig.

Er dient overwogen te worden of een restauratie/renovatie nog een optie is. Het is aanbevolen de nog opmeetbare stukken te demonteren en eventueel te redden wat er nog te redden valt (dit is zelfs mogelijk al te laat).

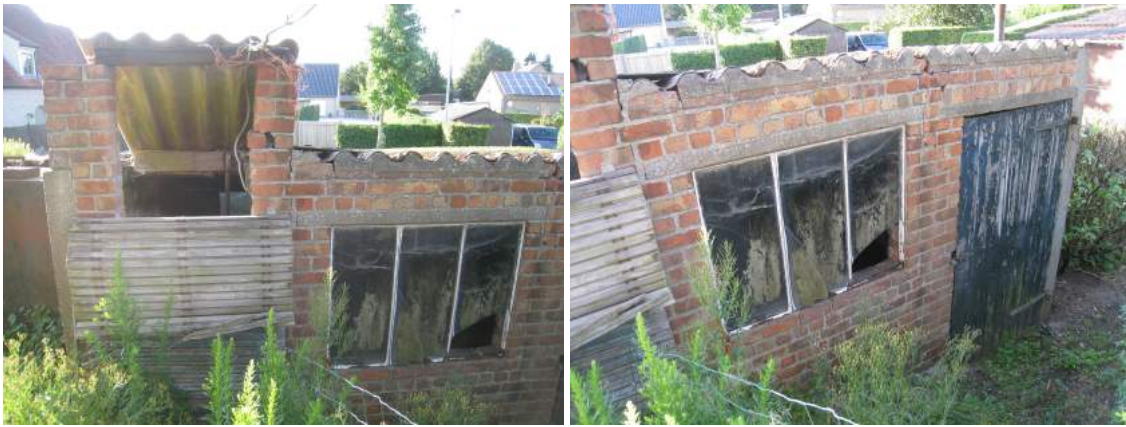
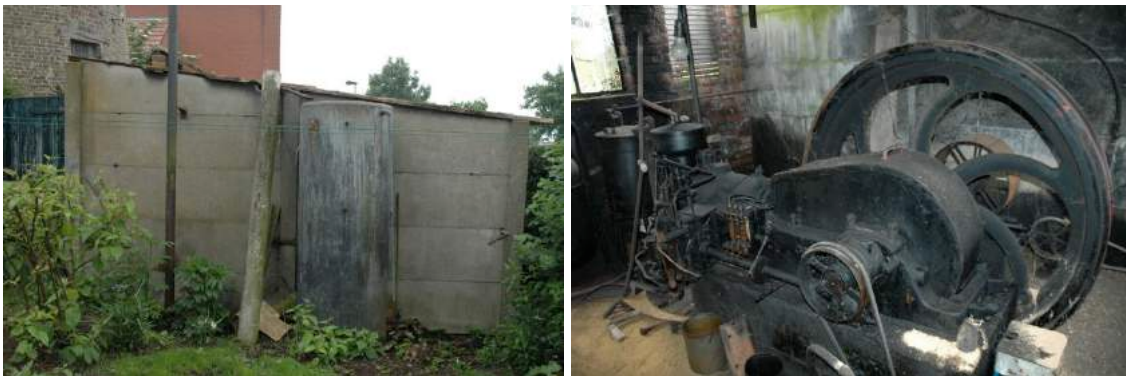
afb. 3.42 © ARCHIEF gemeente JABBEKE (boven) & © Monumentenwacht West-Vlaanderen APB (onder)
BIJGEBOUW MET DIESELMOTOR (betonplaten & asbestcement golfplaten)
CROSSLEY – DIESELMOTOR, 30 PK & 340 TOEREN PER MINUUT

De dieselmotor staat opgesteld in een bijgebouw de welke via aandrijfriemen de overbrenging / mechanische aandrijving regelde. (zie ook infra : revisie dieselmotor)

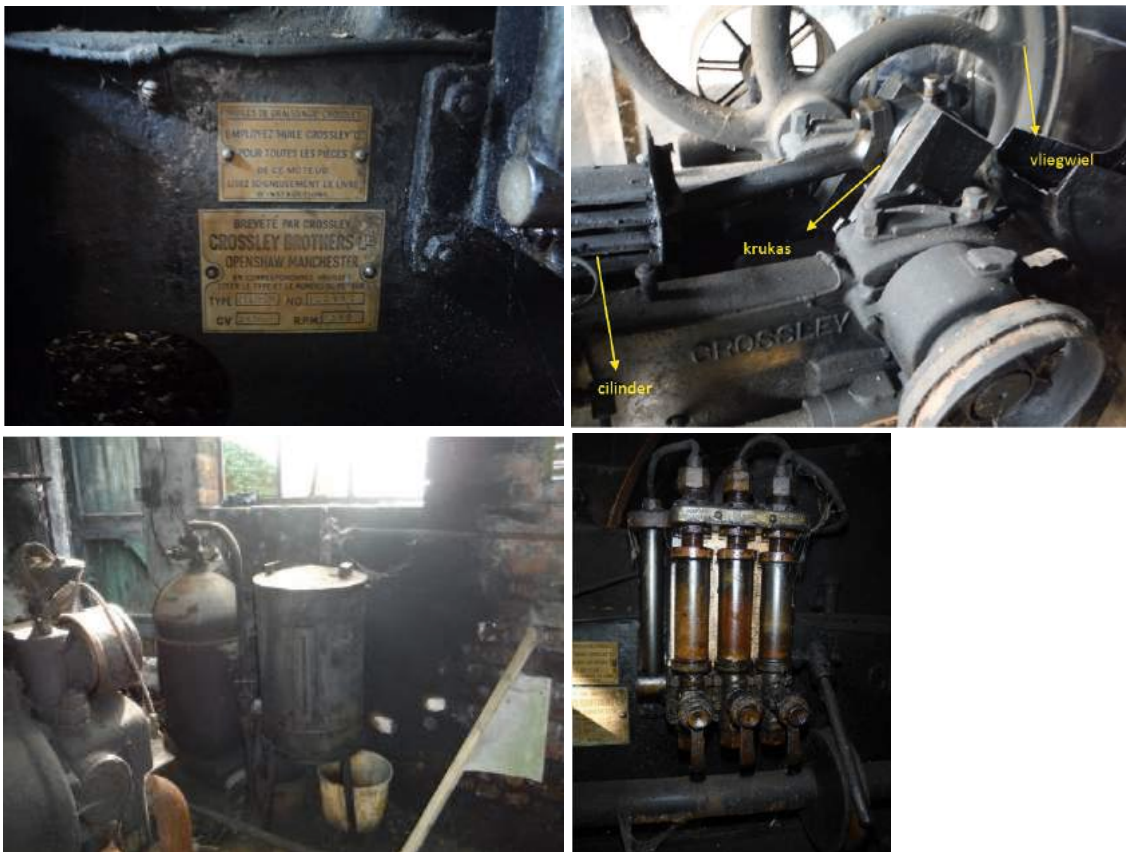
afb. 3.44 © Monumentenwacht West-Vlaanderen APB
linksboven NAAMPLAATJE CROSSLEY BROTHERS LTD OPENHAM MANCHESTER
rechtsboven CROSSLEY – DIESELMOTOR, 26 PK & 340 TOEREN PER MINUUT
linksonder COMPRESSORVAT & OLIFILTEERVAT MET VOORRAAD IN BIJGEBOUW
rechtsonder OLIEDRUPPELAAR, FILTER, WATERAFSCHEIDER, ...
