Kristus-Koningkerk te Antwerpen

**Beheersplan opgemaakt door:**

Architectenbureau Vanhecke & Suls bvba  
Schoonselstraat 5  
2610 Wilrijk

10.09.2017

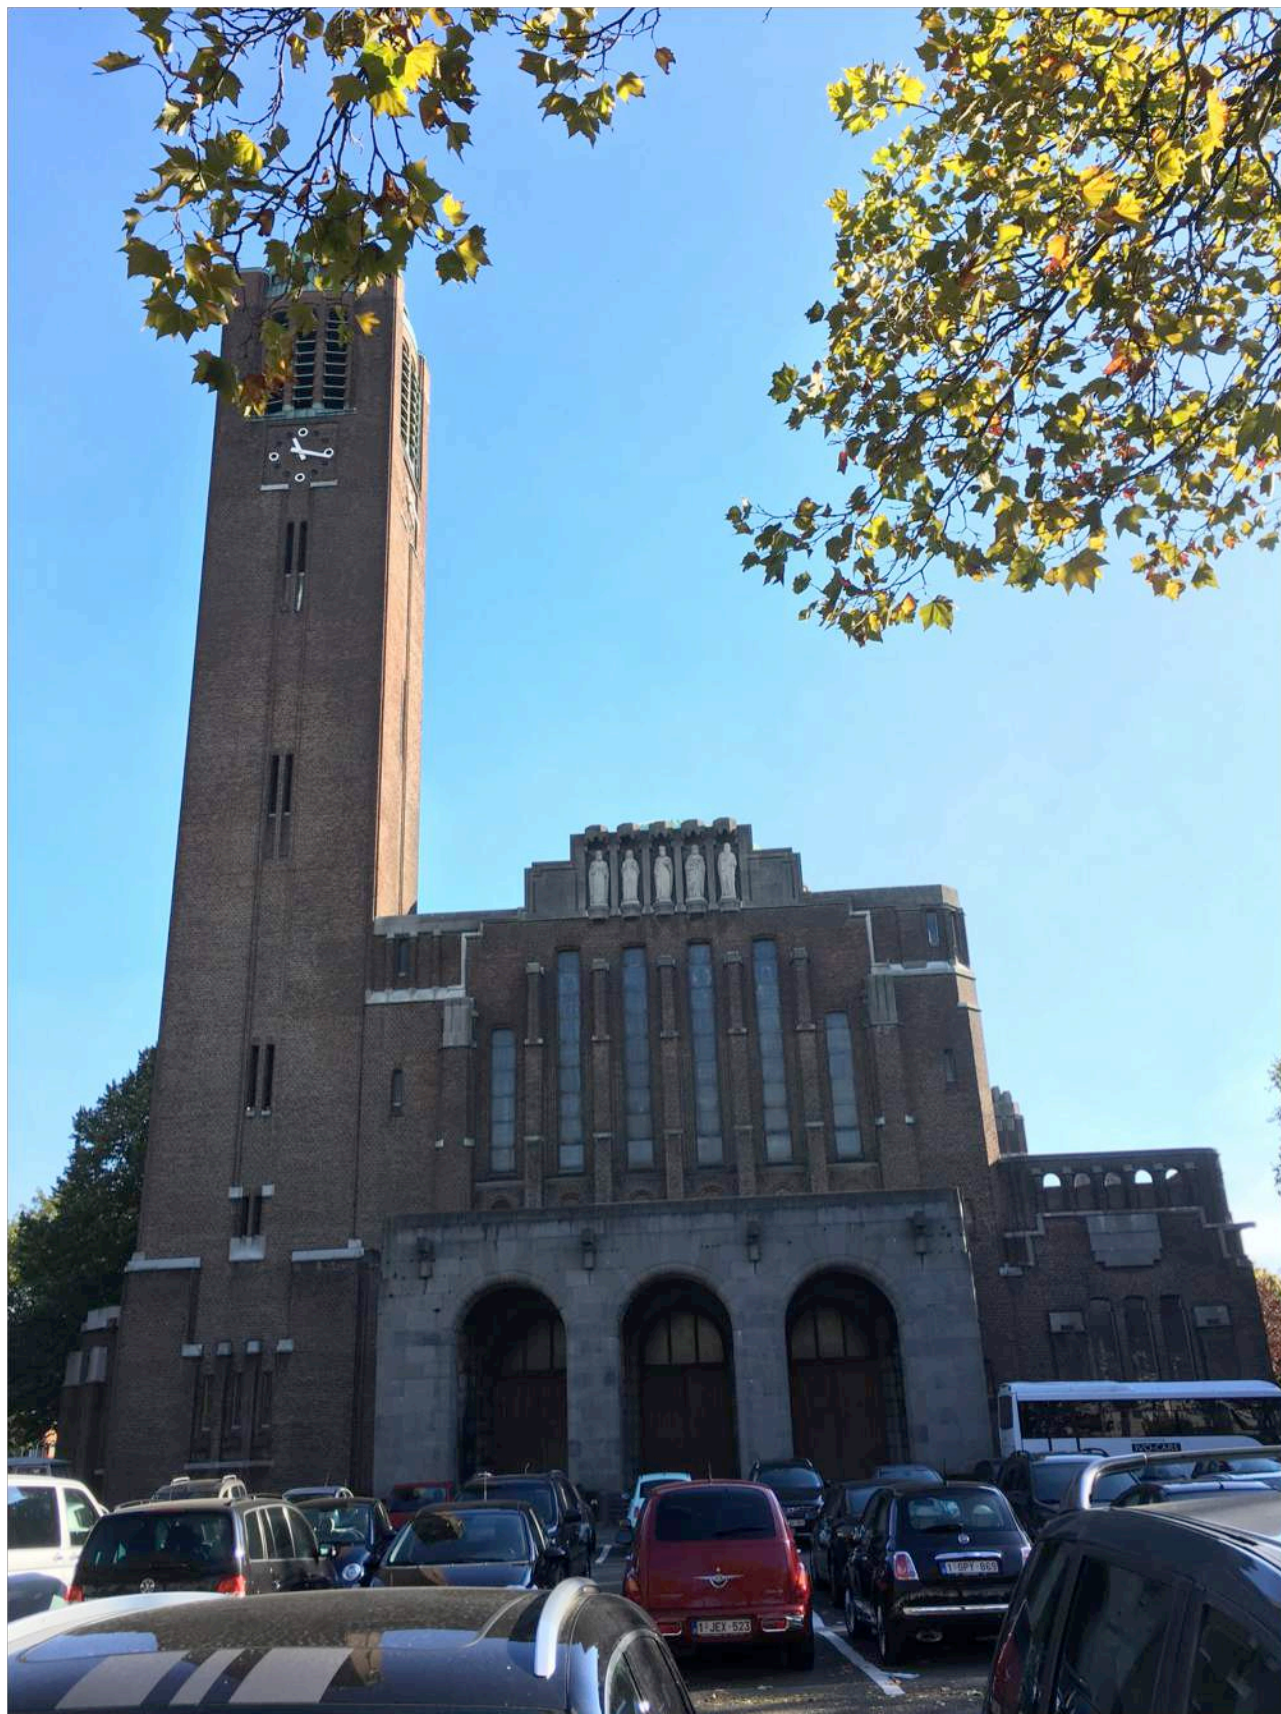
Figuur 5: Vooraanzicht Kristus Koningkerk in bestaande toestand

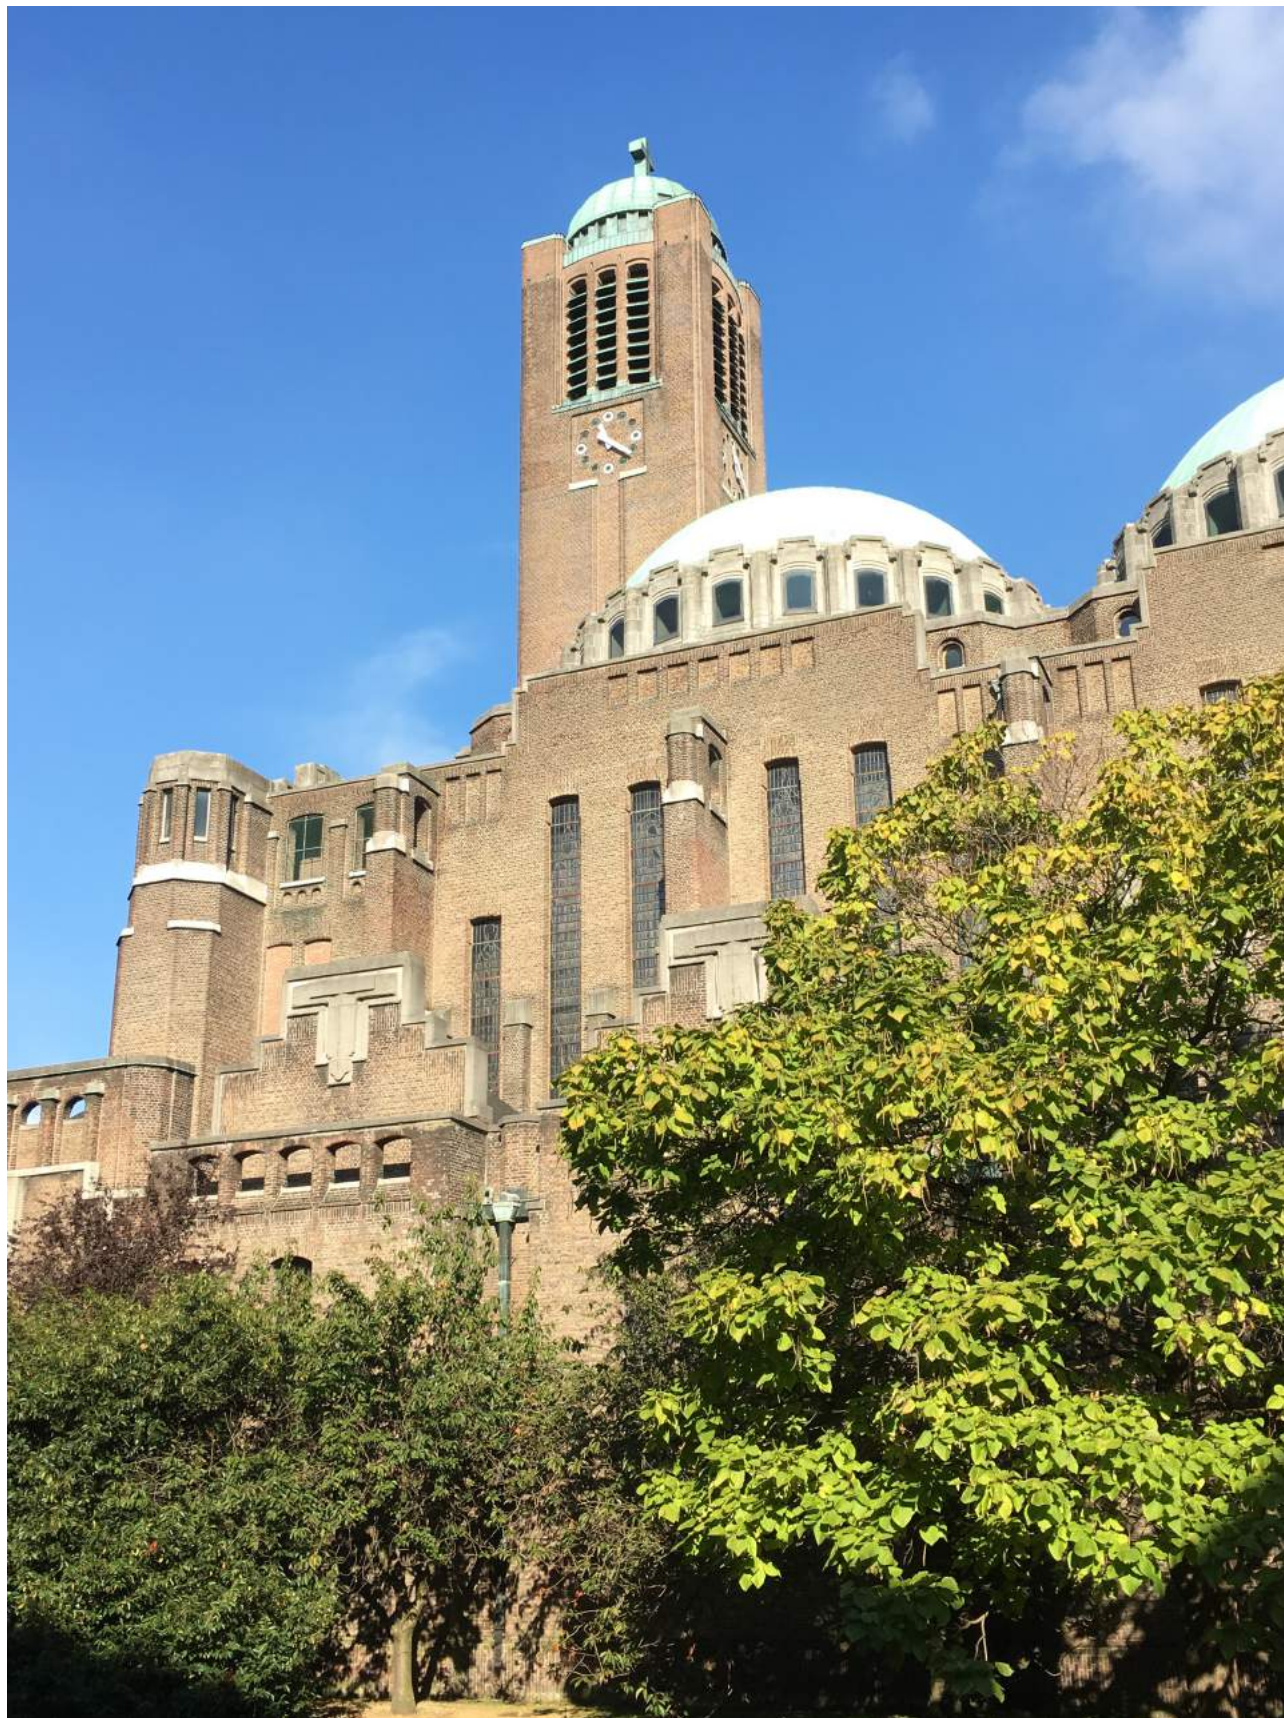
Figuur 6: Zijaanzicht langs de zuidzijde van de Kristus Koningkerk in bestaande toestand met toren

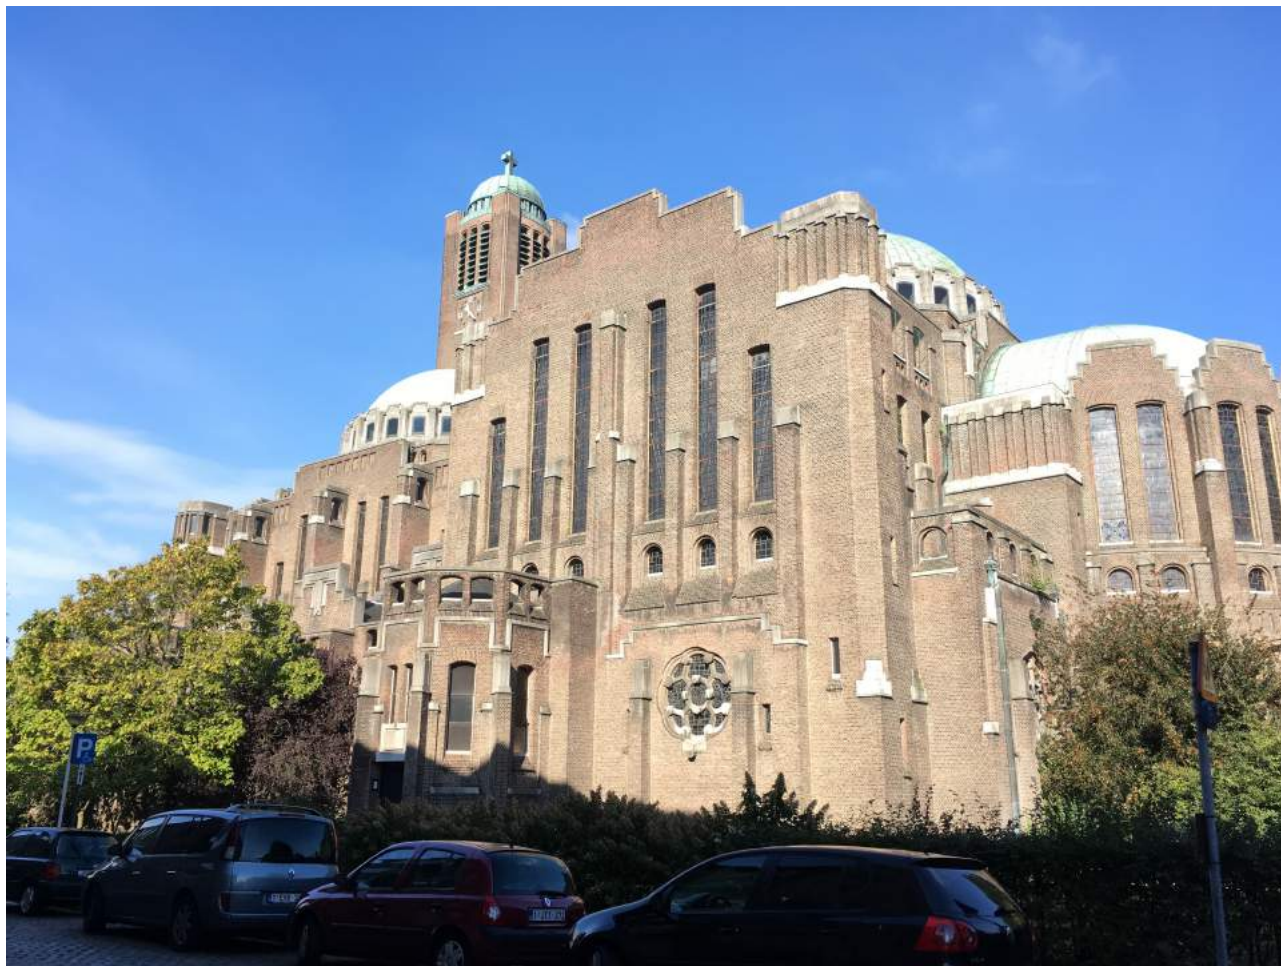
Figuur 7: Zijaanzicht langs de zuid-oostzijde van de Kristus Koningkerk in bestaande toestand

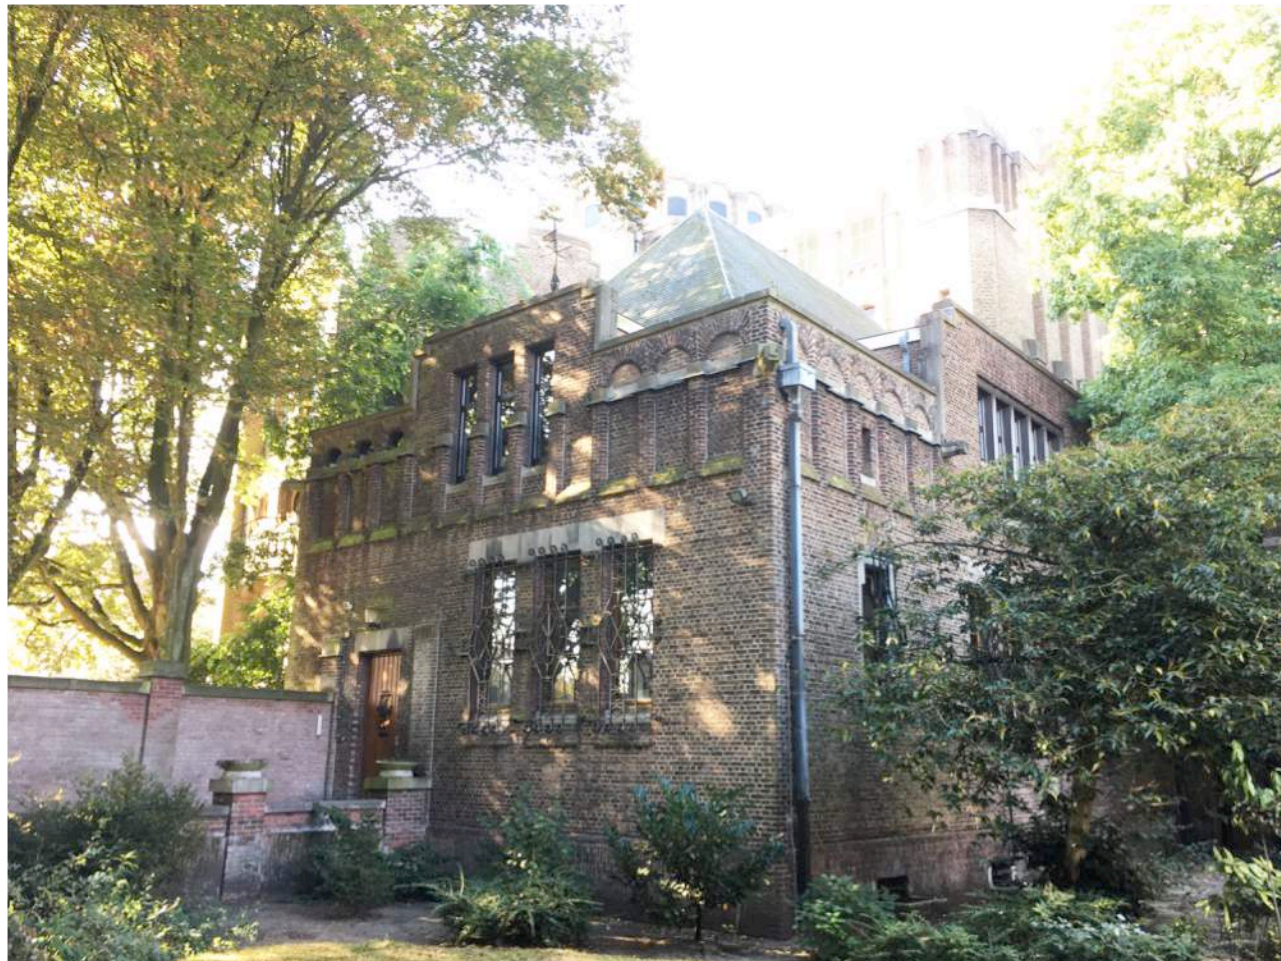
Figuur 8: Zijaanzicht langs de oostzijde van de voormalige sacristie in bestaande toestand

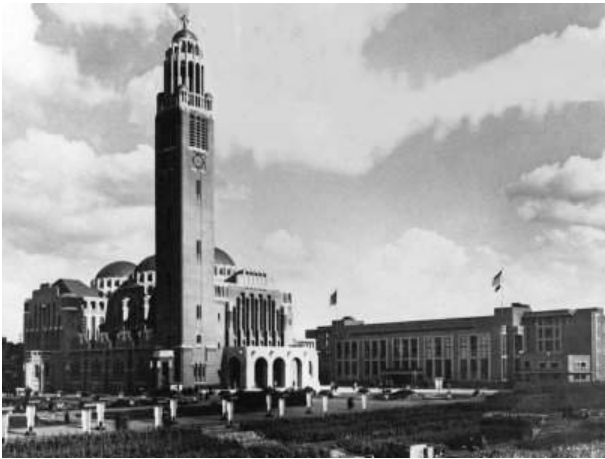
De slanke toren van de Kristus-Koningkerk rijst ver boven alle andere gebouwen van de wereldtentoonstelling. Intussen is het bovenste gedeelte afgebroken, omdat het bouwvallig was. Foto Collectiebeleid Musea stad Antwerpen.

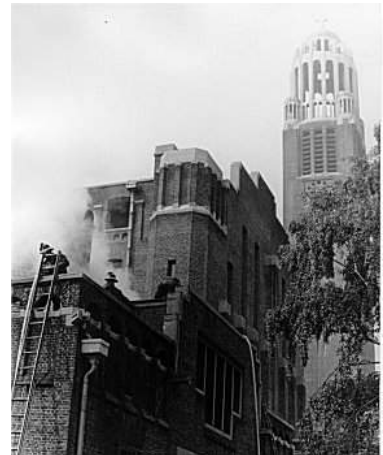
Brand van de bovenverdieping van de sacristie (huidig Expo-Rex).

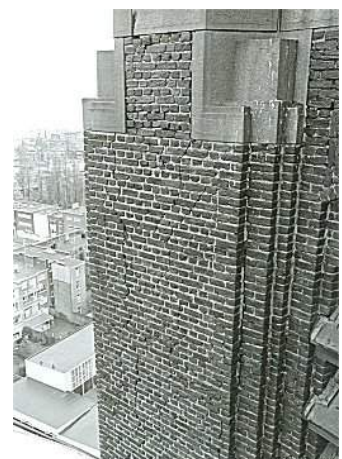
5 december 1974. Bovenste gedeelte wordt bouwvallig en moet worden afgebroken.

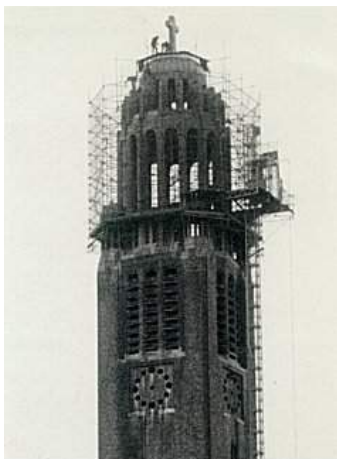
5 maart 1975. Het bovenste gedeelte wordt afgebroken omdat het bouwvallig is.

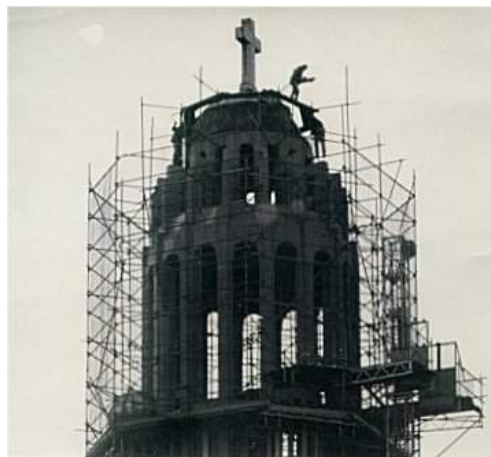
5 maart 1975. Detail van het te verwijderen torengedeelte.

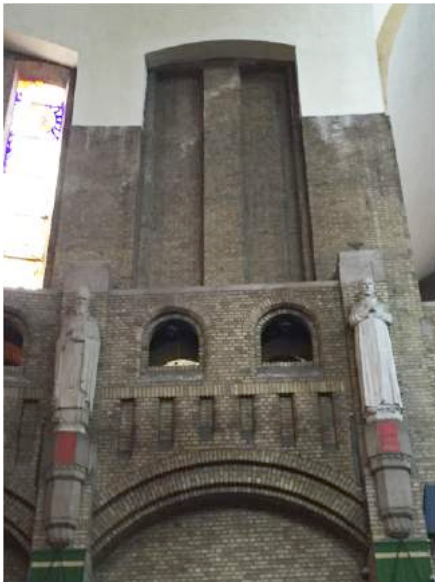
- Metselwerk in gele baksteen van Nieuwpoort met platte voegen in kruisverband
- Het metselwerk vertoont bovenaan zoutuitbloeiingen.

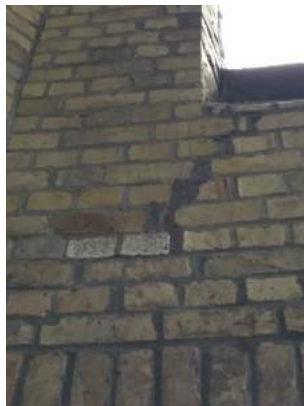
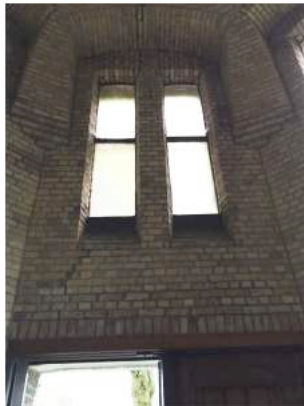
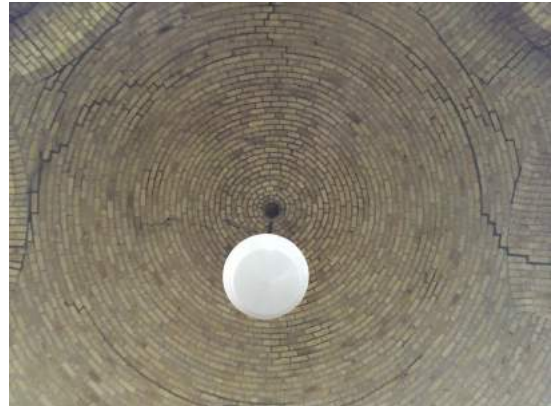
- metselwerk in gele baksteen van Nieuwpoort met platte voegen in kruisverband
- het voegwerk ontbreekt plaatselijk en is aan herstelling toe

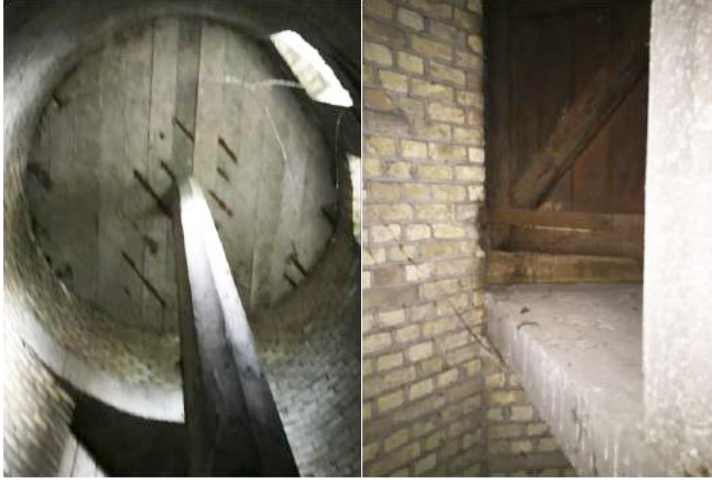
- plafond in gewapend beton, de wapening is zichtbaar

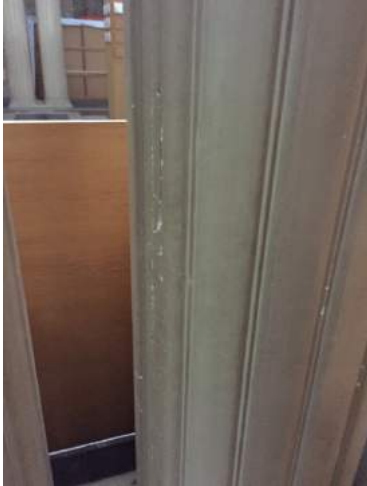
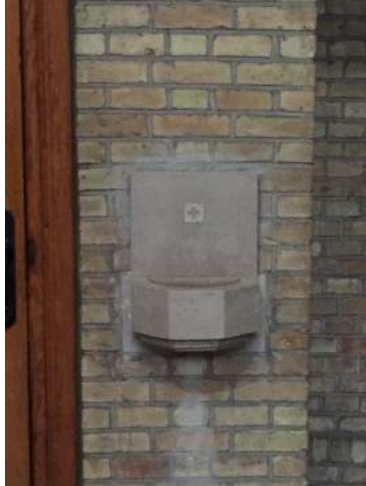
- metselwerk in gele baksteen van Nieuwpoort met platte voegen in kruisverband
- 2x een ontdubbelde zuil met groeven en uitgewerkt in pleister en beige geschilderd, de pleister schilfert af

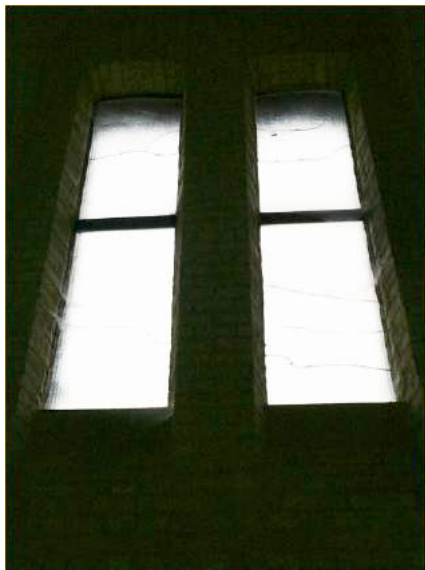
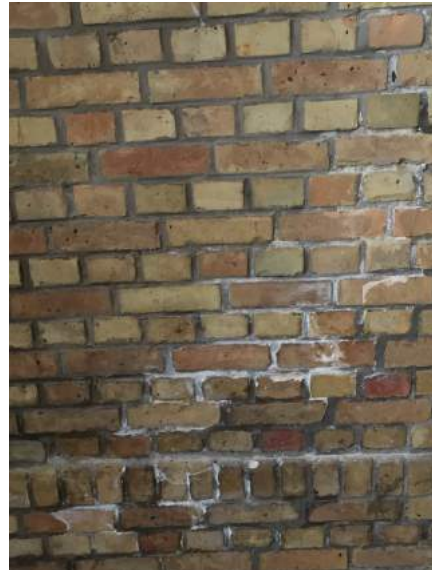
- Ramen:
  - Rozetraam (zie ruimte 4A)
  - 2X Rechthoekig raam met doorschijnend glas in matrix boven glazen deuren
  - 4x Rechthoekig raam met doorschijnend glas in matrix en onderverdeeld in 3 segmenten
  - 1x dubbel raam in 2 segmenten boven houten poort
  - De rechthoekige ramen vertonen barsten in het glas. Ook zijn er zoutuitbloeiingen aanwezig in het metselwerk.

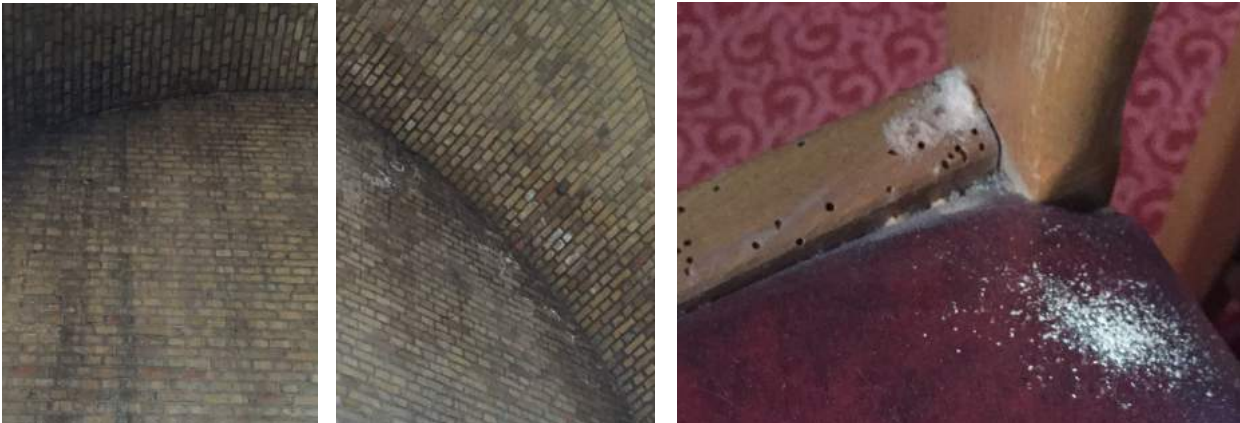
De wanden en het plafond zijn zwaar vervuild en er zijn zoutuitbloeiingen zichtbaar. Ook lijden een aantal kerkstoelen door de aanwezigheid van houtwormen.

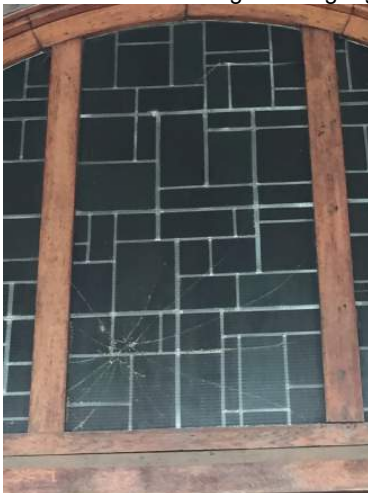
Boven één van de drie grote toegangsdeuren is het glas gebroken.

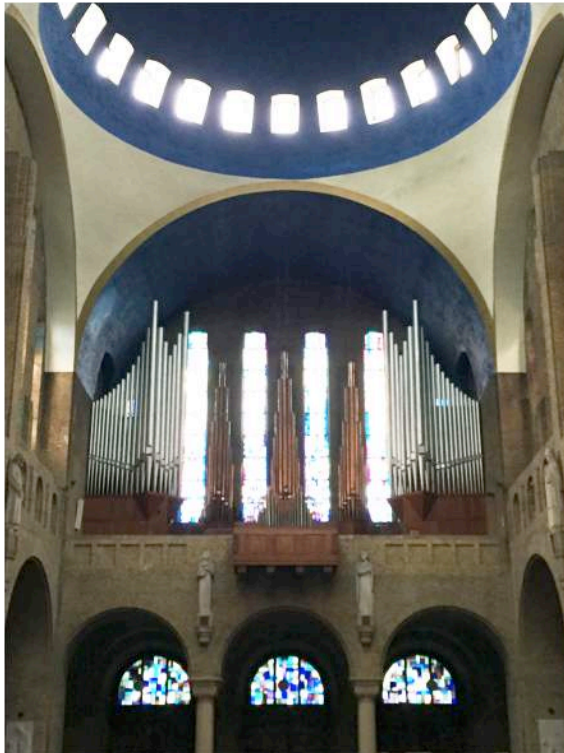
Overzichtsfoto:

Orgel van Klais uitgewerkt door de firma J. Klais uit Bonn

Materiaal: koperen pijpen en houten basis

De grote brokstukken hebben aanzienlijke schade aangericht aan het pijpwerk. Er zijn enkele pijpen totaal vernield en andere zwaar beschadigd. De vernielde pijpen dienen gerepliceerd te worden volgens de mensuren en principes van de Klais-orgelmanufactuur. De overige beschadigde pijpen kunnen hersteld worden. De loopplanken, pijpen en pijpenroosters, liggen vol gruis en vuil. Dit verstoort de intonatie, aanspraak en stemming van de pijpen aanzienlijk. Sommige monden van pijpen zitten volledig vol vuil en spreken niet meer. Er ligt ook veel vuil op de pijpenstokken (planken waar de pijpen op staan), hierdoor is er groot gevaar dat dit vuil in de windlade belandt, met nog grotere schade tot gevolg. Het vuil dient verwijderd te worden en de pijpen gereinigd. De intonatie wordt vervolgens nagezien en waar nodig bijgewerkt en de pijpen gestemd.

Er is reeds een vangnet boven het Groot Orgel gespannen om bijkomende schade ten gevolge van neervallend puin te voorkomen.

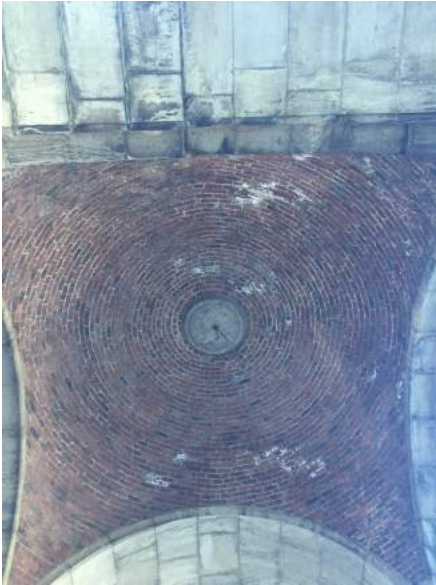
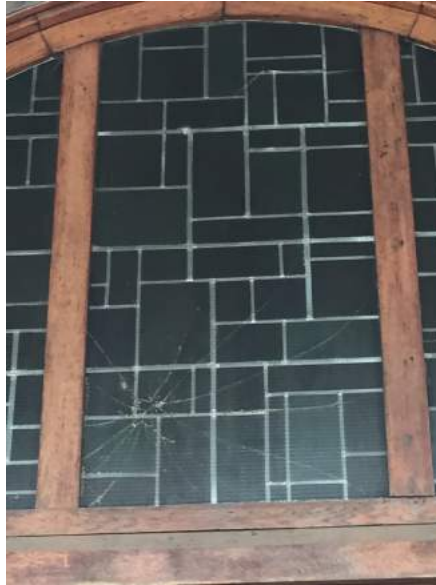
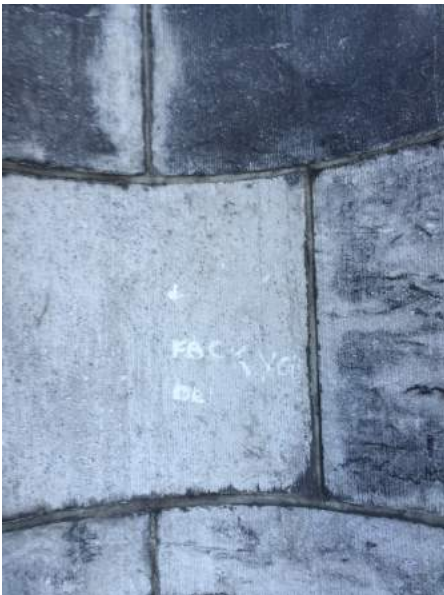
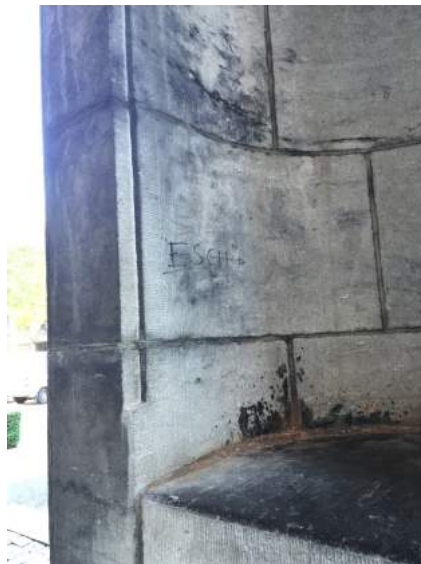
Hierbij zijn verscheidene dekstenen gebroken, het glas boven de drie grote toegangsdeuren zijn gebroken en de wanden zijn op sommige plaatsen besmeurd met graffiti. Ook zijn in het plafond zoutuitbloeiingen aanwezig.

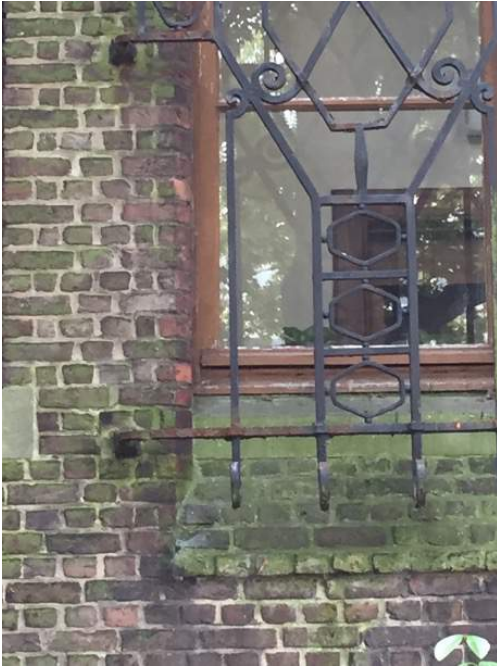
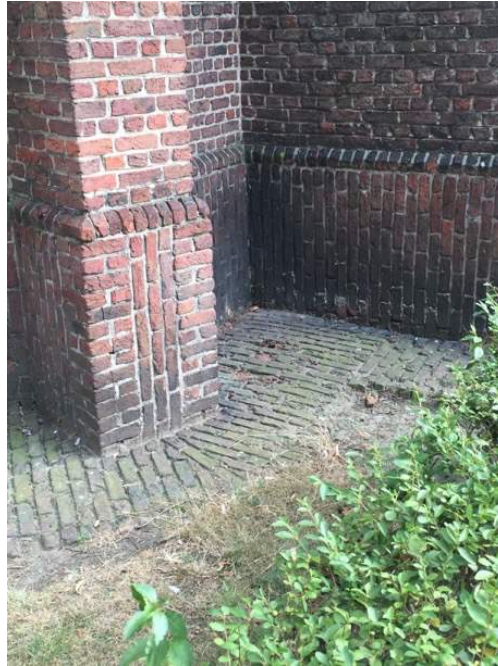
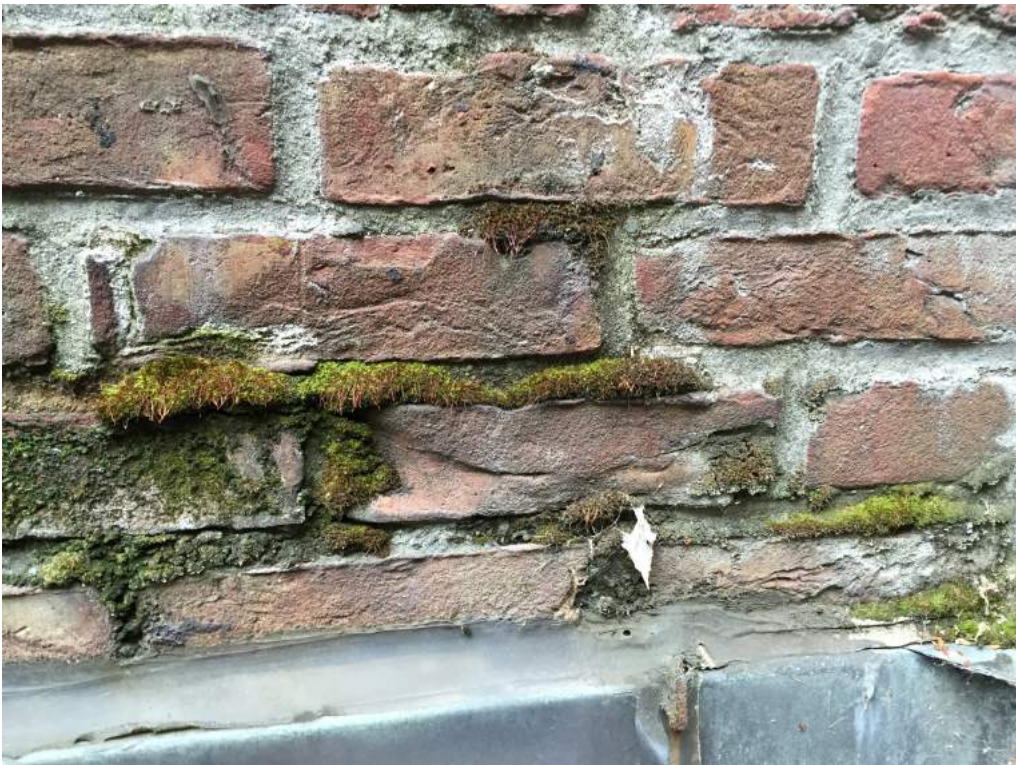
### BAKSTEENMETSELWERK EN VOEGWERK

De bakstenen zijn verweerd en vervuild maar nog in een houdbare staat. Het voegwerk is vaak uitgespoeld en verzand en aan vernieuwing toe. Vaak is dit voegwerk in slechte staat onder de dekstenen en onder de ramen. Ook onder de ramen komt mosgroei vaak voor in het voegwerk en op de bakstenen.

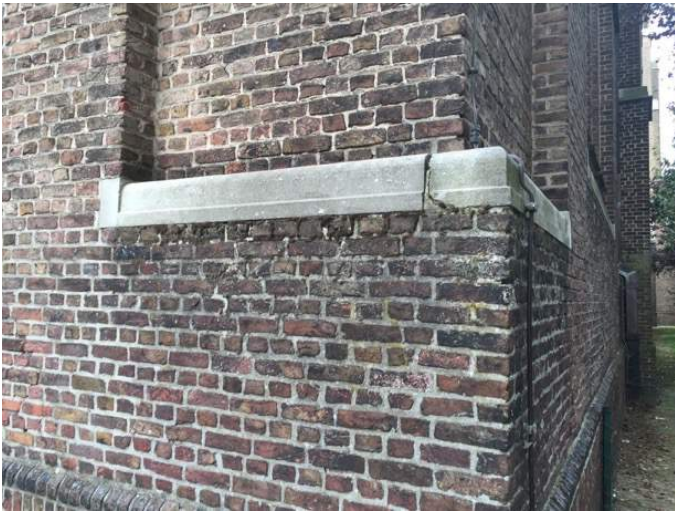
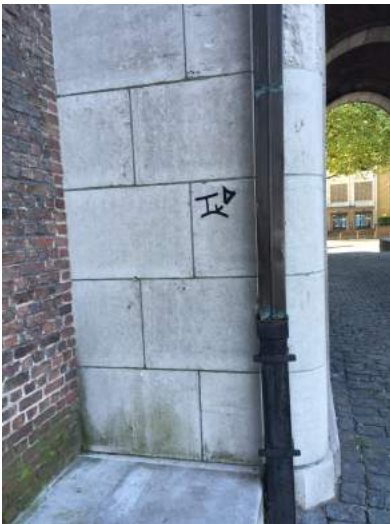
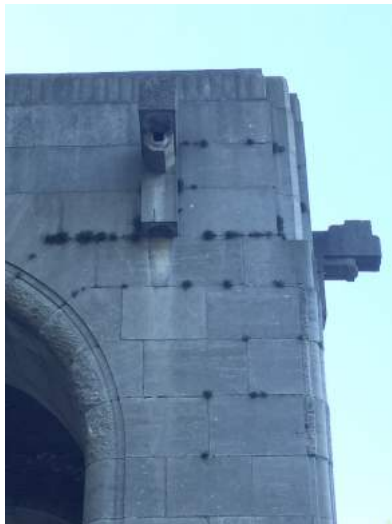
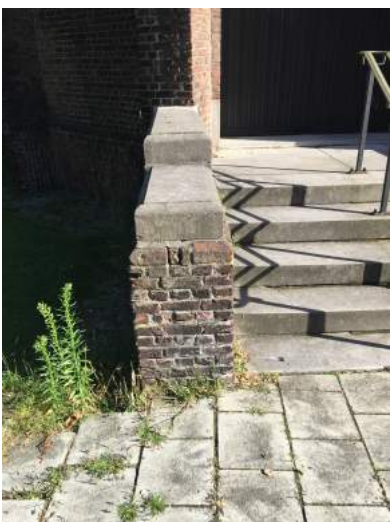
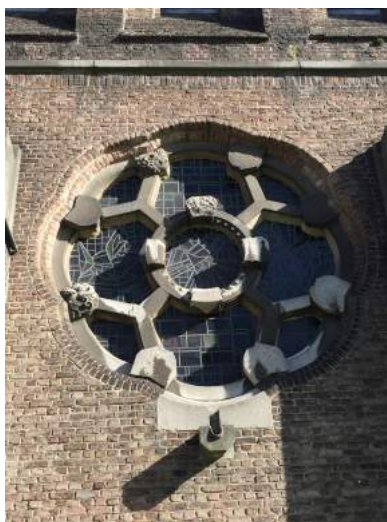
#### NATUURSTEEN EN VOEGWERK

Vele dekstenen en ornamenten zijn in natuursteen. Deze hebben vaak last van scheuren met vochtinsijpeling als gevolg. Ook kan het voorkomen dat er mosgroei is tot zelfs plantengroei. Aan de westgevel is besmeurd met graffiti. Dekstenen rond de rosetramen zijn vervuild door roet.

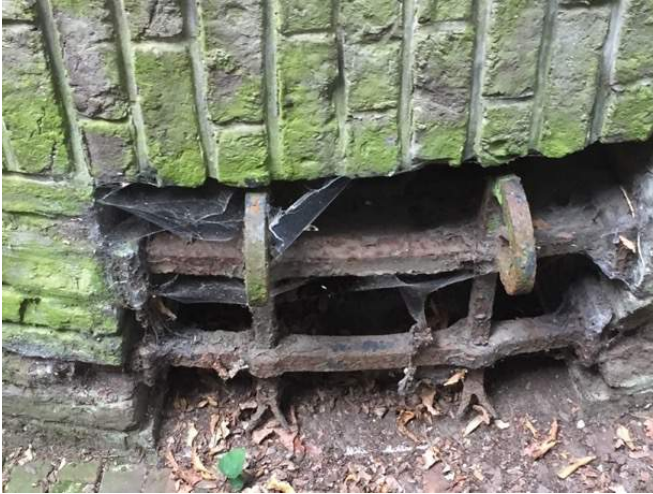
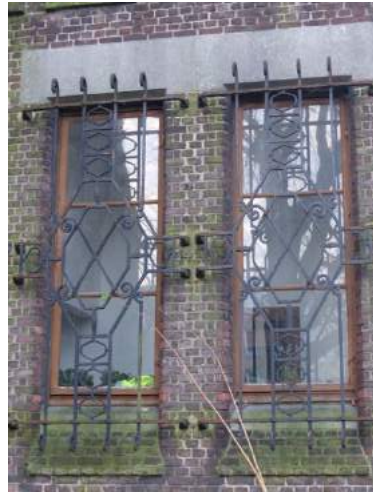
#### ANKERS, ROOSTERS EN AANVERWANTE

Een aantal dievenijzers voor de ramen zijn roestig voornamelijk de verankering.

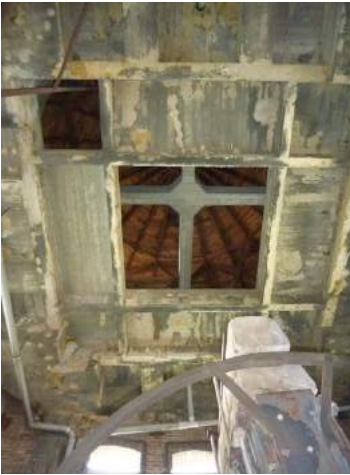
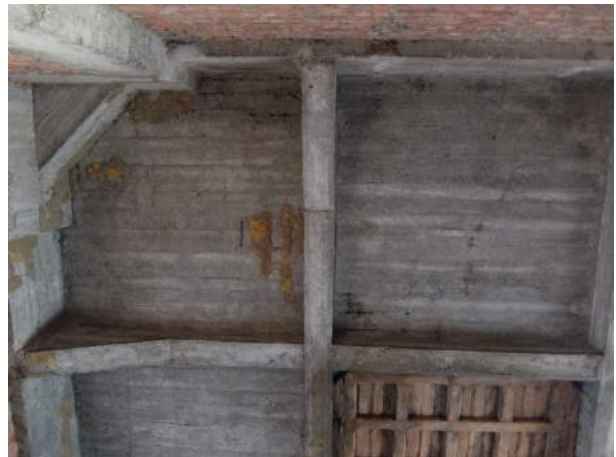
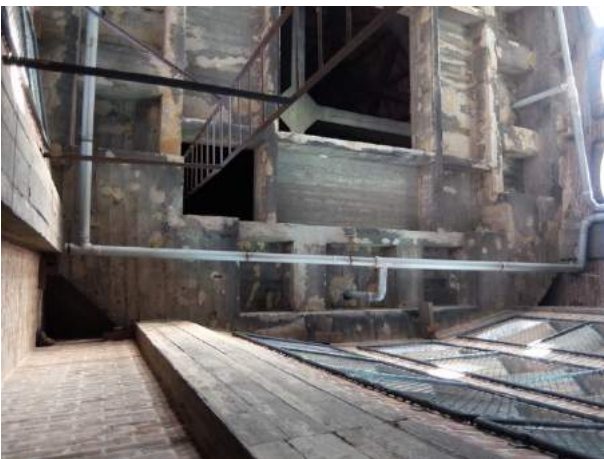
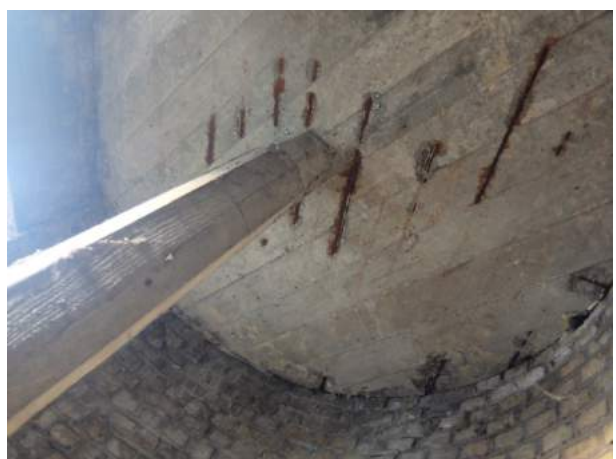
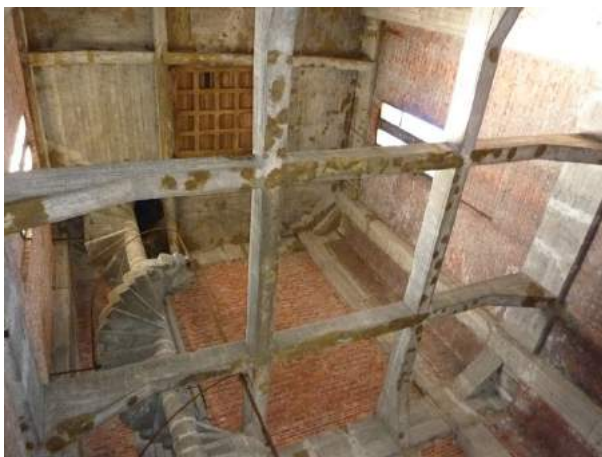
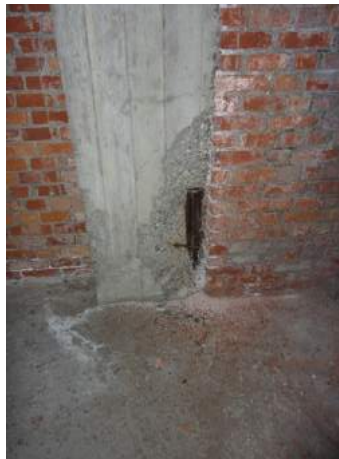
#### BETONCONSTRUCTIE TOREN

In de toren zijn verschillende sporen van betonrot en van roestende en blootliggende wapening. Reeds uitgevoerde herstellingen komen los. Dit dient dringend aangepakt te worden om problemen met stabiliteit te voorkomen.

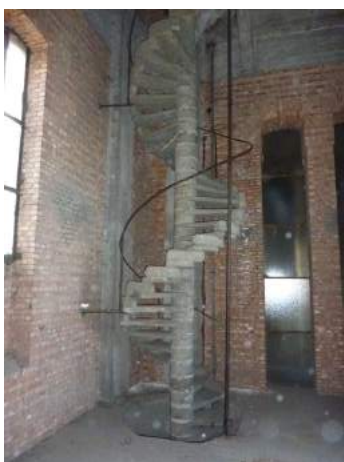
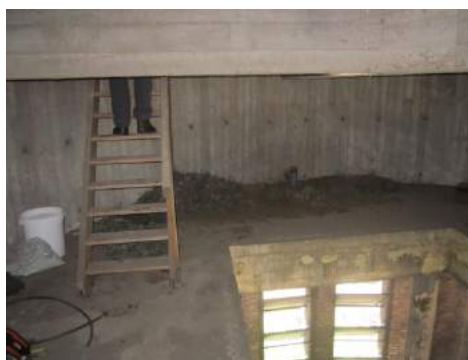
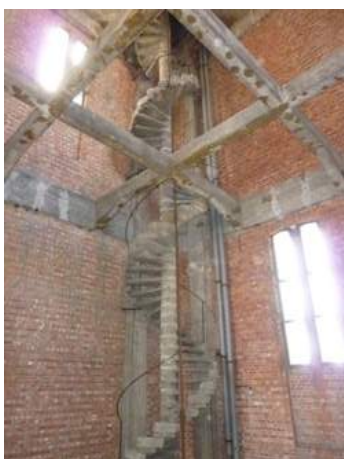
#### VEILIGHEID & TOEGANKELIJKHEID TOREN

De veiligheid in de traptoren is onbestaande of onvoldoende. Borstweringen en trapleuningen dienen te worden geplaatst.

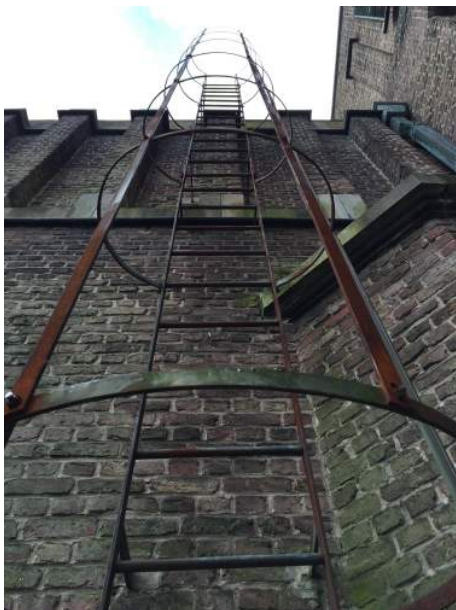
#### BUITENTRAPPEN

De ladders naar het dak zijn verroest en aan vervanging toe.

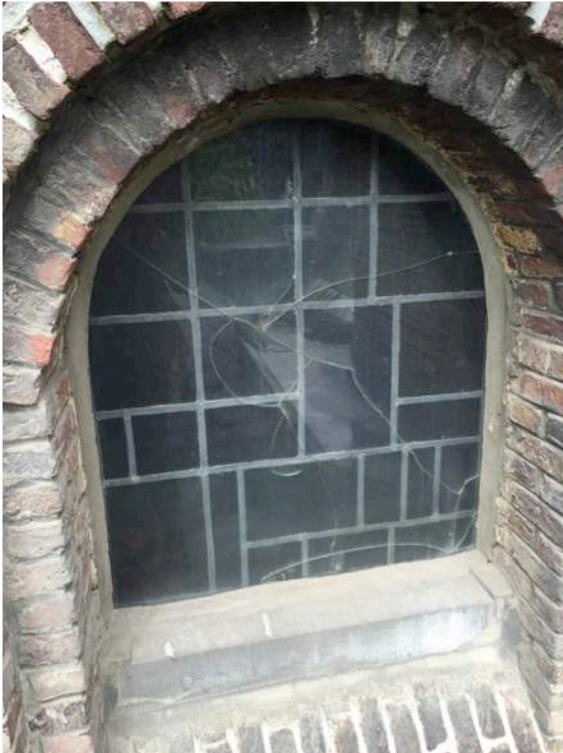
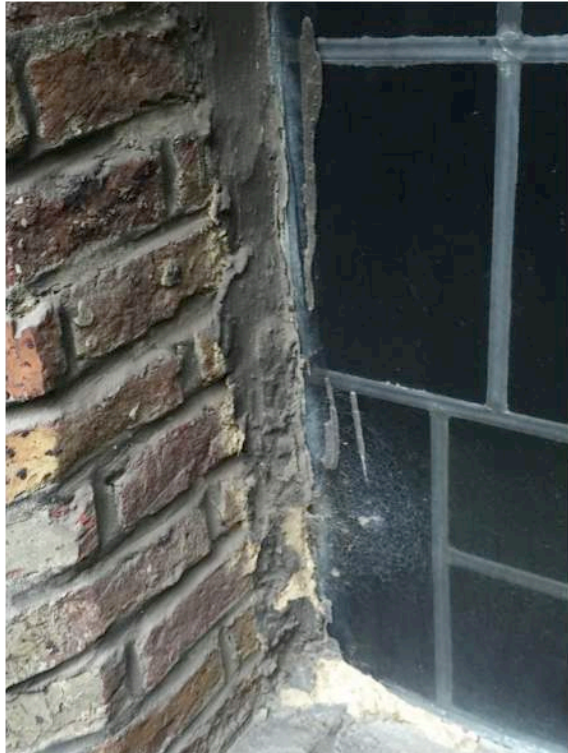
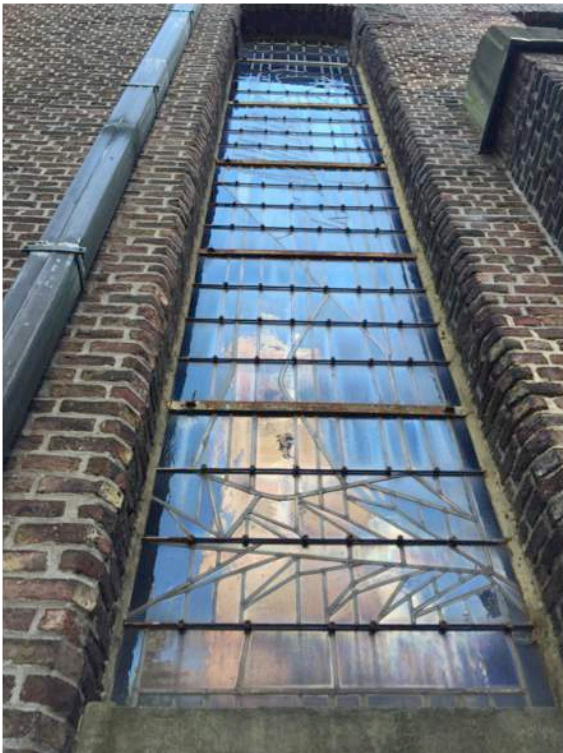
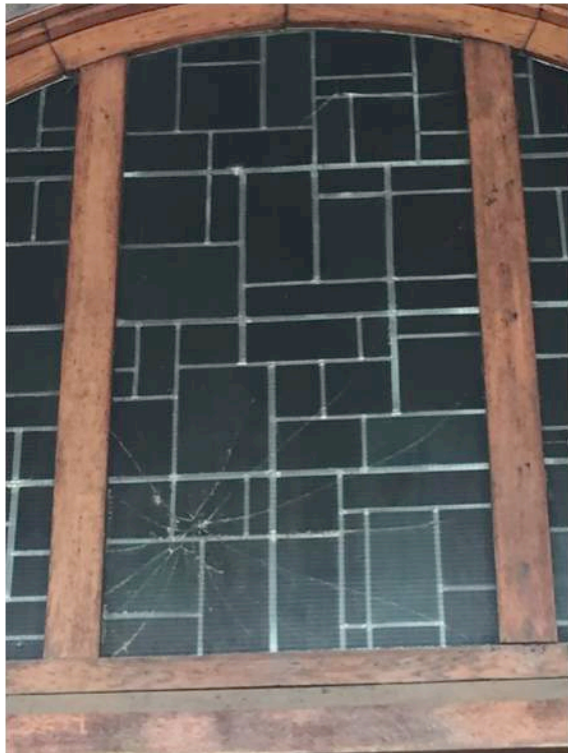
## RAMEN

Bij de ramen ontbreekt af en toe het voorzet raam. Het glas van enkele ramen en voorzetramen zijn gebarsten. Het kitwerk rond de raam is aan vernieuwing toe en condensgaatjes dienen vrijgemaakt te worden. Ook is het glas op sommige plaatsen gebroken.

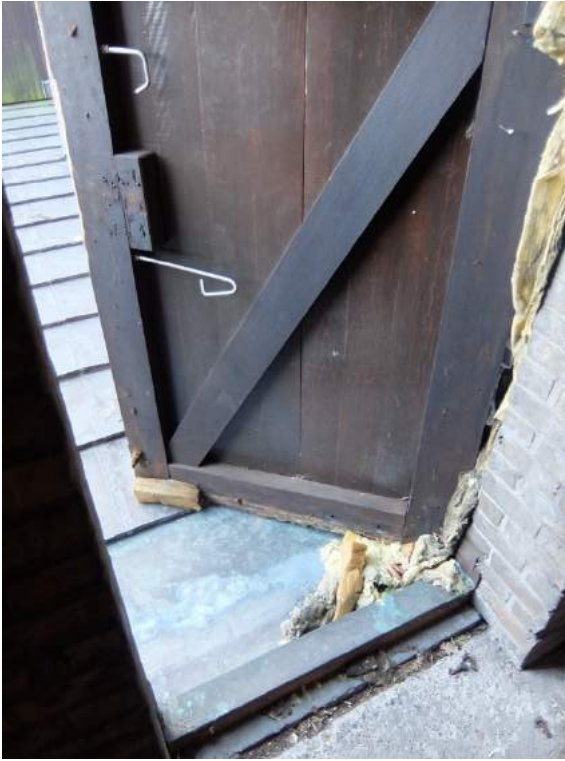
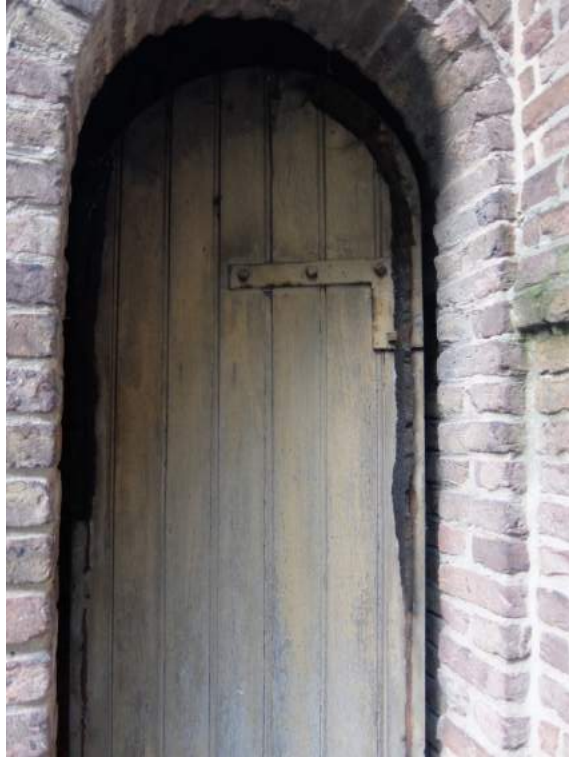
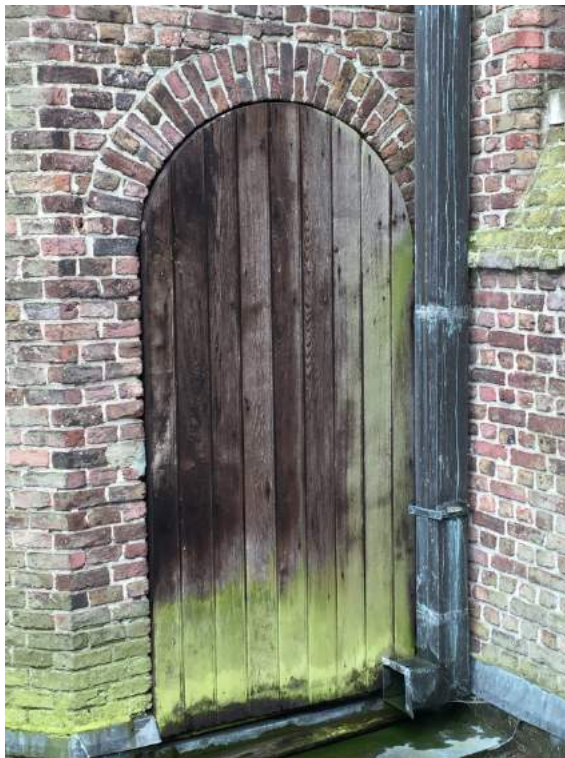
## DEUREN

De deuren van de toegang naar de daken zijn aan vernieuwing toe. Het hout is vaak rot en de gesloten deuren zijn vaak niet winddicht. Ook een nieuwe verflaag is aan de orde. Diverse deuren zijn dichtgemaakt met een gespoten isolatie of rotswol om de openingen te dichten tegen tocht.

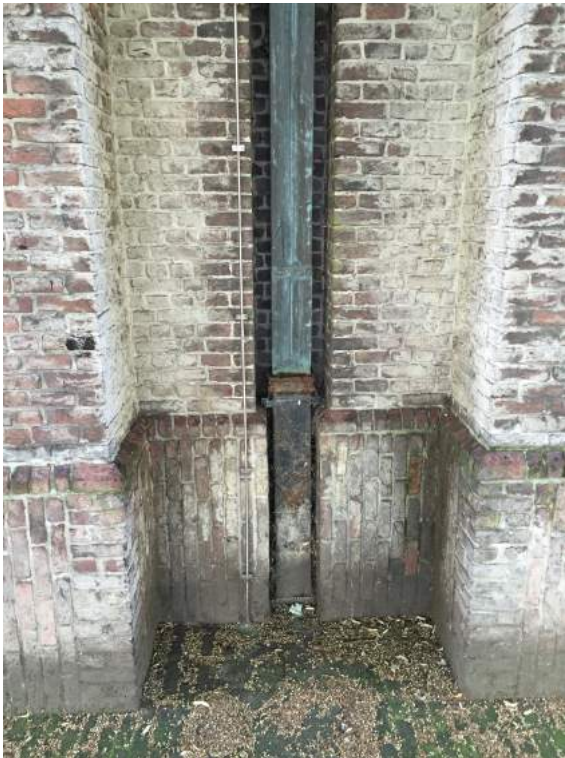
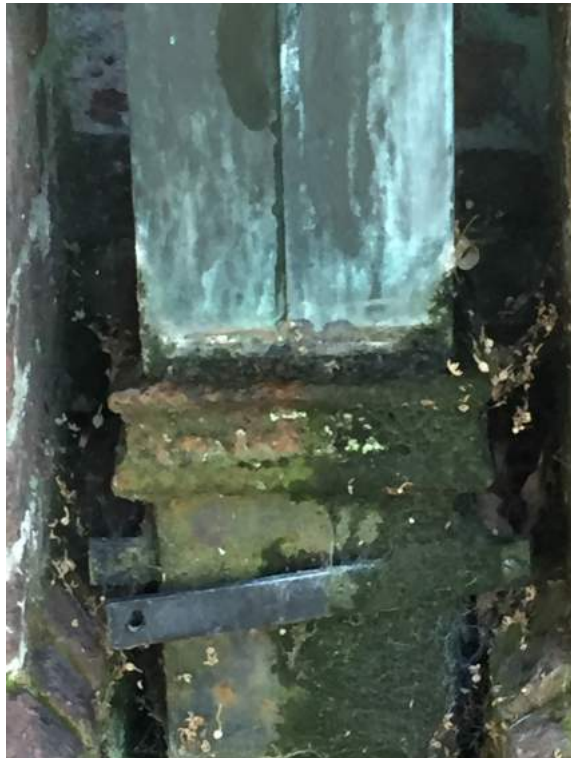
### GOTEN

De afvoerbuis is verroest onderaan bij de overgang van koperen buis naar zinken buis. Ook soms is de verankering aan de muur losgekomen.

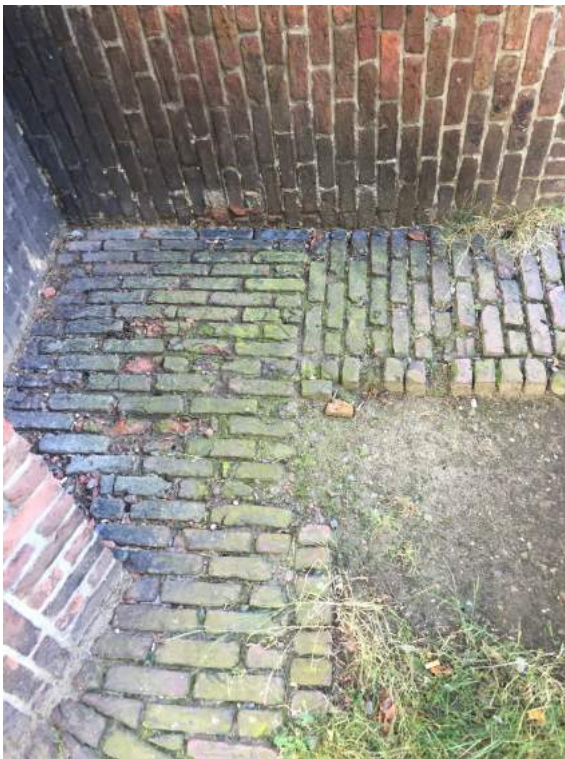
### BUITENVLOER

Het baksteenmetselwerk rond de kerk op de vloer is gebarsten en zwaar verweerd.
