Kristus-Koningkerk te Antwerpen

**Beheersplan opgemaakt door:**

Architectenbureau Vanhecke & Suls bvba  
Schoonselstraat 5  
2610 Wilrijk

10.09.2017

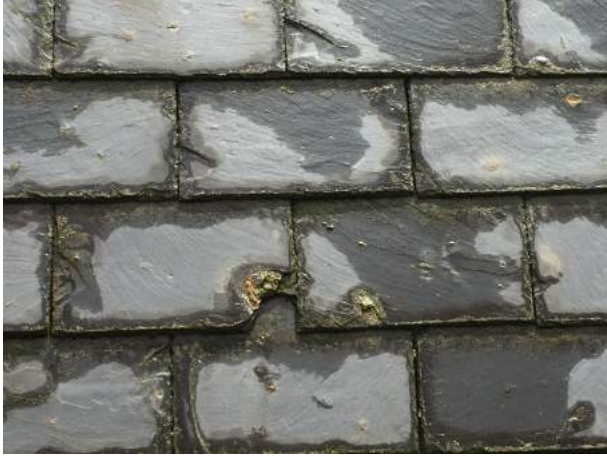
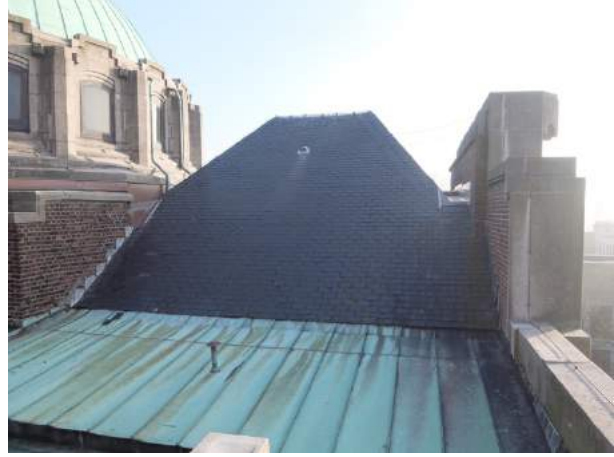
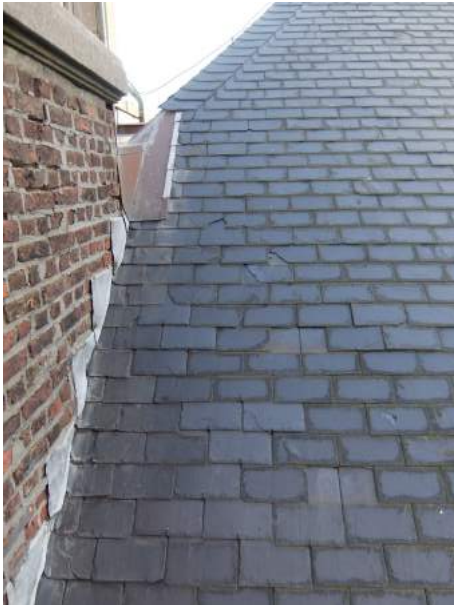
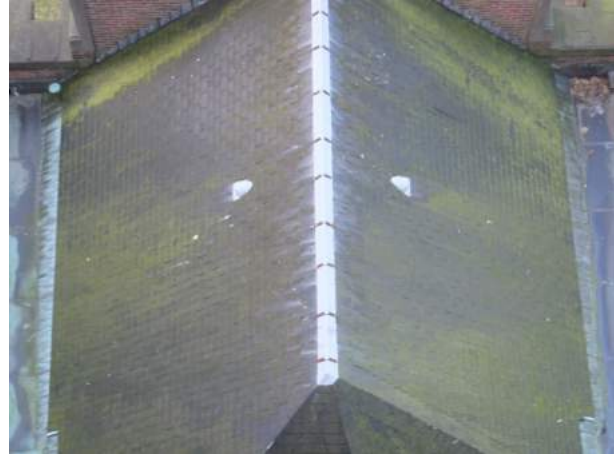
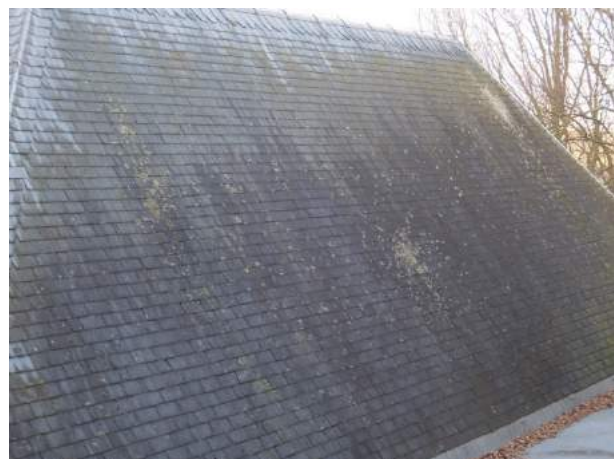
**LEIBEDEKKING**

Over het algemeen gesteld voldoen de leien nog, maar ze beginnen sporen van lichte en grote verwerking te vertonen. Op bepaalde plaatsen zijn enkele stukken afgebroken, zo ook zijn er vrij veel pyrietinsluitingen zichtbaar met extra verwerking tot gevolg.

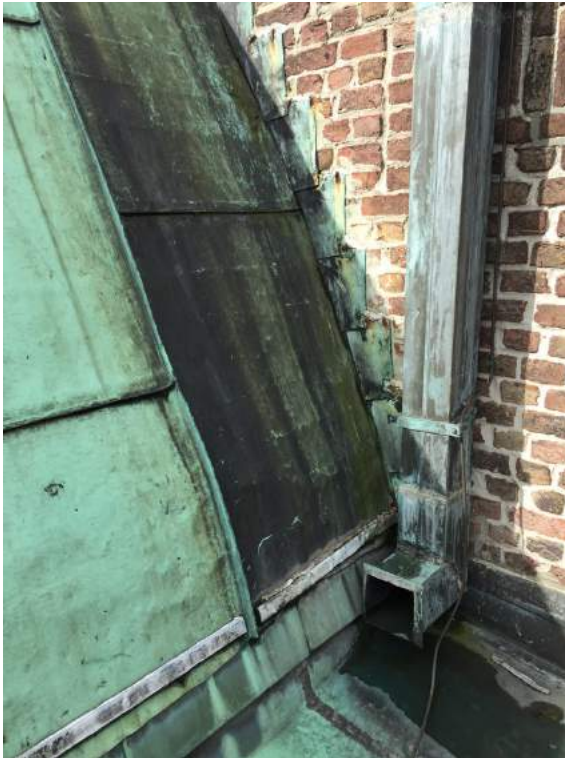
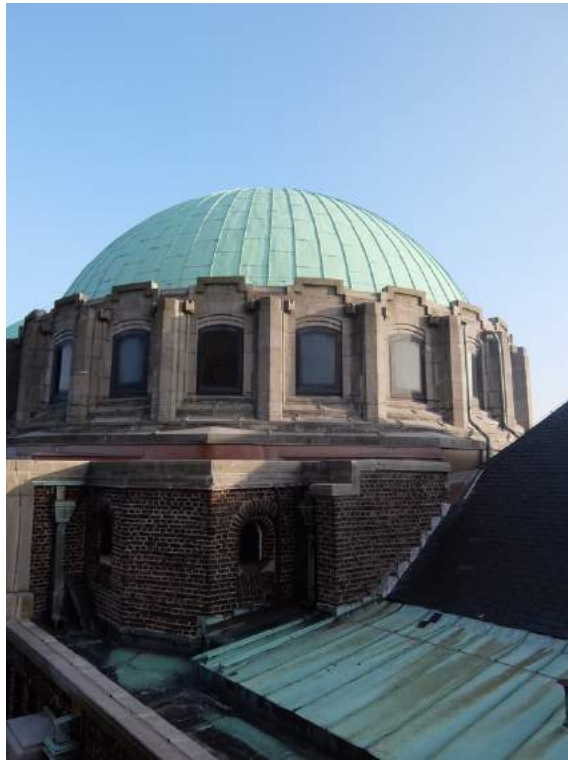
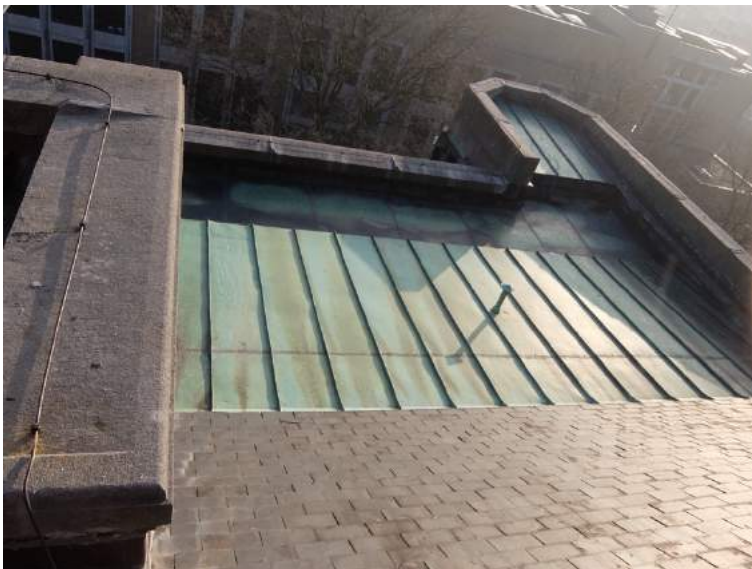
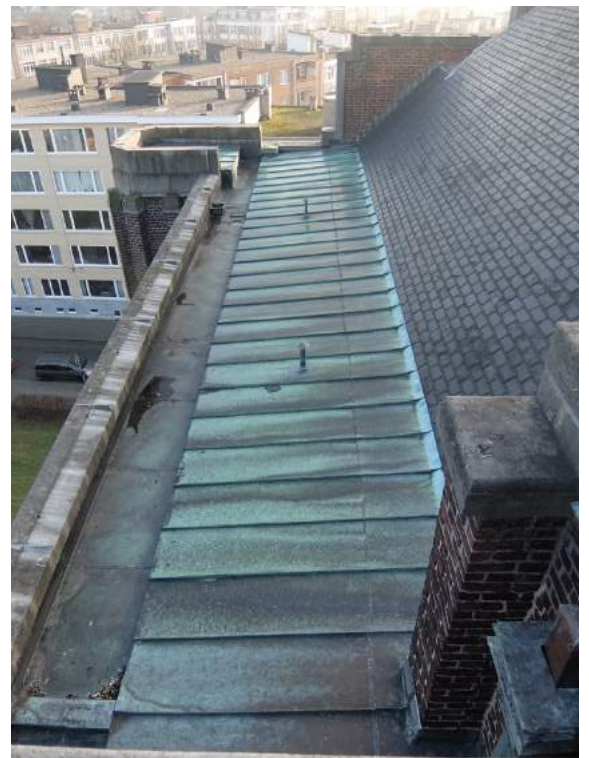
**METALEN DAKBEDEKKING**

Het koper is algemeen gezien nog in goede staat. Tijdens de restauratie in 2015 zijn er reeds enkele dakvlakken vernieuwd. Het vernieuwde koper is harder en heeft minder beschadigingen. Er zijn bepaalde plaatsen waar de afwatering niet meer voldoende is, met vuilafzetting tot gevolg. Dit kan schadelijke gevolgen hebben voor het koper. Het koper van de grote koepels is licht verweerd, maar voldoet nog. De gootbekleding is vernieuwd, maar er is niet geweten wanneer dit juist werd uitgevoerd. Bij deze werken werd de aansluiting tussen de gootbekleding en de dakbedekking niet correct uitgevoerd, waardoor er vocht naar binnen kan sijpelen. Deze aansluiting werd aangesmeerd met een siliconenkit, maar dit is minder duurzaam en scheurt terug los.

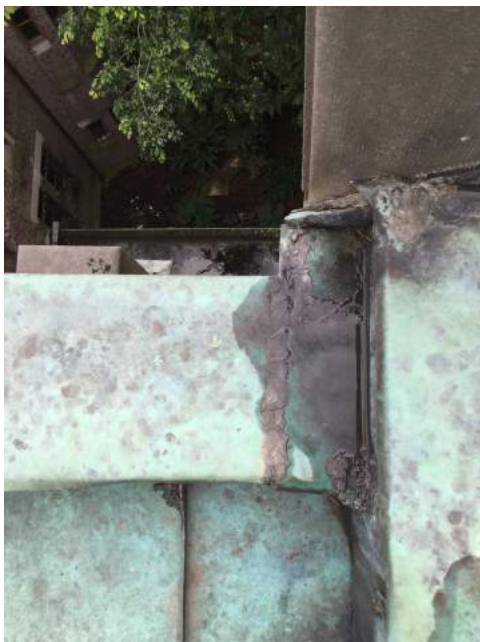
#### AANSLUITINGEN

De leien daken zijn voorzien van een loden nokbekleding. Dit noklood is in goede staat. De nokbeugels zijn roestig, maar momenteel is al het lood nog goed bevestigd.

De aansluiting tussen de leien daken met het opgaand muurwerk is algemeen nog in goede staat. Het loketlood is tamelijk dun, waardoor de loketjes makkelijk opwaaien. De siliconenkit is minder duurzaam en komt op bepaalde plaatsen los, zonder grote gevolgen tot hiertoe.

Onderaan de dekstenen zijn volledig rondom kraallatten aanwezig. Deze druiplijsten liggen grotendeels los, de kitvoegen zijn sterk verweerd en voldoen niet meer.

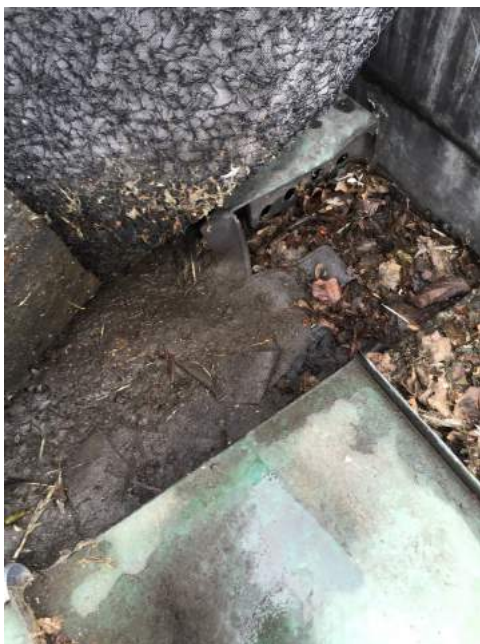
#### GOTEN

De koperbekleding is algemeen in goede staat, maar plaatselijk werden er gescheurde soldeernaden vastgesteld. De koperen hanggoten zijn nog in redelijke goede staat. Ook is er vaak vuil aanwezig in de goten die deze verstroppen. Door deze verstopping is er soms een ontwikkeling van plantengroei op de gevels.

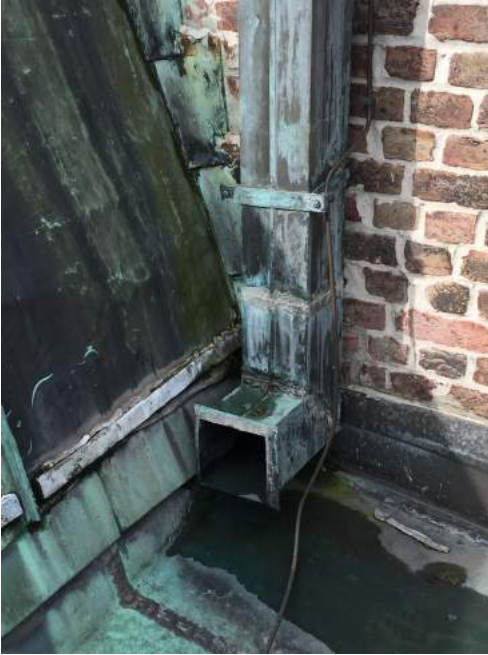
#### AFVOER

De koperen afvoerbuizen zijn in het algemeen in goede staat.

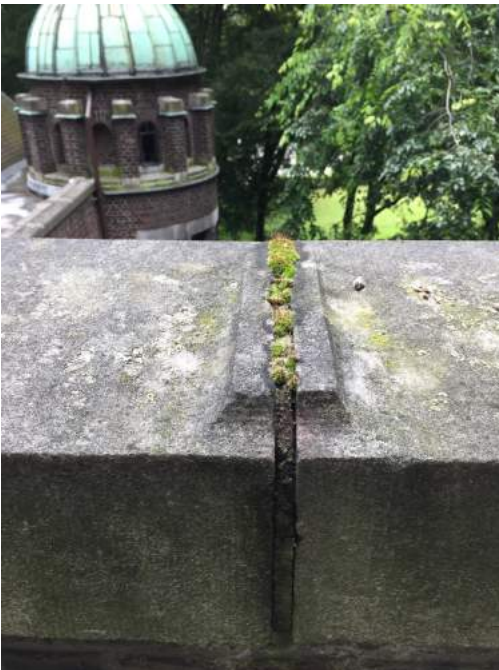
#### DEKSTENEN

De blauwe steen van de dekstenen waarmee de meeste topgevels en borstweringen bovenaan zijn afgewerkt zijn in redelijke staat. Het voegwerk daarentegen is zeer slecht. Het is volledig uitgespoeld en werd op een onvakkundige manier hersteld met een siliconenkit. De open voegen leiden tot vochtindringing in het onderliggend metselwerk.

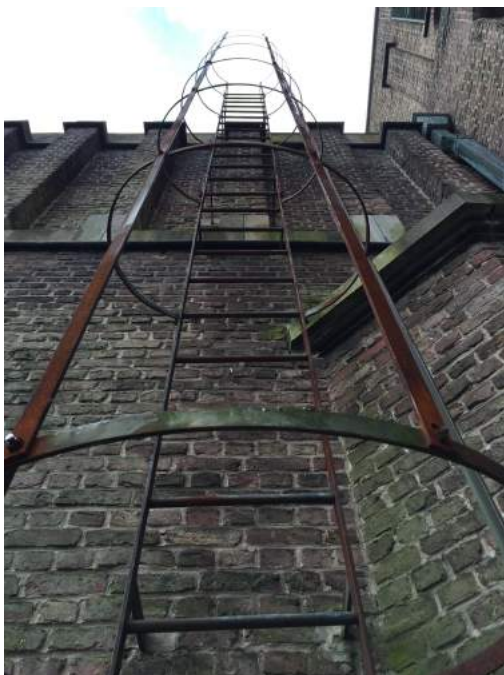
## BUITENTRAPPEN

De ladders voor de toegang van de daken zijn vaak erg roestig.

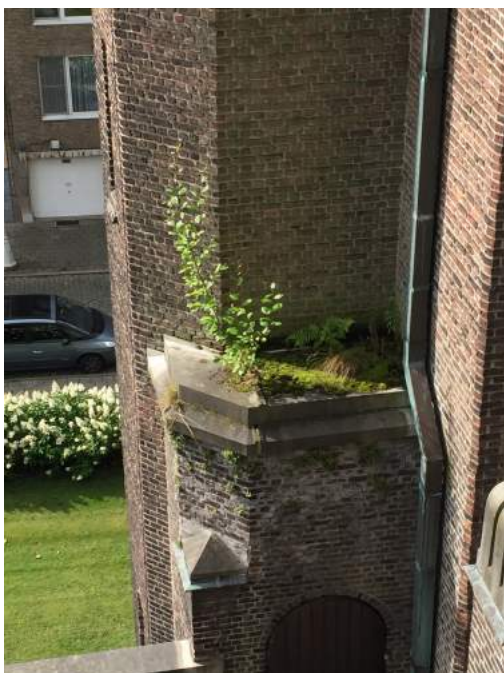
## BEGROEIING

Op de daken begroeien af en toe planten die afvoeropeningen belemmeren en zorgen voor stilstaand vocht.
