BEHEERSPLAN ONROEREND ERFGOED

deeldossier 3: 'oude infirmerie'

Voormalige Abdij van Herkenrode

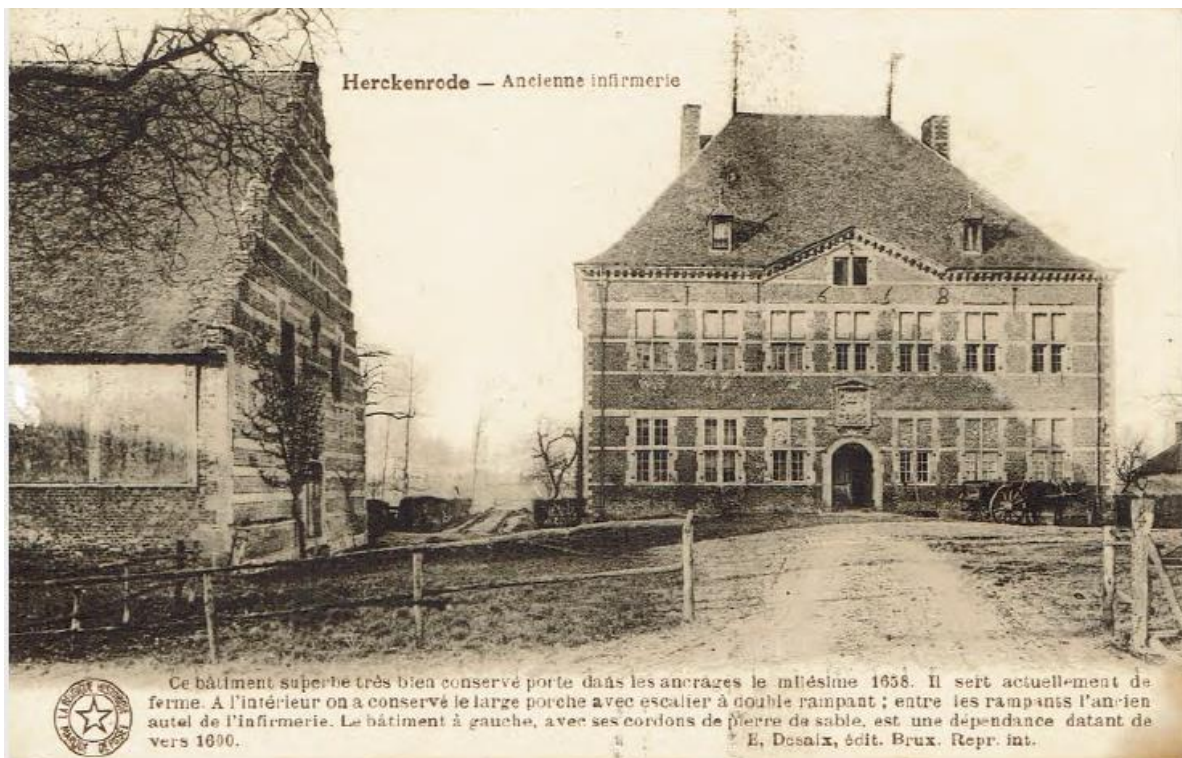
Afbeelding 4: Prentkaart 'Herckenrode - Ancienne infirmerie', ca. 1912 - collectie Hekate.

Met de nieuwe eigenaars kreeg ook de oude infirmerie een nieuwe functie. Ze werd 'herbestemd' tot schuur en werd verpacht samen met de 'nieuwe' infirmerie uit 1658 die in 1813 dienst deed als graanmagazijn en daarna in gebruik genomen werd als landbouwerswoning. Een prentkaart van het 'hof' met beide infirmerieën (afb. 4) toont een deel van de oude infirmerie rond 1912, datum van afstempeling van een identieke prentkaart. De trapgevel - volledig in beeld gebracht, zij het zijdelings - had toen al de bijgemaakte laadluiken om voorraad naar de zolder te brengen. De zuidelijke zijgevel bestond op dat moment nog uit vakwerk boven de bakstenen plint, zo tonen de gebintstijlen tussen de stijlvoetplaat en de dakaanzet. Die vakwerkconstructie brandde op 5 mei 1951¹³ volledig af samen met het dakgebinte (fig. 5 en 6). De noordelijke en zuidelijk zijgevels, een deel van de westelijke puntgevel en het dak - gebinte en bedekking - werden volledig vernieuwd. Daarbij werden de zijgevels voorzien van tot aan de daklijst reikende houten stalpoorten onder betonnen latei. Van de oorspronkelijke constructie resten vandaag enkel nog de bakstenen plint, de naar het oosten gerichte trapgevel, een fragment van de westelijke puntgevel, wat moerbalken en delen van de oost-west-georiënteerde gang. Deze elementen bleven bewaard, ook na de storm van 23 januari 2017 waardoor een deel van het dak en de punt van de westelijke gevel instortte.

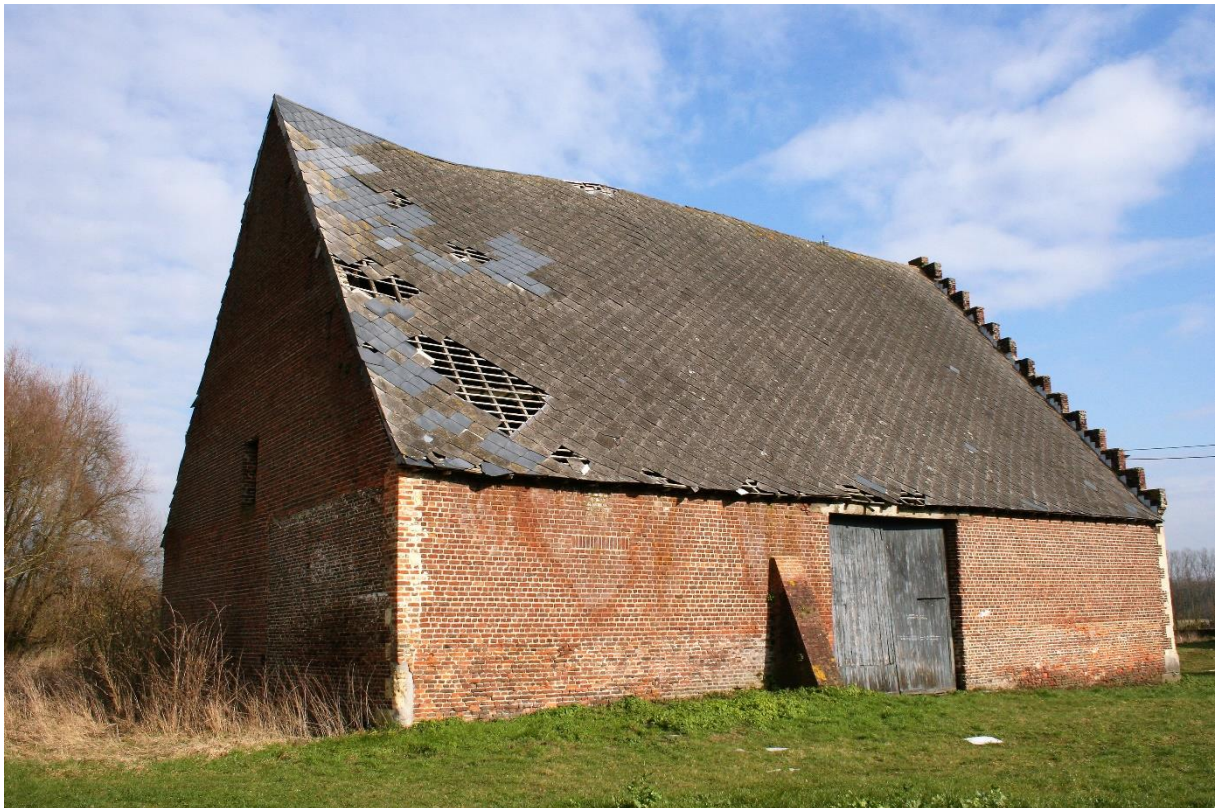
Rechthoekige baksteenbouw onder een steil zadeldak (foto 2), getypeerd door een oostgerichte **trapgevel in bak- en zandsteenstijl** (foto 3), de onderste helft (foto 4) van wat ooit een **puntgevel met hoekketting en zoldervenster** was aan de westzijde (foto 5) en zijgevels met later toegevoegde rechthoekige stalpoorten onder betonnen latei (foto 6 en 7). Van het exterieur zijn enkel de **bakstenen plint**, een **deel van de westelijke puntgevel** en de trapgevel van het gebouw nog oorspronkelijk.

Foto 5: Oude infirmerie, westelijke puntgevel en zuidelijke zijgevel (toestand 25.02.2016)

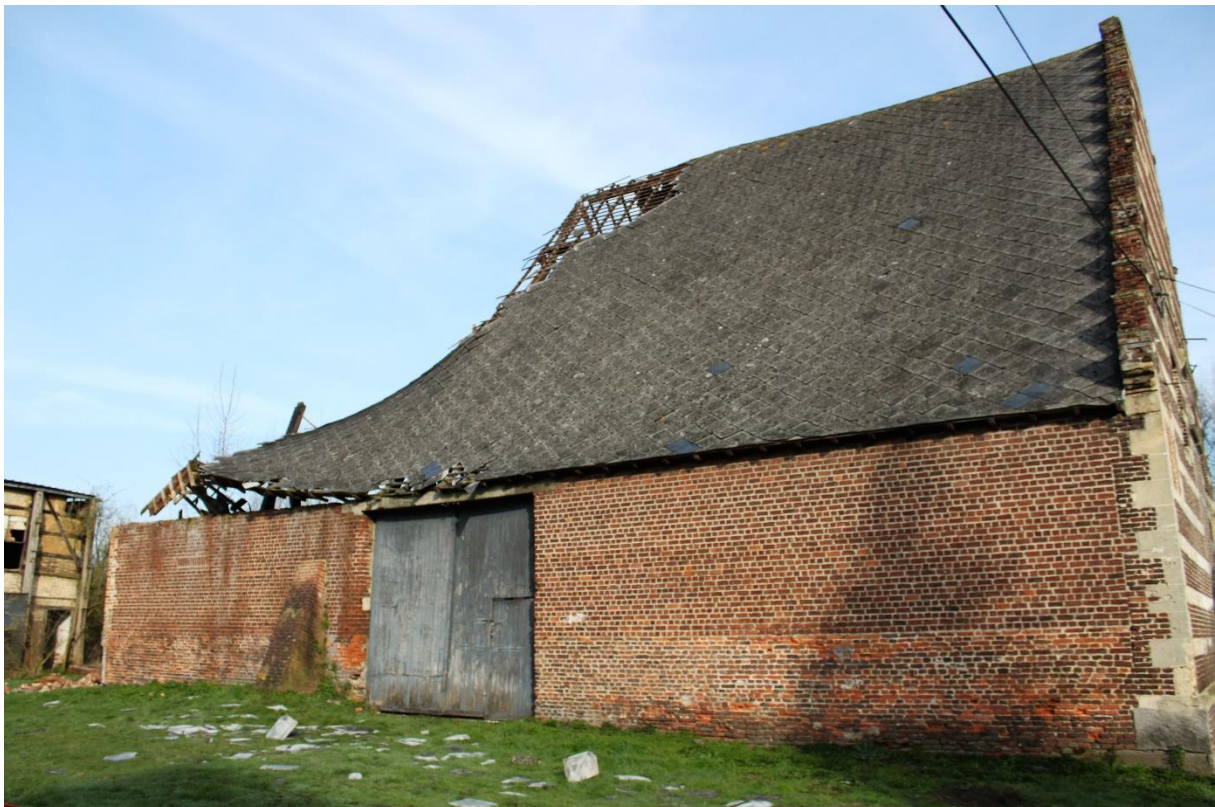
Foto 6: Oude infirmerie, zuidelijke zijgevel (toestand 14.03.2017)

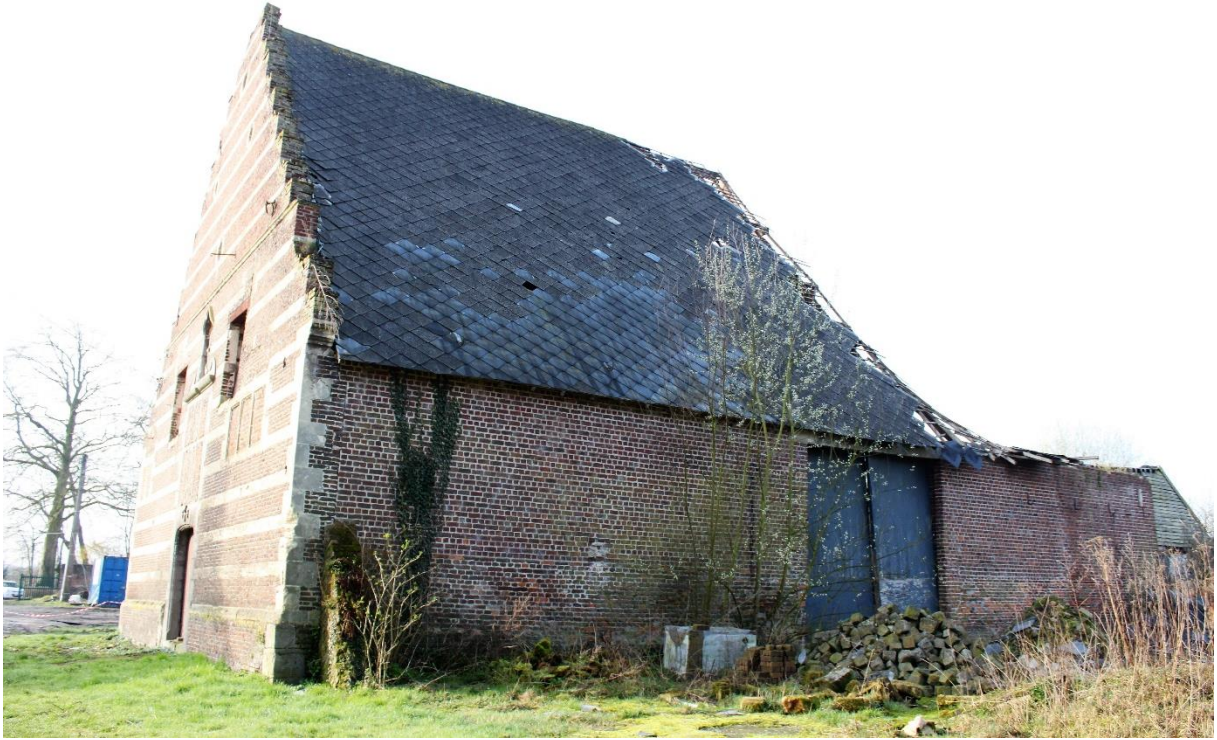
Foto 7: Oude infirmerie, noordelijke zijgevel (toestand 14.03.2017)

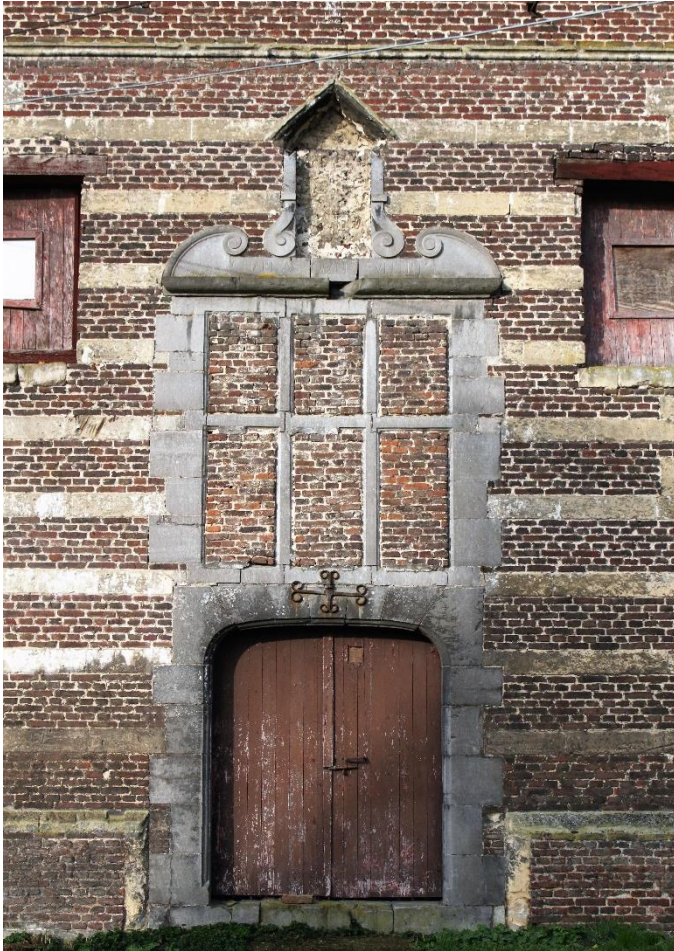
Tussen 1512 en 1521 gedateerde **trapgevel** (foto 8) met verwerking van Maastrichtersteen voor **speklagen, hoekkettingen, kordons en vensteromlijstingen** en Maaskalksteen voor de **poortomlijsting** en de **sokkel** van het gebouw - vandaag haast onzichtbaar door natuurlijke ophoging van het terrein en beplanting. Centrale **poorttravee** (foto 9) met **houten poort** in een gedrukte **korfboogvormige negblokomlijsting** van Maaskalksteen met een **sieranker** aan de sluitsteen, getopt door een omstreeks 1600 te dateren **drieledig kruiskozijn in negblokomlijsting** onder een **gebroken fronton** met opschrift "CHARITAS OMNIA SVFFERT" - de

Foto 9: Oude infirmerie, oostgerichte trapgevel, poorttravee (toestand 14.03.2017)

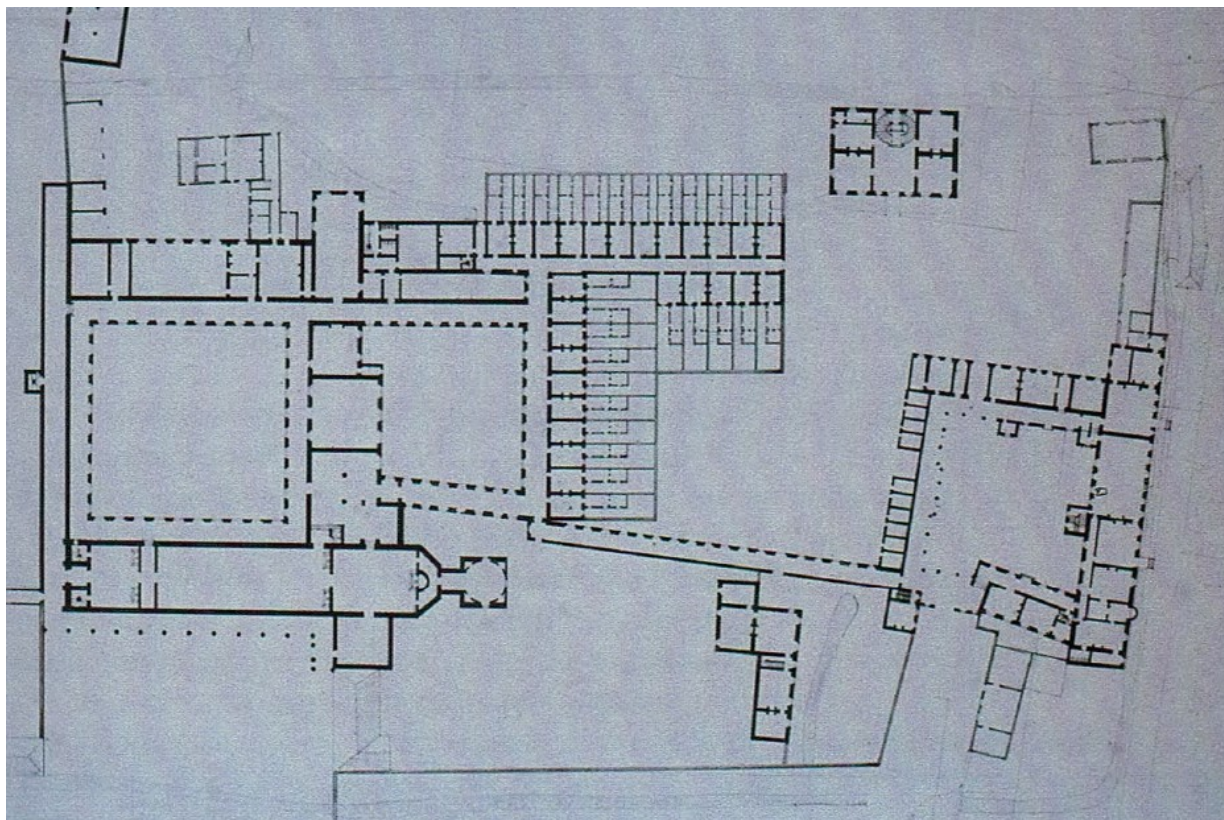
Plan 1: Gebouwenbestand ca. 1767-1768 door L.B. Dewez - Bron: M. Van der Eycken, *Herkenrode, abdij en levend monument*, Deurne, 2002, p. 98.
