# BEHEERSPLAN ONROEREND ERFGOED

## deeldossier 6: '18<sup>de</sup>-eeuws abdissenverblijf'

Ligging:

Herkenrodeabdij 1  
3511 Kuringen

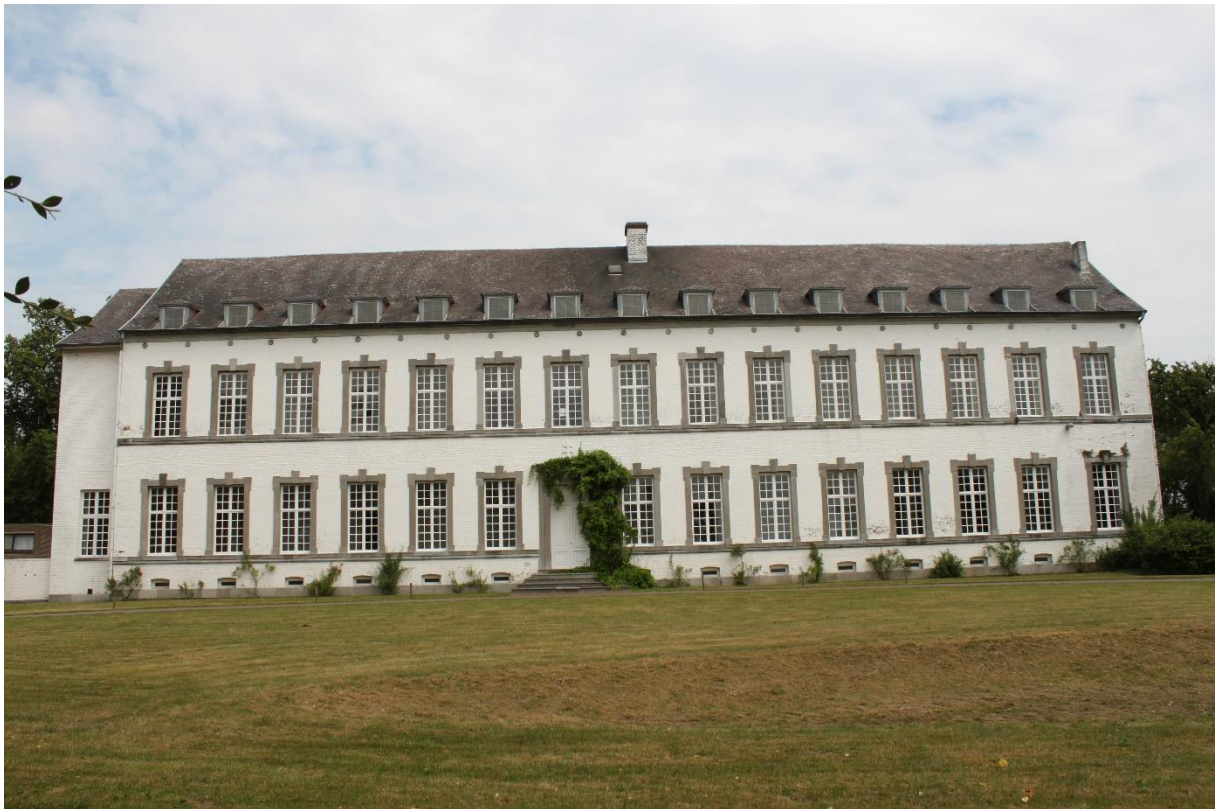
Foto 3: 18<sup>de</sup>-eeuws abdissenverblijf, naar het westen gerichte voorgevel

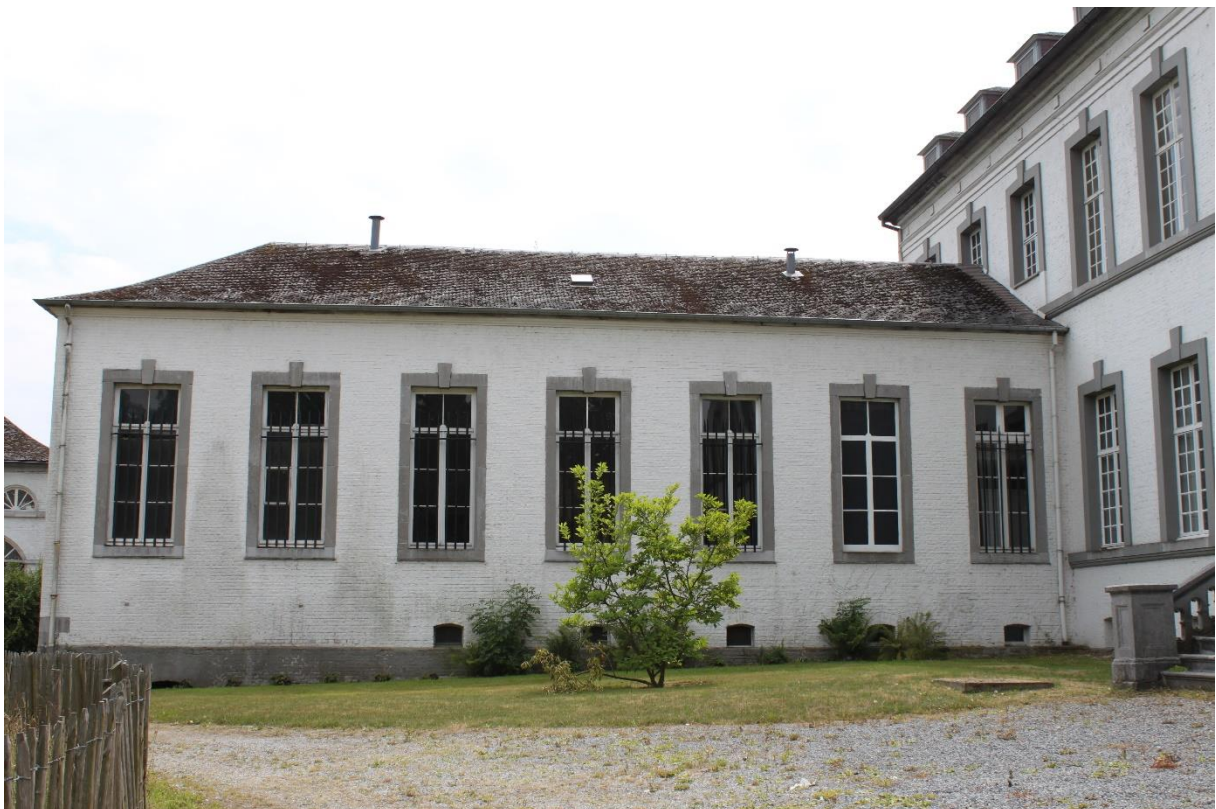
Foto 4: 18<sup>de</sup>-eeuws abdissenverblijf, naar het noorden gerichte dienstvleugel

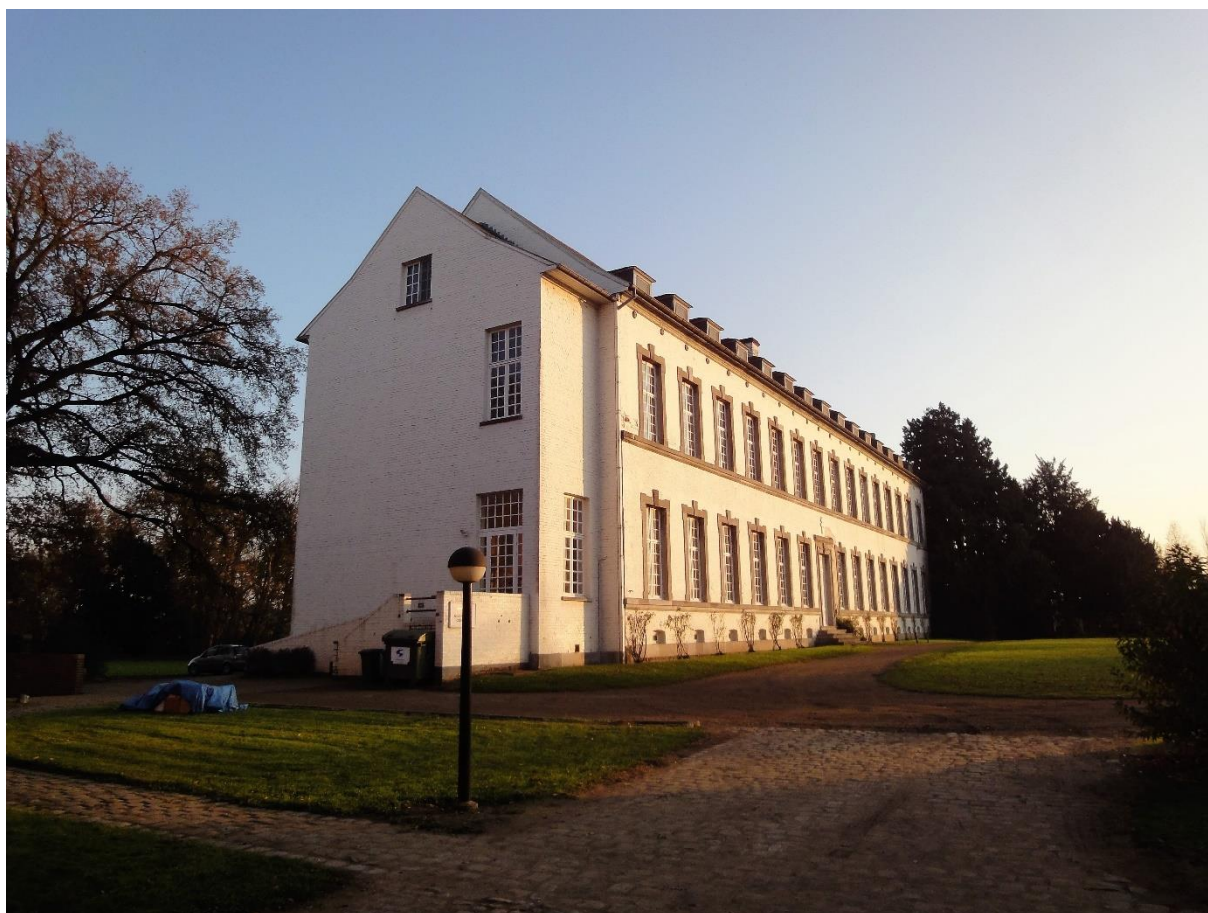
Foto 5: 18<sup>de</sup>-eeuws abdissenverblijf, noordgerichte trap- en toegangstravee

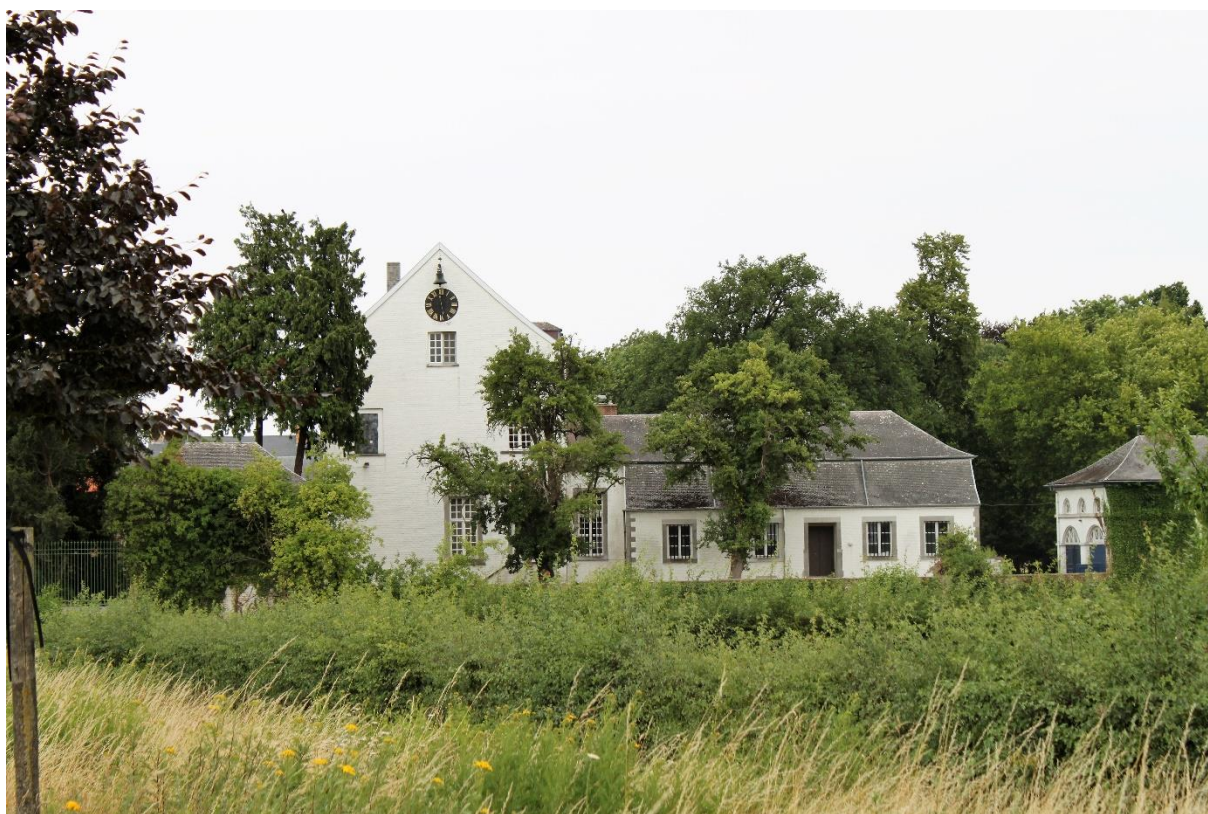
Foto 6: 18<sup>de</sup>-eeuws abdissenverblijf, zuidgevel met 19<sup>de</sup>-eeuwse uitbreiding

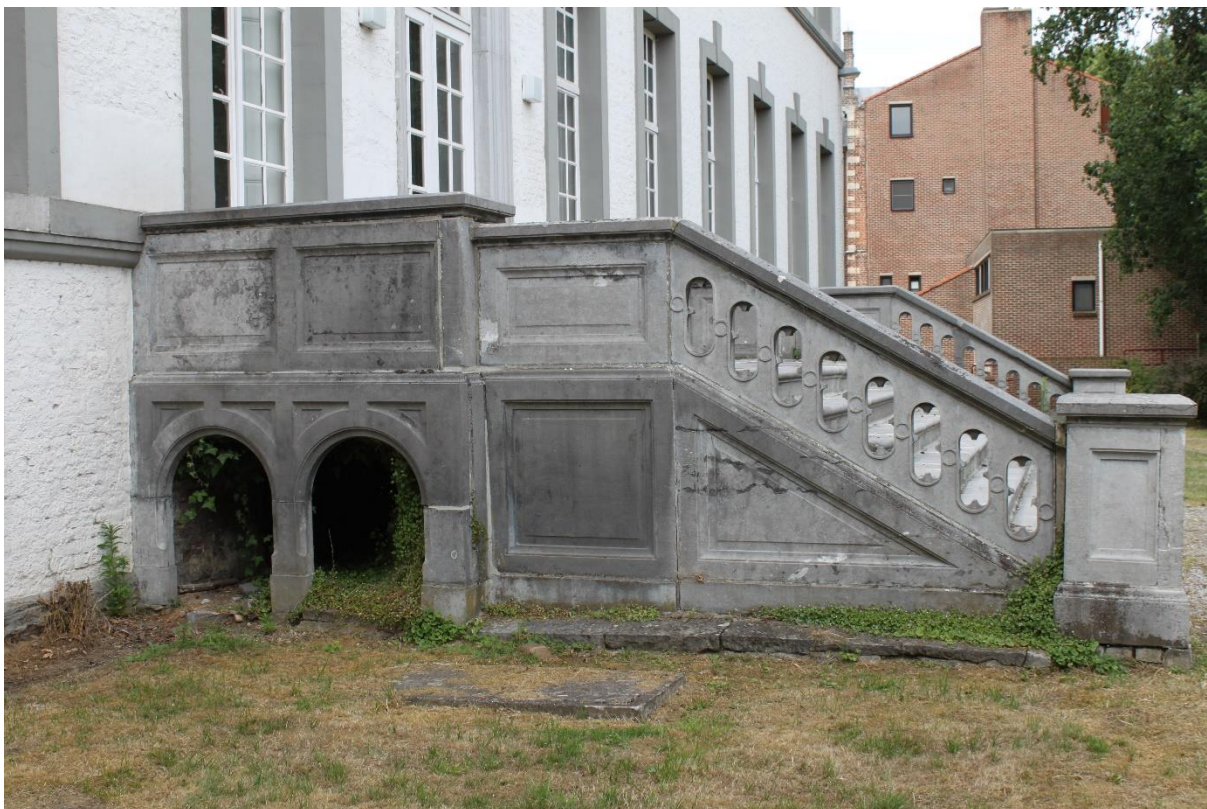
Foto 11: oostgerichte achtergevel, detail terras (1865)

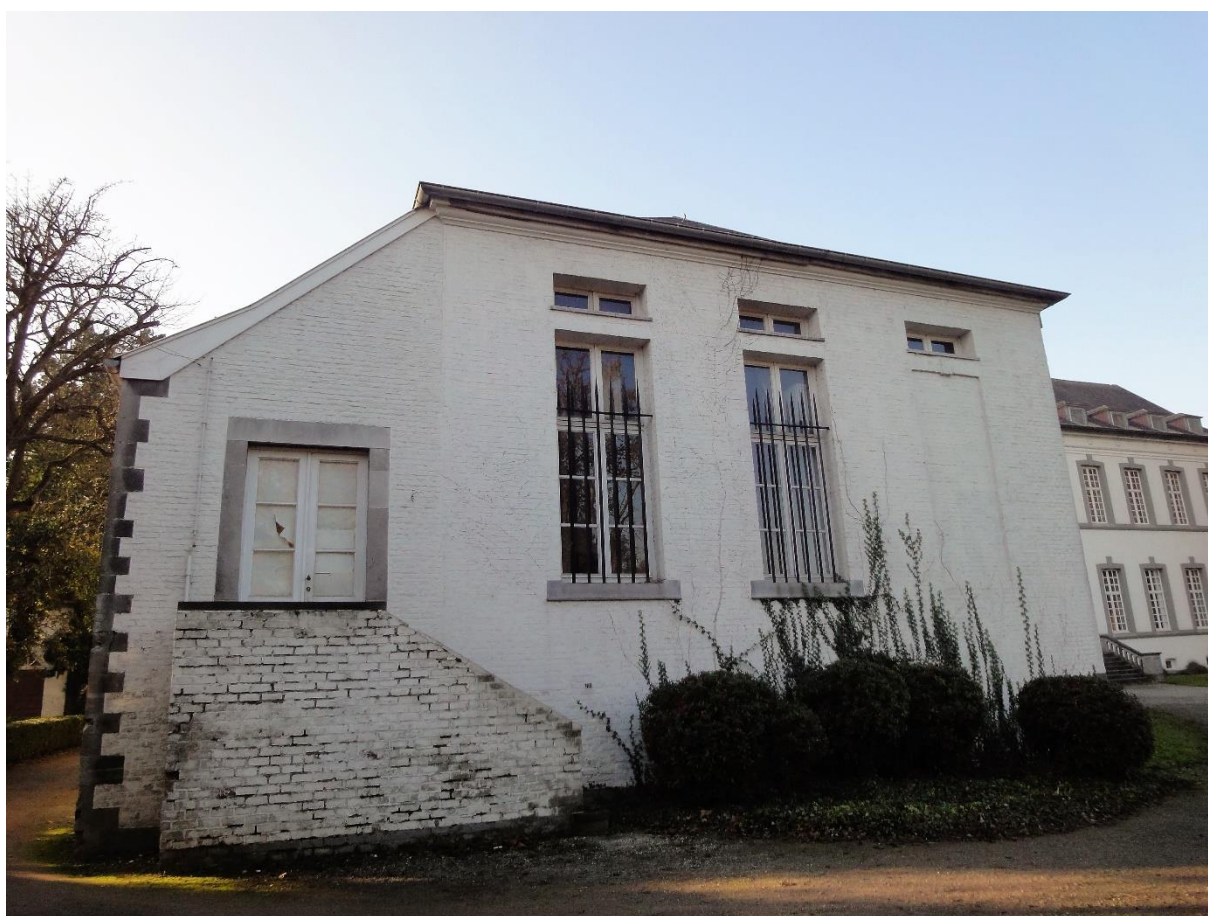
Foto 15: dienstvleugel, kopse gevel

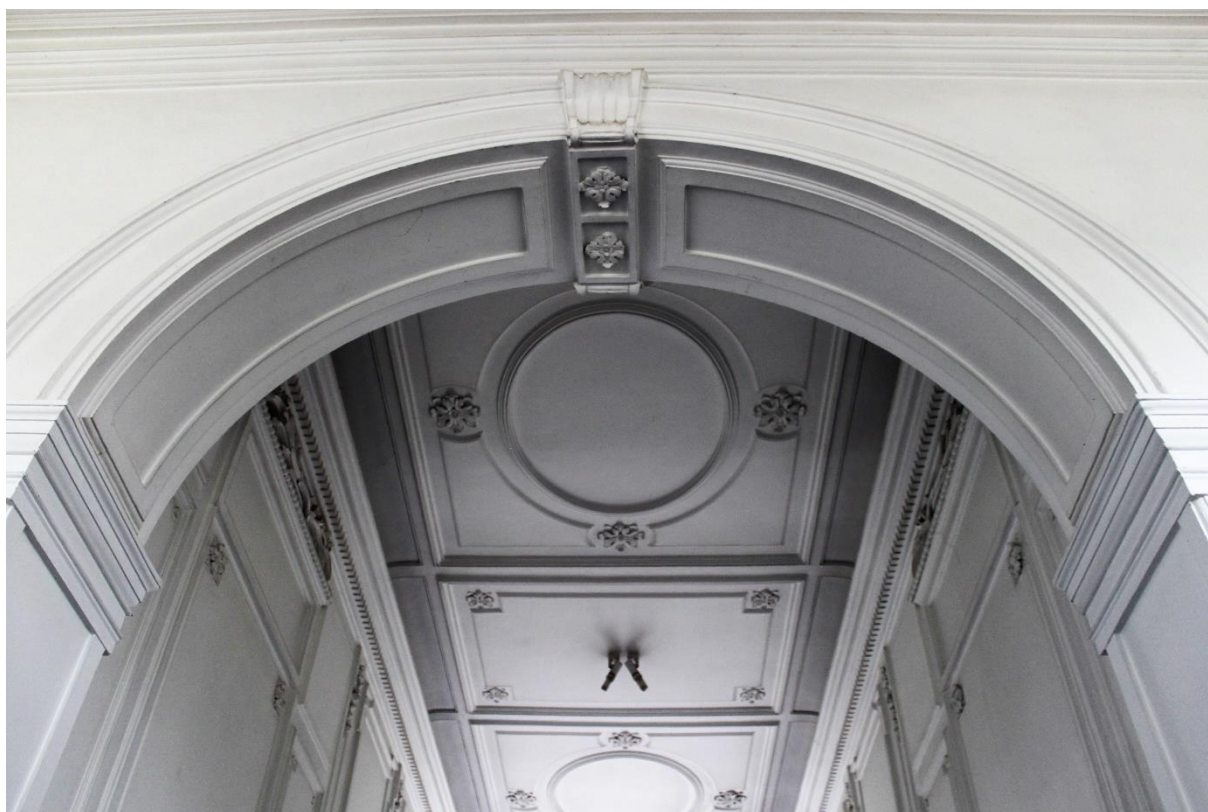
Foto 19: +0, dwarsgang, detail gestucte rondboog en plafond

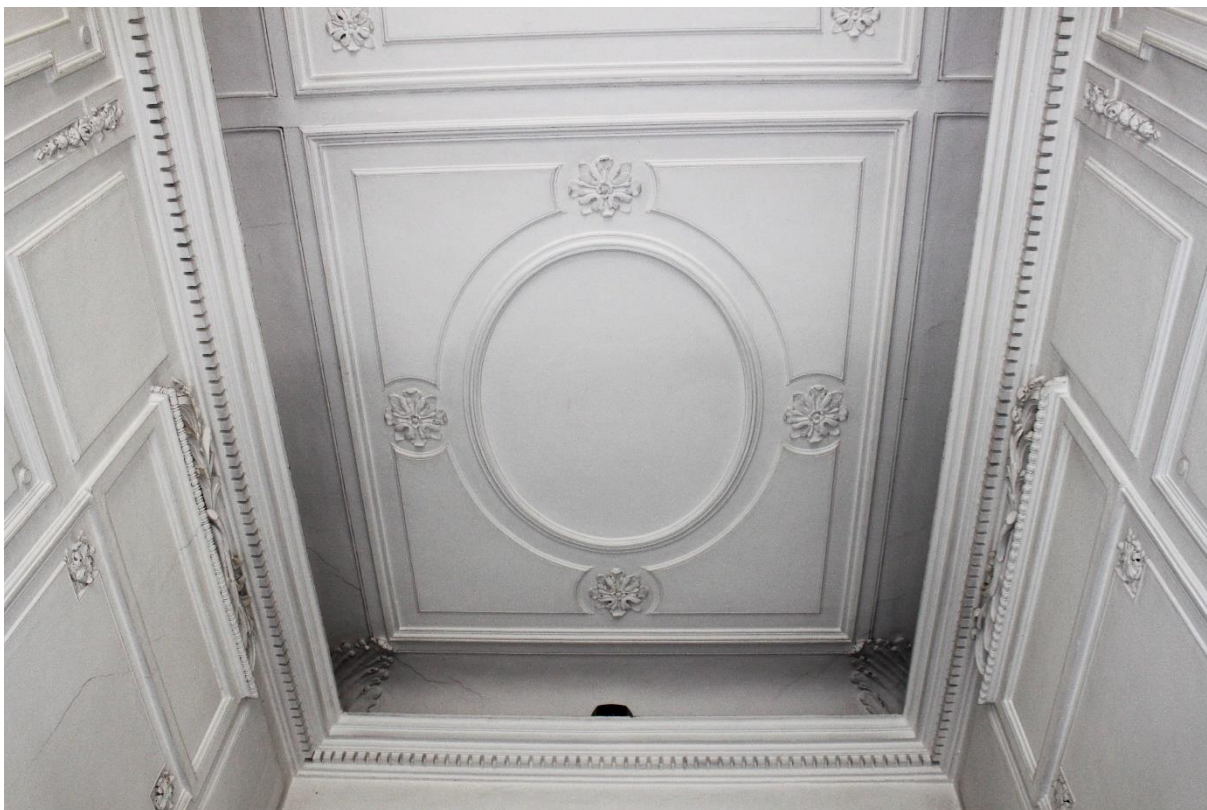
Foto 22: +0, dwarsgang, detail gestucte keellijst en aanzet wanddecoratie

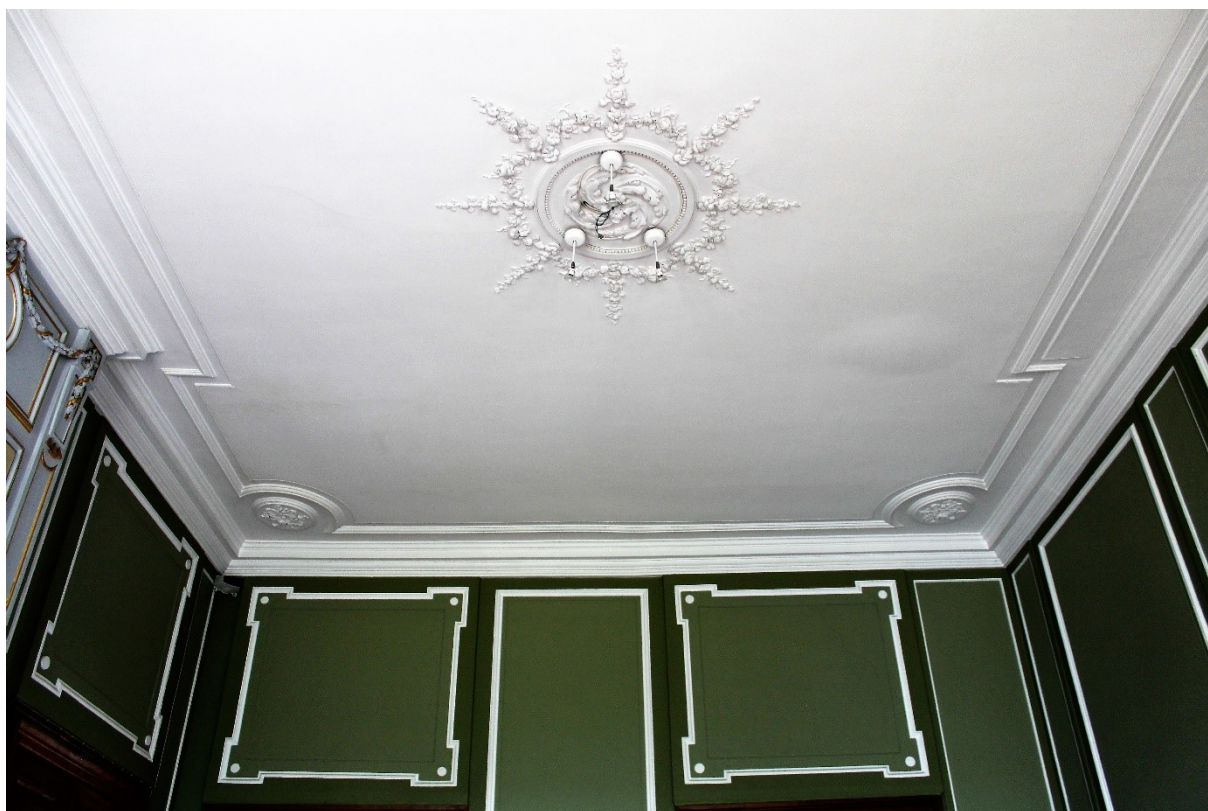
Foto 29: +0, groene zaal, detail stucplafond en supraportes

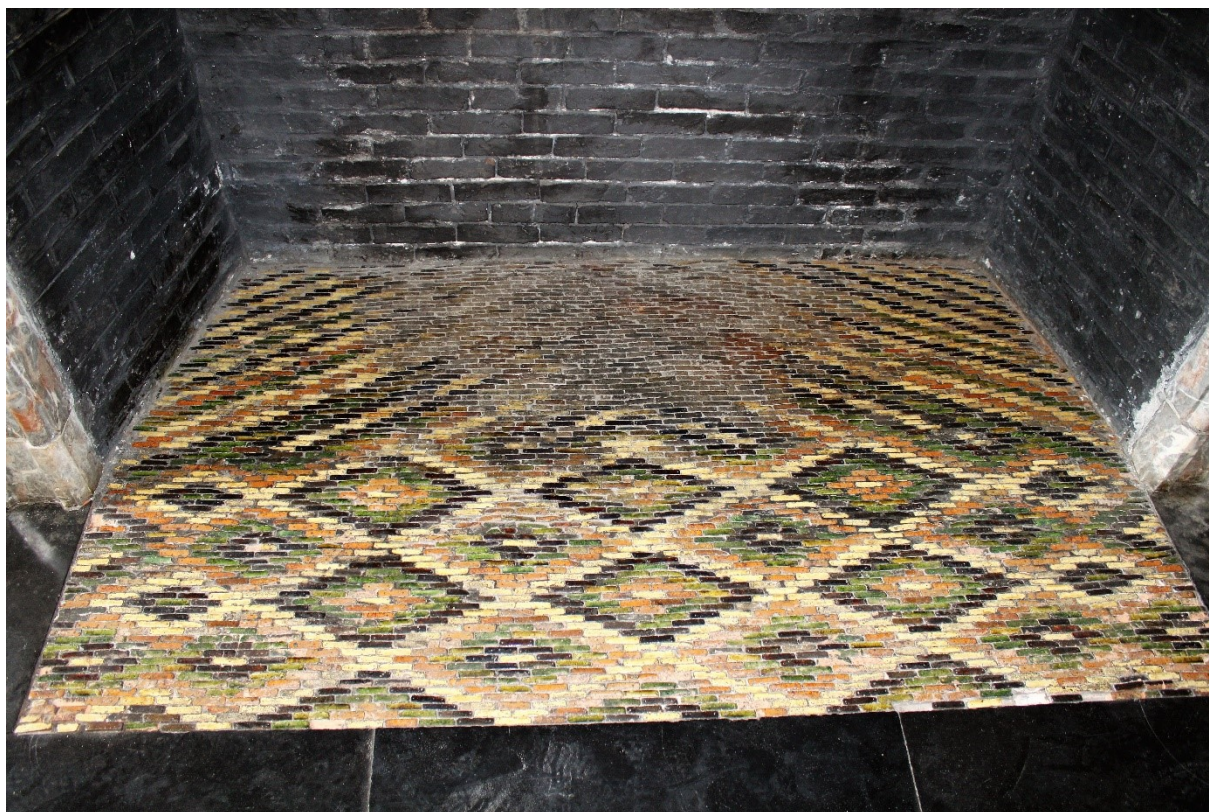
Foto 31: +0, groene zaal, hardvloer

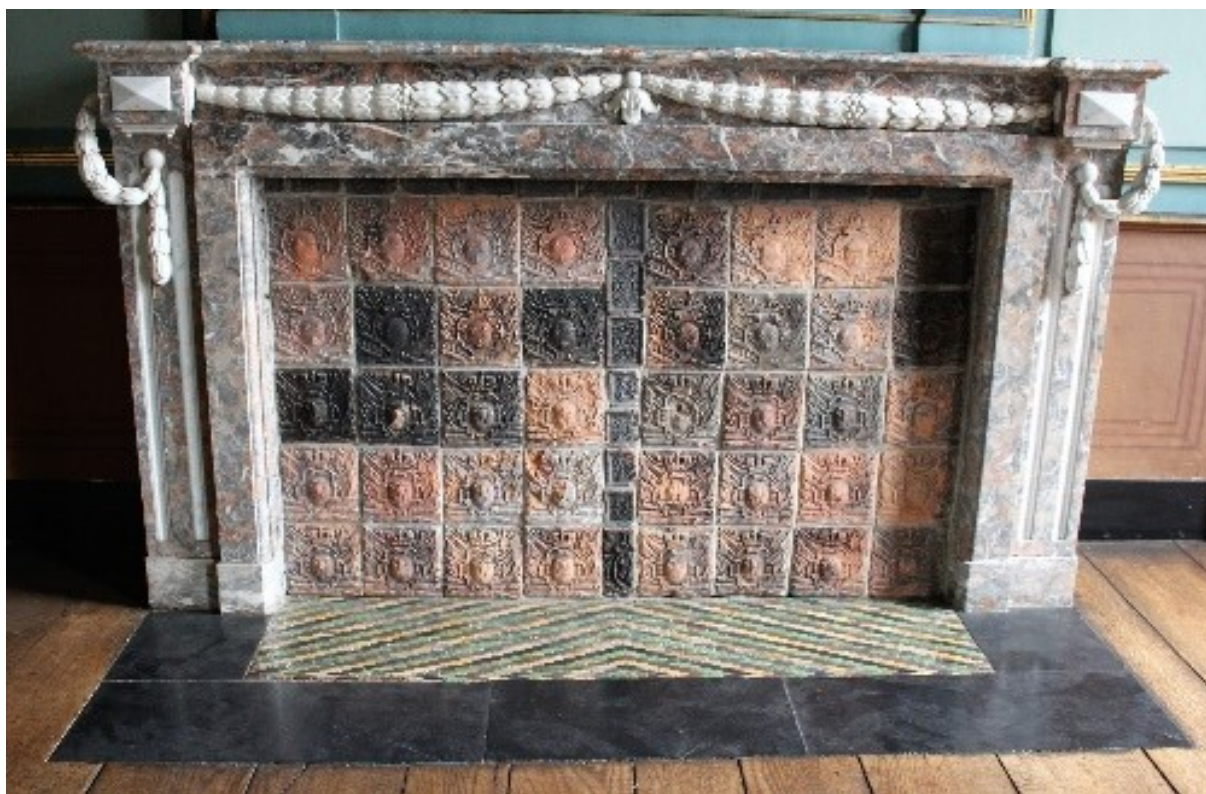
Foto 42: +0, blauwe zaal, detail schouwmantel met terracotta haardtegels en mozaïek-haardvloer

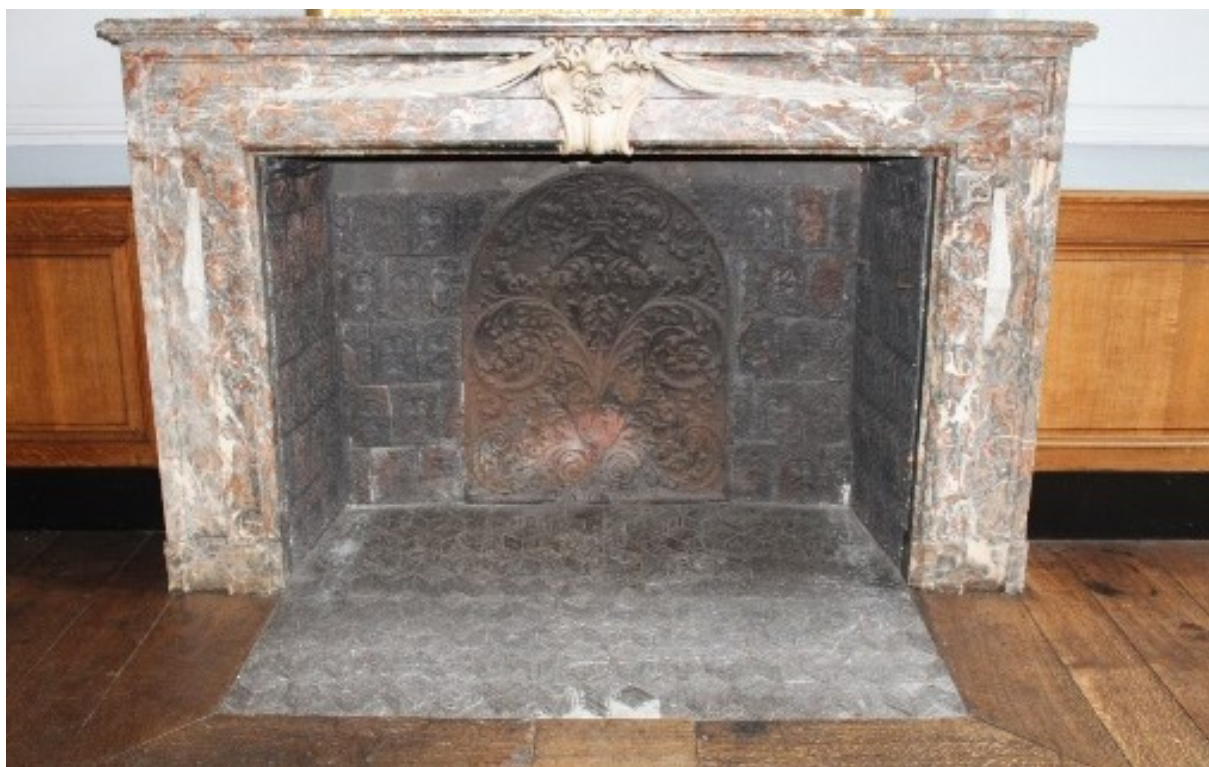
Foto 49: +0, grijze zaal, detail schouwmantel met terracotta hardtegels, gietijzeren hardplaat en leistenen hardvloer

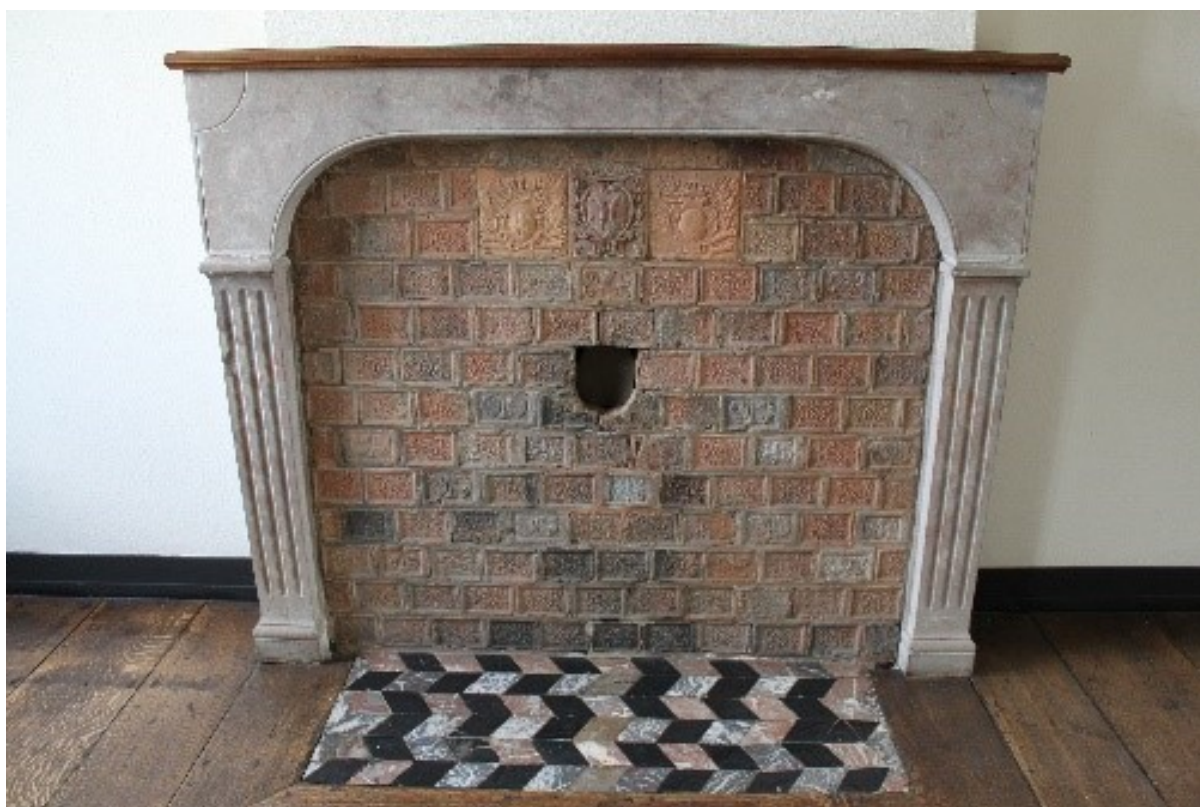
Foto 53: +0, zitkamer, detail schouwmantel met terracotta haardtegels en marmeren haardvloer in visgraatmotief

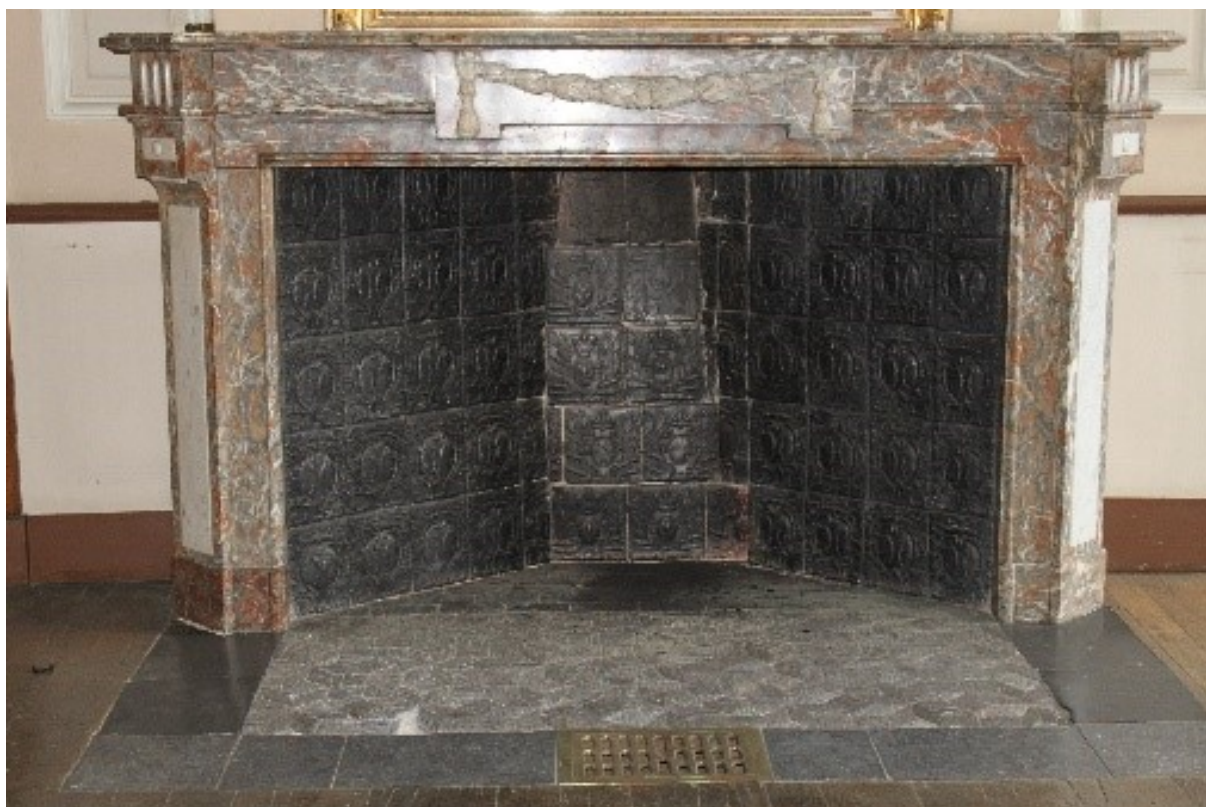
Foto 64: +0, eetkamer, detail schouwmantel met haardtegels, leistenen hardvloer en verwarmingsrooster

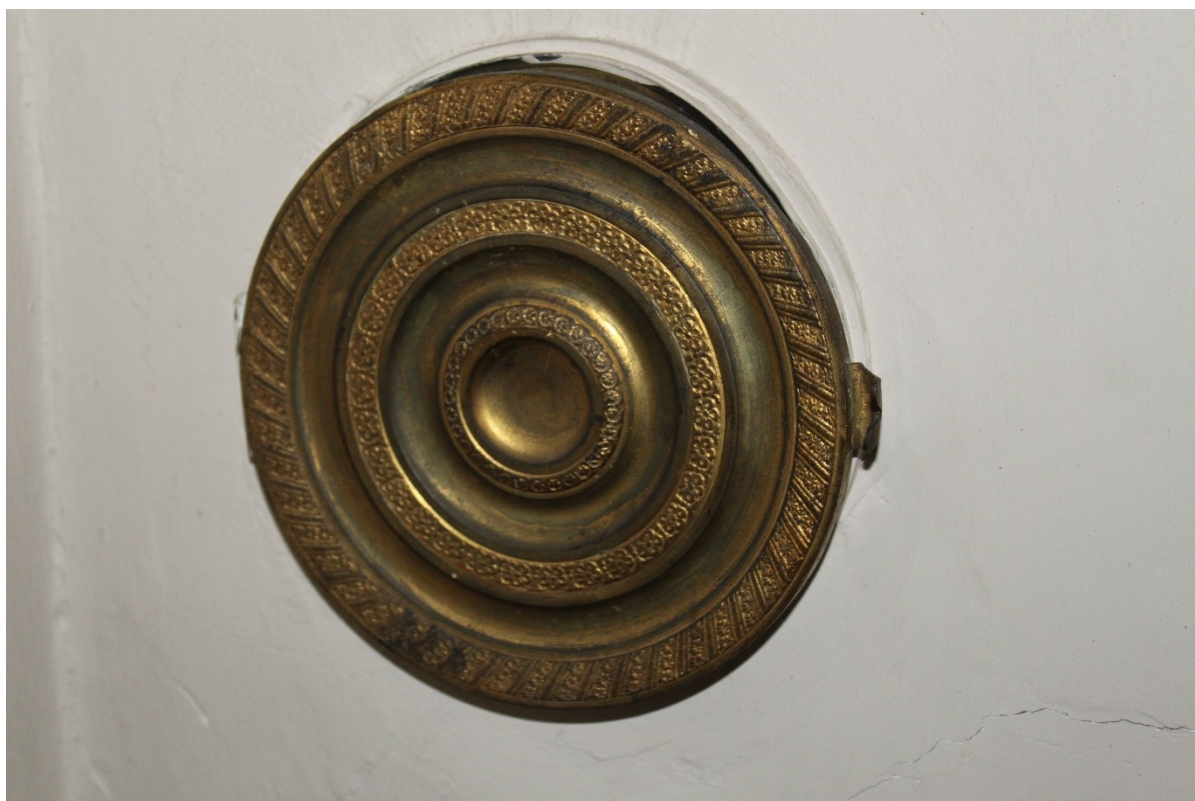
Foto 65: +0, eetkamer, detail uitblaasmond verwarmingssysteem

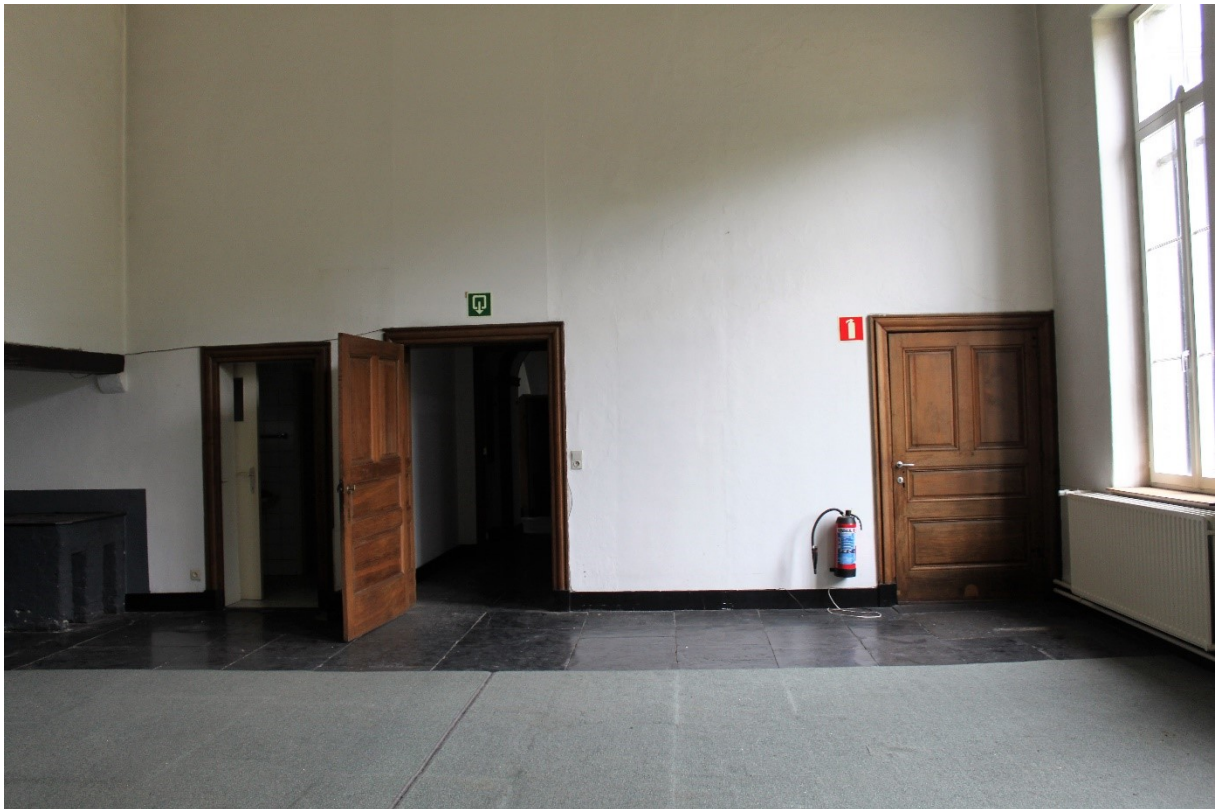
Foto 78: +0, keuken, deuren naar de proviandruimte (links), de gang (midden) en de voorraadkelder (rechts)

kamer, telkens een **eikenhouten paneeldeur** die naar de proviandruimte en de voorraadkelder leiden (westzijde) (foto 78) en naar de belendende ruimte voor het personeel (oostzijde), heden omgevormd tot muurkast (foto 77). De deur, links van de monumentale schouw was oorspronkelijk een **buitendeur** – getuige de **hardstenen drempel** – en het **bovenlicht** waarvan nog een aftekening in het pleisterwerk zichtbaar is en dat allicht gedicht werd in functie van het aanpalende dienstgebouw. Zo ook de **nissen** in diezelfde bijbouw ter hoogte van de achter de keuken liggende zuidelijke kamer, die eertijds vensters waren. **19<sup>de</sup>-eeuwse houten ramen met half schijfmotief in het bovenlicht, fijne (metalen?) roeden en houten vensterbanken.** Een historische foto, bewaard door het Koninklijk Instituut voor het Kunstpatrimonium, geeft een stemmig beeld van de keuken anno 1944 (foto 79) en toont naast een rijke collectie keukengerei en een fraaie 'stoof', een langgerekte eikenhouten tafel met artistiek snijwerk van medaillons en draperieën, gedateerd 'ANNO / 1645' en stamt daarmee, net zoals de renaissanceschouw en de houten vensterluiken, uit de bewindsperiode van Barbara van Hinnesdael (1637-1653). De tafel werd verkocht door de erfgenamen van André Hermant.

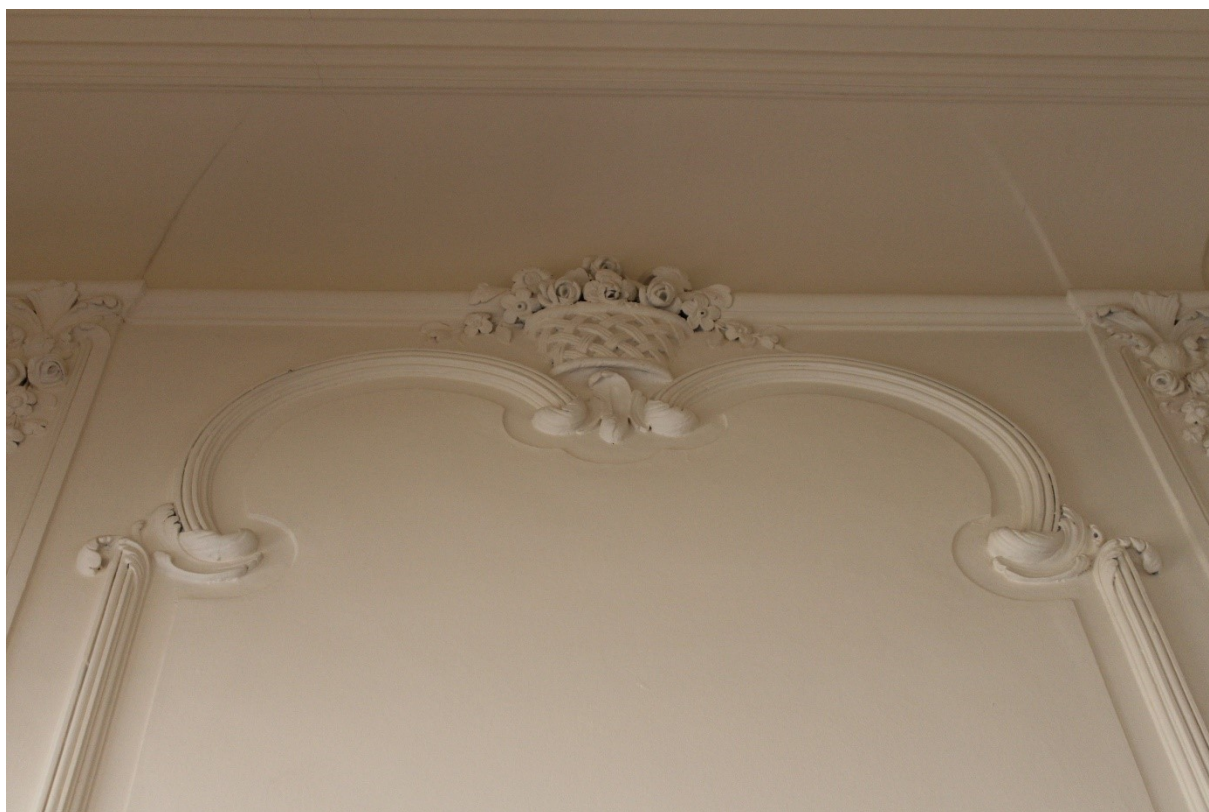
Foto 95: +1, kamer K5b, schouwboezem, detail

Ook gelijkend is de **schouw** van kamer K5b. Ze heeft een **schouwboezem** (foto 94) met **gecaneleerd, dubbel lijstwerk**: een kleine, **rechthoekige spiegel** met daarboven een **grotere spiegel**, bekroond door twee **lobben** waarop een **gevlochten mand** rust met een **guirlande van rozen**, motief dat ook terugkomt in de **festoenen** bovenaan de belendende **pilasters** (foto 95). **Leisten**en **hardvloer met kubusdecor** (foto 96).

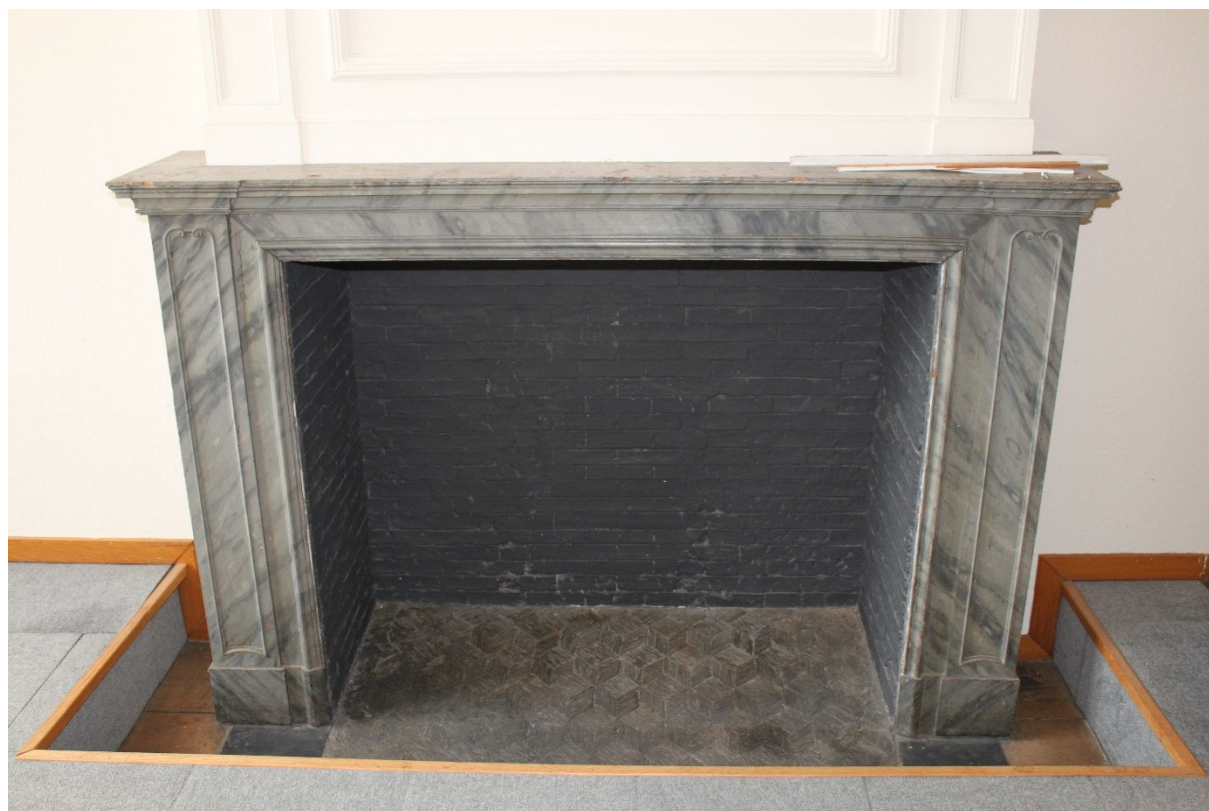
Foto 96: +1, kamer K5b, schouwmantel met leistenen haardvloer

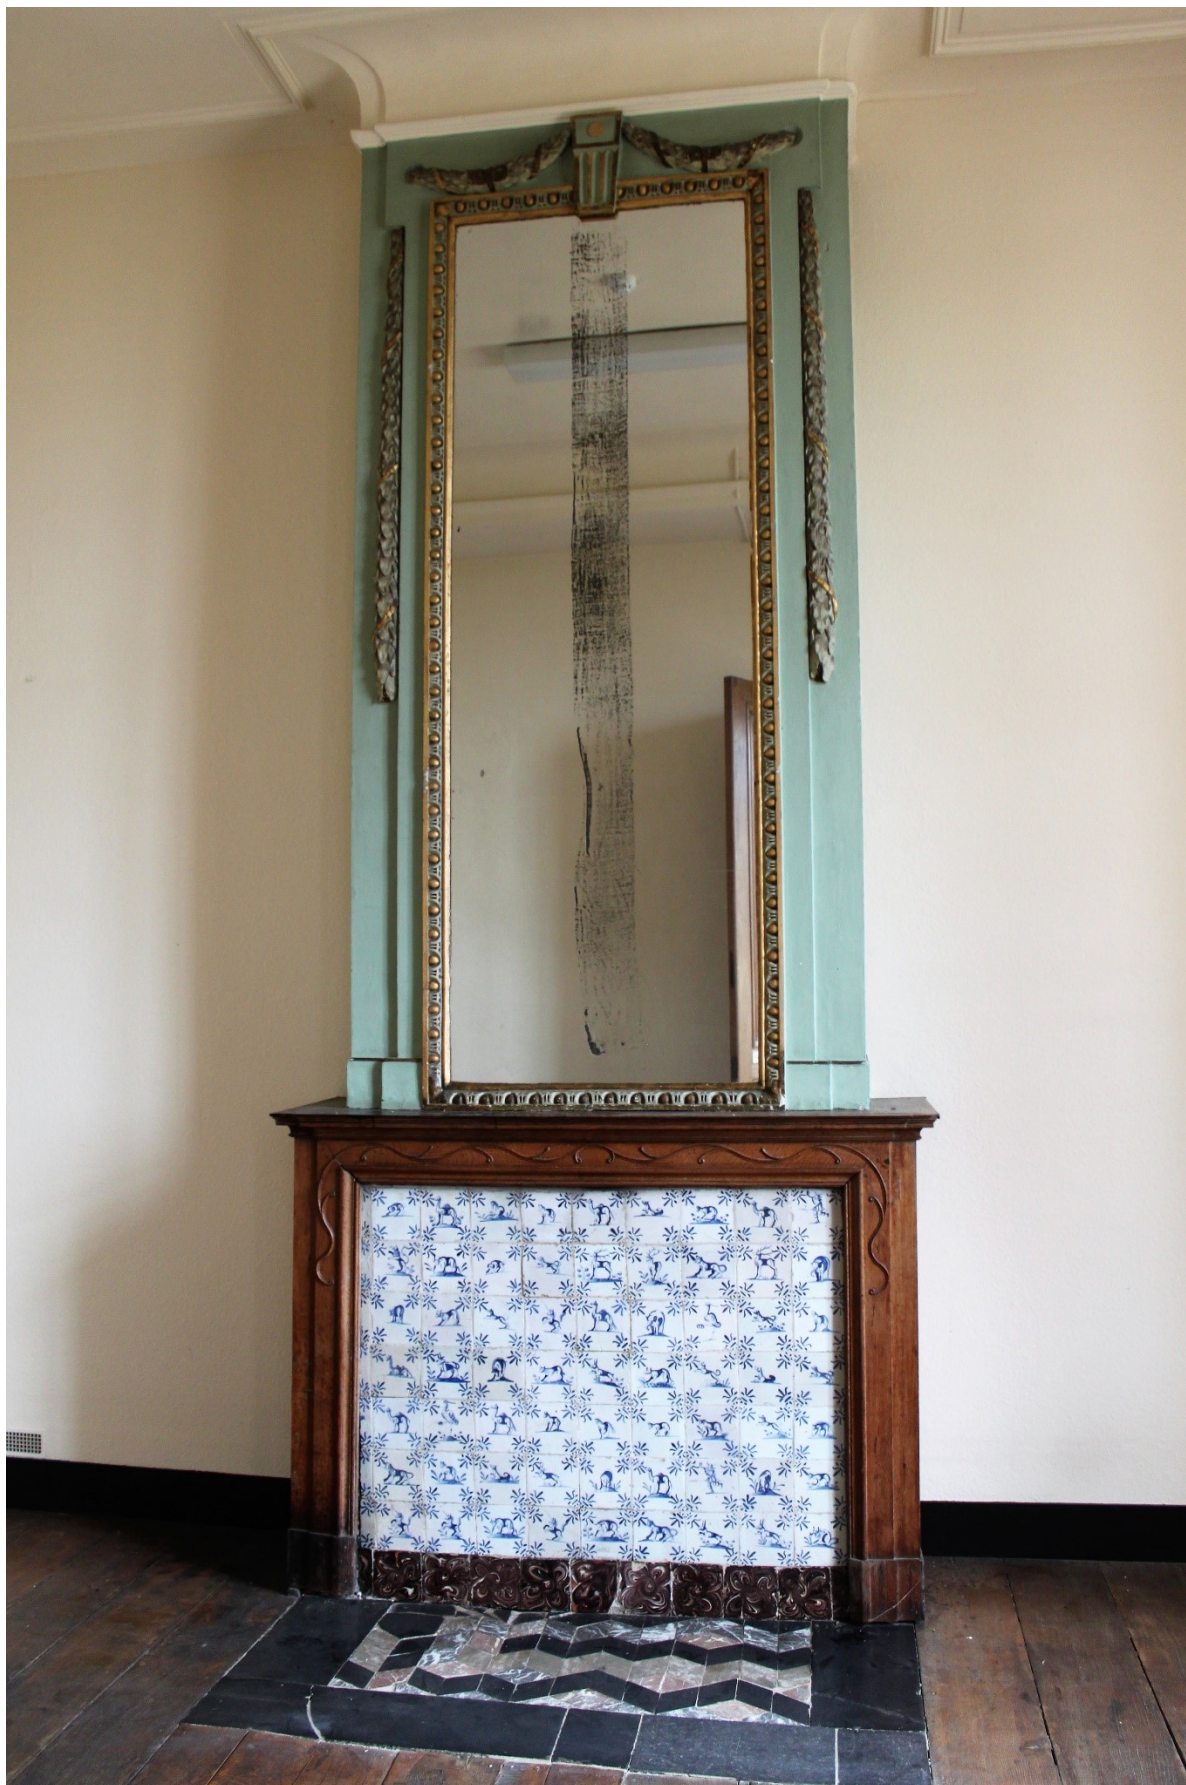
Foto 102: +1, kamer K8, schouw met Lodewijk XVI-spiegel, houten schouwmantel, Delftse tegeltjes en polychrome marmeren haardvloer

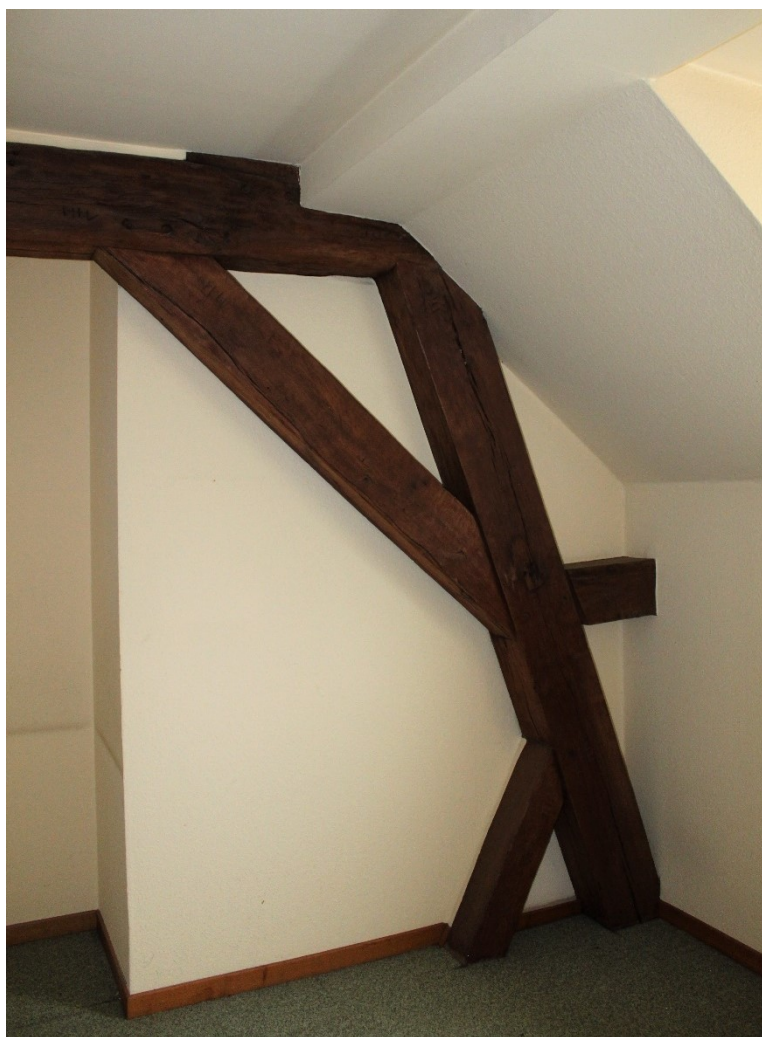
*Foto 103, zolder, logeerkamer, genummerd spantbeen*

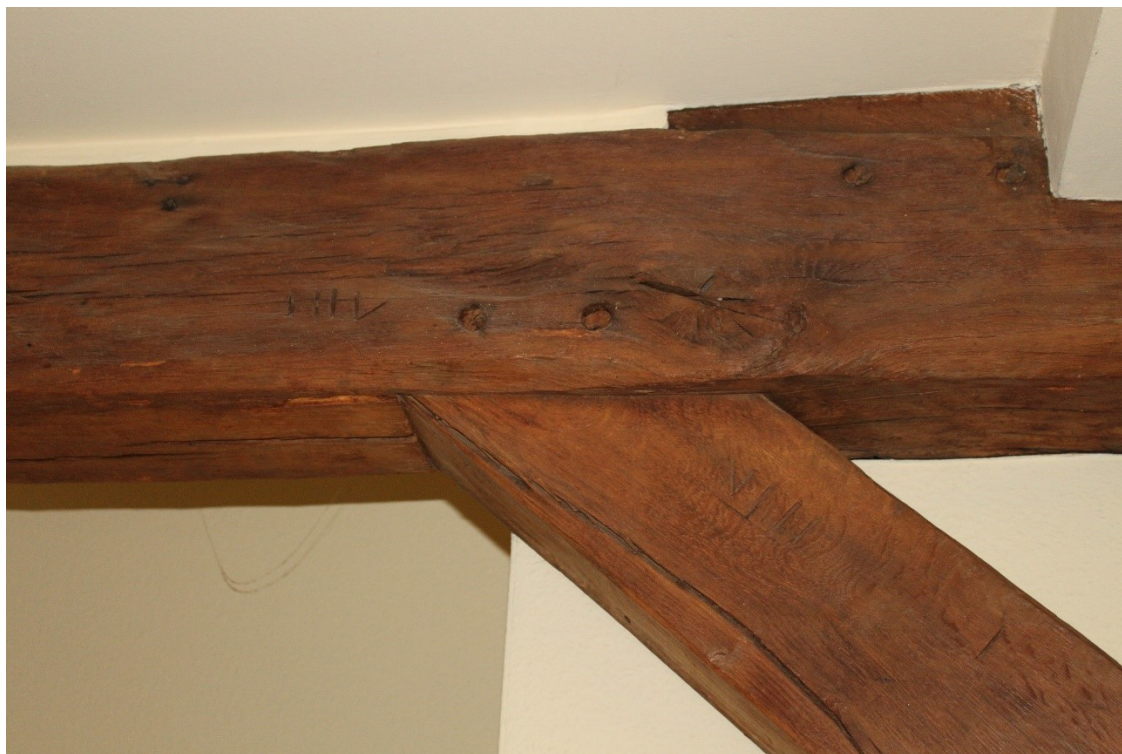
Foto 104, zolder, logeerkamer, detail genummerd spantbeen
