# BEHEERSPLAN ONROEREND ERFGOED

## deeldossier 6: '18<sup>de</sup>-eeuws abdissenverblijf'

Ligging:

Herkenrodeabdij 1  
3511 Kuringen

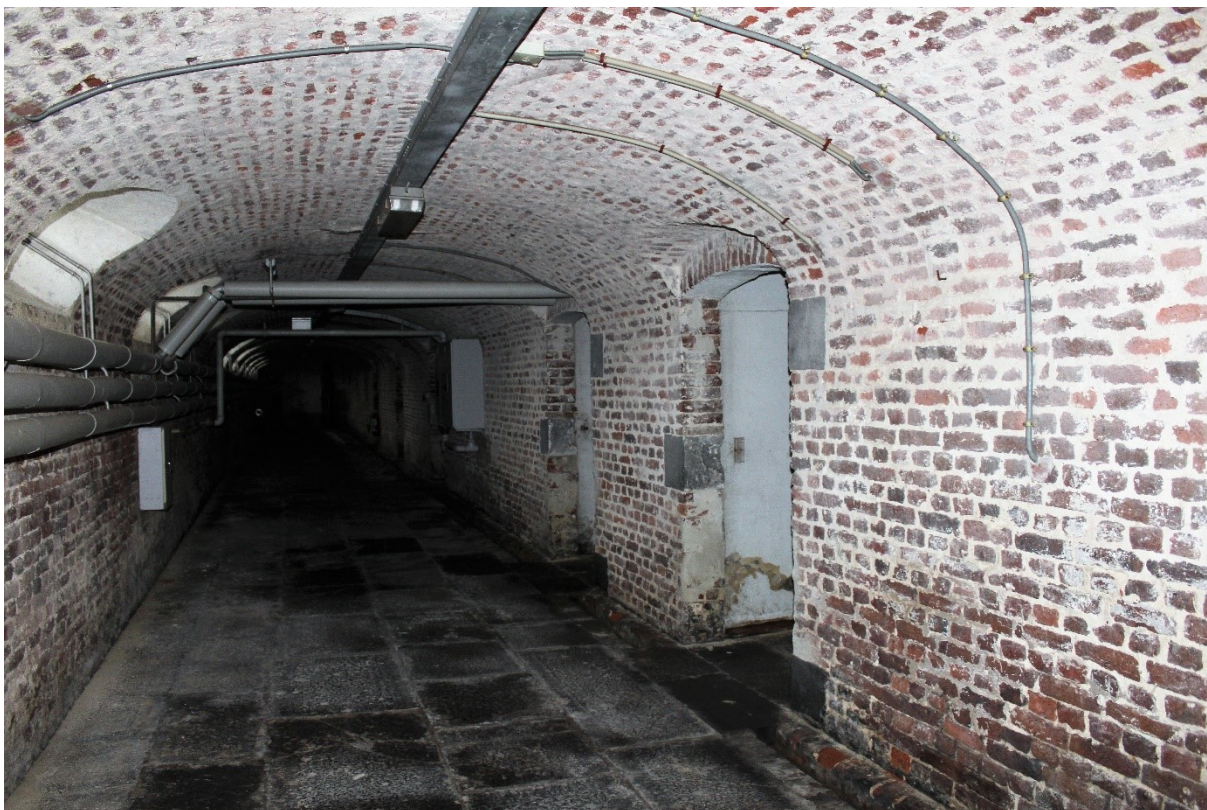
Foto 106, -1, kelder, tongewelfde gang met hardstenen plavuizen

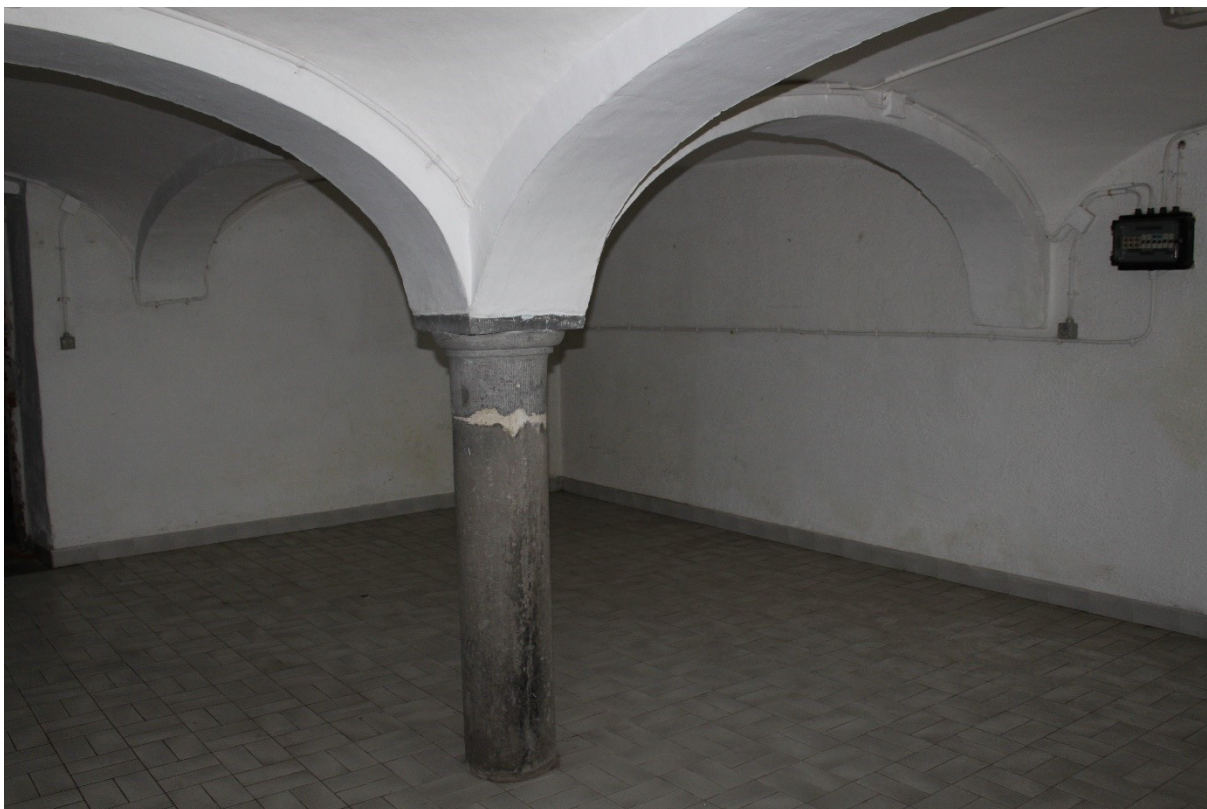
Foto 107, -1, kelder, kelderruimte met Boheemse kap op hardstenen Dorische zuil

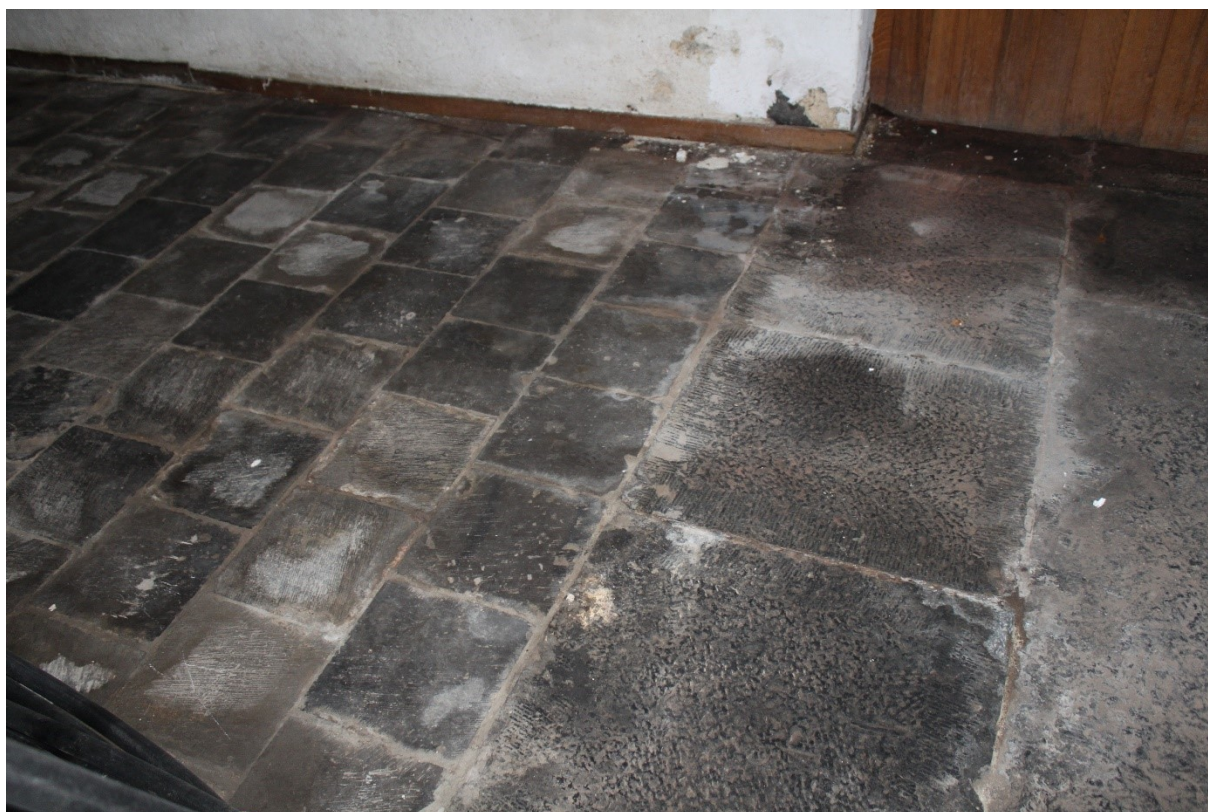
*Foto 108, -1, kelder, hardstenen plavuizenvloer*
