# BEHEERSPLAN BESCHERMD JAN WAUTERSORGEL IN DE ONZE-LIEVE-VROUWKERK TE ASSENT

28 november 2017

### Beheersplan in het kader van het beschermde Jan Wautersorgel.

Beschermd Jan Wautersorgel in de Niet-  
beschermde kerk van Onze-Lieve-Vrouw te  
Assent

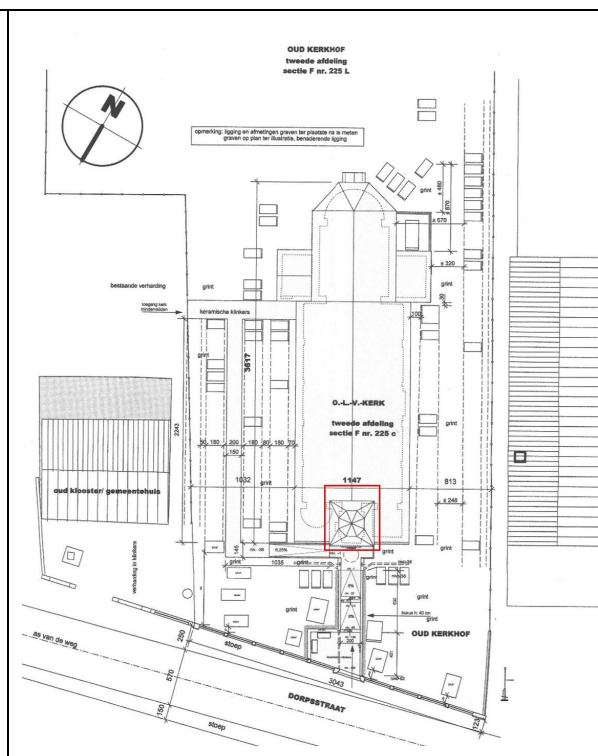
Inplantingsplan en aanduiding micro positie  
beschermd orgel

De kerk is een zaalkerk waarvan de ingang zich bevindt onder de toren die voor deze situatie noordelijk gericht is.  
Het orgel bevindt zich in de torenruimte op de eerste verdieping met het doksaal, uitkragend en geopend richting het schip.

Tekening situatie/locatie van het orgel op het doksaal/ bestaande toestand. Dit is de eerste verdieping van de torenruimte ñ **zie bijlage 1**.
