# Sint-Pieterskerk, omliggend kerkhof en omheiningsmuur

## Oorlogsgedenkteken aan de Rink

### te Sint-Pieters-leeuw

## **Betreft: Sint-Pieterskerk, omliggend kerkhof en omheiningsmuur**

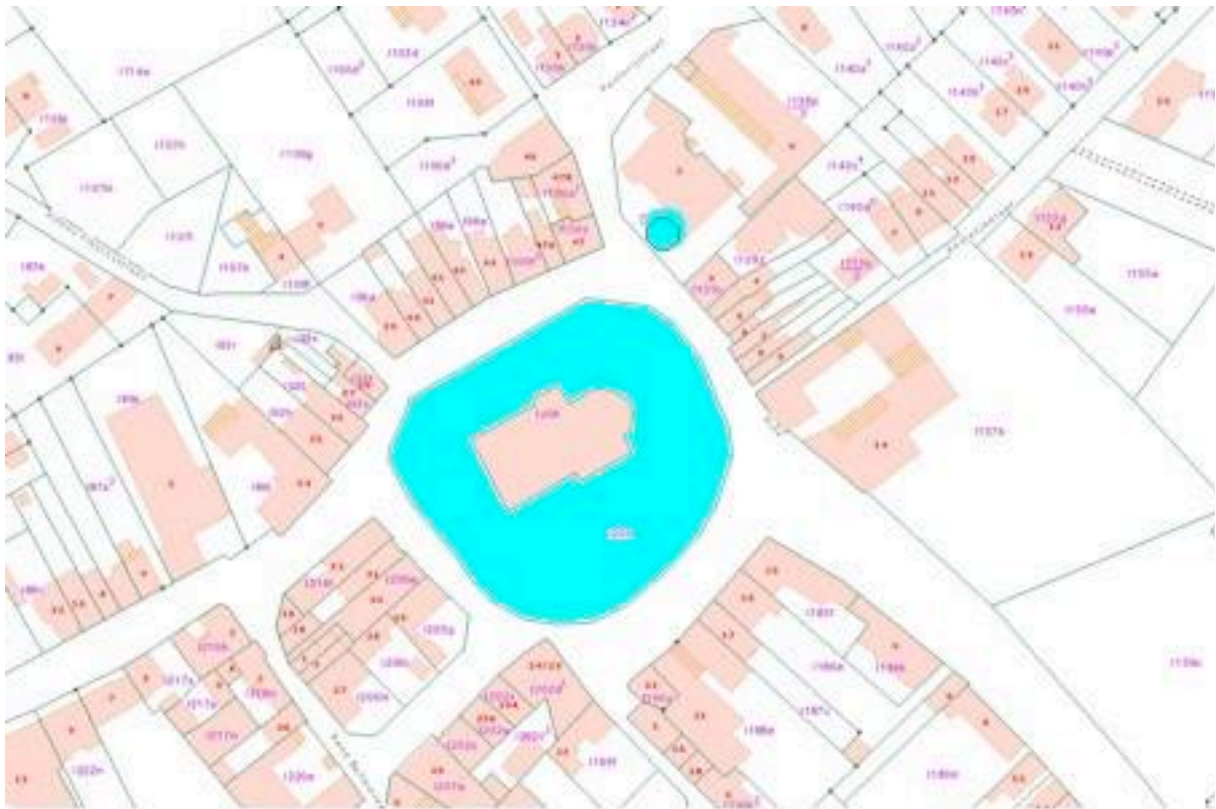
Het beheersplan omvat de kerk (monument), het kerkhof met kerkhofmuur (landschap) (blauw ingekleurd) en het oorlogsmonument (monument) (blauw ingekleurd).

Afbeelding 1. Kadasterplan met aanduiding van de afbakening van het beheersplan (Geopunt Vlaanderen ([www.geopunt.be](http://www.geopunt.be))).

De zone voor het beheersplan zoals afgebakend op Afbeelding 1 is gelegen in het 'BPA Sint-Pieters-Leeuw Centrum' dat werd goedgekeurd bij Ministerieel Besluit op 26 maart 2008. De kerk en omgeving zijn ingekleurd als zone voor openbaar nut, het oorlogsmonument bevindt zich in de geel gekleurde zone voor openbare wegen.

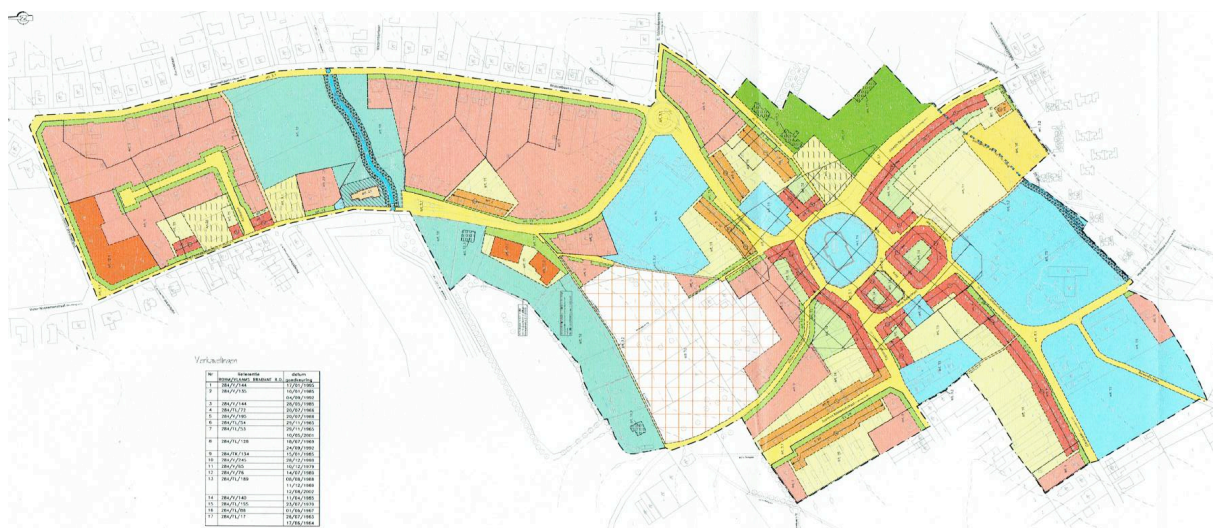
Een gerasterde overdruk over de kerk en haar ruime omgeving, bakent een zone voor 'culturele, historische en esthetische waarde' af, aangeduid in lichtblauw.

Afbeelding 3. BPA Sint-Pieters-Leeuw centrum (technische dienst gemeente SPL).

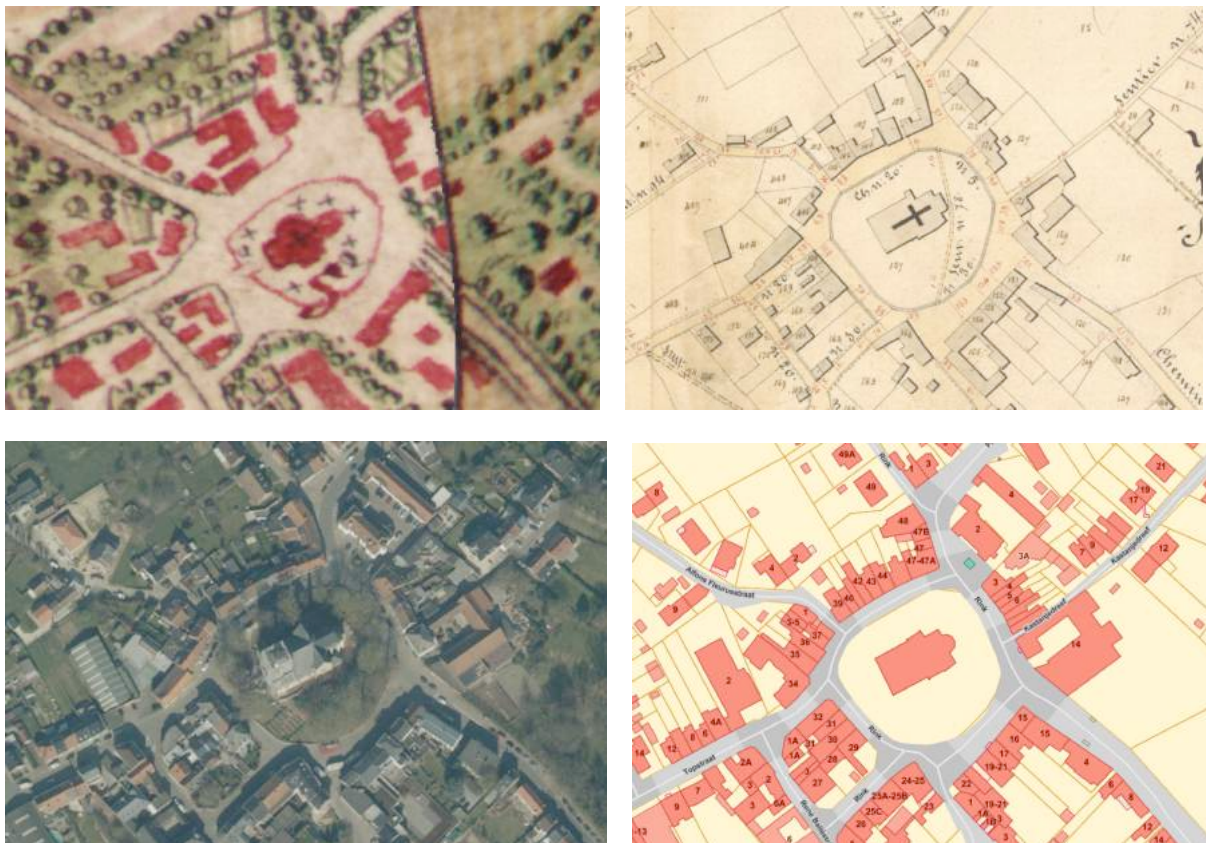
De vergelijking tussen de Ferrariskaart, de Atlas der Buurtwegen en recente topografische kaarten toont bovendien aan dat het weggennet van vandaag amper verschilt van het 18<sup>de</sup>-eeuwse weggennet en dat de benadering van de kerk vanuit het omliggende landschap nog fundamenteel dezelfde is.

Afbeelding 11. Details van de Rink: Ferrariskaart, Atlas der Buurtwegen, luchtfoto 2015 en GRB (Geopunt Vlaanderen ([www.geopunt.be](http://www.geopunt.be))).

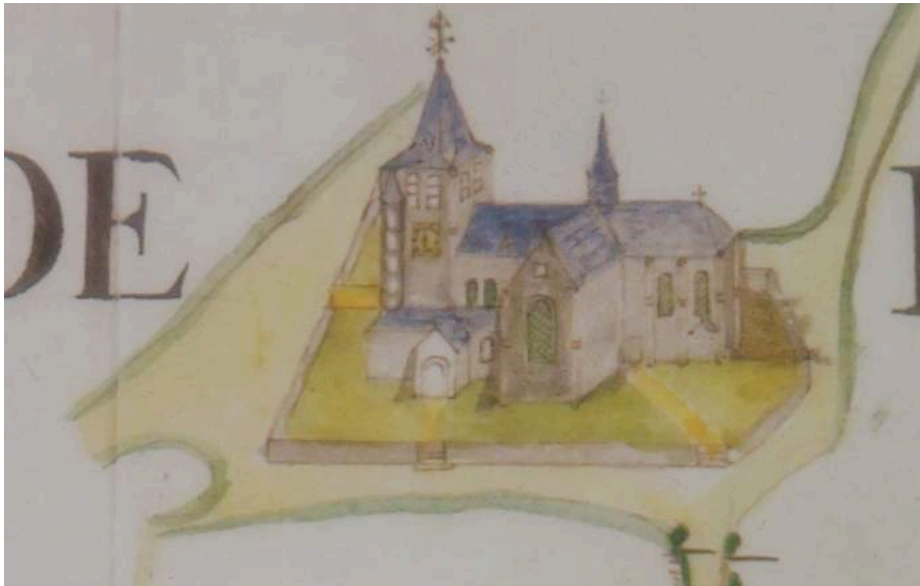
Een gedetailleerde voorstelling van de gotische kerk is te vinden in het Kaartboek van de abdij van Ter Kameren (1716-1720). Toen was het dak van het gotische schip zo’n twee eeuwen oud. De kerk, die gekenmerkt wordt door een zware, ingebouwde westtoren, heeft een hoofdbeuk met ramen, die geflankeerd wordt door lage zijbeuken, een sterk uitspringend transept en een koor van twee rechte traveeën met een vijfzijdige sluiting. Een zuidelijk inkomportaal staat dwars op de zuidelijke zijbeuk.

Afbeelding 18. Afbeelding van de Sint-Pieterskerk in het Kaartboek van de goederen van de abdij van Ter Kameren. Schetsen. [Guillielmus Couvreur, beëdigd landmeter in de Raad van Brabant, 1716-1720] (BRUSSEL, Algemeen Rijksarchief, Verzameling kaarten en plattegronden in handschrift. Reeks II (T 459), nr. 612).

In de loop van de 18<sup>de</sup> eeuw werd de zuidelijke sacristie gebouwd. De juiste periode van oprichting werd nog niet achterhaald, maar ze dateert hoogstwaarschijnlijk van na 1720, aangezien ze nog niet werd afgebeeld op de voorstelling van de kerk in het Kaartboek van de abdij van Ter Kameren.

In 1768 wordt, tussen de tweede en de derde bouwfase, de bouw van een neoclassicistisch westerportaal gesitueerd. Deze datum is in een chronogram aangebracht op de portiek. De analyse van de paden op het kerkhof, zoals voorgesteld in het Kaartboek van de abdij van Ter Kameren, laat vermoeden dat er in 1720 reeds een ingang in de westgevel was. Deze westelijke toegang werd in 1768 dus vergroot en stilistisch aangepast. Waarschijnlijk werd toen ook de westelijke toegangspoort, eveneens in klassicerende stijl, geplaatst, bestaande uit twee pijlers bekroond met een bol waartussen (vermoedelijk) ijzeren hekken waren opgehangen. Op dat moment werd de westelijke toegang de belangrijkste, ten nadele van de zuidelijke, die zou trouwens zo'n vijftiental jaar later verdwijnen bij de volgende ingrijpende bouwfase.

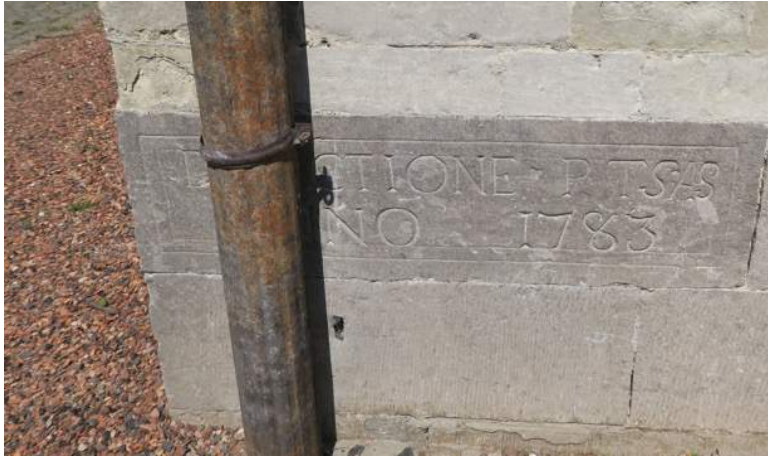
oorspronkelijke basilicale opstand.<sup>23</sup> Ook het zuidelijk inkomportaal verdween bij de verbreding van de zijbeuken. Een gedenkplaat in de zuidelijke gevel, met jaartal 1783, verwijst naar de aanvang van deze werken, onder leiding van P. T Sas. Volgens Jean-Louis Van Belle bevestigden de steenkapperstekens van de familie Van Reck deze periode.<sup>24</sup>

Afbeelding 20. Steen met inscripties en datering: met vermelding *DIRECTIONE P. T SAS / ANNO 1783*.

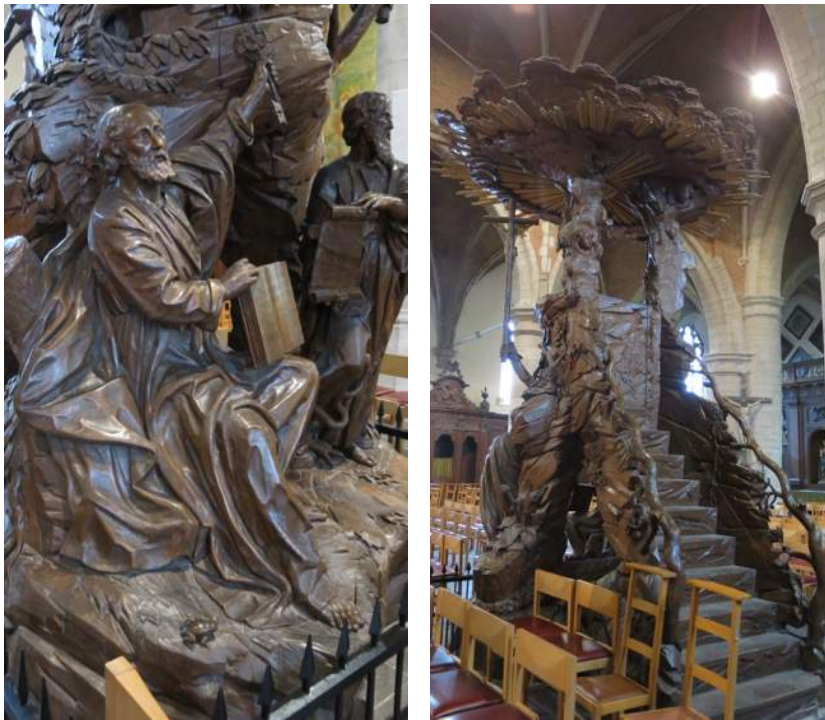
Door een afschrift van het contract van 16 september 1754 is geweten dat de laat-barokke preekstoel werd vervaardigd door de Mechelse beeldhouwer Jan Frans Van Turnhout.<sup>42</sup>

Afbeelding 23 en 24. Afbeeldingen van de preekstoel, met de voorstelling van H. Petrus en H. Paulus en planten en dieren, zoals een kikker.

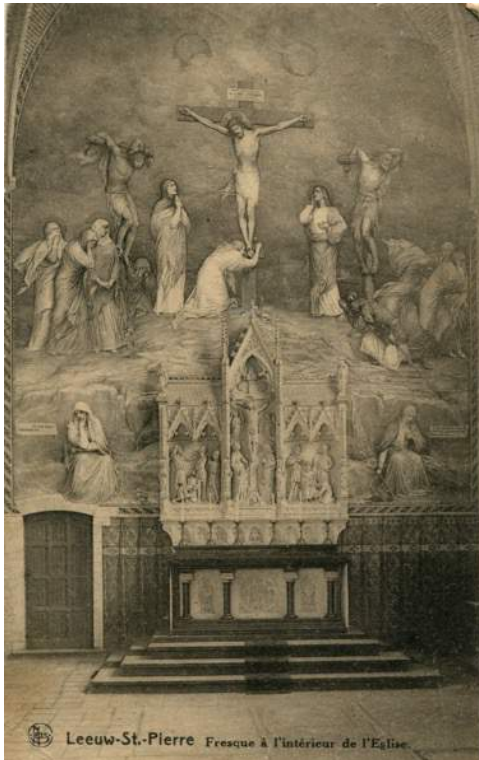
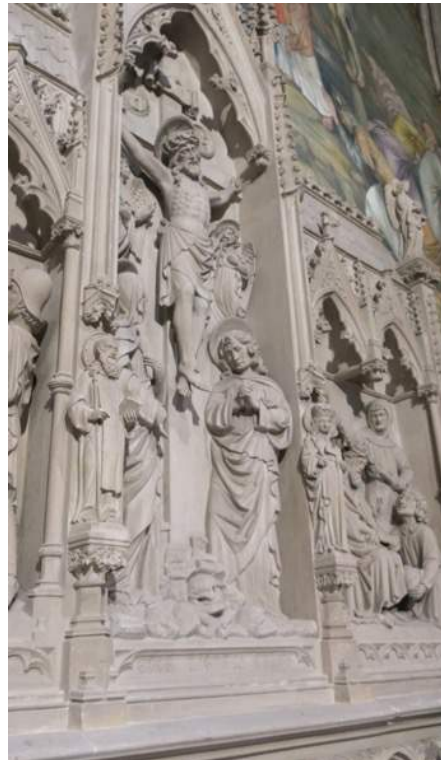
Afbeeldingen 27 en 28. Het H. Kruisaltaar door Joseph Van Tuyn en het fresco van De Geetere (Verzameling Gilbert Pické, Prentbriefkaart "Leeuw-St. Pierre Fresque à l'intérieur de l'Eglise", s.d. (Nels)) en detail anno 2016.

voorgangers. De vrijgekomen muurvlakken boven de zijaltaren werden door Georges De Geetere uit Halle met fresco's (1907 en 1917) gedecoreerd. De beeldhouwer van de altaren, Joseph Van Tuyn, bezorgde reeds in 1901 de drie nieuwe koorstoelen.<sup>51</sup> Aan de westkant zorgde Van Tuyn voor de uitwerking van een neogotisch tochtportaal en een nieuwe kerkdeur met uitgewerkte makelaar (1911).<sup>52</sup> Door de opsplitsing van het orgel in twee delen (1884) werd ruimte voor een figuratief westelijk glasraam (1913) gecreëerd.<sup>53</sup> In de eerste jaren van de 20<sup>ste</sup> eeuw werden meerdere heiligenbeelden gekocht (zie 3.2.2.1. t.e.m. 3.2.2.3.).<sup>54</sup>

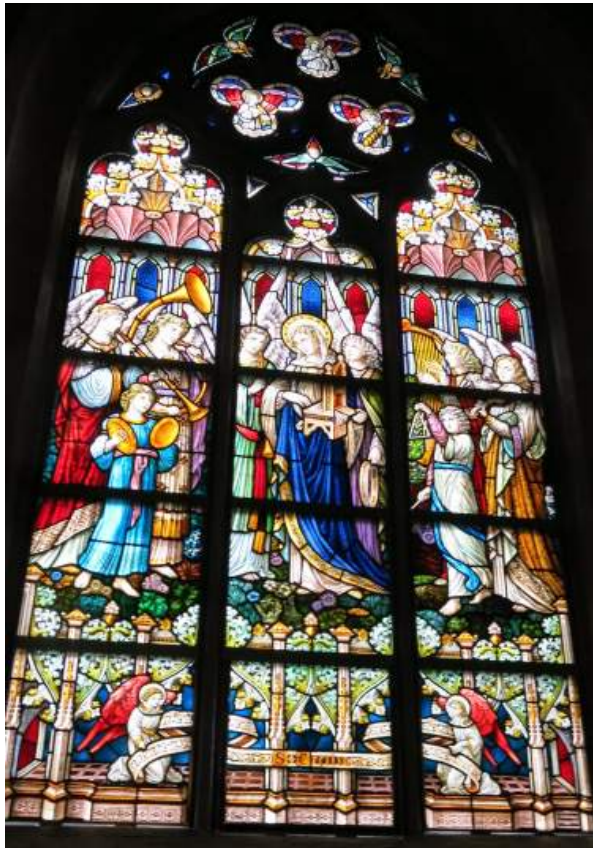
Afbeelding 29. Het westelijk glasraam, signatuur met datering "J. Dobbelaere Brugge 1913", foto auteur 2016. Afbeelding 30. Gedenkplaat aan de neogotische bouwfase, ingewerkt in de muur van de sacristie.

subsidies van de staat. Het glasraam van het H. Kruis in het transept was een gift van de familie Berckmans te Sint-Gillis (1800 fr.).<sup>56</sup> De restauratie van het westelijk glasraam kwam ter sprake tijdens de beraadslagingen van de kerkfabriek in 1906.<sup>57</sup> De glasramen 'Rozenkrans' (transept) en 'H. Cecilia' (westgevel), werden in 1907 aangekocht bij het glazeniersatelier Dobbelaere in Brugge voor respectievelijk 1200 fr. en 1600 fr.<sup>58</sup> Het glasraam met de H. Cecilia voor het groot torenvenster draagt inderdaad de signatuur "J. Dobbelaere Brugge", en de datering "1913".

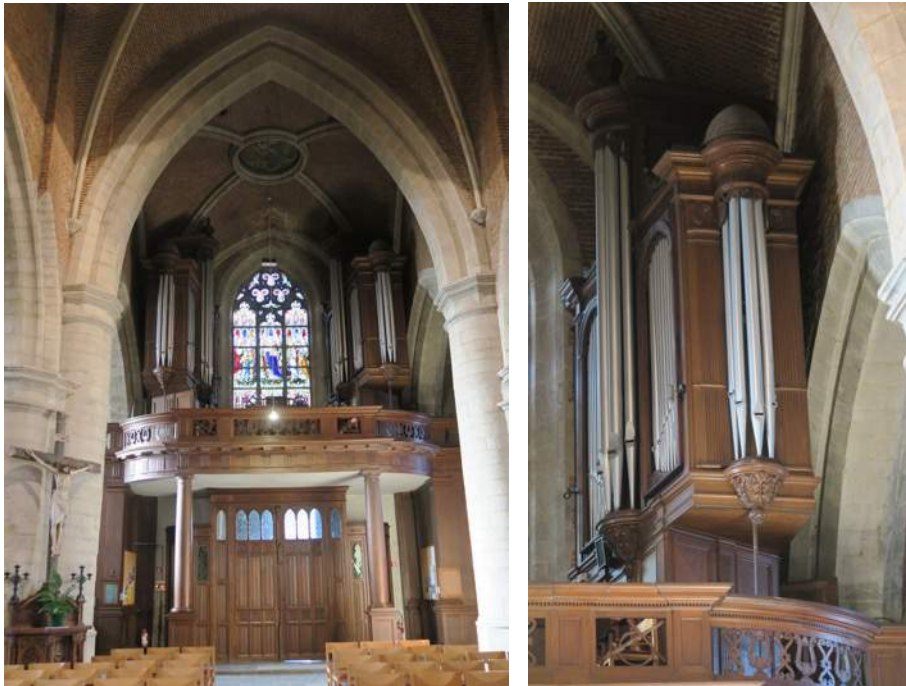
Afbeelding 35 en 36. Foto's van het huidige tweeledige orgel.

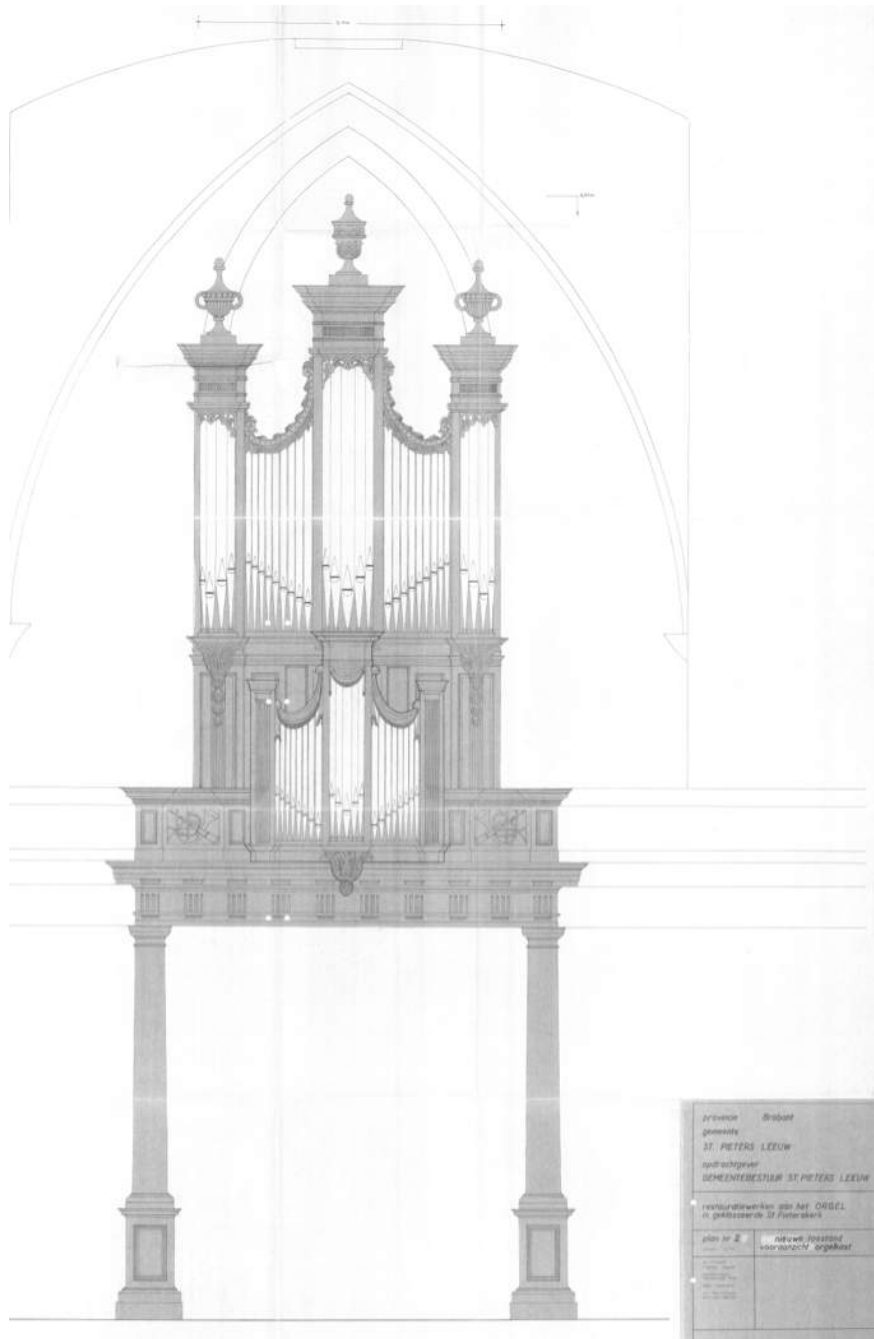
Afbeelding 38. Ontwerp G. Loncke, plan nr. 2. Nieuwe toestand vooraanzicht orgelkast (GASPL, Archief gemeente Sint-Pieters-Leeuw, nr. 66770).

en dat wij derhalve van een mooi plan moeten afzien.”<sup>87</sup> In antwoord hierop stuurde Loncke op 9 april 1985 een brief naar het gemeentebestuur met de vraag om de vergoeding van 130.575 frank conform zijn ereloonnota van 28 november 1978 te betalen voor het werk aan het ontwerp voor het restauratieproject.<sup>88</sup> Uiteindelijk werd Loncke niet voor het ontwerp betaald.<sup>89</sup>

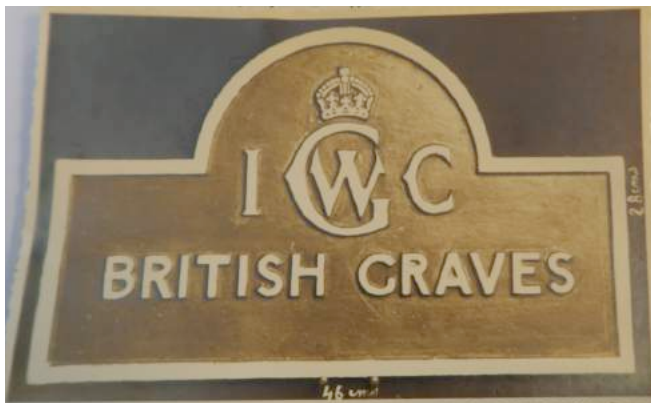
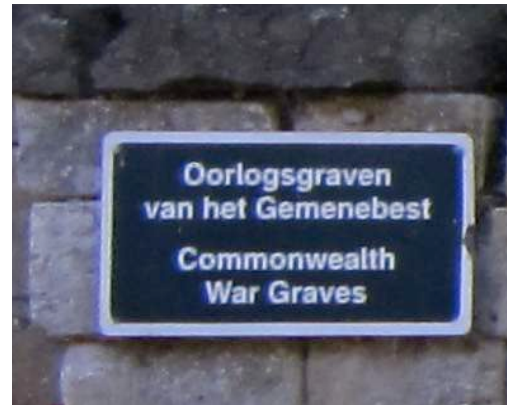
Afbeelding 46 en 47. Foto met voorbeeld van de plaat die op de kerkhofmuur zou komen en bestaande plaat.

In 1948 meldt *Secretary General Major G.W.A. Kayser* van de *Imperial War Grave Commission* dat de planning is opgemaakt voor de inrichting van de Britse graven. De commissie “verlangt de voorlopige constructie van haar begraafplaatsen te beginnen in de kerkhoven van uw gemeente, op den [sic. Leeg] november 1948 toezicht der werken [...], om uw accoord te vragen over het ontwerp der werken en den datum van de uitvoering”. De Commissie verlangt bovendien om “op den ingang van uw gemeentelijk kerkhof, een grote plaat van ijzer op te richten, gelijk de plaat afgebeeld door de bijgevoegde foto, en opmerkende dat zich daarin Britse begraafplaatsen bevinden”.<sup>108</sup>

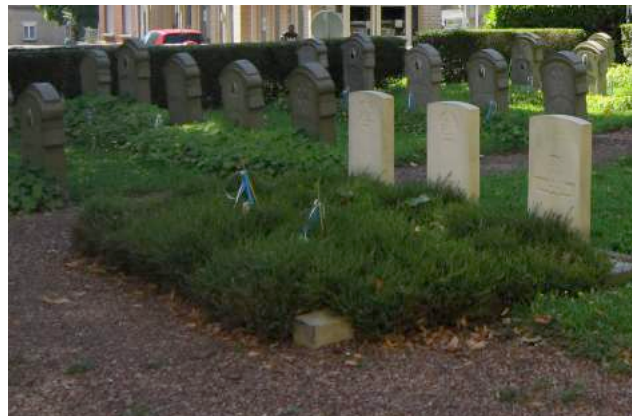
Afbeelding 48 en 49. Ontwerp situatieplan graven (I.W.C.), gedateerd 20 september 1948 (SINT-PIETERS-LEEUV, Gemeentearchief, Archief gemeente Sint-Pieters-Leeuw, nr. 65487) en foto situatie 2016.

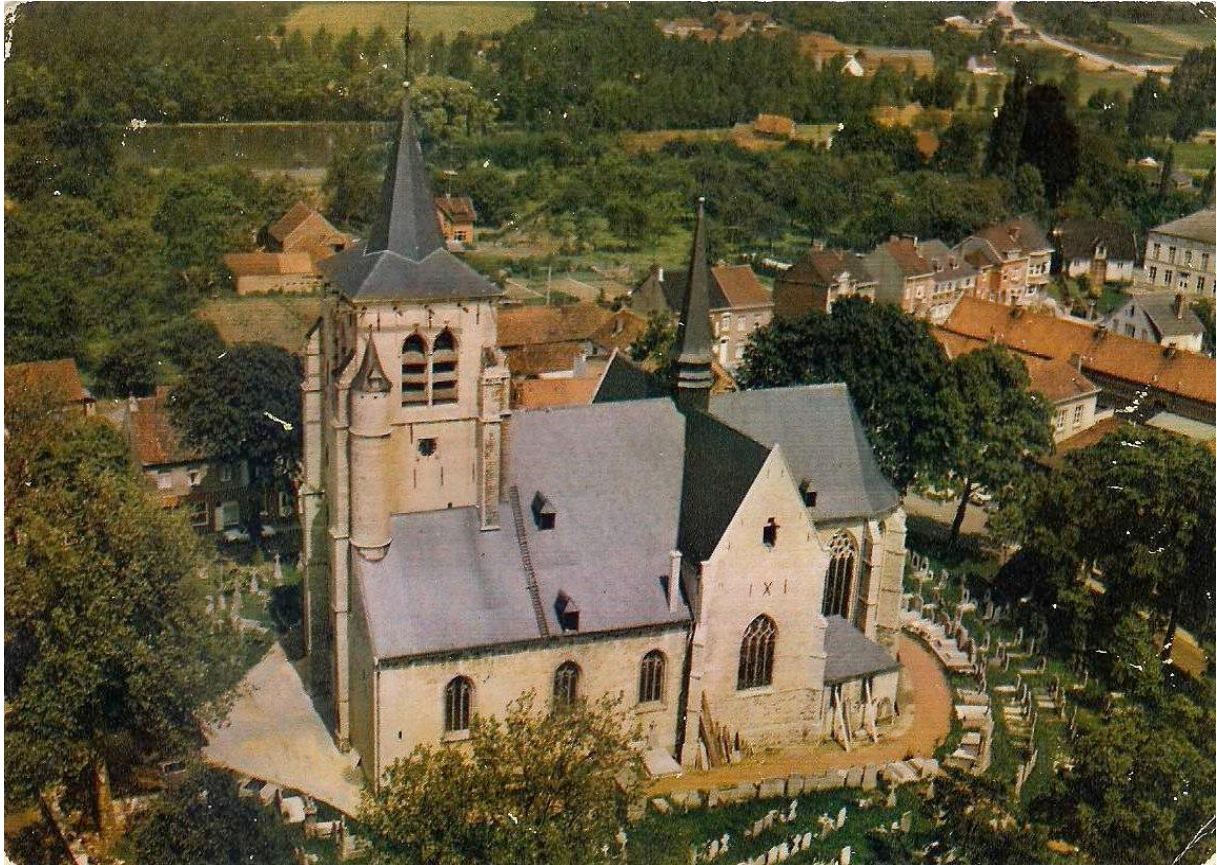
Afbeelding 53. De rijen graven, alle gericht naar de kerk; De grafvergunningen het dichtst bij het pad aan de kerk. Foto ca. 1960, voor de afbraak van de meeste graftekens einde 1965 en nog voor de *“inkrimping van de kerkhofmuur”* in 1967. In de rechterbovenhoek is de pastorie nog te zien, op de plaats waar het huidige gemeentehuis zou gebouwd worden. (Kristien Van Hecke, dienst toerisme en erfgoed).

In 1965 werd beslist om enkel de graftekens op eeuwigdurende vergunningen te laten staan, de overige graven hadden voldoende grafrust. Een 362-tal graftekens op gewone grond werden einde 1965 en voorjaar 1966 afgebroken.<sup>111</sup> Deze ontruiming kan gezien worden in het licht van de geplande

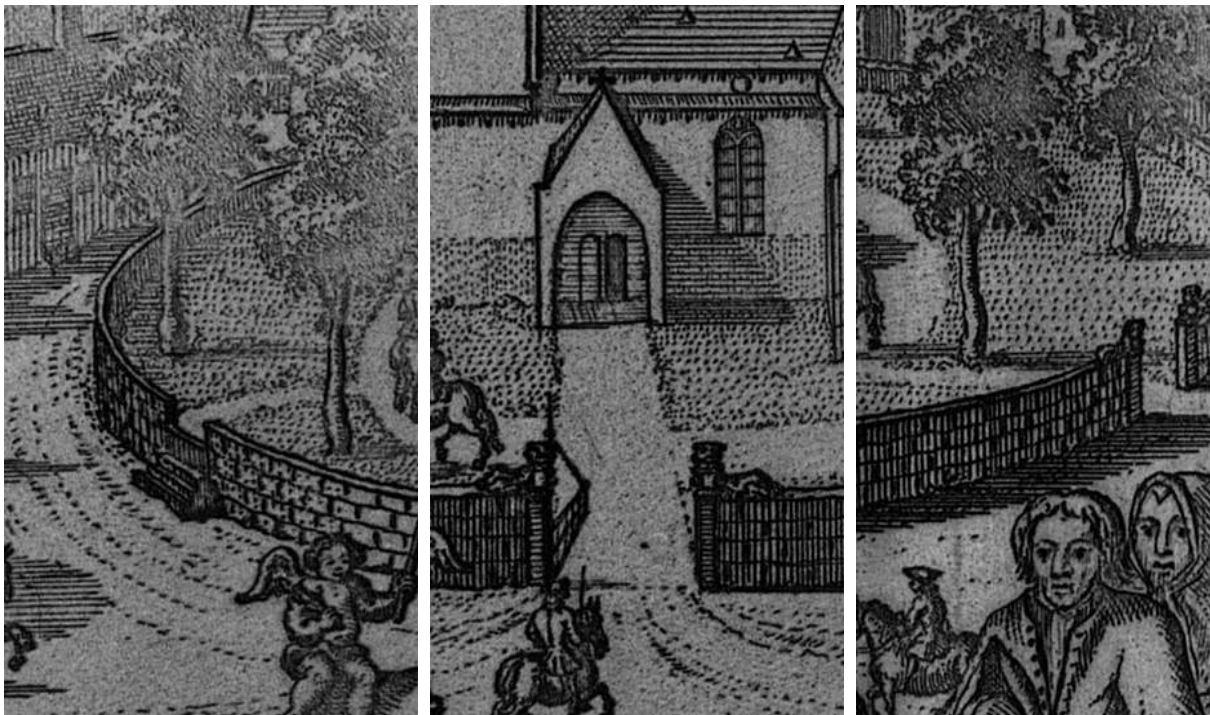
Afbeelding 57. Details uit het vaantje: Zuidwestelijk doorgang met geestendrempel, zuidelijke doorgang met hek en leeuwtjes en gericht op het zuidportaal. Zuidoostelijke doorgang met leeuwtjes (AKSPL, bedevaartvaantje van het Heilig Kruis te Sint-Pieters-Leeuw, [ca. 1695-1719]).

Noch op basis van de tekening op het vaantje, noch aan de hand van archiefonderzoek kunnen we achterhalen hoeveel doorgangen er waren, noch of ze allemaal voorzien waren van pijlers en bekroond met leeuwen. Eén van de leeuwtjes werd alleszins gespaard en siert momenteel een pijler van de noordoostelijke toegangspoort.

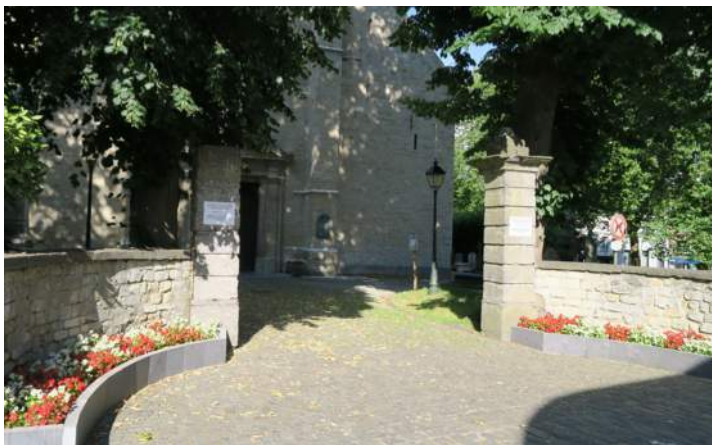
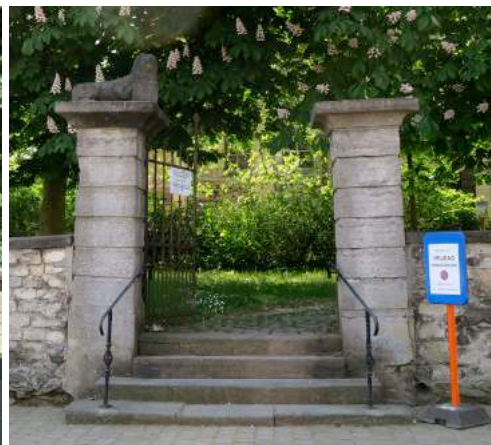
*Afbeelding 59. Detail Ferrariskaart (Geopunt Vlaanderen ([www.geopunt.be](http://www.geopunt.be)) (historische kaarten)); Afbeelding 60. De westelijke, hoofdingang tot het kerkhof; Afbeelding 61. De noordoostelijke poort.*

Wellicht werd de westelijke classicerende poort in de kerkhofmuur geplaatst samen, of wat later, met het inkomportaal van de kerk uit 1768, gezien deze poort de status van de westelijke toegang tot de kerk benadrukt. De poort bestond in oorsprong uit pijlers met bekronend bolornament en daartussen een hek. Vandaaruit leidde een breed pad naar het nieuwe westportaal, de situatie die vandaag nog bestaat.

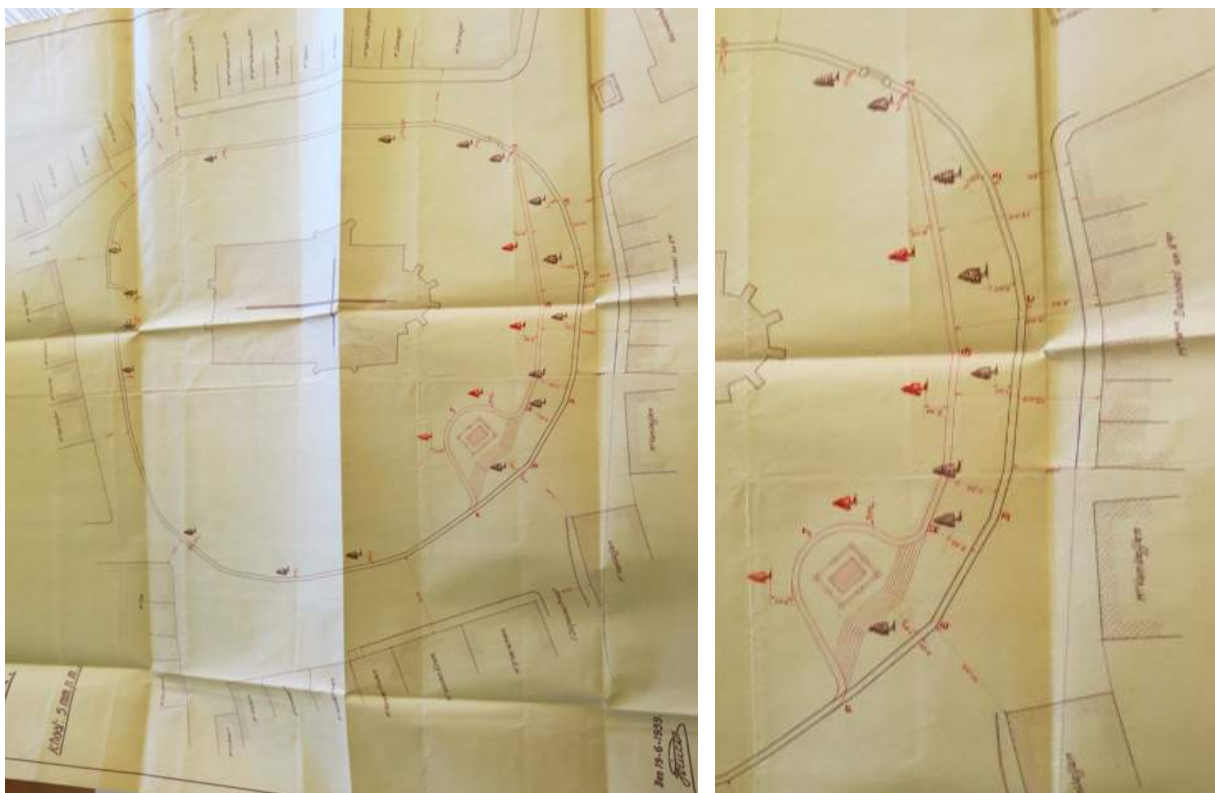
Afbeelding 64. Plan en detail: voorgestelde veranderingen Rink aan de Commissie Monumenten en Landschappen, gedateerd 19 juni 1939 en opgemaakt door J. Dinck (SINT-PIETERS-LEEUEW, Gemeentearchief, Archief gemeente Sint-Pieters-Leeuw, nr. 66322: Briefwisseling met de commissie voor monumenten en landschappen inzake de voorgestelde wijzigingen aan het kerkhof aan de Rink om de verkeerssituatie te verbeteren (negatief advies) (1939-1940)).

automobielen er op zeker oogenblikken zooals op de veemarktdagen, moeilijk moet zijn. Ten einde dien toestand te verhelpen heeft de afvaardiging gesuggereerd een groote bergplaats [remise: dit is de grote schuur van het hof van Van Heffen, zie Afbeelding 12] welke op den hoek van bovengenoemden weg is opgericht, te doen verdwijnen. De afbraak van die bergplaats en een goed bestudeerde verbinding van den weg zouden volstaan om op die plaats het verkeer der voertuigen in de eene en andere richting merklijk te vergemakkelijken. Het gemeentebestuur werd verzocht een in dien zin opgemaakt ontwerp aan de Koninklijke Commissie te doen geworden. Het door het gemeentebestuur op 4 september 1939 voorgelegd ontwerp houdt geen rekening met de bovengenoemde suggestie. Een gedeelte van het kerkhof, nl. een strook grond van 5 à 6 meters breedte wordt bij de wegenis ingelijfd en verder wordt nog een veel aanzienlijkere inneming op het kerkhof voorzien om er het monument der gesneuvelden te plaatsen, dat zich thans op een voortreffelijke plaats voor het gemeentehuis bevindt.”<sup>131</sup>

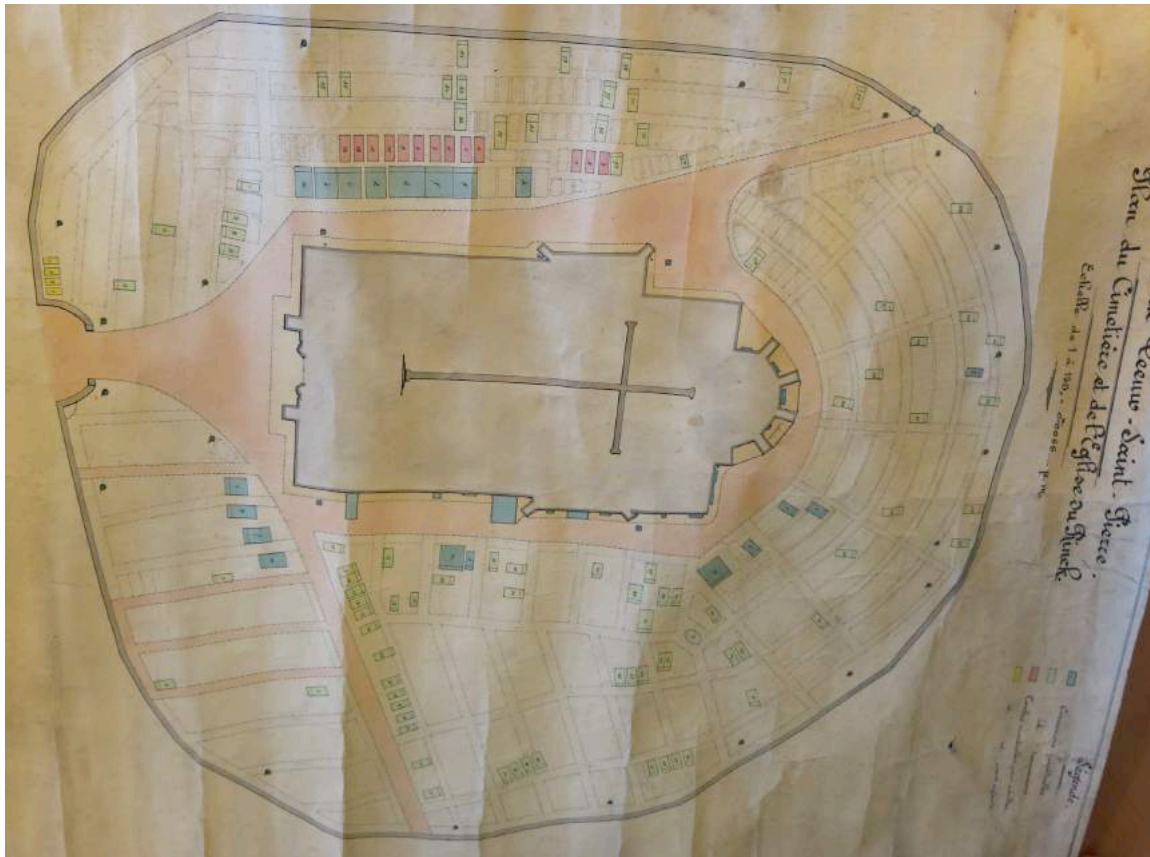
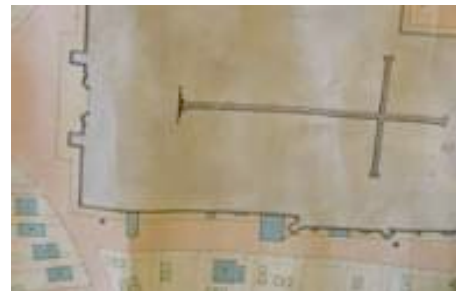
Afbeelding 67. Overzichtsplan kerkhof [plan A], met legende, inkleuring geeft toestand ca. 1921 weer (SINT-PIETERS-LEEUW, Gemeentearchief, Archief gemeente Sint-Pieters-Leeuw, nr. 65492: Plannen van het kerkhof aan de Rink met vermelding van de grafzerken en de namen van de begravenen, s.d.).

Dit zeer gedetailleerd en ingekleurd grondplan toont de aanleg van het kerkhof. De kleuren geven enerzijds aan dat verschillende verhardingen zijn gebruikt en anderzijds duiden ze aan waar eeuwigdurende (blauw) dan wel tijdelijke concessies (groen) op de grafpercelen rusten en ook waar zich de genummerde graven op gewone grond voor volwassenen (rood) en voor kinderen (geel) bevinden.

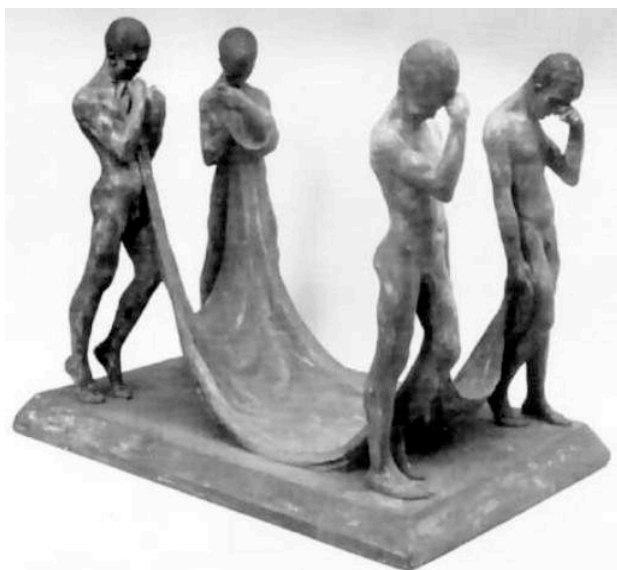
Afbeelding 73. Baudrenghien: Model voor een grafmonument, 1899 (JEAN-LOUIS TORSIN (KIK), *Esquisse pour tombeau* (beeldhouwer: Joseph Baudrenghien, instelling: Musée des Beaux-Arts de Tournai), cliché: M273925).

Stappen cursus volgde.<sup>157</sup> Deze invloed is duidelijk aanwezig in een plaasteren model voor een grafmonument uit 1899.<sup>158</sup>

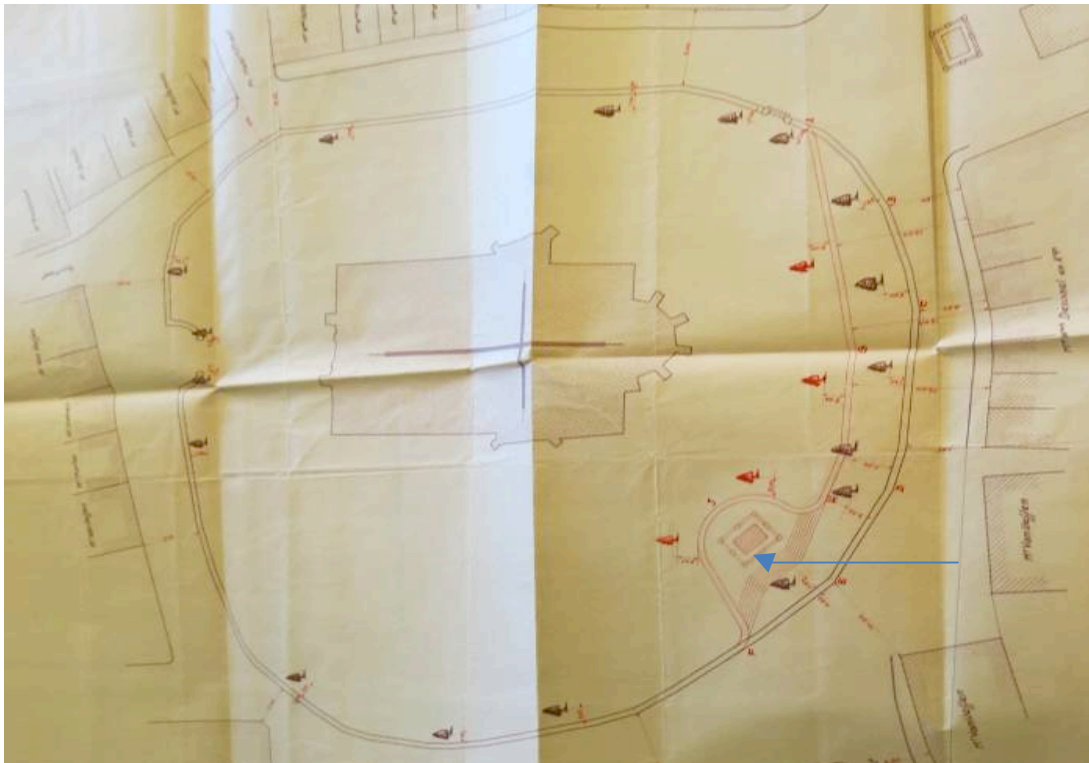
Afbeelding 78. Plan met weergave van het oorlogsmonument in de zuidoostelijke hoek van het kerkhof, gedateerd 19 juni 1939 (GASPL, Archief gemeente Sint-Pieters-Leeuw, nr. 66322: Briefwisseling met de commissie voor monumenten en landschappen inzake de voorgestelde wijzigingen aan het kerkhof aan de Rink om de verkeerssituatie te verbeteren (negatief advies) (1939-1940)).

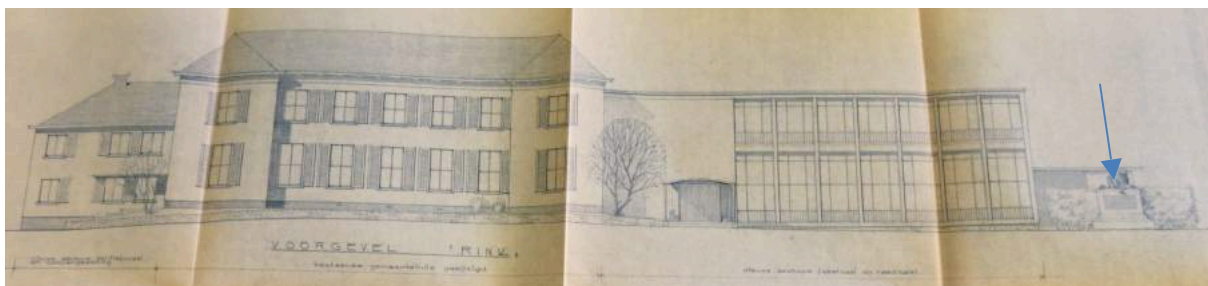
*Afbeelding 81. Voorgevel van het gemeentehuis na verbouwing en met toevoeging van een feestzaal. Beide gebouwen worden verbonden d.m.v. een blind volume waarin trappenhal en hooftoegang gesitueerd zijn. Rechts op het aanzicht zien we het oorlogsmonument 1959 (GASPL, Archief gemeente Sint-Pieters-Leeuw, nr. 44091: Dossier betreffende het uitbreiden van het oude gemeentehuis (nu bibliotheek) (1959-1987)).*

De eerste fase voor verbouwing en uitbreiding werd door de gemeenteraad goedgekeurd op 26 november 1959, maar niet uitgevoerd.<sup>166</sup>

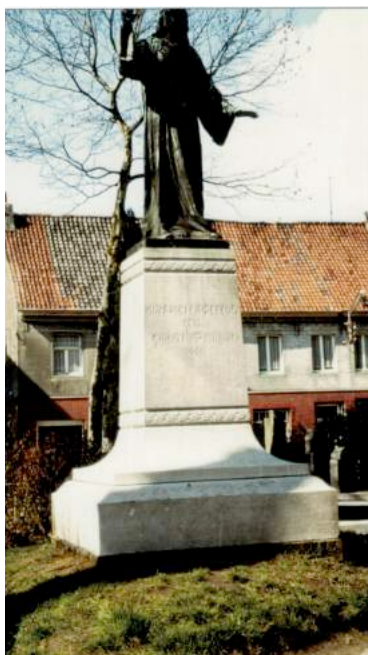
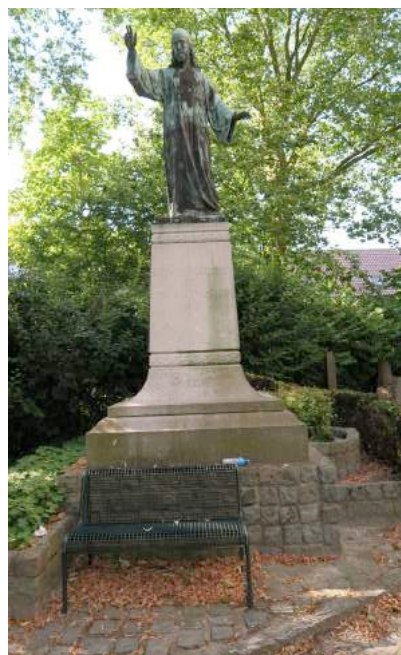
Dit geheel is enkele decennia geleden, in ieder geval na oktober 1988,<sup>174</sup> geplaatst op een verhoogde sokkel die bekleed is met kasseien en die (gedeeltelijk) de verhoogde oorspronkelijke grasberm vervangt. De achter- en zijkant zijn afgeboord met een haag. De Christusfiguur is met het aangezicht naar het zuiden gericht, niet naar de kerk of de toegang, wat gezien de positie van het beeld ten opzichte van de kerk en van de toegang een logische keuze is.

Afbeeldingen 83, 84 en 85. H. Hartbeeld in 1988 (SINT-PIETERS-LEEUEW, Archief kerkfabriek en parochie Sint-Pieters, foto Heilig Hartbeeld, 1988 (in één van drie fotoalbums met kleurfoto's van de roerende en onroerende goederen uit 1988??), in 2015 en inplanting op plan uit 1944 [plan C] (GASPL, Archief gemeente Sint-Pieters-Leeuw, nr. 65492: Plannen van het kerkhof aan de Rink met vermelding van de grafzerken en de namen van de begravenen, s.d.).

<sup>174</sup> In het fotoarchief van de kerkfabriek en de parochie bevindt zich een foto van het Heilig Hartbeeld uit 1988 zonder de verhoogde sokkel. (SINT-PIETERS-LEEUEW, Archief kerkfabriek en parochie Sint-Pieters, foto Heilig Hartbeeld, 1988 (in één van drie fotoalbums met kleurfoto's van de roerende en onroerende goederen uit 1988).

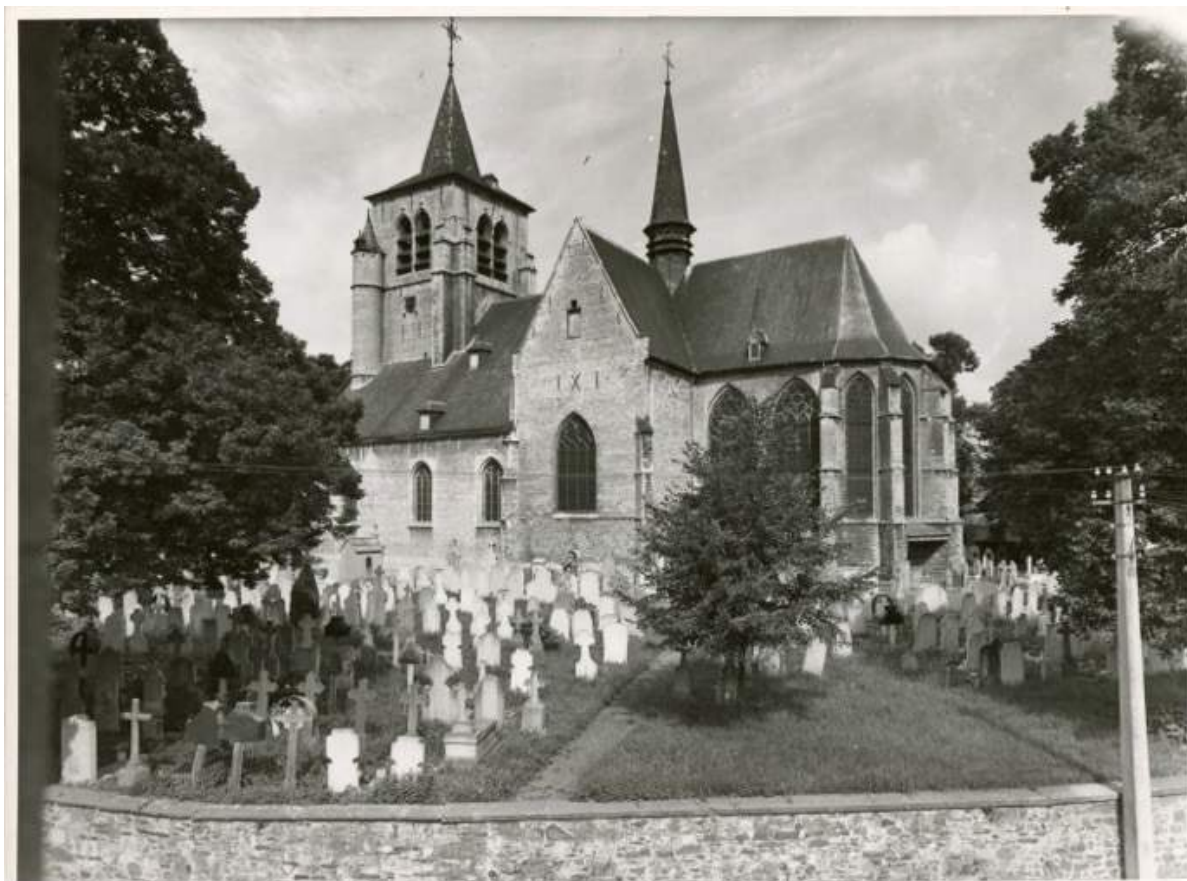
*Afbeelding 95. Het kerkhof van Sint-Pieters-Leeuw, enige jaren voor de ontruiming van 1965. De talrijke graftekens, met dicht tegen de muur de kindergraven, tonen de kruisen en stèles opgesteld in het vrij hoge gras. (Foto Verzameling Gemeentelijke Werkgroep voor Streek- en Volkskunde van Sint-Pieters-Leeuw).*

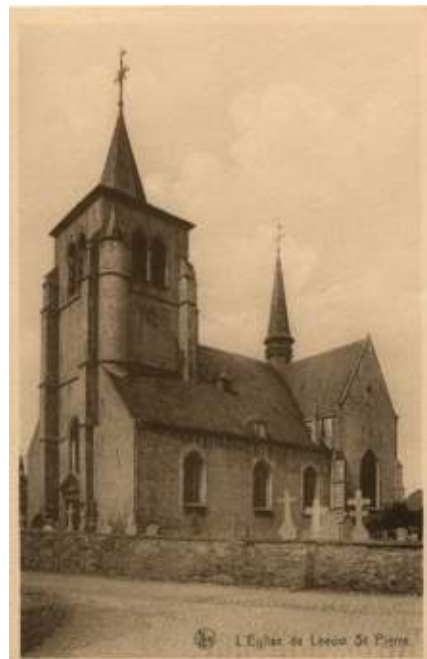
Afbeeldingen 103 en 104. Geveltekening zuidgevel (BRED, 'Restauratiedossier Sint-Pieter en Pauluskerk', Hallensia, pg. 31) en prentbriefkaart west- en zuidgevel, s.d. (Nels) (Verzameling Gilbert Pické).

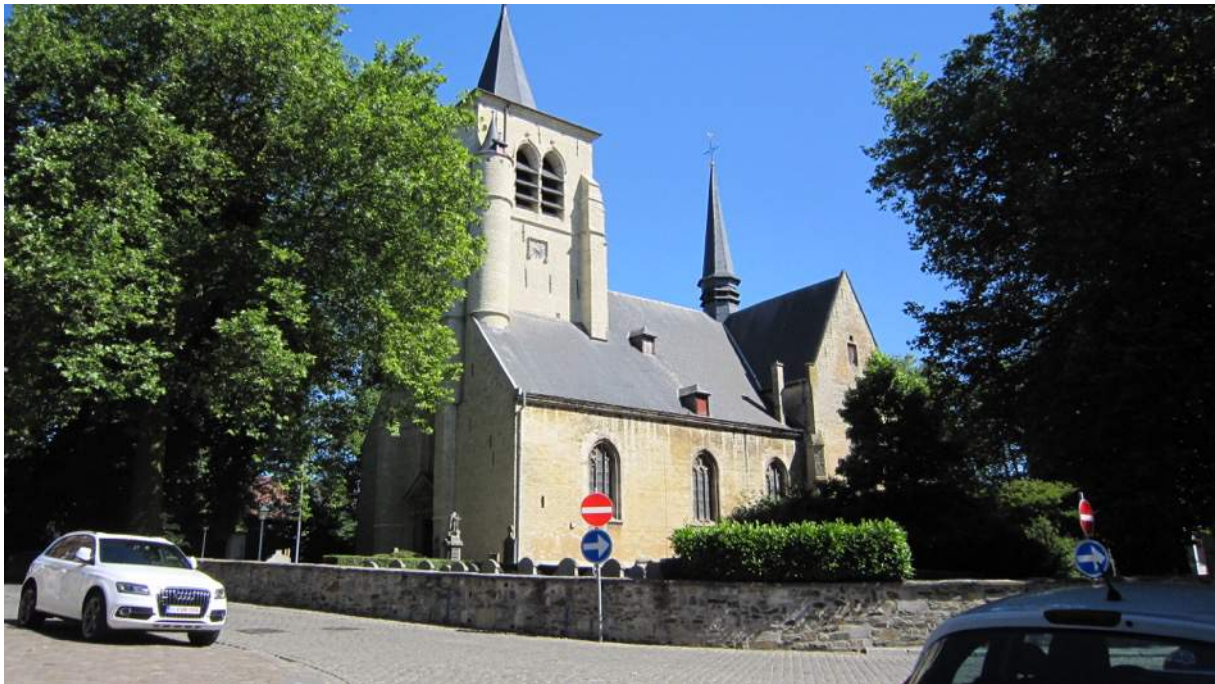
Afbeelding 105. De zuidgevel, gedomineerd door de westertoren, is op dit moment het meest zichtbare deel van de kerk (eigen foto).

De westtoren met hoeksteunberen heeft een driekwartronde traptoren tegen de zuidzijde en wordt afgesloten met een ingesnoerde naaldspits. Slechts aan één kant, de zuidkant van de toren, is een uurwerk aangebracht.

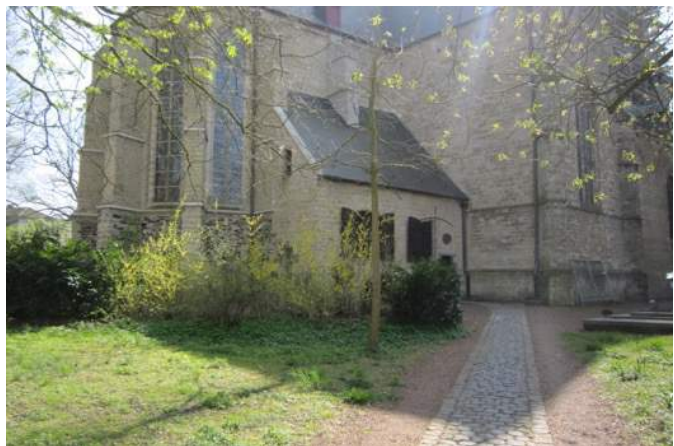
Afbeelding 106. Het koor en de noordzijde van de kerk, met een toegang via 'Theylich Sacraments Huyseken' (BRED, 'Restauratiedossier Sint-Pieter en Pauluskerk', Hallensia, pg. 20, en eigen foto).
