# Sint-Pieterskerk, omliggend kerkhof en omheiningsmuur

## Oorlogsgedenkteken aan de Rink

### te Sint-Pieters-leeuw

## **Betreft: Sint-Pieterskerk, omliggend kerkhof en omheiningsmuur**

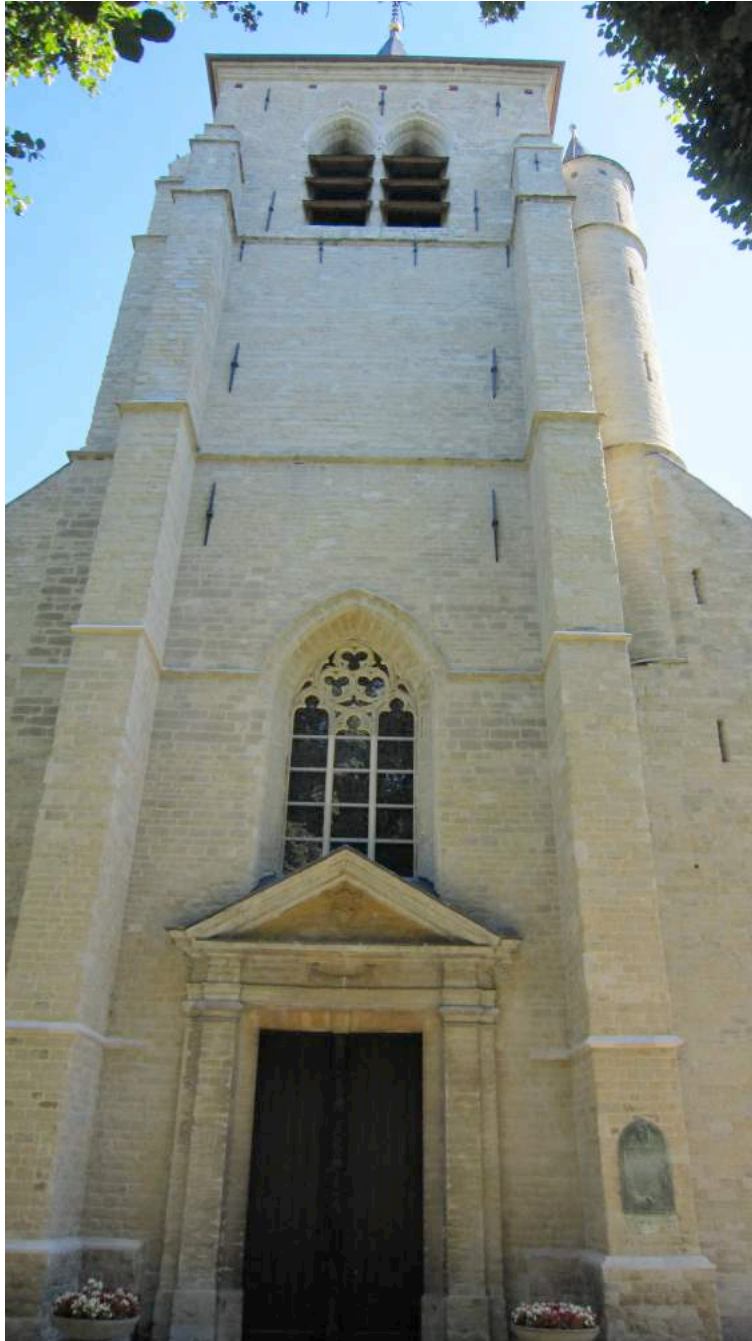
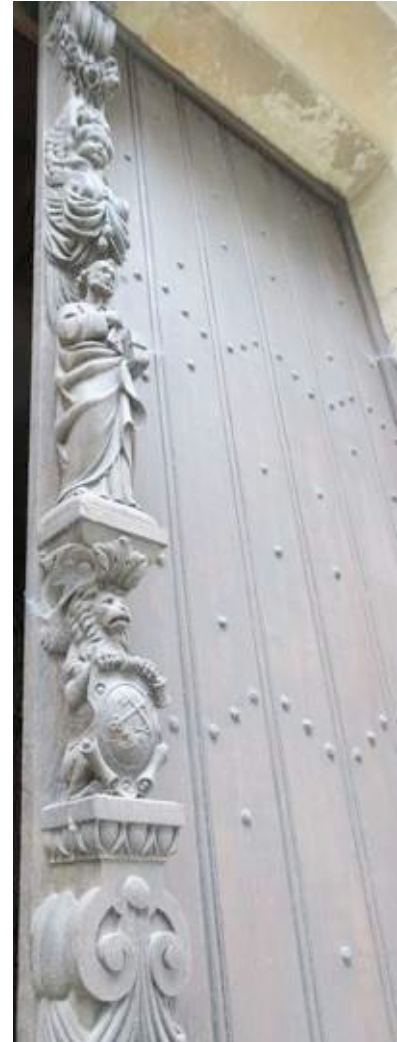
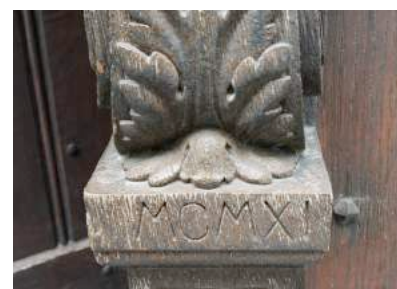
*Afbeelding 107. Reeks afbeeldingen westgevel en details.*

De classicistische toegangsportiek is evenwichtig opgebouwd. De toegang wordt omkaderd door pilasters met een basement en een sober kapiteel, die een fronton dragen. In het timpaan van het fronton zijn een tiara en sleutels afgebeeld. Naast deze attributen van de patroonheilige Sint-Pieter is een chronogram aangebracht: "prInClpl/ DenUo/ apostoLorUM /strUCta", het jaartal 1768, wat geïnterpreteerd kan worden als het bouwjaar van het portaal. In de gesculpteerde makelaar van de bespijkerde houten vleugeldeuren zijn afbeeldingen verwerkt van Sint-Pieter, een leeuwje met een schild met kruisende sleutels, festoenen en putti en het jaartal MCMXI (1911). Deze deur werd

ontworpen en uitgevoerd door Joseph Van Tuyn.<sup>189</sup> Boven de westelijke doorgang is een groot spitsbogig raam voorzien. De sterk verankerde bovenste geleding heeft gekoppelde spitsbogige galmgaten. Een bronzen gedenkplaat voor de gesneuvelden van de Eerste Wereldoorlog werd aangebracht rechts op de westgevel, meer bepaald op de hoeksteunbeer van de toren. De plaat draag rechtsonder de signatuur: J.C. SPOORENBERG FECIT.

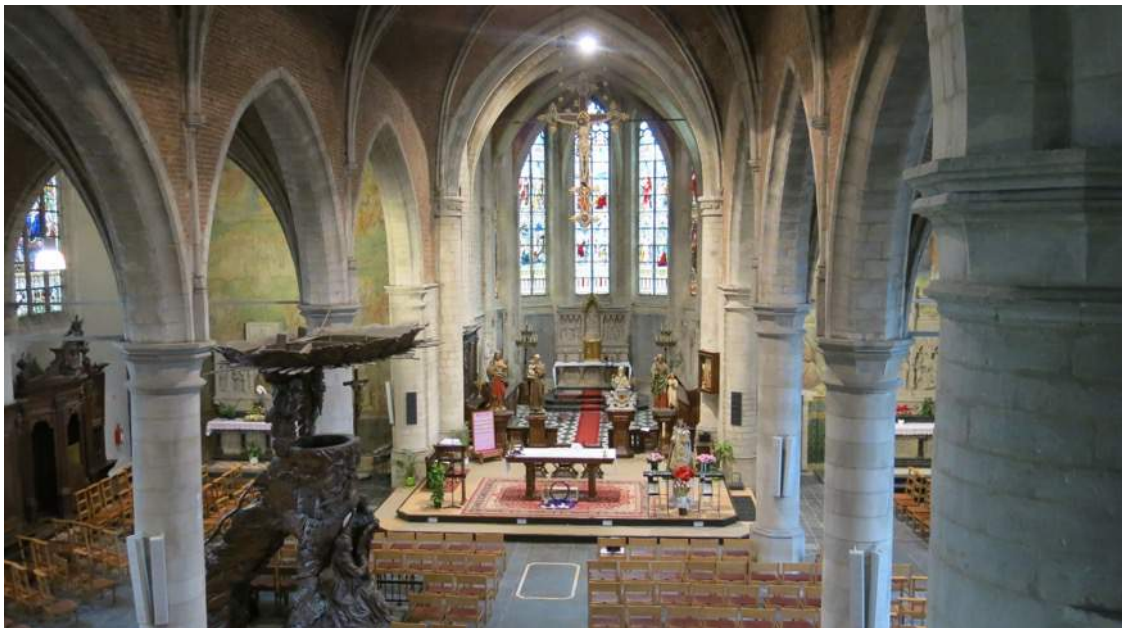
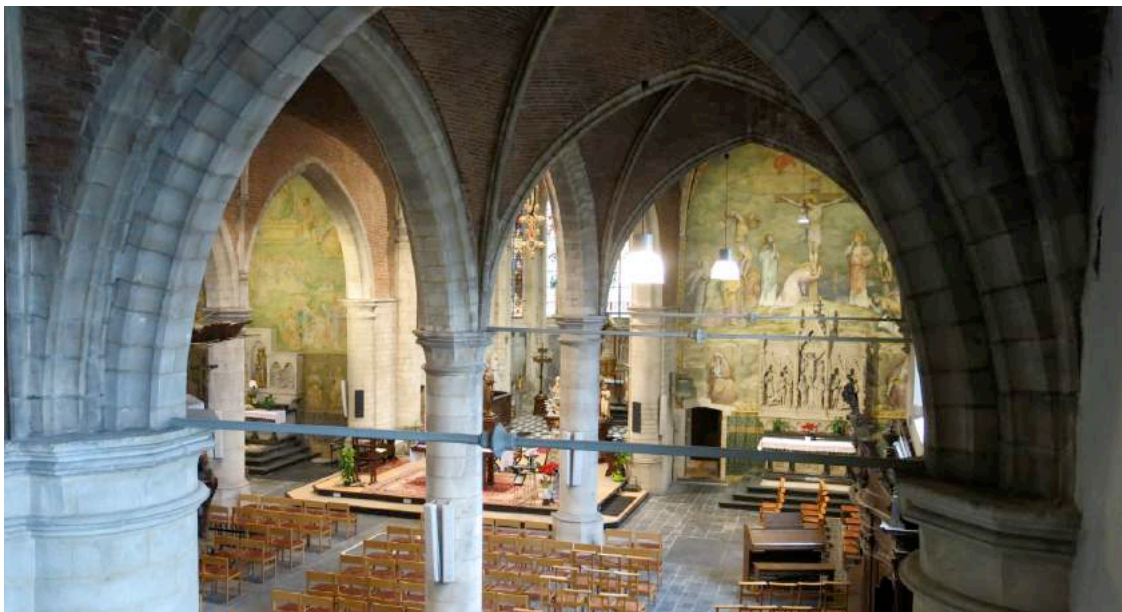
*Afbeeldingen 110 en 111. Interieurbeelden, op de achtergrond fresco's van Georges De Geetere.*

Het interieur wordt opgedeeld door een spitsboogarcade met zuilen op een achzijdige sokkel en met een sober kapiteel. De baksteen van de kruisribgewelven en de kalkzandsteen van de ribben zijn zichtbaar. Het straalgewelf van het koor wordt gesloten met een gedecoreerde sluitsteen. De triomfboog wordt geaccentueerd door een drielobbig triomfkruis.

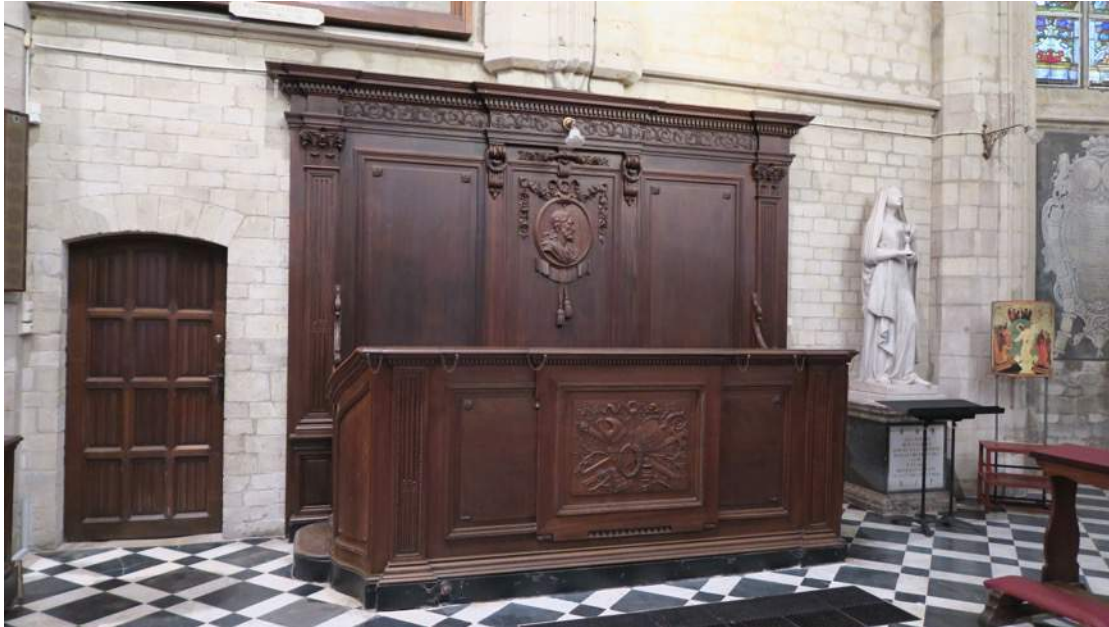
Zowel tegen de zuidelijke als aan de noordelijke muur staat een koorgestoelte, ze zijn elkaars pendant en haast identiek opgebouwd. Op foto's uit het midden van de 20<sup>ste</sup> eeuw is nog te zien dat de neogotische lamp, toen nog met andere kap, in oorsprong op de muur en niet op het hout van het koorgestoelte was bevestigd.

*Afbeelding 112. De noordelijke koorbank.*

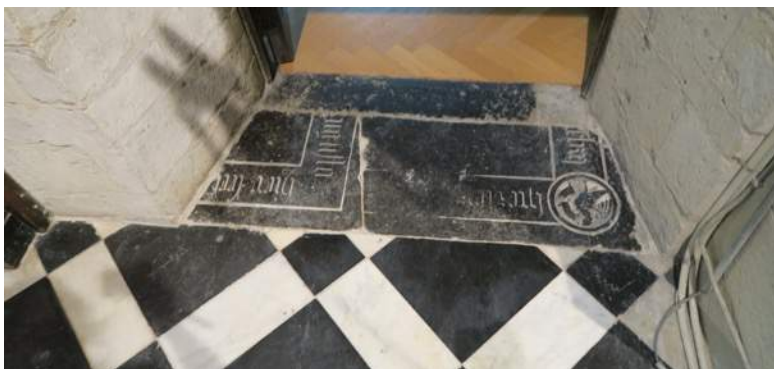
*Afbeelding 113. Gebruik van fragmenten van grafplaten als dorpel van het koor naar de zuidelijke sacristie.*

Er zijn heden nog 28 zichtbare grafplaten ingewerkt in de kerkvloer. Er werden bovendien drie grafplaten van de familie Roose, geïntegreerd in de binnenmuur van het koor. Dat is een vrij hoog aantal, omdat zerken mettertijd, bijvoorbeeld bij het vernieuwen van vloeren, uit vele kerkinterieurs verwijderd of als bouw materiaal aangewend werden. Dat gebruik is ook hier aan te tonen, want twee stukken van een grafplaat zijn ingewerkt als de dorpel naar de sacristie.

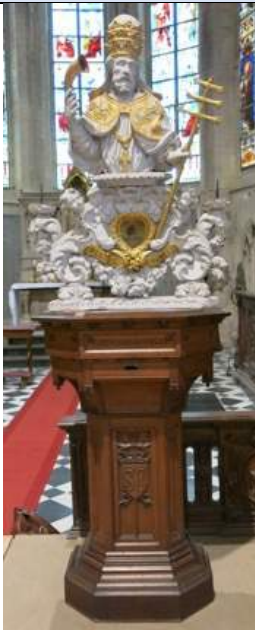
| Foto actuele toestand (2016) | Oude foto, archiefdocument | Datering | Benaming en beschrijving | Motivering | Bronnen en literatuur |
|---|---|---|---|---|---|
| | <br> | 1741-1760 (KIK) | <p><b>Reliekschrijn met buste van H. Cornelius</b></p> <p>-lindenhout, beschilderd</p> <p>- na 1999 zijn de attributen in de handen van plaats veranderd; de hoorn hoort in de linkerhand van Cornelius en de staf in zijn rechterhand.</p> <p>- geplaatst op neogotische houten sokkel met offerblok en opschrift TER EERE VAN DEN H. CORNELIUS en gekroond monogram SC</p> <p>- patroon voor het vee, aanroepen tegen lamheid en vallende ziekte</p> <p>- na de afschaffing van de priorij Klein-Bijgaarden in 1797 werden de relieken en documenten i.v.m. de broederschap van de</p> | <p>- verbonden met Sint-Pieterskerk, een belangrijk bedevaartsoord voor H. Cornelius tot in de 21<sup>ste</sup> eeuw</p> <p>- waardevol</p> | <p>- KULTURELE KRING "ANDREAS MASIUS", <i>Ars Sacra</i>, pg. 108.</p> <p>- SCHEPPERS, <i>Kroniek</i>, pg. 186.</p> <p>- VAN MIEGHEM, 'De Sint-Pieterskerk', pg. 36.</p> <p>- VAN MIEGHEM, 'De H. Cornelius', pg. 5-48.</p> <p>- COMMISSARIAAT GENERAAL VOOR 'S LANDS WEDEROPBOUW, <i>Reliekschrijn van de H. Cornelius (kerk Sint-Pieter, Sint-Pieters-Leeuw)</i>, cliché: B037393 – objectnummer: 29727, 1942 (<a href="http://balat.kikirpa.be/object/29727">http://balat.kikirpa.be/object/29727</a>).</p> |

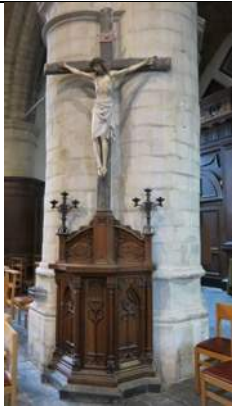
| | | | <b>Neogotisch houten offerblok-kabinet bekroond met groot gepolychromeerd calvariekruis</b><br><br>- op kabinet voorstelling van passiewerktuigen,<br><br>- op kabinet smeedijzeren kandelaars,<br><br>- opschriften: GEEF DAT IK ZIJN WONDEN EER en DOE MIJ JEZUS DOOD GEDENKEN. | - onroerend door ornamentele bestemming<br><br>- opgesteld in de middenbeuk op basement in blauwe hardsteen. | |

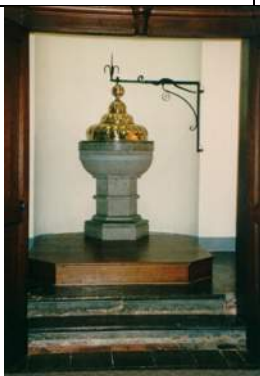
| | | 16 <sup>de</sup> eeuw (Ars Sacra) | <b>Dooptont met deksel en draaiarm</b> <ul style="list-style-type: none"> <li>- dooptont in blauwe hardsteen</li> <li>- smeedijzeren draaiarm</li> <li>- koperen deksel</li> <li>- opgesteld in de doopkapel</li> </ul> | - onroerend door functionele bestemming | - KULTURELE KRING "ANDREAS MASIUS", <i>Ars Sacra</i> , pg. 109.<br><br>- VAN MIEGHEM, 'De Sint-Pieterskerk', pg. 39. |

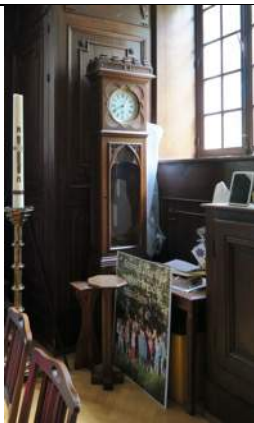
| | | ± 1897 | <b>Staande uurwerk</b> <ul style="list-style-type: none"> <li>- Dit werk van Michiels uit Mechelen diende als referentie voor het beschermd en gerestaureerd torenuurwerk, waarmee het was verbonden.</li> <li>- stond altijd op deze plaats.</li> </ul> | - waardevol<br><br>- gelinkt aan het gerestaureerde torenuurwerk<br><br>- cultuur-historische betekenis | |

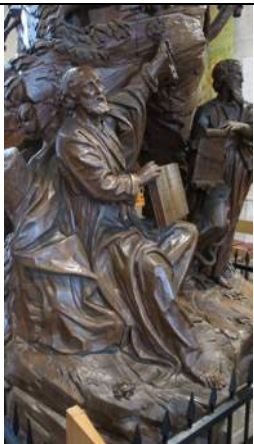
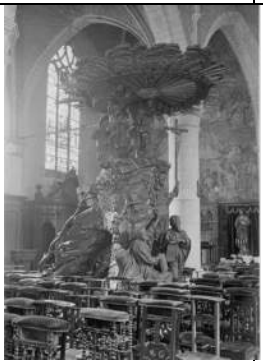
| | | 1754 | <b>Preekstoel</b> <ul style="list-style-type: none"> <li>- lindenhout</li> <li>- laatbarok, in 1754 geleverd door de Mechelse beeldhouwer Franciscus van Turenhoudt voor 700 florijnen</li> </ul> | - SINT-PIETERS-LEEUEW, Archief kerkfabriek en parochie Sint-Pieters, afschrift contract tot het maken van de preekstoel, 16 september 1754.<br><br>- VAN MIEGHEM, 'De Sint-Pieterskerk', pg. 35-43. |

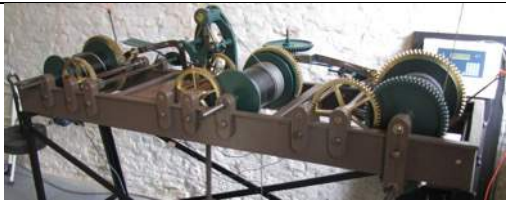
| | | | <b>Uurwerkmechanisme</b><br><br>-Gerestaureerd tijdens 2 <sup>de</sup> restauratiefase (2013-2015) | |

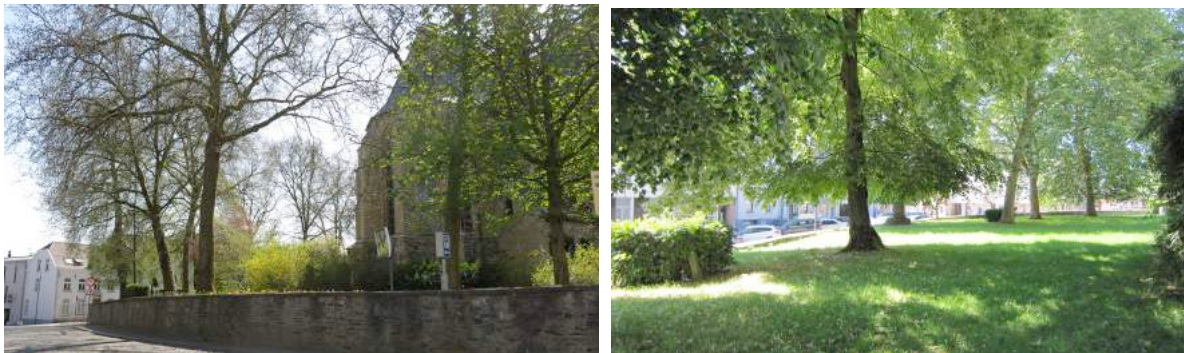
De hoogte van het maaiveld *intra muros* varieert. Soms ligt dit een stuk lager dan de deksteen, waardoor de muur zichtbaar is en het kerkhof als gesloten ruimte wordt ervaren. Op andere plaatsen ligt het gras bijna gelijk met de deksteen, waardoor het zicht op de muur wegvalt en men direct in contact is met de omgeving. Door het niveauverschil en de lager liggende straat, vallen de wagens weg uit het beeld, wat de kwaliteit van de visuele relatie met de gevelwand aanzienlijk verhoogt.

Afbeelding 119. De muur met en zonder barrièrewerking.

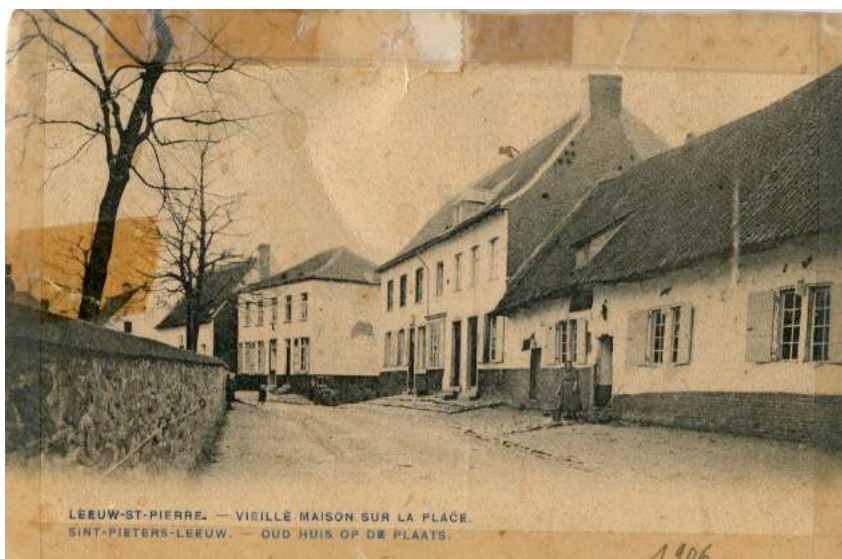
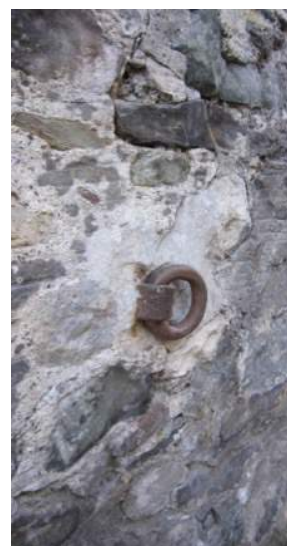
De ijzeren ringen die verwerkt zijn in de muur, vanaf de noordoostelijke tot bijna aan de westelijke inkom, werden herplaatst bij de verplaatsing van de muur. Op de foto uit 1906 zien we het touw dat door de ringen wordt gestoken om er vee aan vast te binden. Een gewoonte die bij jaarmarkten lang in voege is gebleven.

Afbeeldingen 120 en 121. De ringen in de muur 1906 en vandaag (Prentbriefkaart "Leeuw-St-Pierre – Vieille maison sur la place. Sint-Pieters-Leeuw – Oud huis op de plaats" [in potlood jaartal 1906] (Verzameling Gilbert Pické) en eigen foto).

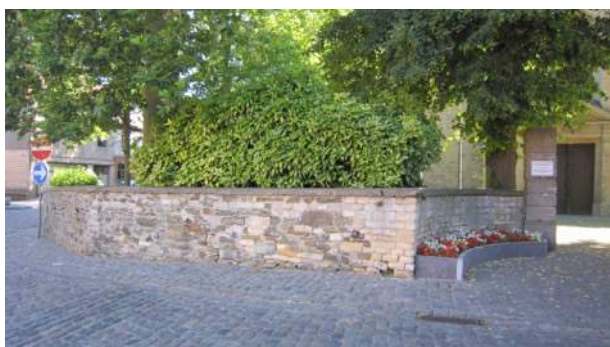
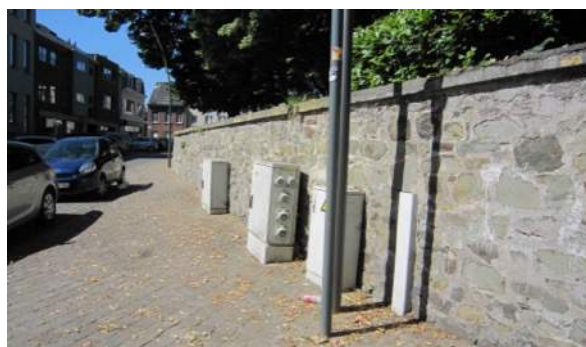
De muur is op zijn fraaist zonder toegevoegde constructies. Sommige zijn overbodig, en kunnen zonder problemen worden weggehaald, andere hebben een duidelijke functie, maar zijn eveneens zonder aandacht voor het monument geplaatst.

Afbeelding 122. Toegevoegde constructies en nutsvoorzieningen, geplaatst voor de muur.

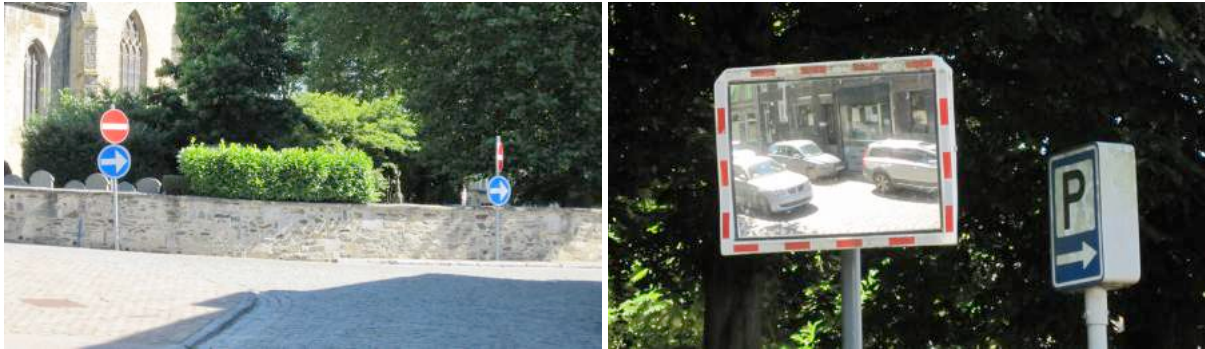
De ruimte tussen de kerkhofmuur en de gevels werd opgedeeld in verschillende zones die elk hun gebruik en gebruikers kregen toegewezen. Omdat de zone voornamelijk vanuit verkeerskundig opzicht is ingericht, werd de ruimte ingedeeld met stroken om te rijden, om te parkeren, om als voetganger door te lopen. Om dit alles in goede banen te leiden, zijn tal van gebods- en verbodsborden nodig die, omdat ze op zeer zichtbare plaatsen moeten worden opgesteld, storend zijn in de waarneming van het monument. Zowel binnen als buiten de ommuring zijn verkeersborden aangebracht.

Afbeeldingen 123 en 124. Verkeerssignalisatie binnen en buiten de ommuring.

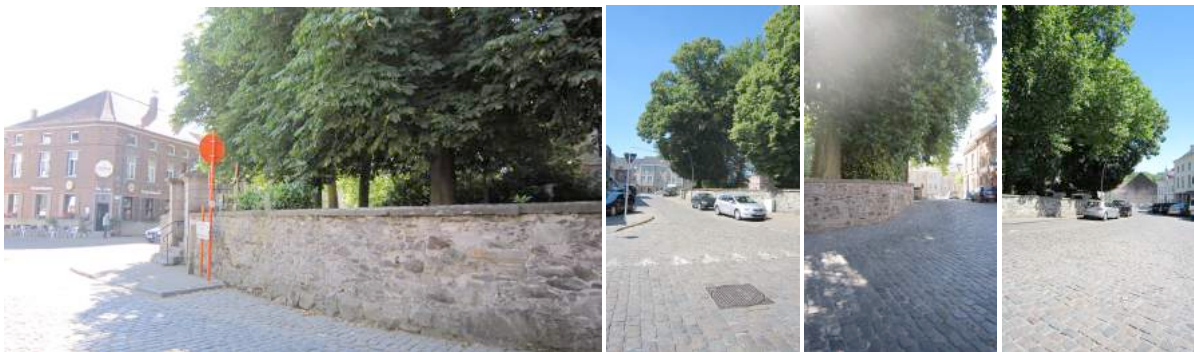
Afbeelding 125. Reeks met weergave allerhande verkeersruimtes, discontinue voetpadstructuur, verspreide parkeerzones, plaatselijk over-gedimensioneerde wegenis.

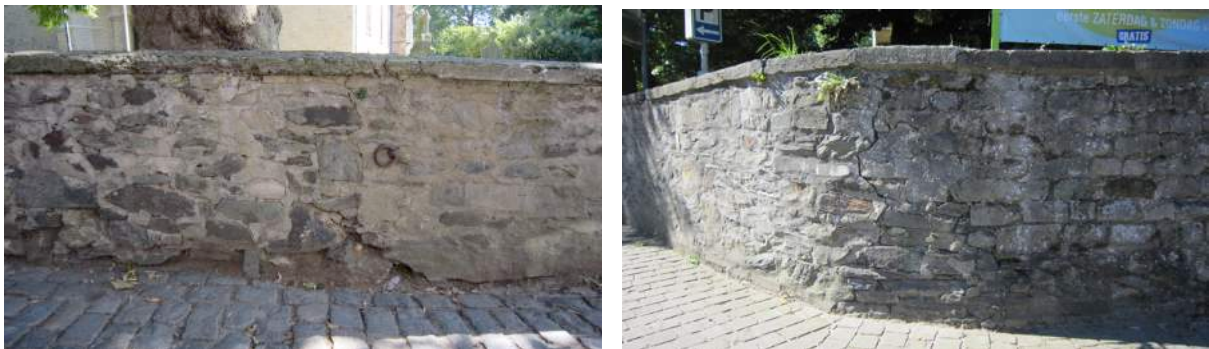
*Afbeeldingen 126 en 127. Enkele schadebeelden: ontbrekende stenen, verticale barsten.*

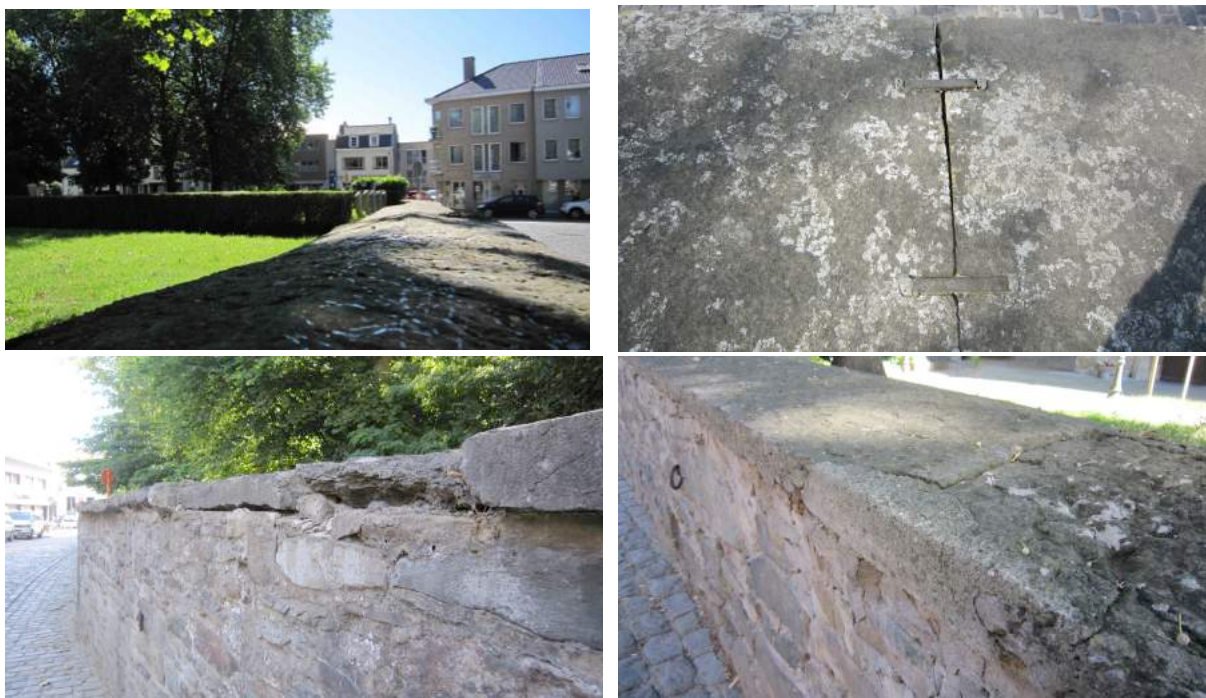
*Afbeelding 128. Reeks met weergave van dekstenen: profiel, verankeringen, schadebeeld, herstellingen.*

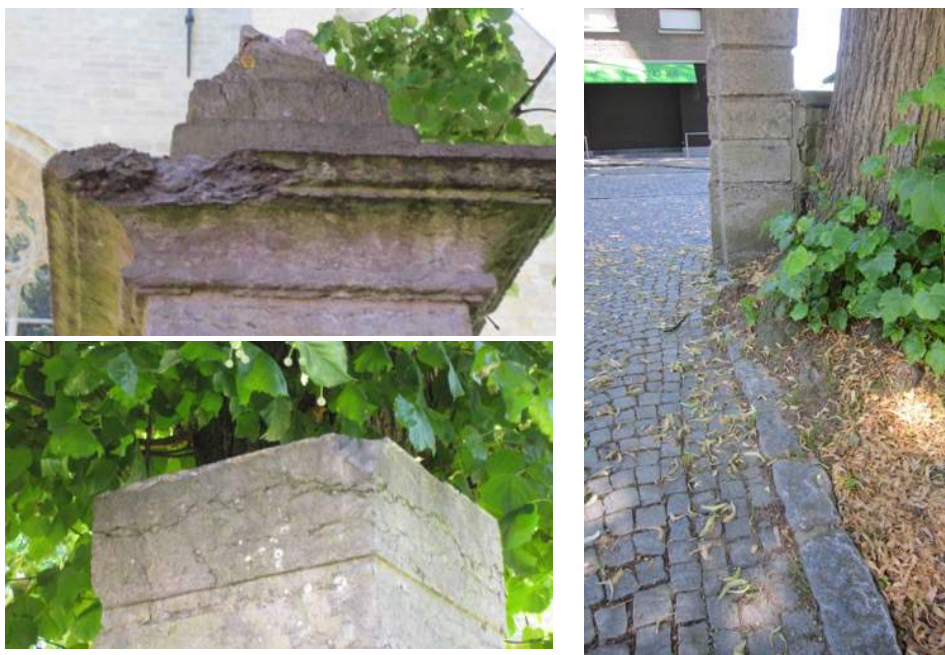
*Afbeelding 131, 132 en 133. Pijler en beschadigde en ontbrekende deksteen en (bol-) bekroning aan de westelijke toegang, concurrentie tussen boom en pijler.*

Beide pijlers zijn in slechte staat. Ze zijn onvolledig, de stenen zijn ten opzichte van elkaar verschoven en de nabijheid van de linde bedreigt de stabiliteit van de pijlers (voornamelijk die aan de linkerkant van de toegang). Op termijn zal de boom de pijler omverduwen, de scheefstand van de zuidelijke linde zal dit proces versnellen (optillen pijler). De maatregelen, welke ook genomen worden, zullen neerkomen en een keuze tussen de boom of de pijlers.

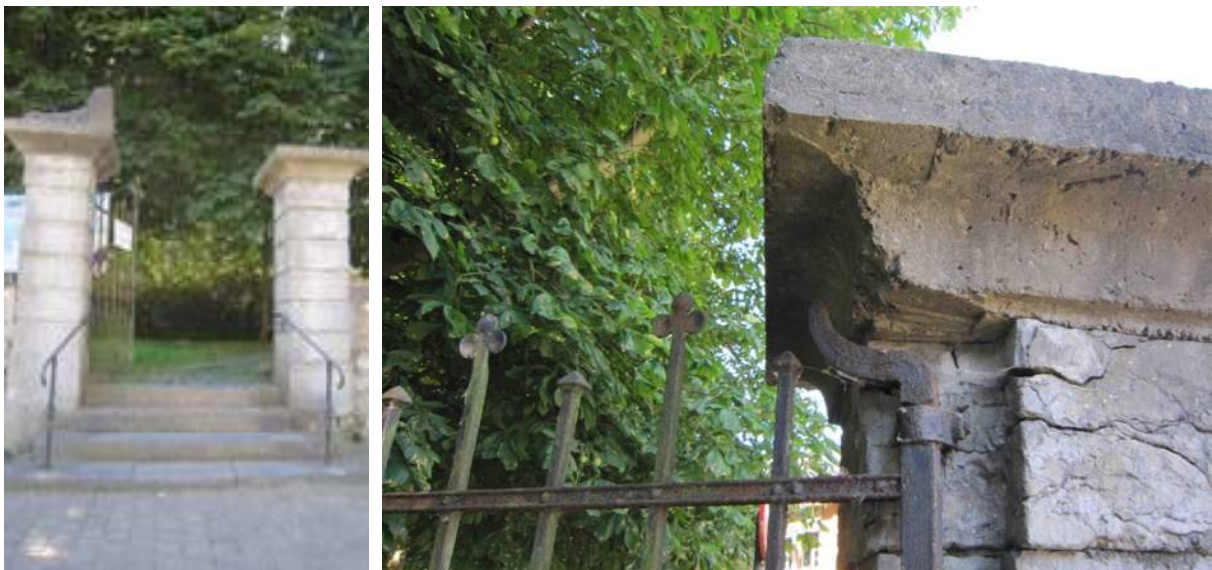
De pijlers van dit hek zijn, zoals de pijlers aan de westelijke toegang, bewerkt om voorzien te worden van een hek. In deze toegang is nog een hek aanwezig en ook de in de pijlers verankerde ophanging is, hoewel in slechte staat, nog aanwezig. De elegante detaillering ervan is afgestemd op de vorm en de bekroning van de pijler (zie afbeelding 148).

Afbeeldingen 135 en 136. Noordoostelijke toegang met hek en detail van de ophanging.

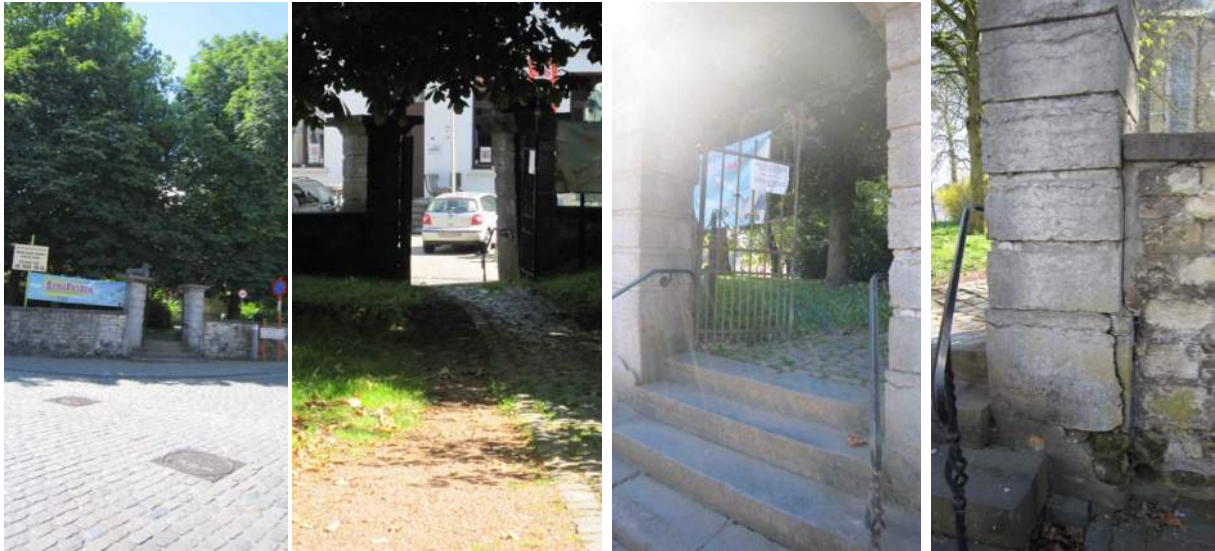
*Afbeelding 137. Reeks afbeeldingen van de noordoostelijke ingang en detail van het shadebeeld aan de rechterpijler.*

De noordoostelijke toegang wordt beheerst door een aantal elementen. De bomen van het kerkhof, maar vooral de heestermassieven beperken het doorzicht. Aan de buitenzijde zijn het de vele losse elementen die ongecoördineerd de ruimte beheersen: verkeerssignalisatieborden, het paneel met aankondiging van de markt en tijdelijke evenementen, een spandoek (voor de gelegenheid met een touw vastgebonden aan de poort), een verbodsbord voor honden, aanduidingen van officiële wandelingen en fietstochten, richtingaanwijzers, ...

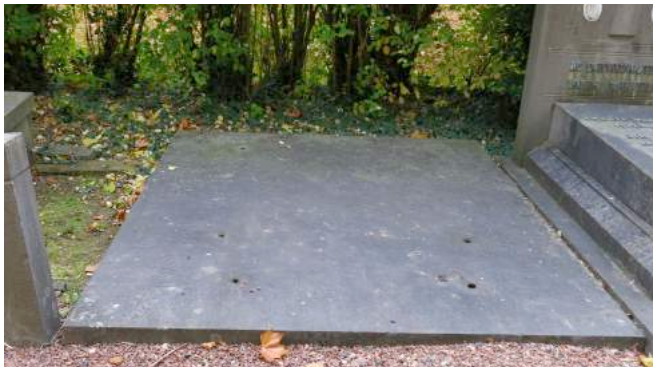
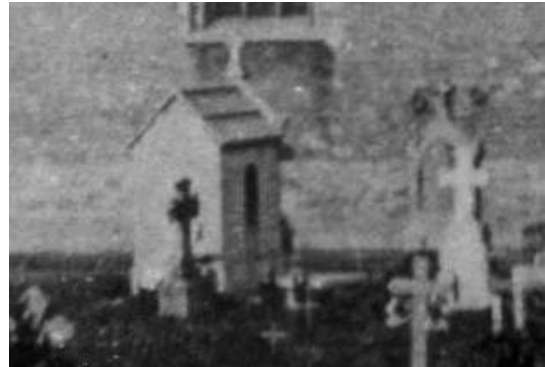
De tweede, maar verdwenen grafkapel van de familie Vrebos-De Smeth werd, afgaande op de vermelde sterfdata waarschijnlijk opgericht ca. 1889. De plint is het enige wat nog rest. Daarin zijn de namen gekapt van vier familieleden (overleden tussen 1889 en 1908).

Afbeelding 140. Graf van de familie Vrebos-de Smeth: de huidige arduinen plaat is de plint voor de verdwenen kapel. (Detail prentbriefkaart "St. Pieters Leeuw – De kerk / Leeuw St. Pierre – L'église (I. Hendrix, 293, Plantijnlei [...]) [in potlood jaartal 1909] (Verzameling Gilbert Pické)).

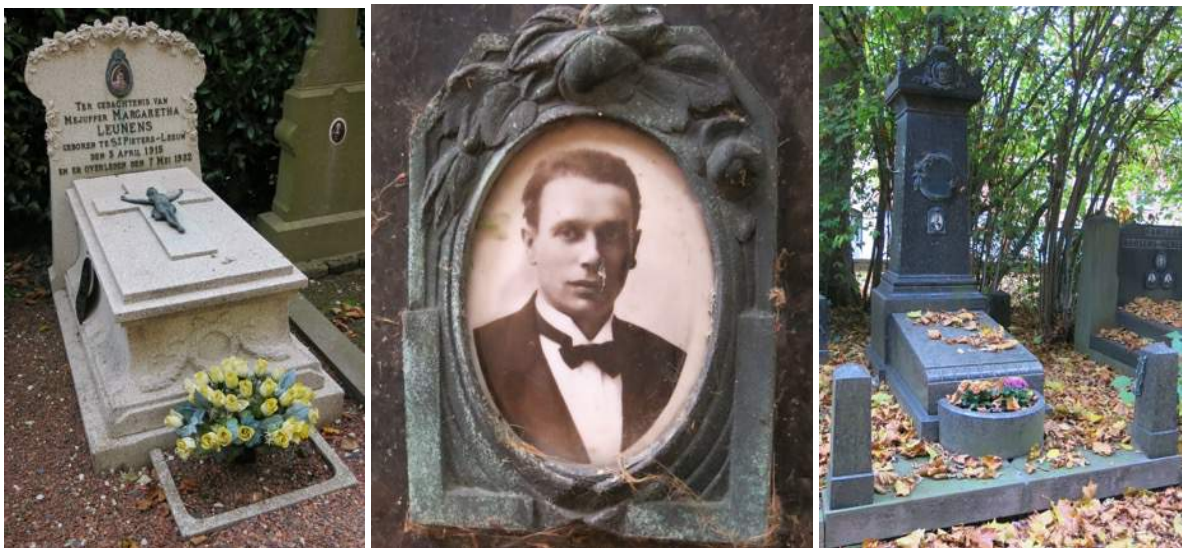
Afbeelding 141. Sprekende portretfoto; grafteken in granito voor Margaretha Leunens en graniet voor De Broe-Jacobs (1916).

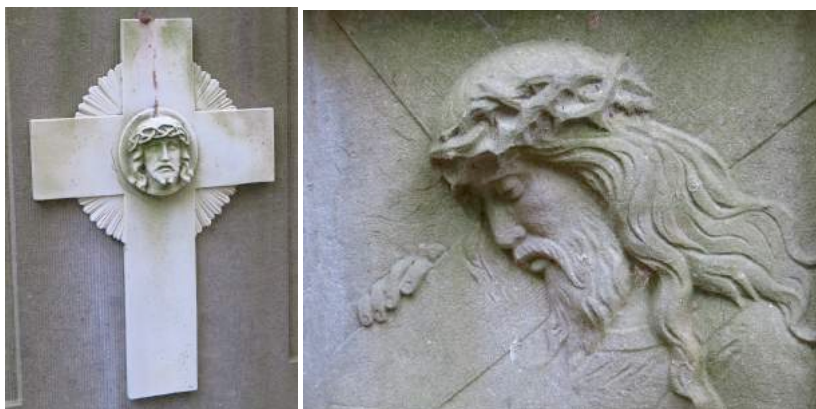
De Christuskoppen stijl Norga zijn ook terug te vinden in marmer en blauwe hardsteen. In Sint-Pieters-Leeuw is telkens één exemplaar bewaard. Daarnaast gaat het vooral om reliëfs van symbolen, zoals de gevleugelde zandloper.

Afbeelding 150. Voorbeeld van seriewerk in wit marmer. Afbeelding 151. Voorbeeld van seriewerk in blauwe hardsteen.

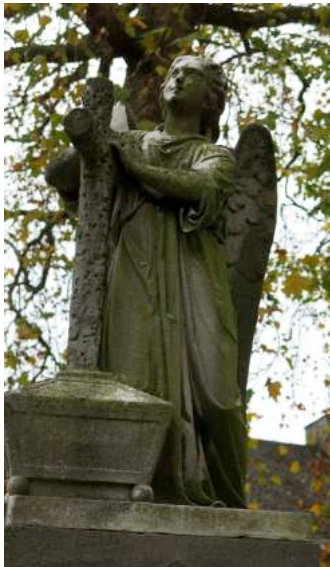
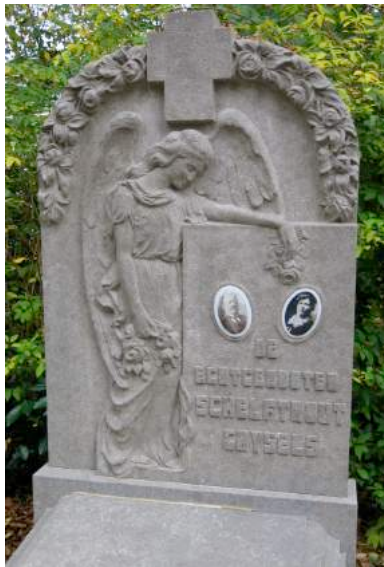
De herkomst van de sculptuur op het graf van Van Heffen-Grimberghs (rij 01 nr 04, uit ca. 1873) is niet gekend. Het is niet duidelijk of het gaat om uniek werk of (semi)-seriewerk uit een Italiaans atelier. Het reliëf op het grafteken van de familie Schelfthout-Ghysels is duidelijk geïnspireerd op de uit Italië afkomstige voorbeelden in marmer. Verdwenen en enkel gekend door een prentkaart is de afbeelding van 'Jezus op de koude steen' onder het afdak aan de koorgevel van het graf van de familie Borremans-Grouset.

Afbeelding 152. Witmarmeren sculptuur op het graf van Heffen-Grimberghs, rij 01 nr. 04 uit ca. 1873. Afbeelding 153. Reliëf in blauwe hardsteen op het graf Schelfthout-Ghysels, rij 04 nr. 11. Afbeelding 154. Het grafperceel aan het koor voor Borremans-Grouset (ca. 1916) was afgewerkt met een afdak en een ijzeren hek op een laag muurtje. In deze nis was een sculptuur afgebeeld, op een prentbriefkaart uit ca. 1909 te zien. Het ging het om 'Jezus op de koude steen'. Deze voorstelling komt niet in de Bijbel voor, wel in laatmiddeleeuwse passietraktaten met extra details over Christus' leven. (Detail prentbriefkaart "St. Pieters Leeuw – De kerk / Leeuw St. Pierre – L'église (I. Hendrix, 293, Plantijnlei [...]) [in potlood jaartal 1909] (Verzameling Gilbert Pické)).

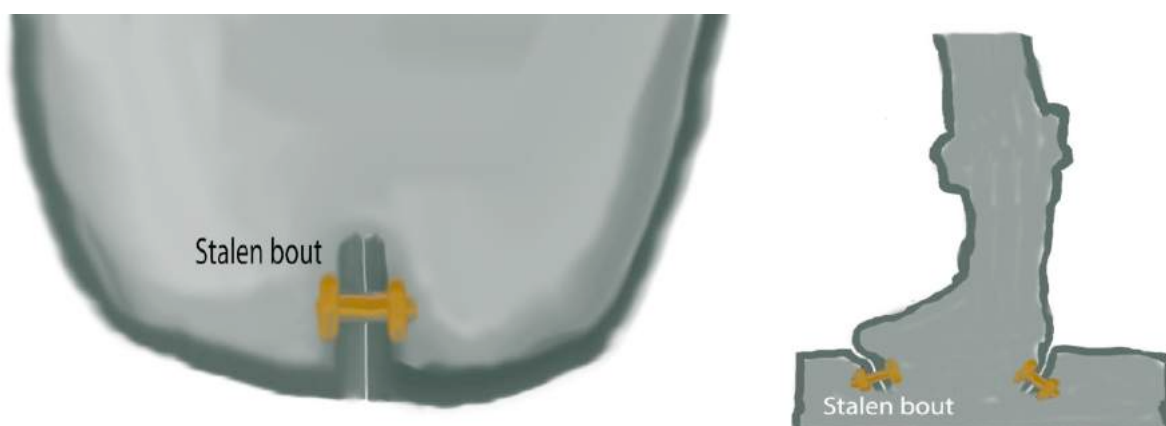
Indien de interieurzijde van de sculptuur goed bereikbaar is, kunnen de onderdelen gezekeerd worden met bouten in plaats van deuvels. In grotere beelden past men dit vaak toe, omdat daar de toegankelijkheid tijdens de montage meestal beter is. Ook aan de onderzijde ziet men dit systeem vaak toegepast. De bouten en moeren kunnen uitgevoerd zijn in een koperlegering, maar vaker ziet men staal toegepast. Deze laatste zijn dan doorgaans erg verweerd door corrosie.

Afbeelding 159. Typische verbinding van twee bronzen onderdelen ("à la romaine") – gezekeerd met behulp van een stalen bout en moer. Schema – Metafose

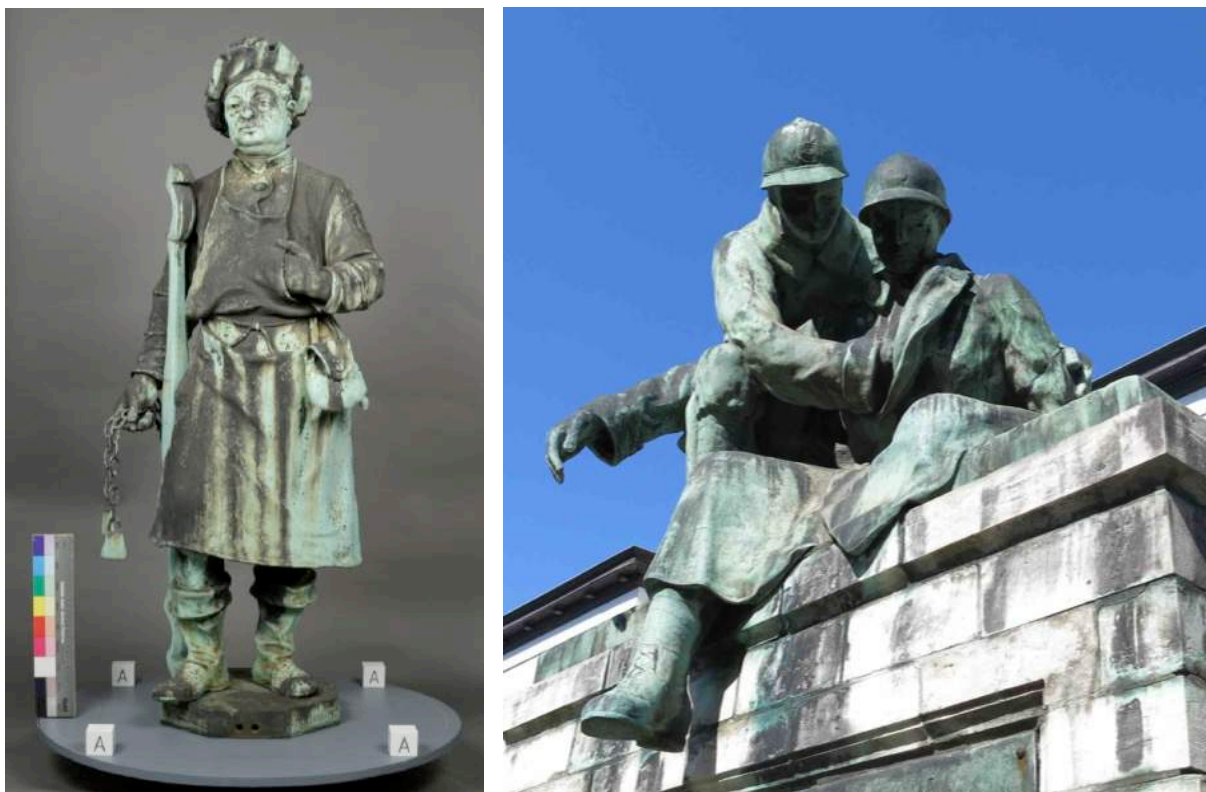
Door de aanwezigheid van zwavelverbindingen in de atmosfeer en de neerslag ervan op de beelden ontstaat een corrosielaag op het brons die voornamelijk bestaat uit kopersulfaten. Deze zijn in principe wateroplosbaar waardoor het brons langzaam afslijt. Op een plat oppervlak ontwikkelt zich zo een egale grijsgroene kleur, typisch voor koperen daken bijvoorbeeld.

Op de meeste beelden ontwikkeld deze patina zich echter niet zo gelijkmatig als op een dak. Het zijn immers enkel de zones die regelmatig worden beregend die groen zullen worden. De andere delen van het oppervlak zullen meestal variëren tussen bruin en zwart. Deze donkere zones werden veroorzaakt doordat deze niet of zeer weinig worden gespoeld bij regen of neerslag. Hierdoor krijgen vuil en stofdeeltjes (i.e. zand, roet, ...) de kans om zich vast te zetten. In combinatie met de corrosie, die qua samenstelling in veel opzichten overeenkomt met de corrosie in de groene zones, ontstaat zo een meer of minder dikke korst die donkerkleurig (zwart) is. Afhankelijk van de vormingstijd, de lokale omstandigheden en de morfologie van het beeld zijn deze aantastingen in meerdere of mindere mate oplosbaar. Meestal zijn ze echter onoplosbaar en heeft zich een (korstige) laag gevormd die de plaats ingenomen heeft van een eerder ontwikkelde stabiele patina of van een originele kunstmatige patina.

*Afbeelding 161. Corrosie op buitenbeelden (bron: Derek Biront).*

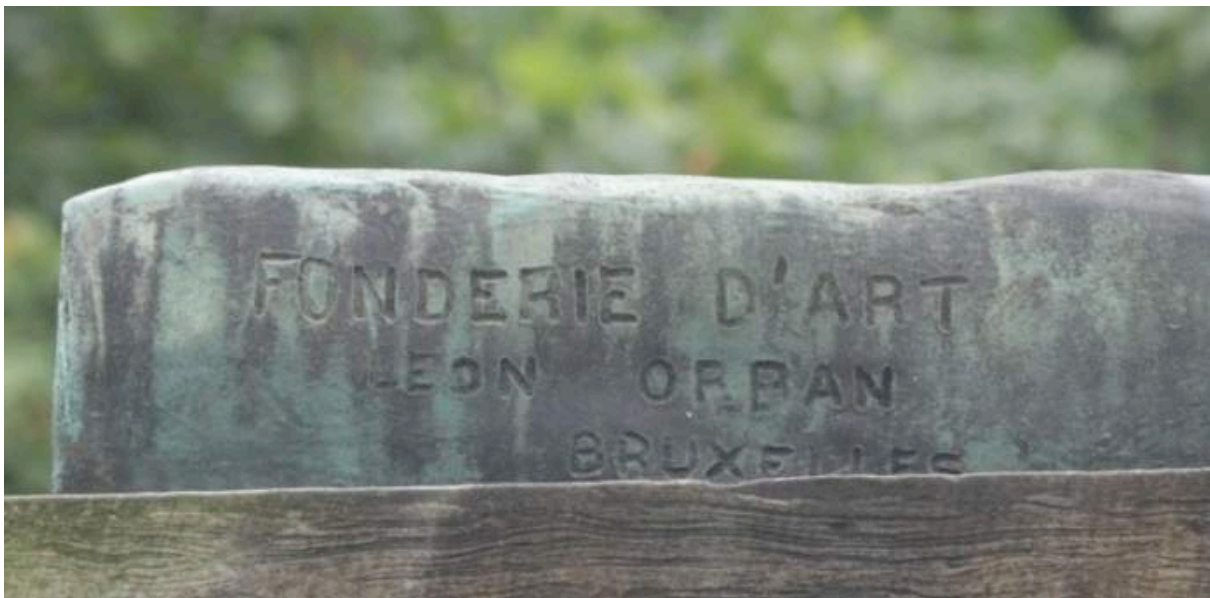
*Afbeelding 163. Gieterijmerk.*

Gieterijmerk: aan de achterzijde links onderaan "FONDERIE D'ART/ LEON ORBAN/ BRUXELLES"

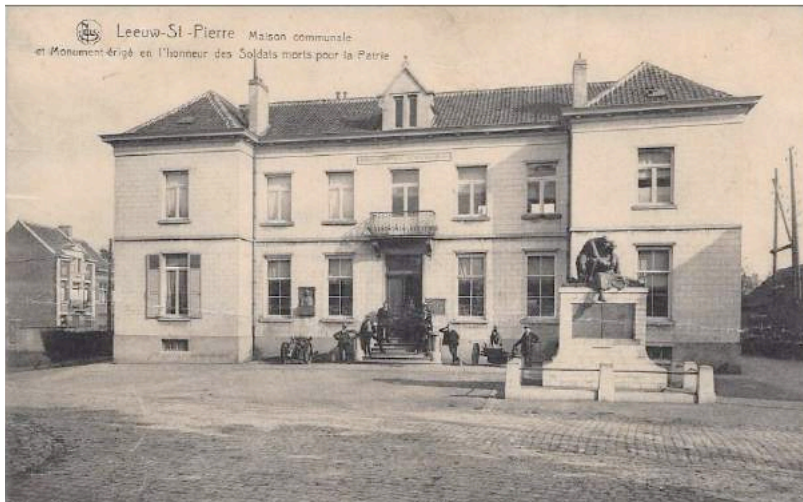
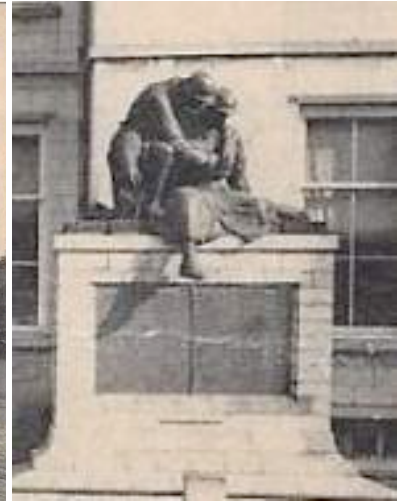
*Afbeeldingen 165 en 166. Oorlogsmonument, minder sporen van corrosie en huidige toestand.*

Op het oorlogsmonument ontbreken meerdere bronzen letters van de inscripties op de stenen sokkel. Daarnaast is ook het voegwerk van de stenen in de sokkel in slechte staat. De stabiliteit van de sokkel vertoont geen zichtbare gebreken.

Het is niet duidelijk of de beelden ooit effectief onderhouden zijn geweest of wanneer men daar precies mee gestopt is. Op een (ongedateerde) foto van het oorlogsmonument is een tussenstadium zichtbaar waarbij er sprake is van een vrij uniforme lichte groene kleur zonder veel opvallende donkere partijen die de sculpturaliteit verstoren.

Omdat de beeldengroep al geruime tijd buiten staat zonder nieuwe beschermingslaag heeft ze een corrosiepatroon ontwikkeld dat erg typisch is voor de meeste bronzen buitensculpturen. Zelden evolueert de natuurlijk gevormde corrosie uniform, tot iets wat men als een mooie 'patina' kan bestempelen. De evolutie van de corrosie – en de bijhorende kleurschakeringen op het oppervlak – hangt namelijk erg af van de sculpturale vormgeving van het beeld zelf, alsook van de lokale omgeving. Factoren zoals beschutting, beplanting, ruraal of urbaan, spelen een belangrijke rol. Meestal ontstaat een overwegend lichtgroen aspect, bevlekt met meer of minder donkere (zwarte) zones. Los van esthetische beschouwingen kunnen die contrasterende zones het sculpturale beeld verstoren. Het afdruipe van opvallende neerslag (overwegend in de vorm van regen in onze contreien) zorgt meestal voor het ontstaan van herkenbare druipsporen.

Het oorlogsmonument wordt in het licht van de herdenking van het einde van WO I gerenoveerd. Het betreft het verwijderen van de corrosie op de beelden, het aanvullen van de verdwenen letters, het opkuisen van de sokkel en de omheining, het aanbrengen van een gepaste verlichting en beplanting in het perk. Zo is het monument klaar voor de herdenking in 2018 en voor de jaren die volgen.

Het monument blijft behouden op zijn huidige plaats. Storende corrosie wordt verwijderd en de gereinigde delen worden geretoucheerd.

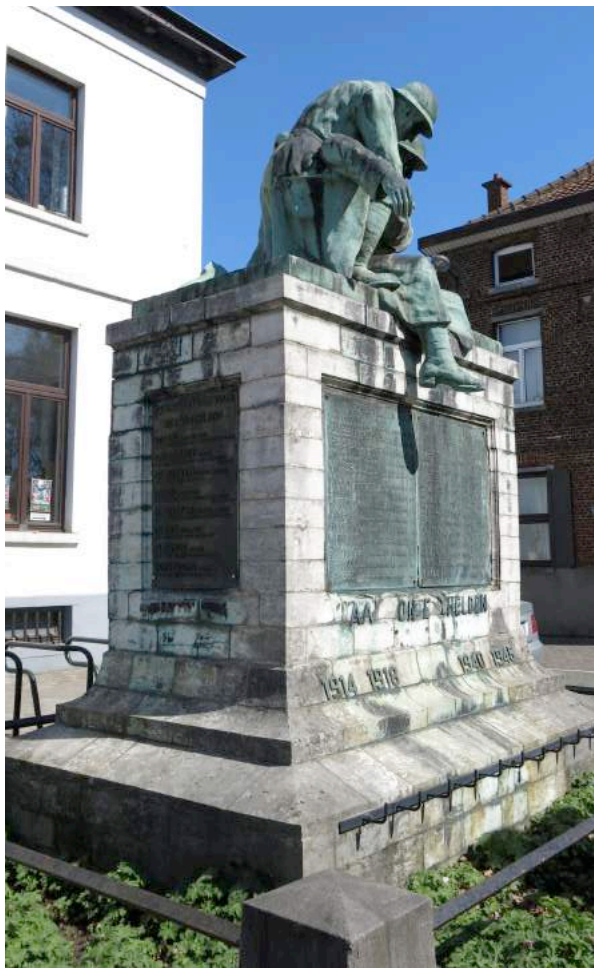
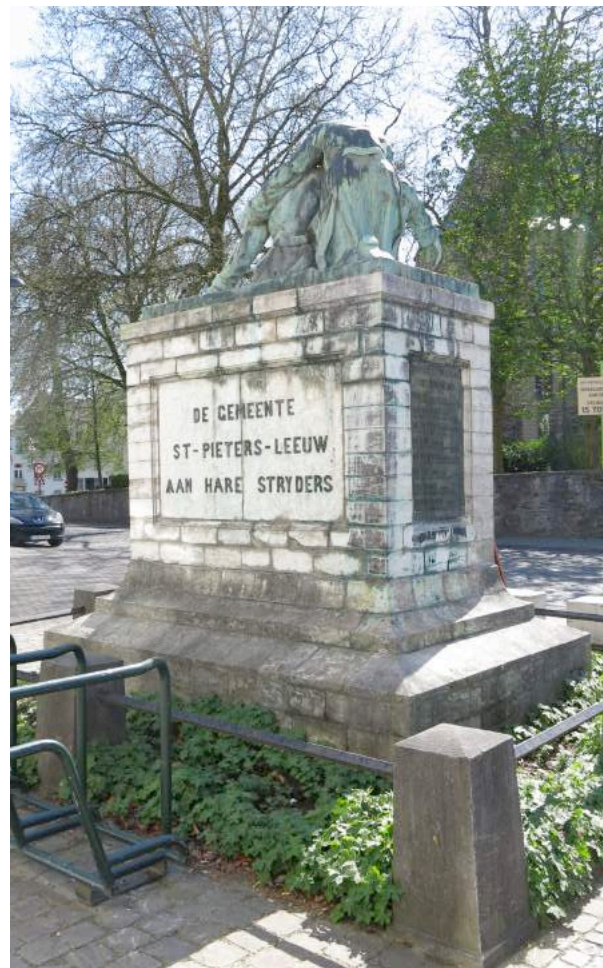
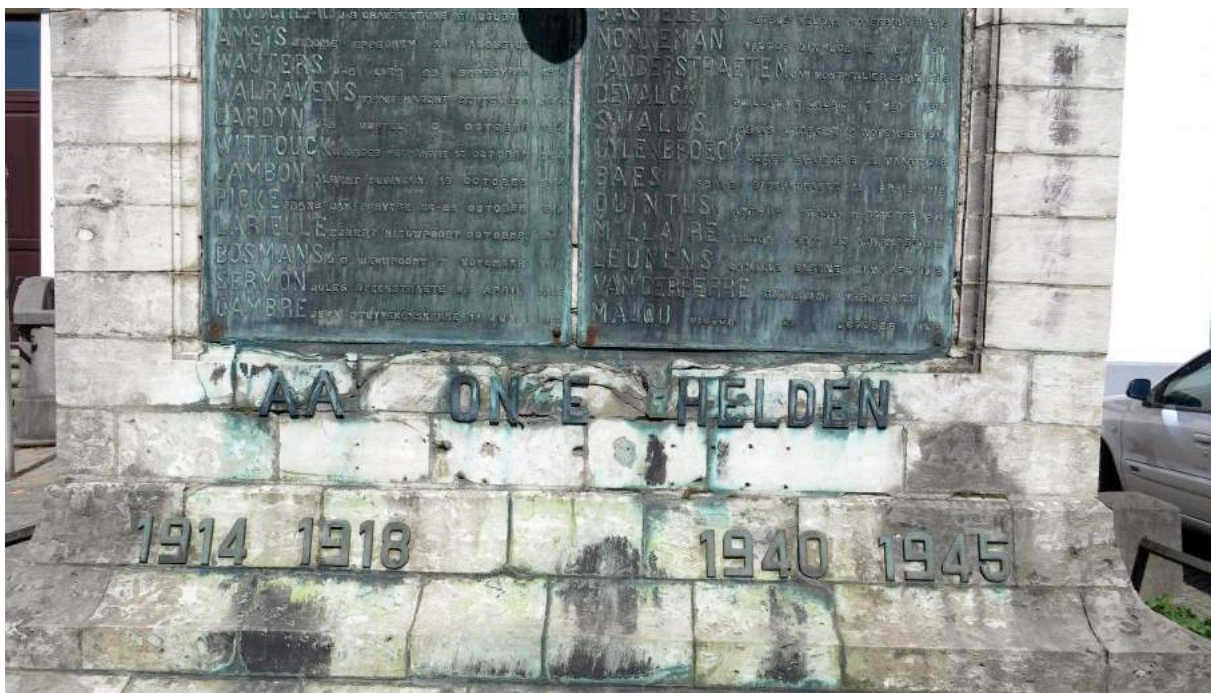
Afbeeldingen 167, 168 en 169. Het oorlogsmonument (foto's mei 2015).

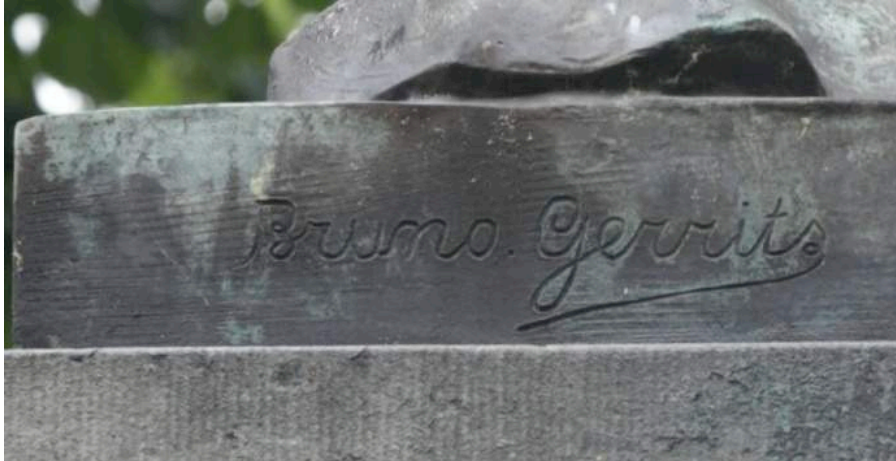
Afbeelding 170. Het beeld is aan de linkerzijde gesigneerd "Bruno Gerrits".

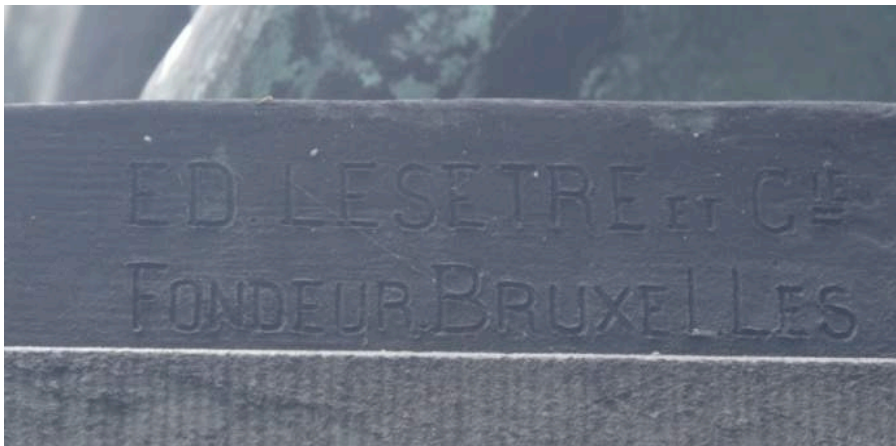
Afbeelding 171. Gieterijmerk: aan de rechterzijde "DE LESETRE ET C<sup>ie</sup> / FONDEUR BRUXELLES".
