# Sint-Pieterskerk, omliggend kerkhof en omheiningsmuur

## Oorlogsgedenkteken aan de Rink

### te Sint-Pieters-leeuw

## **Betreft: Sint-Pieterskerk, omliggend kerkhof en omheiningsmuur**

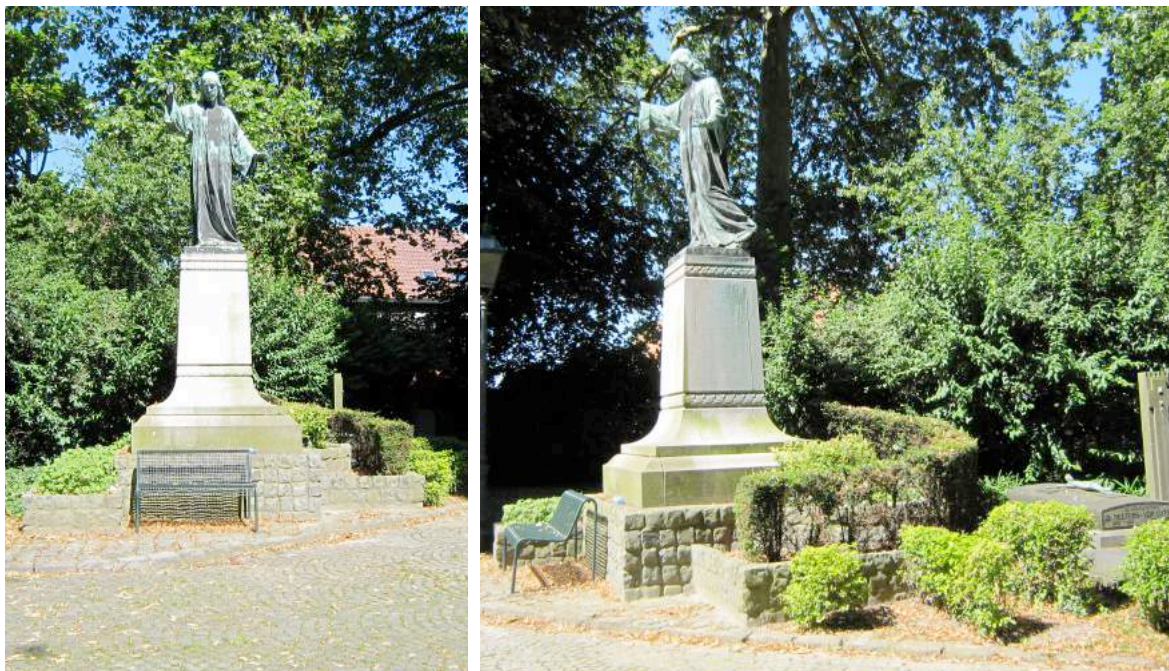
De sokkel vertoont gebreken, mogelijk ten gevolge van verhoging van het beeld op het einde van de jaren 1980. Het beeld met zijn arduinen sokkel werden op een hoger, nieuw 'platform' geplaatst. De onderbouw is niet gekend. Het geheel werd afgewerkt met een bekleding in kassei. De arduinen delen waaruit de oorspronkelijke sokkel is samengesteld sluiten niet meer juist op elkaar aan.

*Afbeeldingen 172 en 173. Het Heilig Hartbeeld (foto's juli 2016).*

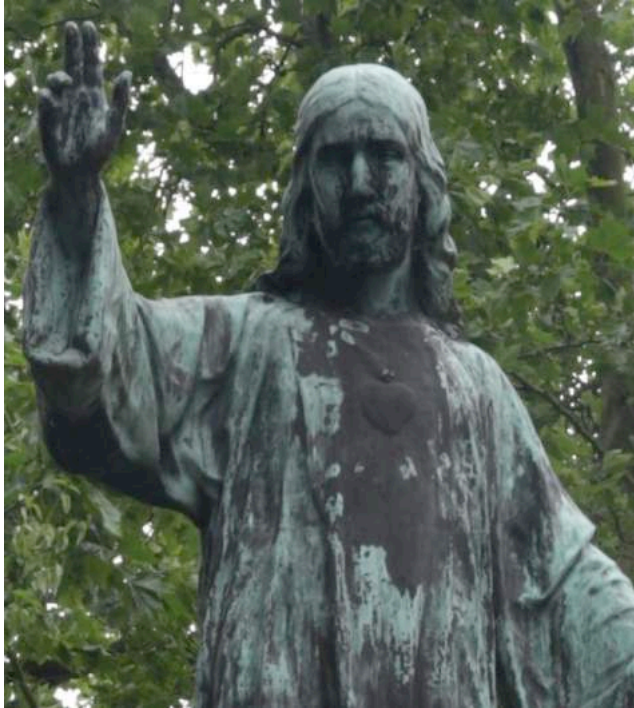
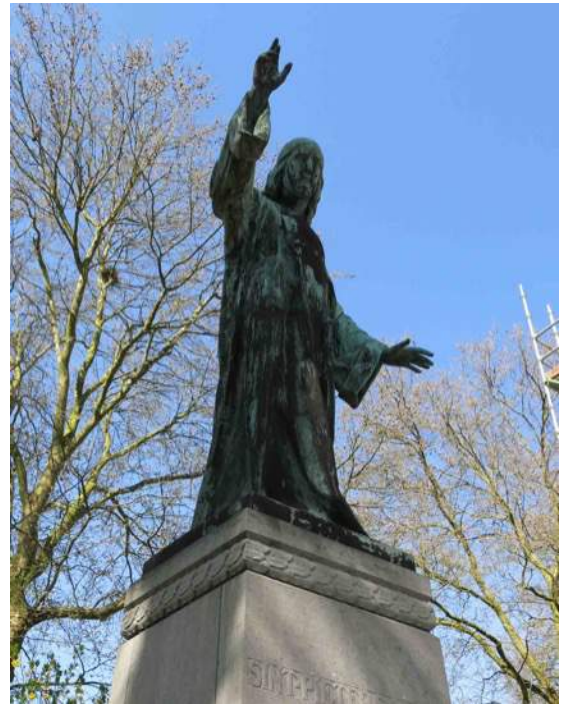
Anders dan bij het oorlogsmonument staat het beeld in een omgeving met grote bomen en heesters. De corrosie is vooral storend aanwezig op het aangezicht en op het borststuk van het beeld, derwijze dat het Heilig Hart bijna niet te zien is.

Het gehele beeld is vleksgewijs onderhevig aan corrosie.

*Afbeelding 174. Corrosie op het H. Hartbeeld (foto 2016).*

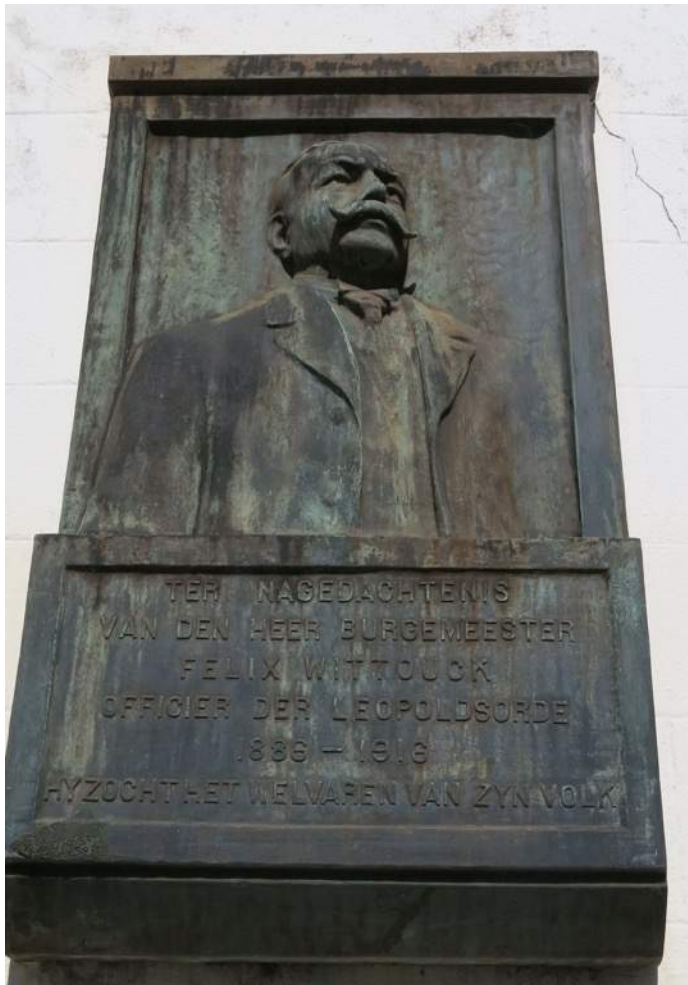
Afbeelding 175. Gedenkplaat voor burgemeester Wittouck.

De gedenkplaat werd aangebracht tussen de tweede en de derde travee met een portretreliëf en de vermelding "Ter nagedachtenis/ van den heer burgemeester/ Felix Wittouck/ officier der Leopoldsorde/ 1886-1916/ hy zocht het welvaren van zyn volk". Het geheel is gesigneerd door beeldhouwer J. Baudrenghien en draagt ook de vermelding "Fonderie d'art/ Léon Orban/ Bruxelles".

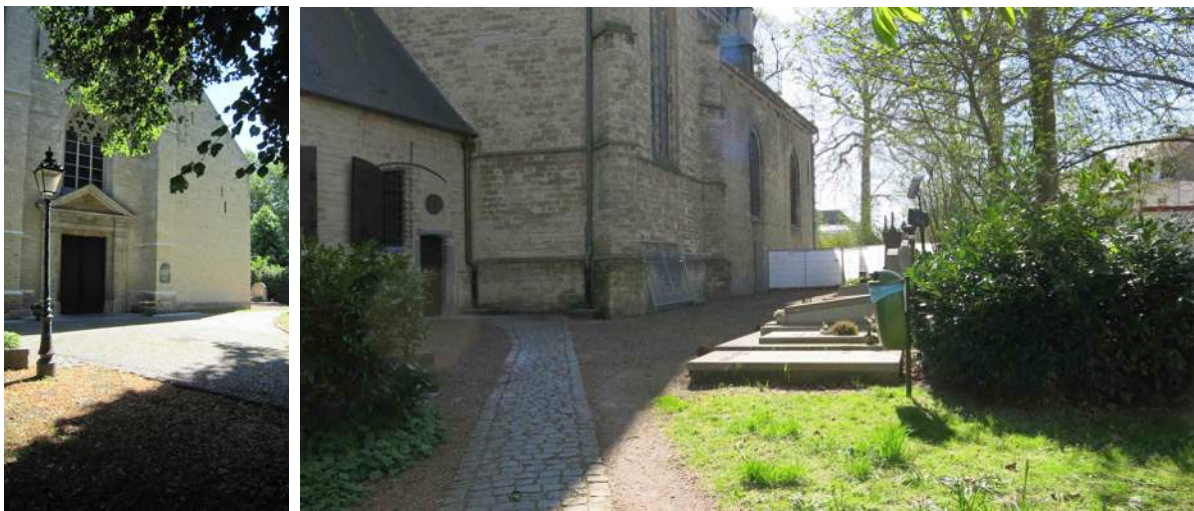
De verbinding tussen de paden in kassei bestaat uit een vrij ongedefinieerde grindoppervlakte die zich uitspreidt tussen de gevels van de kerk en de grafstenen. Het losse grind vangt vrij gemakkelijk de niveauverschillen op die door verzakkingen van grafstenen zijn ontstaan. Van de arduinen afboording rond de kerk, die in het begin van de 20<sup>ste</sup> eeuw werd aangelegd, is oppervlakkig niets meer te zien.

*Afbeelding 177. Paden en oppervlaktes in kassei.*

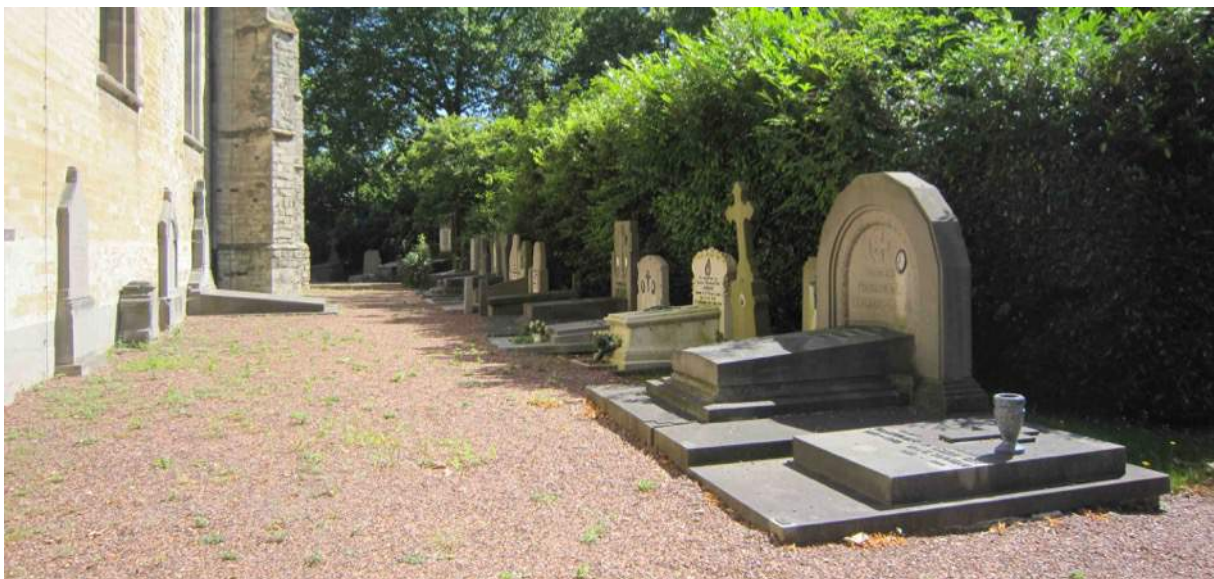
*Afbeelding 178. Oppervlakte in rode grind tussen de kerk en de graven.*

De paden in rode grind zijn een herkenbaar en bijna archetypisch materiaal op kerkhoven. We weten niet of dit ook voor dit kerkhof het originele materiaal was en stellen voor om dit d.m.v. sondering te onderzoeken. De aansluiting van het grindpad met de graftekens wordt herzien. Het pad zal niet meer tot tegen de graftekens doorlopen, maar ervan gescheiden worden door een grasboord.

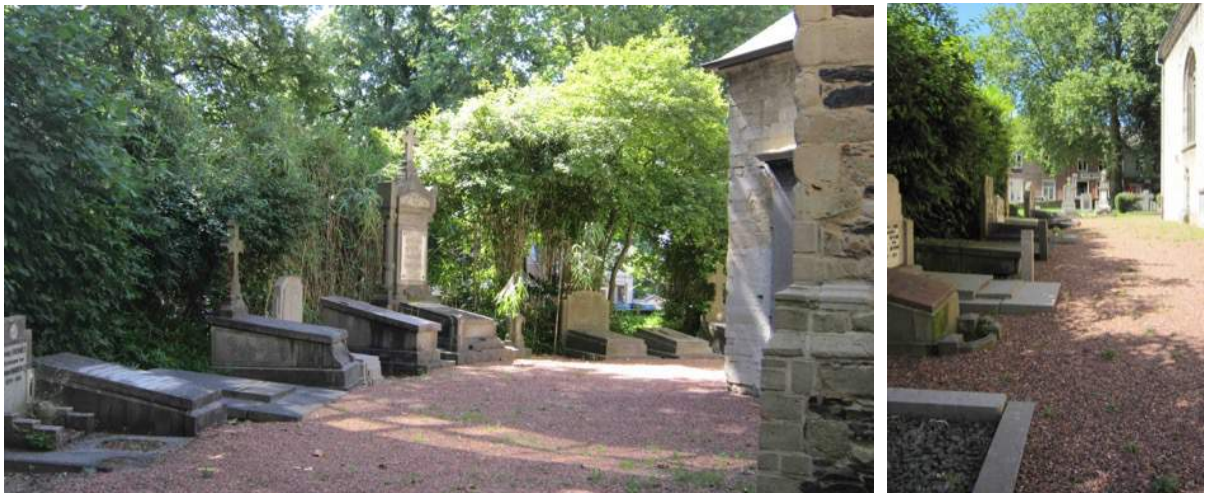
De graftekens zijn niet op een rechte lijn uitgezet. De 'gerafelde' rand die daardoor ontstaat, heeft op zich veel charme. Alleen is het niet evident om de grens tussen 'grind voor' en 'groen achter' de graftekens te bepalen. De graftekens, die vroeger 'in het gras stonden', waren 4-zijdig door gras omgeven. De gerafelde rand bestond niet: het pad was afgelijnd ter hoogte van de overgang tussen gras en steenslag.

*Afbeelding 179. Gerafelde rand, gevormd door de onderling verspringende graftekens.*

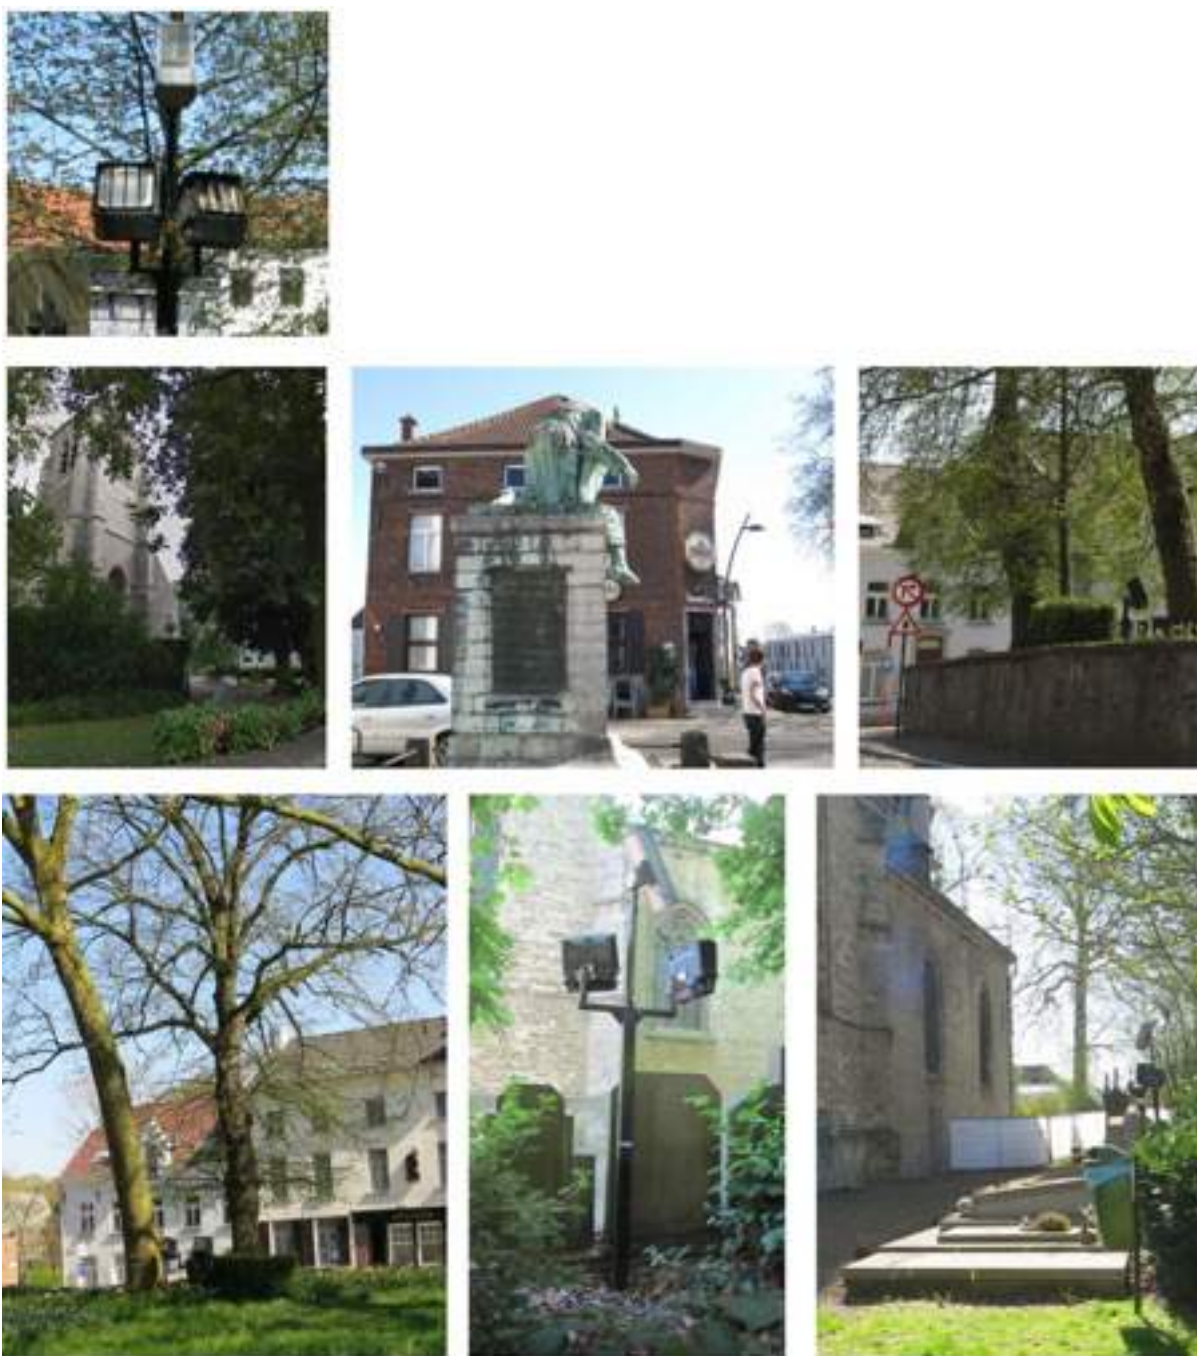
*Afbeelding 181. Reeks afbeeldingen ter illustratie van de bestaande toestand van de verlichting.*

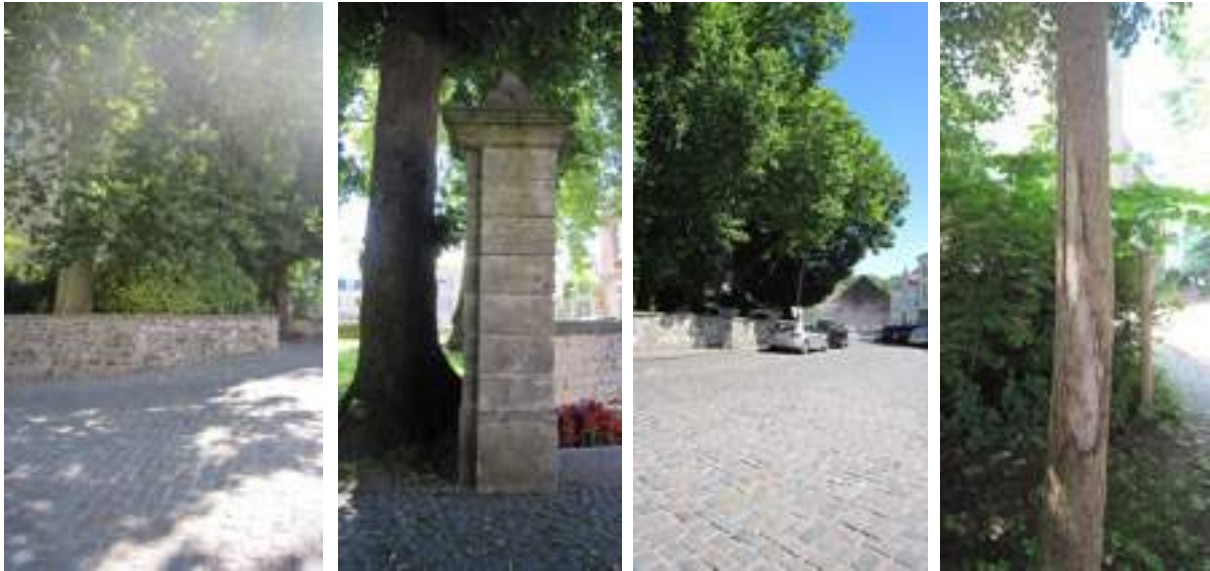
*Afbeelding 182. Reeks met weergave knelpunten: nabijheid bomen bij muur en pilasters, overhangende kruinen, beschadigde stam.*

Meerdere bomen vertonen maaischade aan de wortels en onderaan de stam. Hoger op de stam zijn sporen van vandalisme vast te stellen. Ter hoogte van de meeste kruinen is dood hout aanwezig en ook de omvang van de kruinen, die ver over de aanpalende straten hangen, is een knelpunt.

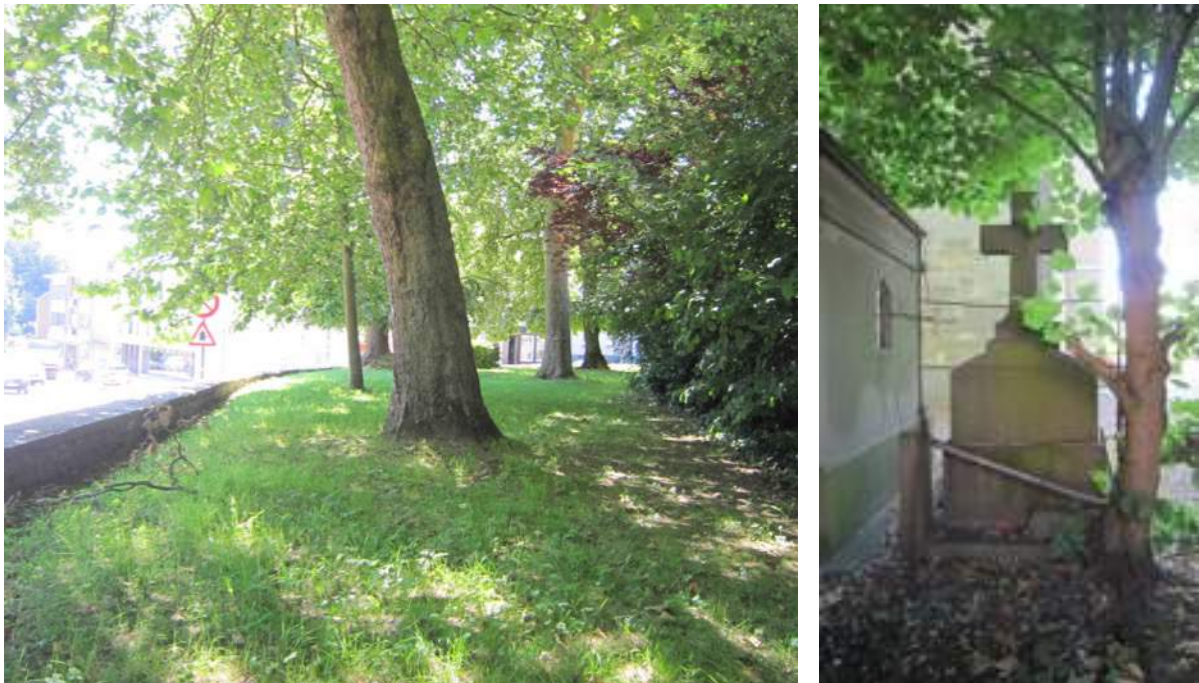
*Afbeeldingen 183 en 184. Weergave knelpunten: concurrentie tussen jonge en oude bomen, achterstallig onderhoud knotboom.*

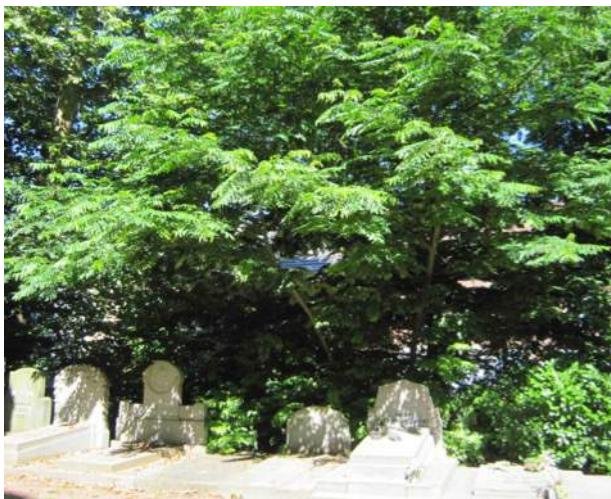
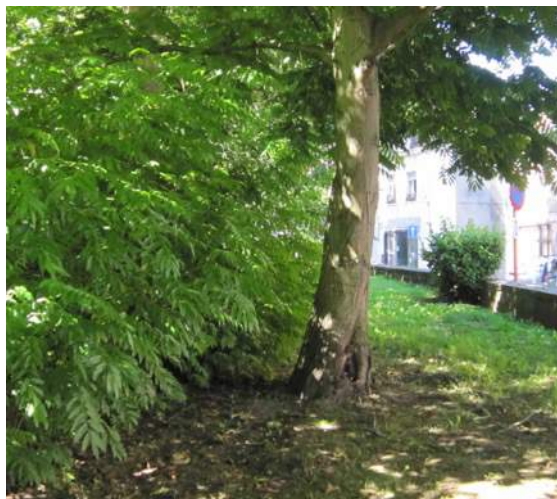
*Afbeeldingen 185 en 186. Opslag van Pterocarya en wonde aan stamvoet van de Pterocarya.*

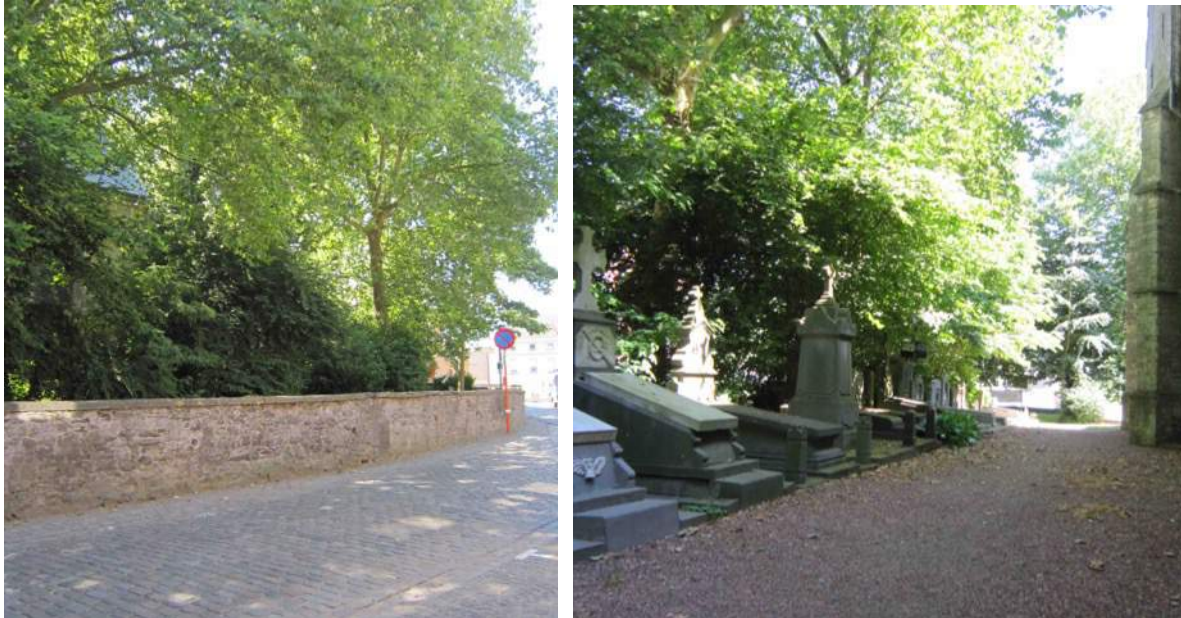
De heestermassieven vormen een ondoorzichtige en quasi ondoordringbare massa achter de graven. Hierdoor zijn doorzichten geblokkeerd: zowel vanaf de Rink naar de kerk als omgekeerd.

*Afbeelding 188. Doorzichten zijn in de beide kijkrichtingen geblokkeerd door te hoge en te dense beplantingsmassieven.*

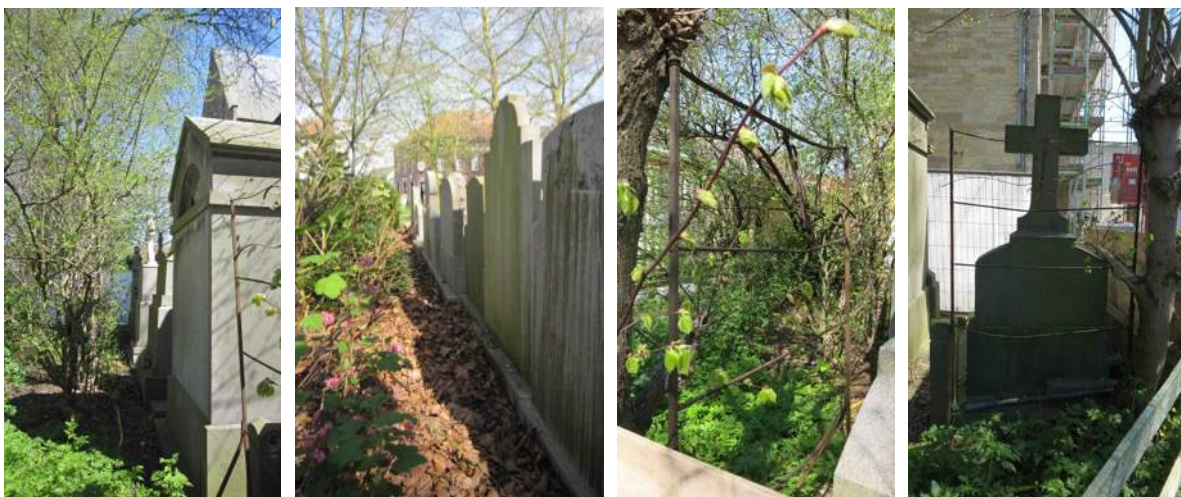
Zeker als de beplantingsmassieven achter de graftekens grondig worden gereduceerd, worden de achterkanten van de zerken zichtbaar. Op dat moment zullen de silhouetten van deze graftekens een belangrijkere rol gaan spelen. Het mag niet de bedoeling zijn om ze met andere beplantingen volledig te gaan verstoppen.

*Afbeelding 189. De rug-silhouetten en achterzijden van graftekens en hun verfijnde details zijn niet waarneembaar.*

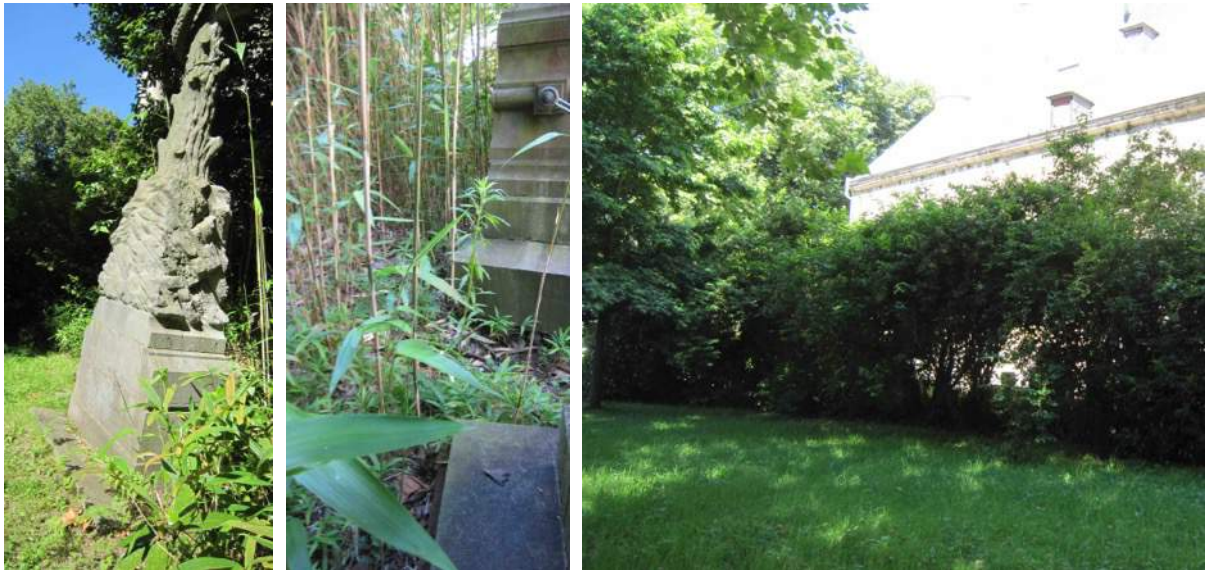
*Afbeelding 190. Grafzerken en graftekens overwoekerd door invasieve planten.*
