PAROCHIEKERK SINT-JAN-IN-D'OLIE MET KERKHOF
Dorpsplaats z.n., 2531 Vremde

BIJLAGEN BEHEERSPLAN
06 oktober 2017

Opdrachtgever:
GEMEENTE BOECHOUT
Heuvelstraat 91
2530 Boechout

Pajo Plan architecten bv-bvba
Ism. Erfgoeddeskundige Johan Grootaers
Ninoofsesteenweg 122
1670 Pepingen
telefoon: 02/361.50.60
E-mail: herman.cornelis@pajoplan.be

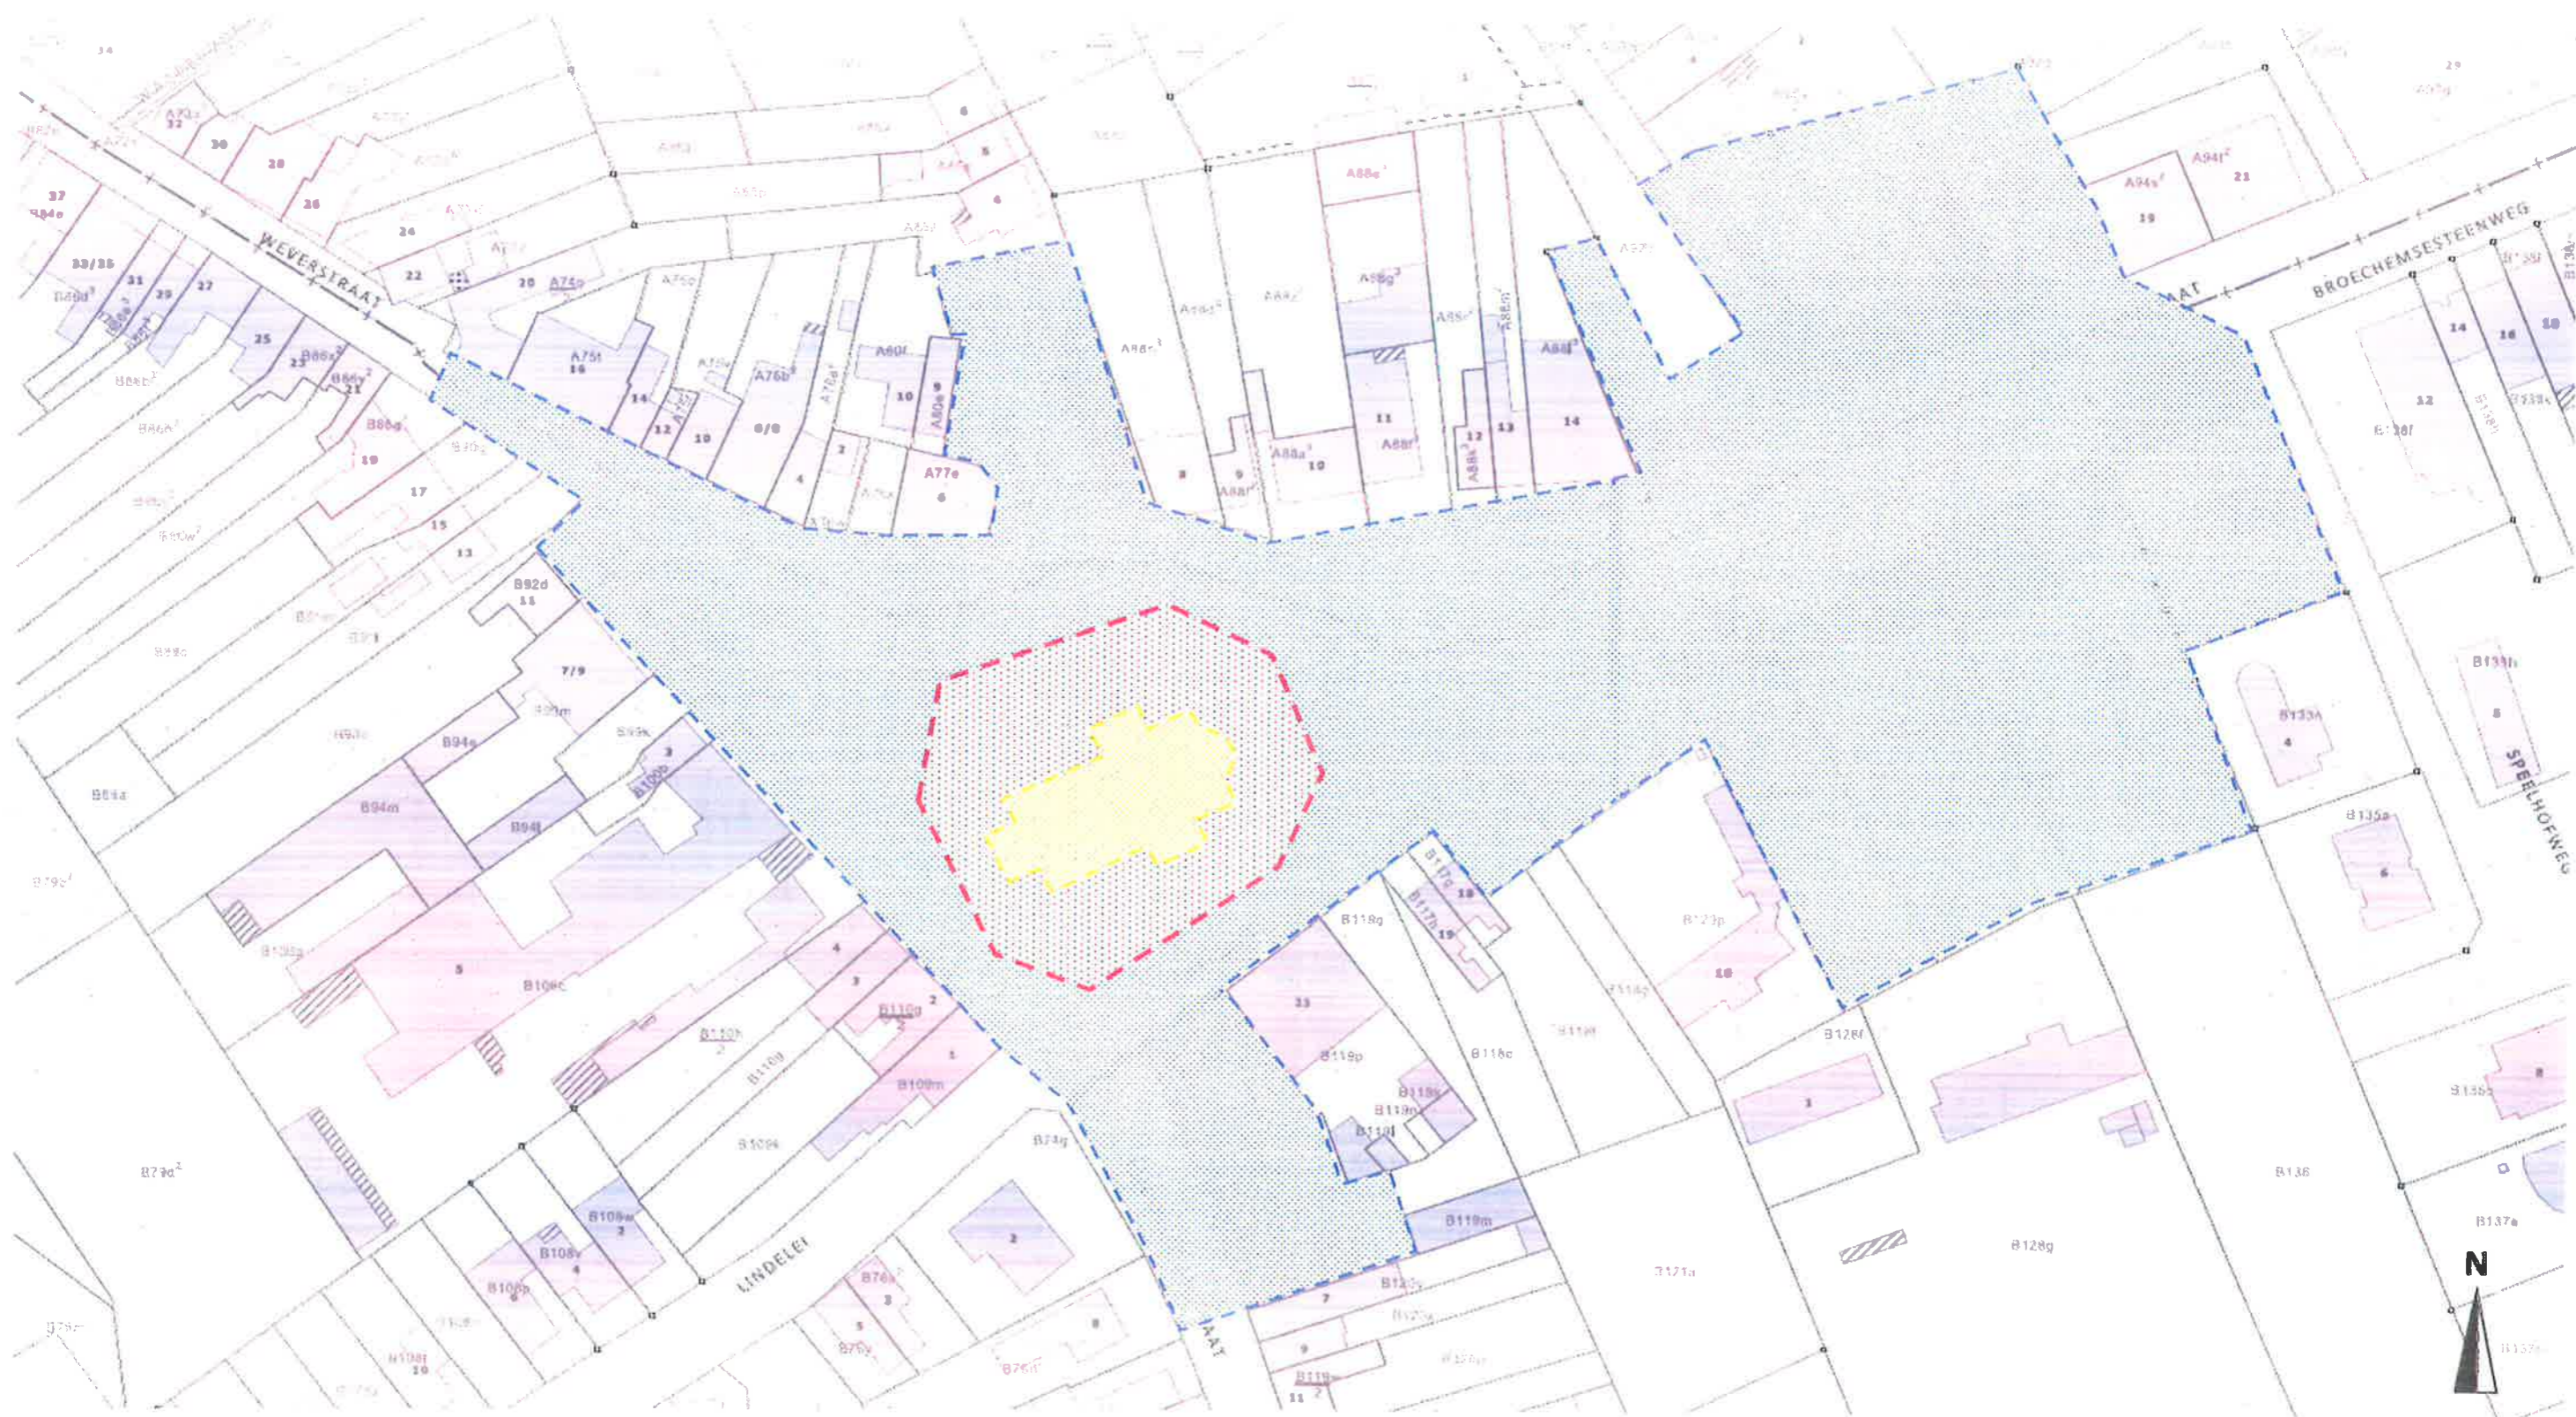
PERIMETER VAN HET GEBIED WAARVOOR HET BEHEERSPLAN WORDT OPGEMAAKT

AFBAKENING BEHEERSPLAN

AFBAKENING BESCHERMD MONUMENT

AFBAKENING BESCHERMD DORPSGEZICHT

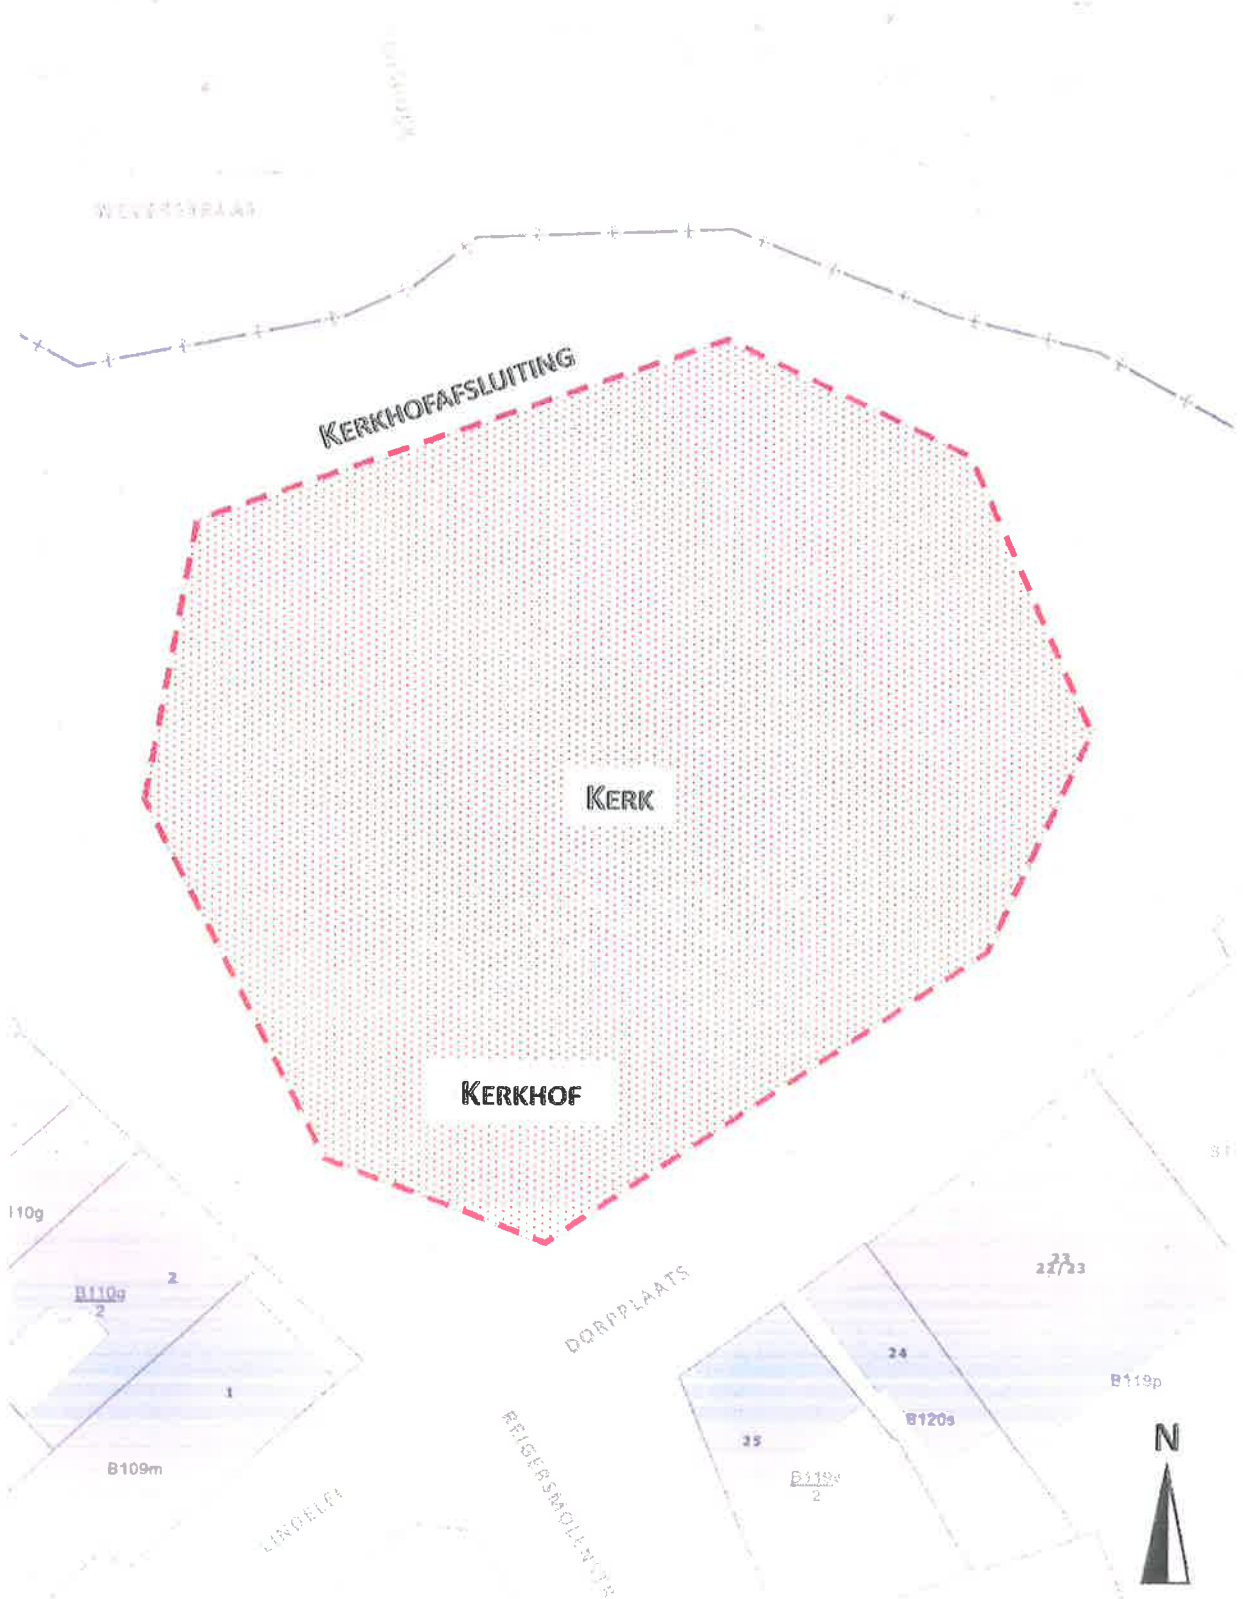
AFBAKENING BEHEERSPLAN

SCHAAL 1/500

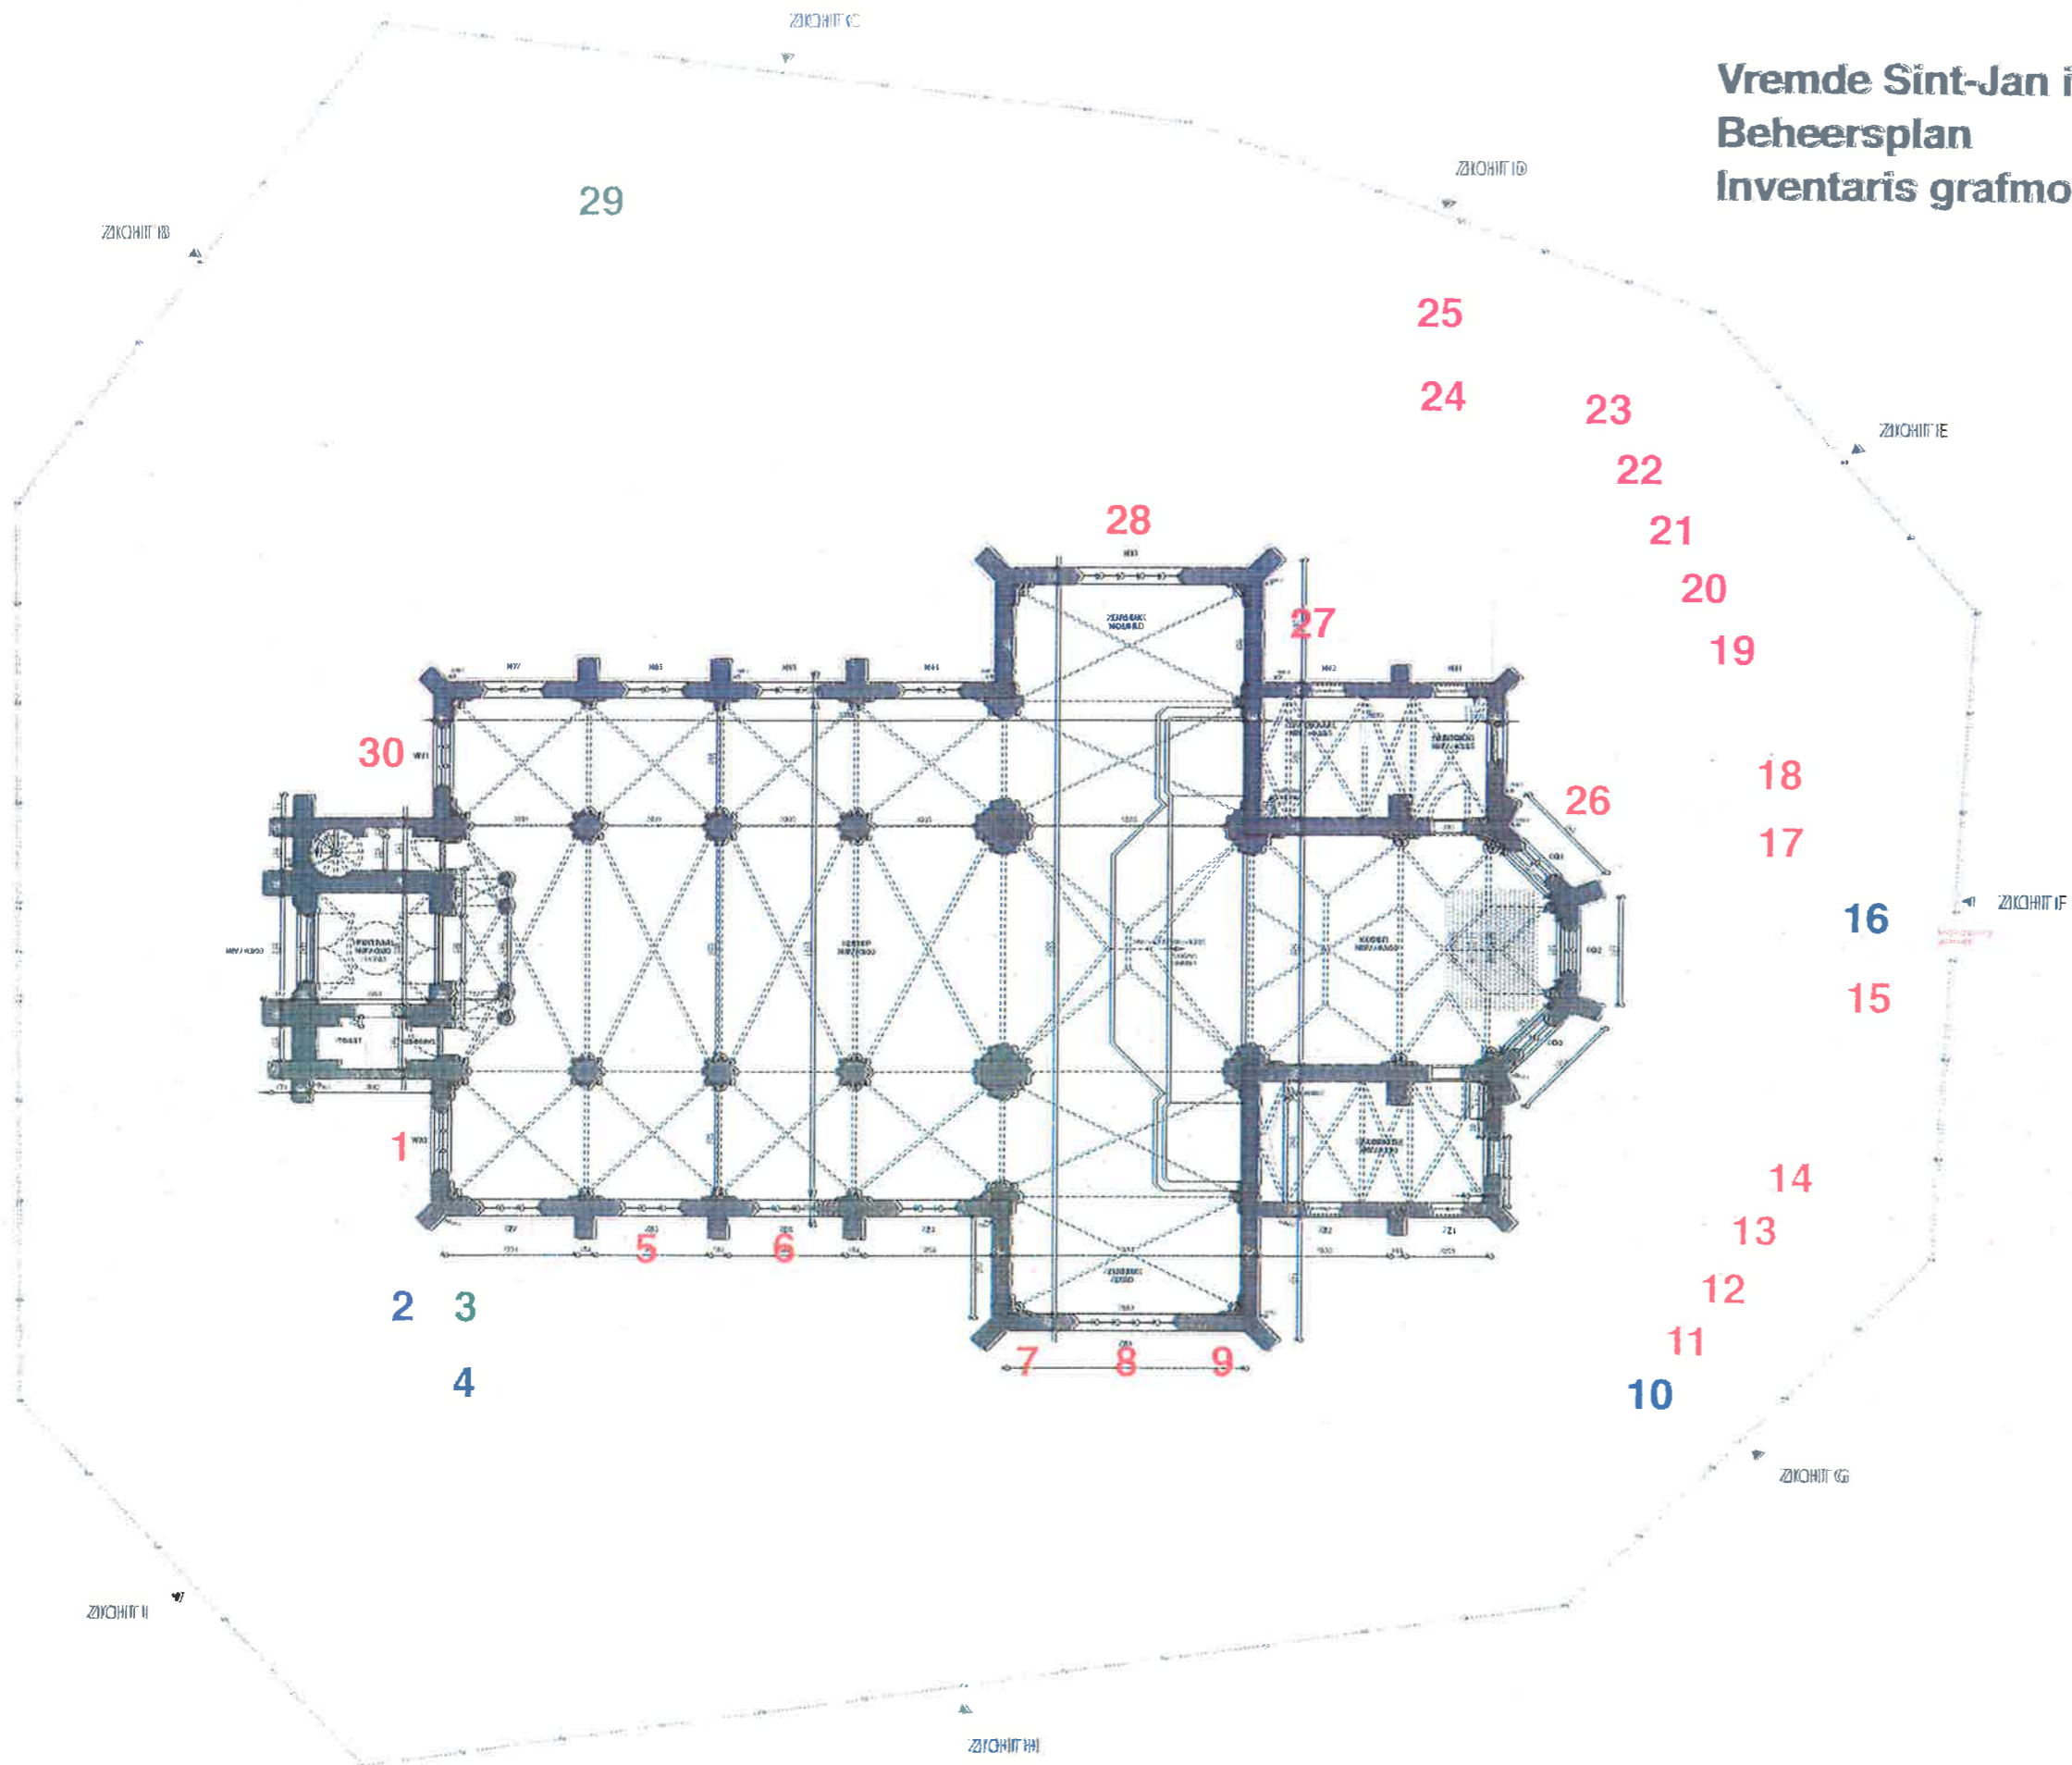
GEMEENSCHAP: Vremde (Boechout)	
EIGENDELAAR: GEMEENTE BOECHOUT Heuvelstraat 191 2530 Boechout	
RESTAURATIE KERKHOF AFSLUITING PAROCHIEKERK SINT-JAN-IN-D'OLIE	
Bestaande toestand: Grondplan kerkhof	
LIGGING: Donaplaats 2531 Vremde	
PAJO PLAN Architecten bv-bvba Nieuwfastrweg 122 4670 BBRINGEN TEL: +32 (0)361 50160 - FAX: +32 (0)361 50150	
SEPT. 2018	PLAN 1-3 SCHAAL: 1/100 09-177

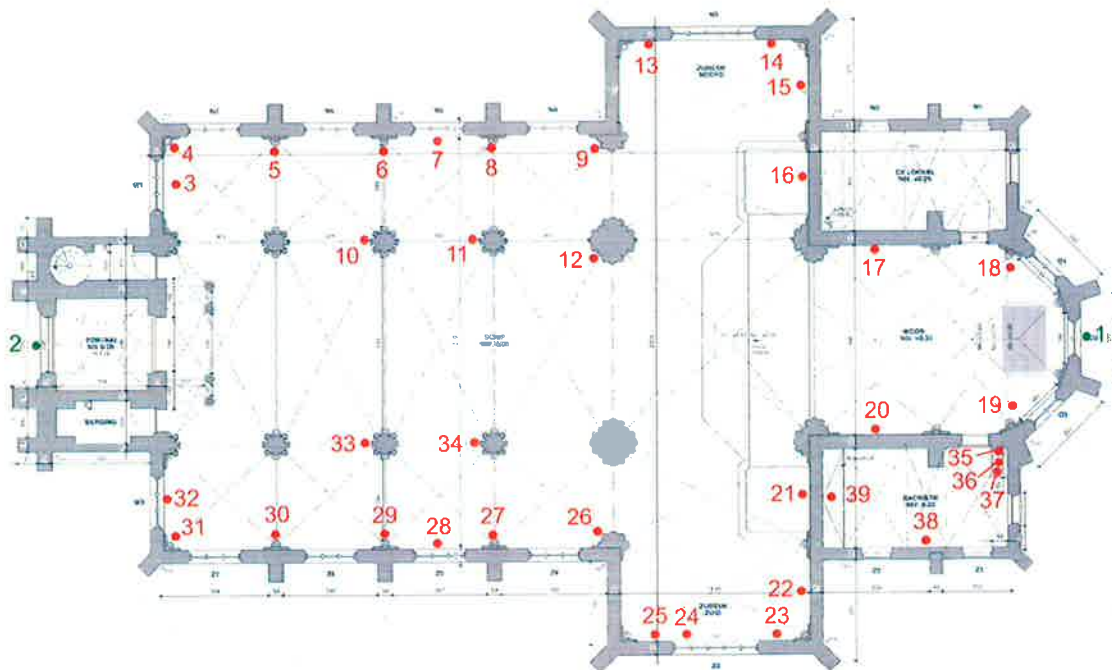
Plattegrond van de kerk met situering van de verscheidene objecten.

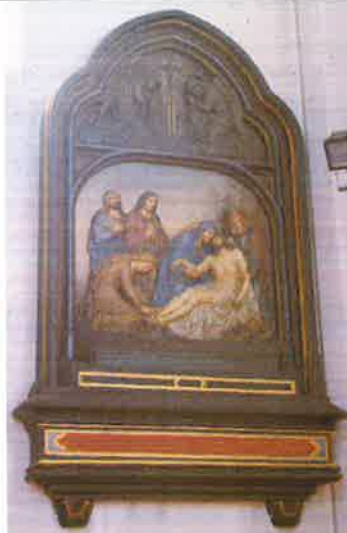
26)

objectnaam: Kruisweg: statie 12
(Jezus sterft aan het kruis)

materiaal en techniek: gips, gepolychromeerd

afmetingen (HxBxD): 215 x 123 x 23 cm

locatie: zuidelijke zijbeuk, tegen wand

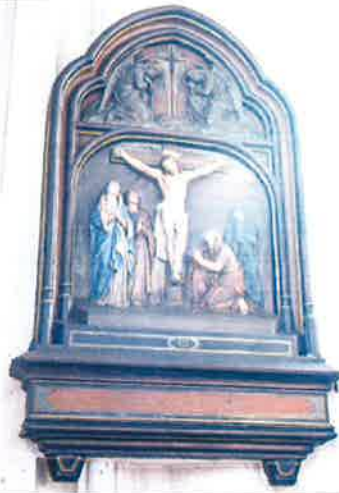
27)

objectnaam: Kruisweg: statie 11
(Jezus wordt aan het kruis gehecht)

materiaal en techniek: gips, gepolychromeerd

afmetingen (HxBxD): 215 x 123 x 23 cm

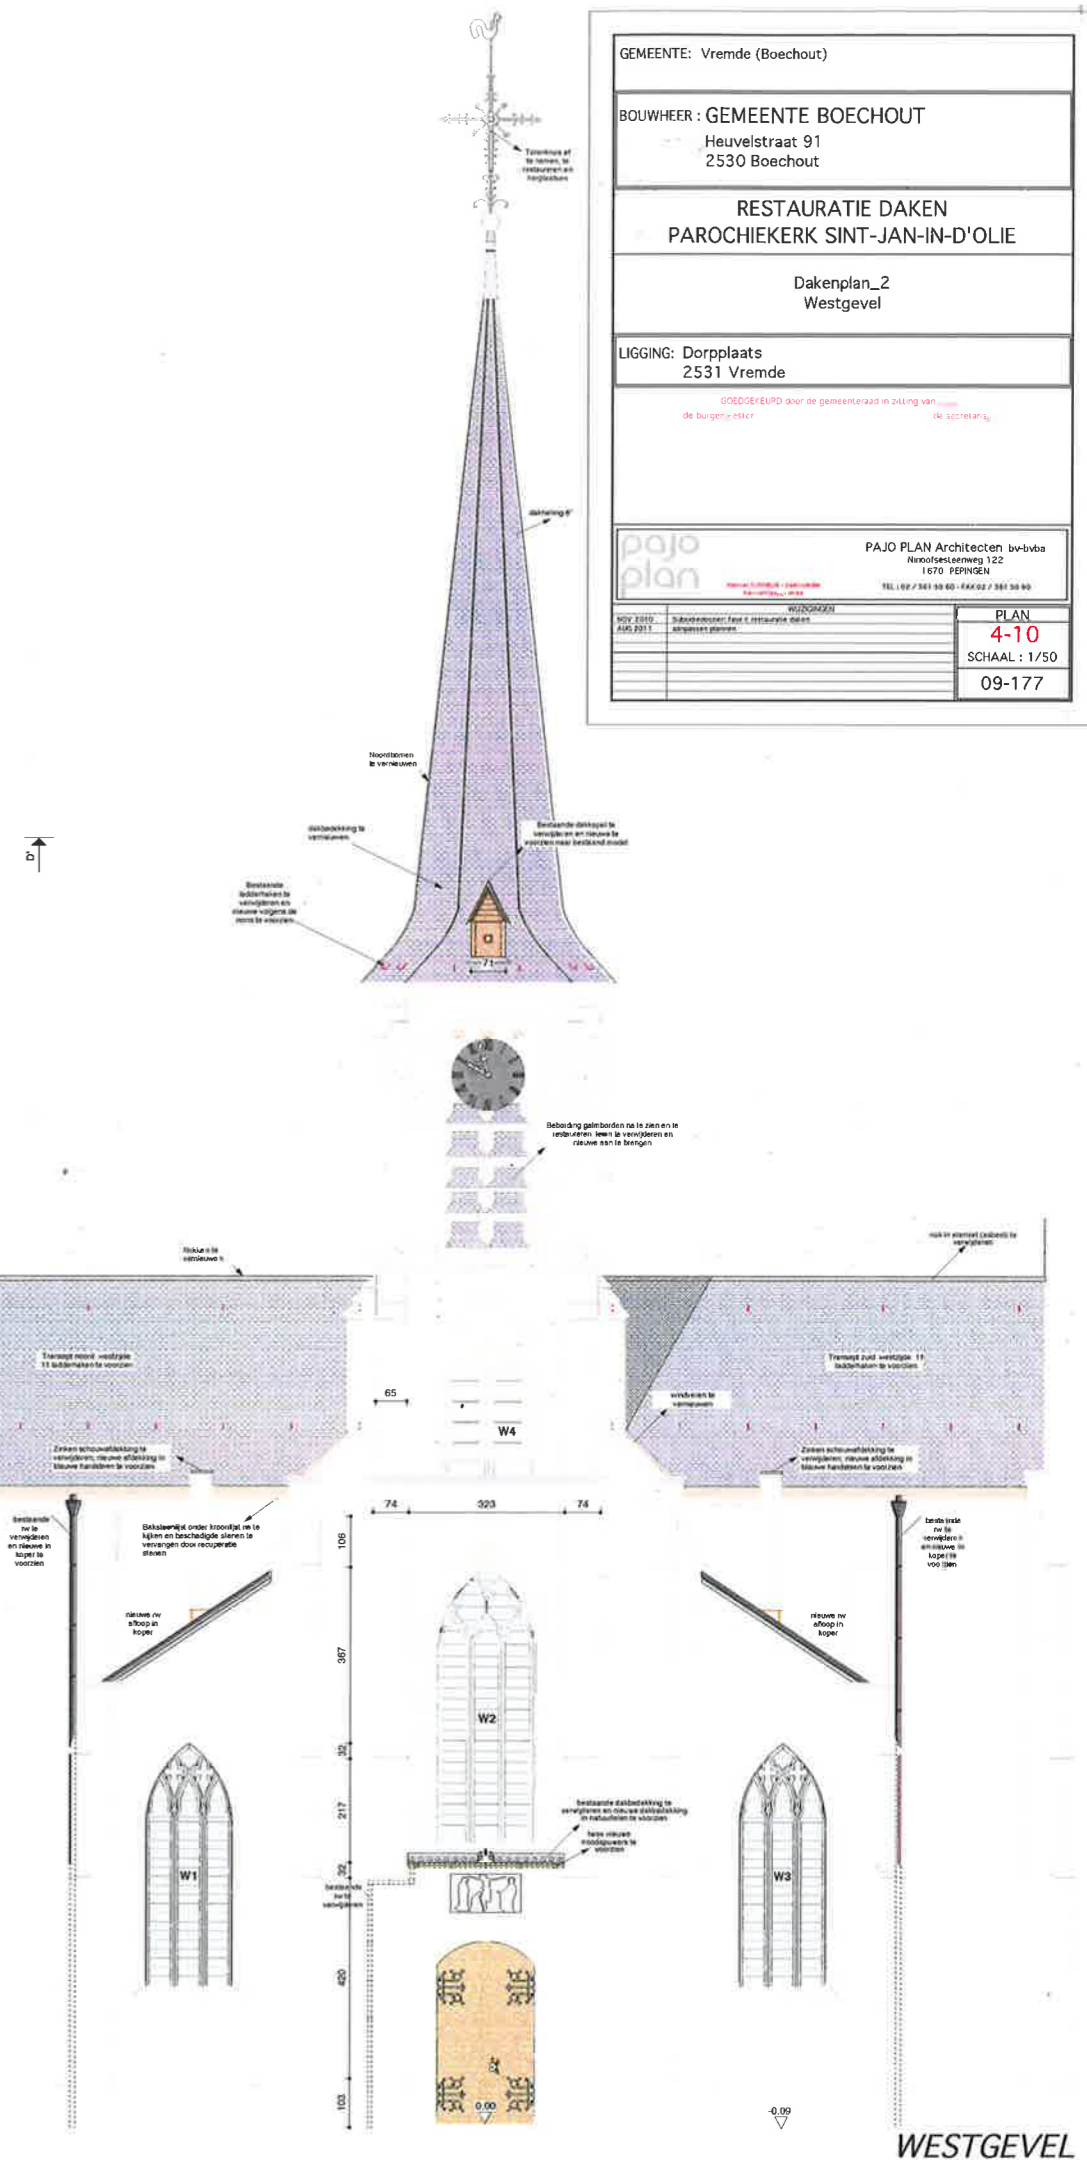
DAKENPLAN_2 - NIV. +13.00

GEMEENTE: Vremde (Boechout)	
BOUWHEER : GEMEENTE BOECHOUT Heuvelstraat 91 2530 Boechout	
RESTAURATIE DAKEN PAROCHIEKERK SINT-JAN-IN-D'OLIE	
Dakenplan_2 Westgevel	
LIGGING: Dorpplaats 2531 Vremde	
GOEDGEMERKT door de gemeenteraad in zitting van de burgemeester de secretaris	
<p>pajo plan PAJO PLAN Architecten bv-bvba Nieuwseleerweg 122 1670 PEPINGEN TEL: 027 381 50 60 - FAX: 027 381 50 60</p>	
NOV 2010 AUS 2011	<p>WITZINGEREN Subcontractor: Plan 2 restauratie veld Aangepast plan</p>
	<p>PLAN 4-10 SCHAAL: 1/50 09-177</p>
