# BEHEERSPLAN ONROEREND ERFGOED

## Vakwerkhoeve met landelijke omgeving

ALKEN, Alken, Grootstraat 114

**HEKATE** erfgoedonderzoek

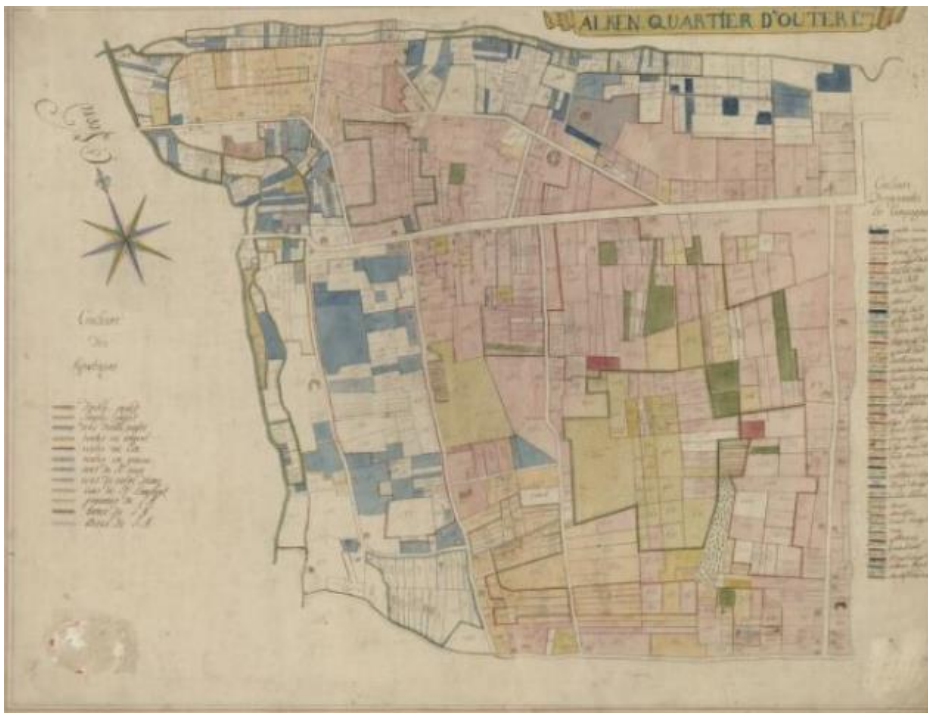
Afb. 1: plan cadastral d'Alken . 1. Quartier d'Outer l'Eau, 18de eeuw, Rijksarchief Luik, collectie kaarten en plannen – Bron: [www.cartesius.be](http://www.cartesius.be).

De kadastrale kaart vormt samen met de kaart van Villaret (ca. 1740) en Ferraris (1771-1775) (zie bijlage 3, fig. 9 en 10) een mooie illustratie van het historische, gesloten landschap gekenmerkt door relatief kleine kavels omzoomd door (meidoorn)hagen en houtwallen. Omdat Vochtig-Haspengouw een overgangsgebied is tussen zandleem en leem waarbij de ondergrond bestaat uit ondoordringbare Tertiaire klei- en zandlagen is de bodem uiterst geschikt voor fruitteelt<sup>3</sup>; een teelt die pas vanaf het einde van de 19<sup>de</sup> eeuw een commerciële uitwerking zal kennen en tot op vandaag het Haspengouwse landschap kleurt.

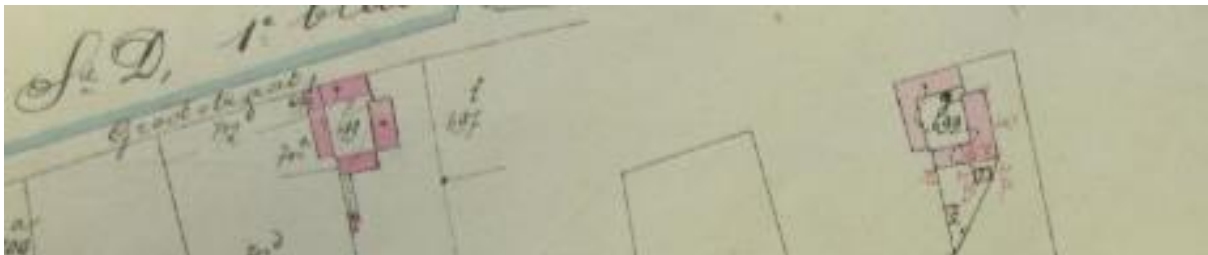
Afb. 6: het oostelijke volume wordt vergroot met een vakwerkconstructie en vormt zo een L-vormig geheel met de zuidelijke stalvleugel – Bron: Hasselt, Archief van het kadaster, mutatieschets 1931/30.

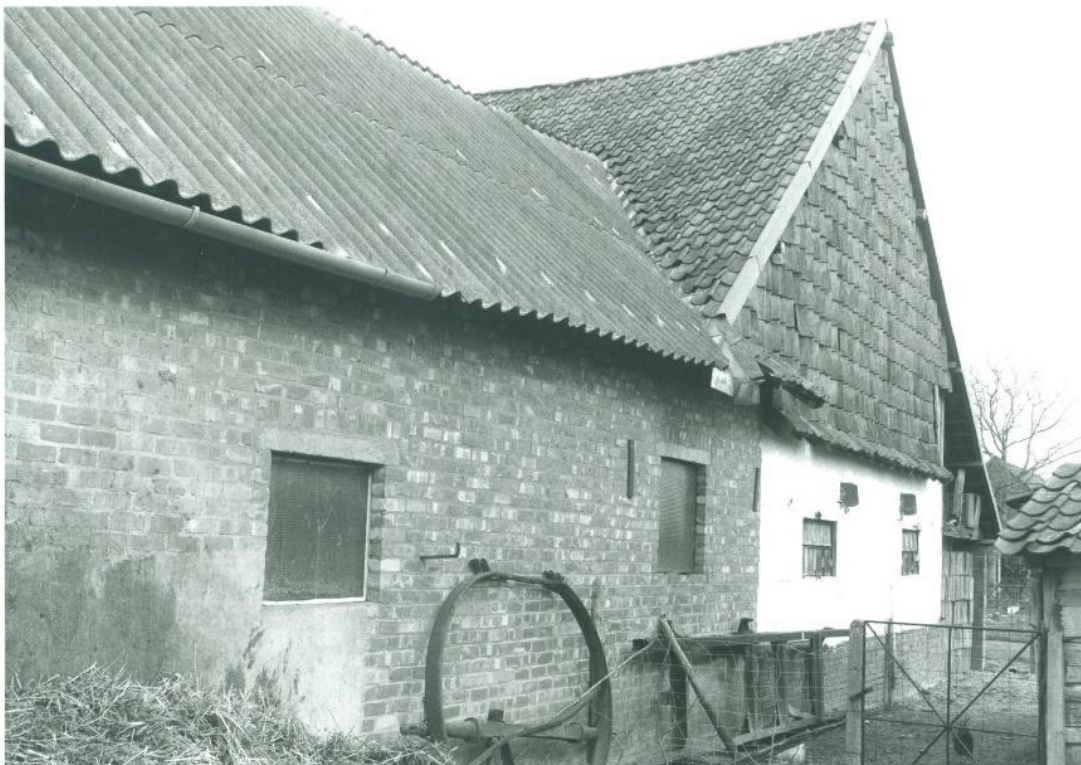
Afb. 7: zicht op de achterzijde van de hoeve. Links de versteende zuidelijke stal en rechts de zijgevel van de oostelijke vleugel in vakwerk met pannen beschieting in de geveltop.

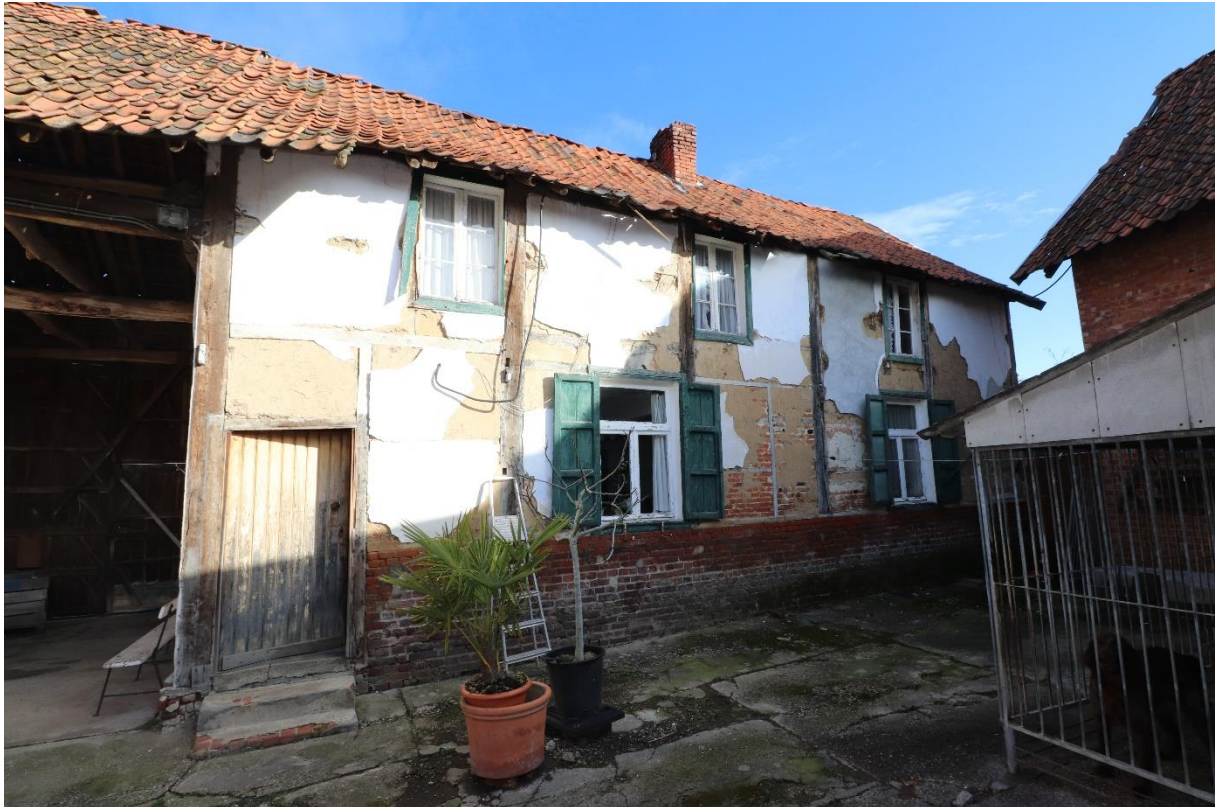
Afb. 10: het woonhuis aan de erfzijde, links de inrijpoort.

Het boerenhuis met de aanpalende inrijpoort is een goed bewaarde **vakwerkconstructie** in Haspengouws vakwerk op een **rechthoekige plattegrond** van **vijf traveeën** en **anderhalve bouwlaag** voor het **boerenhuis** en **twee traveeën** voor de **gevelhoge poort**; het geheel is gevat onder een **Vlaams pannen zadeldak** (foto 1-3). De **vakwerkconstructie** op **bakstenen voet** met in **wit overkalkt stijl-** en **regelwerk** bezit nog steeds **lemen vullingen** – aan de erfzijde sporadisch vervangen door baksteen metselwerk – en werd aan de oostelijke zijgevel gecementeerd. De westelijke zijgevel met een laadvenster in de overdekte poort is deels versteend. Door het verwijderen van de **dunne pleister- en kaleilaag** op de timmer zijn de **telmerken** zichtbaar geworden. Van de **zeven ankerbalken** verdwenen aan de noordzijde de meeste doorstekende pennen en wiggen. De muuropeningen zijn afgewerkt met een **omlijsting van geprofileerde planken** en werden net zoals de **luiken** en de **poorten**, **groen geschilderd**. De **straatgevel** is **spaarzaam geopend** met slechts **twee beluikte vensters** op de **begane grond**, ingevuld door vierruiters en een **klein venstertje** met kleinhoutverdeling onder de dakrand. De **kleine getoogde opening** in de bakstenen voet wijst op de aanwezigheid van een **kelder**. De **linker vleugel** van de **houten inrijpoort** is uitgerust met een **voetgangersdoorgang**. Aan de **zuidelijk gerichte erfgevel** met **enkelhuisopstand** daarentegen zijn **vijf grote vensters** ingebracht, op de **begane grond** voorzien van **T-vormig schrijnwerk** en **luiken** en op de verdieping van **vleugelvensters** met **ijzeren roeden**

die zorgen voor een **zesvlakverdeling**. De **lage deuropening** bezit nog een fraaie **opgeklampte deur** van **brede planken** en **oorspronkelijke scharnieren**; de beplanking aan de buitenkant is van een latere datum (foto 6). De oostelijke zijgevel heeft eveneens een **beluikt venster** ingevuld door een **vleugelvensters** met **ijzeren roede** en **zesvlakverdeling**.

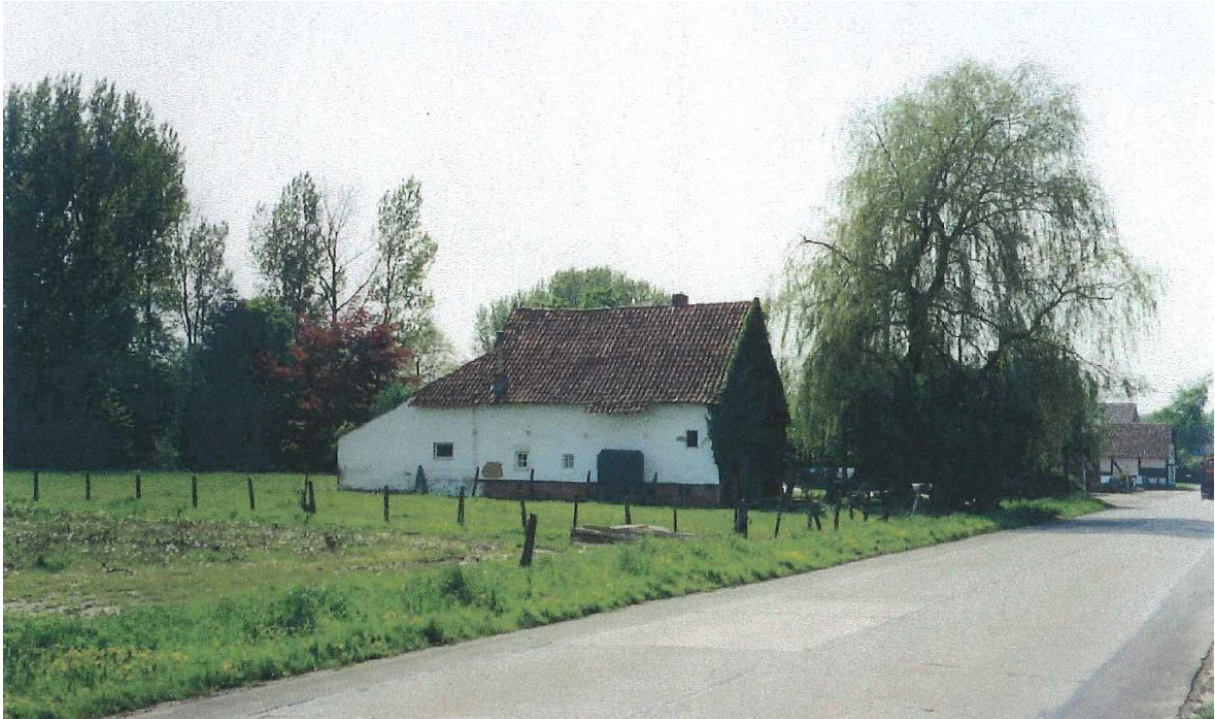
Afb. 11: vakwerkhoeve Grootstraat 102 – Bron: foto van 2001 uit het beschermingsdossier, Onroerend Erfgoed, Hasselt.

Op het moment van de bescherming hadden de onbebouwde percelen nog een agrarische functie (zie bijlage 5). De vakwerkhoeve Grootstraat 102 was omringd door een weide<sup>12</sup> aan de oostzijde toegankelijk via een ijzeren buishek tussen betonnen paaltjes. Ook de toegang tot de hoeve werd gemarkeerd door een ijzeren buishek voorzien van een fraai zonmotief bevestigd tussen betonnen pijlers alsook door een beeldbepalende monumentale Schietwilg (*Salix alba*) (afb. 11 en 12).

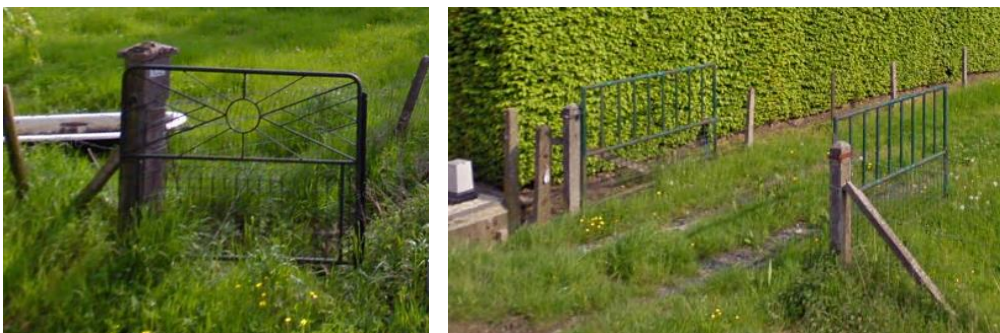
Afb. 12: ijzeren buishekken gaven toegang tot de boerenwoning Grootstraat 102 en de aanpalende weide -Bron: [www.google.maps.be](http://www.google.maps.be), opname april 2009.
