**WEVELGEM**  
**RENOVATIE OUD GEMEENTEHUIS**

Bijkomend kleuronderzoek in de inkomhal, februari 2018

In 2011 werd een kleuronderzoek uitgevoerd in een aantal bureaus op het gelijkvloers, en nu werd een kleine uitbreiding van het onderzoek gevraagd in de inkomhal en trappenhal.

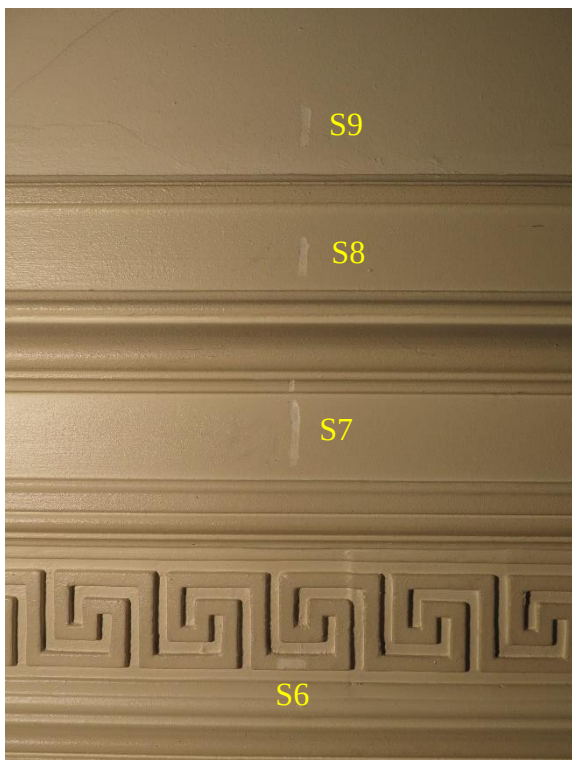
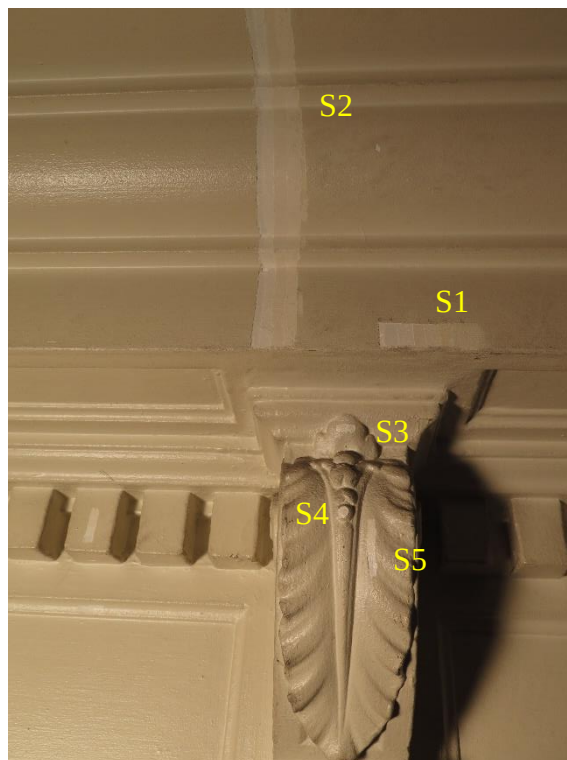
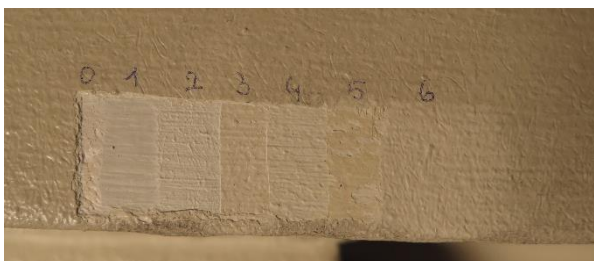
#### S1 Kooflijst plafond gelijkvloers

0. gips met rozig oppervlak
1. warm grijs, glad  
NCS 1502 Y
2. grijzig wit, met rol aangebracht  
NCS 1002 Y
3. rozig wit, met rol  
NCS 1010 Y30R
4. roomwit, met rol  
NCS iets lichter dan 1005 Y20R
5. rozig  
NCS 1010 Y20R
6. warm wit, met rol, vuil  
NCS 1005 Y20R

Alle steekproeven in deze zone leveren dezelfde stratigrafie op.

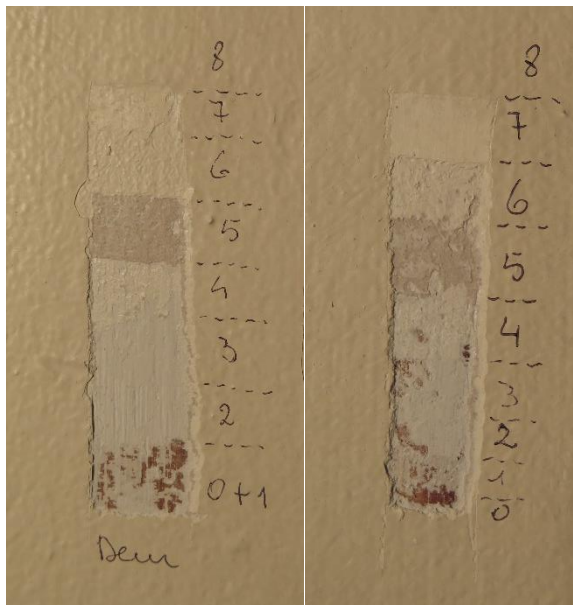
### S10 en 11 Deur en deurpost gelijkvloers

Deur

Deurpost

- 0. hout
- 1. gebroken wit, olieplamuur?
- 2. grijs  
NCS 1000N
- 3. blauwgrijs  
NCS 1002 B
- 4. gebroken wit
- 5. paarsig grijs  
NCS 1502 R
- 6. gebroken wit
- 7. gebroken wit (komt overeen met roze op plafond)
- 8. gebroken wit

Op het schrijnwerk van het gelijkvloers werd een iets koelere tint gevonden, die echter ook nauw aansluit bij de kleur van de wanden en plafond: NCS 1000 N

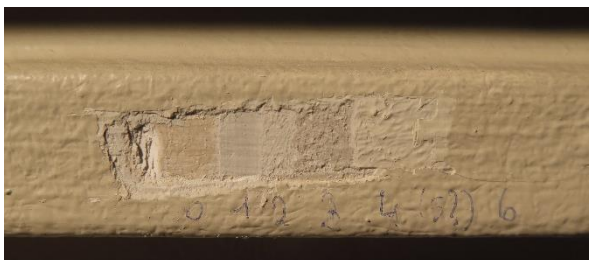
### S12 Supraporta, bovenste lijstje

- 0. gips met rozig oppervlak
- 1. grijs
- 2. rozig wit
- 3. paarsig grijs (cfr schrijnwerk)  
NCS 2005 Y80R
- 4. roomwit
- 5. ? hier geen spoor van de laag die op  
Andere plaatsen tussen wit en huidige  
Laag zit
- 6. warm wit, vuil

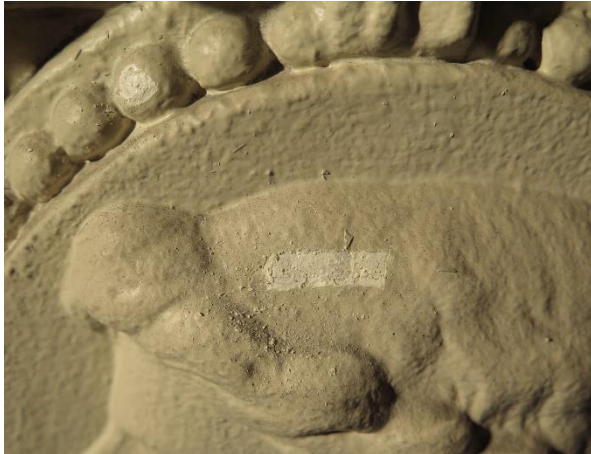
S13 – S14: Ook op andere plaatsen van de supraporta komt dezelfde stratigrafie voor.

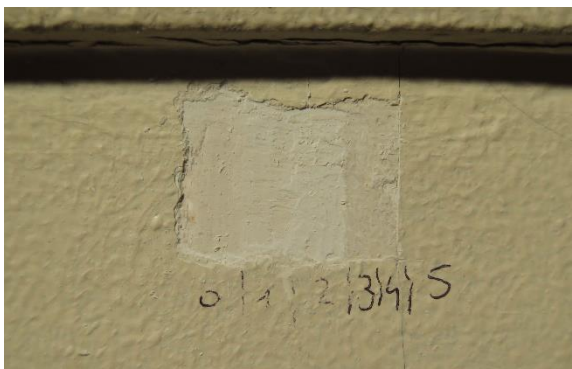
#### S15 Onderste paneel wand

0. rozig, pleister
1. gebroken wit  
NCS 1002 Y50R
2. wit
3. rozig grijs  
NCS 1502 Y50R
4. rozig grijs  
NCS 1502 Y50R
5. beige

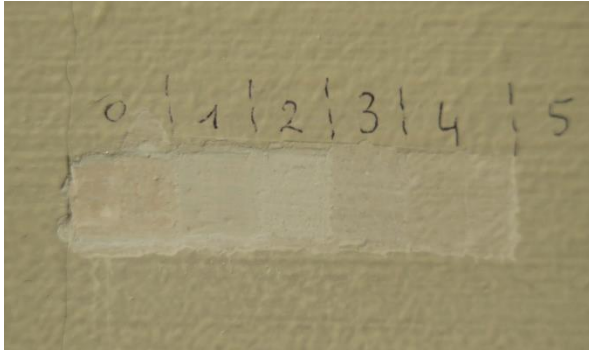
#### S17 Wand onder boord

0. rozig, pleister
1. gebroken wit  
NCS 1002Y
2. wit
3. paarsig grijs  
NCS 1502 Y50R à 2005 Y40R
4. rozig  
NCS 1502 Y50R
5. beige

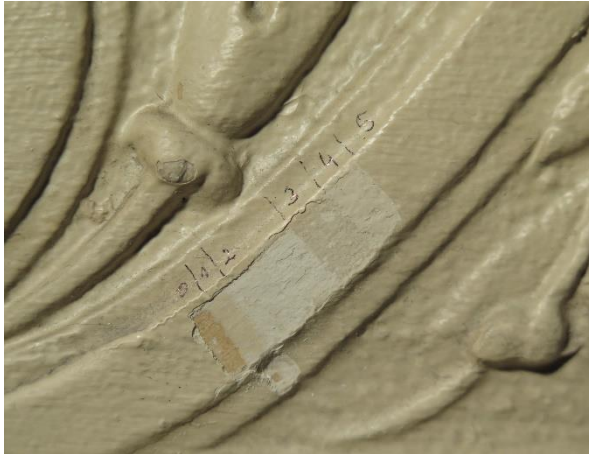
#### S19 Reliëfboord met krulmotief

0. okerkleur (ondergrond?)
1. warm wit  
NCS 1005 Y20R à 1010 Y20R
2. wit
3. paarsig
4. rozig (iets lichter dan laag 3)
5. beige

Enkel op de reliëfboord van de wand op de eerste verdieping werd een duidelijk andere kleurtint vastgesteld: een oranje-okker kleur op de onderste laag.

Er zit echter geen consequent systeem in de plaatsen waar deze kleur voorkomt: wel op het krulmotief en het lijstje erboven, maar niet op het lijstje eronder.

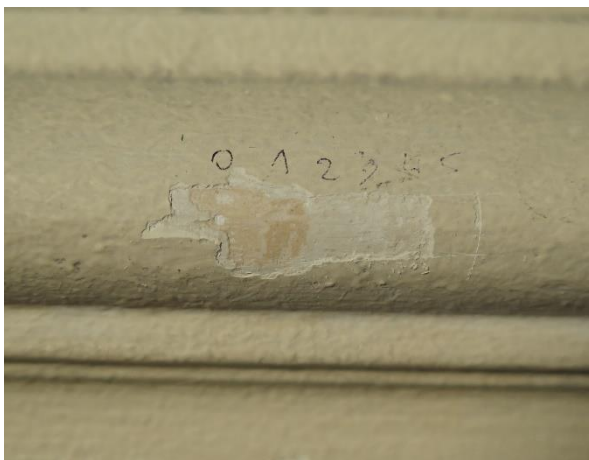
#### S20 Wand, lijst boven reliëfboord

0. rozig pleister
1. zacht okerkleur  
NCS 2020 Y30R
2. wit
3. wit
4. rozig
5. beige

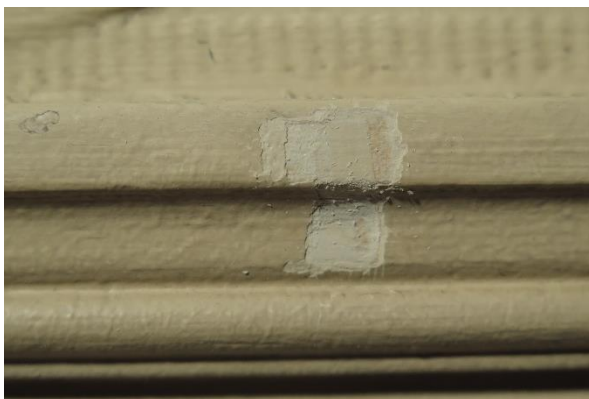
S18 lijstje onder krulmotief: geen warme ondertoon in onderste laag

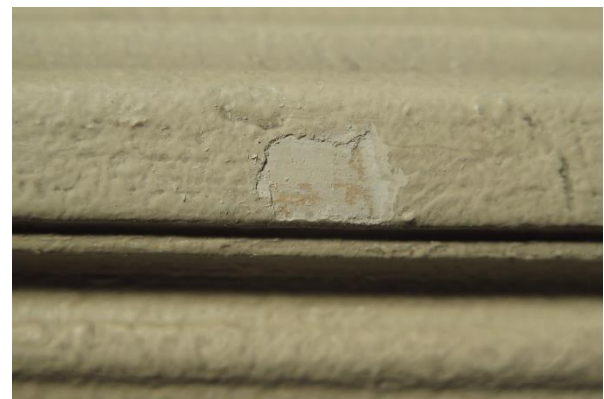
S16 lijstje boven krulmotief: wel warme toon in onderste laag

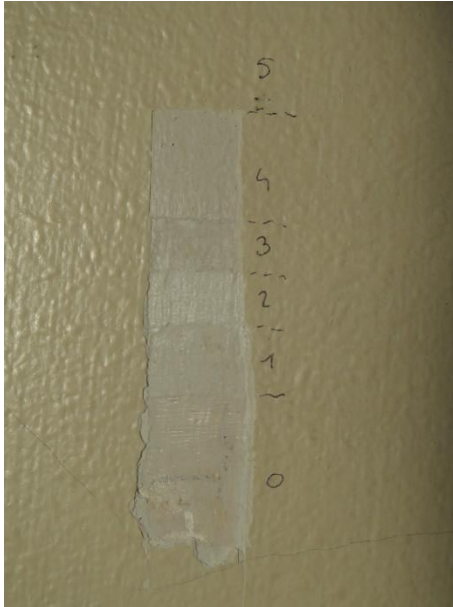
#### S21 Wand, paneel boven

- 0. rozig pleister (met potloodtekeningen)
- 1. grijswit
- 2. wit
- 3. paarsig
- 4. rozig
- 5. beige

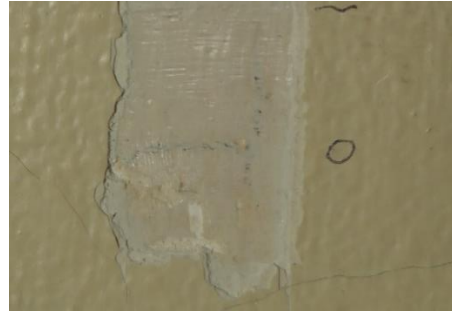
Detail potloodlijnen op ondergrond

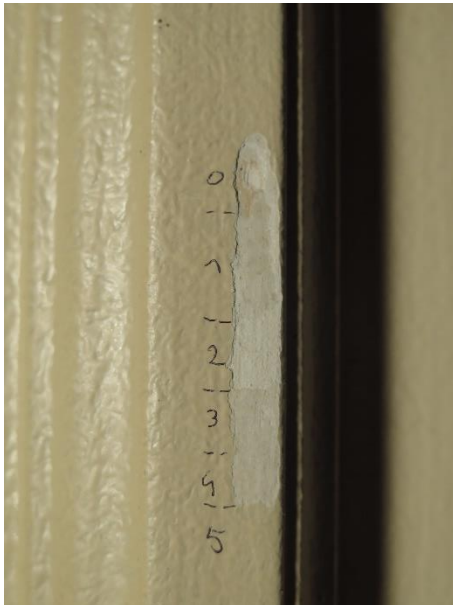
#### S22 Wand, lijst naar paneel boven

- 0. rozig pleister = gipsplamuur op hout
- 1. grijswit
- 2. wit
- 3. paarsig
- 4. rozig
- 5. beige
