# Spiegelhuis Zoutleeuw

## Natuursteen in het parement

Rapport MD/MZ/160607

20 juni 2016

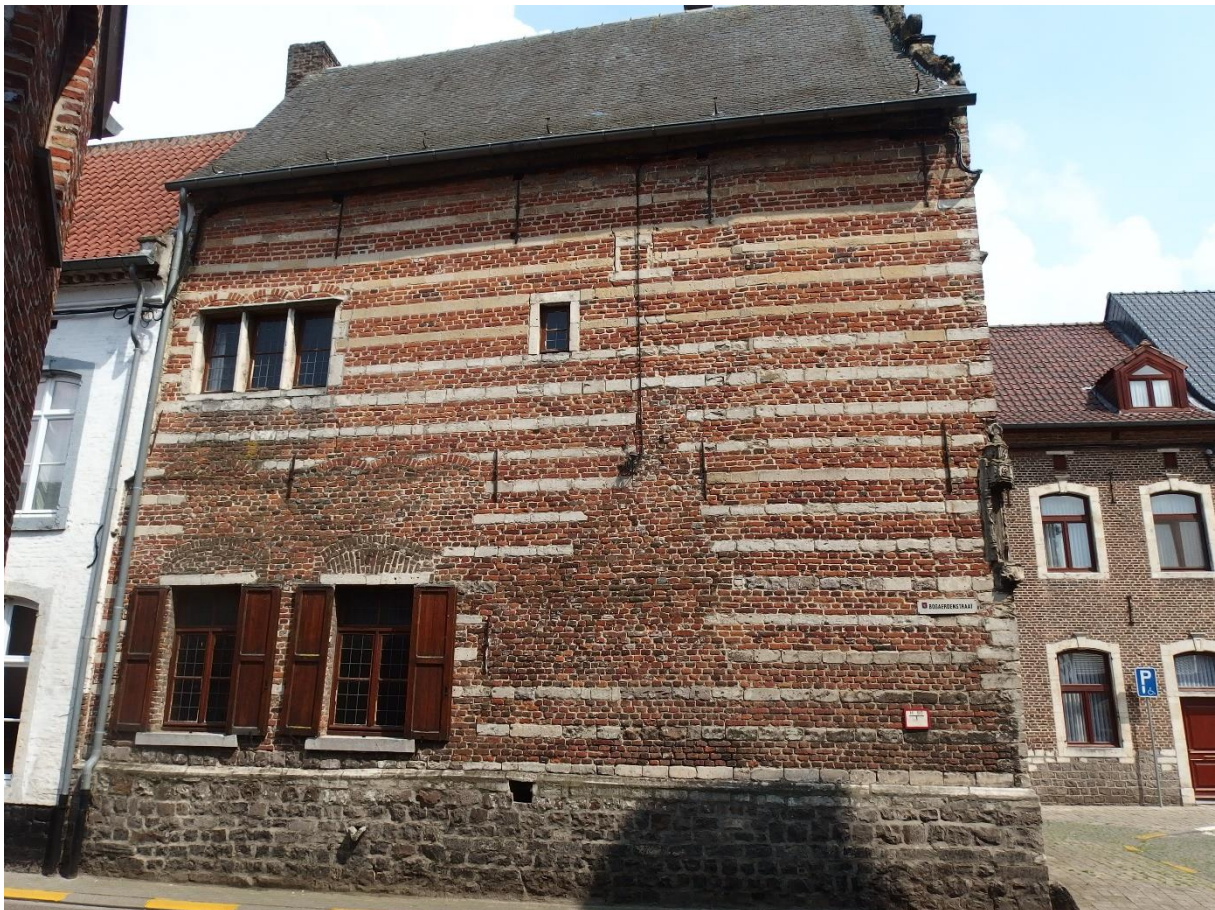
*Afbeelding 1. Spiegelhuis zijaanzicht, kant Bogaerdenstraat, met homogene plint in Tiense kwartsiet, plintlijst in Gobertangesteent, speklagen onderaan in Tiense kwartsiet overgaand in Gobertangesteent naar muurhoeken en openingen toe, naar boven toe in Gobertangesteent; speklagen in de bovenste rijen vermoedelijk Maastrichtersteen; raamlijsten in Gobertange met gerenoveerde dorpels in Maaskalksteen.*

De zijgevel heeft een typisch voorkomen dat aansluit bij de Maaslandse renaissance met bleke speklagen van zachte kalksteen tussen telkens vier rijen van roodgebakken baksteen op een uitstekende plint van hard gesteente, in dit geval Tiense kwartsiet (afb. 1).

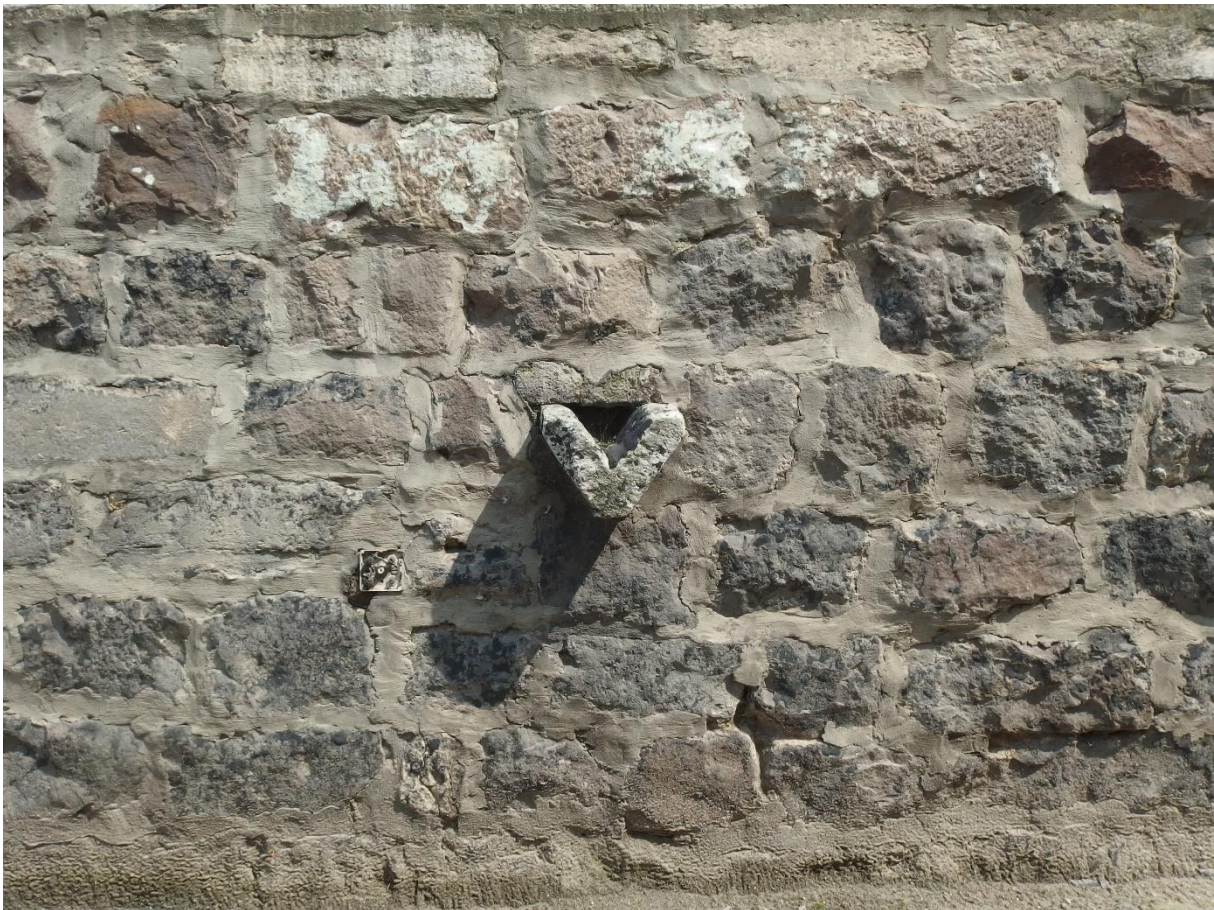
*Afbeelding 2. Ondergevel in ruw afgewerkte maar rijkelijk met portlandcement bestreken Tiense kwartsiet met uitstekende watergoot in Gobertangesteent, kant Bogaerdenstraat. De Tiense kwartsiet is grijs, soms rozig gekleurd en draagt soms nog sporen van een vroegere kalkpleister.*

De Tiense kwartsiet in de plint is ruwbehouden en relatief gelijkmatig; de meeste stenen hebben een rechthoekige doorsnede in het buitenvlak van 20 tot 30x13 cm, gebeurlijk meer gedrongen tot 18x15 cm. Midden in de ondergevel komt een watergoot uit in Gobertangesteent (afb. 2). De ondergevel vertoont sporen van vroegere bepleistering die geteerd was; ook de bovengevel vertoont sporen van pleister. De lichte afhelling van het terrein richting Grote Markt en meer nog de ongelijke vorm en afmeting van de Tiense kwartsiet wordt gecompenseerd door toevoeging van een naar achter uitwiggende rij in platte Gobertangesteent (dikte <10 cm) vlak onder de plintlijst die in Gobertangesteent is uitgevoerd met standaard afmeting van 50x11 cm. De plintlijst is oud en waarschijnlijk authentiek want de bovenkant ervan is afgerond door langzame in-situ oplossing van de kalk onder invloed van afdruiwend regenwater.

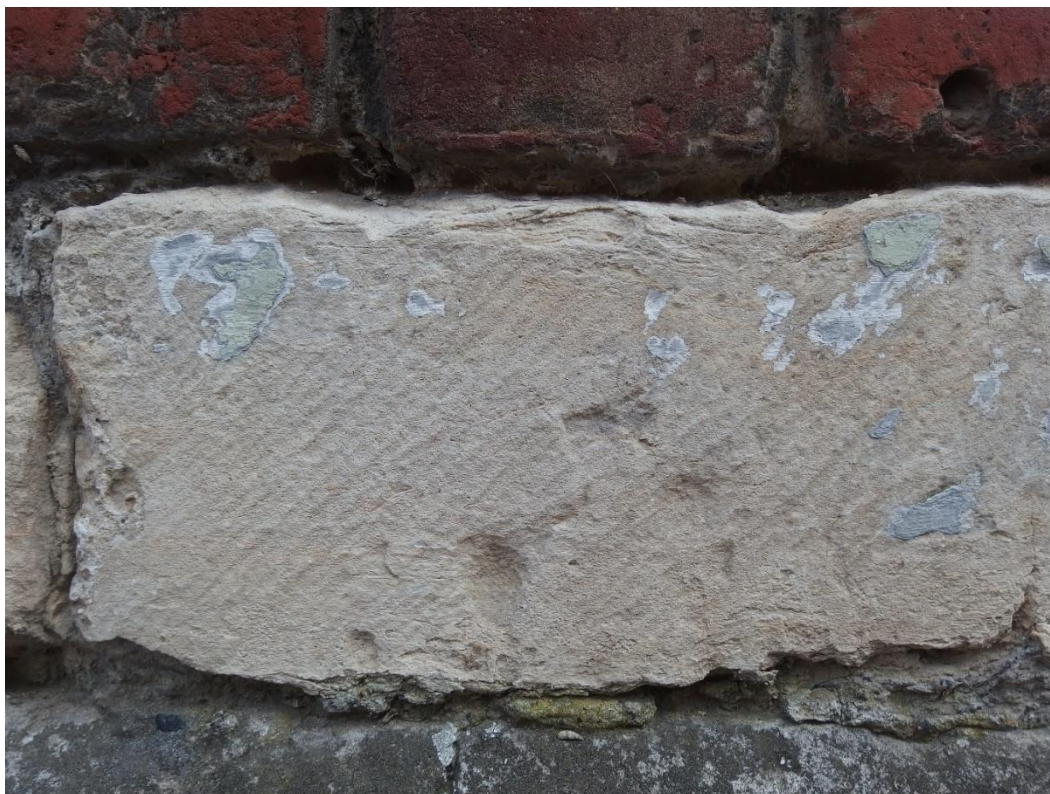
*Afbeelding 3. Gobertangesteent in de zijgevel, grof gescharreerd met sterke schuine beitelslagen, deels nog bedekt door een kalkpleister; aan de teruglopende randen komen op verweerde oppervlakken de horizontale sedimentaire laminaties tevoorschijn.*

boven) met licht afgeronde hoeken, met sporen van oude beitelslagen (afb. 3-4). De gevel vertoont sporen van oude herstelling zodat de speklagen onderbroken zijn of - onderaan – vervangen door Tiense kwartsiet. Dit is ongebruikelijk en zeker niet gelijktijdig uitgevoerd met de bouw van de plint. De vervangstenen in Tiense kwartsiet zijn dan ook meer ongelijk van lengte en platter in vergelijking met de plint, aangepast aan de meer beperkte hoogte van de Gobertangesteent, van 16 tot 47 cm breed en 12 cm hoog, toch iets hoger dan de naastliggende Gobertangesteent (afb.5). Onderaan het raam komt tussen plintlijst en raamdorpel een rij Tiense kwartsiet voor van opvallend vierkantige vorm, duidelijk geselecteerd voor deze toepassing.

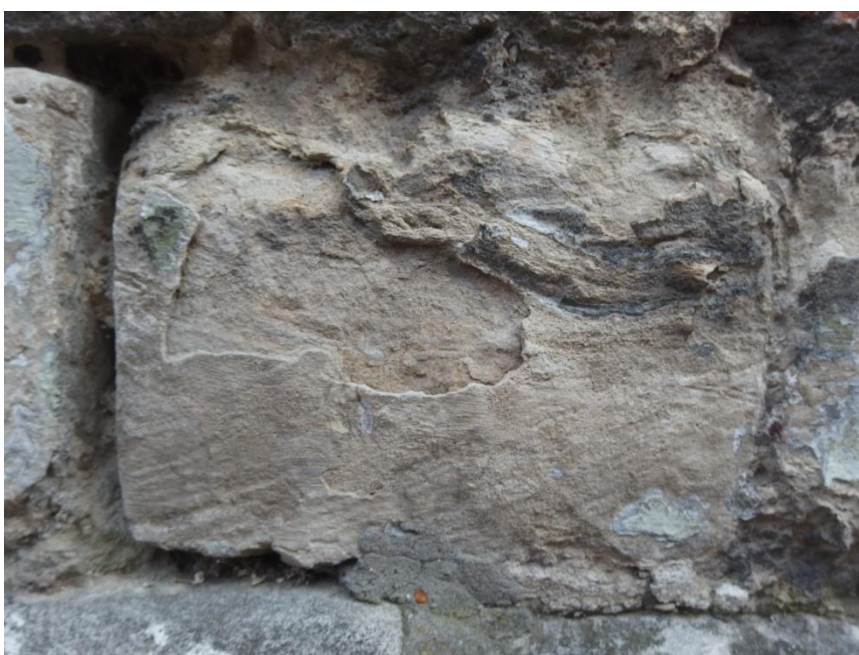
*Afbeelding 4. Gobertangesteent uit de zijgevel met een loszittend afschilferend korstje waarop zowel de schuine beitelslagen als de horizontale gelaagdheid nog waar te nemen zijn. Op het geërodeerd oppervlak verschijnen door differentiële verwerking opnieuw horizontale gelaagdheidsvlakken. Aan de bovenrand is een dikkere vuile korst waar te nemen, resultaat van sulfatatie van de kalk door toedoen van zure regen en verantwoordelijk voor de afschilfering door gipskristalvorming. Het herverschuiven van nieuwe gelaagdheidsvlakken geeft aan dat dit proces van aantasting van de Gobertangesteent al geruime tijd inactief is.*

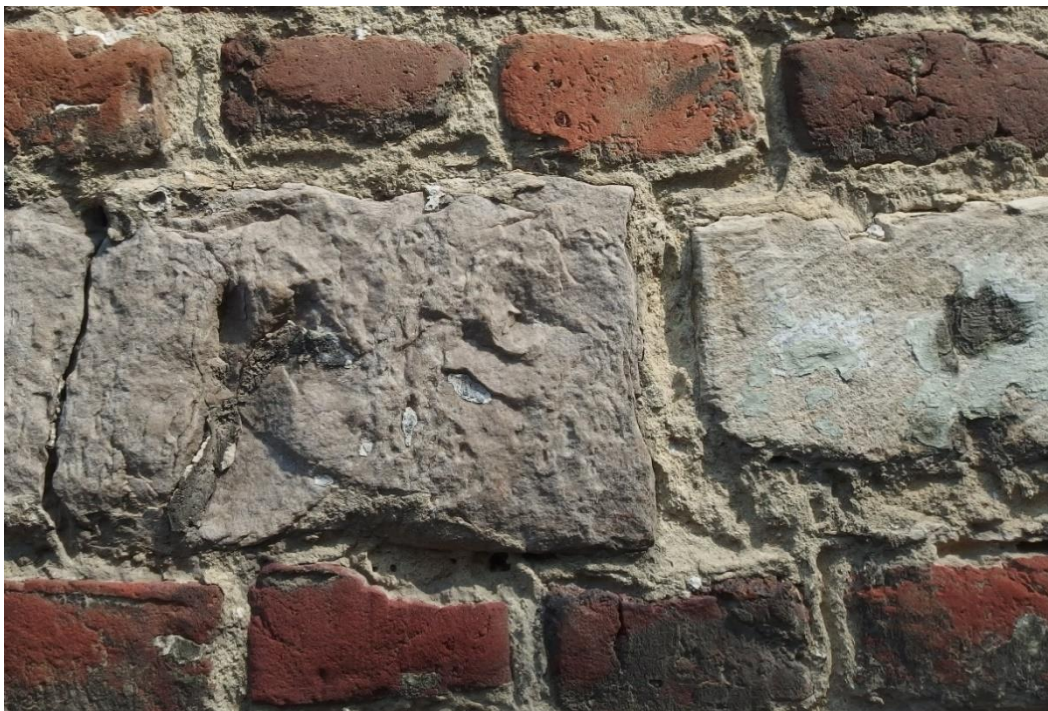
*Afbeelding 5. Tiense kwartsiet naast Gobertangesteent in speklaag kant Bogaerdenstraat. De Tiense kwartsiet is breder en ook hoger, daardoor meer onder spanning gezet en gebroken. Sporen van kalkpleister. Het ruwe oppervlak van de Tiense kwartsiet vertoont gaatjes nagelaten door de puntbeitel, terwijl de Gobertangesteent met de beitel is gescharreerd.*

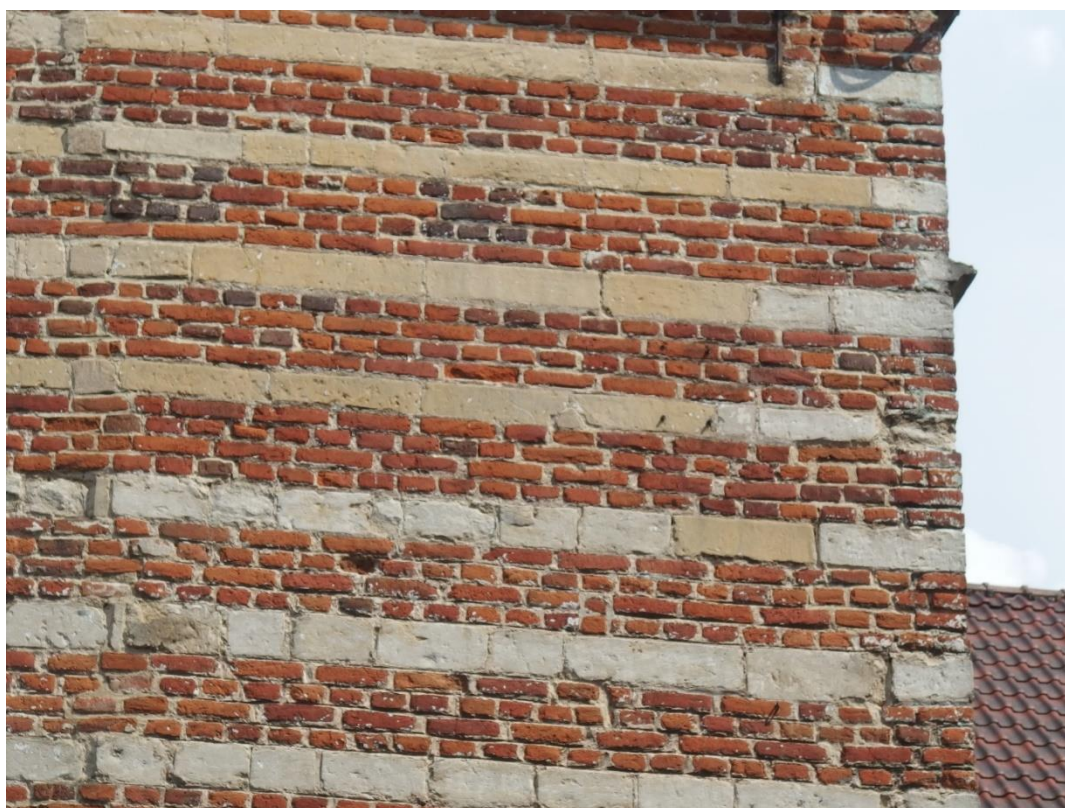
*Afbeelding 6. Zijgevel boven, kant Bogaerdenstraat: speklagen in witte Gobertangesteent, overgaand in gele (vermoedelijke) Maastrichtersteen. De hoekstenen worden gehandhaafd in de hardere Gobertangesteent.*

De bovenste zes rijen van speklagen en de kroonlijst zijn opvallend geler en met geschatte hoogte van 16 cm fors uitgevallen in vergelijking met de Gobertangesteent onderaan. Deze steen is beduidend geler, fijnkorrelig, zonder structuur of macrofossielen (de witte vlakken die vanaf de begane grond waarneembaar zijn blijken relictten van een kalklaag te zijn). De steen is bros en vertoont ronde gaten, en is dus zacht. Deze kenmerken wijzen op een andere steensoort, die vermoedelijk Maastrichtersteen is, een interpretatie zonder visuele inspectie van nabij (afb. 6).

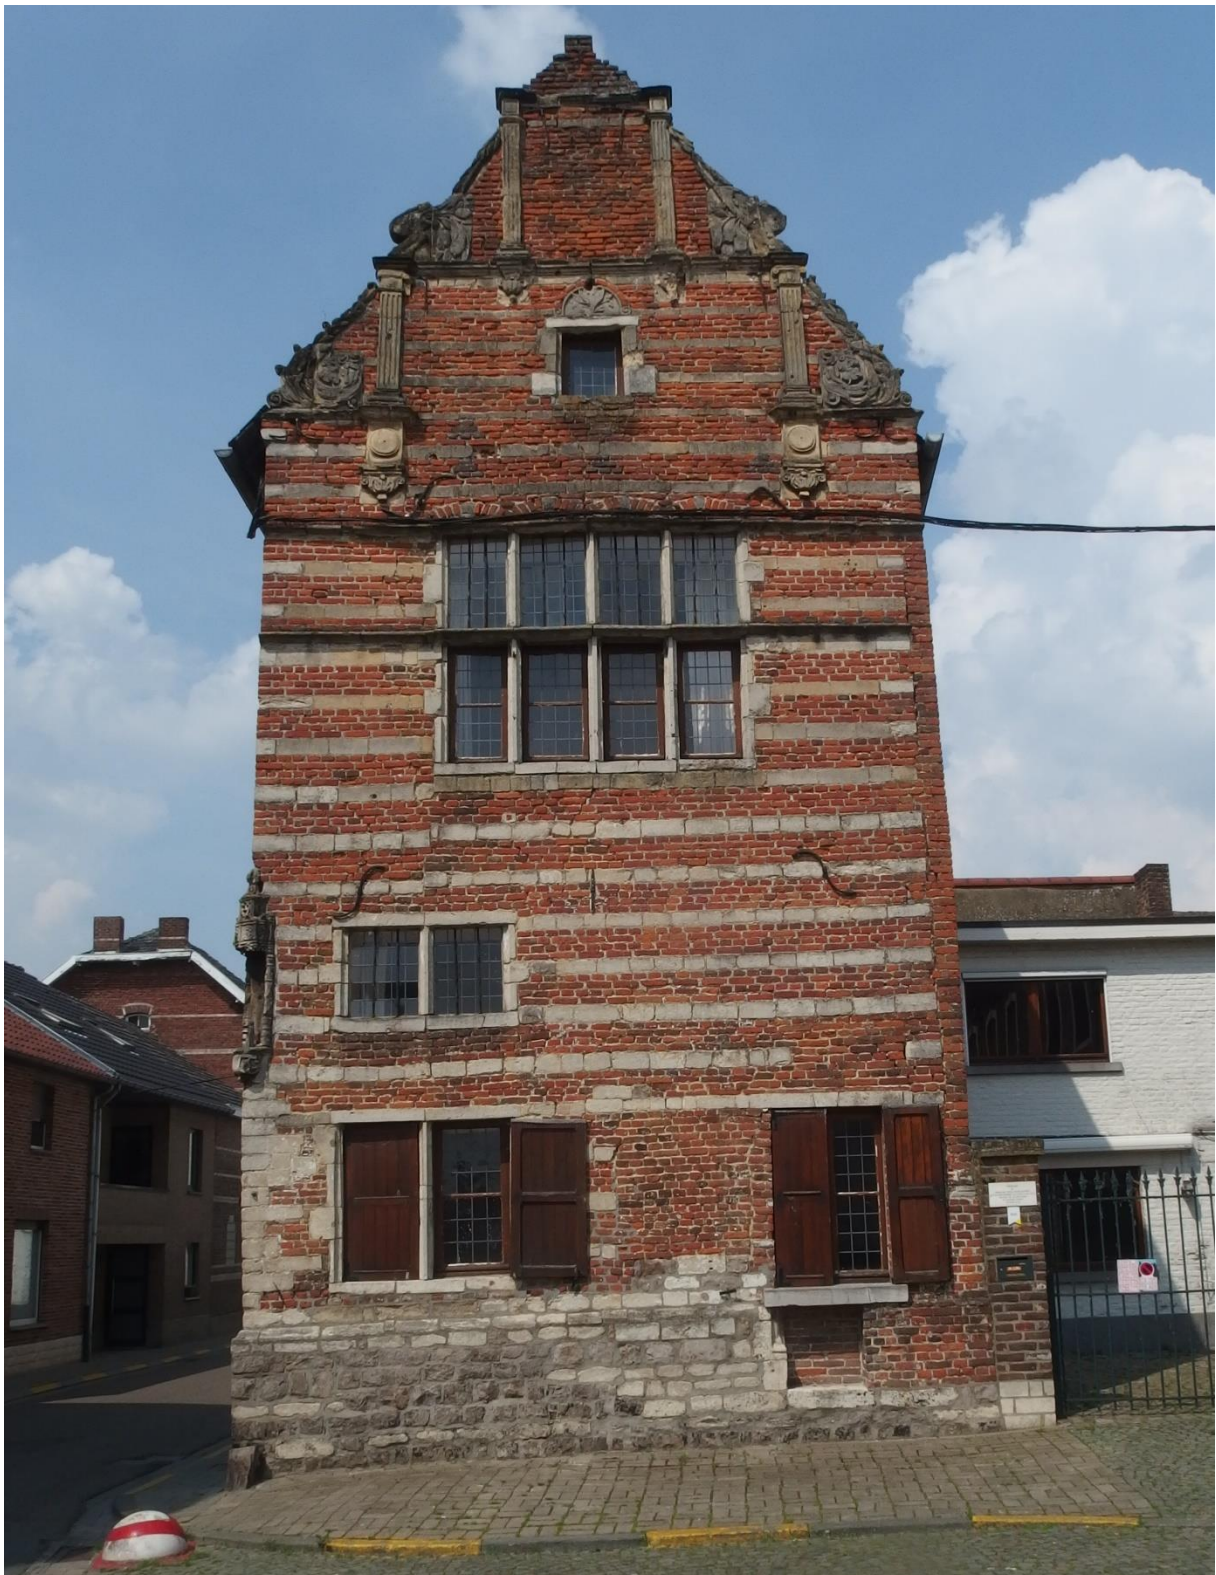
*Afbeelding 7. Voorgevel Spiegelhuis in Maaslandse renaissance met italianiserende decoratieve elementen in de topgevel, met speklagen in Gobertangesteent en fosfaatkrijt op een onderbroken plint in Tiense kwartsiet.*

De voorgevel is uniek qua typologie en ook de gebruikte natuursteen bevat onverwachte elementen (afb. 7). De basisstructuur van Maaslandse renaissance is een voortzetting van de zijgevel, kant Bogaerdenstraat. De plint van grijze ruw behouwen Tiense kwartsiet is echter vermengd met Gobertangesteent, ongeveer 2/3 Tiense kwartsiet voor 1/3 Gobertange. Dit is vermoedelijk een vervanging na het verwijderen van de voordeur en vervanging door een raam rechts in de gevel. Deze verbouwing lijkt uitgevoerd in Gobertangesteent, ten nadele van Tiense kwartsiet (afb. 8).

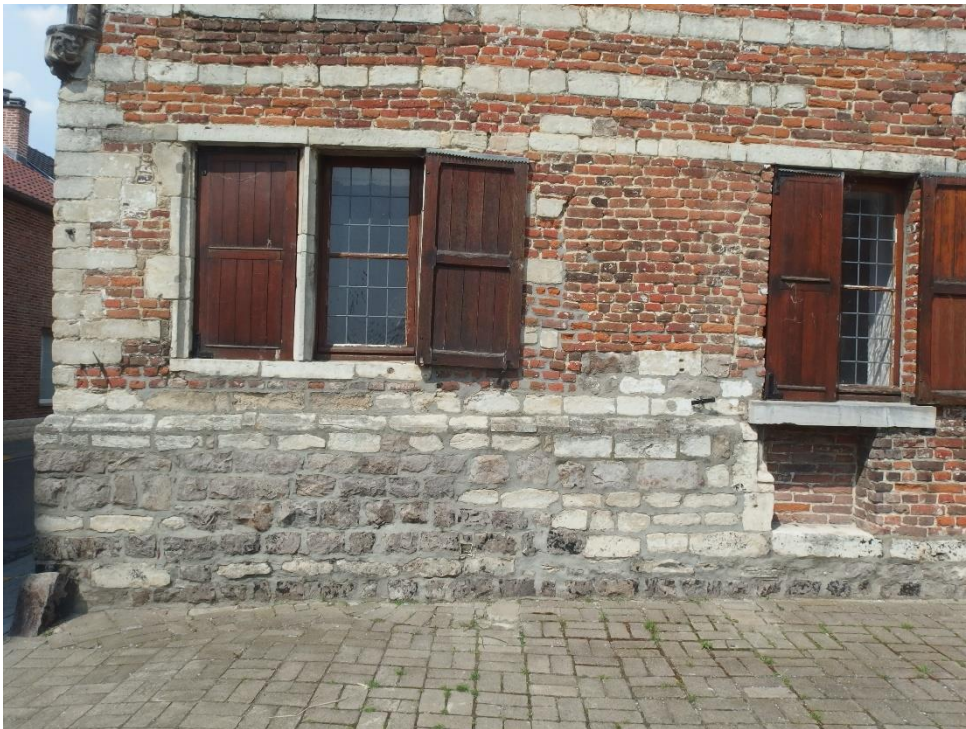
*Afbeelding 8. Plint van de voorgevel in Tiense kwartsiet, met verspreide Gobertangesteente en vervanging van Tiense kwartsiet door Gobertangesteente bij de ombouw van voordeur tot raam, rechts in de voorgevel.*

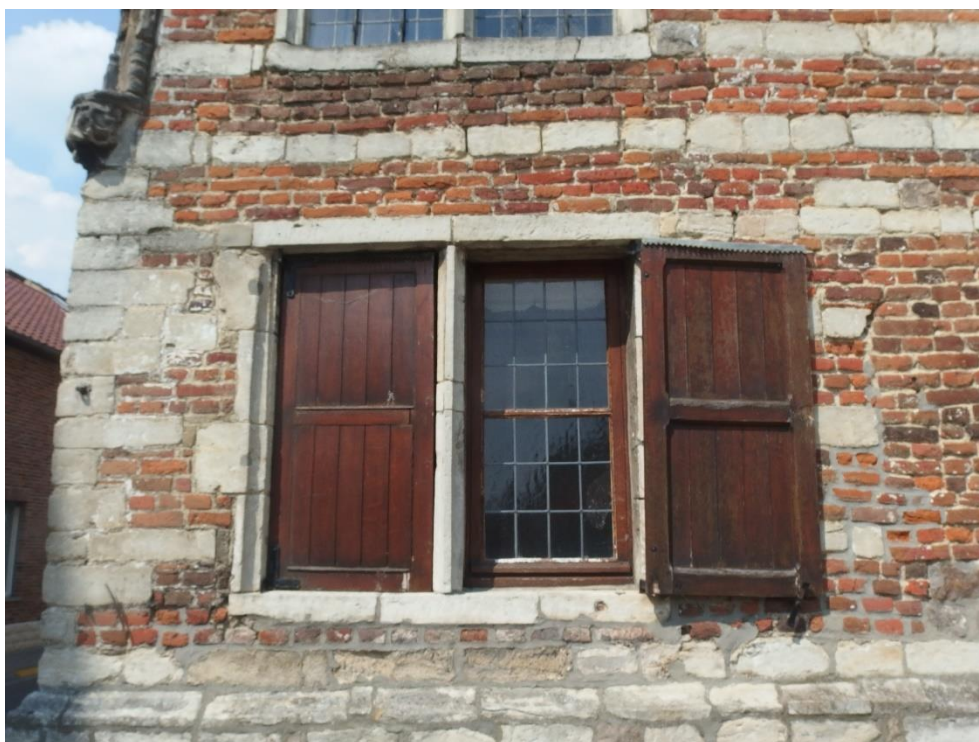
*Afbeelding 9. Rij van kakikleurige verweerde stenen in fosfaatkrijt tussen raam en plintlijst in de voorgevel.*

Plintlijst, de bovenste steenrij onder de plintlijst, raamlijsten, cordons en speklagen zijn voornamelijk in Gobertangesteent, bovenaan met beperkt voorkomen van Maastrichtersteen, dat dezelfde kenmerken vertoont als in de zijgevel waar deze steensoort op een meer systematische wijze aanwezig is. De hoekketting bestaat uit Gobertangesteent die witter is en beter zijn hoekig profiel heeft behouden, wat aanwijzingen zijn voor een restauratie mogelijk in de 19de eeuw. Meer verrassend is dat vlak boven de plintlijst en langs het raam relicten voorkomen van donkergeel tot vuilgeel fosfaatkrijt dat meer verweerd is en fijnschilferig kan verzanden (afb. 9). Het fosfaatkrijt wordt onmiddellijk herkend door de aanwezigheid van fossielen in de sterk verweerde zone, waar *Thecidea papillata* met de hand kan worden verzameld (afb. 10).

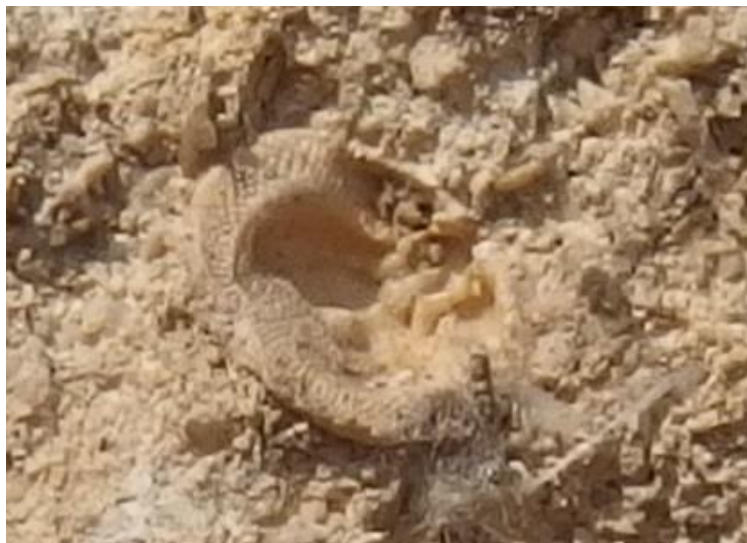
*Afbeelding 10. Thecidea papillata, binnezijde van een 0,5 cm groot brachiopodenschaaltje, gidsfossiel voor fosfaatkrijt, waargenomen onder het raam van de voorgevel.*

papillata is een klein rond schaalpje met een bolle en een platte schelp dat leefde op zeewierweiden op de zeebodem. Het is een gidsfossiel voor het fosfaatkrijt (afb. 10, 19-21). Het typevoorbeeld voor het fosfaatkrijt is de Sint-Adelakerk te Orp-le-Grand, stroomopwaarts van Zoutleeuw op de Kleine Gete. Gebruik van fosfaatkrijt was al gedocumenteerd voor verschillende Landense deelgemeenten, nu ook voor Zoutleeuw. Fosfaatkrijt komt voor en is ontgonnen in ondergrondse galerijen in Orp-le-Grand en Orp-le-Petit. Het is echter niet de bleke krijtlaag die nog toegankelijk is in de toeristische grotten (= ondergrondse mergelgroeven) van Folx-les-Caves maar de gele kalkareniet (poreuze kalksteen met zandtextuur) die dit krijt overdekt (Bless et al., 1991). In deze kalkareniet komen talrijke fossielen voor, naast *Thecidea papillata* ook belemnieten waarvan in het Spiegelhuis geen voorbeeld is gevonden, en aan de basis van dit pakket komen centimetergrote fosfaatknoollen voor. Meer oostwaarts is deze kalkarenietlaag door erosie in oplossing gegaan en is een meterdikke residuele laag fosfaatknoollen overgebleven die in de 19<sup>de</sup> eeuw tussen Borgworm en Luik intensief is ontgonnen voor kunstmestproductie.

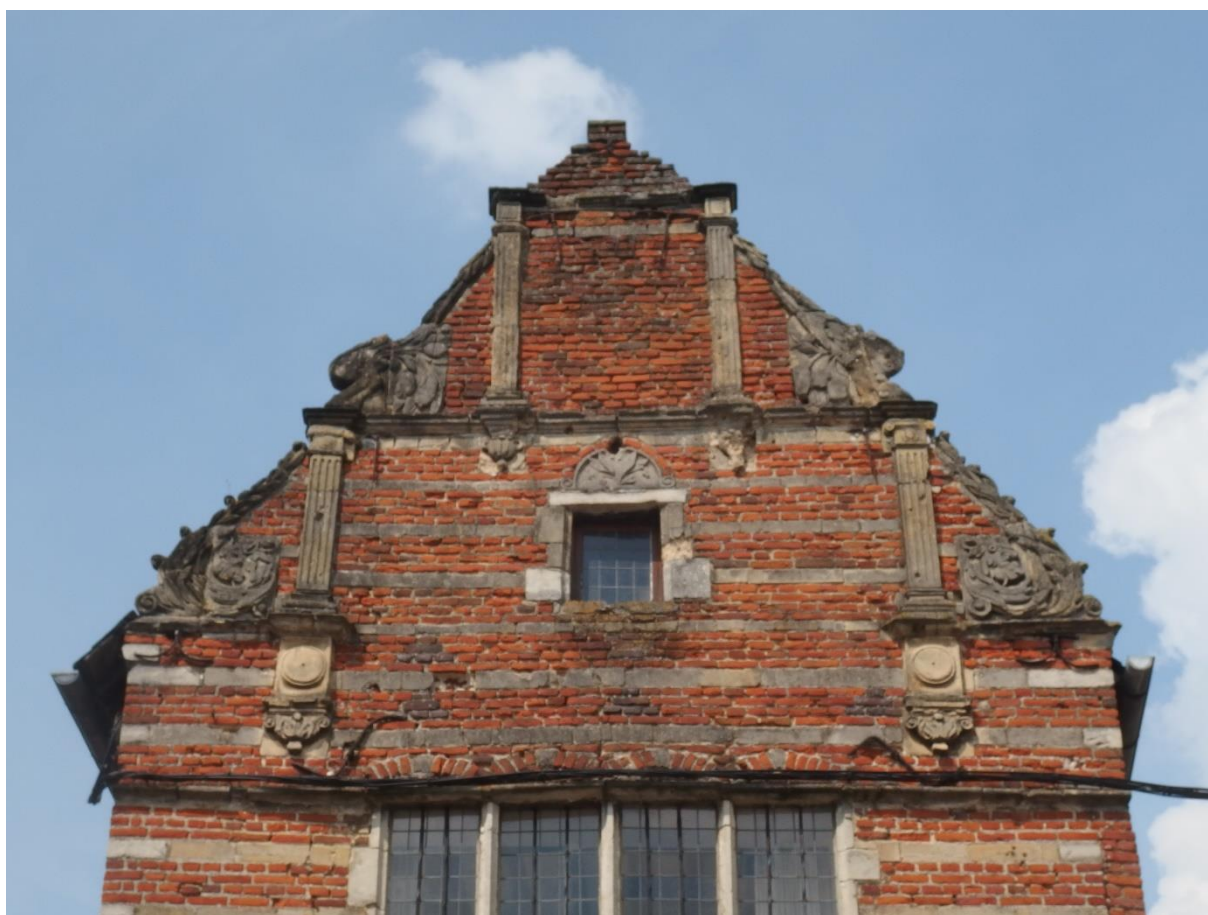
*Afbeelding 11. Volutengevel met twee stellen pilasters. De gesteentesamenstelling hiervan is onbekend.*

De volutengevel (afb. 11) vertoont stenen die heel wat schade hebben ondergaan of soms zelfs weg zijn, en ook sporen van vroegere herstellingen en steenvervanging, bijvoorbeeld rond het centrale zolderraam. Mogelijk bestaan de grotere grijswitte negblokken onderaan dit raam uit Savonnièressteen (afb. 12). De pilasters lijken bioturbatie-texturen te vertonen die niet onverenigbaar zijn met die van Gobertangesteent, kops geplaatst, maar die ook in Duitse zandstenen kunnen voorkomen. Ze kunnen vanop afstand ook te wijten zijn aan verdroogde korstmossen. De opvallende gele sokkels onder de pilasters zijn in een fijnkorrelige zandsteen die weinig of niet vervuult en zouden daarom uit Obernkirchener zandsteen kunnen bestaan (afb. 13). De bovenste pilasters lijken in een grofkorrelige kalkareniet, mogelijk fosfaatkrijt, te zijn, hun sokkel in zacht gesteente rechts geheel aangetast door metselbijen, fosfaatkrijt of maastrichtersteen (afb. 14). De gesculpteerde dakvoluten en de acanthusbloemplaat boven het zolderraam zijn door hun grijze kleur moeilijk identificeerbaar. Vanaf de barokperiode worden deze in blauwe hardsteen uitgevoerd, maar in de renaissance is dit niet evident. Inspectie met een hoogtewerker is hier aangewezen om tot betrouwbare identificaties te komen.

ook voorkomt in Averbode en stellen de hypothese voorop dat de onderste pilasters en mogelijk ook de voluten op de dakrand van het Spiegelhuis in deze steensoort zijn. Dit zal een hypothese blijven zolang er geen visuele inspectie en/of materiaaltechnisch onderzoek is gebeurd. In ieder geval is deze steensoort een goede kandidaat als vervangsteen bij de dringende renovatie van de volutengevel van het Spiegelhuis (cf. Afb. 11, 13).

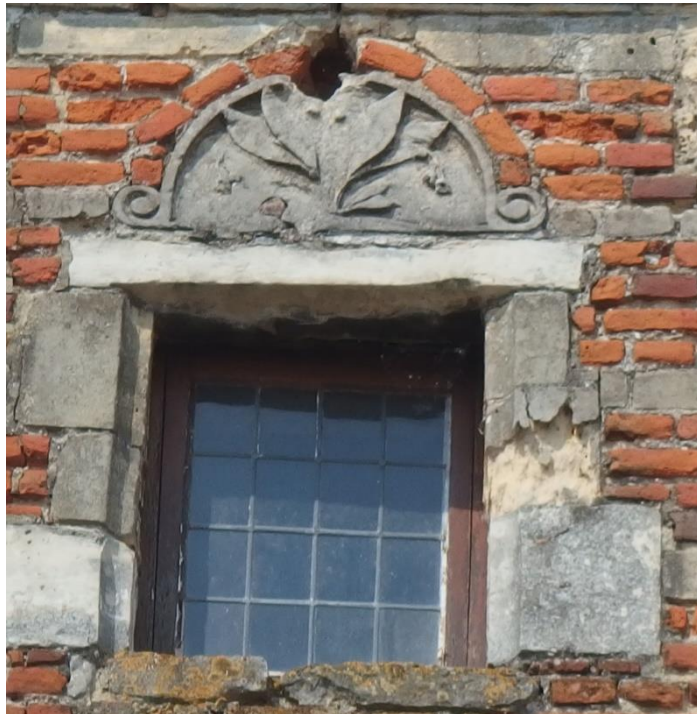
*Afbeelding 12. Verschillende steensoorten rond het zolderraam, met diverse schadepatronen en vervangsteen et bleker patina, mogelijk behorend tot de groep der Savonnièresstenen.*

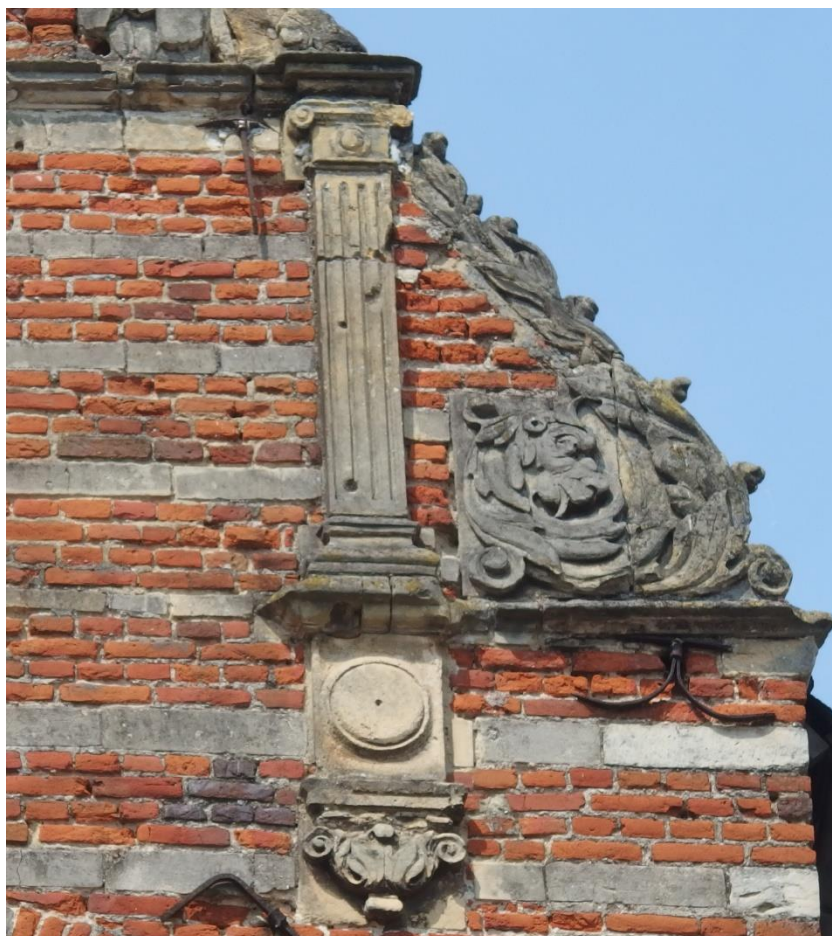
*Afbeelding 13. Onderste pilaster rechts in een fijnkorrelig geel gesteente, allicht van dezelfde samenstelling als de grijzere voluten die in grote blokken zijn versneden. De mogelijkheid bestaat dat dit Oberkirchener zandsteen zou zijn, gezien hun goede staat.*

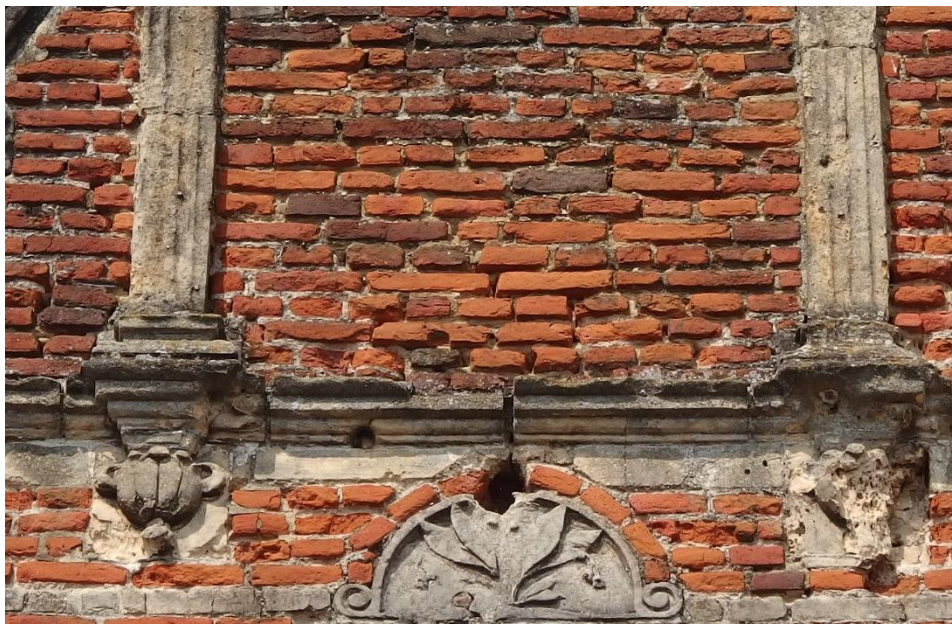
*Afbeelding 14. Bovenste pilasters in een gele grofkorrelige kalksteen, mogelijk fosfaatkrijt; de puntjes op de pilaster rechts zijn vermoedelijk fossielen. Het gesteente is zacht, de cannelures links zijn geheel afgesleten en de console rechts is zwaar aangetast door metselbijen.*

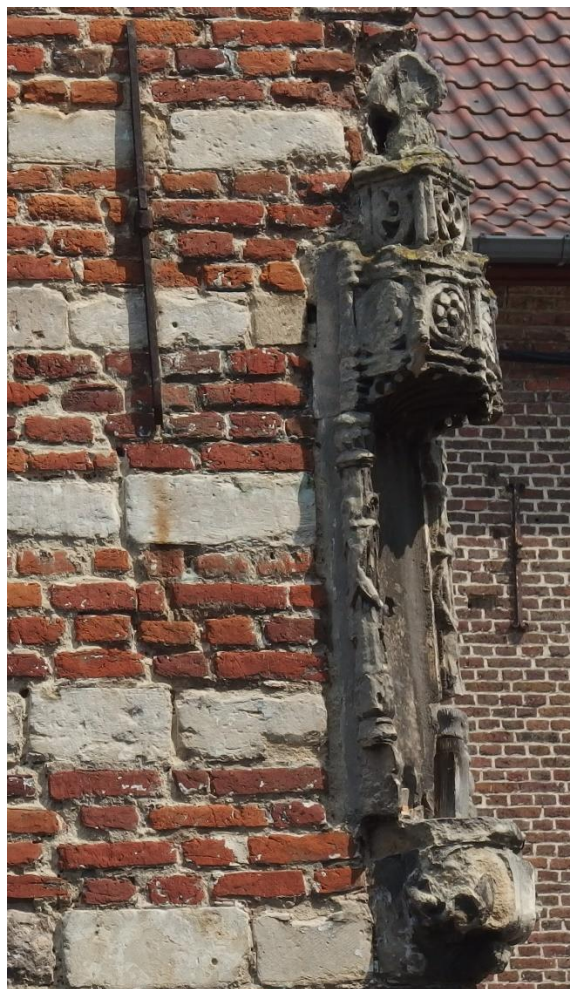
*Afbeelding 15. Beeldnis op de hoek van het Spiegelhuis tussen de Grote Markt en de Bogaerdenstraat, uit drie grote blokken gele kalksteen, vermoedelijk fosfaatkrijt.*

Hogerop tussen beide gevels is een hoeknis geplaatst. De beeldnis met sokkel en baldakijn vormen drie grote steenblokken in een gele grofkorrelige kalksteen die oppervlakkig door zure regen is opgelost en afgerond (afb. 15). Door de oplossing is er volumeverlies opgetreden maar dit geldt niet voor fossielen in witte kristallijne calcië: hoe groter de massa van het kristal hoe langer het duurt voordat dit opgelost is. Een witte schaal in kristallijne calcië staat in reliëf (afb. 16). De grofkorrelige textuur en de macrofossielen wijzen op

fosfaatkrijt, maar dit blijft een hypothese. Er ligt een afgebroken brokje op de sokkel waarvan het onderzoek uitsluitsel zou kunnen geven.

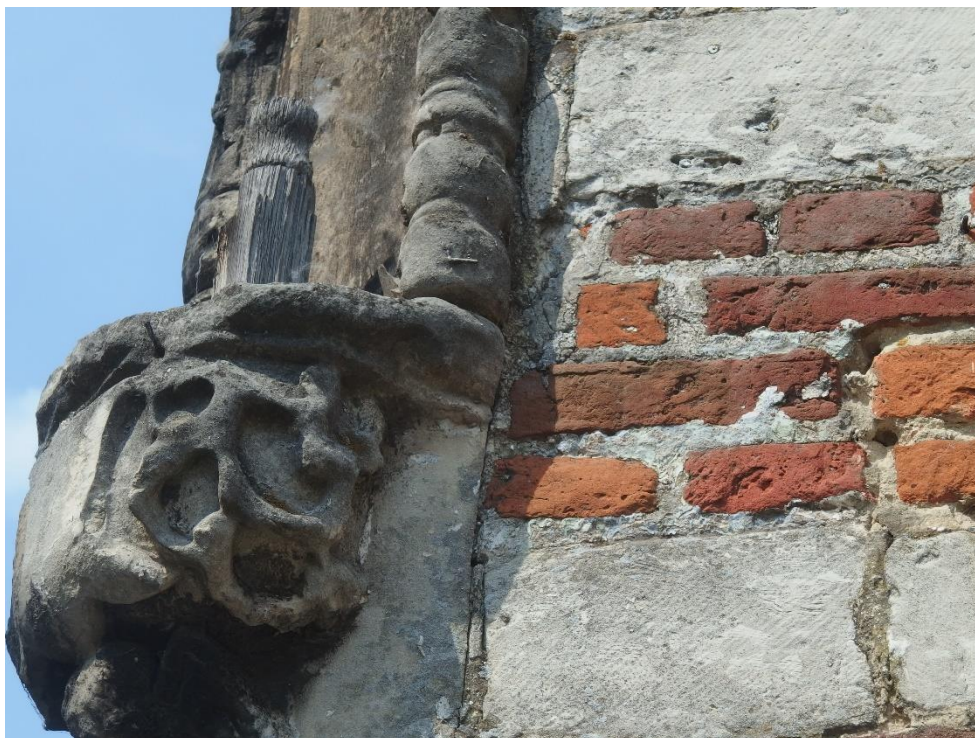
*Afbeelding 16. Beeldnis in een gesteente afgerond door kalkoplossing, met door differentiële erosie uitstekende fossielen, wat identificatie als fosfaatkrijt ondersteunt.*

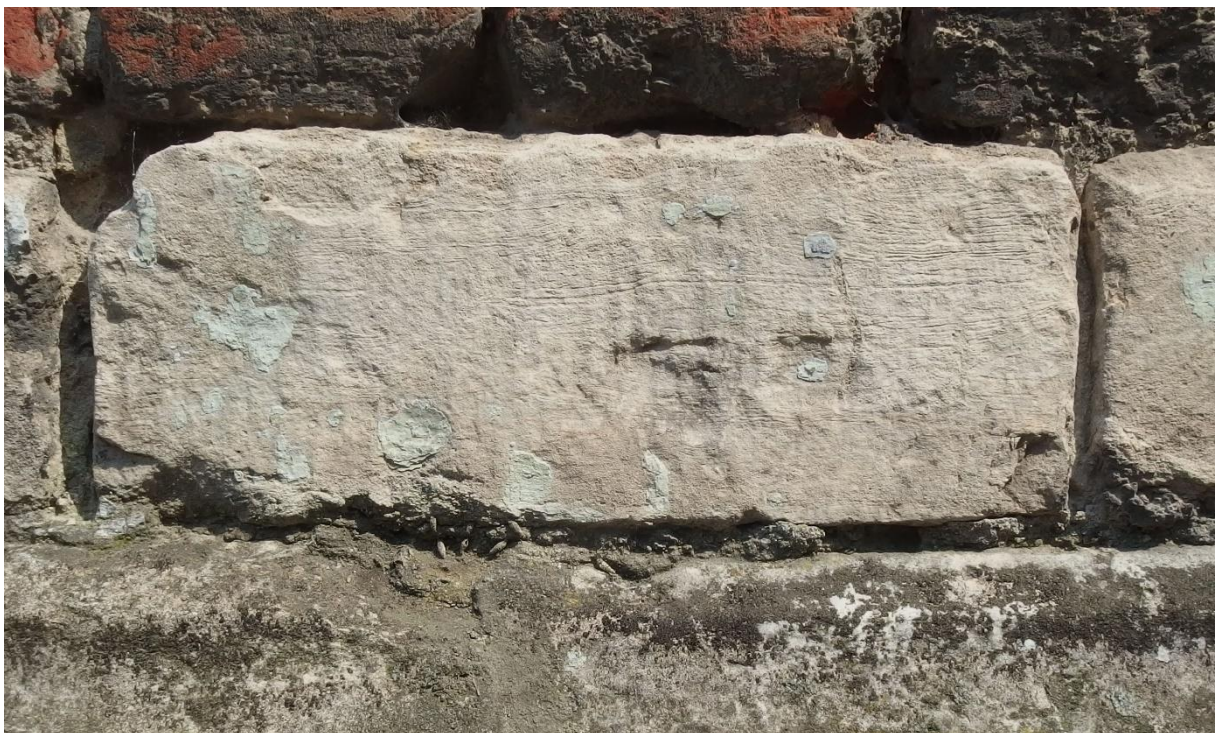
*Afbeelding 17. Gobertangesteent met lange laminaties, op licht verweerd oppervlak uitgeëtste sedimentaire mergellaagjes. Deze steen rust op de door kalkoplossing afgeronde en door mossen en wieren gekoloniseerde plintlijst eveneens uitgevoerd in Gobertangesteent, in de zijgevel kant Bogaerdenstraat.*

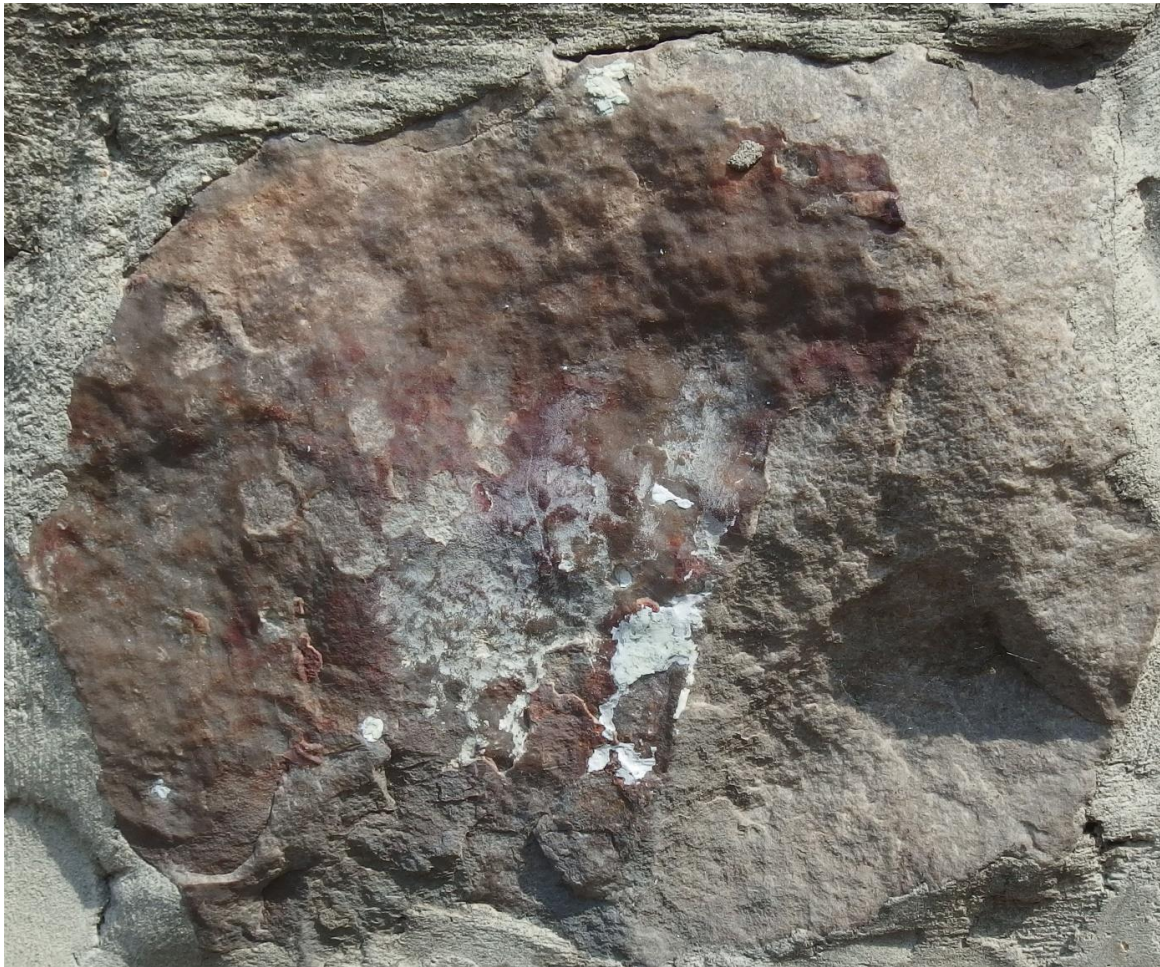
*Afbeelding 18. Tiense kwartsiet in ondergevel kant Bogaerdenstraat, asgrijs op fijnkorrelige zandsteentextuur, maar met een fijne rode korst die afschilfert, mogelijk te wijten aan oxidatie van ijzer tot hematiet bij brand.*

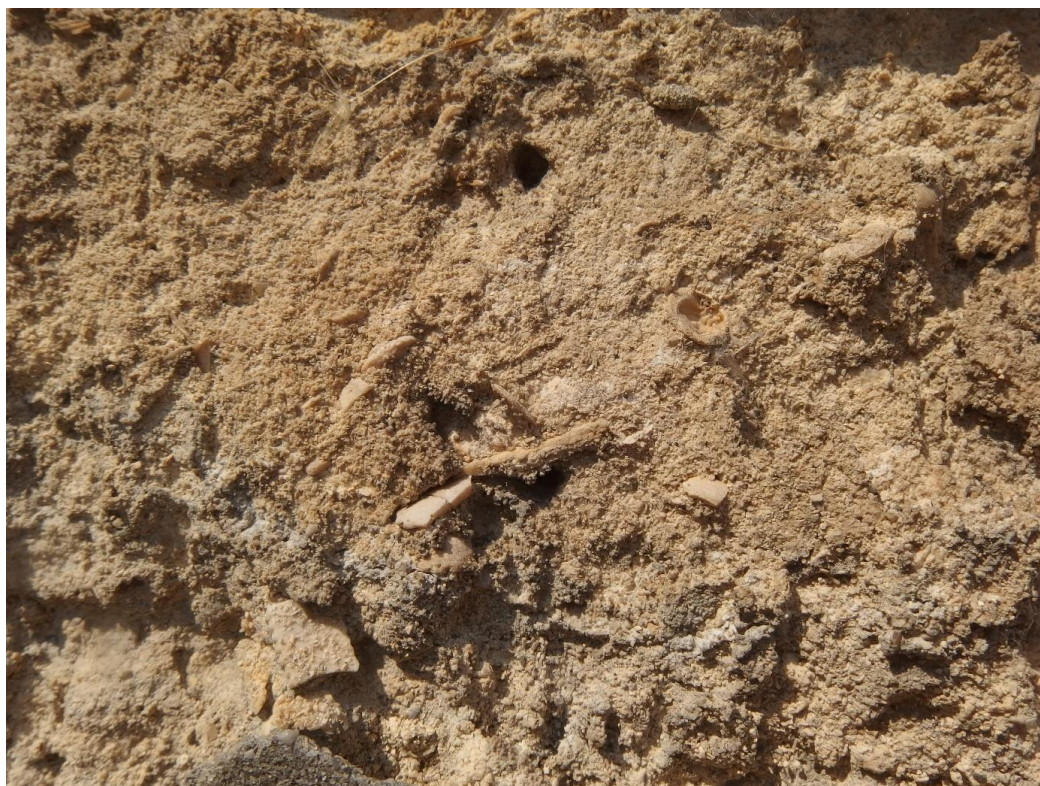
Afbeelding 19. Verzand oppervlak van fossielrijk fosfaatkrijt met *Thecidea papillata* (midden-rechts boven), in de onderste speklagen boven de plintlijst van de voorgevel.

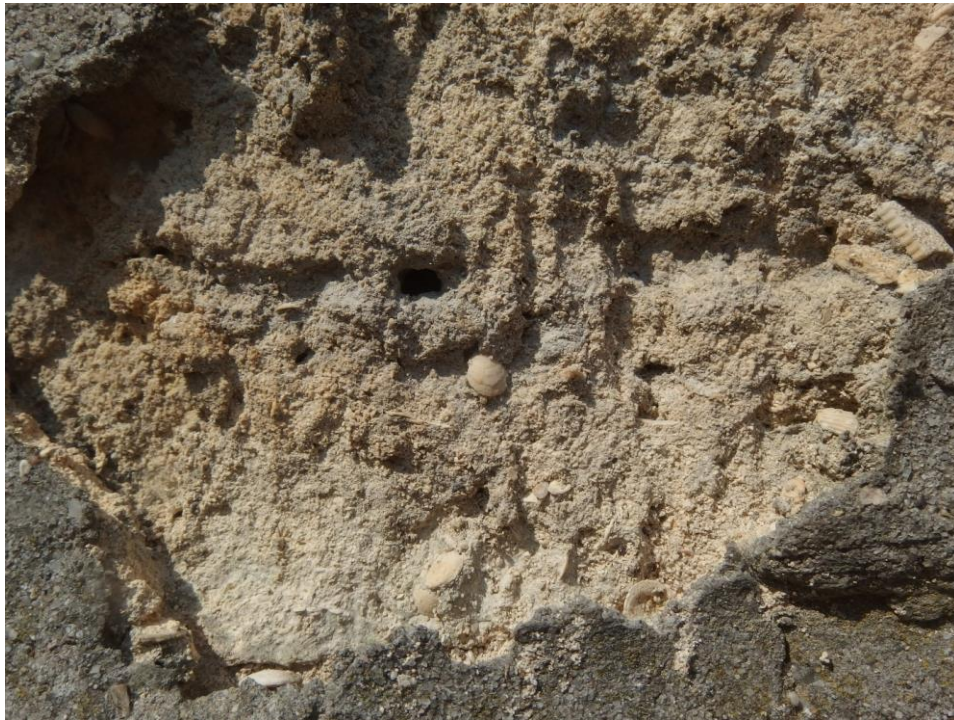
Afbeelding 20. Verzand oppervlak van fosfaatkrijt met gesloten *Thecidea papillata*, in de onderste speklaag boven de plintlijst van de voorgevel.

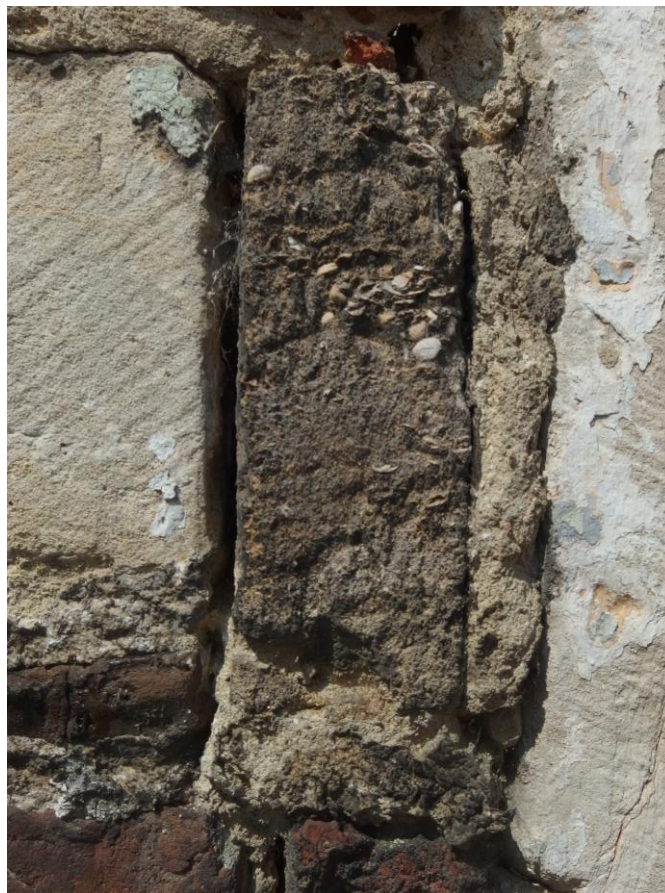
Afbeelding 21. Blokje fosfaatkrijt met accumulatie van fossielen waaronder *Thecidea papillata*, als verbindingsstuk tussen raamlijst en hoekketting in Gobertangestenen, links van het authentieke raam in de voorgevel.

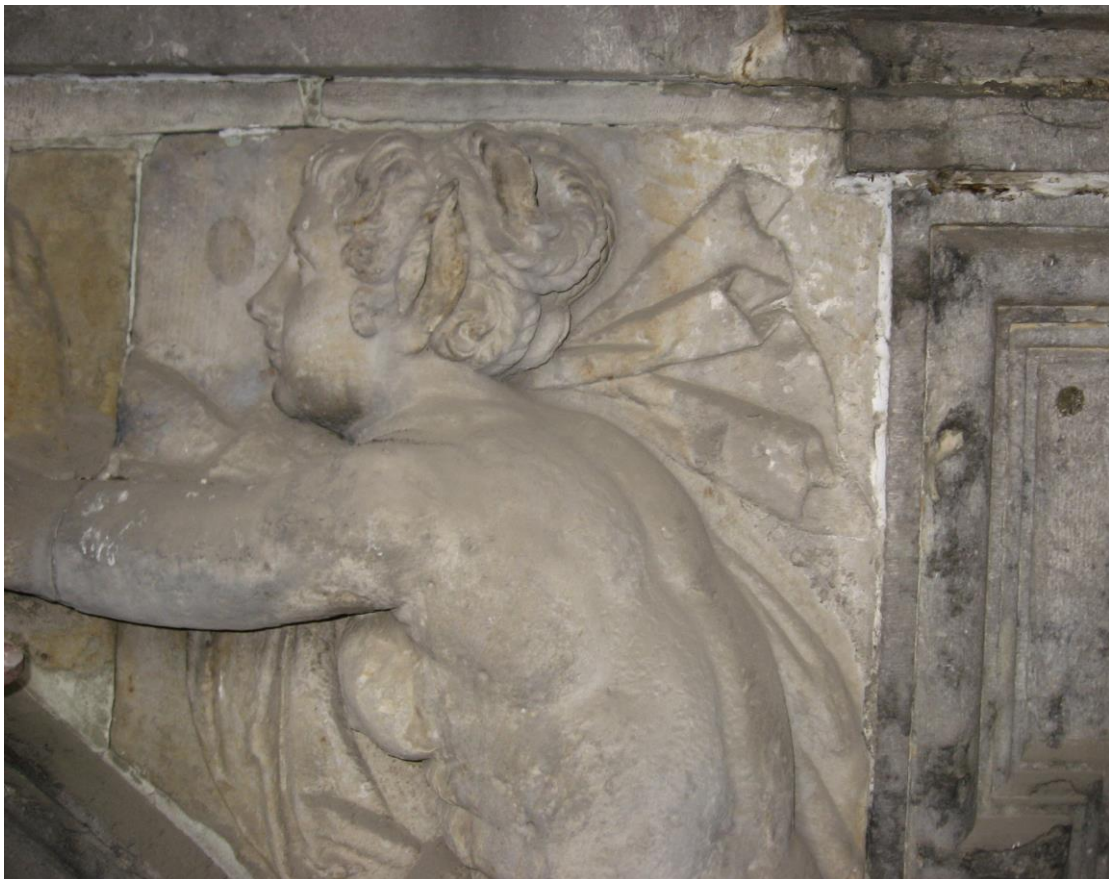
*Afbeelding 22. Beeldhouwwerk in Obernkirchener zandsteen: nimf in het Portico van het Rubenshuis, Antwerpen.*

Toepassing van Obernkirchener zandsteen in Vlaanderen is beperkt doch betekenisvol: het renaissance stadhuis van Antwerpen, het barokke portico in het Rubenshuis (afb. 22), het rococo paleis op de Meir, alle in Antwerpen waar handelsrelaties met Duitsland en protestantse gebieden in ere werden gehouden. Obernkirchener werd ook gebruikt in dezelfde perioden voor beeldhouwwerk en in de eclectische bouwstijl maar dan meer als statement, bijv. woningen van Orangisten in Gent.
