# Spiegelhuis Zoutleeuw

## Natuursteen in het parement

Rapport MD/MZ/160607

20 juni 2016

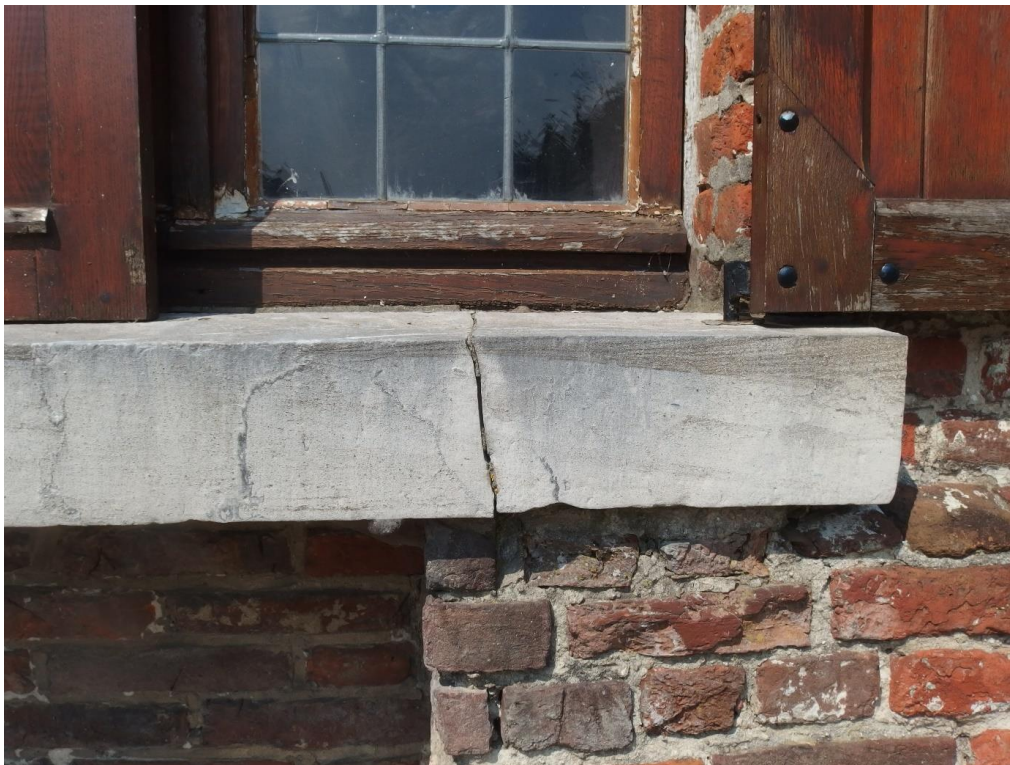
*Afbeelding 23. Dorpel in deels geverfde Vinalmont kalksteen in het nieuwe raam rechts in de voorgevel. Vinalmont kalksteen is te herkennen aan de bleekgrijze kleur en de sets met wisselend hellende sedimentaire gelaagdheid. Het verticale breukvlak was te wijten aan onvoldoende breedte van het steunpunt maar de dorpel is sindsdien verlegd.*

In iedere gevel steekt een raamdorpel in Maaskalksteen, bleekgrijs met gekruiste gelaagdheid, typische kenmerken van de kalksteen van Vinalmont, en duidelijk herkenbaar ondanks de verflaag (afb. 23). Dit zijn latere aanpassingen want oorspronkelijk waren de raamstijlen, cordonlijsten en dorpels in Gobertangesteent wat nog het geval is bij het raam links in de voorgevel. Het raam rechts is er in de plaats van een deur gekomen en wordt weinig ondersteund. Er is dan ook een breuk opgetreden met steilhellend breukvlak. Om schade te voorkomen is de gebroken raamdorpel daarna enkele centimeters naar rechts verplaatst. Op de hoek tussen de beide gevels ligt een 'lomperik', een afgeronde stootblok in Tiense kwartsiet met voskleurig patina en met bovengrondse afmeting van 40x20x22 m.

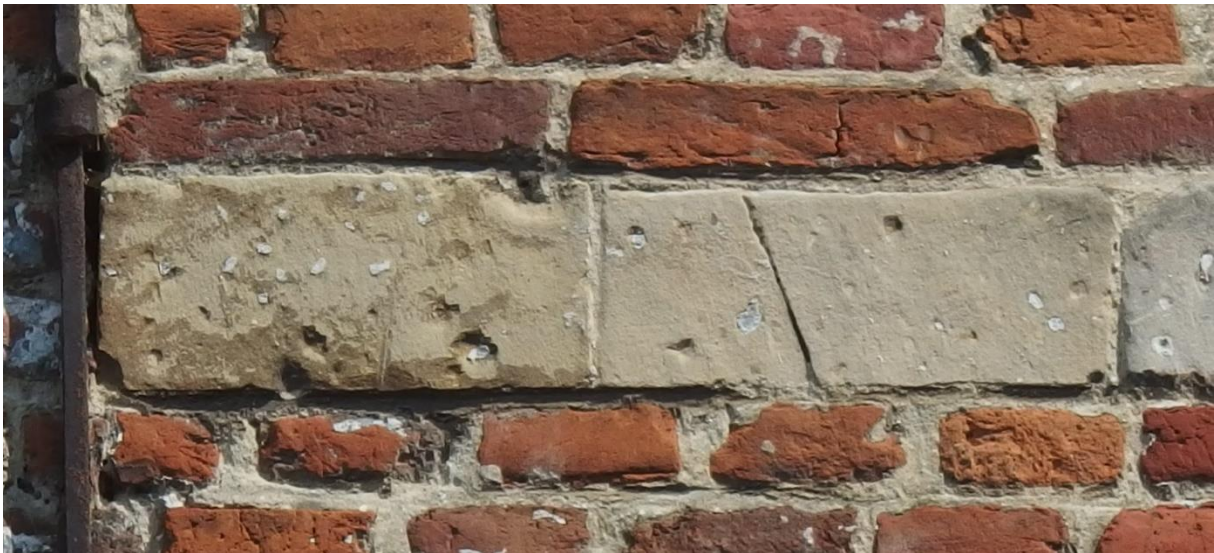
*Afbeelding 24. Vermoedelijke Maastrichtersteen in speklaag bovenaan, kant Bogaerdenstraat, met sporen van kalkpleister. De steen vertoont ronde uithollingen door mechanische erosie (mogelijk teweeggebracht bij het verwijderen van de kalkpleister) en het zettingsbreukvlak is wat verwijd en afgerond.*

herkennen; de steen is homogeen, vlak en niet schilferig wat onderscheid met de Tufsteen van Lincent toelaat, en opvallend zacht: er komen centimetergrote ronde gaten in voor als een alveolaire uitholling, sommige stenen zijn gebroken en het brosse breukvlak is wat verwijd en afgerond (afb. 24).

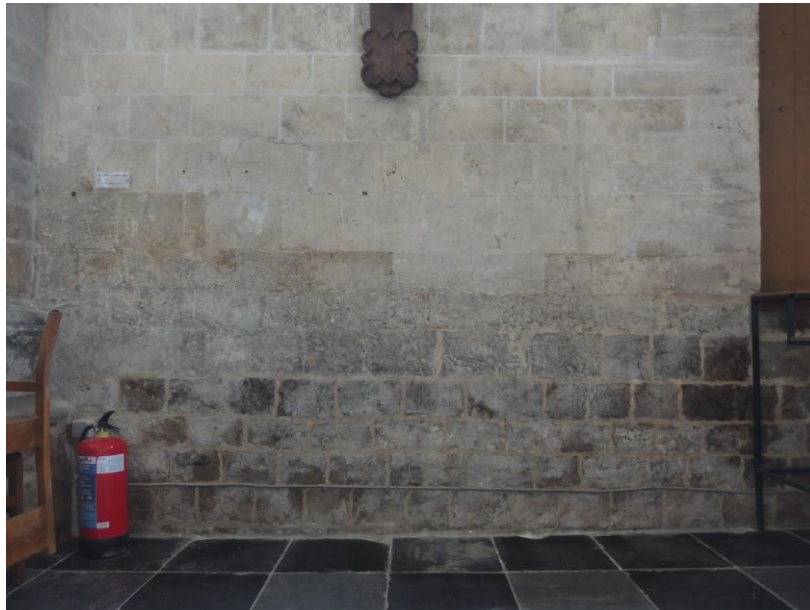
*Afbeelding 25. Onderste deel van de muur in bruinig fosfaatkrijt, van ongelijke vorm, naar boven opgevolgd door blekere Tufsteen van Lincent in regelmatig formaat; binnenkant westgevel naast de Doopkapel, Sint-Leonarduskerk, Zoutleeuw.*

De binnenmuren van de Sint-Leonarduskerk zijn witgekalkt. Desondanks is op sommige plaatsen waarneembaar dat de muren onderaan bestaan uit bruingetinte stenen met ruw oppervlak en ongelijk formaat. De kleur is allicht verdonkerd door de behandeling (afb. 25). Het ruwe oppervlak is te wijten aan de heterogene korrelgrootte door het voorkomen van grofkorrelige bioklasten en fossielen. Het voorkomen van een belemniet geeft uitsluitsel dat het om fosfaatkrijt gaat (afb. 26).

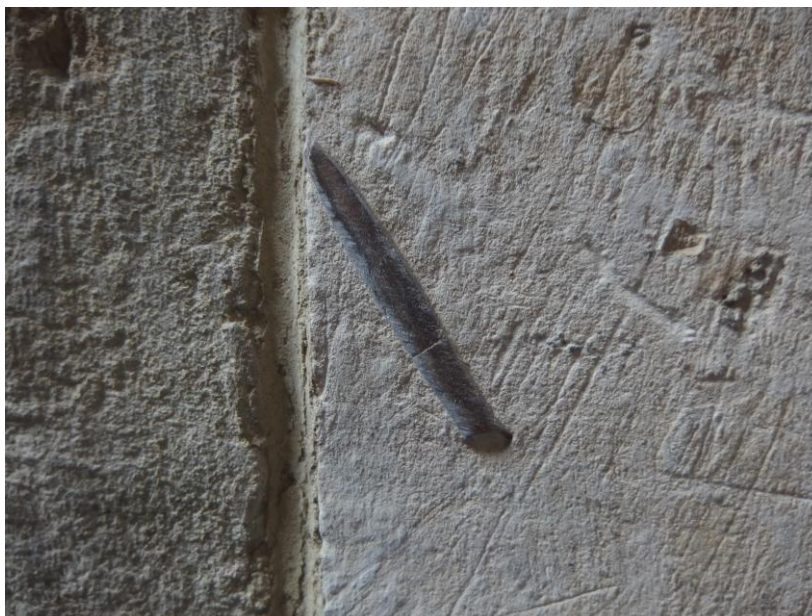
*Afbeelding 26. Belemniet in fosfaatkrijt, ca 7 cm lang, naast andere kleinere kalkige fossielen, in het altaar van de O.L.Vrouwkapel, Sint-Leonarduskerk, Zoutleeuw.*

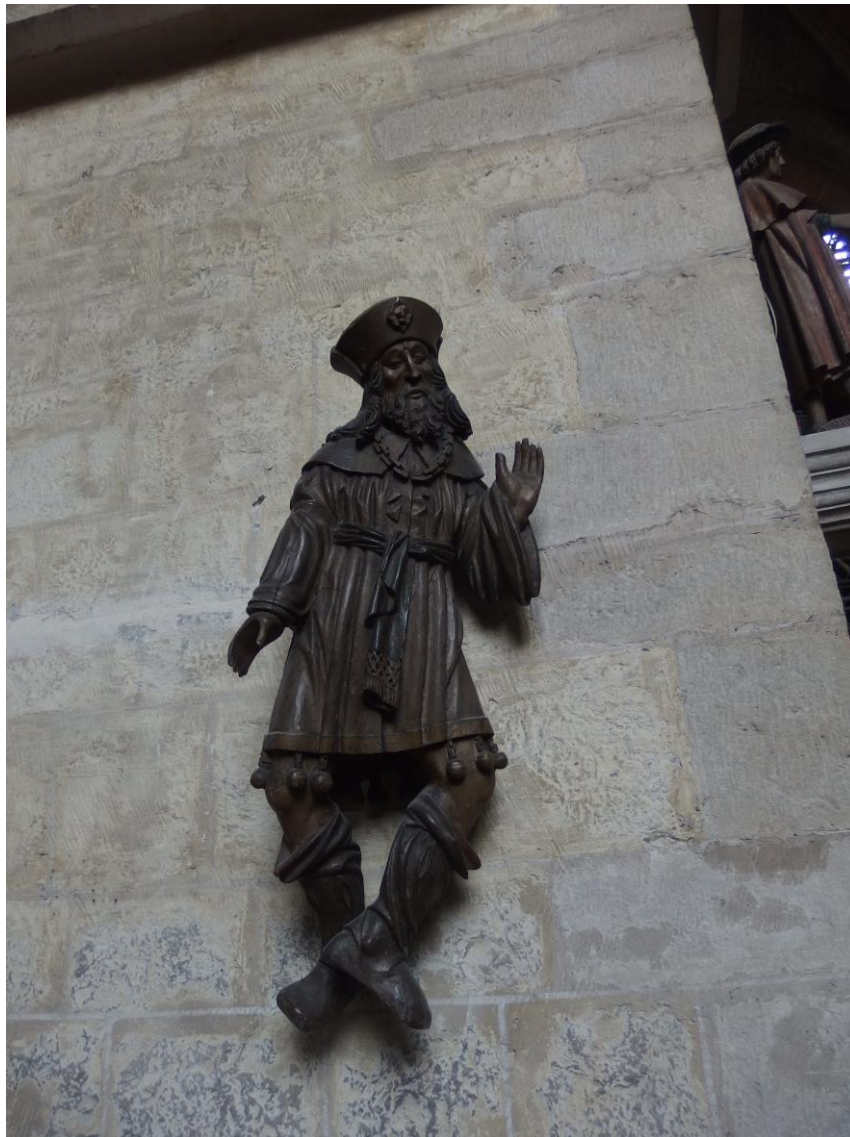
*Afbeelding 27. Parement in beschilderde Tufsteen van Lincet in regelmatige grote formaten, Rochuskapel, Sint-Leonarduskerk, Zoutleeuw.*

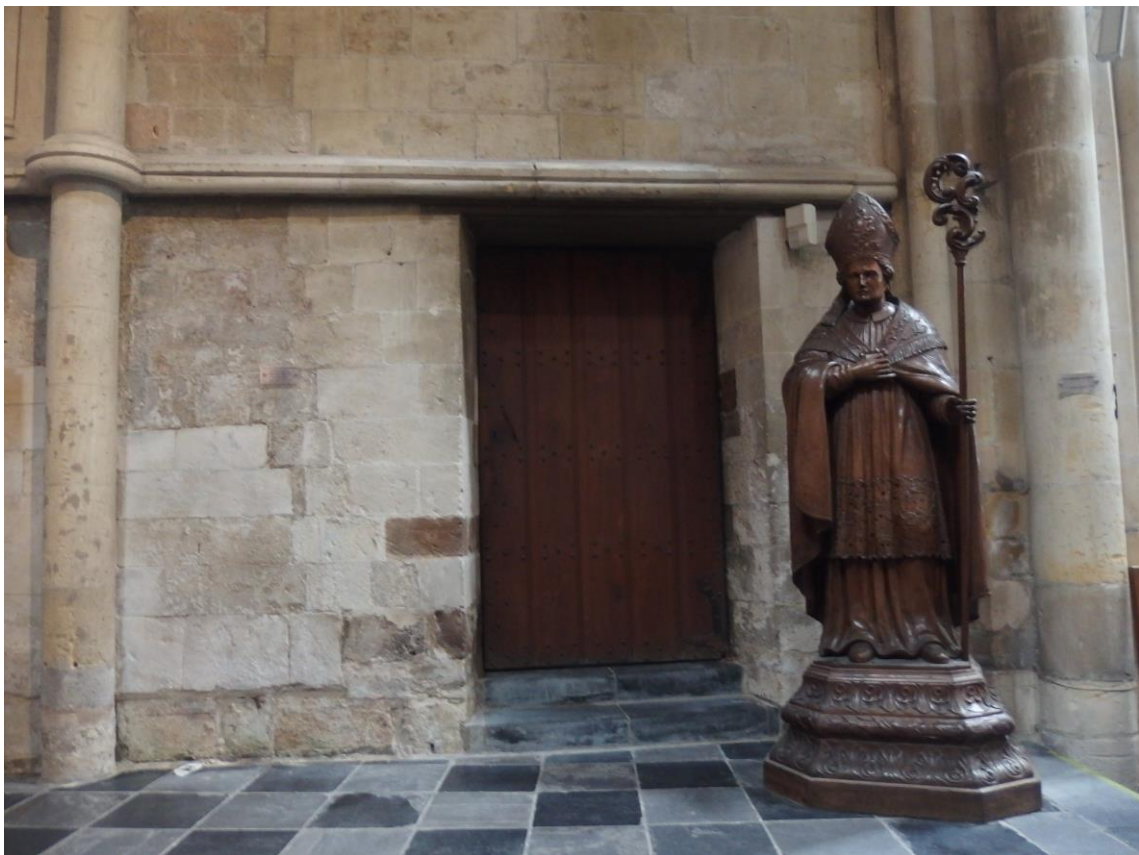
*Afbeelding 28. Kolommen in (waarschijnlijk) Maastrichtersteen bij de toegang tot de Leonarduskapel in de Sint-Leonarduskerk van Zoutleeuw, vermoedelijk daterend van de 19<sup>de</sup> eeuwse restauratie.*

Maastrichtersteen (mergelsteen) is geen oorspronkelijk bouw materiaal van de Sint-Leonarduskerk. Het zal erin gekomen zijn bij de grondige restauratie van af 1861, ter vervanging van Tufsteen van Lincet, een praktijk die meer is toegepast bij restauratie van kerkjes in het Getebekken (bijv. Wezeren). Maastrichtersteen vertoont veel oppervlakkige gelijkenis met Tufsteen van Lincet; het onderscheidt er zich van door een homogenere korreltextuur (Tufsteen van Lincet heeft meer zeer fijne fractie die aanleiding geeft tot de vorstgevoeligheid van deze steen, Maastrichtersteen is opgebouwd uit korrels die een zeer goede sortering hebben ondergaan met open poriënruimte ertussen wat leidt tot een betere waterhuishouding). Ondanks zijn extreme zachtheid (Maastrichtersteen is krasbaar met de vingernagel) is de duurzaamheid van Maastrichtersteen groter dan die van Tufsteen van Lincet. Blootgestelde oppervlakken in Tufsteen van Lincet zijn zo vatbaar voor vervanging. Dit is ook vastgesteld in de Sint-Leonarduskerk: twee kolommen aan de toegang tot de Leonarduskapel bestaan uit grote blokken gele, zachte meer toch compacte zeer poreuze kalkareniet die met enige waarschijnlijkheid kunnen worden toegewezen aan Maastrichtersteen (microscopisch onderzoek zou uitsluitsel geven) – (afb. 28). De krassen op de beschermklaag zijn alleszins recent; oudere schadepatronen die bij zulk een zacht gesteente kunnen worden verwacht zijn afwezig (afb. 29).

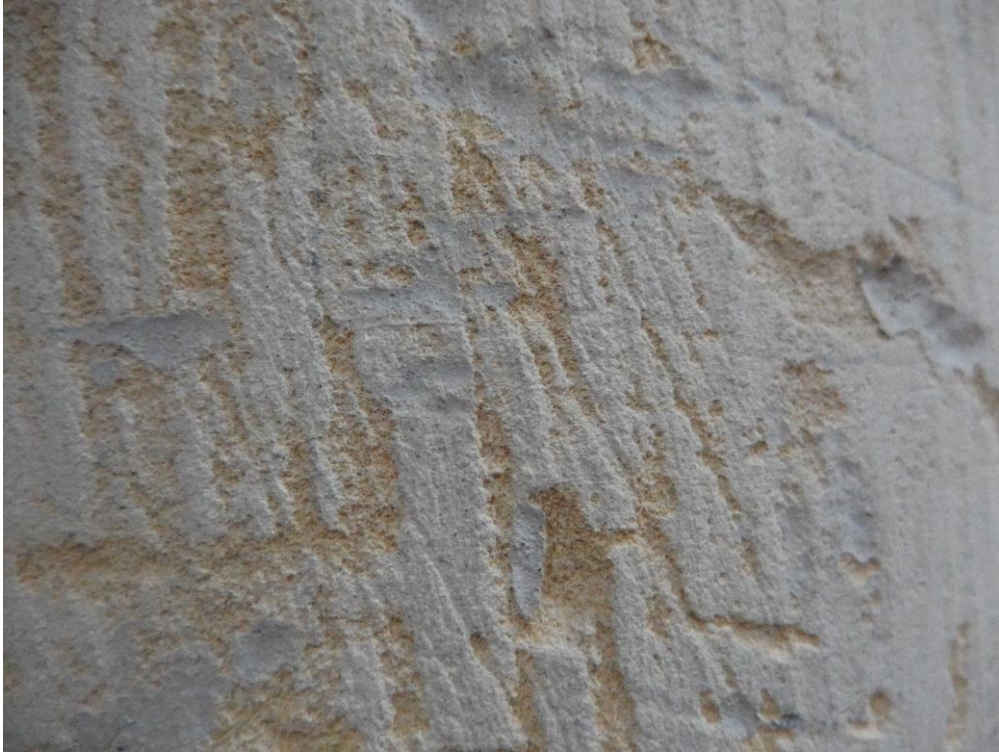
*Afbeelding 29. Bekraste kolom; doorheen de verflaag is de regelmatige en fijne korreltextuur van de gele Maastrichtersteen goed waarneembaar. Sint-Leonarduskerk, Zoutleeuw.*
