Stratigrafisch kleuronderzoek van het interieur van het huis de Spiegel te Zoutleeuw

Juli 2016

Stratigrafisch kleuronderzoek van het 'Spiegelhuis' te Zoutleeuw

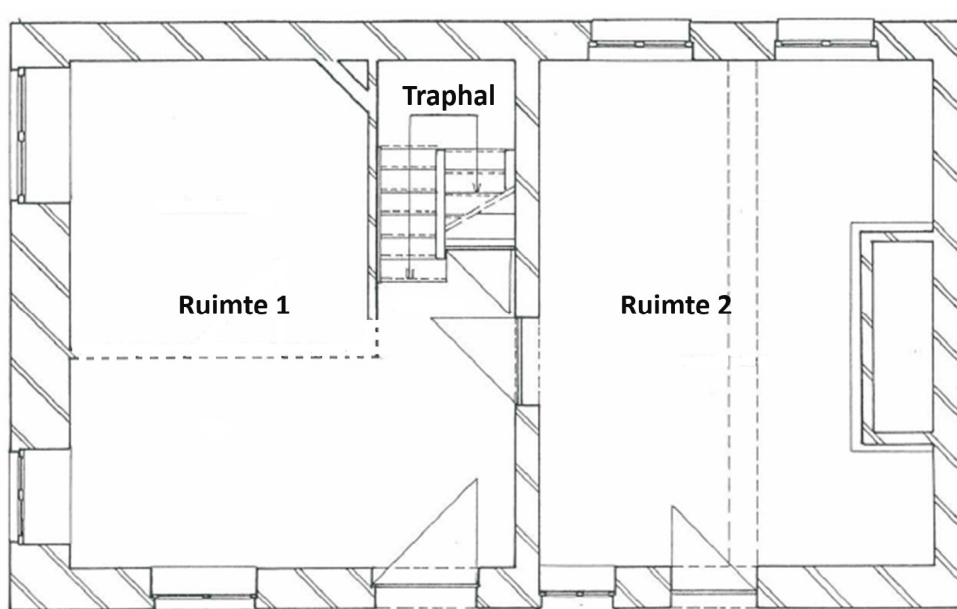
Gelijkvloers

De steekproeven werden genummerd per ruimte en de locaties ervan werden per deelgebied aangeduid op de plattegrond.

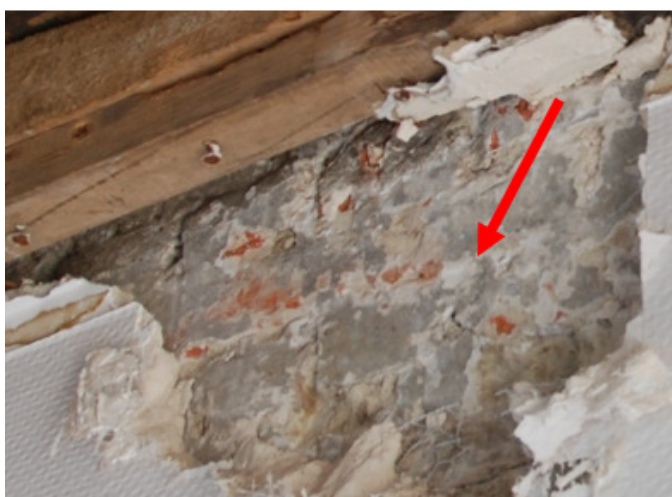
Steekproef nr.: 0

Locatie: Ruimte 1 – muur tegen ruimte 2

Laag	Beschrijving	NCS-waarde
0	Drager	Rode baksteen	
1	Kaleillaag	Licht grijs (?)	/
2	Pleisterlaag: raaplaag	Wit	/
3	Papier	Behang (vliesbehang en witte verf)	/

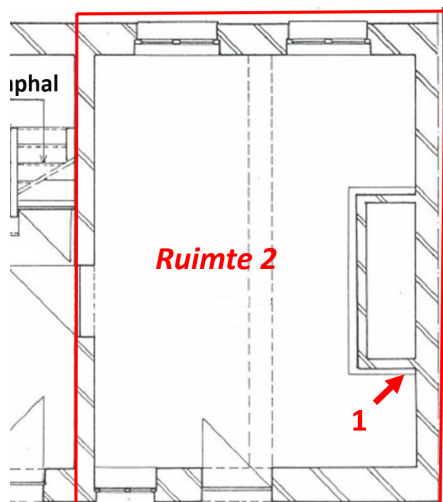
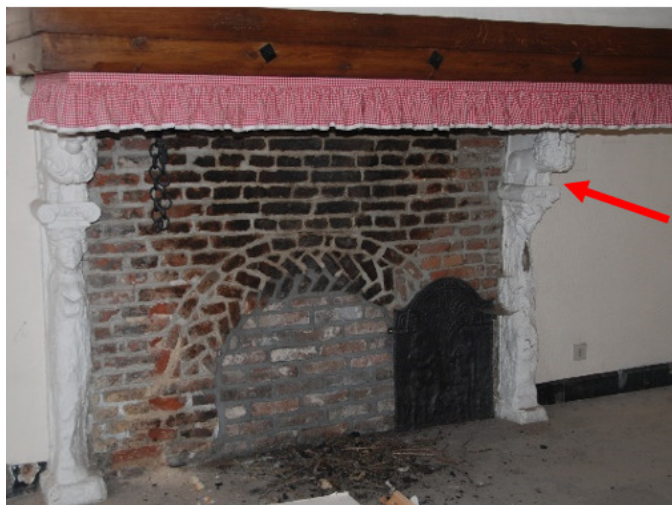
Steekproef nr.: 1

Locatie: Ruimte 2 – hoekornament schouw

Laag	Beschrijving	NCS-waarde
0	Drager	Steen (?)	
1	Synthetische verf	Wit	/
2	Synthetische verf	Zacht geel	S0510-Y30R
3	Synthetische verf	Wit	/
4	Synthetische verf	Zacht geel	S0510-Y30R
5	Synthetische verf	Wit	/

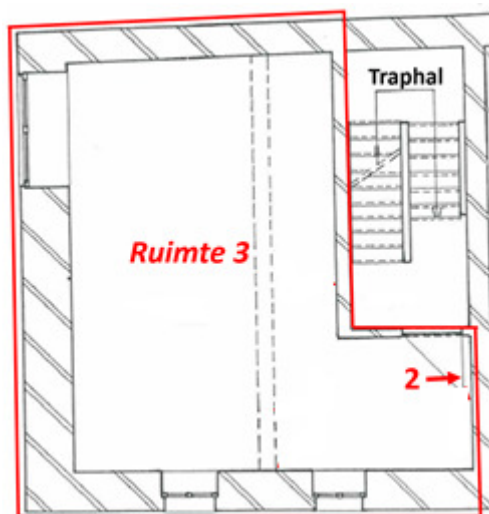
Steekproef nr.: 2

Locatie: Ruimte 3 – buitenzijde deur

Laag	Beschrijving	NCS-waarde
0	Drager	Hout	
1	Olieverf	Lichtgrijs	S1502-G
2	Olieverf	Appelblauwzeegroen	S4020-B90G
3	Olieverf	Taupe	S1005-Y20R
4	Synthetische verf	Zalmroze	S1020-Y30R
5	Synthetische verf	Bruin	S3040-Y30R
6	Synthetische verf	Licht kaki	S2010-G90Y
7	Synthetische verf	Eierschaal	S1020-Y20R
8	Synthetische verf	Ecru	S0505-Y20R
9	Synthetische verf	Wit	/

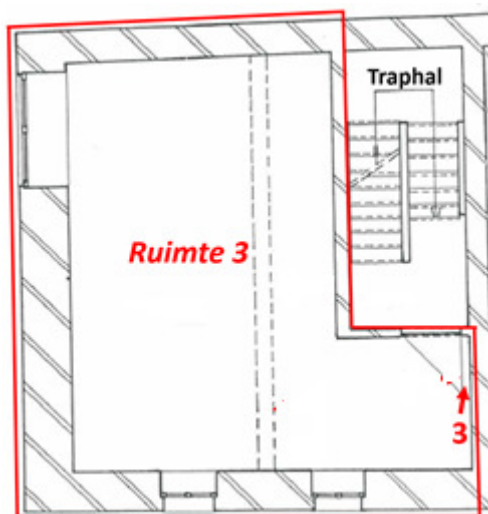
Steekproef nr.: 3

Locatie: Ruimte 3 – binnenzijde deur

Laag	Beschrijving	NCS-waarde
0	Drager	Hout	
1	Synthetische verf	Grijs	S5005-G50Y
2	Synthetische verf	Donkergrijs	S6502-B
3	Synthetische verf	Groen	S1040-G20Y
4	Synthetische verf	Donker bruin	S7010-Y70R

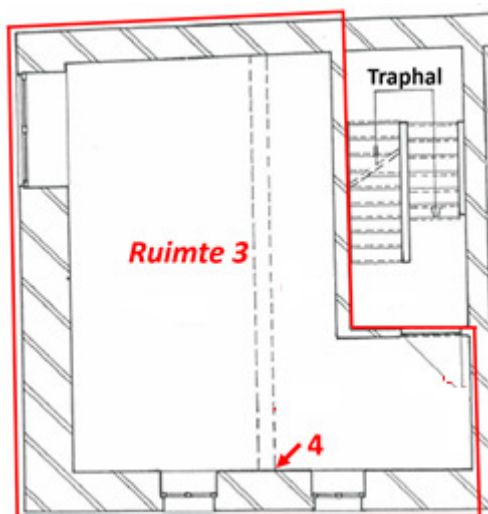
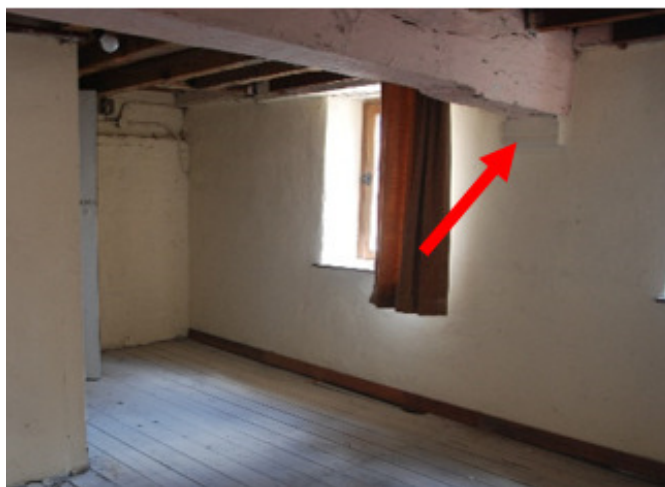
Steekproef nr.: 4

Locatie: Ruimte 3 – console

Laag	Beschrijving	NCS-waarde
0	Drager	Natuursteen	
1	Kalkverf	Lichtgrijs	S1000-N
2	Kalkverf	Wit	/
3-7	Kalkverf	Licht blauw	S1005-R80B (iets lichter en donkerder)
8	Kalkverf	Eierschaal	S0510-Y40R
9	Kalkverf	Roze	S0505-Y70R
10	Kalkverf	Ecru	S0505-Y20R

De moerbalk op het tussenverdiep vormt een uitzondering. Deze balk is ruwer en draagt onder de huidige roze kalkverflaag verschillende lagen lichtblauwe kalkverf. Dezelfde verflagen zijn ook terug te vinden op de consoles zij het dat deze nog een extra ecru-keurige eindlaag heeft.

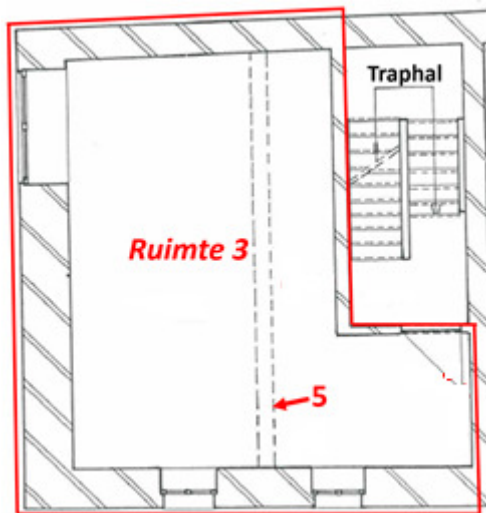
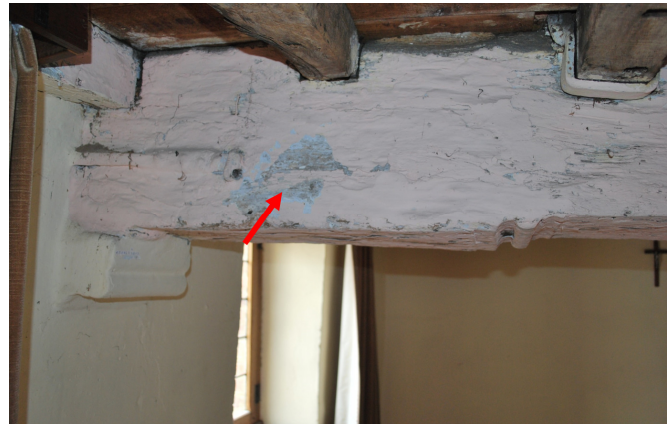
Steekproef nr.: 5

Locatie: Ruimte 3 – moerbalk (staal)

Laag	Beschrijving	NCS-waarde
0	Drager	Hout	
1-3	Kalkverf	Licht blauw	S0505-B20G
4	Kalkverf	Lichtgrijs	S1000-N
5	Kalkverf	Licht blauw	S1005-R80B
6	Kalkverf	Wit	/
7	Kalkverf	Eierschaal (dik met witte puntjes)	S0510-Y40R
8	Kalkverf	Roze	S0505-Y70R

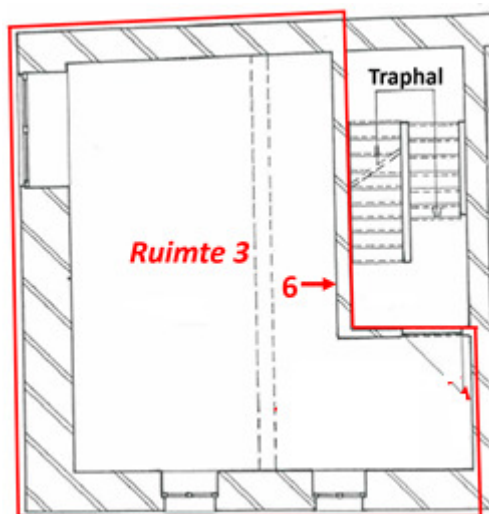
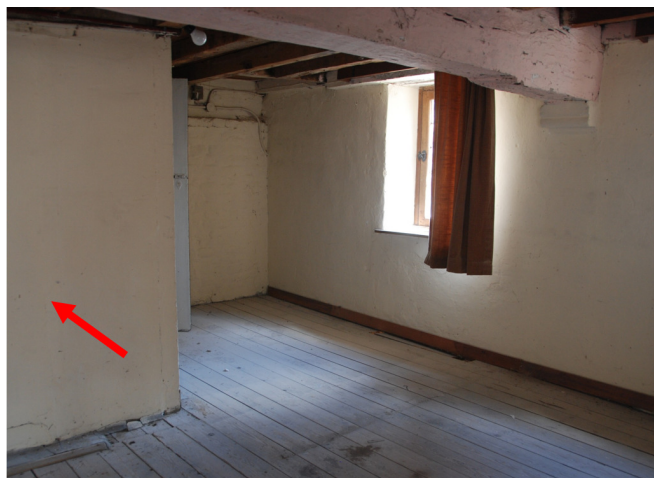
Steekproef nr.: 6

Locatie: Ruimte 3 – muur tegen traphal

Laag	Beschrijving	NCS-waarde
0	Drager	Baksteen	
1	Leembezetting	Beige met vezel (haar)	
2	Kalkverf	Heel licht blauw	S0505-B20G
3	Kalkverf	Eierschaal	S1020-Y20R
4	Kalkverf	Ecru	S0505-Y20R

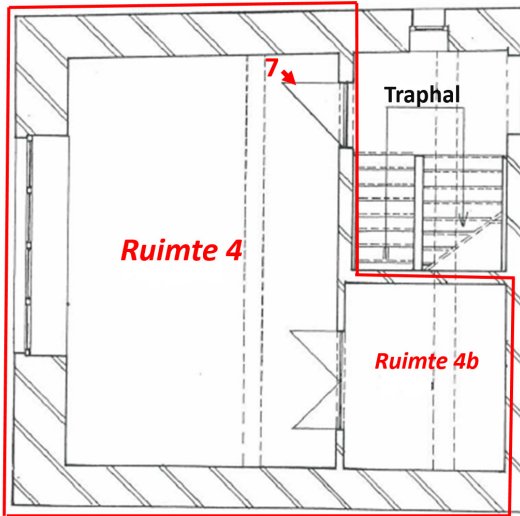
Steekproef nr.: 7

Locatie: Ruimte 4 – buitenzijde deur

Laag	Beschrijving	NCS-waarde
0	Drager	Hout	
1	Synthetische verf	Licht kaki	S2010-G90Y (iets lichter)
2	Synthetische verf	Eierschaal	S1020-Y20R
3	Synthetische verf	Wit	/

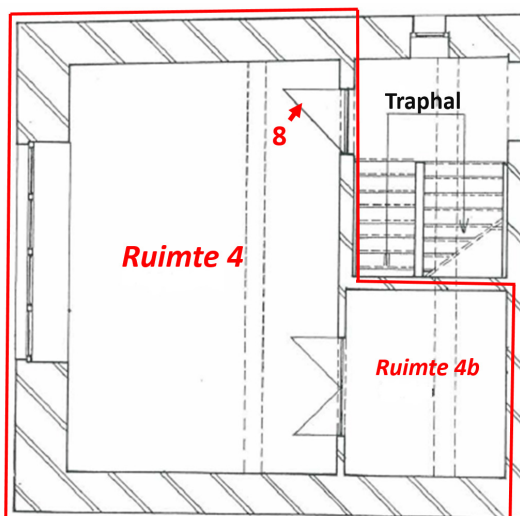
Steekproef nr.: 8

Locatie: Ruimte 4 – binnenzijde deur

Laag	Beschrijving	NCS-waarde
0	Drager	Hout	
1	Synthetische verf	Licht beige-grijs	S1005-G80Y
2	Synthetische verf	Beige-bruin	S2020-Y30R
3	Synthetische verf	Eierschaal	S1020-Y10R
4	Synthetische verf	Ecru	S0505-Y20R
5	Synthetische verf	Roze	S1005-Y50R
6	Synthetische verf	Wit	/

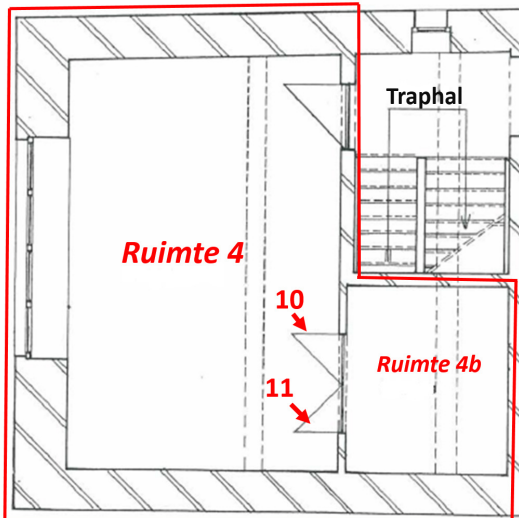
Steekproef nr.: 10-11

Locatie: Ruimte 4b – binnen- en buitenzijde deur

Laag	Beschrijving	NCS-waarde
0	Drager	Hout	
1	Synthetische verf	Licht beige-grijs	S1005-G80Y
2	Synthetische verf	Beige-bruin	S2020-Y30R
3	Synthetische verf	Eierschaal	S1020-Y10R
4	Synthetische verf	Ecru	S0505-Y20R
5	Synthetische verf	Roze	S1005-Y50R
6	Synthetische verf	Wit	/

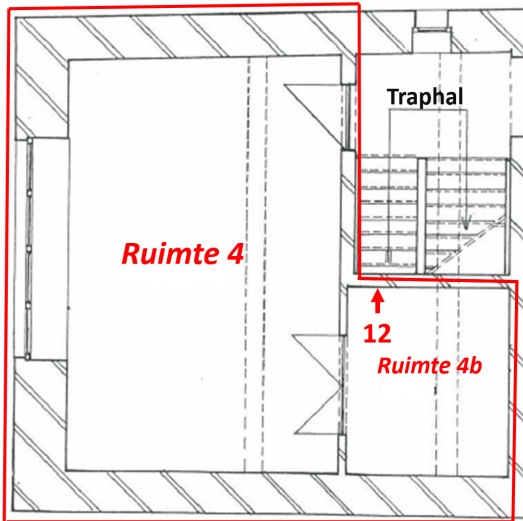
Steekproef nr.: 12

Locatie: Ruimte 4b – houten lat

Laag	Beschrijving	NCS-waarde
0	Drager	Hout	
1	Synthetische verf	Beige-bruin	S2020-Y30R
2	Synthetische verf	Eierschaal	S1020-Y10R
3	Synthetische verf	Ecru	S0505-Y20R
4	Synthetische verf	Roze	S1005-Y50R
5	Synthetische verf	Wit	/

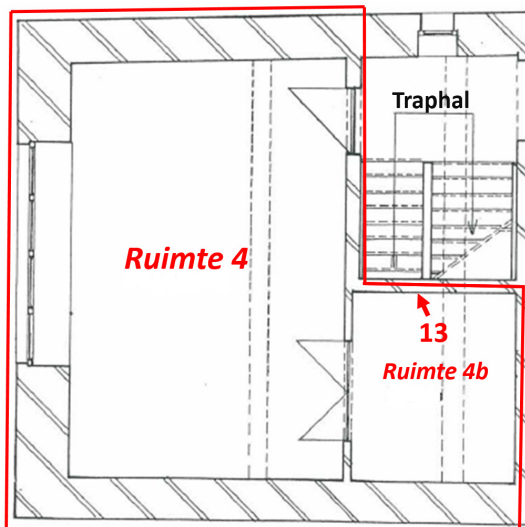
Steekproef nr.: 13

Locatie: Ruimte 4b –box

Laag	Beschrijving	NCS-waarde
0	Drager	Hout	
1	Leembezetting	Beige met vezel (haar)	
2	Papier	Behang (vliesbehang en witte verf)	/

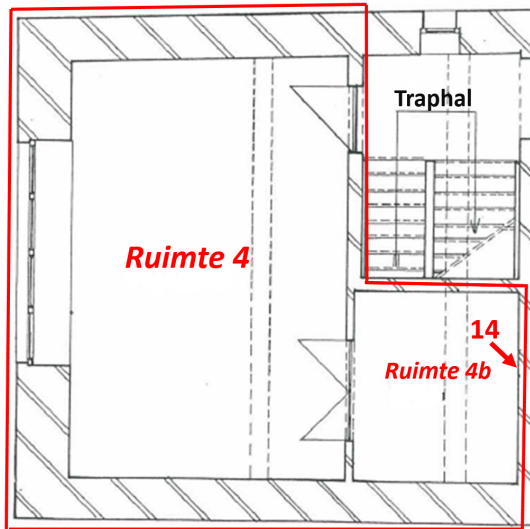
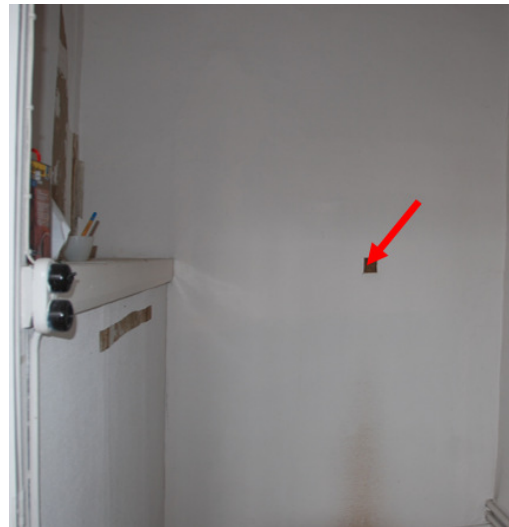
Steekproef nr.: 14

Locatie: Ruimte 4b – muur tegen ruimte 5

Laag	Beschrijving	NCS-waarde
0	Drager	Vakwerkmuur	
1	Pleisterlaag: raaplaag	Kalkzandmortel met haar	
2	Papier	Behang (vliesbehang en witte verf)	/

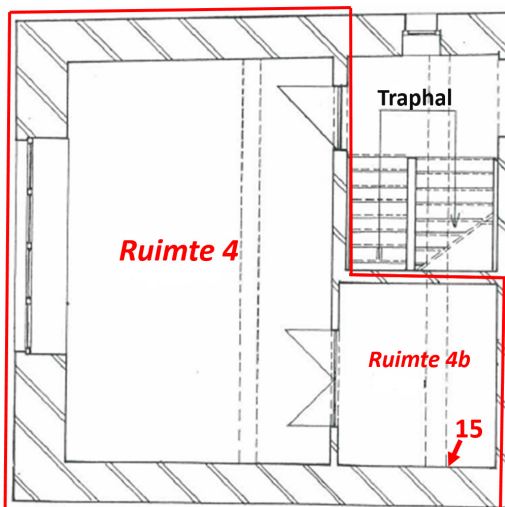
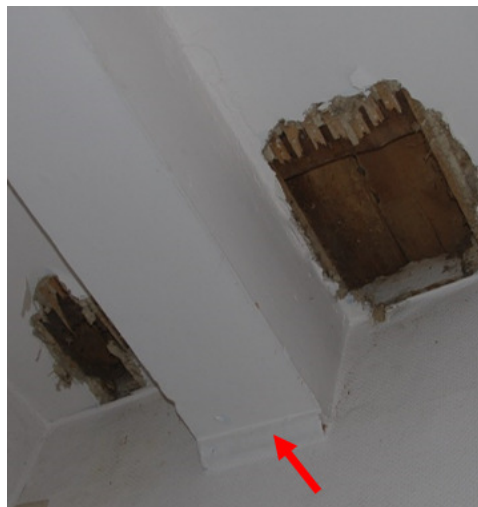
Steekproef nr.: 15

Locatie: Ruimte 4b – console

Laag	Beschrijving	NCS-waarde
0	Drager	Steen	
1	Pleisterlaag: raaplaag	Kalkzandmortel met haar	/
2-4	Kalkverf	Eierschaal	/
5	Kalkverf	Licht groen	S1005-G80Y
6	Kalkverf	Licht blauw	S1010-R80B
7	Synthetische verf	Zalmroze	S0510-Y60R
8	Synthetische verf	Wit	/

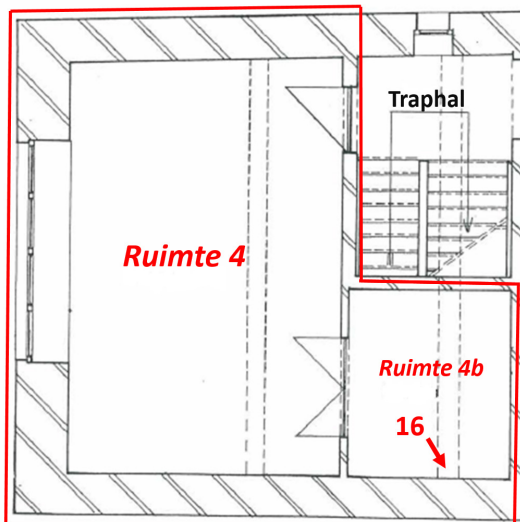
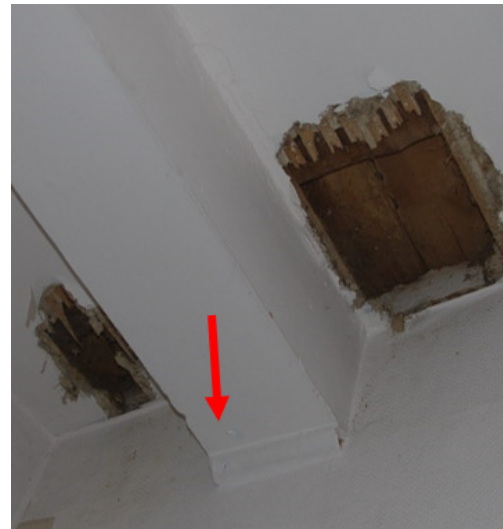
Steekproef nr.: 16

Locatie: Ruimte 4b – moerbalk

Laag	Beschrijving	NCS-waarde
0	Drager	Hout	
1	Pleisterlaag: raaplaag	Kalkzandmortel met haar	/
2	Kalkverf	Licht blauw	S1020-R70B
3	Kalkverf	Wit	/
4	Synthetische verf	Wit	/

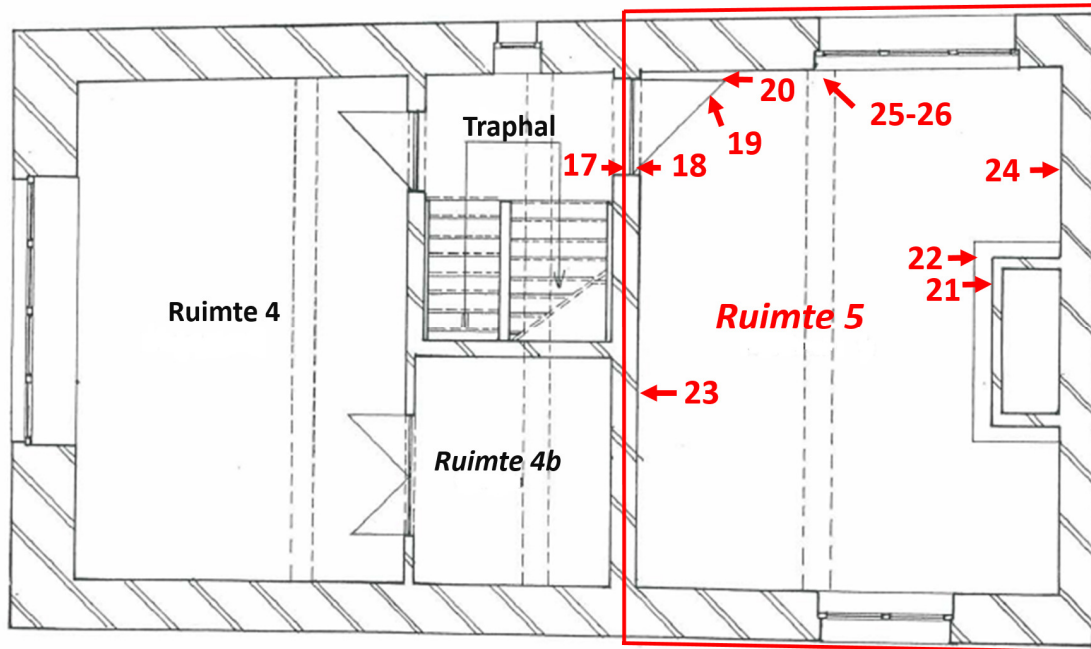
2.3.2 Ruimte 5

Ruimte 5 bevindt zich aan de achterzijde van het gebouw. Het is een rechthoekige ruimte met centraal tegen de uiterste muur een grote schouw.

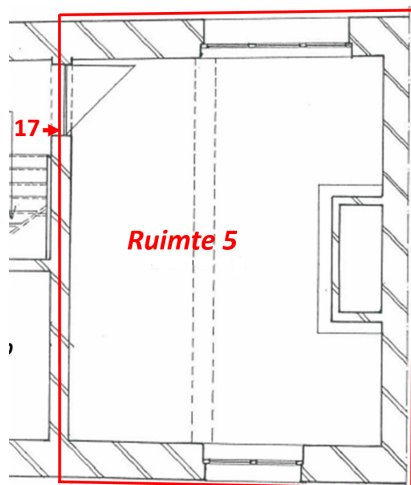
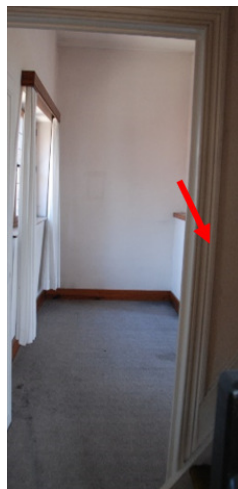
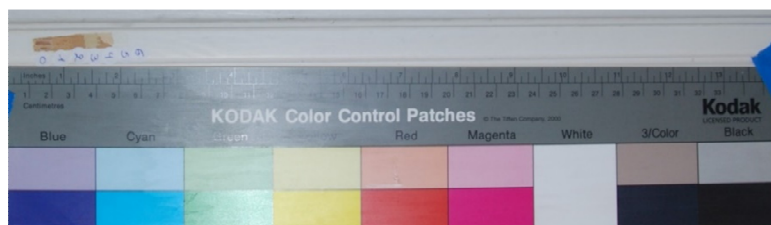
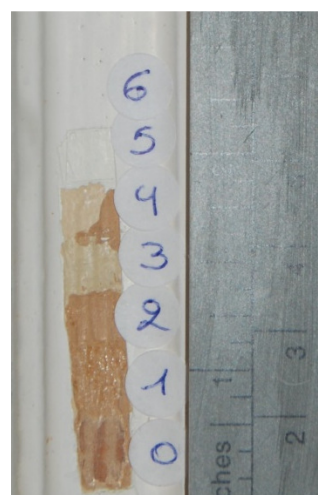
Steekproef nr.: 17

Locatie: Ruimte 5 – buitenzijde deuroplijsting

Laag	Beschrijving	NCS-waarde
0	Drager	Hout	
1	Synthetische verf	Zalmroze	S1020-Y30R
2	Synthetische verf	Bruin	S3040-Y30R
3	Synthetische verf	Licht kaki	S2010-G90Y
4	Synthetische verf	Eierschaal	S1020-Y20R/ S1020-Y30R
5	Synthetische verf	Ecrú	S0505-Y20R
6-7	Synthetische verf	Wit	/

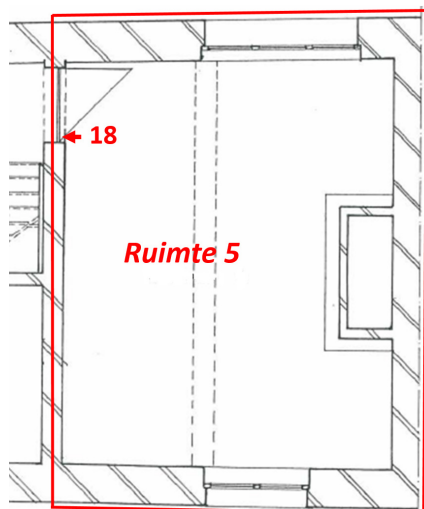
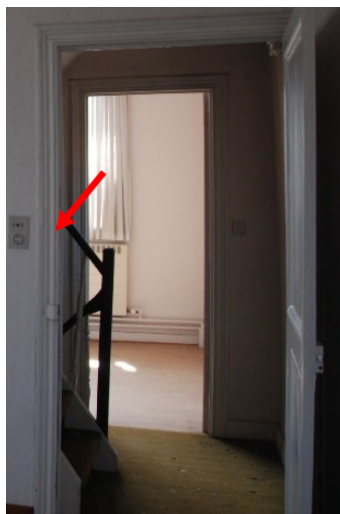
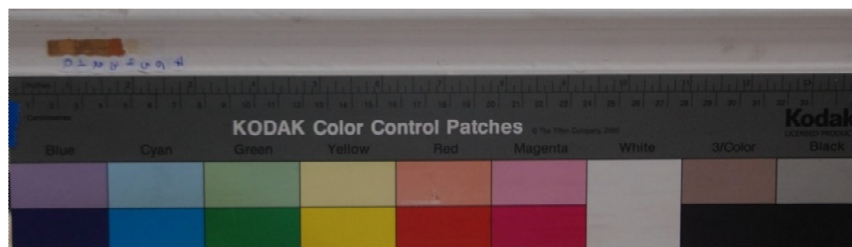
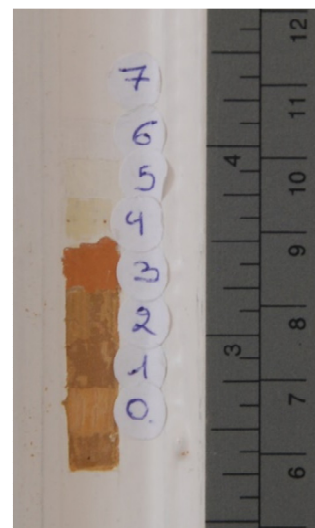
Steekproef nr.: 18

Locatie: Ruimte 5 – binnenzijde deuroplijsting

Laag	Beschrijving	NCS-waarde
0	Drager	Hout	
1	Olieverf (?)	Bruin	S4020-Y30R
2	Synthetische verf	Licht bruin (rode ondertoon)	S3030-Y20R
3	Synthetische verf	Roodbruin	S3040-Y40R
4	Synthetische verf	Eierschaal	S1010-Y20R
5	Synthetische verf	Ecru	S0505-Y20R
6-7	Synthetische verf	Wit	/

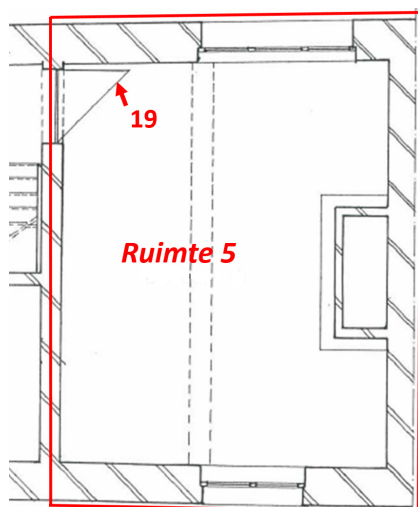
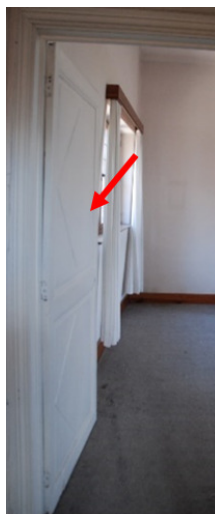
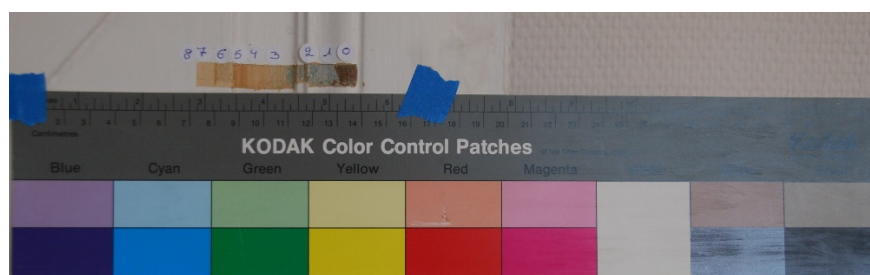
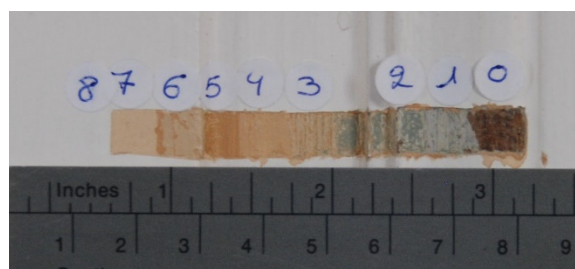
Steekproef nr.: 19

Locatie: Ruimte 5 – buitenzijde deur

Laag	Beschrijving	NCS-waarde
0	Drager	Hout	
1	Olieverf	Lichtgrijs	S1502-G
2	Olieverf	Appelblauwzeegroen	S4020-B906
3	Olieverf	Beige + vernis	S1000-Y20R
4	Synthetische verf	Zalmroze	S1020-Y30R
5	Synthetische verf	Bruin	S3040-Y30R
6	Synthetische verf	Licht kaki	S2010-G90Y
7	Synthetische verf	Eierschaal	S1020-Y20
8	Synthetische verf	Wit	/

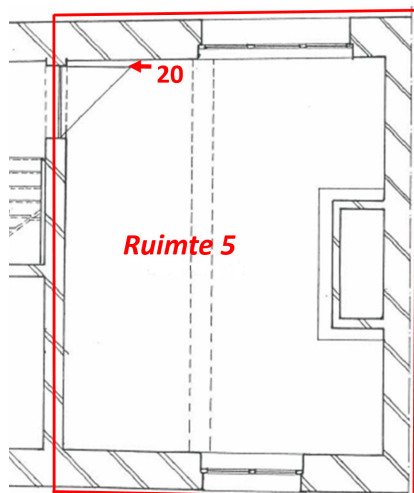
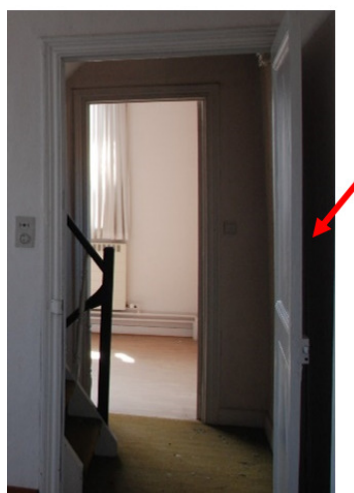
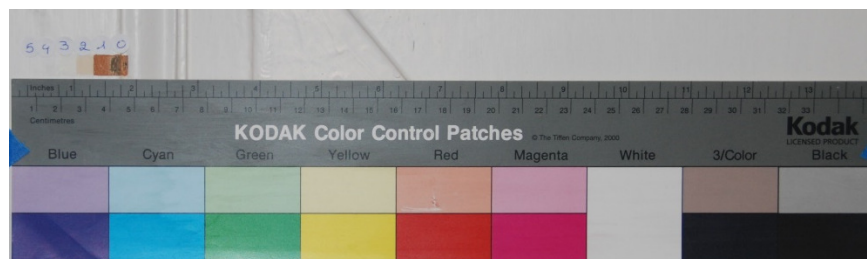
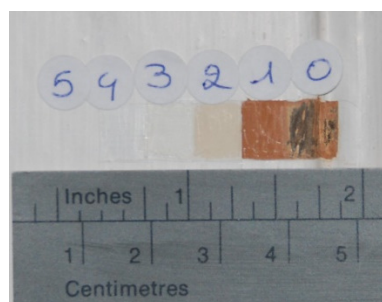
Steekproef nr.: 20

Locatie: Ruimte 5 – binnenzijde deur

Laag	Beschrijving	NCS-waarde
0	Drager	Hout	
1	Synthetische verf	Roodbruin	S3040-Y40R
2	Synthetische verf	Zacht geel	S0510-Y20R
3	Synthetische verf	Ecru	S0505-Y20R
4-5	Synthetische verf	Wit	/

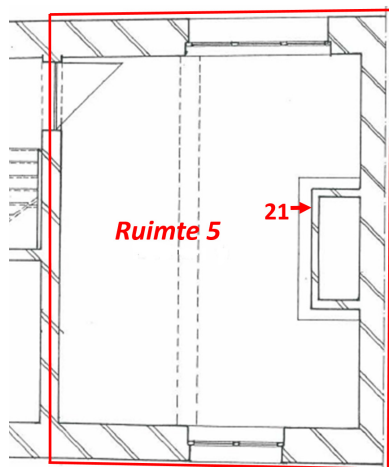
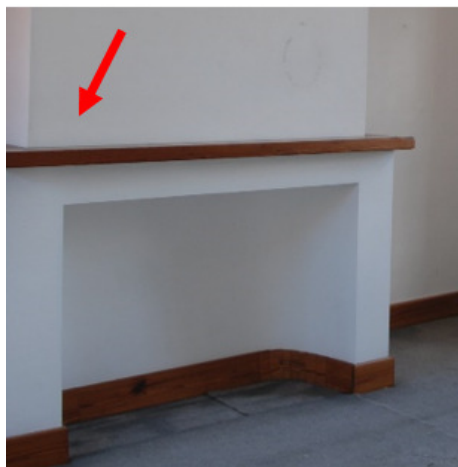
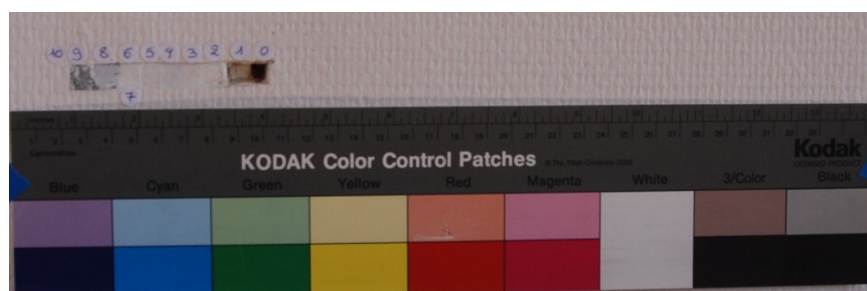
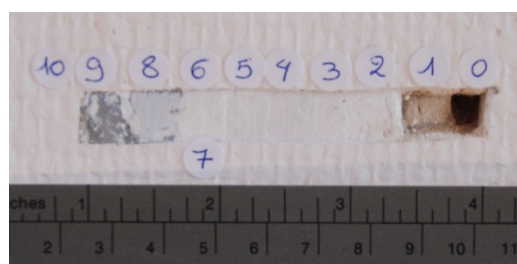
Steekproef nr.: 21

Locatie: Ruimte 5 – schouwboezem

Laag	Beschrijving	NCS-waarde
0	Drager	Rode baksteen	
1	Pleisterlaag: raaplaag ca. 0,5 cm	Kalkzandmortel met haar	
2	Pleisterlaag: fijne afwerkingslaag ca. 1 mm	Wit	
3-7	Kalkverf	Wit	/
8	Kalkverf	Licht grijs	S1002-B
9	Kalkverf	Grijs	S2505-B
10	Papier	Behang (vliesbehang en witte verf)	/

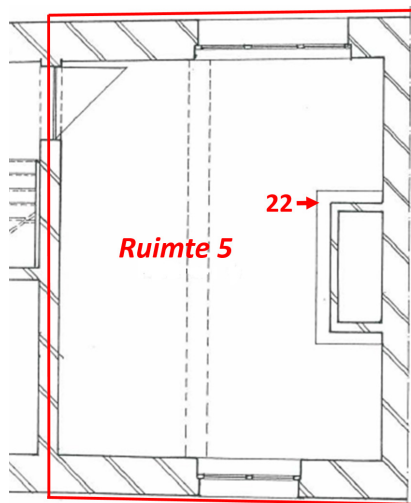
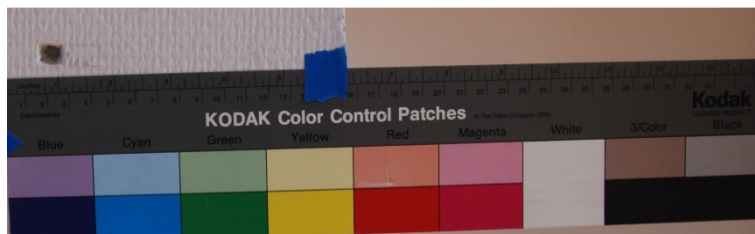
Steekproef nr.: 22

Locatie: Ruimte 5 – schouwbasis

Laag	Beschrijving	NCS-waarde
0	Drager	Hout (?)	
1	Kalklaag	Wit	
2	Papier	Behang (vliesbehang en witte verf)	/

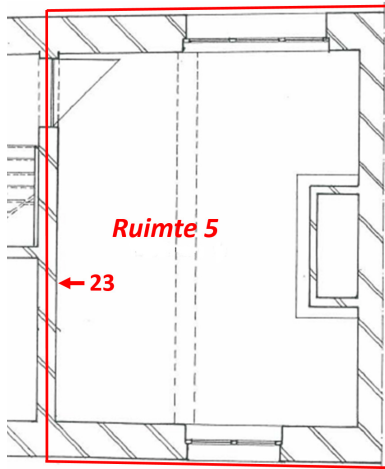
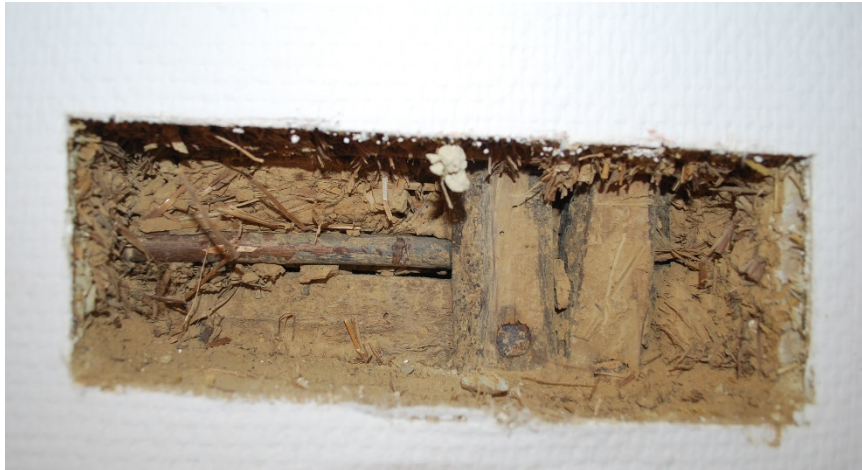
Steekproef nr.: 23

Locatie: Ruimte 5 – muur tegen ruimte 4b

Laag	Beschrijving	NCS-waarde
0	Drager	Vakwerkmuur	
1	Pleisterlaag: raaplaag	Kalkzandmortel met haar	
2	Papier	Behang (vliesbehang en witte verf)	/

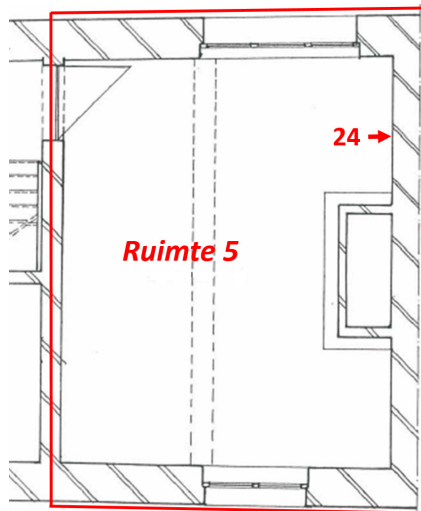
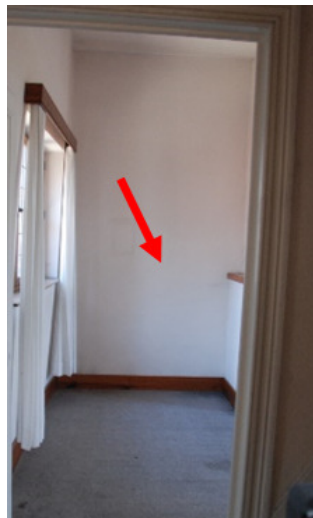
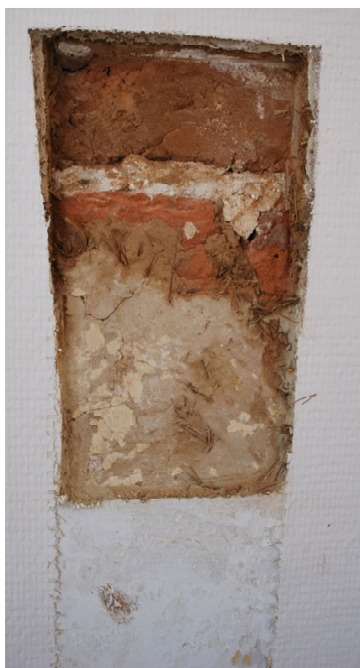
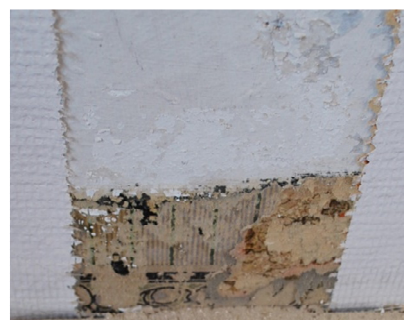
Steekproef nr.: 24

Locatie: Ruimte 5 – muur tegen de burens

Laag	Beschrijving	NCS-waarde
0	Drager	Rode baksteen	
1	Leembezetting	Beige met vezel (haar)	
2	Pleisterlaag: fijne afwerkingslaag	Wit	
3	Papier	Behang	/
10	Papier	Behang (vliesbehang en witte verf)	/

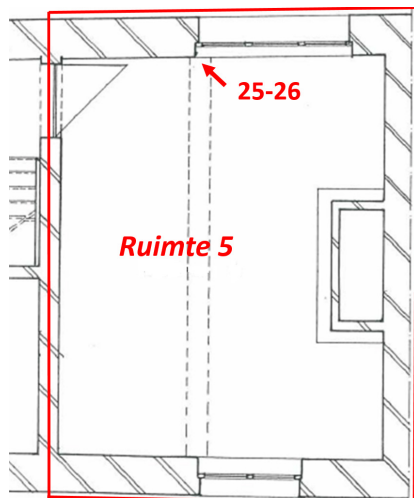
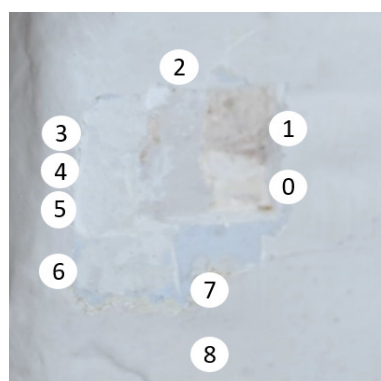
Steekproef nr.: 25

Locatie: Ruimte 5 – console

Laag	Beschrijving	NCS-waarde
0	Drager	Steen	
1	Pleisterlaag: raaplaag	Kalkzandmortel met haar	/
2	Kalkverf	Licht grijs	S1002-Y
3-5	Kalkverf	Wit (vuil) (3 lagen)	/
6	Kalkverf	Licht grijs	S1002-Y
7	Kalkverf	Licht blauw	S1010-R80B
8	Synthetische verf	Wit	/

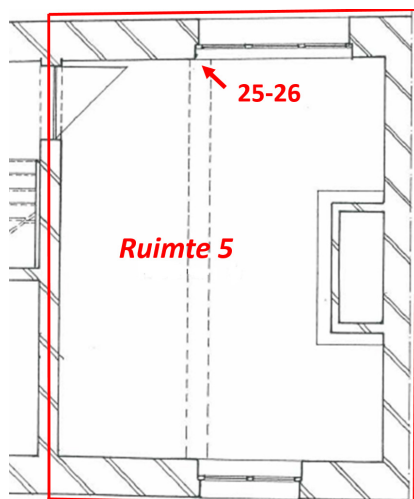
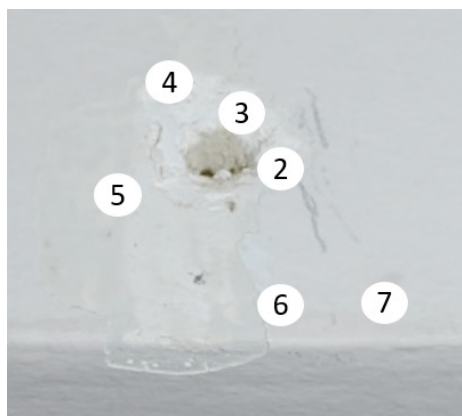
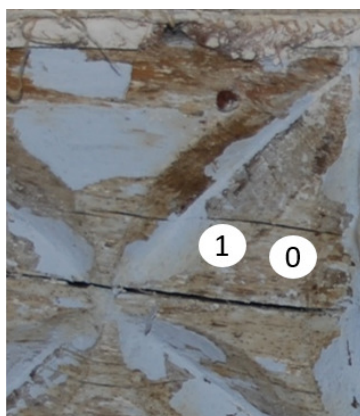
Steekproef nr.: 26

Locatie: Ruimte 5 – moerbalk

Laag	Beschrijving	NCS-waarde
0	Drager	Hout	
1	Kalkverf	Licht Blauw	S1020-Y70B
2	Plank	Hout	
3	Pleisterlaag: raaplaag	Pleisterlaag met haar	
4	Pleisterlaag: raaplaag	Kalkzandmortel	
5	Pleisterlaag: fijne afwerkingslaag	Wit	/
6	Synthetische verf	Licht grijs	S1002-G50Y
7	Synthetische verf	Wit	/

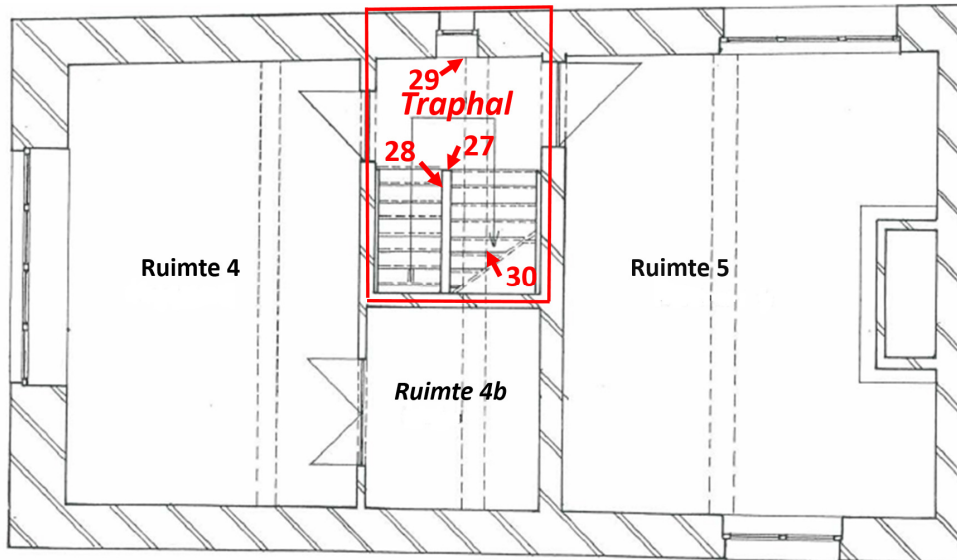
2.4 Traphal

De huidige traphal met bordestrap vertrekt in ruimte 1, tegen de muur van ruimte 2 en tegenover de voordeur. Tot op de verdieping hebben de traptreden een normale hoogte. De treden die van de verdieping tot de zolder lopen zijn breder en veel steiler.

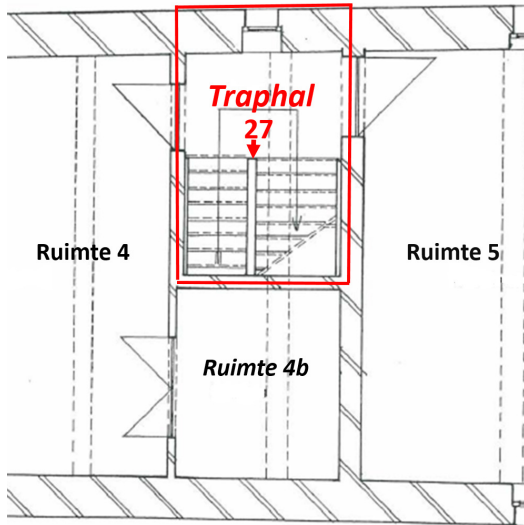
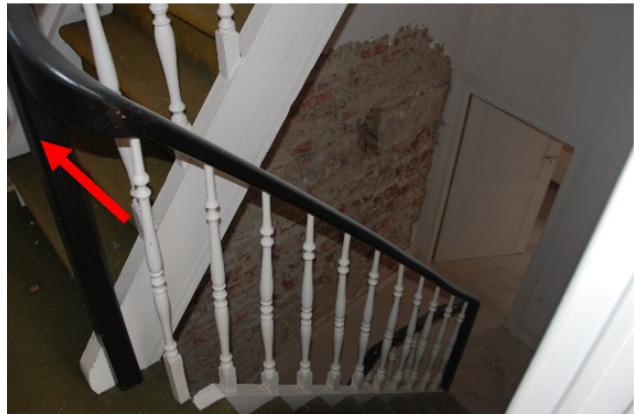
Steekproef nr.: 27

Locatie: Traphal – trappaal en leuning

Laag	Beschrijving	NCS-waarde
0	Drager	Hout	
1	Preparatielaag	Beige	
2	Synthetische verf	Roodbruin	S4550-Y70R
3	Synthetische verf	Zwart	S9000-N

Op sommige plaatsen zit er op laag 2 een glans. Mogelijk is dit van een nog tussenliggend vernislaagje.

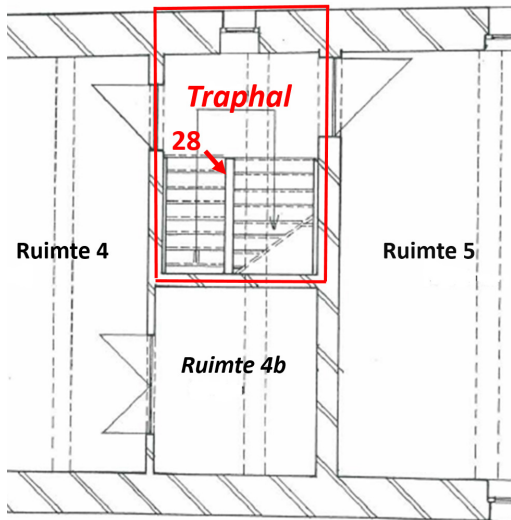
Steekproef nr.: 28

Locatie: Traphal – trapstijl

Laag	Beschrijving	NCS-waarde
0	Drager	Hout	
1	Preparatielaag	Beige	
2	Synthetische verf	Zilver	/
2	Synthetische verf	Wit	/

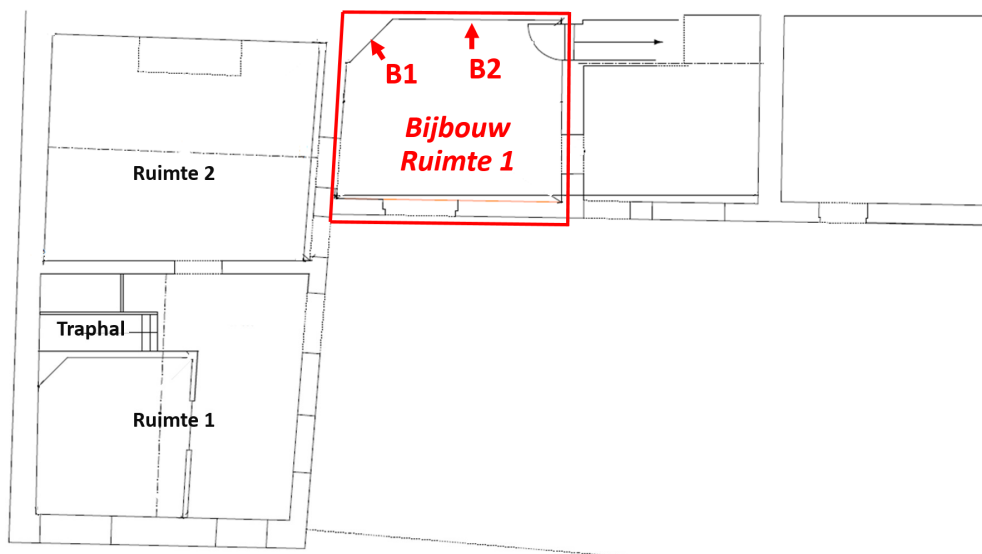
De dwars op het spiegelhuis staande bijbouw is toegankelijk vanaf de koer en vanaf ruimte 2. Het gebouw is niet mee opgenomen in de bescherming van het Spiegelhuis. Bij de restauratie van 1962 werden grote delen van deze bijbouw ver- en herbouwd. Ten tijde van dit onderzoek waren de muren grotendeels gedecapeerd. Er werden stalen genomen van de nog aanwezige bezetting.

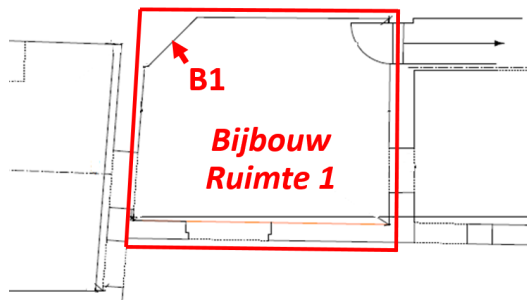
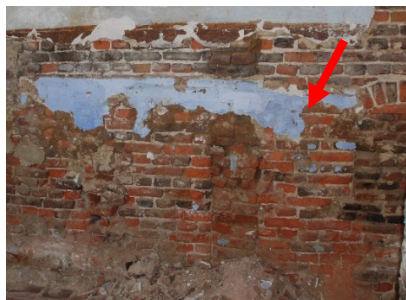
Steekproef nr.: B1

Locatie: Bijbouw Ruimte 1 – muur (staal)

Laag	Beschrijving	NCS-waarde
0	Drager	Rode baksteen	
1	Pleisterlaag: raaplaag	Beige met haar	
2-3	Kalkverf	Heel licht grijs	S1002-B
4	Kalkverf	Wit	/
5-6	Kalkverf	Licht grijs	S1002-Y
7-8	Kalkverf	Wit	/
9	Kalkverf	Licht grijs	S1002-Y
10	Kalkverf	Wit	/
11-12	Kalkverf	Licht grijs	S1502-Y
13	Kalkverf	Wit	/
14	Kalkverf	Grijsblauw	S2020-R90B
15	Kalkverf	Wit	/
16	Kalkverf	Licht grijs	S1002-Y
17	Kalkverf	Wit	/
18	Kalkverf	Licht blauw	S1010-R90B
19	Kalkverf	Wit	/
20	Kalkverf	Blauw	S1030-R80B
21	Kalkverf	Licht grijsblauw	S2010-B
22	Kalkverf	Hemelsblauw	S0530-R80B
23	Kalkverf	Wit	/
24	Kalkverf	Licht grijs	S1002-Y
25	Kalkverf	Wit	/
26	Kalkverf	Licht groengrijs	S2010-B90G
27	Kalkverf	Donker grijsblauw	S3020-R90B
28	Kalkverf	Blauw	S0530-R80B

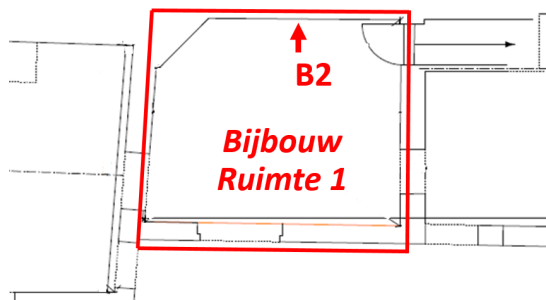
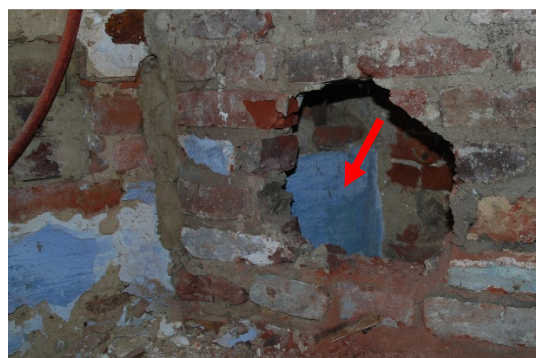
Steekproef nr.: B2

Locatie: Bijbouw Ruimte 1 – muur in schouw (staal)

Laag	Beschrijving	NCS-waarde
0	Drager	Rode baksteen	
1	Pleisterlaag: raaplaag	Beige met haar	
2-3	Kalkverf	Heel licht grijs	S1002-B
4	Kalkverf	Wit	/
5-6	Kalkverf	Licht grijs	S1002-Y
7-8	Kalkverf	Wit	/
9	Kalkverf	Licht grijs	S1002-Y
10	Kalkverf	Wit	/
11-12	Kalkverf	Licht grijs	S1502-Y
13	Kalkverf	Wit	/
14	Kalkverf	Grijsblauw	S2020-R90B
15	Kalkverf	Wit	/
16	Kalkverf	Licht grijs	S1002-Y
17	Kalkverf	Wit	/
18	Kalkverf	Licht blauw	S1010-R90B
19	Kalkverf	Wit	/
20	Kalkverf	Blauw	S1030-R80B
21	Kalkverf	Licht grijsblauw	S2010-B
22	Kalkverf	Hemelsblauw	S0530-R80B
23	Kalkverf	Wit	/
24	Kalkverf	Licht grijs	S1002-Y
25	Kalkverf	Wit	/
26	Kalkverf	Licht groengrijs	S2010-B90G
27	Kalkverf	Donker grijsblauw	S3020-R90B
28	Kalkverf	Blauw	S0530-R80B

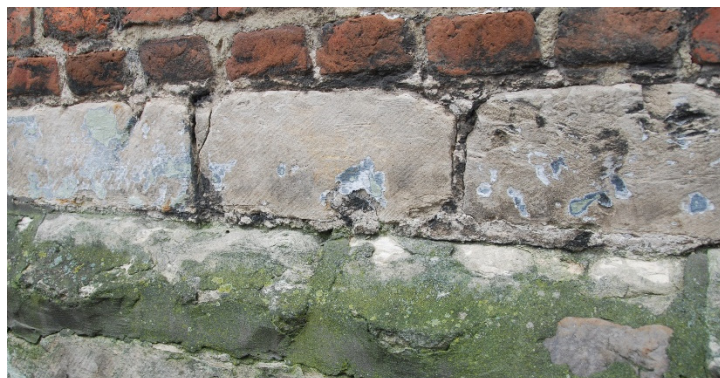
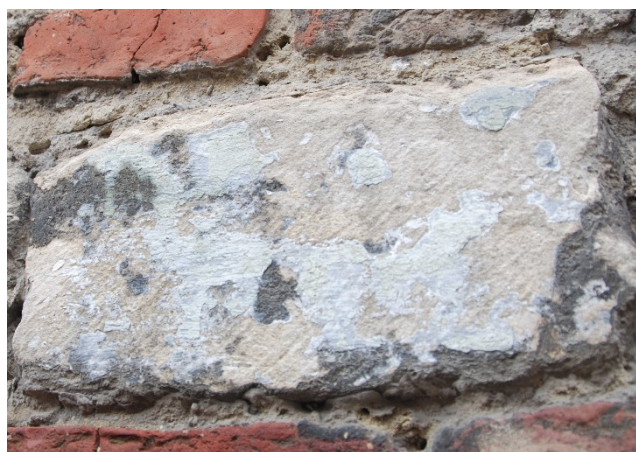
De buitengevels waren tot 1962 voorzien van een of meerdere kaleilagen. Op verschillende gevelstenen zijn hiervan nog resten terug te vinden.

De exacte kleuropbouw is gezien de nog beperkte aanwezigheid van de kaleilagen moeilijk te bepalen. Op de restanten zijn onder meer enkele lagen wit, geel, grijs en groen te onderscheiden.

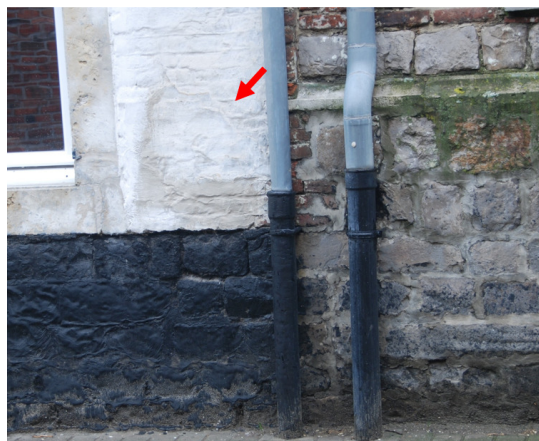
Steekproef nr.: x

Locatie: Buitengevel- Bogaardenstraat

Laag	Beschrijving	NCS-waarde
0	Drager	Rode baksteen	
1	Kaleilaag	Wit (vuil)	/
2	Kaleilaag	Groen (vuil)	Niet te bepalen
2	Kaleilaag	Geel (vuil)	Niet te bepalen
4	Kaleilaag	Wit (vuil)	/
5	Kaleilaag	Groen (vuil)	Niet te bepalen
6	Kaleilaag	Grijs (vuil)	Niet te bepalen
7	Kaleilaag	Wit (vuil) (2 lagen)	/

Bovenstaande tabel geeft een beeld van de op de gevel aanwezige kleuren. Hierbij dient wel te worden opgemerkt dat er mogelijk meerdere lagen van dezelfde kleur boven elkaar zitten. Het was echter niet altijd mogelijk om het exacte aantal te bepalen.
