Bouwhistorisch en materiaaltechnisch onderzoek  
ten behoeve van het beheersplan van het pand de  
Spiegel op de Markt 23 te Zoutleeuw

Juli 2016

Studiebureau Monumentenzorg bvba voert i.o.v. dhr. en mevr. Peeters een bouwhistorisch en materiaal-technisch onderzoek uit ten behoeve van het beheersplan van het pand 'De Spiegel' op de Markt 23 te Zoutleeuw. De woning is gelegen in de 1<sup>ste</sup> afdeling, sectie B en heeft het kadasternummer 142.

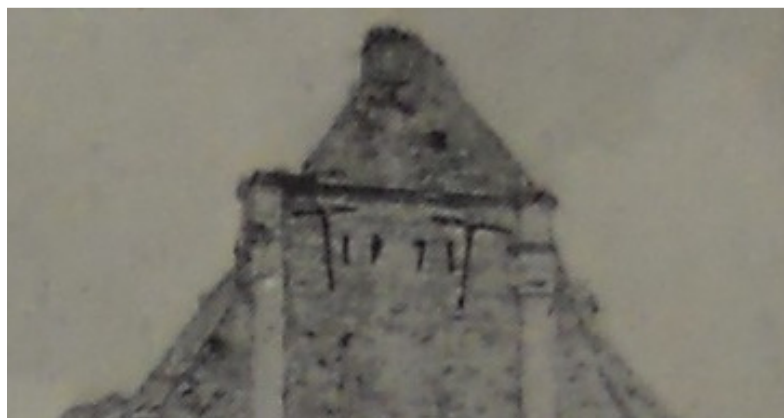
Afb. 18: Detail voorgevel – muurankers in de topgevel.

De exacte bouwdatum van het Spiegelhuis is niet geweten. Oudere bronnen (postkaarten) spreken over een datering in 1471. Recentere bronnen opteren ervoor het gebouw te dateren in 1571. Deze laatste datering wordt afgeleid van de mogelijke lezing van de muurankers bovenaan de voorgevel als de cijfers 1, 5, 7 en 1.<sup>30</sup>

Op oudere foto's en postkaarten zijn hier nog vier ankers te onderscheiden (afb. 18). Ten tijde van dit onderzoek zijn er nog slechts twee (afb. 19).

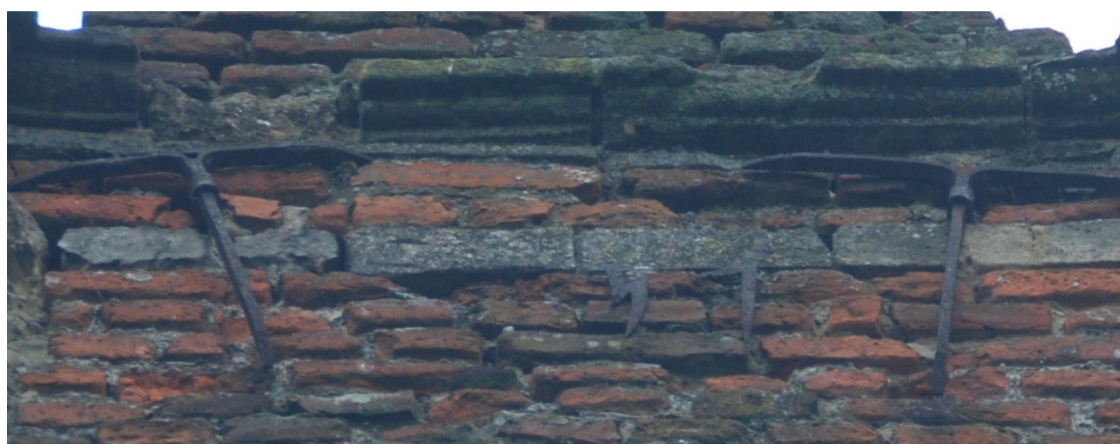
Afb. 19: Detail voorgevel – muurankers in de topgevel.

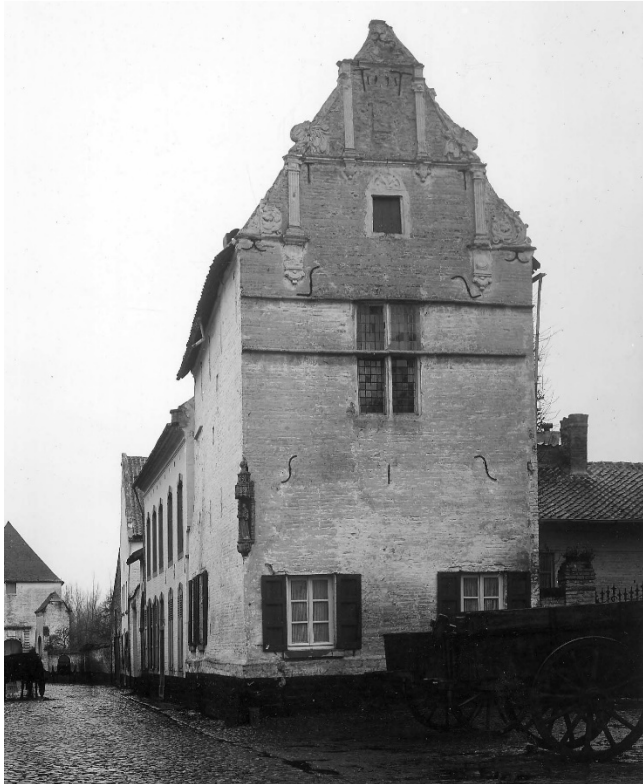
*Afb. 20: Het Spiegelhuis anno 1914-1918 ©KIK-IRPA. Het huis heeft hier nog een pleisterlaag, de vensteropeningen in voor- en zijgevel zijn gedicht en het heiligenbeeld staat nog in de hoeknis.*

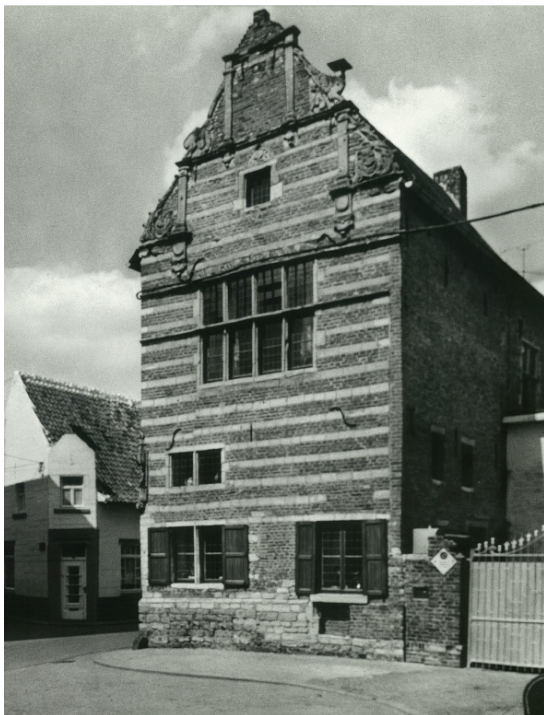
*Afb. 21: Het Spiegelhuis anno 1970 ©fotoarchief Jan Peeters. Het huis is ontdaan van zijn pleisterlaag, de vensteropeningen in voor- en zijgevel zijn opnieuw open gemaakt. Het heiligenbeeld in de hoeknis is hier reeds verdwenen.*

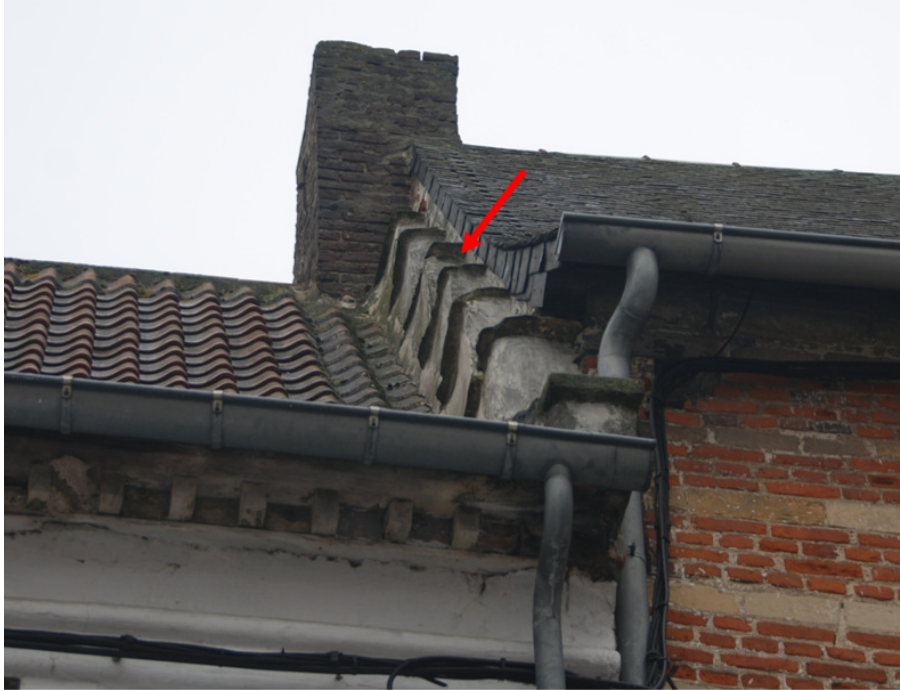
*Afb. 23: Detail trapgevel woning Bogaerdenstraat – gedeelde gevel met het Spiegelhuis.*

Afgaand op de aanwezigheid van een trapgevel in de muur tussen het Spiegelhuis en het naburige huis in de Bogaerdenstraat kan gesteld worden dat deze tussengevel oorspronkelijk een buitengevel was en dat het Spiegelhuis er nadien tegenaan is gebouwd (afb. 23).

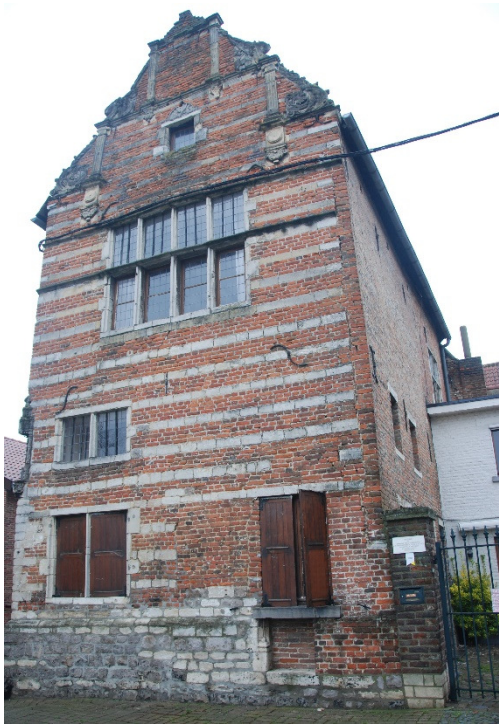
Afb. 24: Voorgevel (Grote Markt).

De voorgevel is zoals reeds vermeld een lijstgevel met bleke speklagen tussen vier rijen van rode baksteen op een uitstekende plint van hard gesteente en met italianiserende decoratieve elementen in de geveltop. De speklagen zijn in Gobertangesteente en fosfaatkrijt, de plint is in Tiense kwartsiet doch vermengd met Gobertangesteente in een verhouding van ongeveer 2/3 kwartsiet voor 1/3 Gobertangesteente. Dit is vermoedelijk te wijten aan de vervanging van de voordeur door een venster. Voor de op te vullen ruimte werd Gobertangesteente gebruikt (afb. 25).

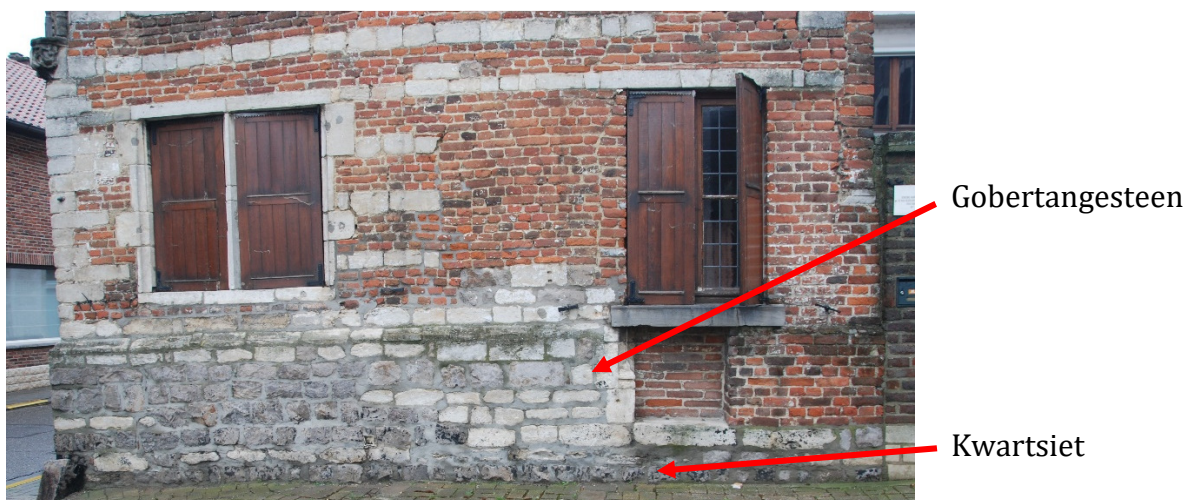
Afb. 25: Detail plint van de voorgevel in Tiense kwartsiet en Gobertangesteente.

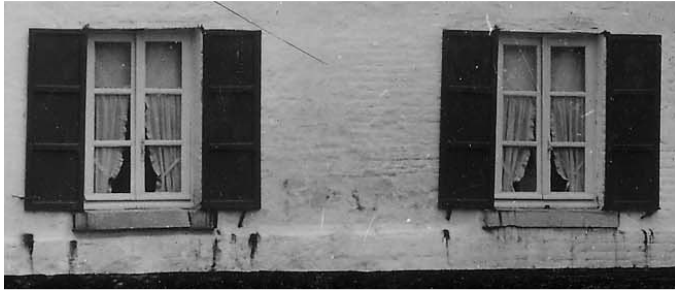
Afb. 26: Detail voorgevel – ramen gelijkvloers anno 1943. ©KIK-IRPA.

Het Spiegelhuis bestaat uit twee bovengrondse verdiepingen en een zolder. Onderaan bevinden zich twee houten ramen met luiken. Het linkse raam is gevat in een dubbelvenster van Gobertangesteen. Het rechtse raam heeft geen stenen venster. Op de oude foto's is er voor het linkse raam echter geen stenen middenstijl te zien. Beiden vensteropeningen bevatten hier (wit) geschilderde houten ramen (afb. 26).

Door de aanwezige kaleilagen en het openstaan van de luiken op de foto's is het onmogelijk te zien of het hier gaat om twee stenen vensters waarin enkel de middenstijl ontbreekt. Afgaand op de nog aanwezige resten van kaleilagen op het huidige venster aan de linkerzijde alsook op de omliggende speklagen kan ervan uitgegaan worden dat het hier om originele elementen gaat. Onder het venster bevindt zich op de oude foto's ook een andere, dikkere raamdorpel dan nu. Gezien de datering van de foto's is met zekerheid te zeggen dat het linkse venster bij de restauratie van 1962 in zijn oude vorm werd hersteld.

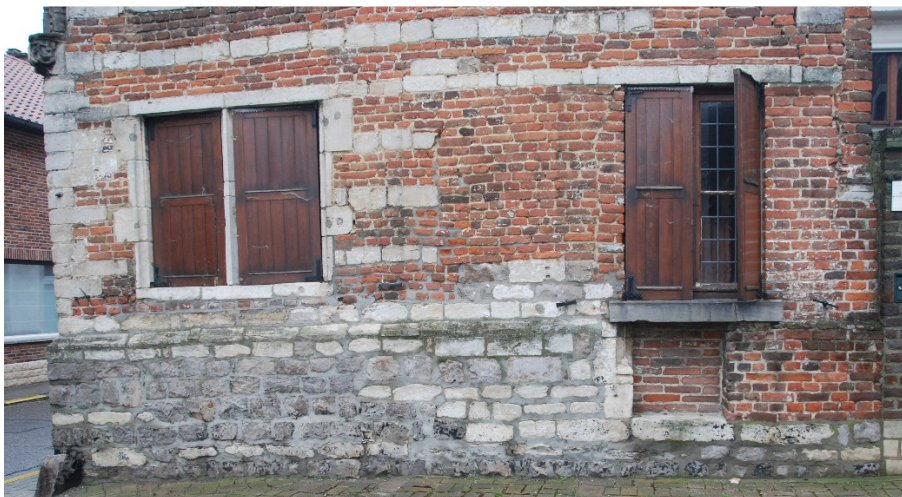
Afb. 27: Detail voorgevel.

De rechterhelft van de gevel bevat hier verschillende bouwsporen. Aan deze zijde lopen de speklagen niet door en is er enkel metselwerk in baksteenverband (afb. 27).

Centraal bevindt zich een rechthoekige aftekening. Mogelijk zat hier ooit een raamopening. De bouwsporen rond het huidige raam aan de rechterzijde zijn toe te schrijven aan de omvorming van dit deel van vermoedelijke raamopening naar deur.<sup>45</sup> De vrijgekomen ruimte rond de deuropening werd daarbij opgevuld door metselwerk zonder speklagen (*afb. 27*). De negblokken, de stenen van de speklagen en de plintlijst werden vermoedelijk hergebruikt voor de deuroplijsting in de zijgevel aan de koerzijde. Onderaan is mogelijk de hoeksteen met plintlijst van de rechterzijde van de voorgevel hergebruikt (*afb. 28*) Daaronder werd in de natuursteen een holte aangebracht waar zich een duimgeheng bevond. Deze holtes vindt men ook terug in het linkse venster. De plintlijst van deze blok is veel minder verweerd.<sup>46</sup>

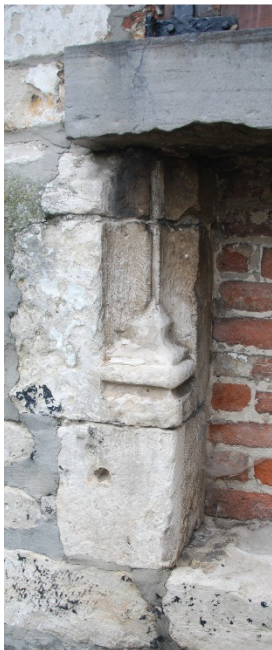
*Afb. 28: Detail hergebruik van de hoeksteen met plintlijst(?).*

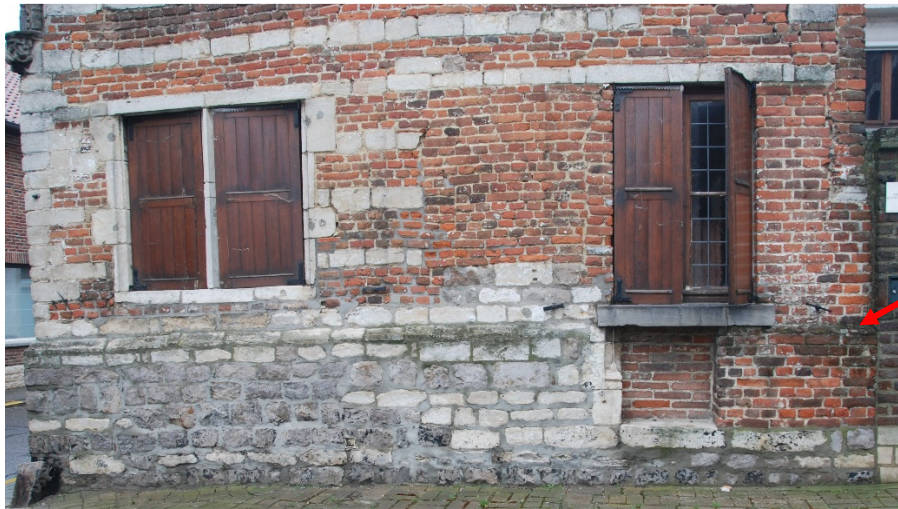
Bakstenen  
profiellijst

Afb. 29: Detail voorgevel.

Later werd de deur opnieuw vervangen door een raam. Hierbij werd de vrijgekomen holte in de plint niet hersteld met natuurstenen maar ingevuld met baksteenmetselwerk. Ter hoogte van de bovenzijde van de plint werd nog een soort van profiellijst gemaakt die eveneens uit baksteen bestond (*afb. 29*). Onder het raam werd dit metselwerk niet gelijkgetrokken met de buitenmuur maar werd er een inham gelaten (*afb. 27- 29*).

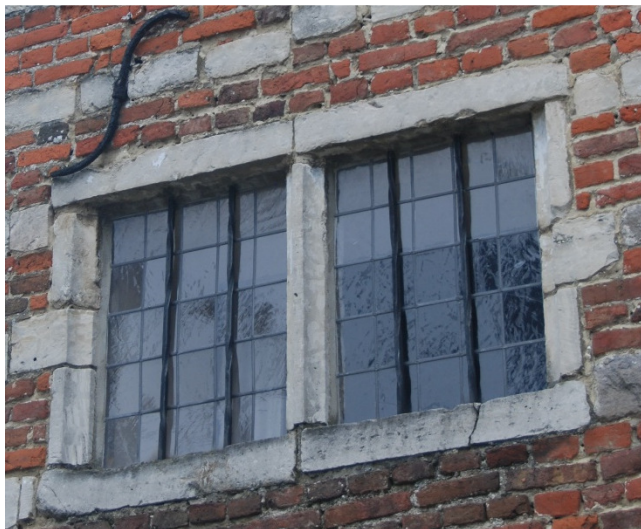
Afb. 30: Detail voorgevel – venster tussenverdieping.

Iets hoger dan het linkse venster zit een tweede dubbelvenster met glas-in-loodraam (afb. 30).<sup>47</sup> Voor beide ramen zitten twee gedraaide smeedijzeren spijlen.

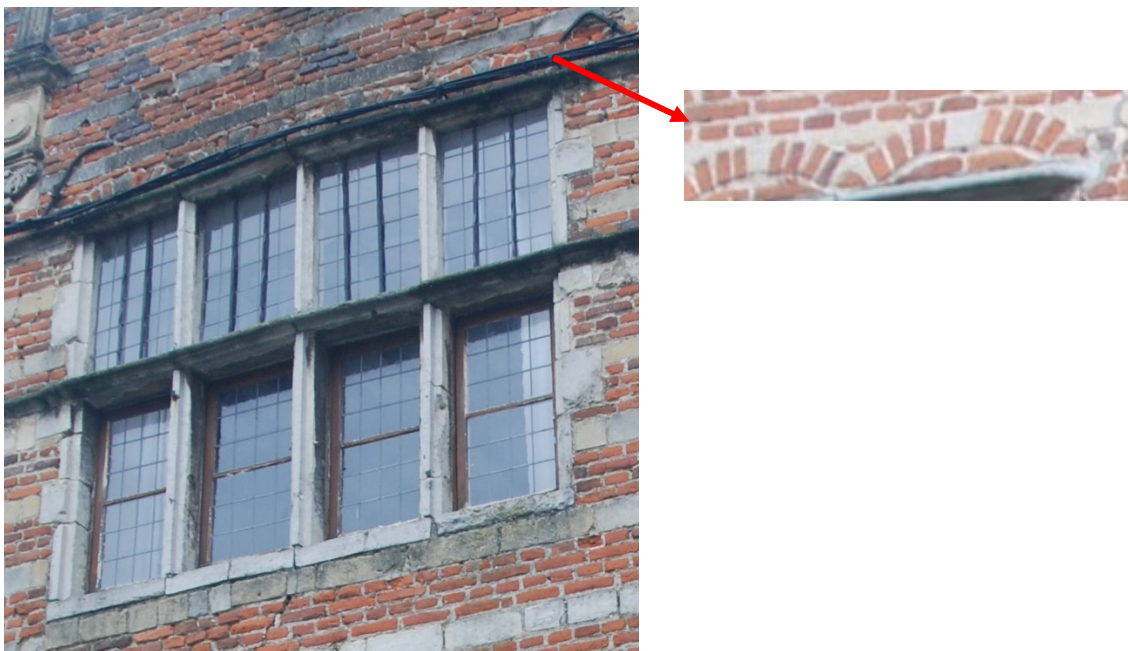
Ter hoogte van de eerste verdieping bevindt zich een groot stenen kruisvenster (Gobertangestein) verdeeld in twee rijen van telkens vier vlakken. Onderaan zitten er vier glas-in-loodramen gevat in een houten kader met tussenlat. De vensters bovenaan bevatten vier vaste glas-in-loodramen. Voor deze ramen zitten eveneens telkens twee gedraaide smeedijzeren spijlen. Boven het venster bevinden zich vier boogjes met centraal een zandstenen sluitsteen (afb. 32).

Afb. 32: Detail voorgevel – venster verdieping.

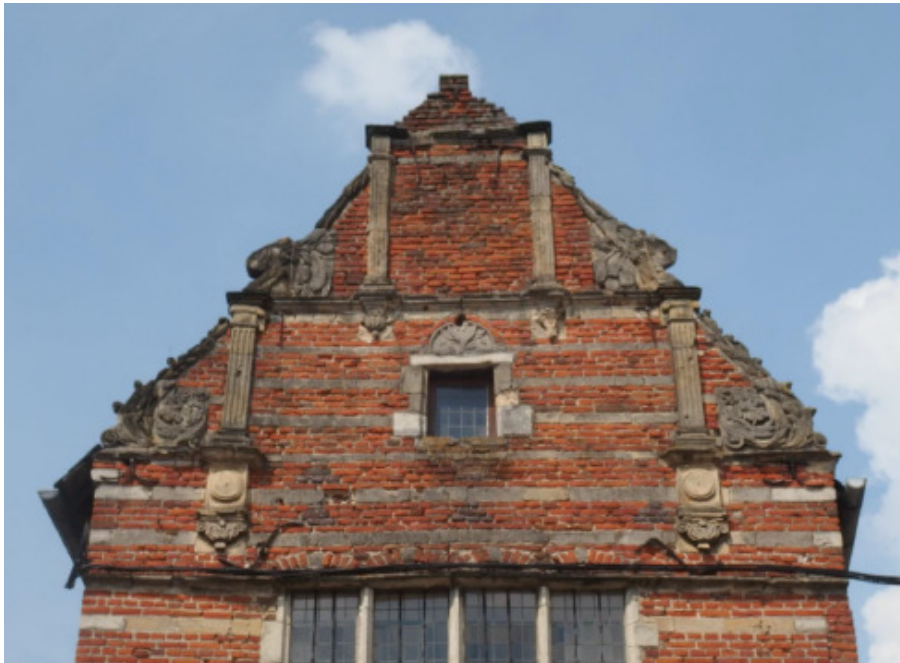
Afb. 35: Detail bovenste deel van de voorgevel (Grote Markt).

Het bovenste gedeelte van de gevel, ter hoogte van de zolderverdieping, is gedecoreerd met ionische pilasters op een uitgewerkt voetstuk (afb. 34-35). Tussen de pilasters en het voetstuk loopt een geprofileerde lijst. In totaal zijn er vier zulke lijsten. Twee ervan bevinden zich ter hoogte van het raam van de verdieping, nl. centraal in het raam en er net boven. Deze laatste is nu moeilijk te zien door de voorhangende elektriciteitskabel (afb. 34). De derde geprofileerde lijst is onderbroken en bevindt zich ter hoogte van de onderzijde van het zolderraam. De vierde en laatste lijst zit boven het zolderraam tussen de eerste en tweede rij pilasters.

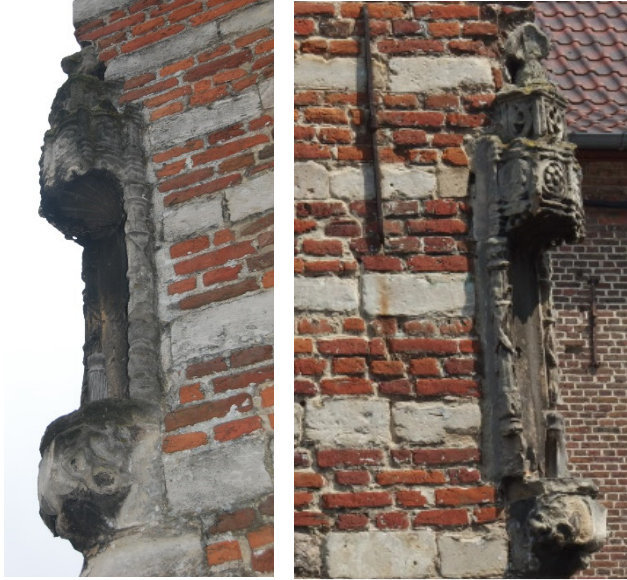
*Afb. 36: Detail beeldnis op de hoek van de voorgevel (Grote Markt) en de zijgevel (Bogaerdenstraat).*

Op de hoek met de zijgevel naar de Bogaerdenstraat is er een hoeknis met uitgewerkt baldakijn voor een heiligenbeeld (*afb. 36*). De nis met sokkel en baldakijn is gevormd uit drie grote steenblokken in gele grofkorrelige kalksteen. De steen is aangetast door zure regen.

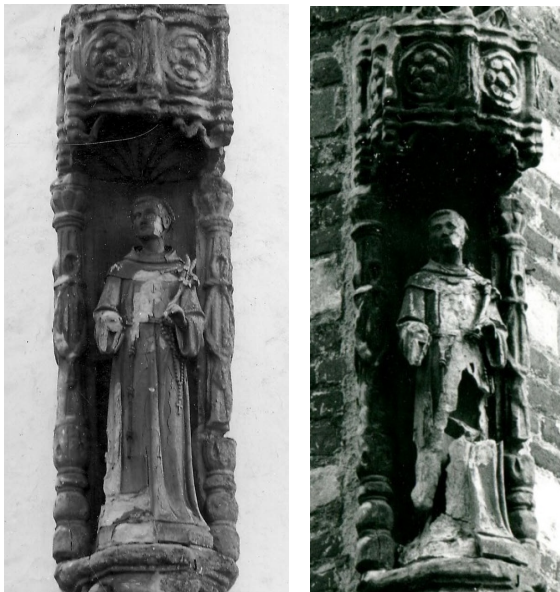
*Afb. 37-38: Detail beeld van de heilige Antonius van Padua in de hoeknis in 1942 en na de beschadiging.*

Het oorspronkelijke beeld van de heilige Antonius van Padua werd in 1905 vervangen door een nieuw beeld. Dit tweede beeld werd hier verwijderd nadat het beschadigd raakte door te zijn aangereden door een vrachtwagen.<sup>48</sup>

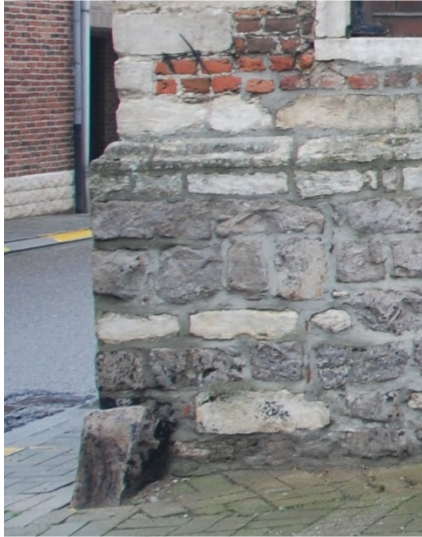
Een tweede element op deze hoek is de lomperik in Tiense kwartsiet helemaal onderaan (afb. 39). Deze afgeronde stootblok was bedoeld om te voorkomen dat karren tegen de gevel zouden rijden en schade zouden berokkenen.

Afb. 39: Detail lomperik op de hoek met de Bogaerdenstraat.

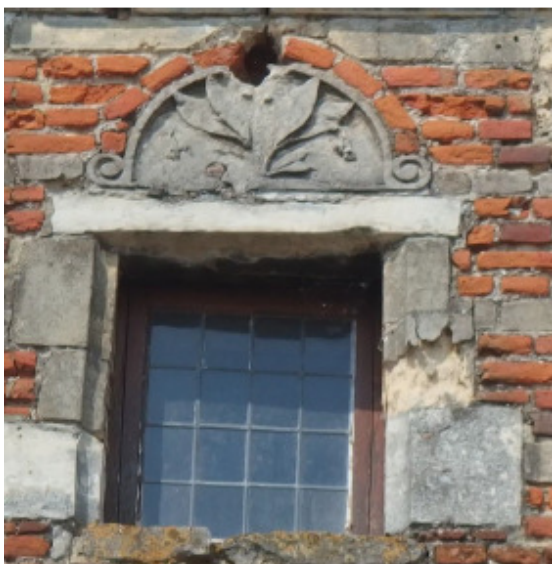
Doorheen de tijd heeft de voorgevel heel wat schade opgelopen. Er zijn verschillende stenen die aangetast of vervangen zijn alsook sporen van vroegere herstellingen. Zo bestaan de onderste negblokken van het centrale zolderraam uit Savonnièresteen en lijken de pilasters van Gobertangesteent te zijn (afb. 40-41).

Afb. 40: Detail zolderraam: verschillende steensoorten rond het raam met diverse schadepatronen en vervangsteen met blekere patina, mogelijk behorend tot de groep der Savonnièrestenen ©Dusar M., Rapport Spiegelhuis Zoutleeuw. Natuursteen in het parement, p. 11.

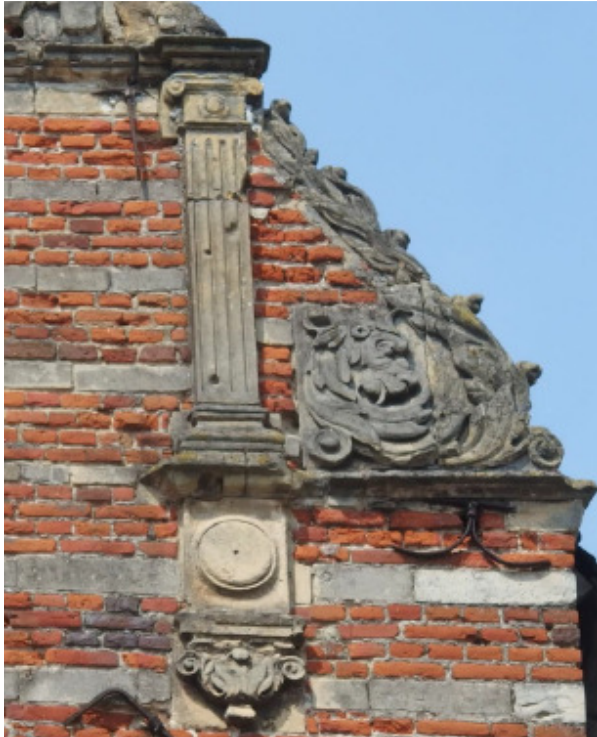
De sokkels onder de pilasters zijn geel en in een fijnkorrelige zandsteen die weinig vervuild is. Dit zou kunnen wijzen op een Obernkirchner zandsteen (*afb. 41*).

*Afb. 41: Detail onderste pilaster (rechts) in een fijnkorrelig geel gesteente, allicht van dezelfde samenstelling als de grijzere voluten die in grote blokken zijn versneden. ©Dusar M., Rapport Spiegelhuis Zoutleeuw. Natuursteen in het parement, p. 11.*

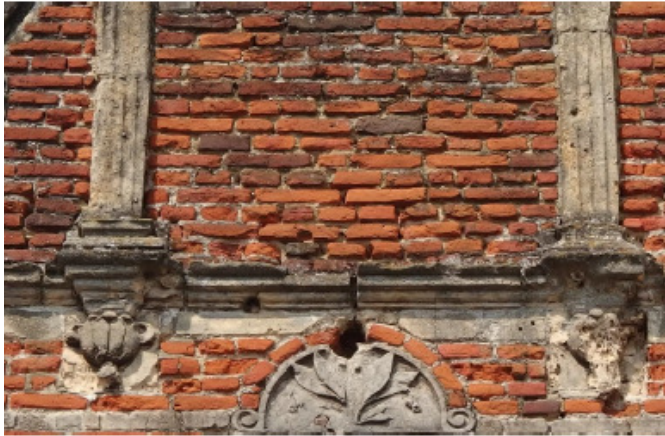
Afb. 42: Detail bovenste pilasters in een gele grofkorrelige kalksteen, mogelijk fosfaatkrijt. ©Dusar M., Rapport Spiegelhuis Zoutleeuw. Natuursteen in het parement, p. 12.

De gebruikte stenen in de gesculpteerde dakvoluten en de decoratieve plaat met floraal motief boven het zolderraam (*afb. 42*) zijn moeilijk determineerbaar zonder bijkomend onderzoek.

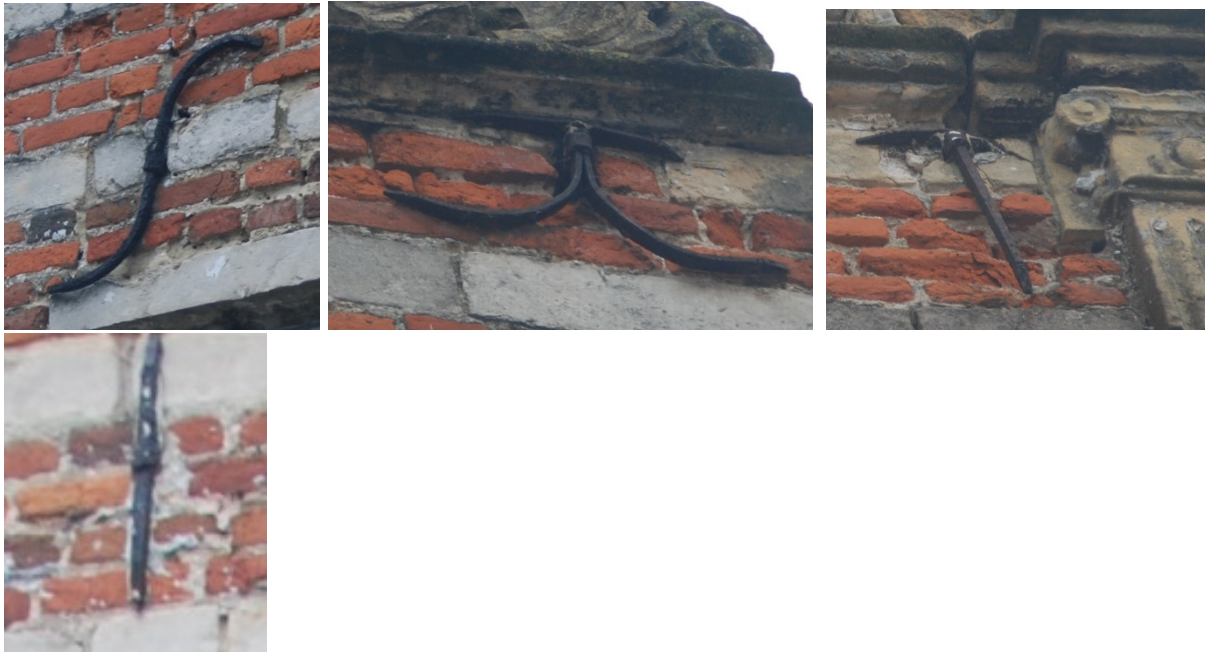
In de voorgevel bevinden zich veertien trekankers. Ter hoogte van het raam van het tussenverdiep zitten er twee S-vormige ankers, een aan elke zijde van de gevel. Centraal in de gevel zit een recht anker. Ook aan weerszijden van het raam van de verdieping bevindt zich een S-vormige anker. Twee  $\supset$ -vormige ankers zijn terug te vinden onder de onderste gesculpteerde dakvoluten. Ter hoogte van de zuilbekroningen bevinden zich vier T-vormige ankers met tussen de bovenste twee nog twee kleine ankers. Helemaal bovenaan zit een  $\supset$ -vormig anker (afb. 43).

Afb. 43: Detail voorgevel – verschillende ankers

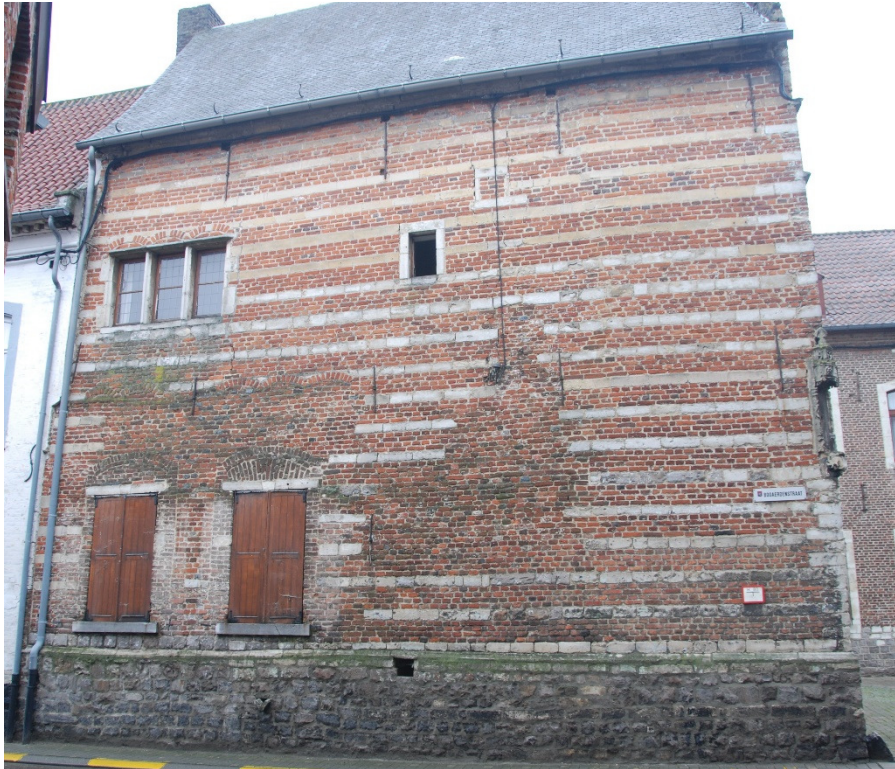
Afb. 44: Zijgevel Bogaerdenstraat.

Ook de zijgevel aan de Bogaerdenstraat is uitgevoerd in het voor de Maaslandse renaissance typische bak- en zandsteenverband met bleke speklagen van Gobertangesteent, tussen vier rijen van rode baksteen op een uitstekende plint van Tiense kwartsiet.

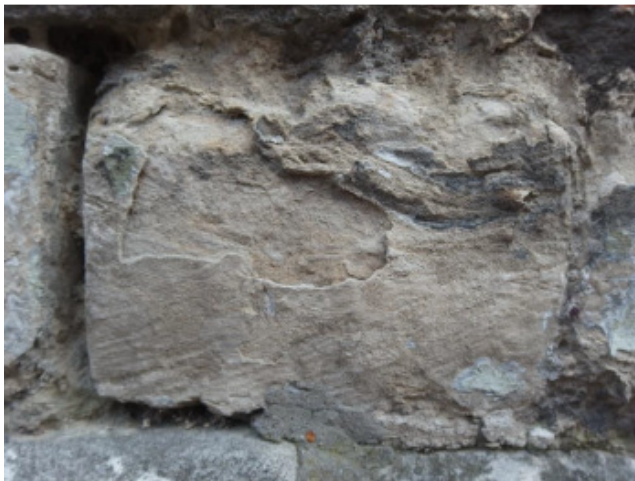
Afb. 46: Detail Gobertangesteent in de zijgevel met loszittend afschilferend korstje waarop zowel de schuine beitelslagen als de horizontale gelaagdheid nog waar te nemen zijn.<sup>50</sup> ©Dusar M., Rapport Spiegelhuis Zoutleeuw. Natuursteen in het parement, p. 5.

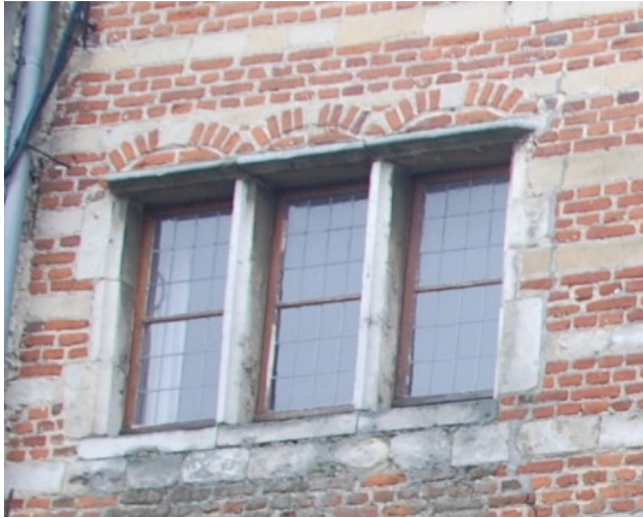
Afb. 47: Detail zijgevel Bogaerdenstraat – venster verdieping.

natuursteen gebruikt, vermoedelijk Maastrichtersteen. De raamlijsten van de verdieping zijn in Gobertangesteent (afb. 47). De dorpels werden vervangen door Maaskalksteen.

De drie ontlastingsboogjes boven het raam van de verdieping (afb. 47) hebben, evenals de boogjes boven het raam van de verdieping van de voorgevel, een zandstenen sluitsteen. Doch in de zijgevel werd moeite gedaan om deze in de zandstenen speklaag te verwerken. In de voorgevel staan de boogjes tussen twee zandstenen speklagen.

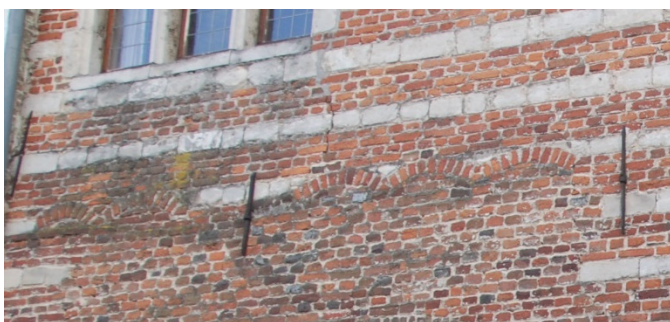
Afb. 48: Detail zijgevel Bogaerdenstraat – ontlastingsboogjes.

Onder het raam van de verdieping tekenen zich nog vijf ontlastingsboogjes af, een groep van twee en een van drie boogjes. Deze lopen door een speklaag en bevatten geen van allen een zandstenen sluitsteen (afb. 48).

Vermits de kruisvensters wijzen op de oudste getuigenis van schrijnwerk, kan men stellen dat de boogjes met witte sluitsteen het meest authentieke uitzicht benaderen. De oorspronkelijke functie van de groep van vijf rondboogjes is niet duidelijk. Zoals reeds vermeld zou het *Spiegelhuis* zijn aangebouwd tegen de buitengevel van het nevenliggende pand. Helemaal links springt de gevel van de burens licht in de zijgevel van het *Spiegelhuis*. De vijf boogjes bevinden zich net ter hoogte van deze uitkraging (afb. 50).

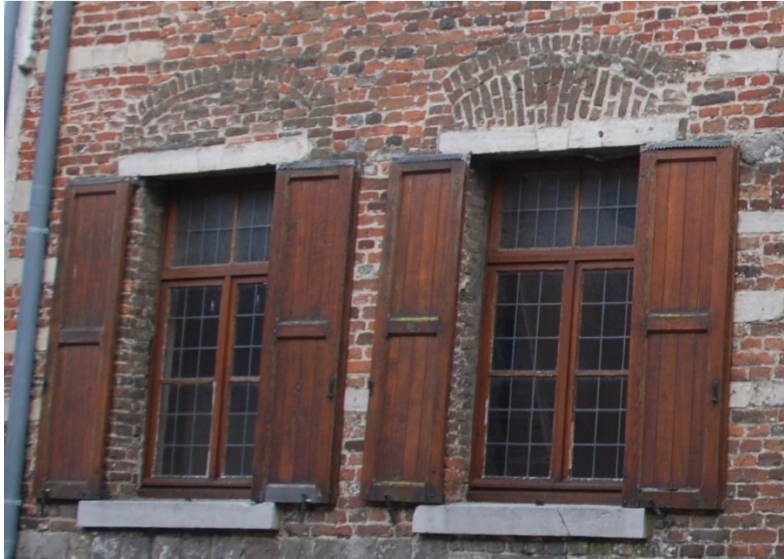
Afb. 49: Detail zijgevel Bogaerdenstraat – ontlastingsboogjes.

Een derde set boogjes bevindt zich boven het venster van het gelijkvloers. Hier werd één boogveld gevuld met verticaal metselverband, het andere met staand metselwerk (afb. 49).

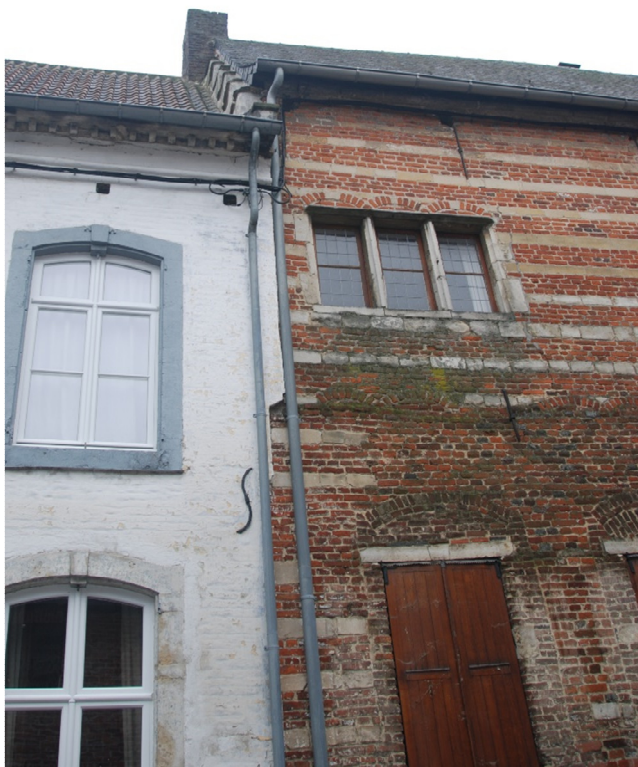
Afb. 50: Detail zijgevel Bogaerdenstraat – inspringen van de gevel van de burens in de gevel van het Spiegelhuis..

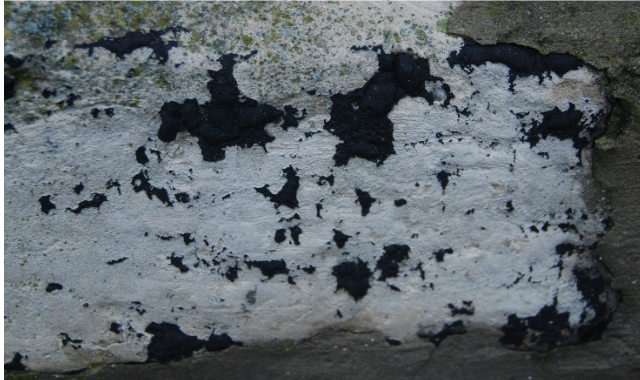
Afb. 51: Detail zijgevel Bogaerdenstraat – gespekte plint.

De plint van de zijgevel is homogeen opgebouwd uit regionale Tiense kwartsiet en vertoont resten van een teerbeplesering (afb 51).

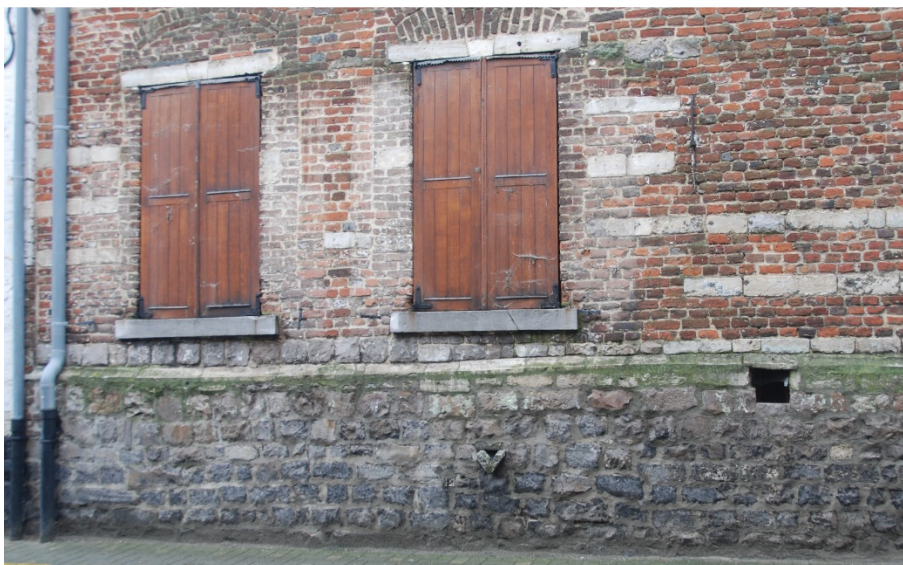
De plintlijsten en de watergoot zijn in Gobertangesteen. Doordat het terrein wat helt en de vorm van kwartsiet vrij onregelmatig is, werd onder de plintlijst een rij Gobertangestenen geplaatst om het verschil uit te vlakken. Ook onder de vensterpartij van het gelijkvloers werd tussen de plintlijst en de raamdorpel een rij Tiense kwartsiet gebruikt (afb. 52).

Afb. 52: Detail zijgevel Bogaerdenstraat – plint.

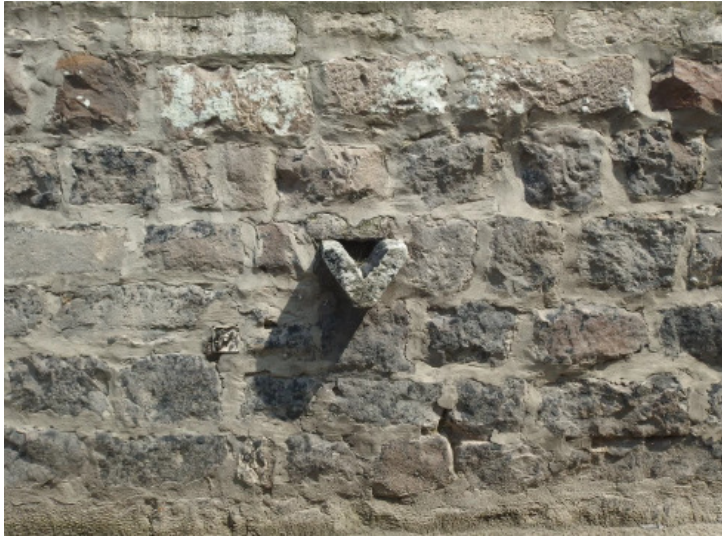
De plint werd rijkelijk voorzien van portlandcement (*afb. 53*).

*Afb. 53: Detail plint in Tiense kwartsiet, ruw afgewerkt maar rijkelijk bestreken met portlandcement. Uitstekende watergoot in Gobertangesteent. ©Dusar M., Rapport Spiegelhuis Zoutleeuw. Natuursteen in het parement, p. 4.*

Afgaand op de afgeronde bovenzijde van de plintlijst, door langzame slijtage van afdruiwend regenwater, kan worden besloten dat deze vrij oud is en als authentiek kan worden beschouwd.

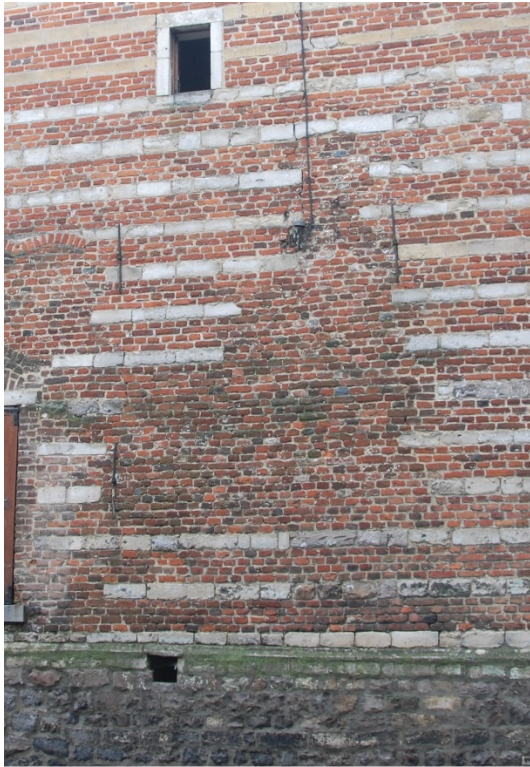
Afb. 54: Detail zijgevel Bogaerdenstraat.

Oorspronkelijk stond er een kapel tegen of in de buurt van deze gevel.<sup>51</sup> Beide panden sloten het plein af aan deze zijde. De zijstraat "Achter de kapel" verwijst naar de voormalige aanwezigheid van dit religieus gebouw. Tegen het einde van de 18<sup>de</sup> eeuw werd de kapel gesloopt nadat de toren was ingevallen. Nadien werd op dit perceel de Bogaerdenstraat aangelegd. Mogelijk zijn de herstelwerken in de zijgevel van het Spiegelhuis een gevolg van de inslag van de omgevallen toren van de kapel. Het metselwerk vertoont nl. de aftekening van een toren of topgevel (*afb 54-55*). Bij de herstelling van het metselwerk werden de lager gelegen speklagen in Gobertangesteent vervangen door kwartsiet doch naar boven toe werden de lacunes gevuld met metselwerk in onregelmatig staand verband (*afb. 54*).

De kwartsietstenen van de herstelling zijn platter en minder gelijk in lengte. Ze werden in grootte aangepast aan de Gobertangesteent maar werden hierdoor ook brozer en kwamen onder spanning te staan met soms breuken tot gevolg. Hier en daar zitten er ook gaatjes in de kwartsiet die zijn nagelaten door een puntbeitel (afb. 56). De laatste, bovenste, zes speklagen en de kroonlijst zijn geler en groter dan de onderste speklagen in Gobertangesteent (afb. 57). Ook de drie rondbogen boven het venster van de tweede verdieping zijn in deze gelere steen. Deze steen is brozer en zachter. Het gaat hier vermoedelijk om Maastrichtersteen. De hoekneggen van de laatste zes lagen werden wel nog in de hardere Gobertangesteent uitgevoerd.

Een andere veronderstelling voor de verschillende herstellingen in deze muur werd geopperd door architect Van Mechelen. Hij stelt dat er aan de linkerkant, waar zich nu de vensters van de woonkamer bevinden, vroeger een poortdoorgang was. Het zou dan gaan om een passage voor het vee naar de achterliggende schuur. Dit lijkt echter eerder onwaarschijnlijk vermits de grote schouw in de woonkamer mee opgenomen is in het metselverband en dus van het begin daar voorzien was. Daarnaast is er onder deze ruimte ook een kelder aanwezig. Waarschijnlijker zou zijn dat de doorgang zich in de nevenliggende ruimte, de huidige inkom en traphal, bevond. Dit zou ook een verklaring geven voor de kaleilaag die zich op deze zijde van de muur tussen de beide vertrekken bevindt. Een kaleilaag werd immers meestal op de buitenmuur aangebracht.

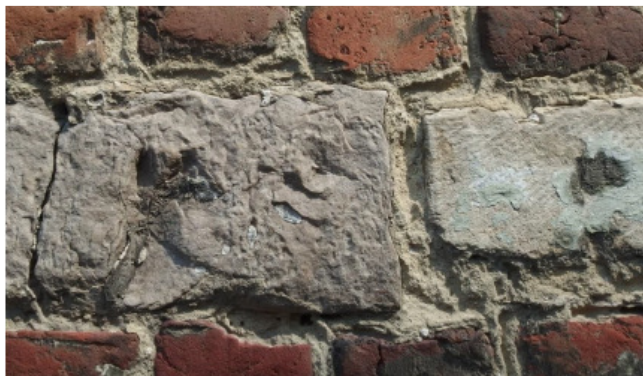
Afb. 56: Detail zijgevel Bogaerdenstraat – speklaag met Tiense kwartsiet naast Gobertangesteent. ©Dusar M., Rapport Spiegelhuis Zoutleeuw. Natuursteen in het parement, p. 6.

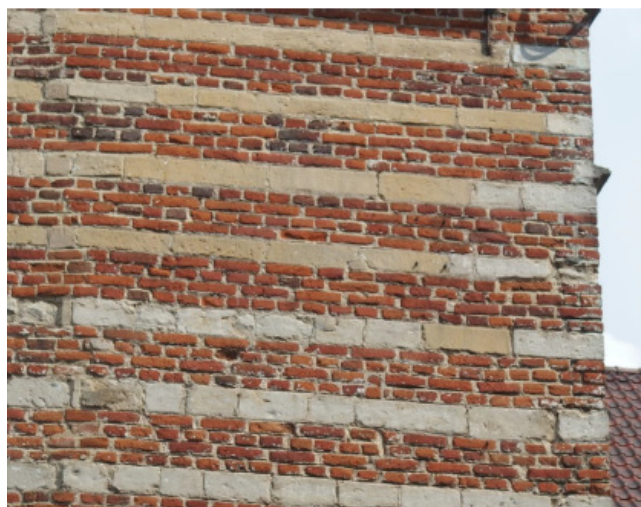
Afb. 57: Detail zijgevel Bogaerdenstraat – speklagen in Gobertangesteent overgaand in gele (vermoedelijk) Maastrichtersteen. Hoekstenen in Gobertangesteent. ©Dusar M., Rapport Spiegelhuis Zoutleeuw. Natuursteen in het parement, p. 6.

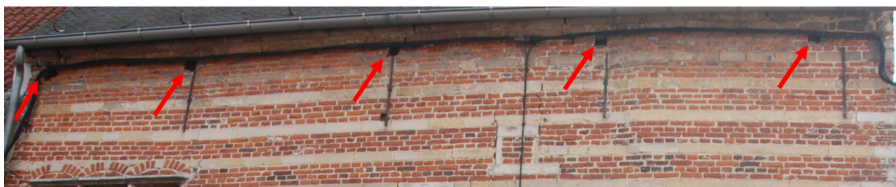
Helemaal bovenaan in de gevel, net onder de dakrand bevinden zich vijf vierkante openingen (*afb. 60*).

*Afb. 60: Detail gevel Bogaerdenstraat – openingen onder dakrand.*

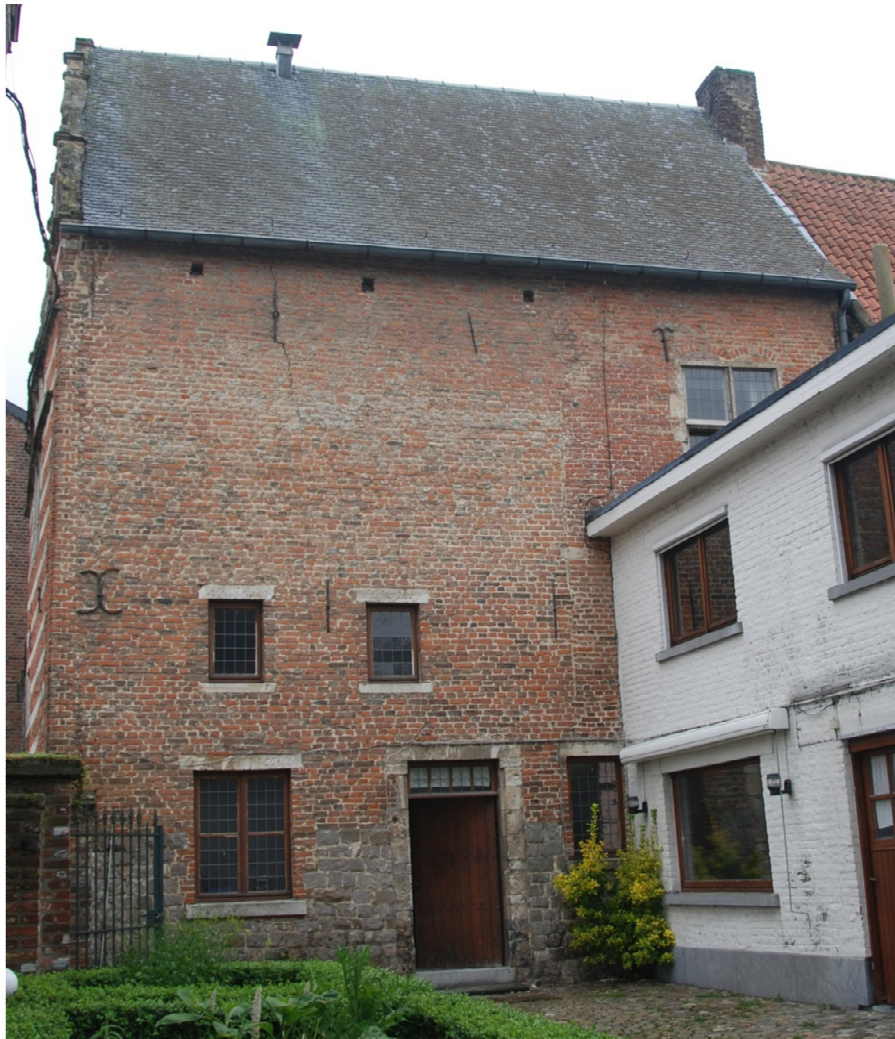
Afb. 62: Zijgevel koerzijde.

Deze gevel brengt vele vragen met zich mee die, door een gebrek aan documentatie i.v.m. de verbouwingen, restauraties en aanpassingen, vaak moeilijk te beantwoorden zijn.

De gevel is niet opgebouwd in het gebruikelijke bak- en zandsteenverband zoals de andere gevels. Kijkend naar de aanwezige plint en het kruisvenster op de verdieping links was dit vermoedelijk origineel wel het geval.

Onderaan bevinden zich een houten kruisraam, een houten deur met vast bovenlicht en een smaller raam. Erboven, ter hoogte van de huidige tussenverdieping bevinden zich twee kleinere houten ramen. De ramen hebben geen negblokken wat doet vermoeden dat ze niet origineel zijn. De deur is wel voorzien van een omlijsting doch geen originele. Mogelijk werden deze ramen en deur in de muur aangebracht bij de restauratie van 1860,

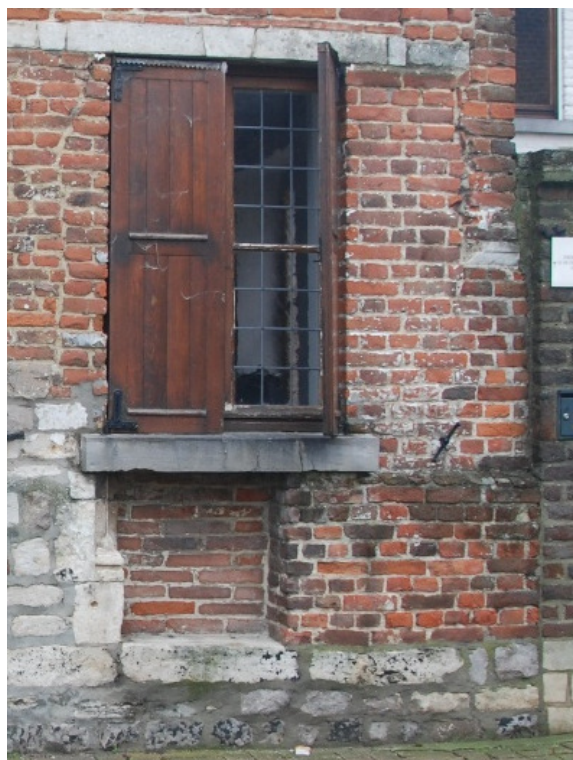
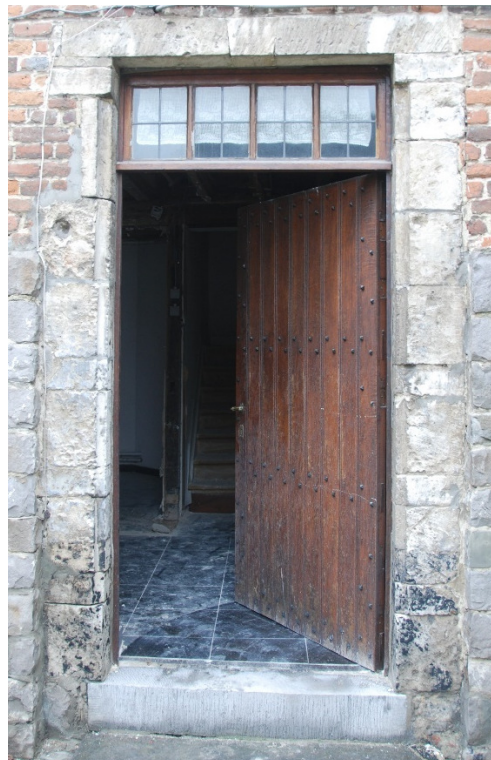
Mogelijk werden de vrijgekomen plintlijst en de resten Gobertangesteen van de voorgevel (bij de wijziging van deur naar venster) gebruikt voor het maken van de deuropening in deze gevel. Ook in de deuropening zien we holtes voor de duimhengsels (*afb. 63-64*).

*Afb. 63: Detail voorgevel - linkerzijde.*

*Afb. 64: Detail zijgevel koerzijde – voordeur..*

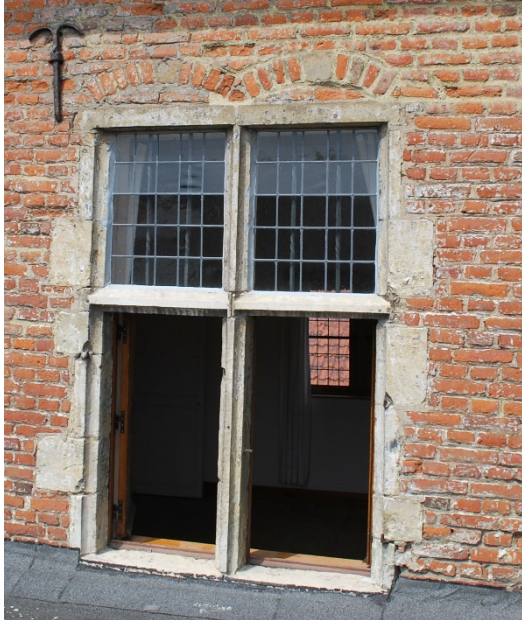
De verdieping telt slechts één stenen kruisvenster aan de linkerzijde. Dit venster bevindt zich hoger in de gevel dan deze aan de zijde van de Bogaerdenstraat. Evenals bij de andere stenen vensters bevat het negblokken in Gobertangesteen en zitten er twee ontlastingsboogjes met natuurstenen sluitsteen boven het venster (*afb. 68*).

*Afb. 68: Detail zijgevel koerzijde – venster verdieping.*

Hoewel het kruisvenster hier doet vermoeden dat het om een origineel gedeelte gaat bevinden er zich ook in dit muurgedeelte geen speklagen.

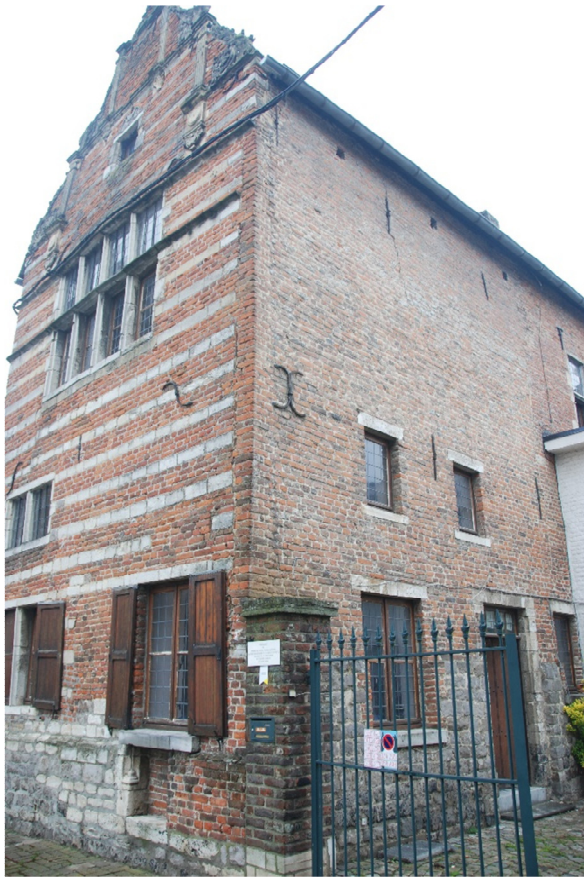
Doordat deze zijgevel geen speklagen heeft en de speklagen van de voorgevel ook niet tot op de hoek doorlopen lijkt het alsof het hier gaat om een nieuwe gevel die als het ware tegen de oude is geplakt (afb. 69).

Afb. 69: Voorgevel en zijgevel koerzijde.

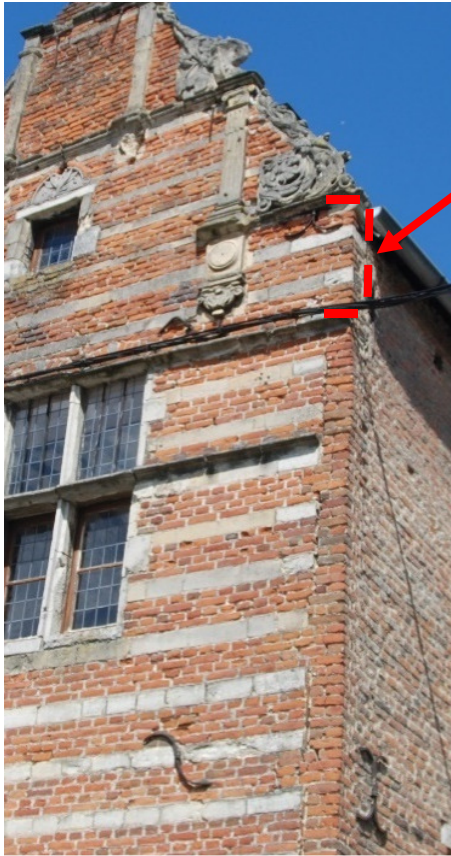
Deze veronderstelling zou kunnen opgaan voor een groot deel van de gevel maar niet overal. Er is een klein gedeelte van de voorgevel waar het metselwerk wel doorloopt tot op de hoek. Bovenaan, ter hoogte van de sokkel van de onderste zuil van de topgevel, lopen de speklagen volledig door<sup>53</sup> en ook onderaan, vanaf de plint tot aan het stukje natuursteen, is er geen onderbreking in het metselwerk (afb. 70-71). Boven het stukje natuursteen onderaan is er een bouwnaad zichtbaar. De speklagen lopen vanaf hier tot de geprofileerde lijst boven het raam van de verdieping niet meer door tot op de hoek (afb. 72).

Afb. 70: Detail voor- en zijgevel koerzijde.- doorlopen van de speklagen bovenaan.

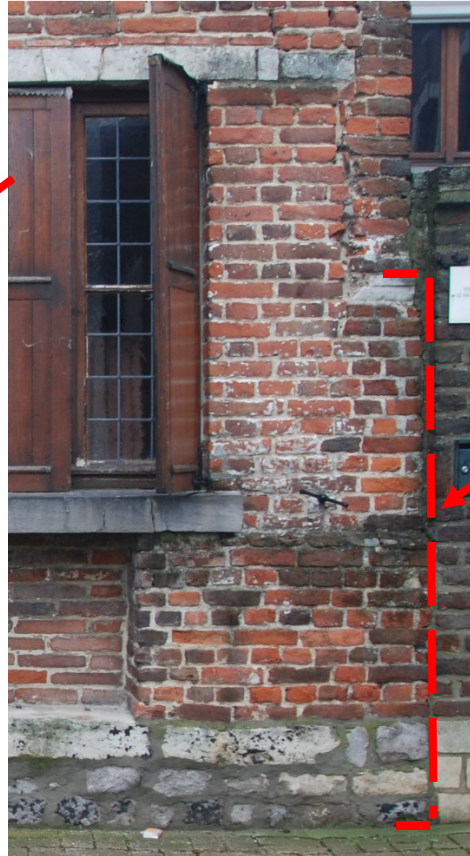
Afb. 71: Detail voor- en zijgevel koerzijde.- doorlopen van het metselwerk onderaan.
