Bouwhistorisch en materiaaltechnisch onderzoek  
ten behoeve van het beheersplan van het pand de  
Spiegel op de Markt 23 te Zoutleeuw

Juli 2016

Studiebureau Monumentenzorg bvba voert i.o.v. dhr. en mevr. Peeters een bouwhistorisch en materiaal-technisch onderzoek uit ten behoeve van het beheersplan van het pand 'De Spiegel' op de Markt 23 te Zoutleeuw. De woning is gelegen in de 1<sup>ste</sup> afdeling, sectie B en heeft het kadasternummer 142.

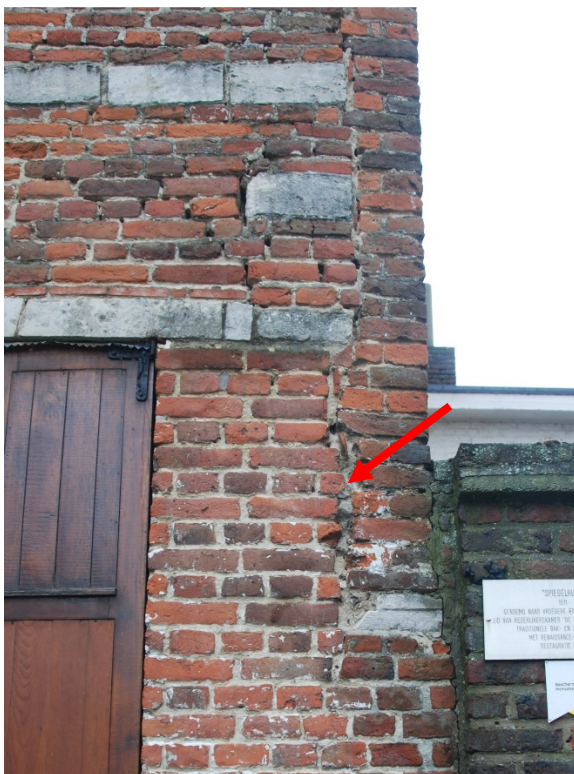
Deze veronderstelling zou kunnen opgaan voor een groot deel van de gevel maar niet overal. Er is een klein gedeelte van de voorgevel waar het metselwerk wel doorloopt tot op de hoek. Bovenaan, ter hoogte van de sokkel van de onderste zuil van de topgevel, lopen de speklagen volledig door<sup>53</sup> en ook onderaan, vanaf de plint tot aan het stukje natuursteen, is er geen onderbreking in het metselwerk (afb. 70-71). Boven het stukje natuursteen onderaan is er een bouwnaad zichtbaar. De speklagen lopen vanaf hier tot de geprofileerde lijst boven het raam van de verdieping niet meer door tot op de hoek (afb. 72).

Afb. 72: Detail voor- en zijgevel koerzijde.- bouwnaad.

Mogelijk hadden de natuurstenen negblokken op de hoek te veel schade opgelopen en werd er geopteerd om de volledige hoek te vervangen door een nieuw metselwerk. De vraag wanneer dit dan juist gebeurde is moeilijk te beantwoorden gezien er zich ook op de oude foto's een naad lijkt af te tekenen in de kaleilaag (*afb. 73-74*).

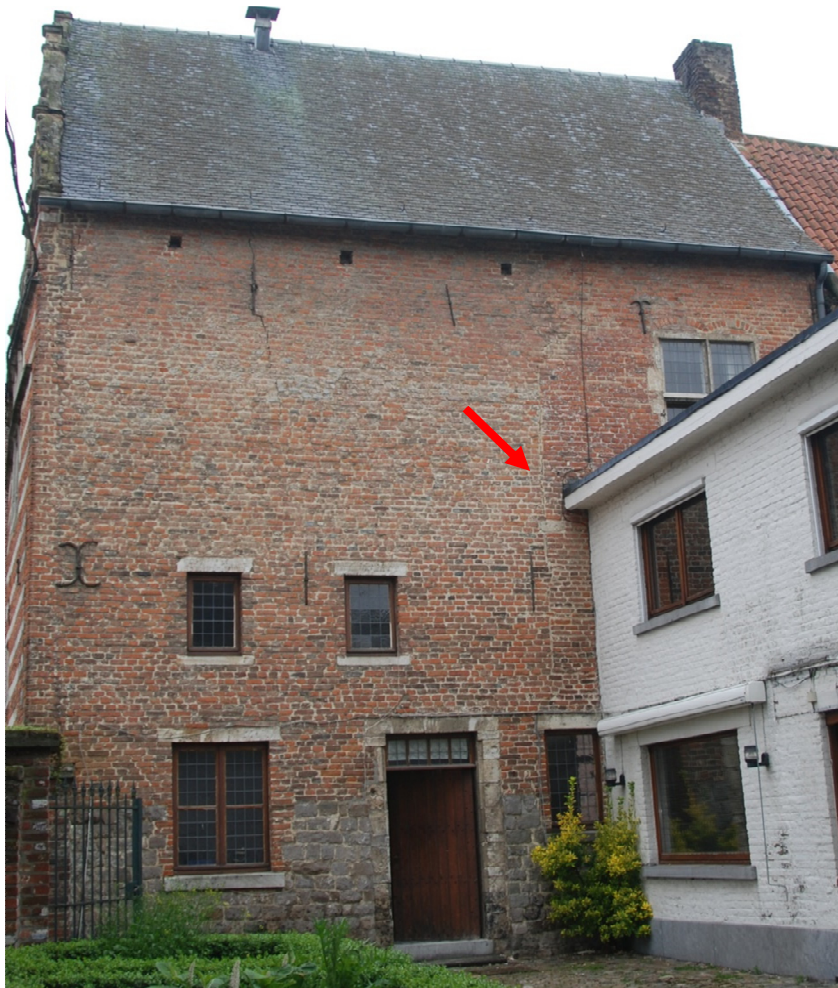
Bij beschouwing van de gevel zelf is er naast de bouwnaad langs de voorgevel ook naast de bijbouw een vrij rechte bouwnaad zichtbaar. Deze loopt van boven het raam van het gelijkvloers door tot het dak. Ongeveer halweg ter hoogte van het venster van de verdieping gaat de naad over in een scheur (*afb. 75*).

Afb. 75: Zijgevel koerzijde.

Een tweede scheur tekent zicht af tussen de voorgevel en de bouwnaad. Zij loopt van de dakrand kronkelend naar beneden tot de hoogte van de dakrand van de bijbouw.

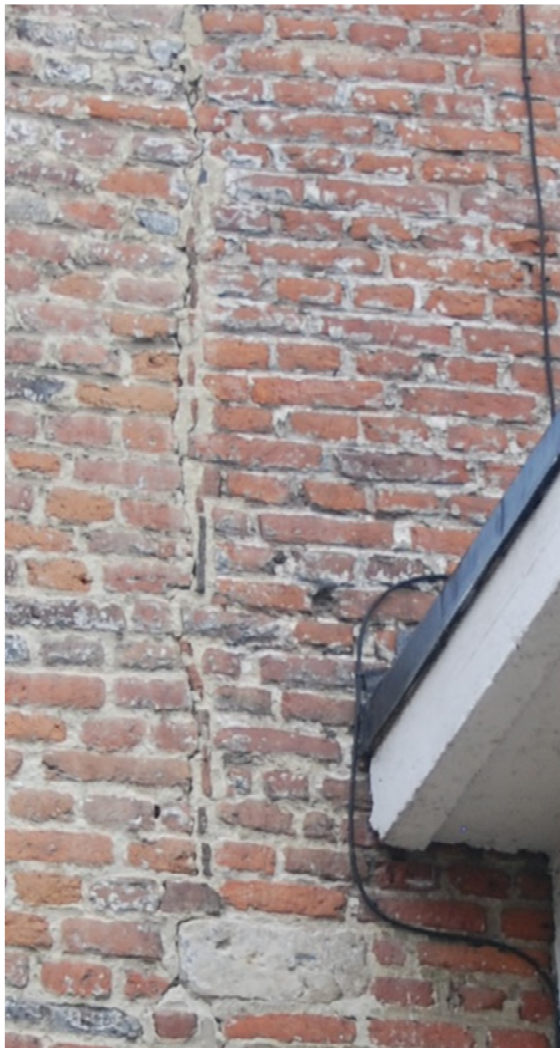
Boven de natuursteen is de bouwnaad breder en opgevuld met stukjes baksteen (*afb. 77*).

*Afb. 77: Detail gevel koerzijde – opvulling bouwnaad.*

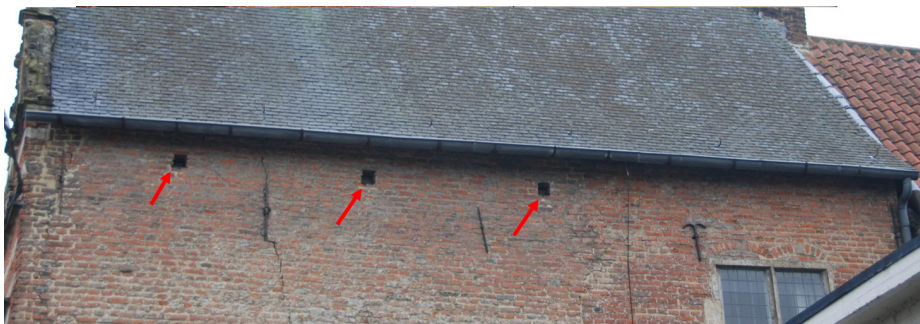
Helemaal bovenaan in de gevel, net onder de dakrand, bevinden zich, net als in de zijgevel Bogaerdenstraat, vierkante openingen. Aan deze zijde zijn er slechts drie zulke openingen zichtbaar (afb. 78). Mogelijk bevonden zich hier eveneens vijf openingen maar werden de twee boven de bijbouw dichtgemaakt.

Afb. 78: Detail gevel koerzijde – openingen onder de dakrand.

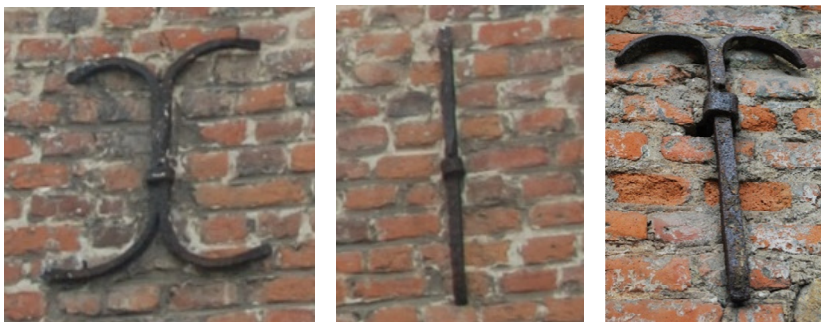
Afb. 79: Detail zijgevel koerzijde – verschillende ankers

In de zijgevel bevinden zich elf rechte trekankers. Ter hoogte van de ramen van het tussen verdiep zitten een  $\supset$ -vormige en twee rechte ankers. Onder de bezetting in de bijbouw zit op deze hoogte nog een derde recht anker. Bovenaan bevinden zich vier rechte en een T-vormig anker (afb. 79).

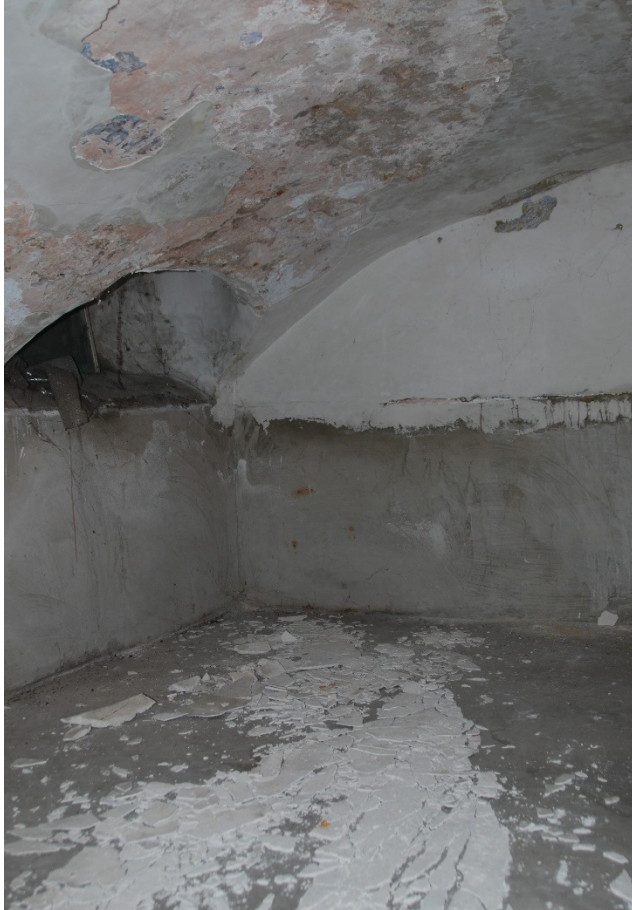
De kelderruimte bevindt zich langs de koerzijde onder ruimte 1 en is toegankelijk via een trap in de traphal (cf. aanduiding op plan). Het is een rechthoekige ruimte met tongewelf dat zich uitstrekt over ongeveer de helft van het oppervlak van de bovenliggende ruimte (afb. 80).

*Afb. 80: Kelder onder ruimte 1.*

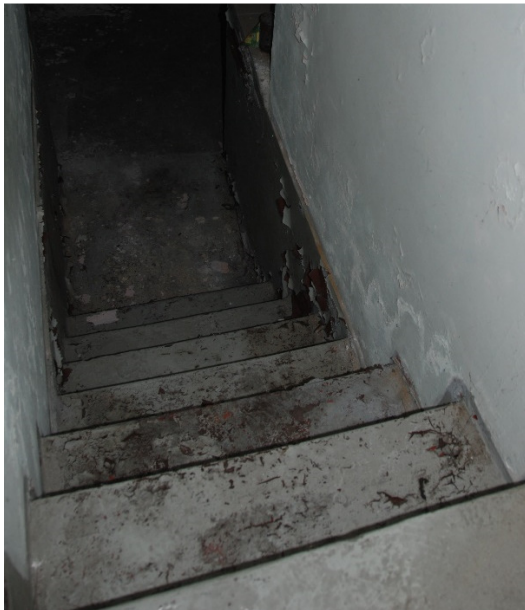
*Afb. 81: Keldertrap.*

De huidige keldertrap (*afb. 81*) dateert van 1962 toen de ruimte opnieuw werd vrijgemaakt.

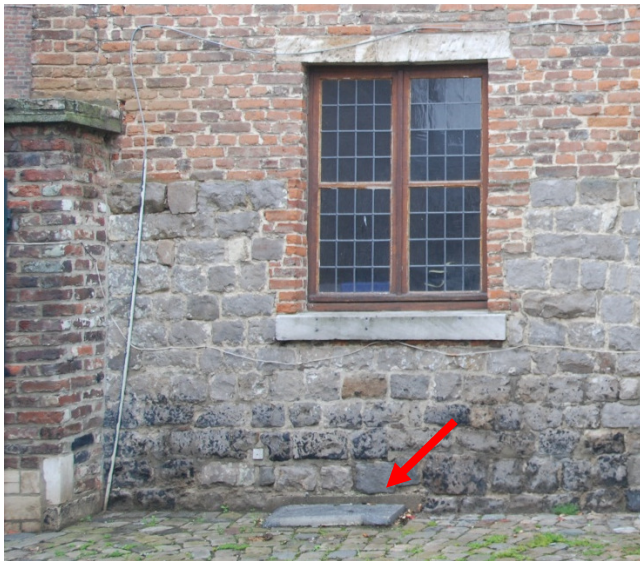
Het keldergat geeft uit op de koer onder het linkse raam (afb. 82).

Afb. 82: Detail gevel koerzijde – aanduiding van het keldergat van kelder 1.

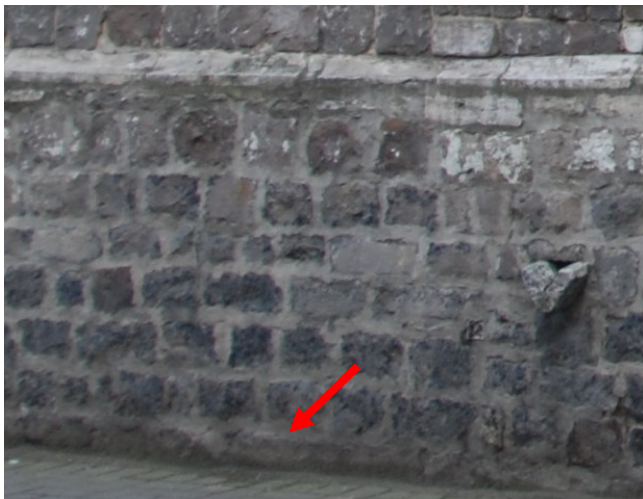
Afgaande op het linteel dat zich boven het raam van de huidige kelder bevindt, kunnen we ons een beeld verschaffen van waar de andere kelder zich ten opzichte van de Bogaerdenstraat bevond (afb. 83).

Afb. 83: Detail gevel Bogaerdenstraat – aanduiding van de locatie van keldergat van kelder 2.

De toegang tot deze kelder, een valluik, werd bij het ophogen van de vloer in ruimte 2 (ca. 2000) niet behouden.

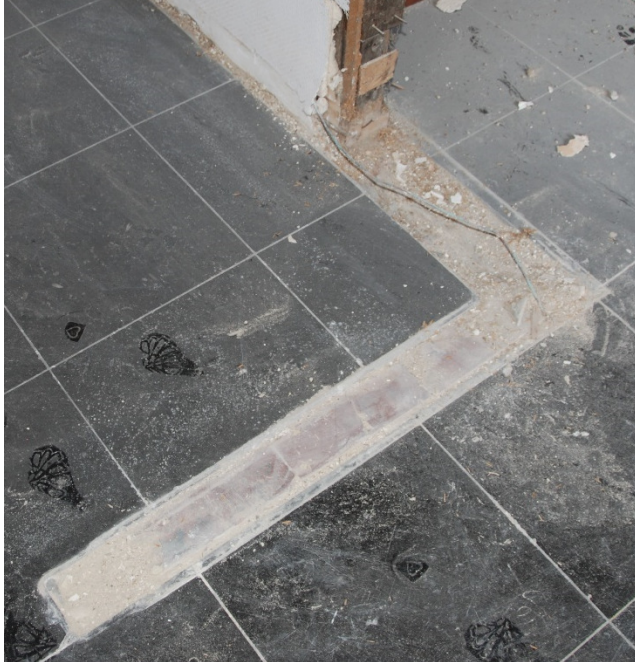
Op de vloer liggen donkergrijze tegels die dateren van de restauratie in 1962. Daar waar de vroegere scheidingsmuur tussen de inkomhal en het bureel stond zijn de onderliggende, oudere roodbruine tegels nog zichtbaar (afb. 87). Van welke periode deze tegels zijn, is niet geweten.

Afb. 87: Detail ruimte 1 – oudere roodbruine tegels onder de vroegere muur tussen de inkomhal en het bureel.

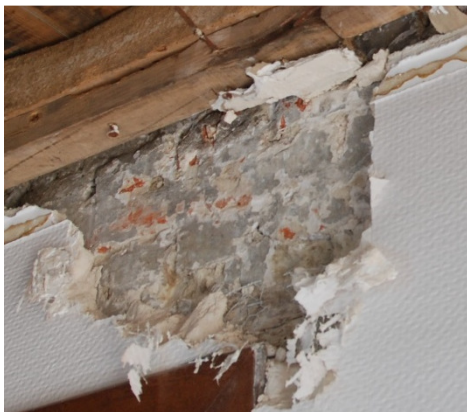
De muren dragen allen een recente bezetting waarop een wit geschilderd vliespapier is geplaatst (afb. 85-86). Op de muur tussen ruimte 1 en ruimte 2 bevinden zich onder deze bezetting resten van een kaleilaag. (afb. 88).

Afb. 88: Detail ruimte 1 – sondering muur tussen ruimte 1 en 2.

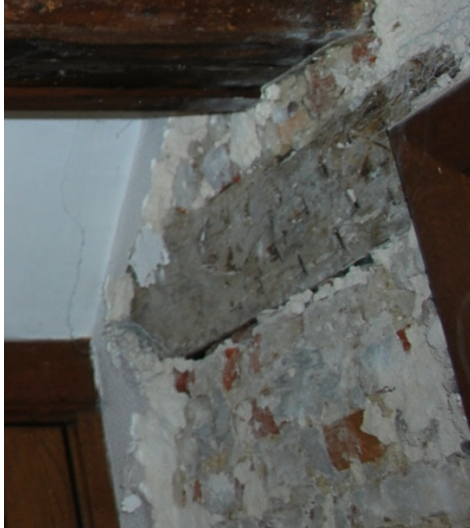
Bij het decaperen van deze muur werd naast de deur een balk zichtbaar die doorloopt in de traphal (afb. 89).

*Afb. 89: Detail muur tussen ruimte 1 en 2.*

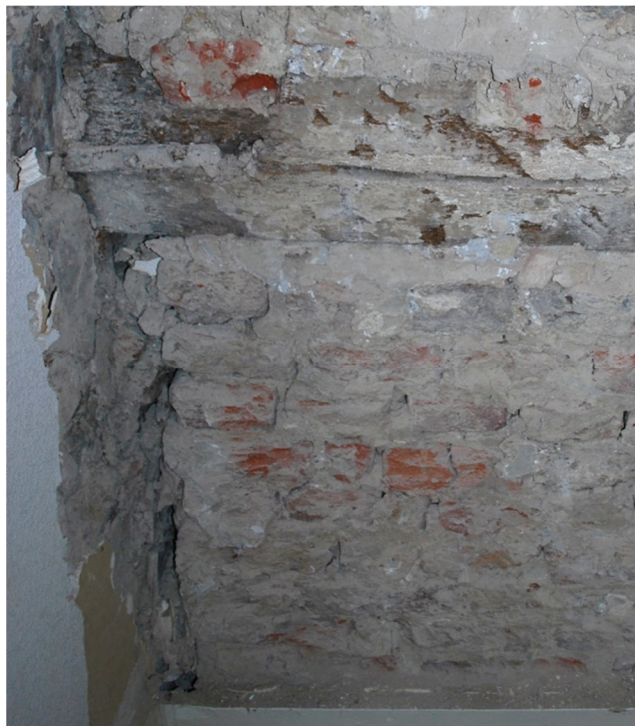
De vrijgemaakte balk loopt naar de buitengevels toe en is erin verankerd. De tussenmuur zelf is echter niet gebonden met de buitenmuren, noch aan de gevel langs de Bogaerdenstraat noch aan de gevel langs de koerzijde. Er is een duidelijke leemte tussen de twee muren (*afb. 90*).

*Afb. 90: Detail muur tussen ruimte 1 en 2 – zijde Bogaerdenstraat.*

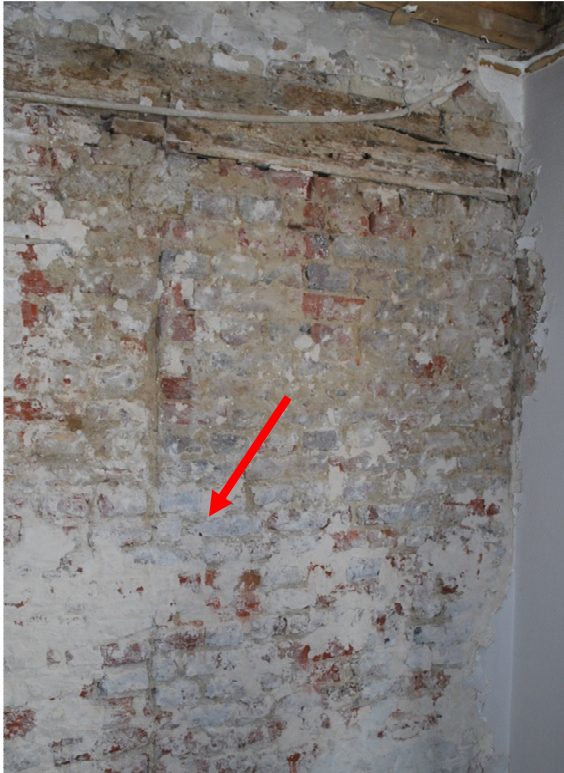
Ongeveer halweg de deur naar ruimte 2 en de buitenmuur langs de koerzijde bevindt zich een bouwnaad (*afb. 91*).

Afb. 91: Detail muur tussen ruimte 1 en 2 – aanduiding van de bouwnaad.

Gezien de kaleilagen en het feit dat deze muur bestaat uit vakwerk zou het hier mogelijk om een oorspronkelijke buitenmuur kunnen gaan. De hypothese van de aanwezigheid van een poortdoorgang komt hier naar voren.

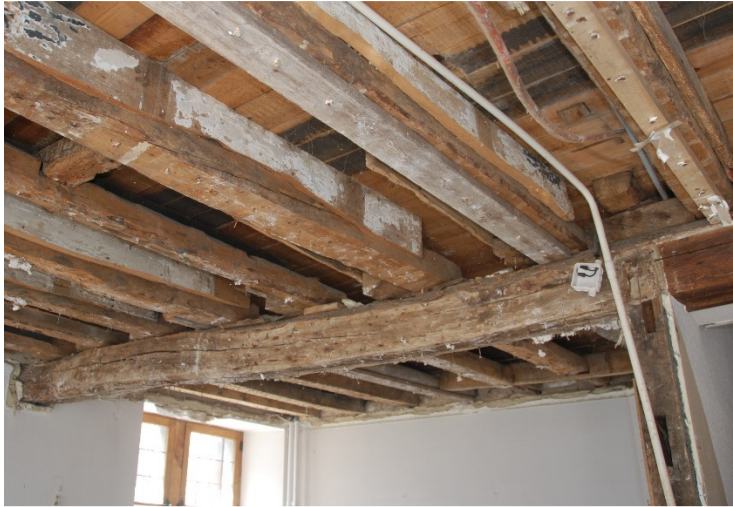
Afb. 92: Detail ruimte 1 – verlaagd plafond.

Door het verwijderen van de plafondbezigting werd de onderliggende plafondconstructie zichtbaar (afb. 92).

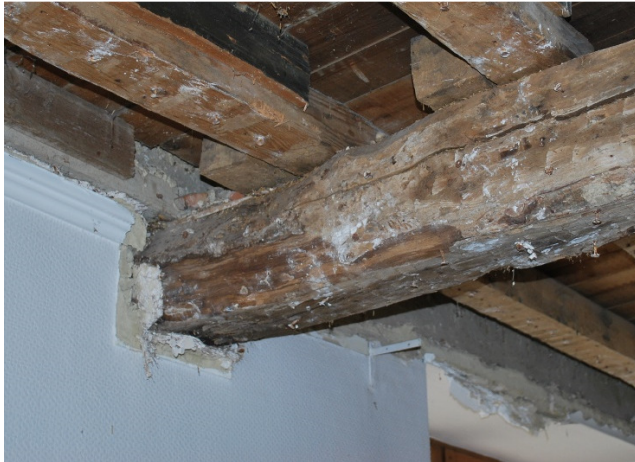
De moerbalk heeft noch draagstenen noch sleutelstukken (*afb. 93*).

*Afb. 93: Detail plafond ruimte 1 – moerbalk B1a.*

Doordat het hier gaat om een latere toevoeging is de hoogte en positie van deze moerbalk verschillend van de andere moerbalken in de woning. De reden voor de plaatsing van deze balk is om een tussenverdieping mogelijk te maken en extra steun te bieden voor de trap.

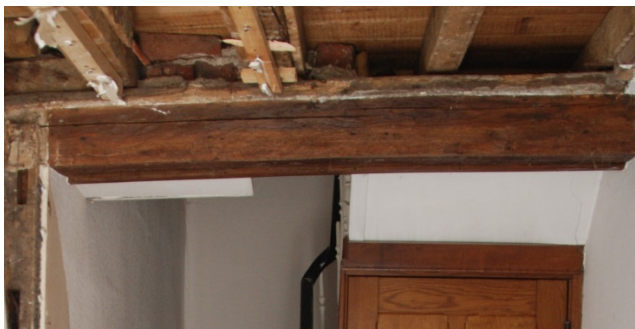
Op de vrijgemaakte balk zijn vele inkepingen zichtbaar, dit was voor de hechting van het pleisterplafond. Het gedeelte van de moerbalk aan de traphal werd ongemoeid gelaten. Het vertoont geen inkepingen voor verdere afwerking maar werd gebeitst en was bedoeld om zichtbaar te zijn (*afb. 94*).

*Afb. 94: Detail plafond ruimte 1 – moerbalk B1.*

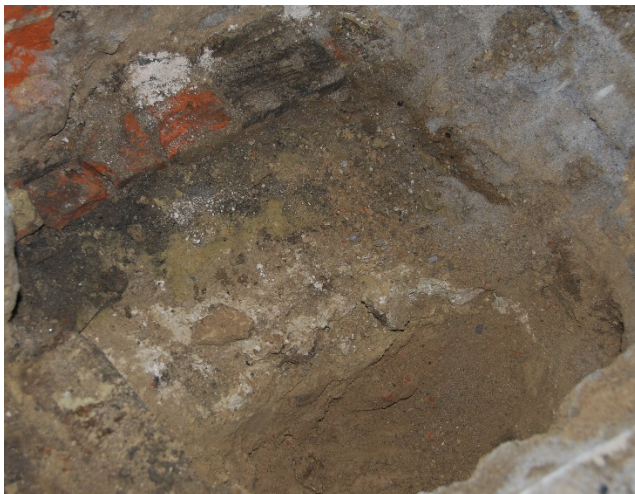
De vloer is voorzien van recente marmertegels (geplaatst ca. 2000) en ligt hoger dan de vloeren in de aangrenzende ruimten. Dit komt doordat de huidige vloer bovenop de reeds bestaande vloer werd geplaatst. Bij sonderingen in de hoek van de ruimte, tegen de bijbouw, kon het oude vloerniveau worden bepaald en werden nog oude tegels teruggevonden. Het gaat om zwarte en rode tegels die in dambordpatroon waren geplaatst (*fig. 99-100*).

*Afb. 99: Detail ruimte 2 – sondering oude vloerniveau.*

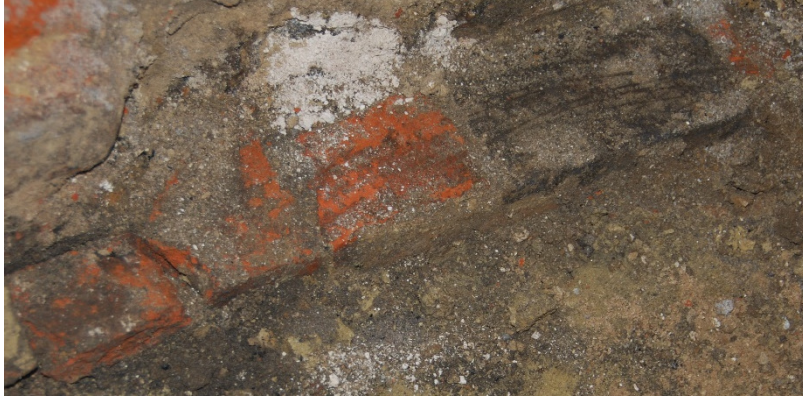
*Afb. 100: Detail ruimte 2 – oude vloertegels.*

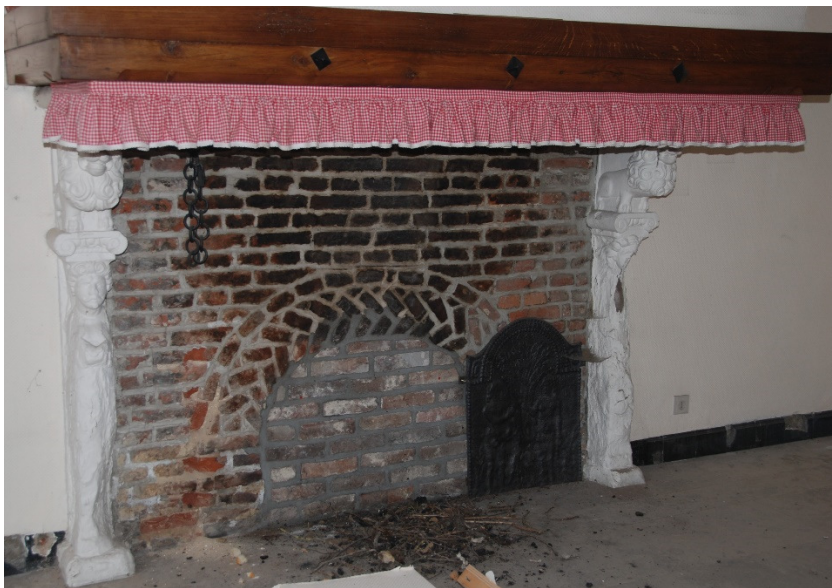
Centraal in de ruimte, tegen de muur van de burens, bevindt zich een monumentale schouw met brede houten schouwlijst (*afb. 101*). De schouwvanden zijn opgevat als kariatiden met de voorstelling van Adam en Eva waarboven een ionisch kapiteel. Bovenop de zuilen staat telkens een leeuwenfiguur (*afb. 102-103*). De figuur van Eva is zwaar beschadigd.

*Afb. 101: Detail ruimte 2 – monumentale schouw*

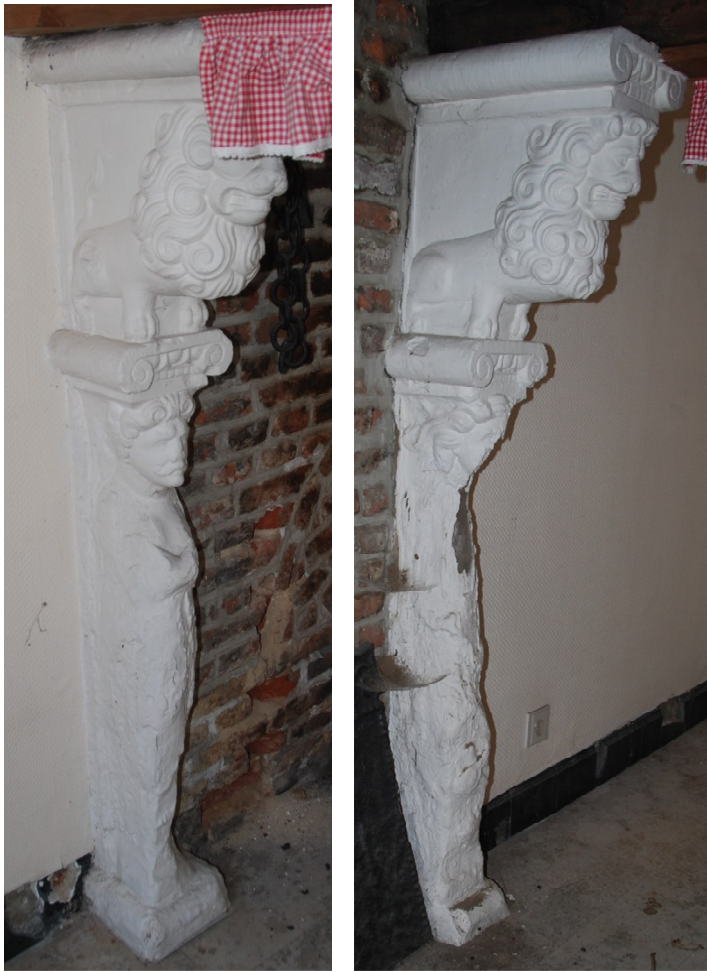
Afb. 102: Detail monumentale schouw ruimte 2 – Adam

Afb. 103: Detail monumentale schouw ruimte 2 – Eva

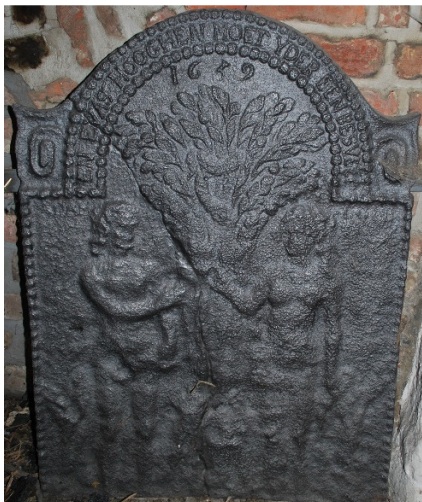
De los in de haard staande haardplaat (afb. 104) bevat de voorstelling van Adam en Eva op het moment van de zondeval. Bovenaan de plaat staat een tekstband met het opschrift “EN EVAS HOOGHEN MOET YDER EEN BESV...” en de datering 1659.

Afb. 104: Detail monumentale schouw ruimte 2 – haardplaat.

De schouwmuur werd aangepast aan de smaak der tijd en kreeg een rondboog in metselwerk waar de haardplaat niet meer inpaste. De boog werd nadien terug gedicht.

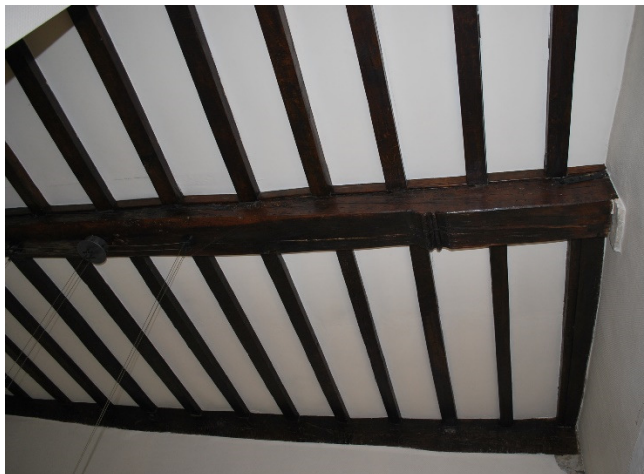
Het plafond bevat twee zichtbare moerbalken, één ter hoogte van de muur tegen ruimte 1 (B2) en één centraal in de ruimte (B3). Aan weerszijden van de middelste moerbalk bevinden zich dertien kinderbalken (*afb. 105*).

*Afb. 105: Detail ruimte 2 – plafond.*

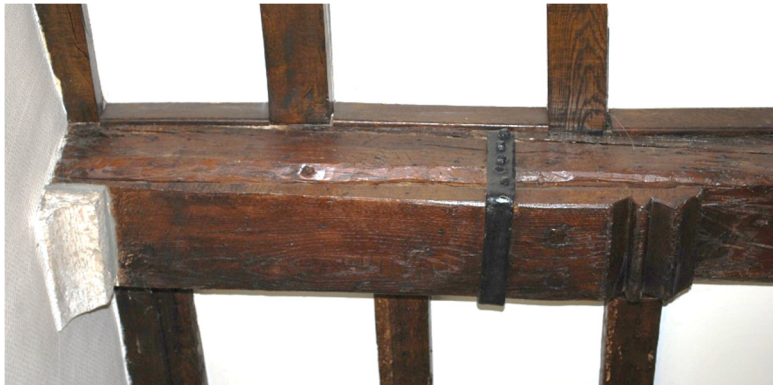
De centrale moerbalk steunt aan de straatzijde (B3-b) op een platte, rechthoekige natuurstenen console. Aan de koerzijde (B3-a) zit een natuurstenen console met hol profiel. Het sleutelstuk bestaat hier uit een apart stuk balk dat met een metalen band

wordt vastgehouden aan de moerbalk (afb. 106). De sleutelstukken hebben aan het uiteinde een profielbewerking. Bij B3 is dit een tandenfries (afb. 106-107).

Afb. 106: Detail plafond ruimte 2 – moerbalk B3a.

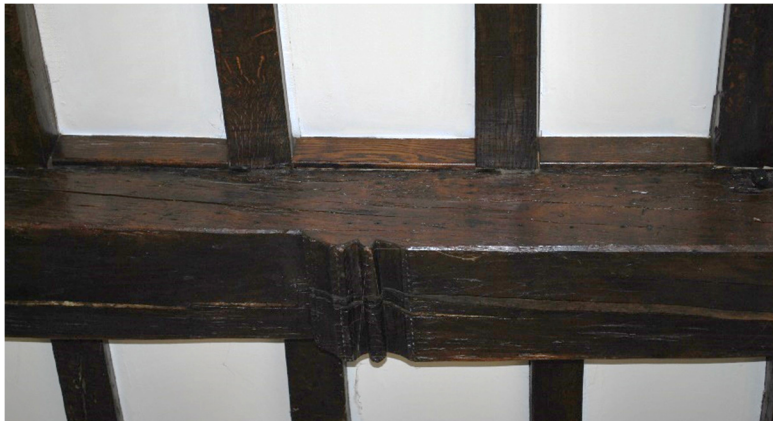
Afb. 107: Detail plafond ruimte 2 – moerbalk B3b.

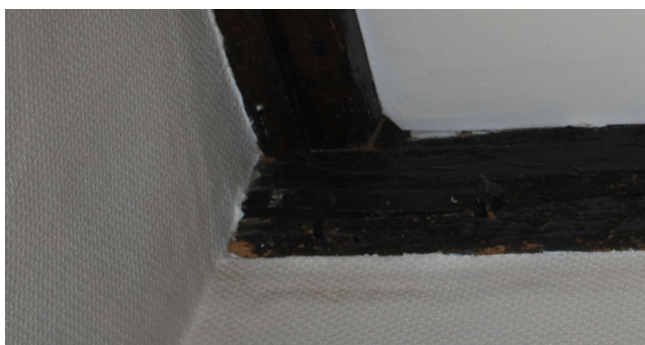
De andere moerbalk, B2, zit half verscholen in de muur tegen ruimte 1. Aan de straatzijde (B2-b) ligt deze balk op een console in natuursteen. Aan de koerzijde (B2a) is geen console zichtbaar (afb. 108).

Afb. 108: Detail plafond ruimte 2 – moerbalk B2a.

Bij de sondering naar deze console die werd uitgevoerd in ruimte 3 kon worden vastgesteld dat de moerbalk aan deze zijde niet rust op een console maar op een houten balk (afb. 109).

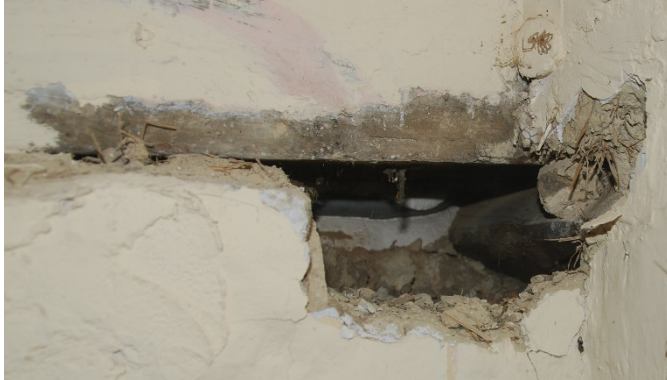
*Afb. 109: Detail sondering naar console – B2a.*

Alle in de woning aanwezige moerbalken hebben gedecoreerde sleutelstukken en worden gedragen door een natuurstenen console, met uitzondering van moerbalk B2 die langs de koerzijde rust op een houten balk. In ruimte 2 en 4 zijn de moer- en kinderbalken zichtbaar. De ruimte tussen de kinderbalken is opgevuld met witgeschilderde houten platen. De traphal en ruimte 5 zijn voorzien van een egale plafondbezetting. In ruimte 5 werden onder deze bezetting nog originele troggewelfjes aangetroffen. Vermoedelijk waren deze oorspronkelijk ook in de andere ruimten aanwezig.

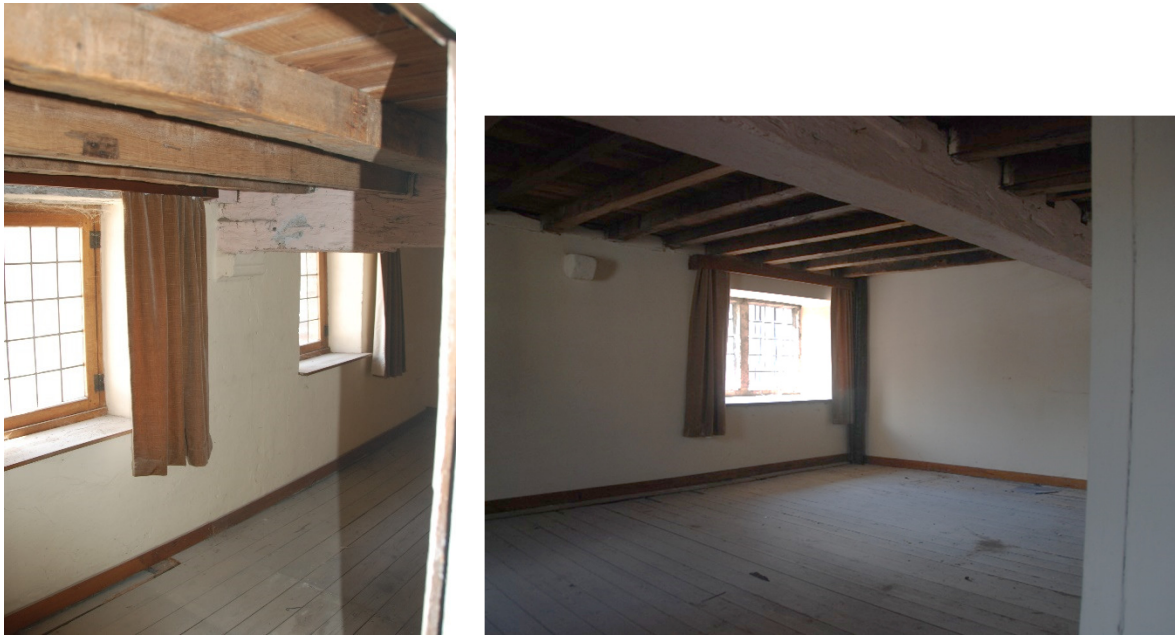
Het is een erg lage ruimte (ca. 1.5 meter hoog) met twee kleine houten ramen aan de koerzijde en een stenen dubbelvenster met glas-in-loodraam in de voorgevel (afb. 110-111).

Afb. 110-111: Ruimte 3 – zicht vanaf de deur.

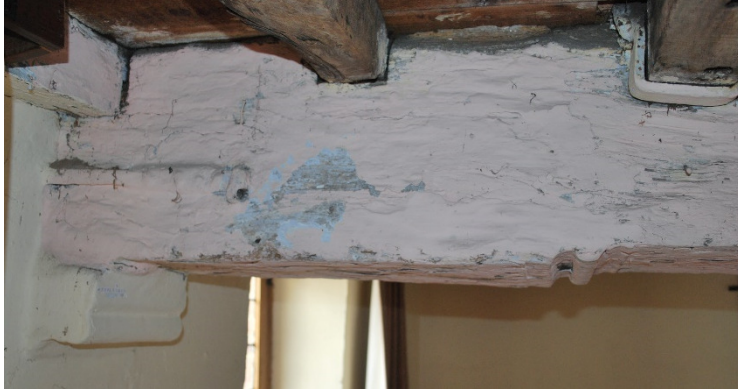
Aan de koerzijde rust de balk op een beschilderde natuurstenen console met dubbele boogvorm. Het sleutelstuk vertoont hetzelfde profiel als de middelste moerbalk in ruimte 2. Door de dikke verflaag is echter niet zichtbaar of het profiel ook een tandenfries bezit (afb. 112).

Afb. 112: Detail plafond ruimte 3 – moerbalk B4a.

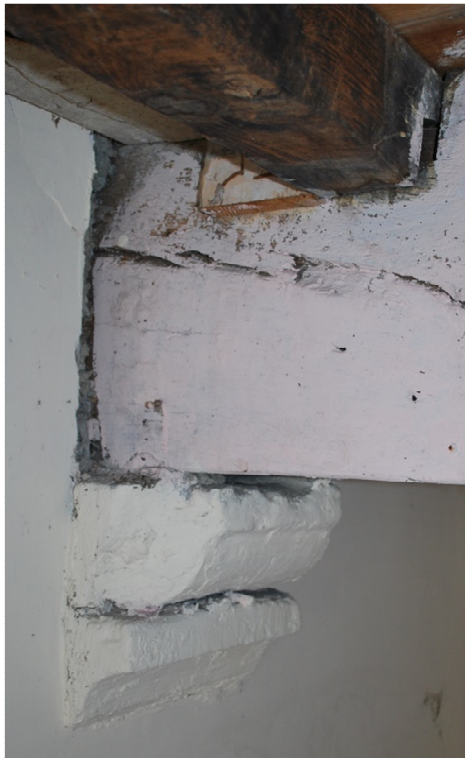
Langs de straatzijde steunt de balk op twee boven elkaar geplaatste consoles, een met bol en een met hol profiel. (afb. 113).

Afb. 113: Detail plafond ruimte 3 – moerbalk B4b.

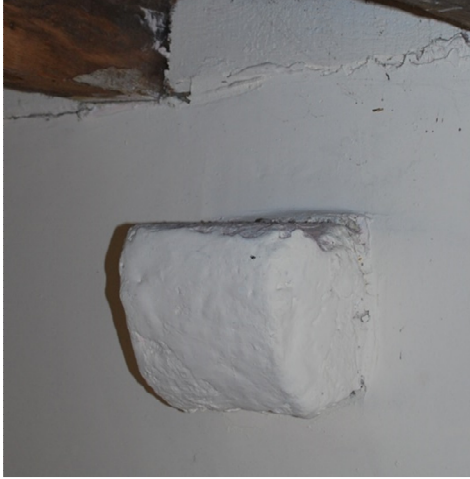
Ongeveer centraal in de voorgevel bevindt zich een derde console, zonder balk (afb. 114).

*Afb. 114: Detail ruimte 3 – console in de voorgevel.*

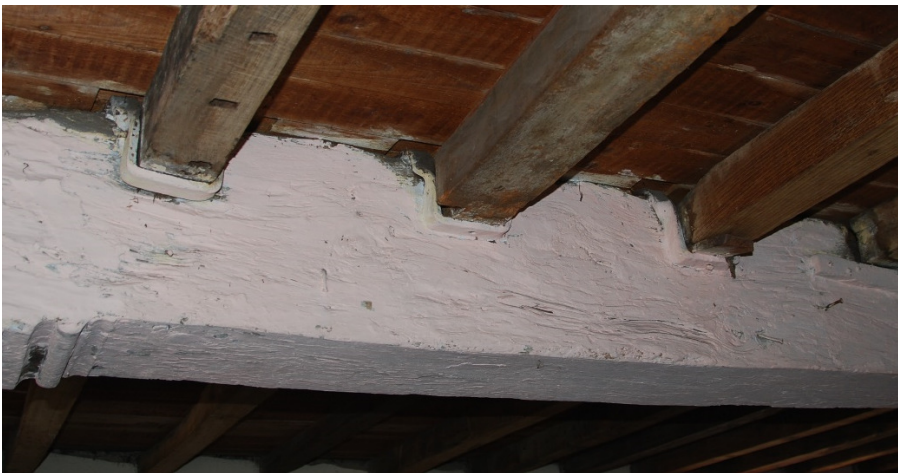
Van de elf kinderbalken zijn er drie met een smeedijzeren steun die is bevestigd in de moerbalk (*afb. 115-118*).

*Afb. 115: Detail plafond ruimte 3 – smeedijzeren steun kinderbalken.*

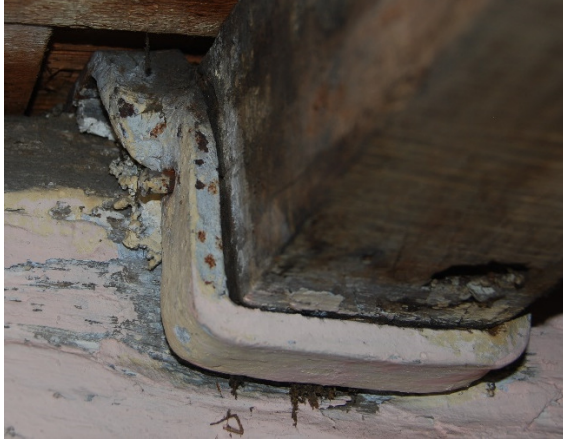
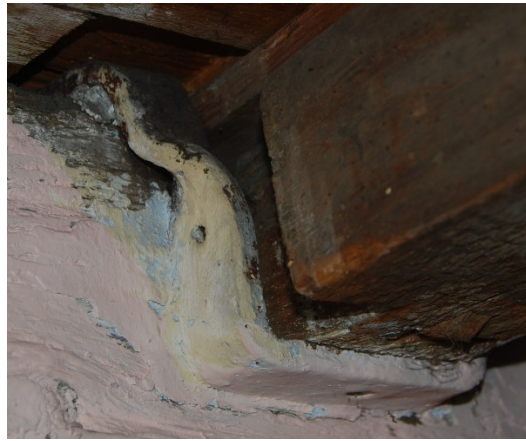
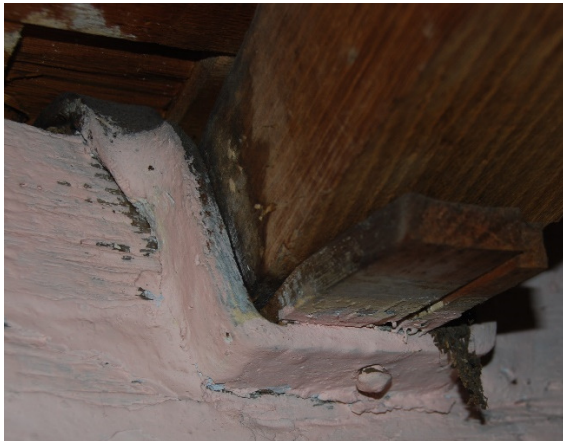
*Afb. 116, 117, 118: Detail plafond ruimte 3 – smeedijzeren steunen kinderbalken.*

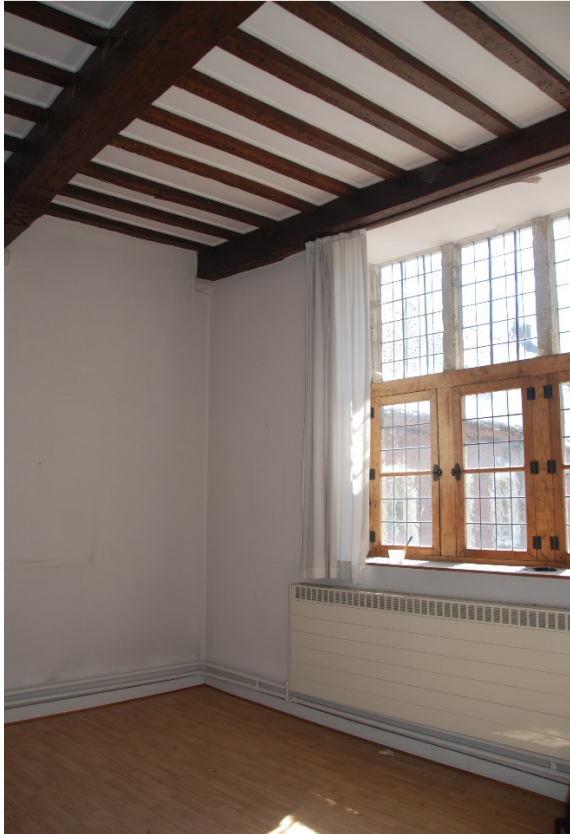
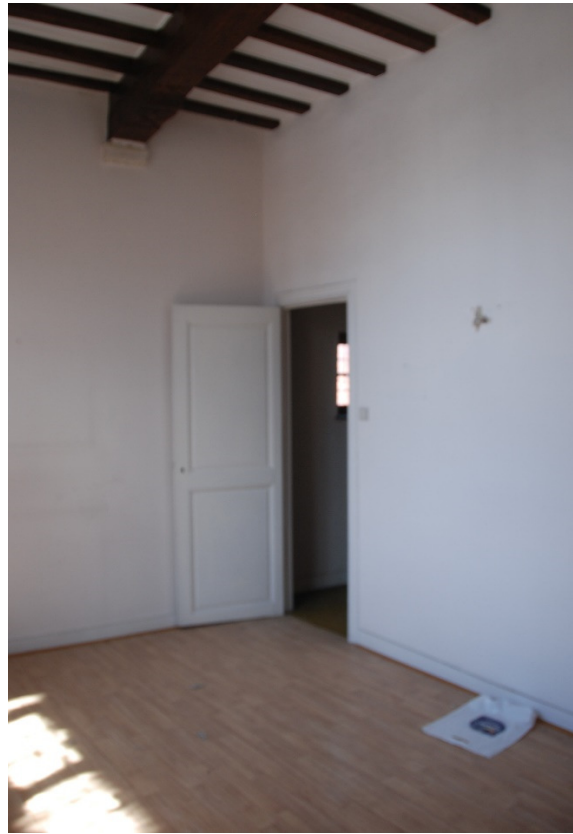
Ruimte 4 ligt aan de voorzijde van het gebouw. De ruimte heeft dezelfde L-vorm als de eronder liggende ruimten 1 en 3 zij het dat hier een opdeling is gemaakt in een grote rechthoekige ruimte en een kleinere annex bergruimte (ruimte 4b) (afb. 119-120).

*Afb. 119-120: Ruimte 4 – zicht vanaf de traphal en vanaf de hoek van de Grote Markt en de koer.*

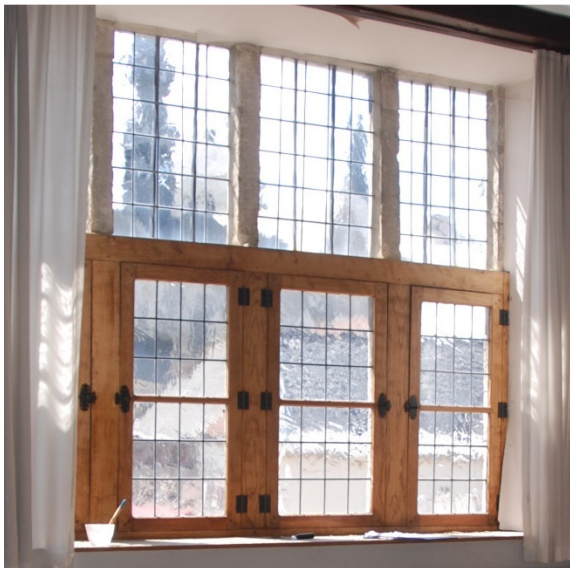
De ruimte bevat een groot venster met onderaan houten ramen die uitzicht bieden op de Grote markt (*afb. 121*), een deur naar de traphal (*afb. 120*) en een dubbele deur naar de annex bergruimte (*afb. 122*).

*Afb. 121: Detail ruimte 4 – venster.*

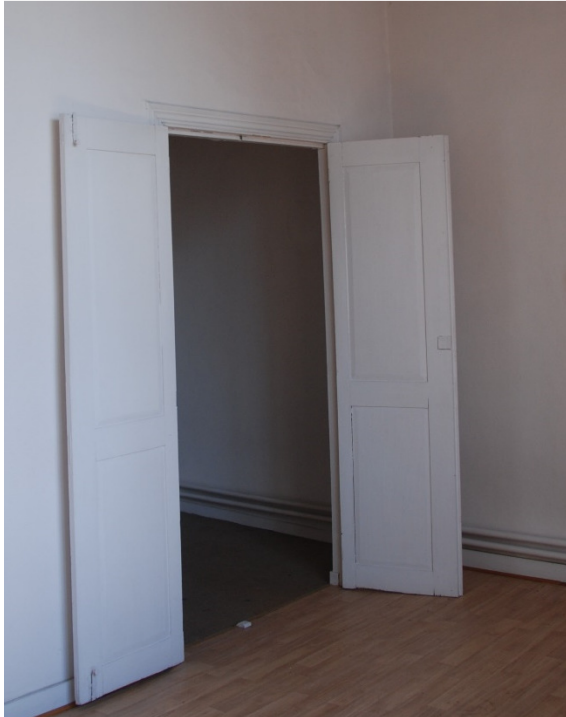
*Afb. 122: Detail ruimte 4 – deuren aan annex bergruimte (ruimte 4b).*

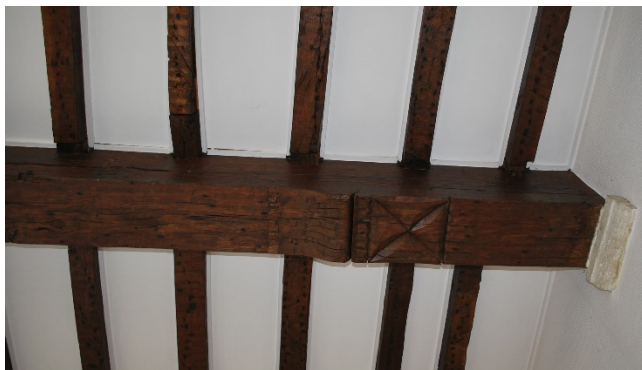
Het plafond bevat twee moerbalken (B5 en B6) met kinderbalken ertussenin. Tussen de kinderbalken bevinden zich wit geschilderde tussenschotten (*afb. 123*).

Afb. 123: Detail plafond ruimte 4 – moerbalk B6 en kinderbalken.

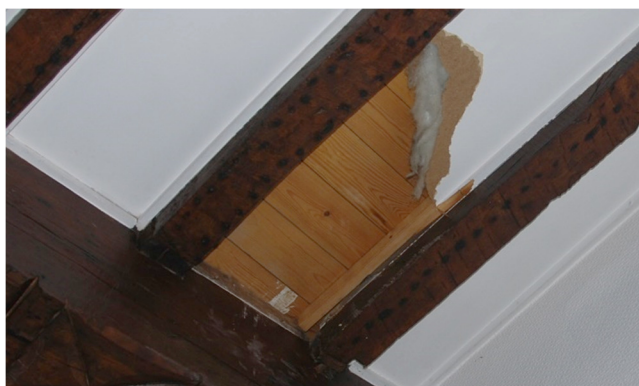
Bij het verwijderen van een van de schotten werd de onderkant van de zoldervloer zichtbaar (afb. 124).<sup>57</sup>

Afb. 124: Detail plafond ruimte 4 – wegnemen van tussenschotten.

<sup>57</sup> Vermoedelijk zaten er origineel troggewelfjes tussen de kinderbalken. Hiervan zijn tijdens het onderzoek in deze ruimte echter geen sporen teruggevonden.

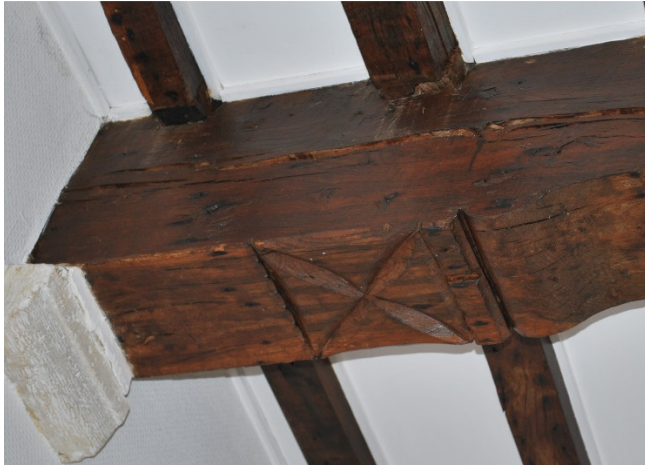
De moerbalken rusten langs beide zijden op een eenvoudige natuurstenen console. De balksleutels zijn versierd met een bloemmotief (afb. 125).

Afb. 125: Detail plafond ruimte 4 – console en balksleutel.

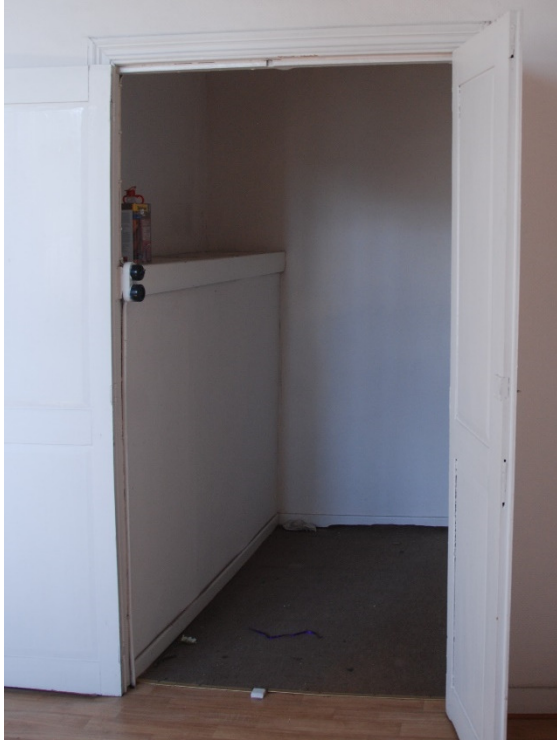
Ruimte 4b is de kleine bergruimte annex ruimte 4. Deze ruimte ligt gedeeltelijk boven ruimte 3 en gedeeltelijk boven de overloop voor ruimte 3 en de trap naar de eerste verdieping. Het deel boven de trap bestaat uit een vooruitspringende halfhoge box (afb. 126).

*Afb. 126: Detail ruimte 4b – vooruitspringende box boven de trap.*

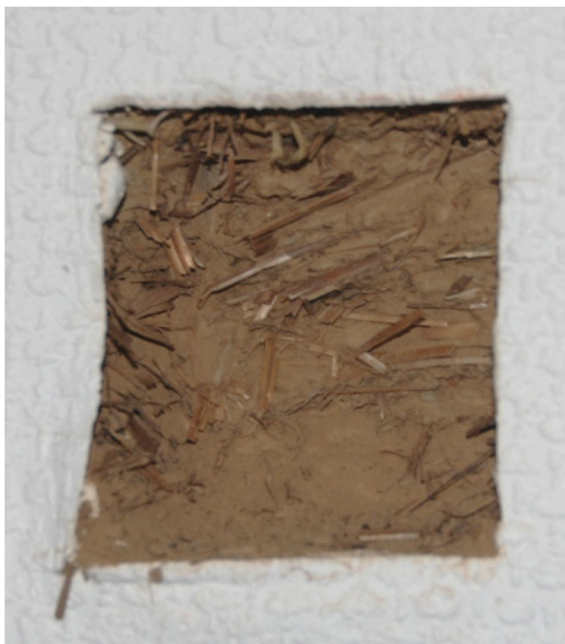
Een sondering op de muur tegen ruimte 5 heeft uitgewezen dat het hier om een vermoedelijk originele vakwerkmuur gaat (*afb. 127*).

*Afb. 127: Detail ruimte 4b – sondering op de muur tegen ruimte 5.*

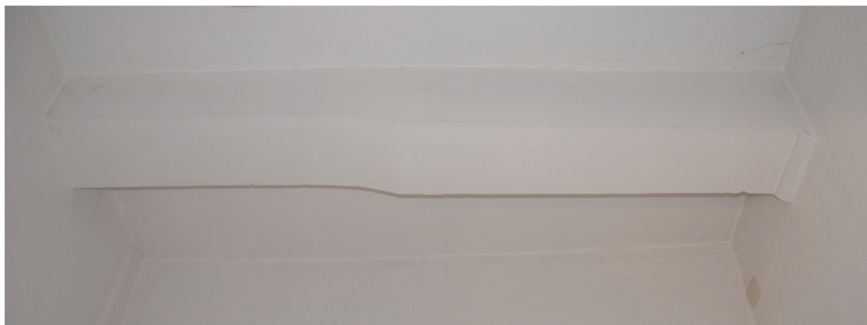
Het plafond is voorzien van een egale plafondbezetting. Centraal in het plafond bevindt zich een ingekapselde moerbalk (B7) die van hieruit doorloopt in de gang (afb.128).

Afb. 128: Detail plafond ruimte 4b – moerbalk B7a.

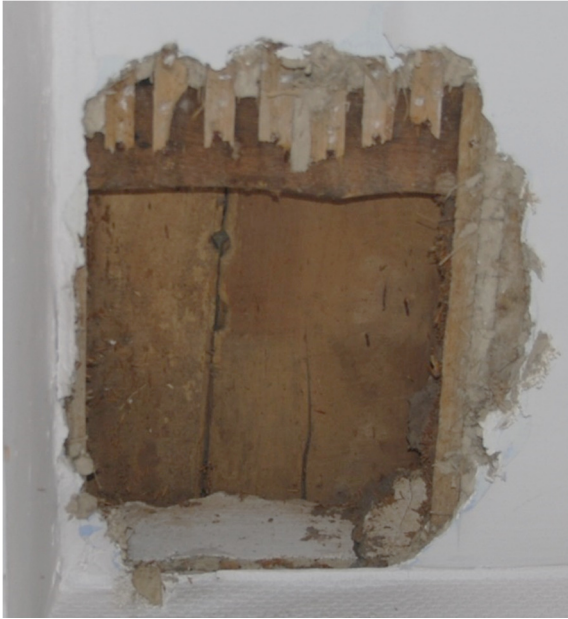
Net als in ruimte 4 werd bij het verwijderen van een deel van de plafondbezetting de zoldervloer zichtbaar (afb. 129).

*Afb. 129: Detail plafond ruimte 4b – sondering plafond.*

Het gaat hier wel om oudere en bredere vloerplanken. Langs de rand zijn nog sporen van een kalkbezetting te zien (*afb. 129*). Het gaat hier mogelijk om resten van troggewelfjes.

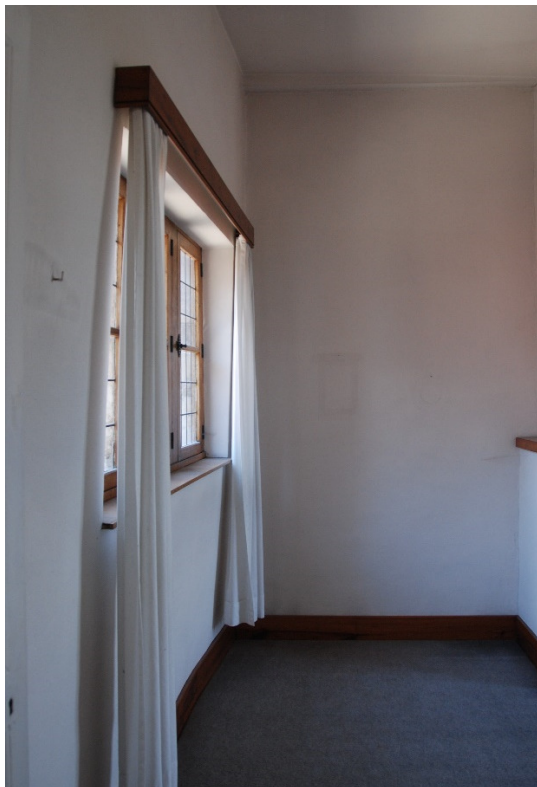
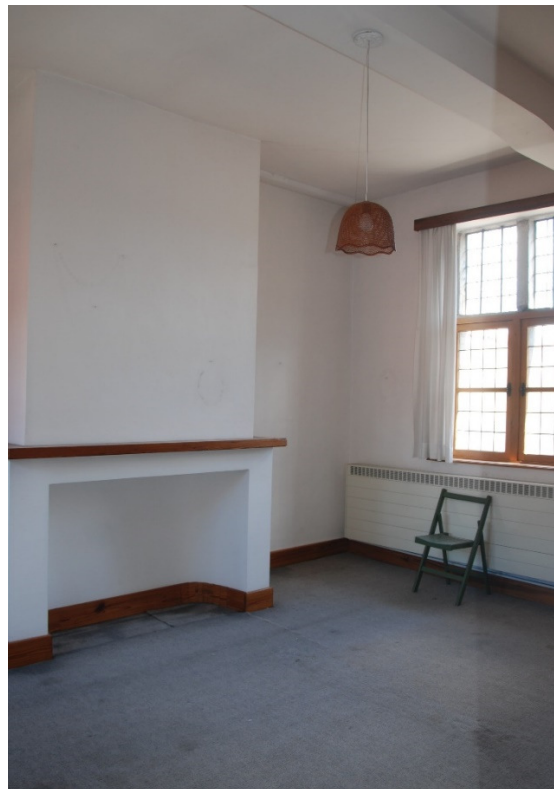
Ruimte 5 bevindt zich aan de achterzijde van het gebouw boven ruimte 2. Het is een rechthoekige ruimte met drieledig houten raam langs de Bogaerdenstraat en een stenen kruisvenster aan de koerzijde. Net als ruimte 2 beschikt ook deze ruimte over een monumentale schouw (afb. 130-131).

Afb. 130-131: Ruimte 5.

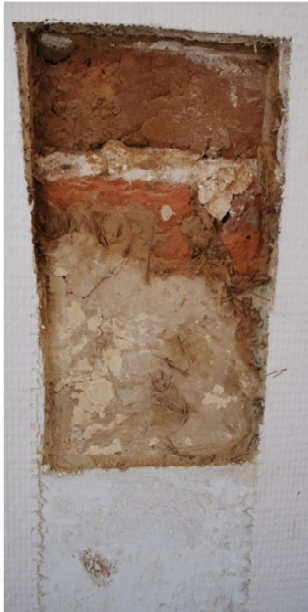
Op de muur naar de burens zit er onder deze bezetting een oude leembezetting en de rode bakstenen buitenmuur van het nevenliggend huis. (afb. 132).

Afb. 132: Detail ruimte 5 - sondering muur tegen burens.

Dit bevestigt de stelling dat het Spiegelhuis rechtstreeks tegen dit huis is aangebouwd. De buitenmuur doet nu dienst als gemeenschappelijke scheidingsmuur.

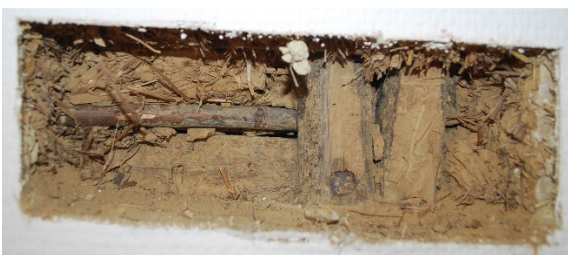
Onder de bezetting op de muur tegen de traphal bevindt zich, net als op de binnenmuur in ruimte 4b, een vakwerkmuur (afb. 133).

Afb. 133: Detail ruimte 5 - sondering muur tegen traphal.

Gezien deze muur de volledige breedte en hoogte van het gebouw inneemt, kan gesteld worden dat het hier om een oude, al dan niet originele muur gaat.<sup>58</sup>

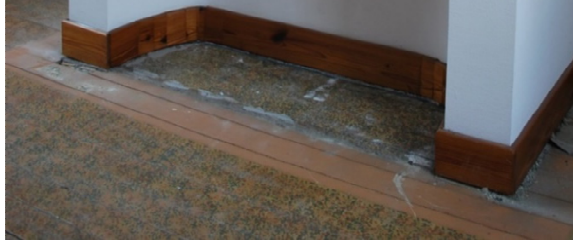
Net als in ruimte 4 werd de vloer hier vermoedelijk gelijktijdig met plaatsing van de trap en de toevoeging van ruimte 3 vernieuwd. Onder de vloerbekleding (linoleum) liggen rechte houten vloerplanken met een tamponmatige tapijtimmitatie gelijkaardig aan deze in ruimte 4 (afb. 134).

Afb. 134: Detail ruimte 5 – getamponneerde tapijtimmitatie.

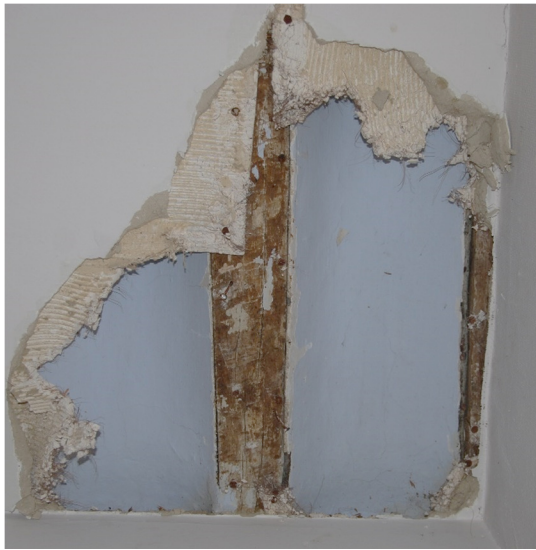
Bij de sonderingen op het plafond werden er tussen de kinderbalken troggewelfjes teruggevonden (afb. 136).

Afb. 136: Detail plafond ruimte 5 – troggewelfjes.

Het gaat hier mogelijk om de originele plafondbezetting. Vermoedelijk was niet enkel deze ruimte voorzien van zulke troggewelfjes maar waren ze ook in de andere kamers aanwezig.

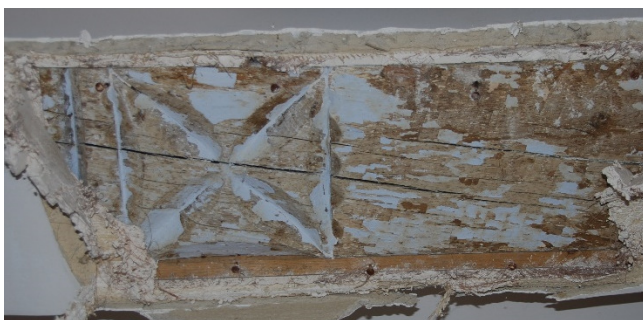
De sondering op de moerbalk (B8a) bracht dezelfde versieringen als de balksleutels van ruimte 4 aan het licht (afb. 137). Hoewel er geen sondering werd gedaan op het andere balkuiteinde kan ervanuit worden gegaan dat zich hier dezelfde balksleutel bevindt.

Afb. 137: Detail plafond ruimte 5 – sondering moerbalk B8a.
