Bouwhistorisch en materiaaltechnisch onderzoek  
ten behoeve van het beheersplan van het pand de  
Spiegel op de Markt 23 te Zoutleeuw

Juli 2016

Studiebureau Monumentenzorg bvba voert i.o.v. dhr. en mevr. Peeters een bouwhistorisch en materiaal-technisch onderzoek uit ten behoeve van het beheersplan van het pand 'De Spiegel' op de Markt 23 te Zoutleeuw. De woning is gelegen in de 1<sup>ste</sup> afdeling, sectie B en heeft het kadasternummer 142.

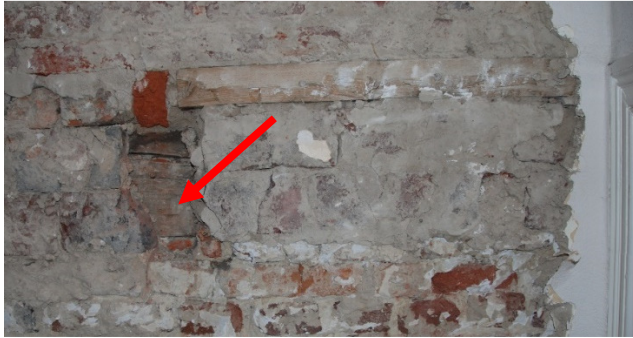
De muur tegen ruimte 2 werd volledig gedecapeerd. Hierbij kwam een deel van moerbalk B2 vrij (afb. 144).

Afb. 144: Detail traphal tussenverdiep – moerbalk B2.

Deze muur loopt door tot de verdieping en verspringt daar. De vakwerkmuur tussen de traphal en ruimte 5 staat dus niet op maar naast de onderliggende muur. Deze verspringing is ook op te merken aan de trap naar de zolder. Het eerste deel ervan is breder dan de rest van de trap.

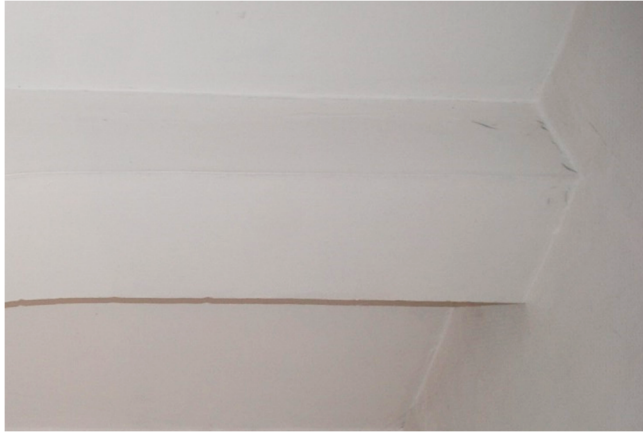
De traptreden zijn hier ook hoger en minder diep. Dit was nodig omdat er over een kortere afstand een grotere hoogte moest worden overbrugd. Hierbij diende ook rekening te worden gehouden met de aanwezige moerbalk (B7) (afb. 145-146).

*Afb. 145: Detail traphal verdieping – moerbalk B7.*

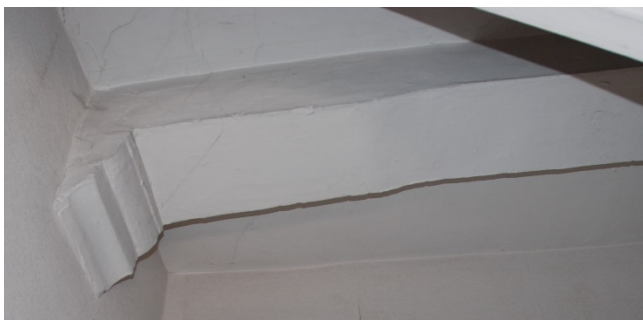
*Afb. 146: Detail traphal verdieping – moerbalk B7.*

Deze ingekapselde moerbalk steunt op een grote, geschilderde natuurstenen console met bol en hol profiel. Tijdens het onderzoek werden er geen sonderingen gedaan op de moerbalk. Gezien de overeenkomst in vorm en decoratie van de moerbalken in ruimte 4 en 5 wordt er van uitgegaan dat zich ook hier dezelfde versierde balksleutels bevinden.

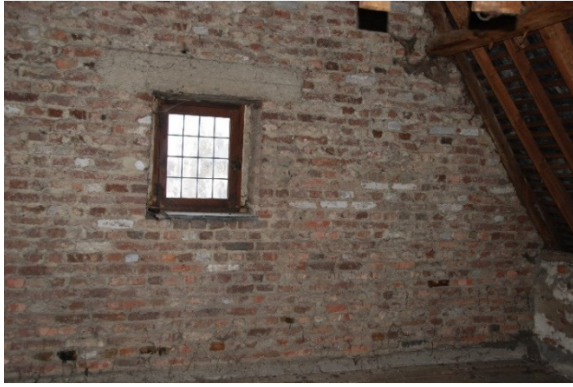
Afb. 149: Detail zolder – voorgevel.

Bij de restauratie van 1962 werd de voorgevel, net als op de eerste verdieping, voorzien van een extra steunmuur. Boven het raam bevindt zich een betonnen linteel (afb. 149).

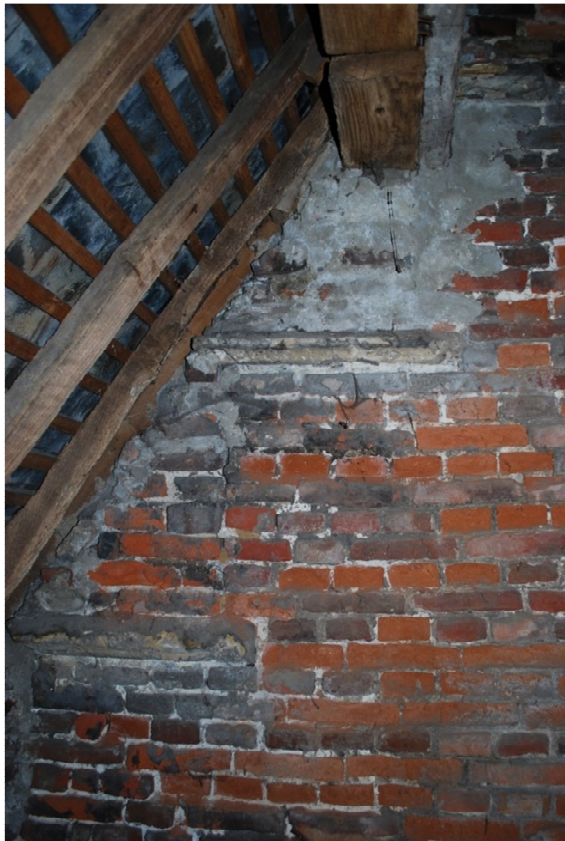
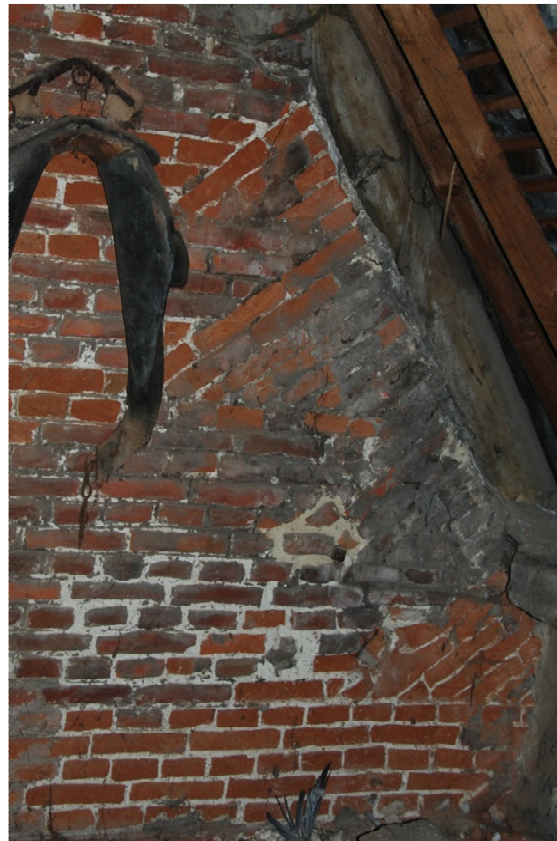
Afb. 150-151: Detail zolder – gevel achterzijde (buitengevel buren).

Bij beschouwing van de achtergevel is duidelijk te zien dat het hier om de oorspronkelijk buitengevel van het naburige huis gaat (afb. 150-151). De vlechting van dak van het naburig gebouw is zichtbaar aan de koerzijde (afb. 149).<sup>59</sup>

In de gevel langs de Bogaerdenstraat is geen vlechting meer aanwezig (*afb. 150, 153*). Mogelijk verdwenen deze tijdens een van de restauraties van het aanpalende gebouw, waarbij de afdekking van de trapgevel werd vervangen door natuurstenen trappen. (*afb. 154*).

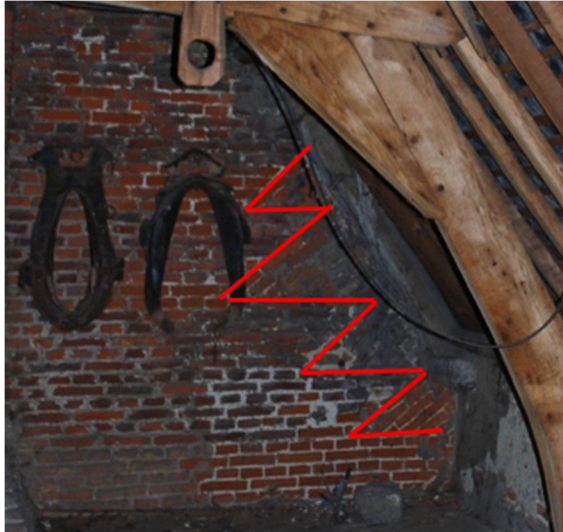
*Afb. 152: Detail zolder – gevel burens langs de koerzijde met aanduiding van de vlechting.*

Deze vlechting heeft een erg onregelmatige vorm. Gezien er ook op meerdere plaatsen kleurverschillen zijn in de voegmortel gaat het hier mogelijk om herstellingen in de gevel waarbij de vlechting niet werd aangehouden (*afb. 152*).

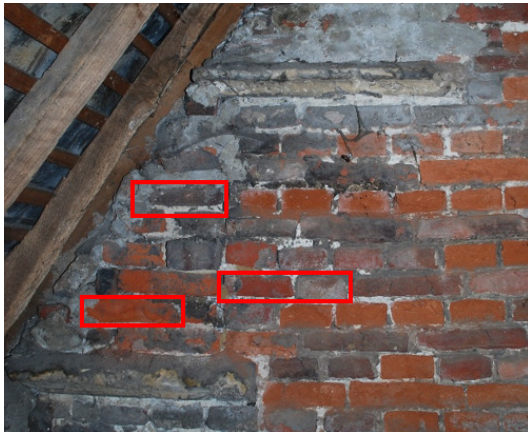
Afb. 155: Detail zolder – gevel buren langs de zijde Bogaerdenstraat – metselverband.

Het metselverband wordt hier ook niet overal aangehouden. Het kruisverband wijzigt op de plaats waar zich vroeger vlechtingen bevonden. Op sommige plaatsen in het metselwerk zijn strekken te zien waar er zich normaal koppen zouden moeten bevinden en omgekeerd (afb. 155). Hogerop is duidelijk te zien waar de vlechtingen zijn verdwenen. De baksteen heeft hier een donkere kleur. Op de overgang tussen het dak en de muur werd een deel van de bakstenen bestreken met een cementbepoetsing(?).

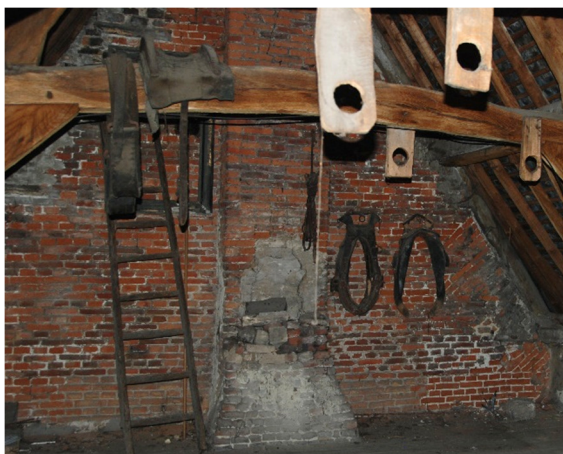
Afb. 156: Detail zolder – gevel buren.

Centraal in de muur bevindt zich de schoorsteen. Ernaast hangen nog halters van paarden (afb. 156).

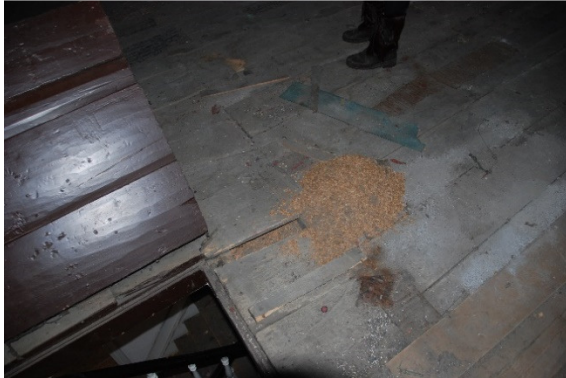
*Afb. 157: Detail zolder – zoldervloer.*

De vloer bestaat voor 2/3 uit oude brede vloerplanken die over de volledige breedte van het huis lopen. Deze vloer loopt van de gevel tegen de burens tot het toegangsluik en is vermoedelijk nog de originele zoldervloer (*afb. 157*).

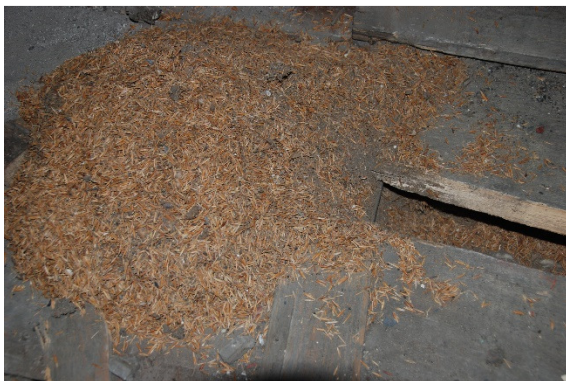
*Afb. 158: Detail zolder – zoldervloer – droog plantaardig materiaal.*

Onder de vloerplanken zit een dikke laag droog plantaardig materiaal (*afb. 158*)<sup>60</sup>. Het is niet duidelijk of het hier gaat om een soort van isolatielaag of dat het restanten zijn van gewassen die op de zolder werden bewaard.

<sup>60</sup> Mogelijk gaat het hier om boekweitkaf dat bij restauraties en verbouwingen van oude panden regelmatig tevoorschijn komt onder vloeren, tussen plafonds of achter muren. Deze toepassing komt reeds in de 16<sup>de</sup> eeuw voor maar was vermoedelijk vooral vanaf de 18<sup>de</sup> eeuw gangbaar. Het gebruik van boekweitkaf tussen plafonds en zoldervloer wijst op een isolerende functie van het kaf. KOK, R., EN KUIJPER, W., *Het gebruik van boekweitkaf in Nederland (bouw)historisch en archeologische gegevens*, in *Westerheem* nr. 3 (juni 2003), p. 113-114.

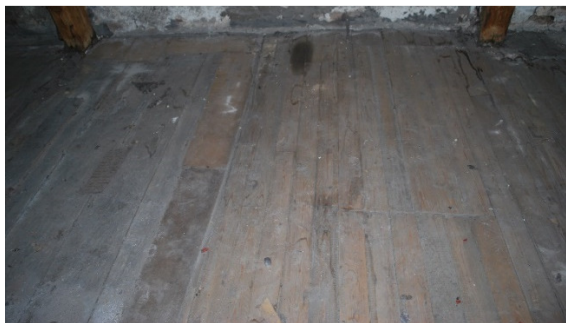
Afb. 159: Detail zolder – zoldervloer.

Het overige derde van de zoldervloer (van het toegangsluik tot de voorgevel) heeft een recentere bekleding van kleinere, smalle houten planken (*afb. 159*).

De vernieuwing van een gedeelte van de vloer zou een aanwijzing kunnen zijn voor de locatie van de trap.

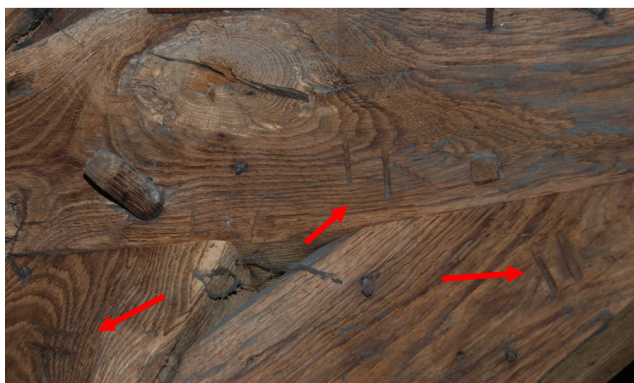
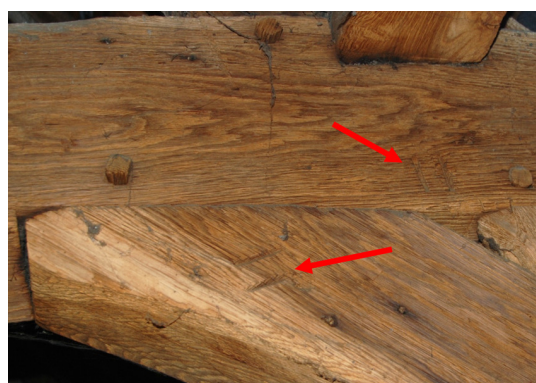
Afb. 160: Detail zolder – dakgebinte II.

Bij de restauratie van 1962 werd het dak voorzien van een nieuwe dakbekleding in natuurleien. Tegelijkertijd werden ook een aantal de kepers en een deel van het dakgebinte vernieuwd. De verschillende onderdelen van het dakgebinte zijn met elkaar verbonden met pen-gatverbindingen. Elke onderdeel is eveneens genummerd (afb. 160-163).

Dat een deel van het gebinte werd vervangen is te zien aan het gebruikte hout en de plaatsing van de merktekens. Bij de oude balken werd er duidelijk naar de kwaliteit van het hout gekeken bij de plaatsing ervan. De merktekens staan onregelmatiger naast elkaar maar vooral op de zijdelingse balk werd een extra schuine streep naast het merkteken geplaatst om aan te tonen waar dit deel diende te komen. Op de recentere balken werd zulk een schuin merkteken niet aangebracht. De merktekens zijn hier zeer regelmatig naast elkaar geplaatst in de richting dat de balk dient te worden geplaatst. Het hout heeft ook een gaver en meer vergeelde uitstraling.

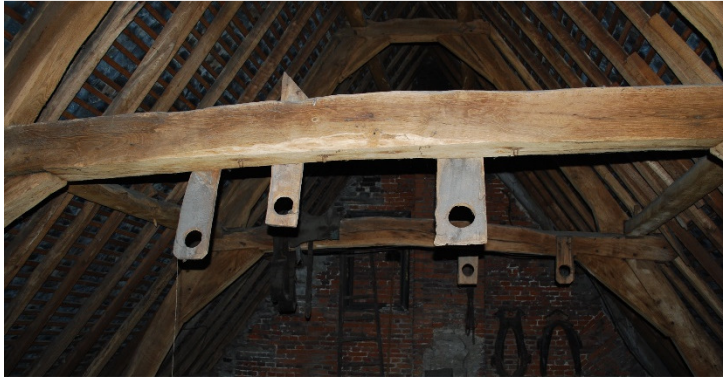
*Afb. 164: Detail zolder - dakgebinte.*

Aan de moerbalken zijn nog diverse planken bevestigd met onderaan een ronde opening. Door deze openingen konden lange stokken worden geplaatst waaraan men allerhande dingen kon laten drogen (afb. 164).

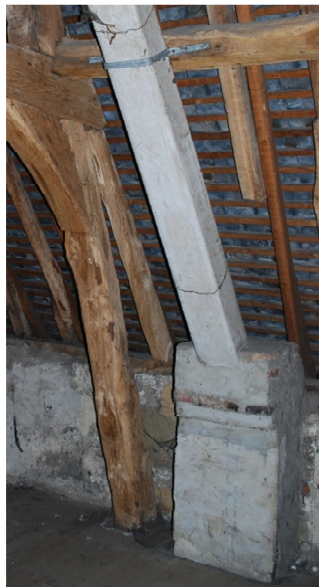
*Afb. 165: Detail zolder – afvoerbuis oude schoorsteen ruimte 4.*

Naast het toegangsluik bevindt zich nog de afvoerbuis in witte kunststof van de oude schoorsteen uit ruimte 4 (*afb. 165*).

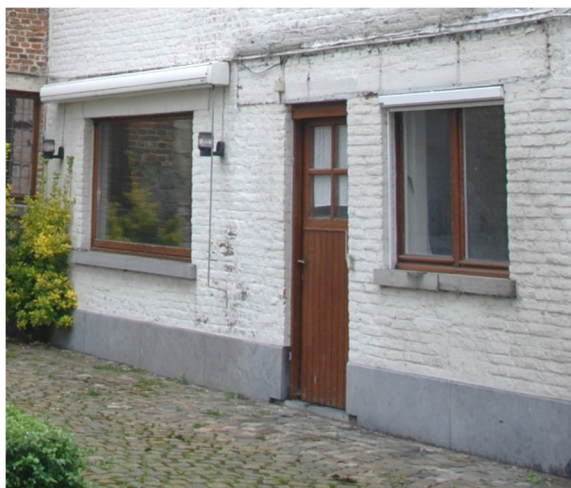
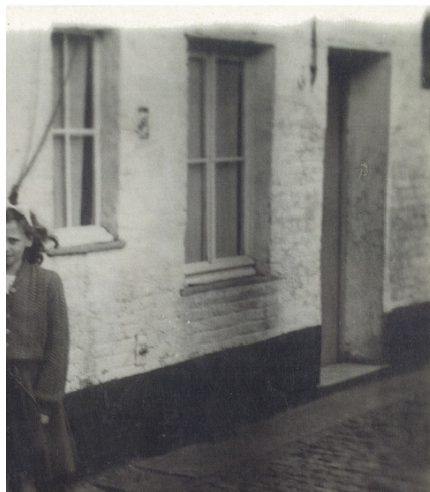
Afb. 172: Koer met zicht op de bijbouw – huidige toestand en toestand in 1950.

Zoals reeds vermeld dateert het merendeel van de bijbouw van de restauratiecampagne van 1962. Toen werd de muur tegen de koer gedeeltelijk afgebroken voor de plaatsing van een groot raam aan ruimte 1. Het raam en de deur aan Ruimte 2 wisselden van plaats (afb. 172). Hiervoor diende het oude vloerniveau van de opkamer te worden verhoogd.

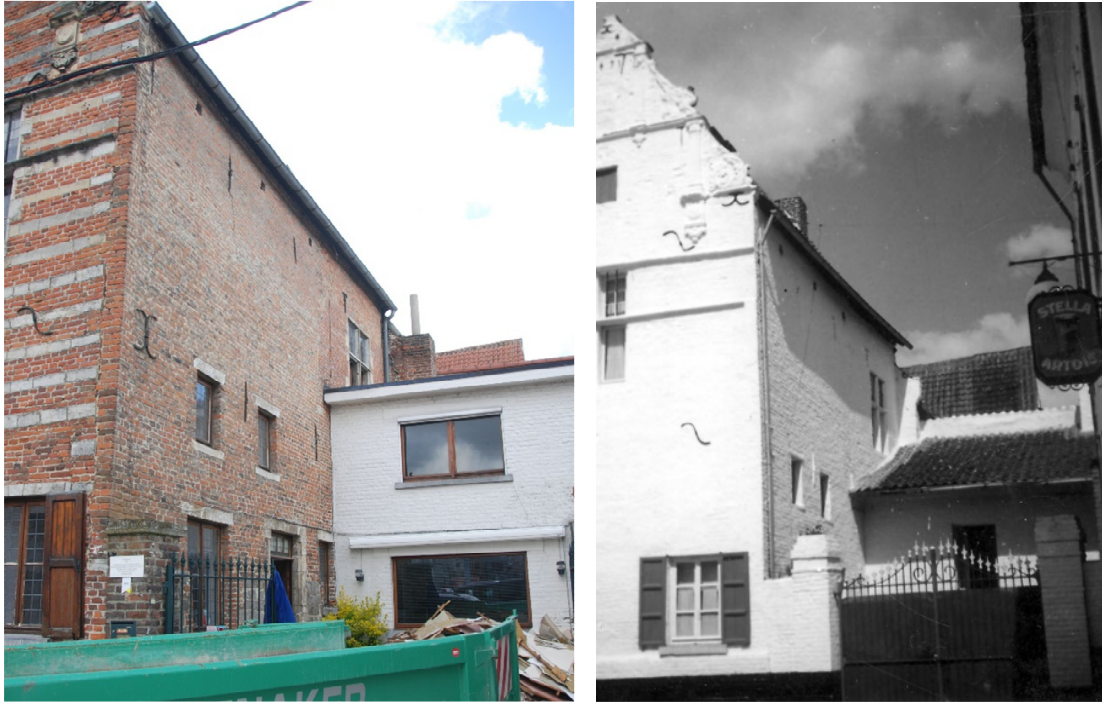
Afb. 173: Koer met zicht op de bijbouw – huidige toestand en toestand ca 1951 ©KIK-IRPA.

Om te komen tot twee volwaardige verdiepingen werd de gevel hier ook hoger opgetrokken, tot gelijke hoogte met de gevel tegen de burens. Het schuine pannendak werd bijgevolg vervangen door een plat dak (afb. 173).

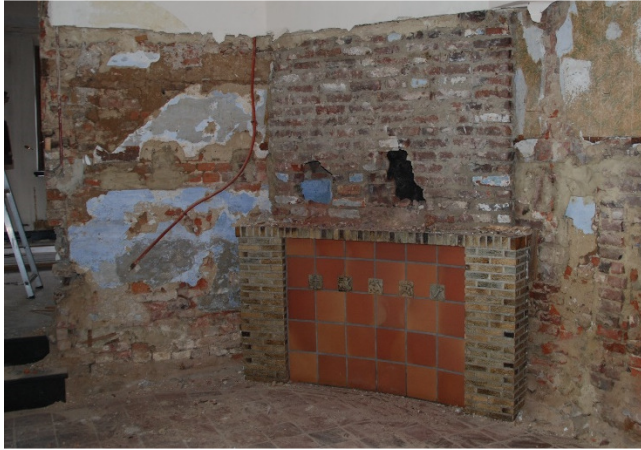
*Afb. 176: Bijbouw Ruimte 1 – schouw.*

In ruimte 1 bevindt zich in de hoek tegen het Spiegelhuis een in boogvorm gemetste schouw met oranje keramische tegels op de plaats van de haard (*afb. 176*). Deze dateert eveneens van 1962.

Bij het verwijderen van de bezetting op de muren werd nog een deel van de oude bezetting en verflagen teruggevonden (*afb. 176-177*). In tegenstelling tot de muren in het Spiegelhuis werden deze van de bijbouw niet afgekapt alvorens een nieuwe bezetting te plaatsen. Door de openingen in de schouwboezem is de achterliggende muur zichtbaar. Hierop zit dezelfde oude bezetting en verflagen als op de overige muren (*afb. 176*).

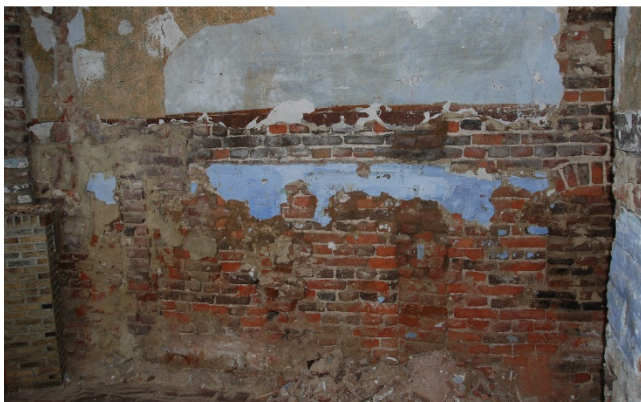
*Afb. 177: Bijbouw Ruimte 1 – muur tegen de burens.*

De meeste bouwsporen zijn terug te vinden in de muur tegen de burens. Hierin zijn verschillende brede verticale lijnen alsook een toegemetste nis te zien. (*afb. 177*).

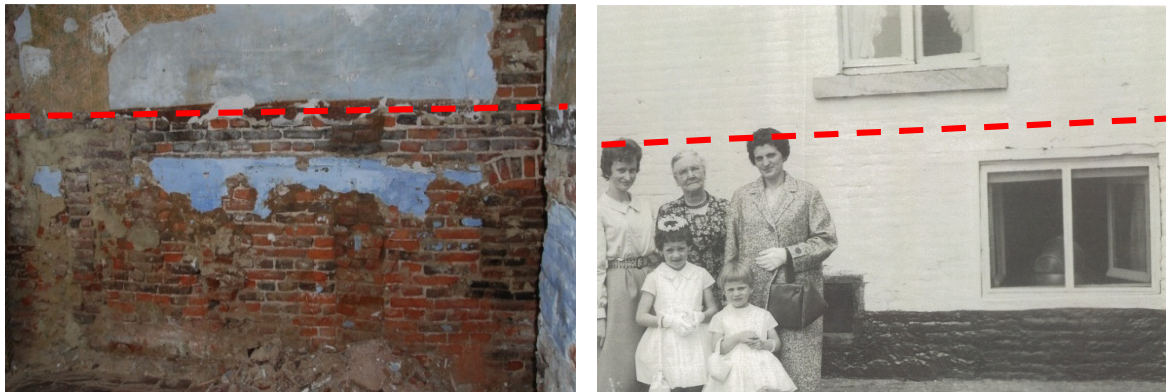
Afb. 178: Bijbouw Ruimte 1 – muur tegen de burens en communiefoto van 1959 met aanduiding van het oude vloerniveau van de opkamer.

Halfweg de muur loopt een horizontale lijn. Dit is het vroegere vloerniveau van de opkamer (afb. 178).

De huidige vloer met roodbruine tegels dateert eveneens van 1962. Origineel lag het vloerniveau lager. Bewijs hiervoor is de aanwezigheid van een waterput die zich iets voor de trap naar de verdieping bevindt. De aanzet van de put ligt een stuk lager dan het huidige vloerniveau. Ze werd gedeeltelijk opgemetseld tot iets onder de huidige tegels.<sup>62</sup>

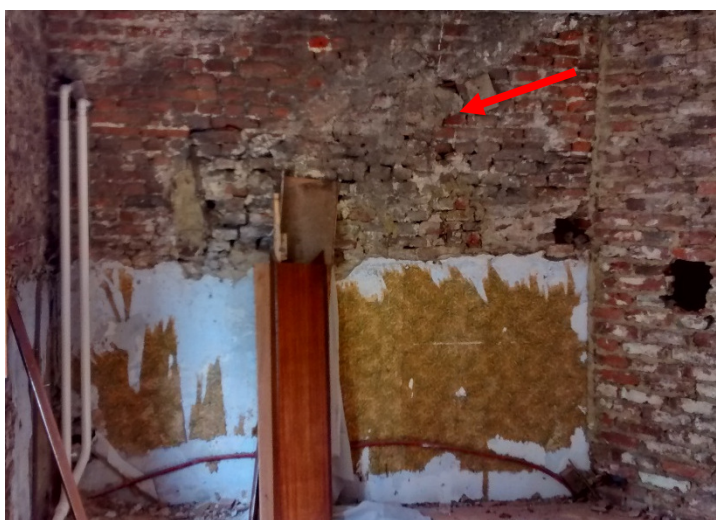
Afb. 179: Bijbouw Ruimte 1 verdieping – muur van het Spiegelhuis

Op de verdieping is de aftekening van het oude schuine dak duidelijk zichtbaar op de muur van het Spiegelhuis (afb. 179).

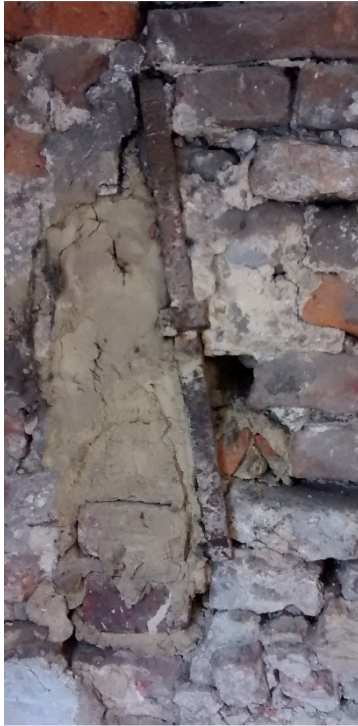
*Afb. 180: Bijbouw Ruimte 1 verdieping – detail anker in de muur van het Spiegelhuis*

In de muur zit, ongeveer centraal over de aftekening van het vroegere dak een recht anker  
(afb. 180).

De bijbouw is aldus rechtstreeks aan het Spiegelhuis gebouwd.

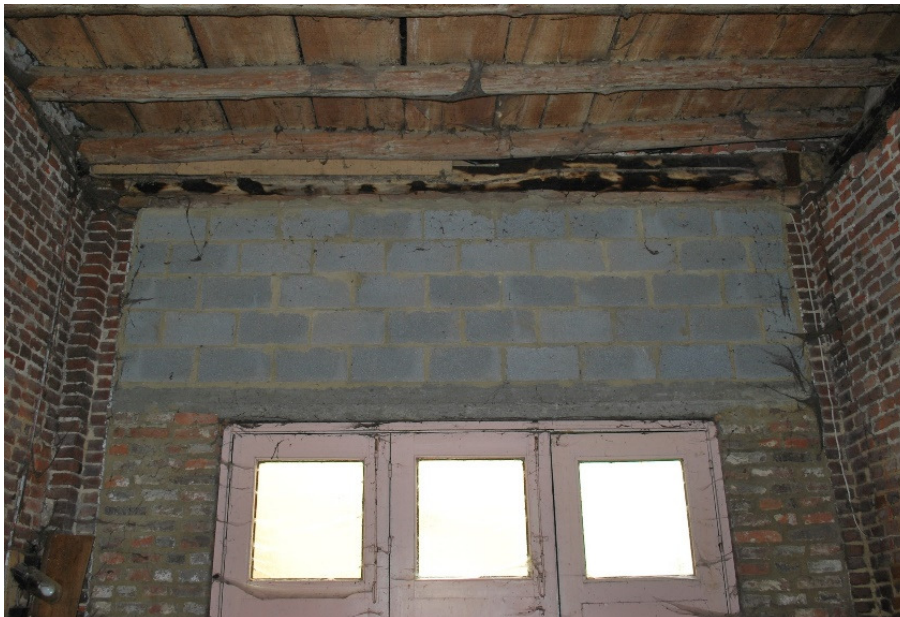
Afb. 184: Detail schuur/stal – verkleinen van de poort.

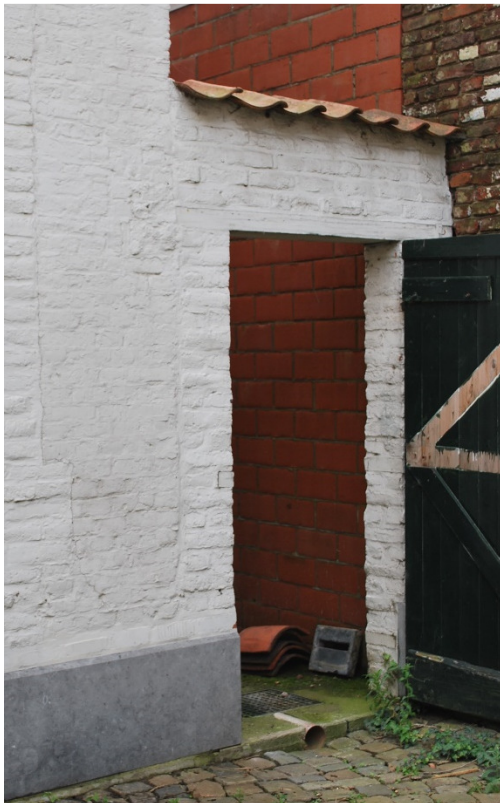
Afb. 186: Detail schuur/stal – doorgang aan de rechterzijde.

De huidige doorgang naast de schuur/stal was vroeger een binnendeur naar een stal of hok. Aan de zijgevel bevinden zich nog de resten van een bepleistering (afb. 186-187).

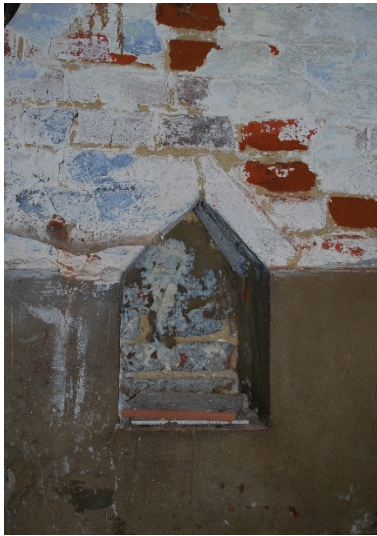
Afb. 188: Detail schuur/stal – nis.

In de schuur is in de muur nog een nis uitgespaard , waarschijnlijk voor een beeltenis van Sint-Antonius, ter bescherming van het vee tegen ziekten. Ook de troggen voor het veevoeder zijn bewaard. Tussen de troggen zijn de metalen ringen voor het vasthouden van het vee bevestigd. Verder zijn nog de afvoergeul en de rode tegels bewaard. Op de muren zijn er hier en daar restanten van blauwe kalkverf zichtbaar (*afb. 188-190*).

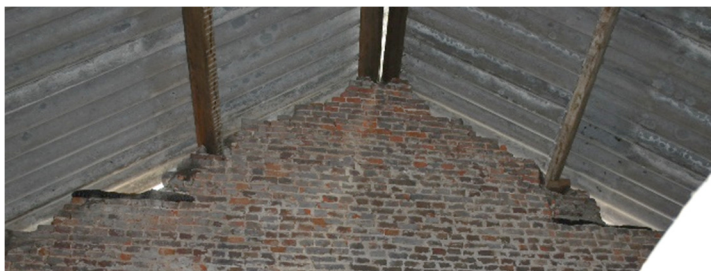
Afb. 191: Detail schuur/stal – dak.

Het gebouw is getopt door een zadeldak. De oude leien bedaking werd vervangen door eterniet (afb. 191).

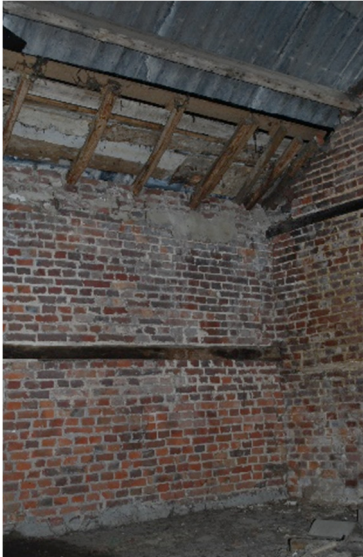
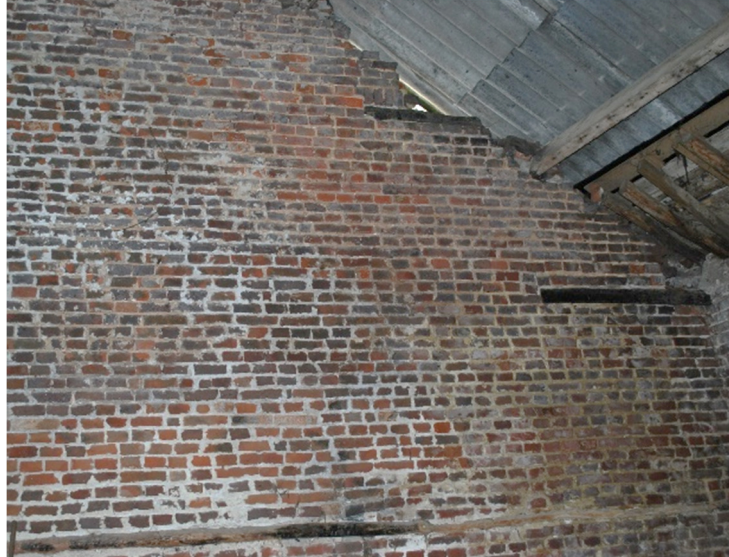
Afb. 192-193: Detail schuur/stal – zijmuren.

De zijmuren bestaan uit metselwerk met houten balken tussen (afb. 192-193).
