BIJLAGE 3A: aanduiding en oplisting van de belangrijkste veranderingen en vaststellingen in de loop van twee jaar monitoring op de orthofoto's van oktober 2015

PROFIEL 3 (= Ortho Wand 1)

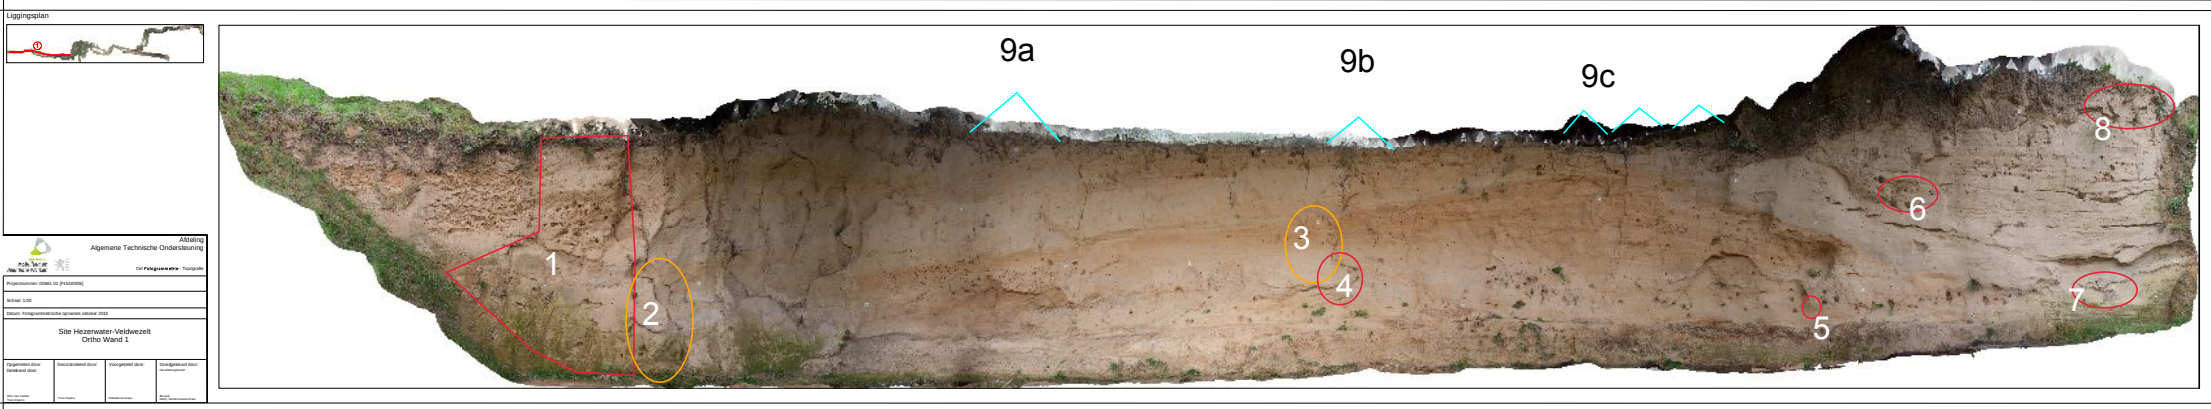
- 1: geul, ontstaan na hevige regenval eind mei 2016
- 2: grote afgeschoven brok grond
- 3: grote loshangende brok grond
- 4: brok grond afgefallen tussen 18/10/2016 en 08/11/2016
- 5: brokje grond afgefallen
- 6: brokjes grond afgefallen
- 7: brokjes grond afgefallen
- 8: brokjes grond afgefallen
- 9: grote dierenholen met uitgeworpen grond, al zichtbaar op foto's oktober 2015
