BIJLAGE 4A: aanduiding en oplisting van de belangrijkste veranderingen en vaststellingen in de loop van twee jaar monitoring op de orthofoto's van oktober 2015

WAND TUSSEN PROFIEL 3 en 1 (= Ortho Wand 2)

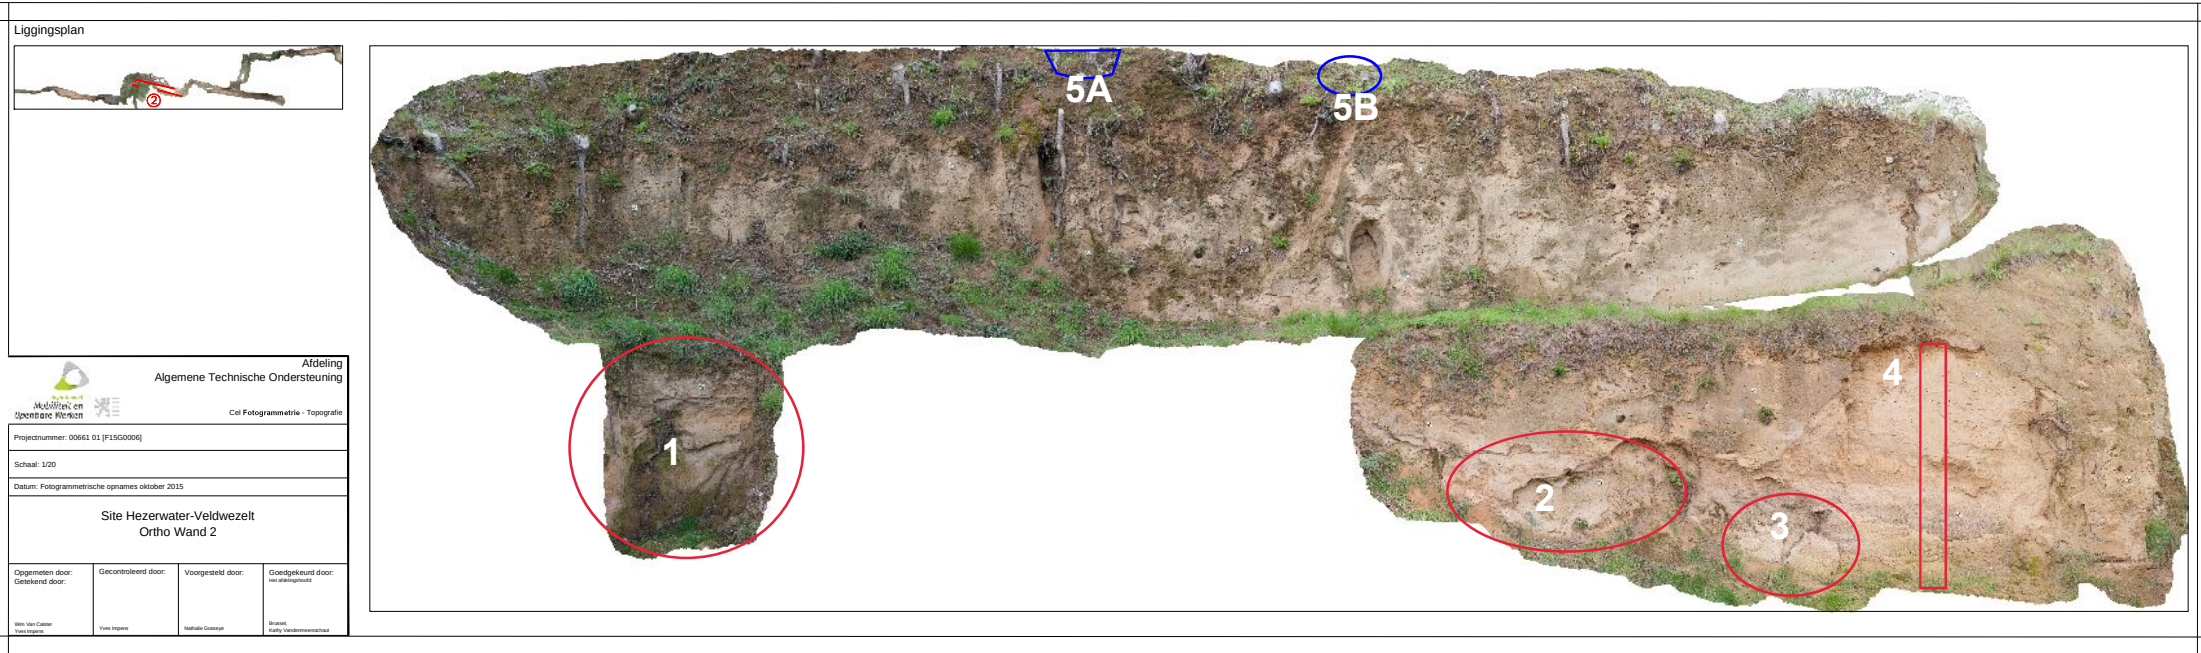
- 1: op verschillende plaatsen schellen grond afgevallen
- 2: op verschillende tijdstippen schellen grond afgevallen
- 3: op verschillende plaatsen schellen grond afgevallen
- 4: langwerpige schel afgevallen/afgespoeld
- 5A en 5B: ontstaan bermravijntjes
