BIJLAGE 5A: aanduiding en ophijsting van de belangrijkste veranderingen en vaststellingen in de loop van twee jaar monitoring op de orthofoto's van oktober 2015

WAND TUSSEN PROFIEL 3 en 1 (= Ortho Wand 3)

Projectnummer: 00661 01 [F15G0006]

Site Hezerwater-Veldwezelt  
Ortho Wand 3

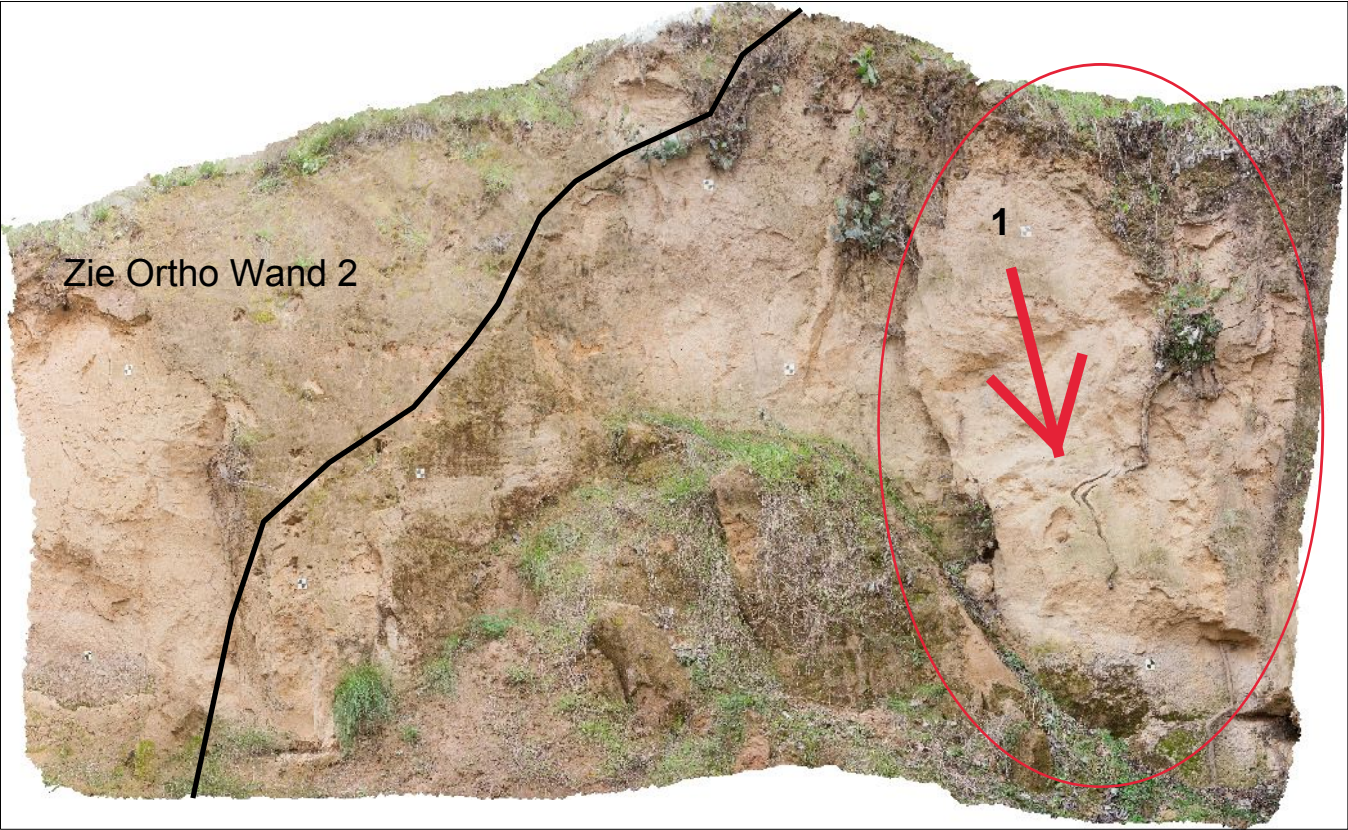
1: grote schel/brok grond afgevallen, vastgesteld op inspectie 16/02/2016 + nieuwe dierlijke ingravening in vrijgekomen grond, vastgesteld op inspectie 21/09/2017
