BIJLAGE 8A: aanduiding en oplisting van de belangrijkste veranderingen en vaststellingen in de loop van twee jaar monitoring op de orthofoto's van oktober 2015

WAND TUSSEN PROFIEL 1 EN 2 (= Ortho Wand 6)

Projectnummer: 00661 01 [F15G0006]

Site Hezerwater-Veldwezelt  
Ortho Wand 6

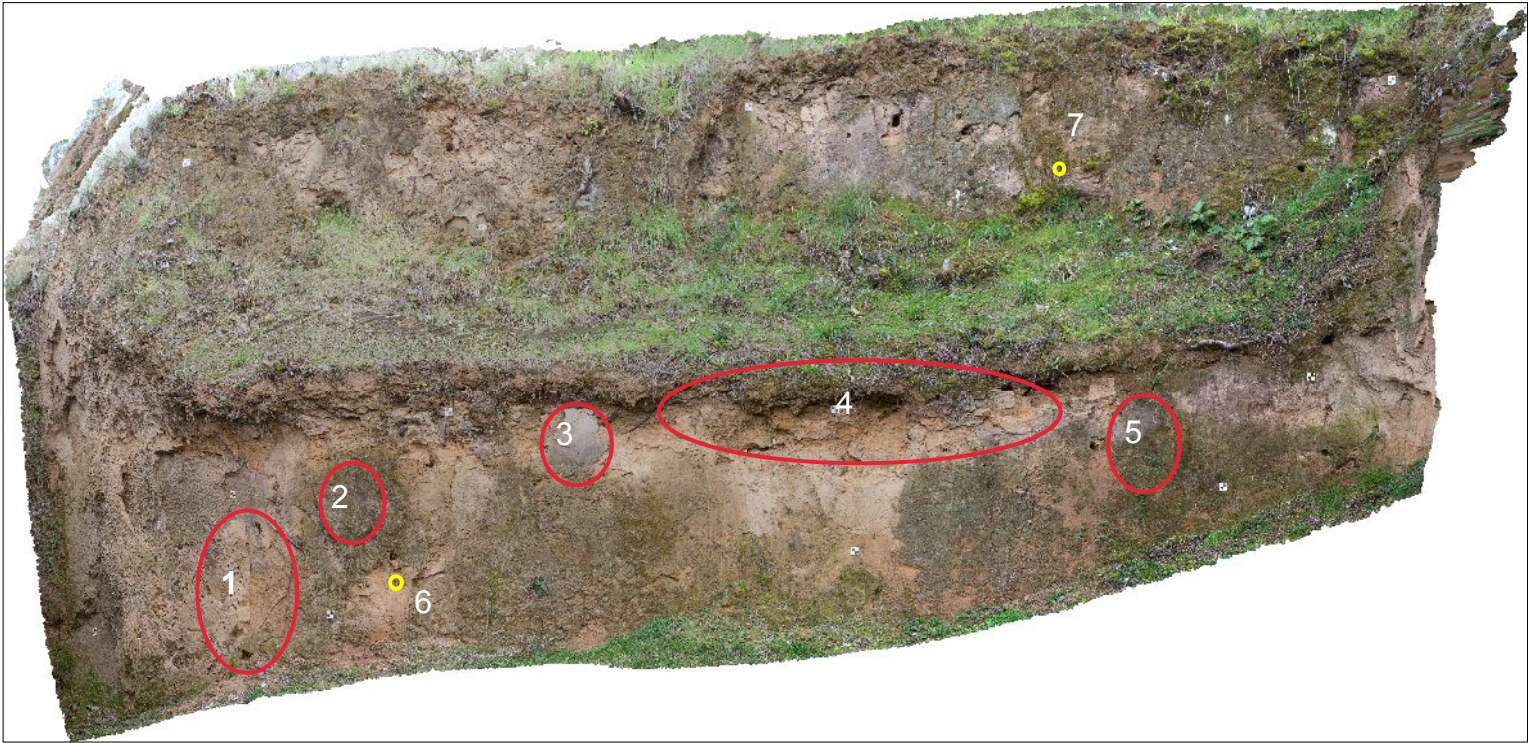
- 1: schellen grond afgevallen (zie ortho wand 5)
- 2: schel grond afgevallen
- 3: loshangend stuk grond afgevallen
- 4: schellen grond afgevallen
- 5: schel grond afgevallen
- 6: nieuw dierenhol
- 7: nieuw dierenhol met hoop uitgeworpen grond
