# BIJLAGE 11A: aanduiding en olijsting van de belangrijkste veranderingen en vaststellingen in de loop van twee jaar monitoring op de orthofoto's van oktober 2015

## PROFIEL 2 (= Ortho Wand 9)

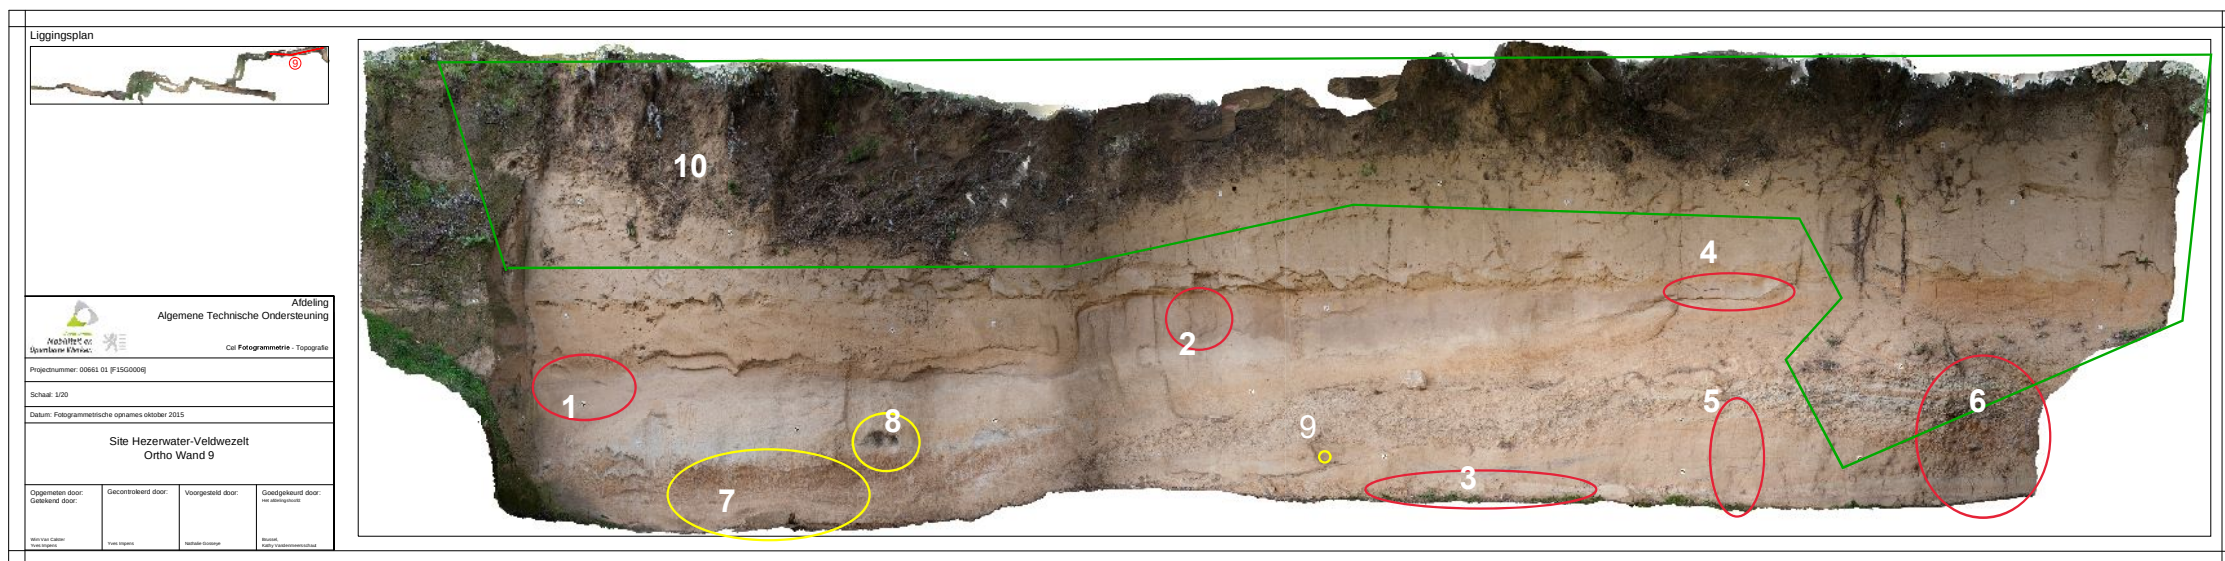
- 1: geleidelijk afgeschilferde zone
- 2: schijf grond afgevallen (hing al los)
- 3: plaatselijk onderaan diepere afschilfering/uitgraving
- 4: stukjes grond afgevallen (zat al een horizontale barst en plantenwortels)
- 5: stuk grond afgevallen (onduidelijke oorzaak)
- 6: vergraven grond (tijdens vandalisme september-oktober 2017)
- 7: in loop monitoring uitstulpingen van schoorsteenwesp te zien
- 8: twee grote dierenholen aanwezig sinds start monitoring, blijven ongewijzigd
- 9: nieuw dierenhol met een grote hoop vers uitgeworpen grond, eerste maal vastgesteld op 21/09/2017
- 10: opslag abeel: lijkt sterk verminderd na behandeling in april 2017
