## Bijlage H: Toepassing samengevat Afwegingskader Historisch schrijnwerk

Teneinde een weloverwogen keuze te kunnen maken naar behoud, herstel of vervangen van het **houten buitenschrijnwerk van het woonhuis** toe, wordt gebruik gemaakt van het samengevat Afwegingskader Historisch schrijnwerk van OE:

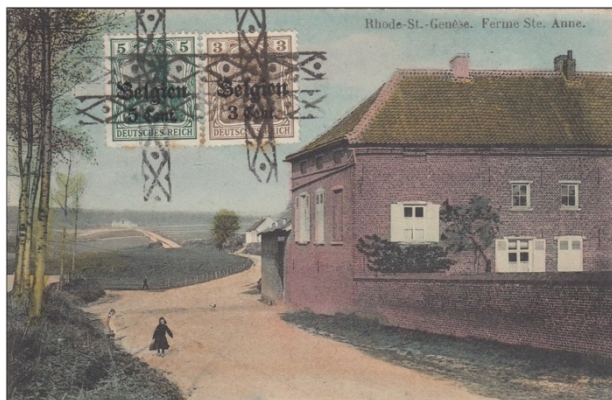
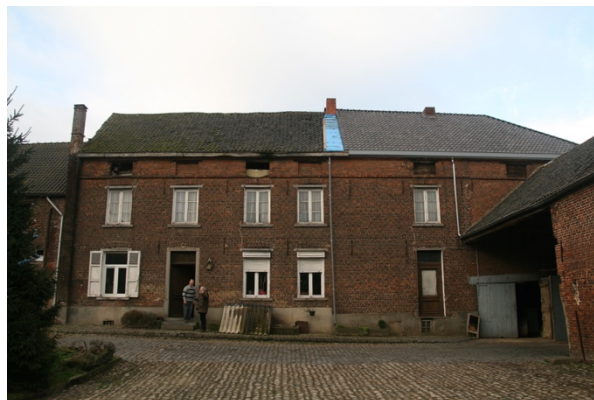
| onderzoek erfgoedwaarden | | |
|---|---|---|
| schrijnwerk | neutraal | <ul style="list-style-type: none"> <li>- Het nog aanwezig houten buitenschrijnwerk van de binnenkoer (<b>oostgevel</b>) is vermoedelijk 19de- of begin 20ste- eeuws.</li> <li>Het betreft opendraaiende houten ramen; op gelijkvloers met vast bovenlicht; op de verdieping met metalen roedeverdeling; één raam bezit nog (originele?) houten luiken; 2 ramen bezitten rolluiken, maar er zijn overal sporen van vroegere aanwezigheid van houten luiken (cfr. postkaart).</li> <li>- Het houten buitenschrijnwerk aan de straatgevel (<b>noordzijde</b>) is gelijkaardig en van dezelfde periode, doch de luiken werden vervangen (vermoedelijk gelijkaardig aan oorspronkelijk model)</li> <li>- De ramen die in PVC werden vernieuwd (vnl. aan de <b>westzijde</b> gesitueerd), hebben geen waarde, en worden verder buiten beschouwing gelaten: ze kunnen worden vernieuwd naar een historisch model (zie postkaart en andere gevels). Uitzondering: de nog aanwezige oude houten luiken (als model te gebruiken) en de oculus (te restaureren).</li> </ul> |

| hang- en sluitwerk | neutraal | Sommige ramen hebben nog hun oorspronkelijk hang- en sluitwerk: briquet-scharnieren en espanjoletten |

| <b>onderzoek bewaringstoestand en herstelbaarheid</b> | |
|---|---|
| vast kader (onderdorpel, tussendorpels, stijlen...) | Slecht (-> niet herstelbaar) tot Matig (-> herstelbaar) |
| Bewegende delen (raamvleugels, onderdorpels, roeden, deurblad...) | Slecht (-> niet herstelbaar) tot Matig (-> herstelbaar) |
| hang- en sluitwerk | Slecht (-> niet herstelbaar) tot Matig (-> herstelbaar) |

Aangezien het schrijnwerk een neutrale historische waarde heeft, maar toch enige architecturale waarde, en gezien de matige tot slechte toestand en qua warmtecomfort en veiligheid niet voldoende, opteren we om het schrijnwerk niet te behouden, maar te vervangen naar bestaand model of vergelijkbaar historisch model, doch met comfortverhogende aanpassingen, met name kierdichting en verbetering van de glisolatie door toepassing van bijvoorbeeld verdund dubbel glas. Wel wordt gestreefd naar maximaal behoud en hergebruik van vnl. sluitwerk.
