ZWEVEGEM  
**BEHEERSPLAN TRANSFO**

2017, **motivatie**nota ZEN-erfgoed

# 1. MOTIVATIE TOT ERKENNING TRANSFO ALS ZEN-ERFGOED

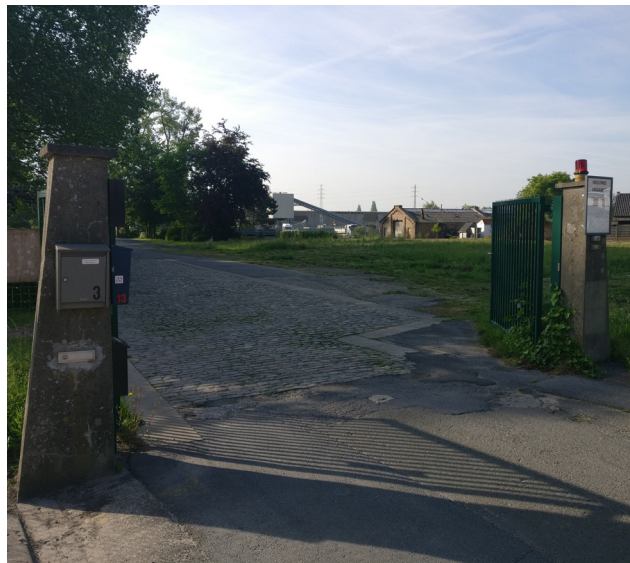
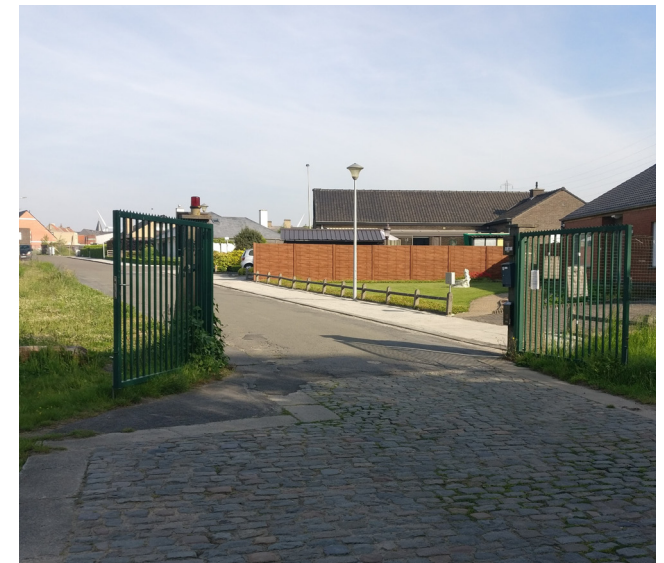
### 1.2.2. Z.n. Toegangspoorten met penanten

Ter hoogte van de ingang van de site via de Transfostraat en ter hoogte van het jaagpad bevinden er zich een toegangspoort en met 2 betonnen penanten.

Deze penanten en poorten hebben hun functie verloren en zijn zonder economisch nut.

Ter hoogte van de Transfostraat zal de metalen poort zelf worden weggenomen. De penanten zullen worden verplaatst.

Deze penanten markeren de toegang tot de site. Men zal eenvoudigweg langs de penanten kunnen passeren.

Ter hoogte van het jaagpad blijven de penanten staan als markeerpunten voor de toegang tot de site. Langs de penanten is een fiets- en wandelpad voorzien.

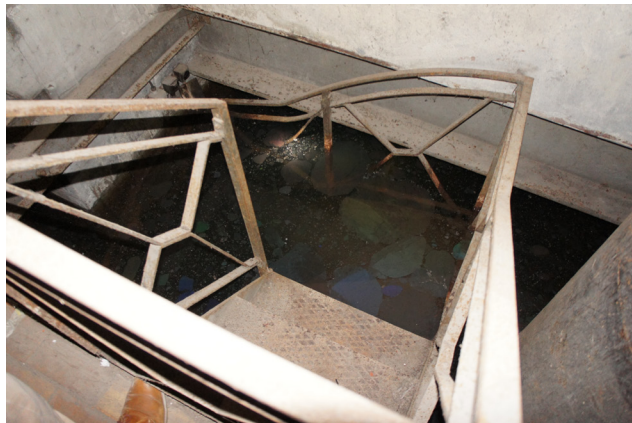
#### 1.2.3. 4. Kelder nieuw transfogebouw

Het nieuw transfogebouw is onderkelderd.

Gedurende vele jaren staat deze ruimte onder water. In kader van de restauratie en renovatie van het nieuw transfogebouw zal deze ruimte worden leeggepompt. Daarna zullen, indien mogelijk, de nodige maatregelen worden genomen om de kelder terug waterdicht te maken.

Deze ruimte wordt niet ter beschikking gesteld in functie van de ontwikkeling van kantoren en kantoorachtigen op de andere verdiepingen van het nieuw transfogebouw.

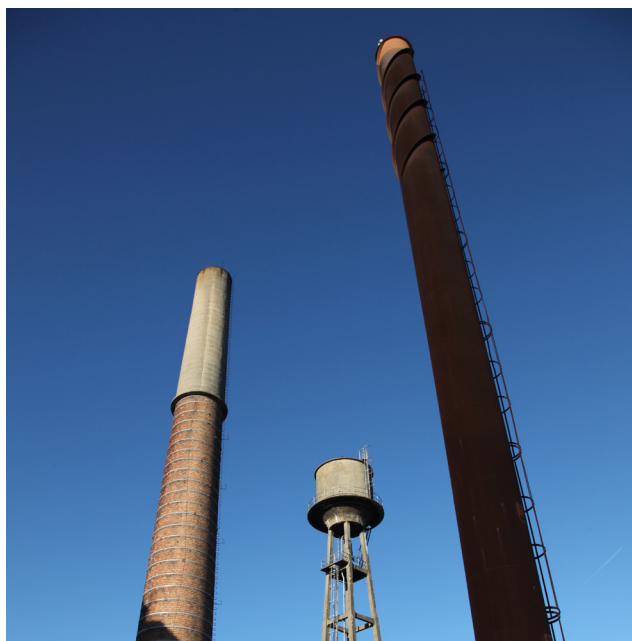
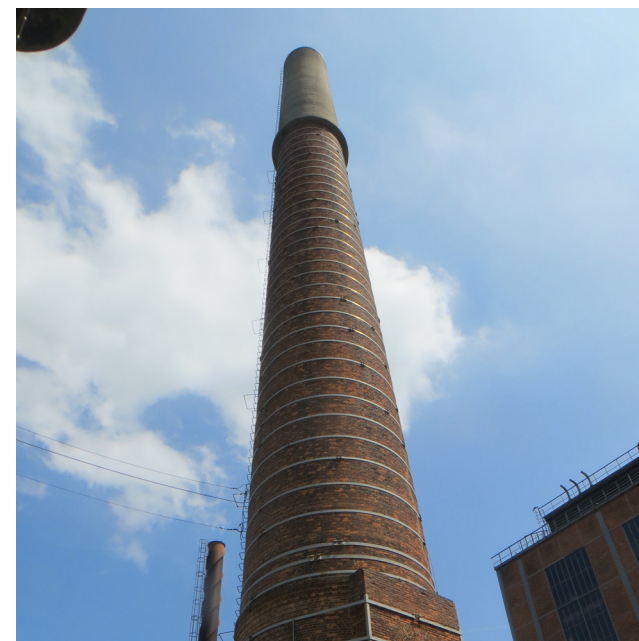
#### 1.2.4. 6. Noordelijke schoorsteen + ijzeren schoorsteen

De noordelijke schoorsteen is een gemetseld in baksteen in 1938. De schoorsteen is rond met ijzeren banden.

Wat verder staat een recentere ijzeren schoorsteen. Deze schoorsteen was verbonden met de nieuwere gasketels. De gasketels zijn afgebroken en verwijderd.

De schoorstenen hebben geen enkele functie meer en kan ook niet voor een andere functie worden gebruikt en is bijgevolg zonder economisch nut.

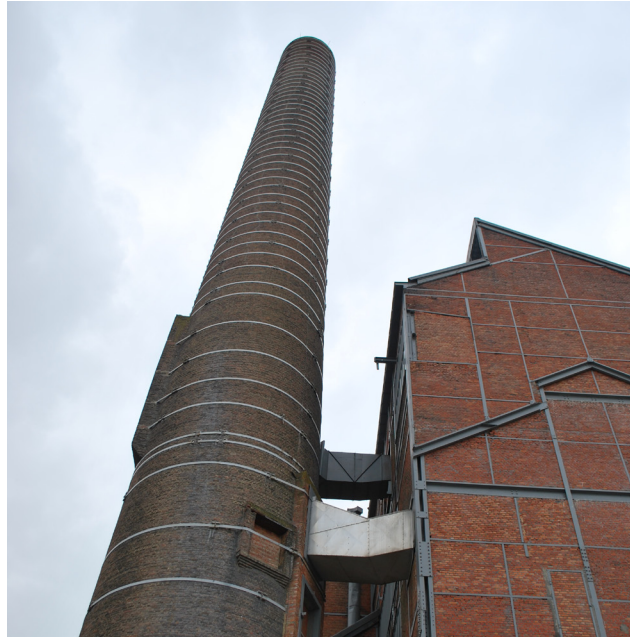
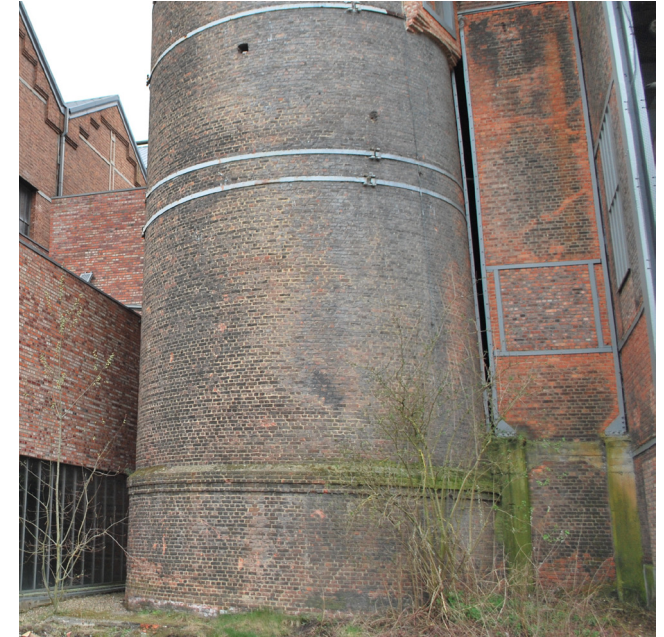
### 1.2.5. 7. Centrale schoorsteen

De noordelijke schoorsteen is een gemetseld in baksteen in 1925 . De schoorsteen is rond met ijzeren banden.

De schoorsteen heeft geen enkele functie meer en kan ook niet voor een andere functie worden gebruikt en is bijgevolg zonder economisch nut.

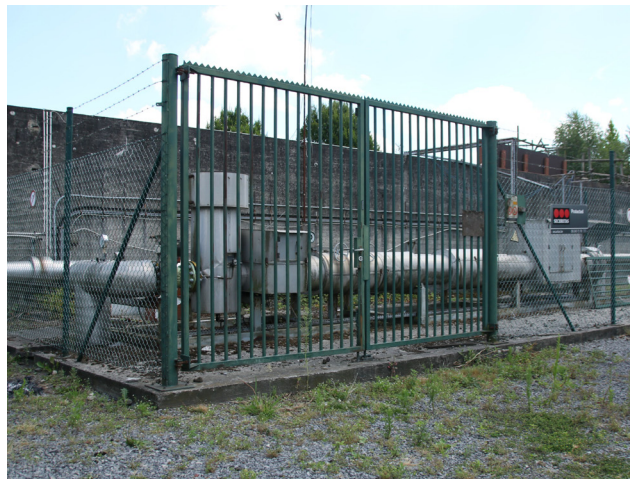
### 1.2.6. 14. Gasstation

Langs het waterbekken bevindt zich het voormalig gasstation die de gasketels bevoorradde. Dit gasstation is niet meer in werking.

Het gasstation is een latere toevoeging. Het hoort wel bij het verhaal van de site, zijnde de laatste vorm van brandstof die gebruikt werd na kolen en stookolie. Overschakeling van stookolie op gas gebeurde op deze site rond het jaar 1985.

Het gasstation is een functioneel object die geen andere functie kan bevatten en is bijgevolg zonder economisch nut.

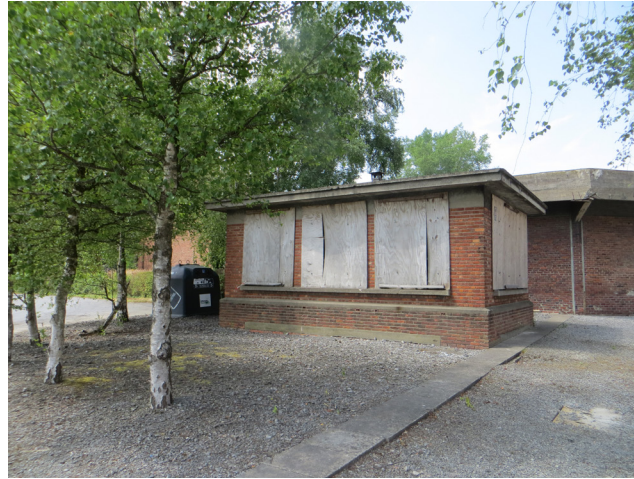
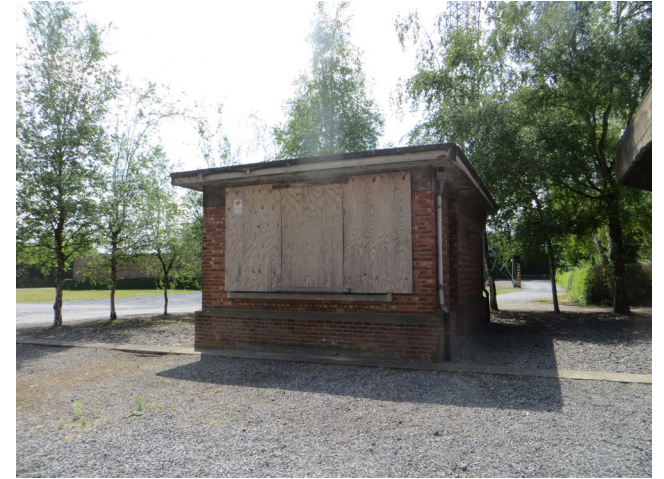
### 1.2.7. 18. Brandweerarsenaal

Nabij de sokkel van de voormalige watertoeren ligt het brandweerarsenaal, daterend uit het interbellum. Binnenin bevinden er zich verschillende pompen en ventielen.

Dit gebouw heeft omwille van zijn beperkte oppervlakte louter een functie als erfgoedelement om het volledige erfgoedverhaal van de site te vertellen en heeft daarnaast geen economisch nut.

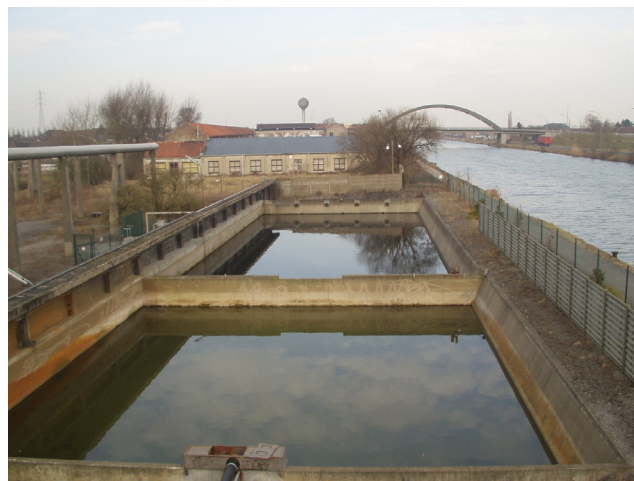
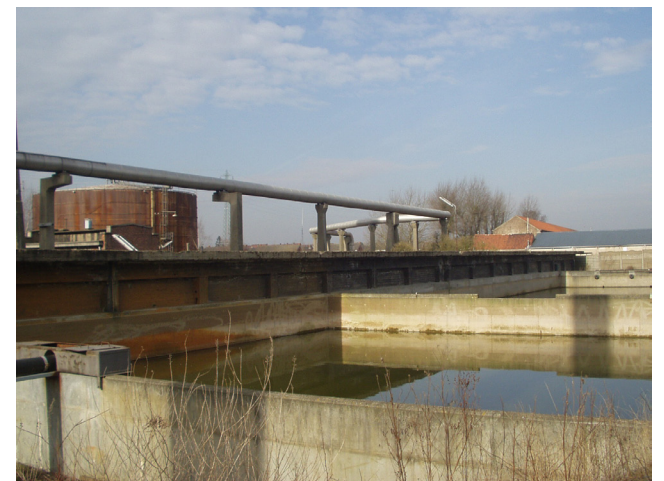
### 1.2.8. 19. Opslag kolen en sintels/as

Nabij het kanaal bevindt zich een groot betonnen bekken voor de opslag van kolen en sintels.

Het betonnen bekken is volgelopen met water en vormt louter een landschappelijk element en is een getuige binnen het erfgoedverhaal van de site.

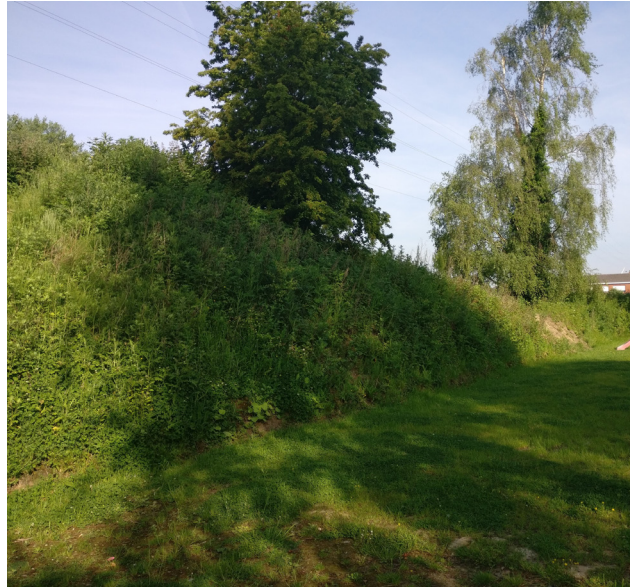
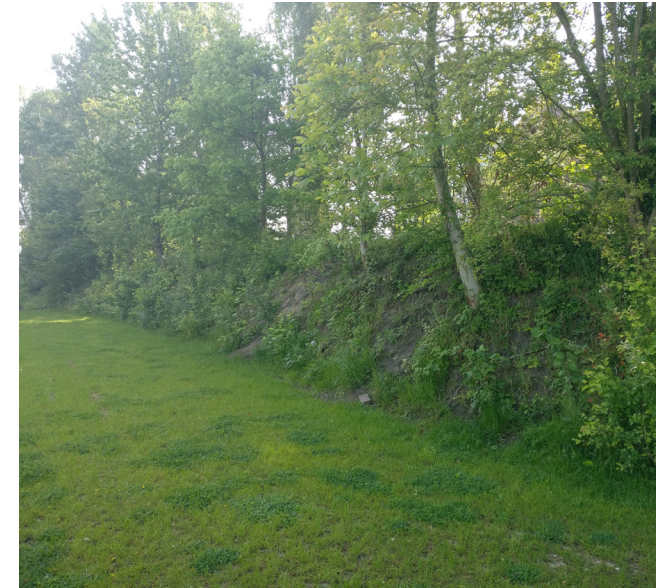
### 1.2.9. 20. Talud rond de stookolietanks

Rond drie stookolietanks op de site werd een aarden talud aangelegd omwille van veiligheidsredenen: het vormen van een calamiteitbekken. De talud is nu deels begroeid en draagt bij tot de groenstructuur op de site en de omgeving. Op het deel van de talud in het verlengde van het overslaggebouwtje lag vroeger een smalspoor. Op verschillende plaatsen kan er over de talud gestapt worden via een aangelegde trap. Aan de kant van het kanaal is er een opening in het talud in functie van de toegankelijkheid.

De talud is zijn oorspronkelijke functie verloren en is op vandaag een louter landschappelijk element en heeft bijgevolg geen economisch nut.

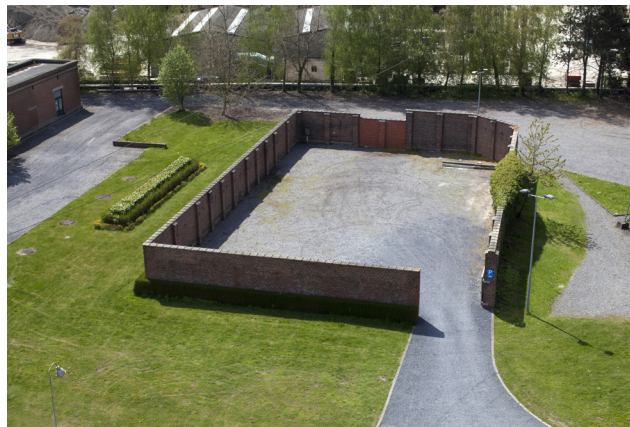
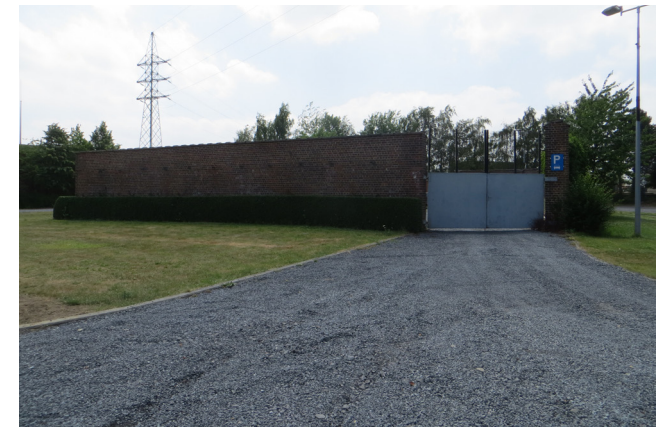
### 1.2.10. 21. Voormalig ommuurde voorpost onderstation 36kV

Van de voorpost onderstation 36kV is enkel de bakstenen muur rondom is nog een getuige van de voormalige functie. Transformatoren en andere apparatuur is niet meer aanwezig.

Deze bakstenen ommuring is in vrij goede staat.

De bakstenen muur heeft op vandaag een louter landschappelijke betekenis en markeert een zogenaamde parkkamer binnen het landschappelijk concept opgesteld binnen het masterplan voor de omgeving uitgewerkt door Michel Desvigne.

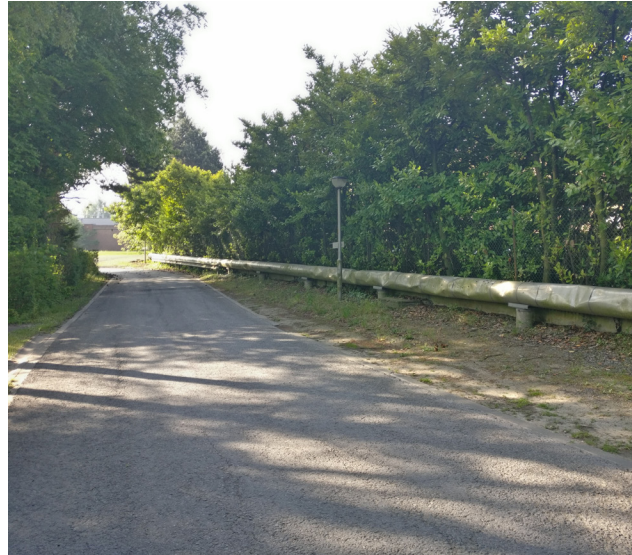
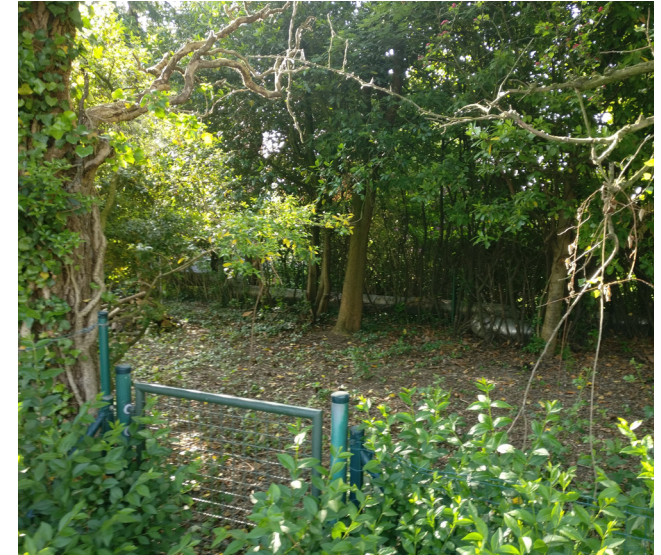
### 1.2.11. 22. Stoomleidingen

Op verschillende plaatsen zijn er nog restanten van het stoomnetwerk aanwezig. Veel is ook reeds verwijderd.

Een deel is ondergronds een ander deel is bovengronds zichtbaar.

De stoomleidingen gelegen op grondniveau en de korte luchtleidingen hebben louter een functie als erfgoedelement om het volledige verhaal van de site Transfo te vertellen, te tonen en te duiden. Deze stoomleidingen hebben geen economisch nut.

De stoomleidingen in de hoogte nabij het kanaal hebben een nieuw gebruik gekregen in kader van het avontuurlijk sporten en vallen dus buiten de aanvraag van erkenning als ZEN-erfgoed.

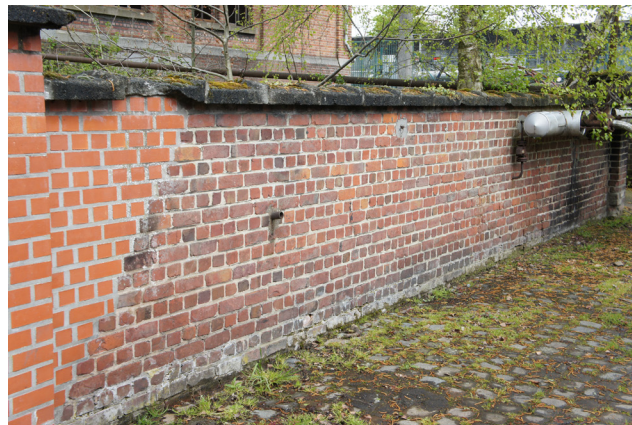
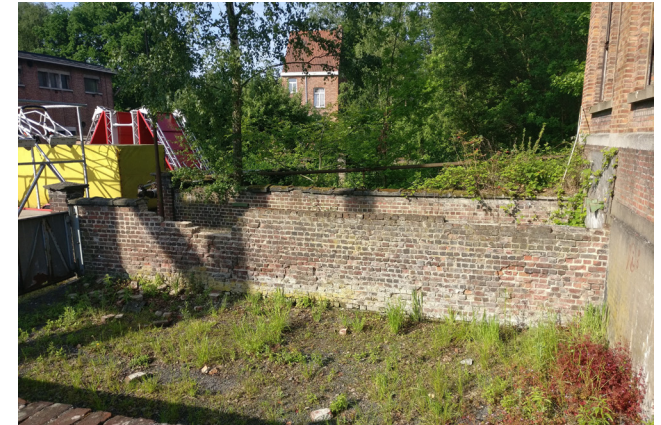
### 1.2.12. 23. Opslagplaats voor ijzerafval

Nabij het overslaggebouw bevindt zich een bakstenen muur in rastervorm met betonnen dekstenen, waarin men verschillende materialen kan sorteren en stockeren.

De bakstenen muren zijn begroeid met mos. De opslagruimte ertussen is volledig overgroeid. De betonnen dekstenen zijn weg of in slechte staat.

De bakstenen muur heeft op vandaag een louter landschappelijke betekenis en markeert een zogenaamde parkkamer binnen het landschappelijk concept opgesteld binnen het masterplan voor de omgeving uitgewerkt door Michel Desvigne.

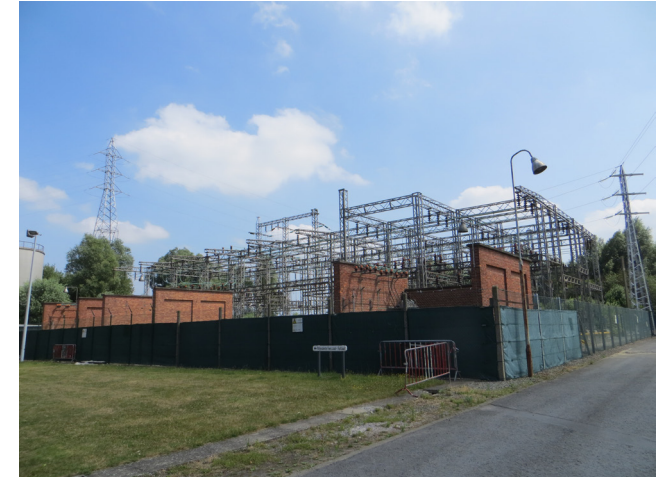
### 1.2.13. 24. Voorpost onderstation 70kV

De voorpost is buiten gebruik gesteld door Elia en overgedragen aan de gemeente omdat er een nieuw onderstation opgebouwd is ten zuidwesten van de elektriciteitscentrale..

De metalen structuur en configuratie van de beschermde voorpost werd behouden. De voorpost werd in overleg met Onroerend Erfgoed gedeeltelijk ontmanteld: de aanwezige transformatoren zijn verwijderd, de geëmailleerde potten (isolatie) zijn blijven hangen. Een net ter bescherming werd errond voorzien. Bodemsaneringswerken uitgevoerd in 2014 door Elia.

Ook deze constructie heeft zijn functie verloren en krijgt een landschappelijke functie binnen het parkkamerconcept. Bijgevolg is deze constructie zonder economisch nut.

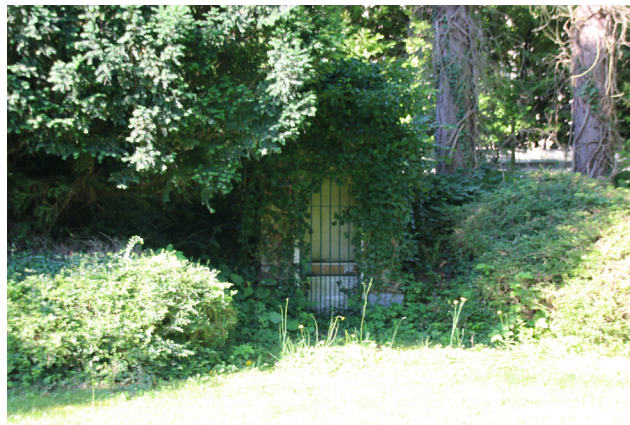
### 1.2.14. 35. Mariakapel in tuin directeurswoning

In de tuin van de directeurswoning bevindt zich een Mariakapel.

Deze kapel is een onderdeel van de tuin en kan geen enkele economische functie hebben.

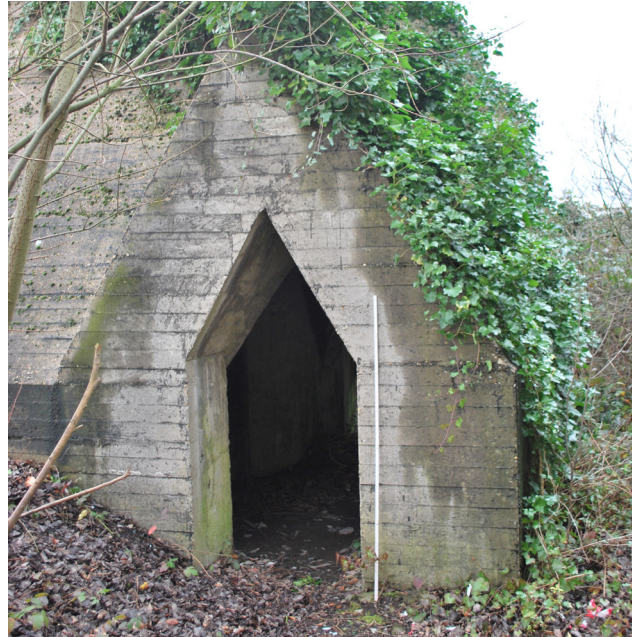
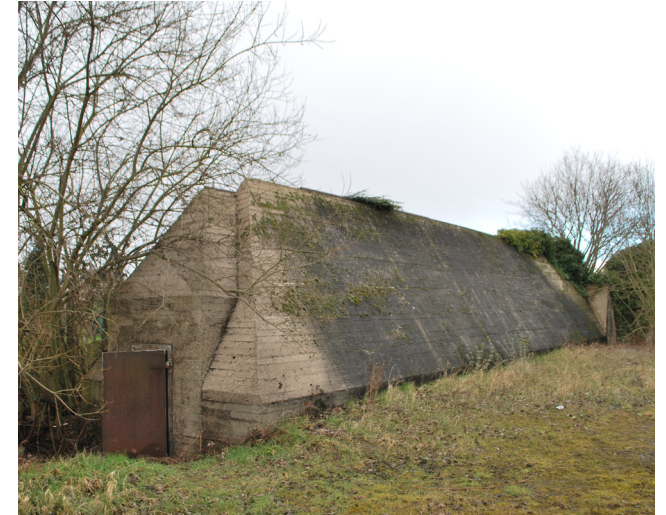
### 1.2.15. 37. Bunker

Op de uitstulping van de site richting Blokellestraat (de zogenaamde staart) ligt een betonnen bundel daterend uit WOII. De bunker bevindt zich volledig bovengronds en heeft aan weerskanten een ingang.

Deze bunker werd gebouwd ter bescherming van de werknemers tijdens WOII. Volgens mondelinge overlevering konden de naburige bewoners ook gebruik maken van deze bunker.

Gezien deze bunker omwille van zijn aard en vorm geen enkele economische functie kan opnemen is het de intentie om deze bunker af te sluiten en in te richten als vleermuizenslaapplaats.

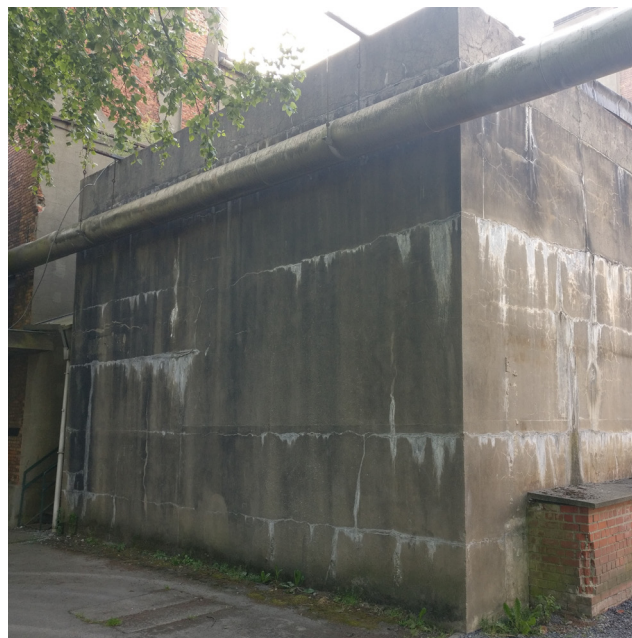
### 1.2.16. 10. Reservoirs koelwater

Tussen het oude transfogebouw en het werkhuis elektrikers bevinden zich de reservoirs voor het koelwater.

Deze reservoirs zijn betonnen kuipen zonder ramen. De nieuwste delen zijn omgevormd tot elektriciteitscabines en het plat dak is hersteld.

Het gedeelte nabij het binnenplein is ouder, is hoger en is volledig gesloten. Het gebouw is in slechte staat (dakbedekking is kapot).

Gezien de aard en vorm van het gebouw kan dit erfgoedelement geen economische functie op zich nemen.
