# BEHEERSPLAN ONROEREND ERFGOED

## **‘Rentmeestershuis’ te Zepperen (Sint-Truiden)**

Ligging: **SINT-TRUIDEN, Zepperen, Zepperen-Dorp 12.**

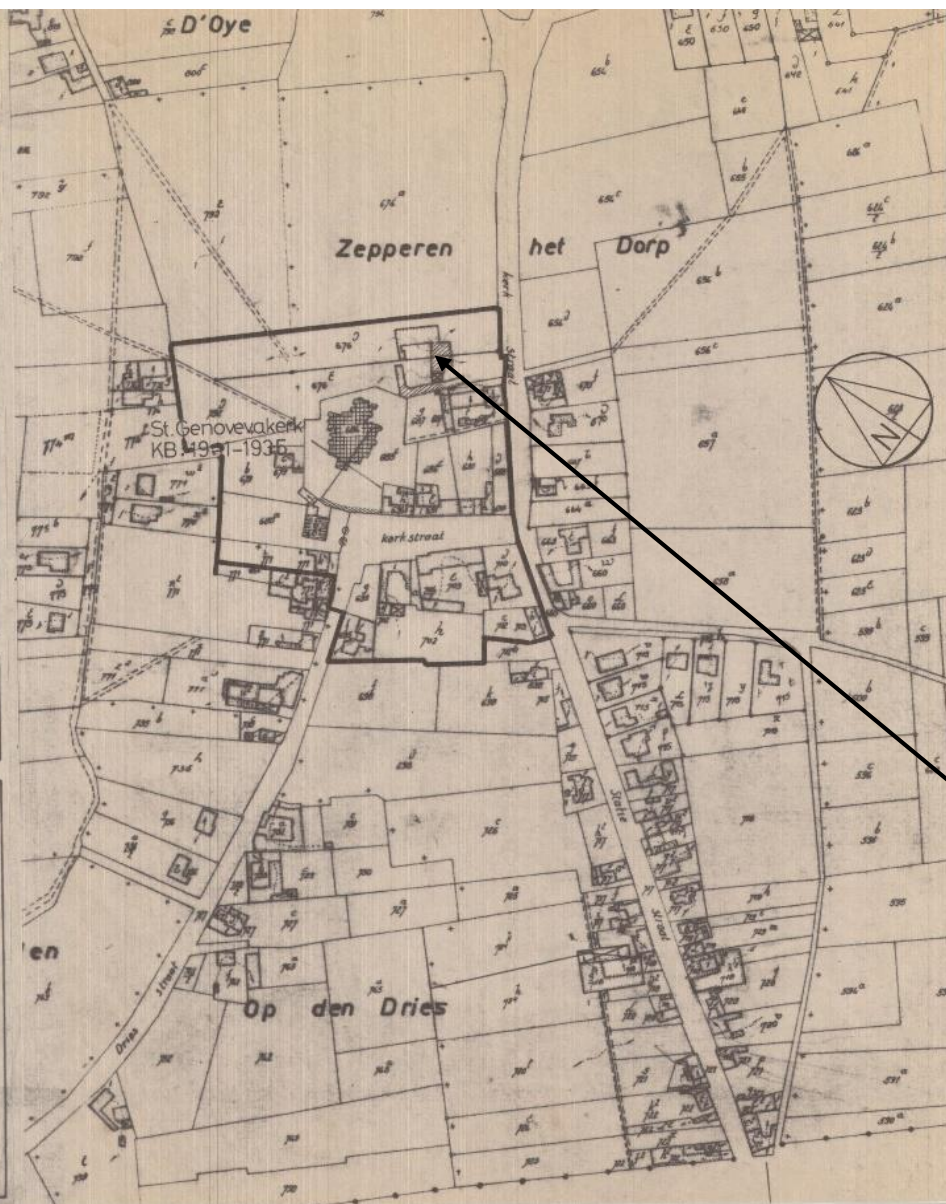
Plan bescherming BVE 28-07-1983

Rentmeestershuis

In het plan bij het beschermingsbesluit 1983 is ook 676d opgenomen, de arcering betreft oude stallingen, toren en het volledige woonhuis. Niet de vroegere schuur, de recentere varkensstallen, de garage aangebouwd voor de oude stallingen en recente uitbouw voor fruitteelt en berging.

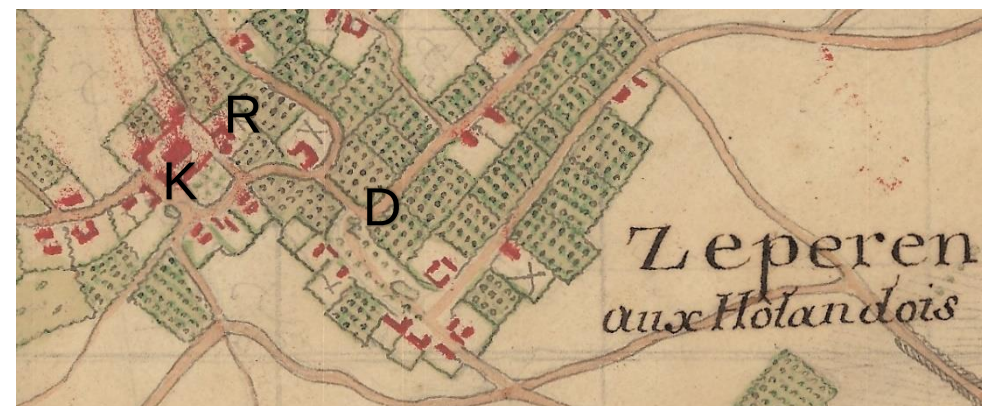
Villaretkaart ca. 1748 met kerkplein (K), dorpsplein (D) en 'rentmeestershuis' (R).

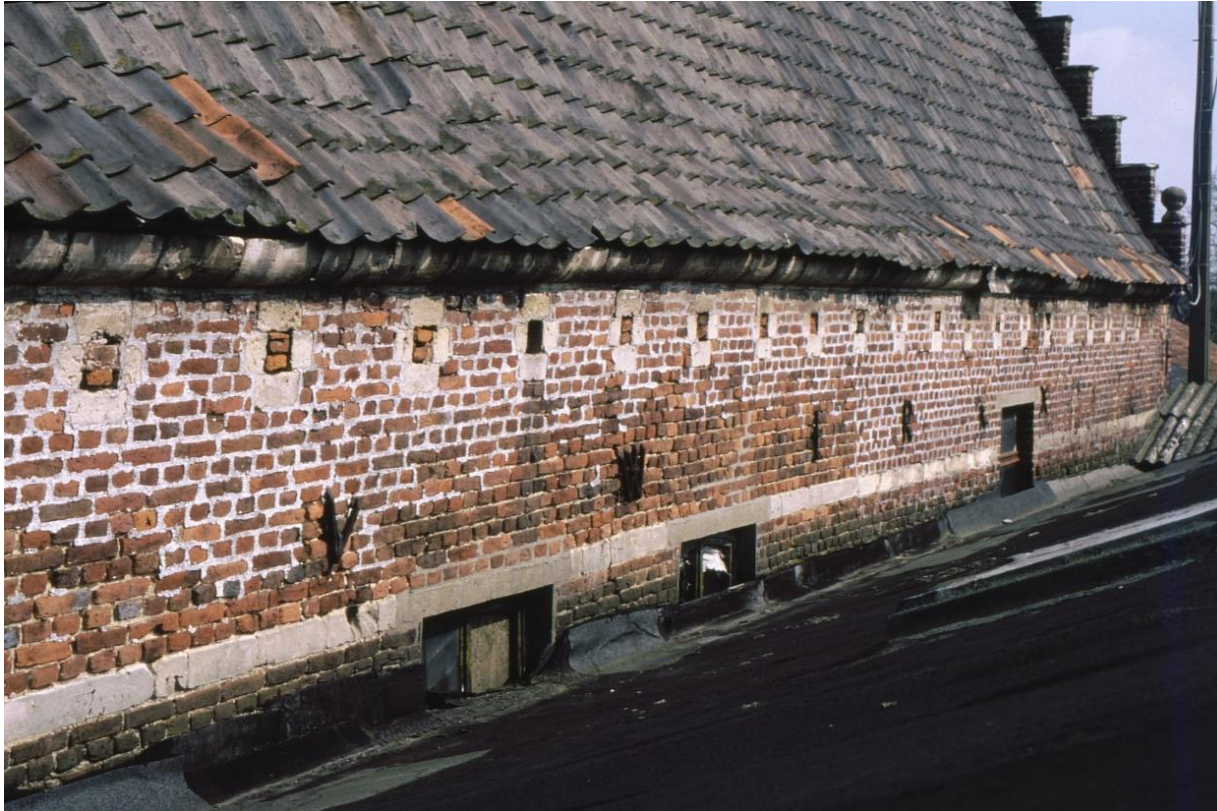
1999: reeks muurankers vormt de naam OVWERCX westgevel stallingen (WDZ)

2018: muurankers in lettervorm  
oostelijke erfgevel stallingen.  
Letter 'X', beschermd onder een  
recenter gebouw. Letter 'W'  
vergezeld van gesculpteerde  
Maastrichtersteen (WDZ)

De dubbele datering via de muurankers en het topstuk van de trapgevels van de stallingsvleugel is onmiskenbaar. De overeenkomst uit 1668 plaats het torentje ‘in het midden van het onvoltooid werk’ minstens enkele jaren later. Het latere bouwjaar wordt bevestigd in de bouwdetails zelf (ingemetseld sierknop van trapgevels, nutteloos geworden steigergaten).

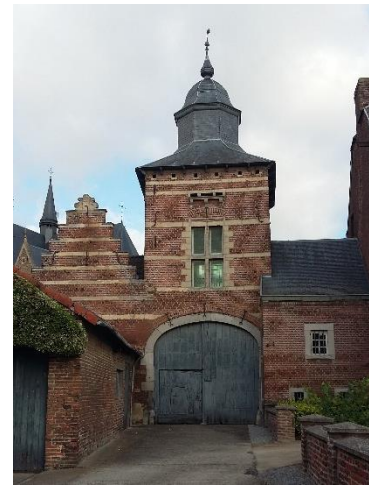
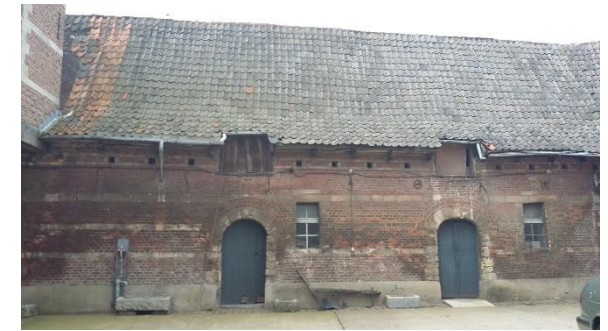
Ouwerxhoeve Zepperen: torentje (foto links) en stallingen (foto boven)

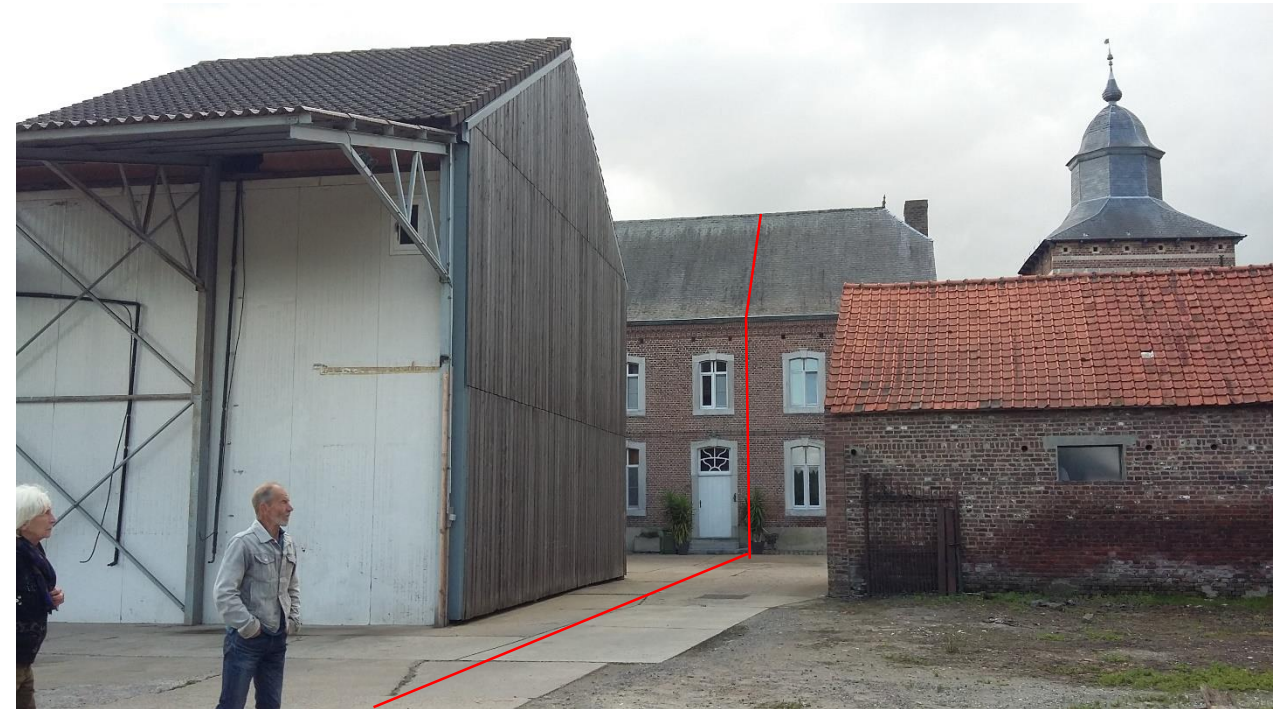
Achterzijde site: rechts stalvleugel uit jaren 1950, links landbouwloods van ca. 1998. De rode lijn geeft de opsplitsing weer in de percelering en eigendom.

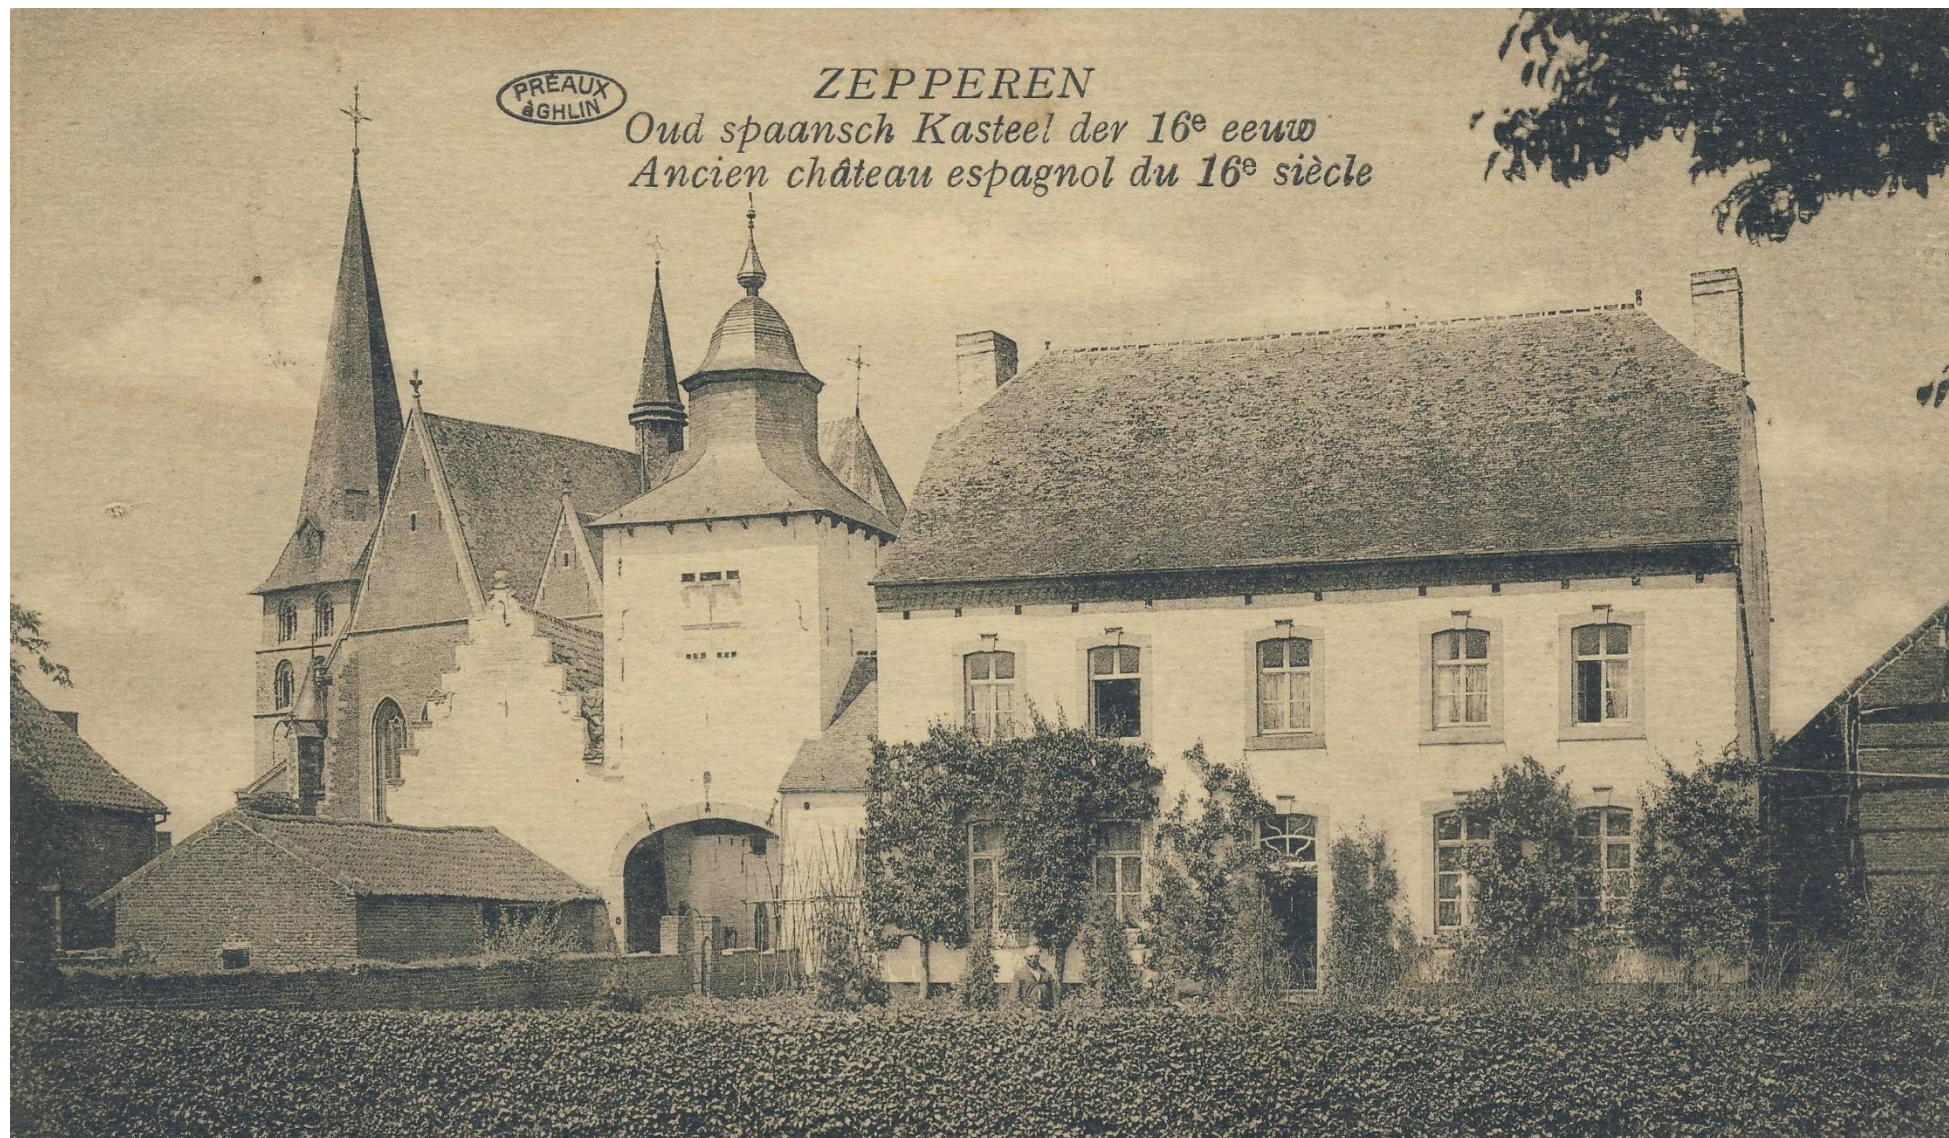
Prentbriefkaart uitg. Domien Leunen 1925, met witgekalkte gevels, steigergaten in woonhuisgevel en gedicht kruisvenster van poorttoren. Dienstgebouw vooraan links zonder inrijpoort en bovenlicht van woonhuisdeur met uitwaaiende roeden. Leifruit tegen de huisgevel en bonenstaken wijzen op een intens gebruik van de voortuin, afgesloten met hekje in de zijmuur

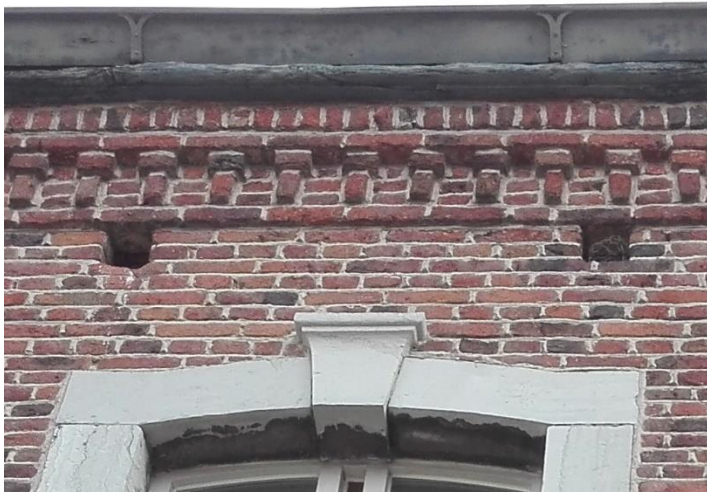
Baksteenfries met afwisseling van kopse en strekse lagen, dropmotief. Steigergaten erfzijde

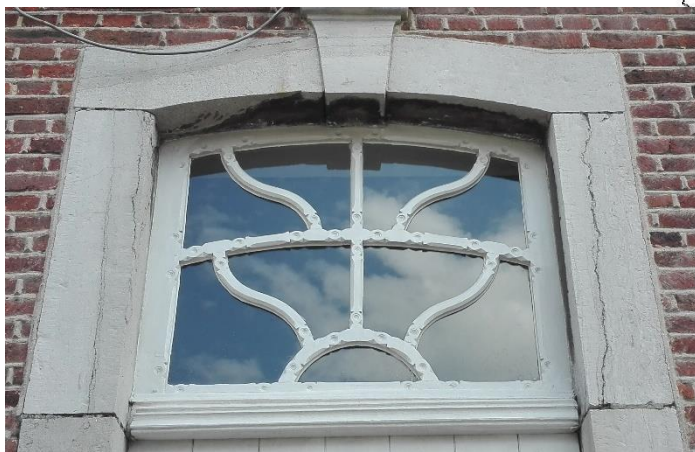
Bovenlicht erkant.  
Roedenverdeling ca. 1920

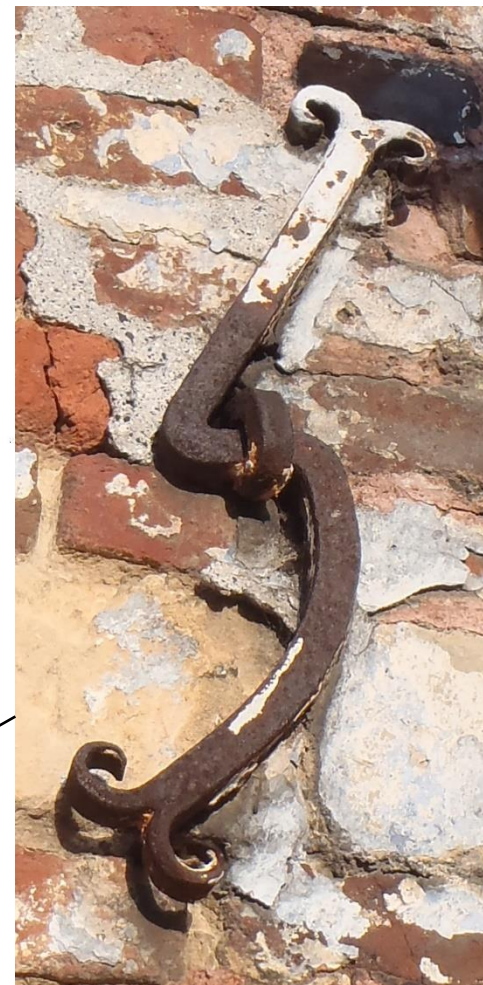
Smeedijzeren muuranker, cijfer 5

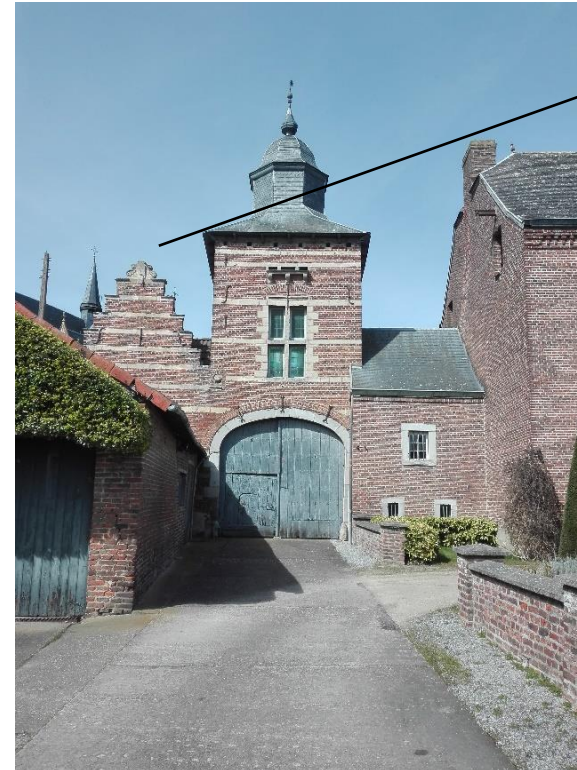
Detailfoto vml.  
Rijksdienst  
Monumentenzorg  
ca. 1977

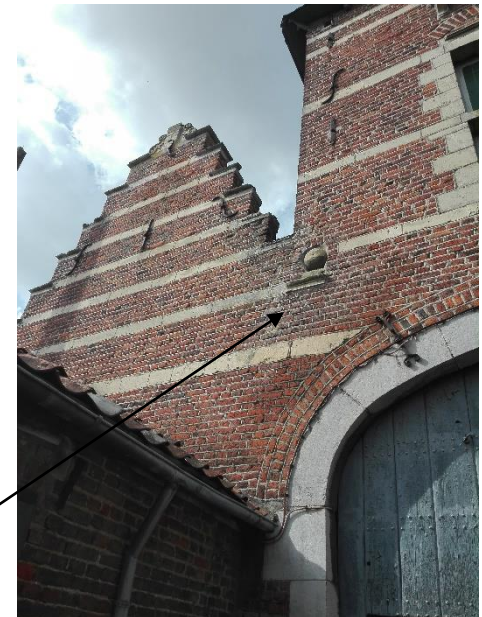
Ingemetselde sierbol van de  
oudere stallingvleugel 1665  
(WDZ)

De reeks gaten onder het poortgebouw heeft geen nut en bewijst de latere bouwdatum van dit laatste. Boven de eenvoudige stalvensters met negblokken naast twee stalpoortjes zit een rechte latei en een ontlastingssteen in Maastrichtersteen. Vier rondboogdeuren in Maastrichtersteen zijn nog aanwezig. De boogblokken vertonen erboven telkens een bakstenen ontlastingsboogje met platte laag, rollaag en platte laag, behalve de eerste, recent dichtgemetselde deur aan de kant van het poortgebouw. Ook de blinde achtergevel met een kroonlijst in kwartrond profiel steen en de getrapte zuidgevel werden met banden in Maastrichtersteen en smeedijzeren muurankers uitgerust. De sierbollen in Maastrichtersteen op de schouderstukken zijn nog aanwezig. De rechterbol is deels ingemetseld door het poortgebouw, wat wijst op een latere bouwdatum van dit laatste. Het topstuk van de trapgevel met eenvoudig geprofileerde dekstenen op elke trap, heeft ook een bolbekroning bovenop een blank wapenschild, geflankeerd door voluten met floraal motief. De goede bewaringstoestand kan wijzen op een herkapping bij de restauratie net na de tweede wereldoorlog. In het wapenschild staat de (originele ?) inscriptie 1665. De beschadigde sierbol werd verwijderd omwille van de veiligheid.

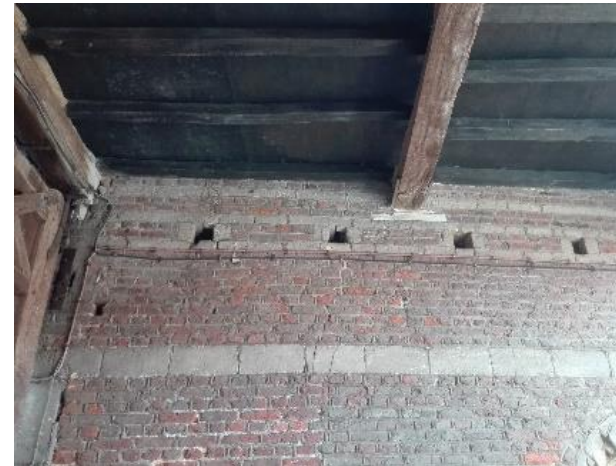
Steigergaten onder poorttoren

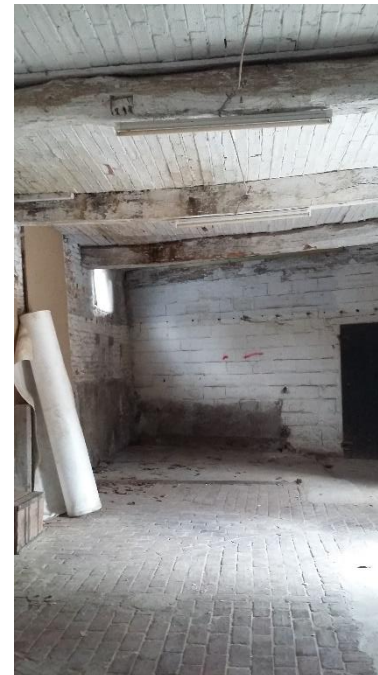
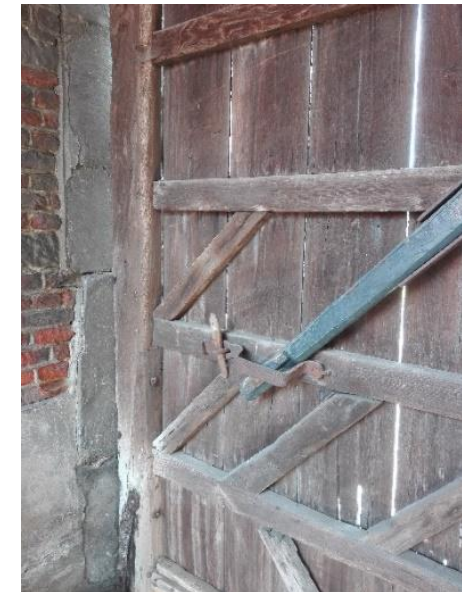
Reeks dekbalkjukken of schaargebinten van de stallen 1665. De spantbenen kort bij de draagmuur zijn steviger dan de ankerbalkjukken bij vakwerkgebouwen. Zwart-witfoto 1973 (WDZ)

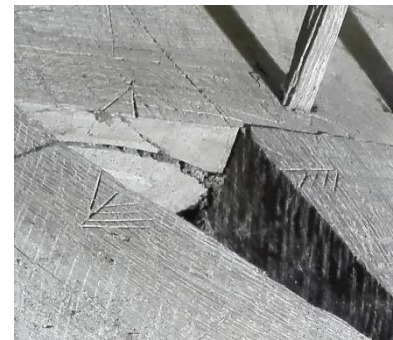
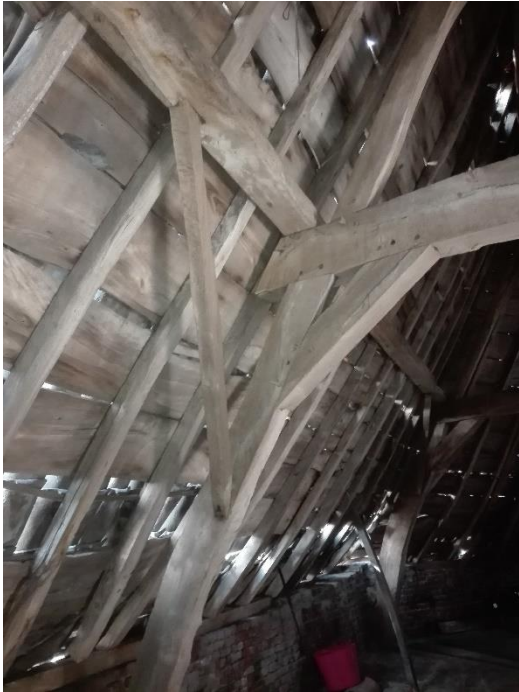
Timmermansmerk, geplaatst met vaste hand en vlijmscherpe guts of rits, spantbeen stallen 1665

Geritste telmerken van het 4<sup>de</sup> gebint

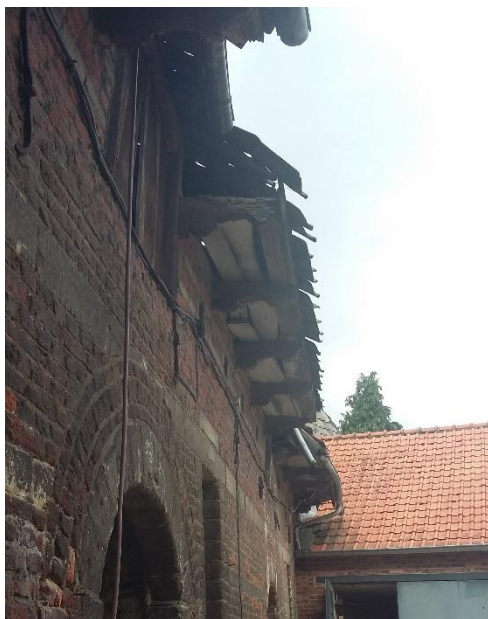
Geprofileerde houten klos als steun voor de sterk overhellende dakeuzie van de stallingen Zepperen 1665

Geboord gat voor hangeikel? Ook diamantkoppen werden geplaatst als afwerking

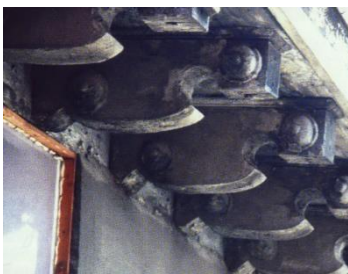
Luik, rue Saint-Hubert, 'cymbales' met onbrekende eikels (D. Houbrechts)

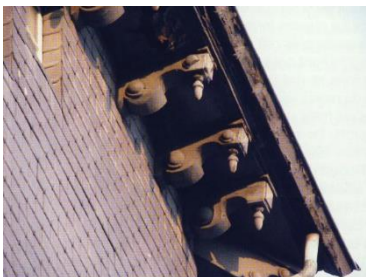
Luik, huis Havart met 'cymbales' (D.Houbrechts)

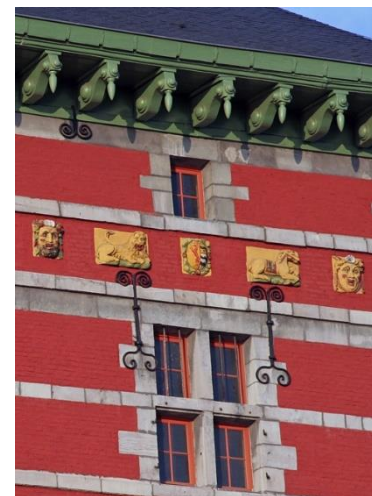
Luik; huis Curtius, 1600, met kroonlijst 'à cymbales', ook toegepast bij het kasteel te Rullingen

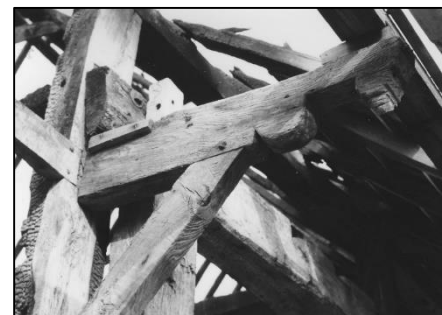
Geprofileerde klos bij het molenhuis in vakwerk, Zepperen (WDZ 1984)

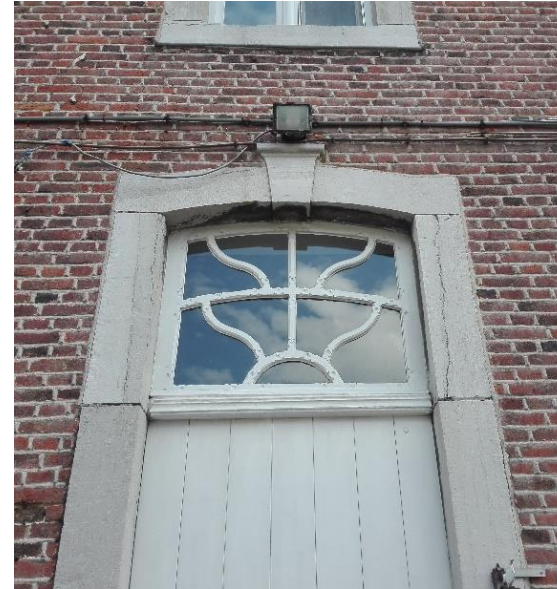
Ingangsdeur erfgevel woonhuis met bovenlicht (WDZ 2018)

De achtergevel is identiek van structuur, maar toont de steigergaten nog. Het bovenlicht aan de achterdeur kan origineel zijn. Het buitenschrijnwerk van de vensters werd in 1992 vervangen door een ontwerp van architect Wilfried De Wijngaert uit Hasselt met herneming van het raamkruis en smal accent in geelkleurig glas in het bovenlicht.

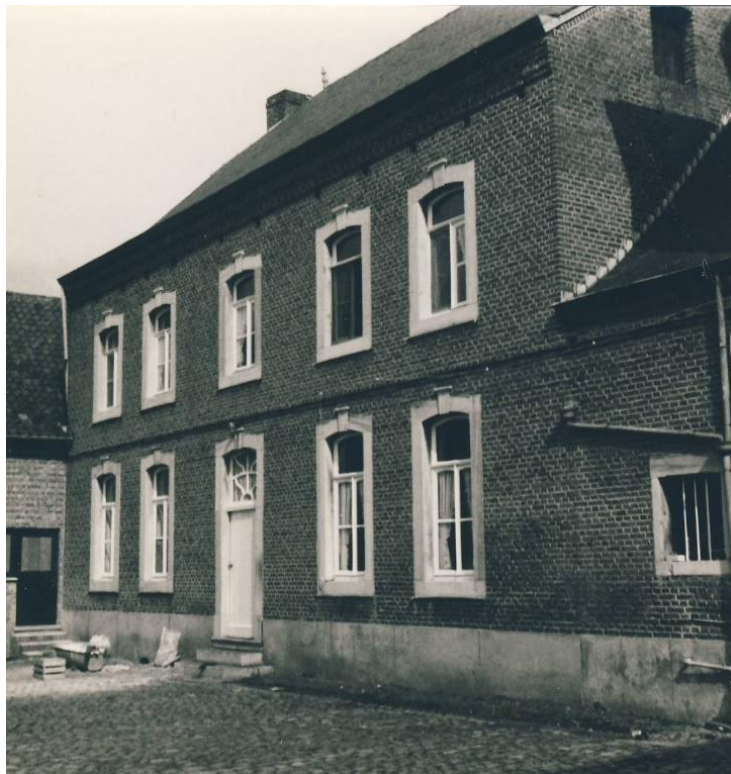
Erfgevel woonhuis 1973, zonder later aangebouwde veranda

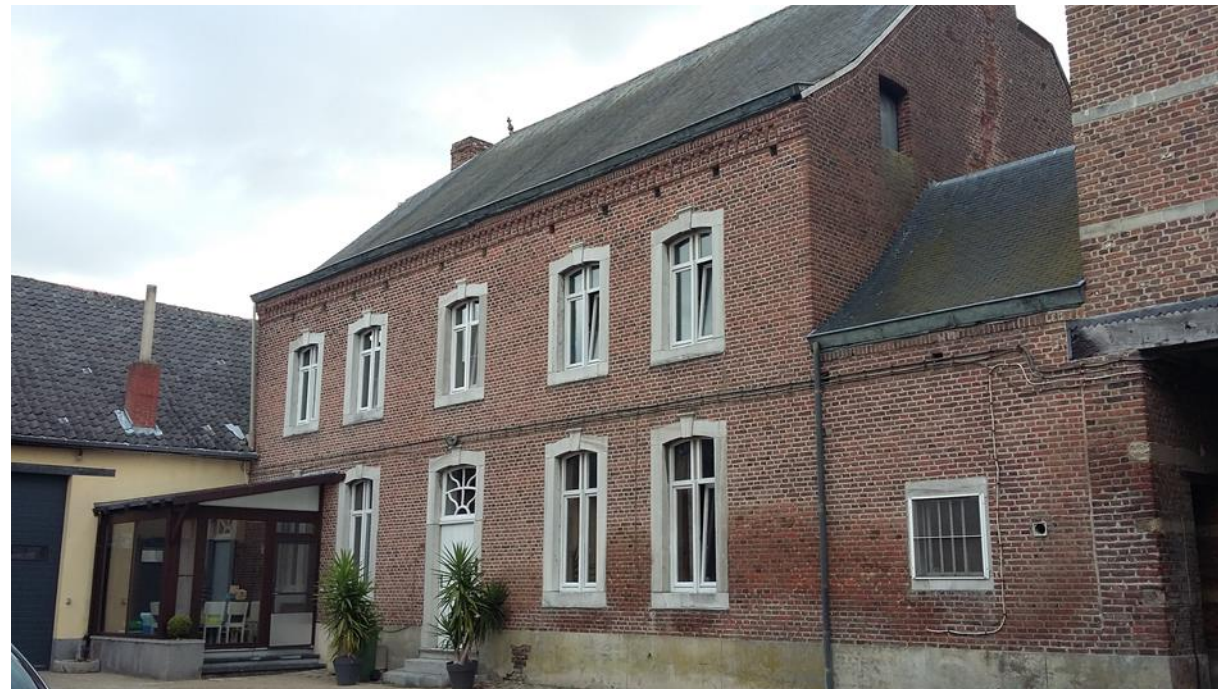
Erfgevel woonhuis nu, met recent aangebouwde veranda. Voor deze veranda heeft de eigenaar in 2015 stedenbouwkundig een regularisatie aangevraagd, maar niet verkregen

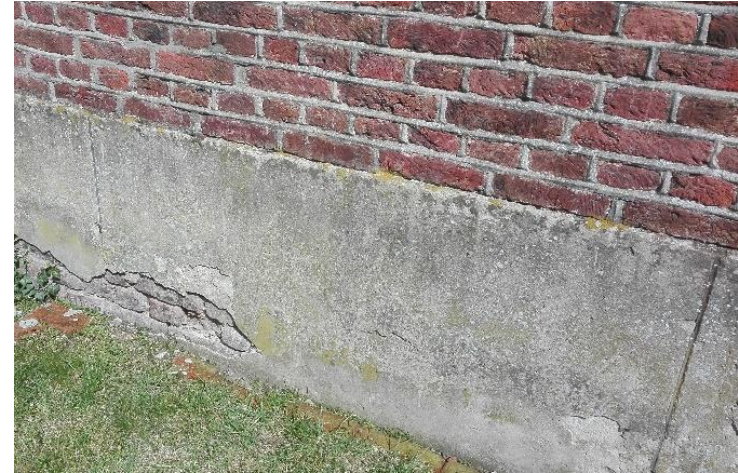
Plint in cementpleister  
2018 (WDZ)

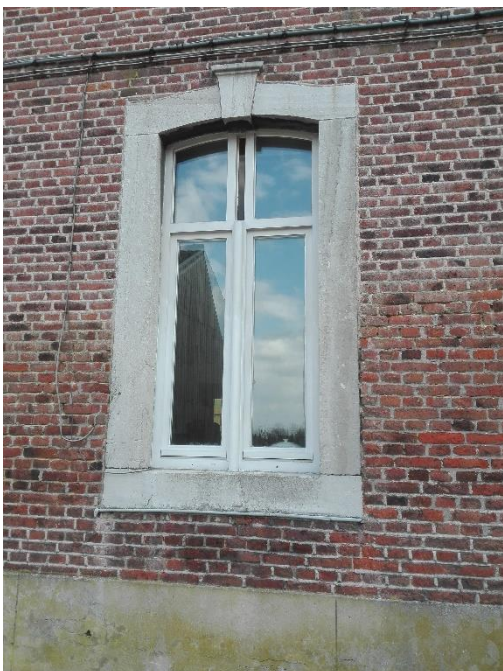
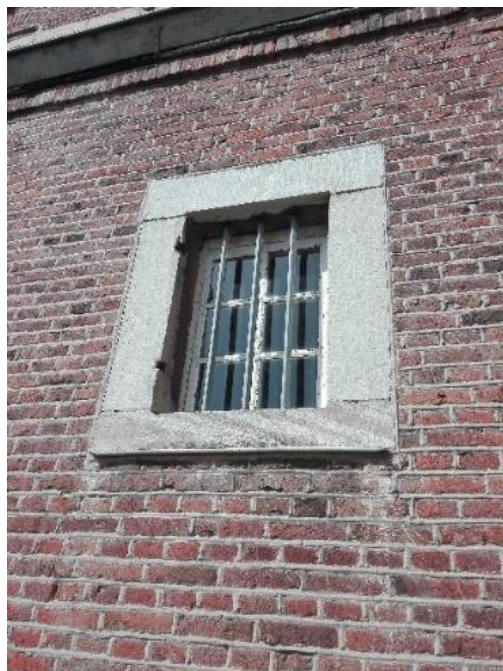
Vensters van erfzijde en straatzijde west.  
Klein venster met luiksporen en diefijzers in de kleine bijbouw

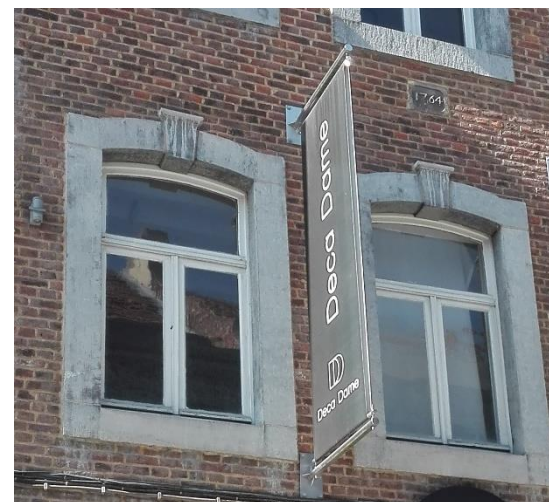
De getoogde  
vensteromlijstingen  
met geprofileerde  
sluitsteen in  
maaskalksteen zijn zo  
standaard, dat ze  
moeilijk te dateren  
zijn. Vb. Luikerstraat  
1754.

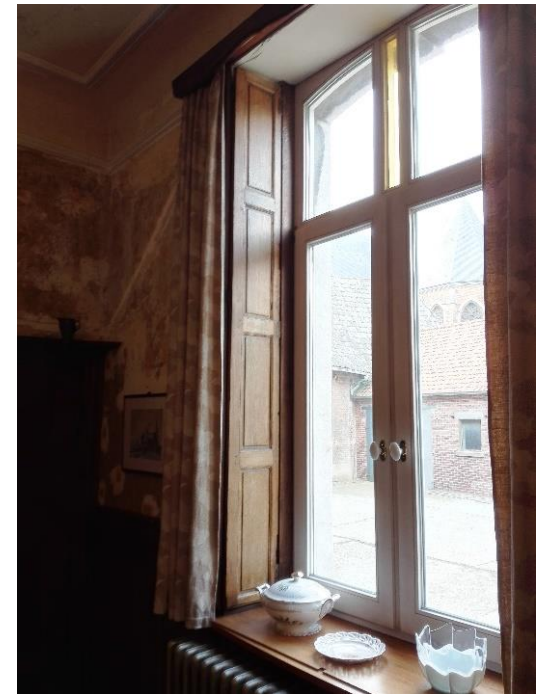
Recent vernieuwd raamschrijnwerk erfgevel, ontwerp De Wyngaert 2018 (WDZ)

Gemetselde kelderbogen met tussengewelfjes 2018 (WDZ)

Waarschijnlijk omdat er toch geplooid binnenluiken in paneelwerk aanwezig zijn, wat wijst op een modern, laat-18<sup>de</sup>-eeuws constructiejaar. Onderaan de deur een maaskalkstenen trapje, waarvan de bovenste trede geprofileerd is zoals de sluitstenen. De twee onderste treden hebben een spiegelboogvormig oppervlak. Het keldergat ter hoogte van de derde travee heeft een gekartelde horizontale tralie. Algemeen valt het erg spaarzaam gebruik van maaskalksteen op: geen negblokken op hoeken en rond steigergaten, geen plint, geen moulures de sluitstenen uitgezonderd. De twee kelderruimten zijn telkens overwelfd met drie zware bakstenen gedrukte bogen met troggewelven ertussen.

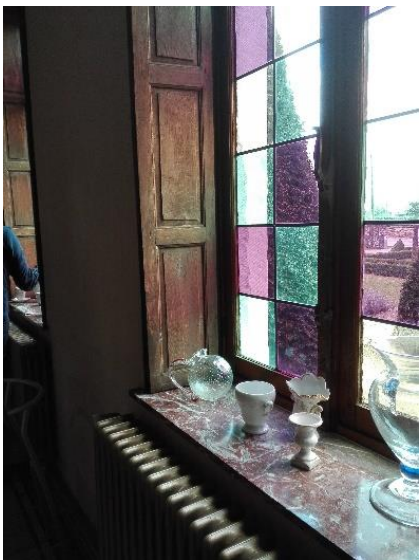
Glas-in-lood ca.  
1947 aan de  
straatkant,  
westgedeelte  
woonhuis (foto  
WDZ 2018)

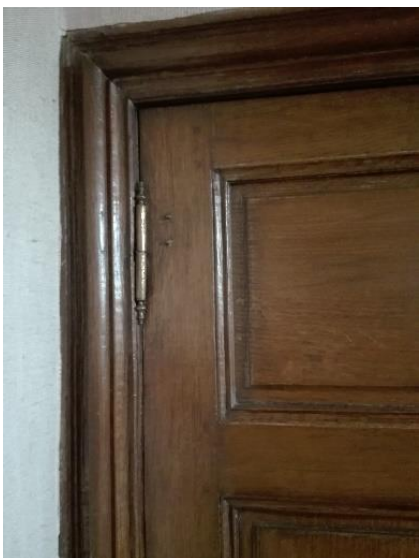
Paneeldeuren in  
eik met koperen  
scharnieren (foto  
WDZ 2018)

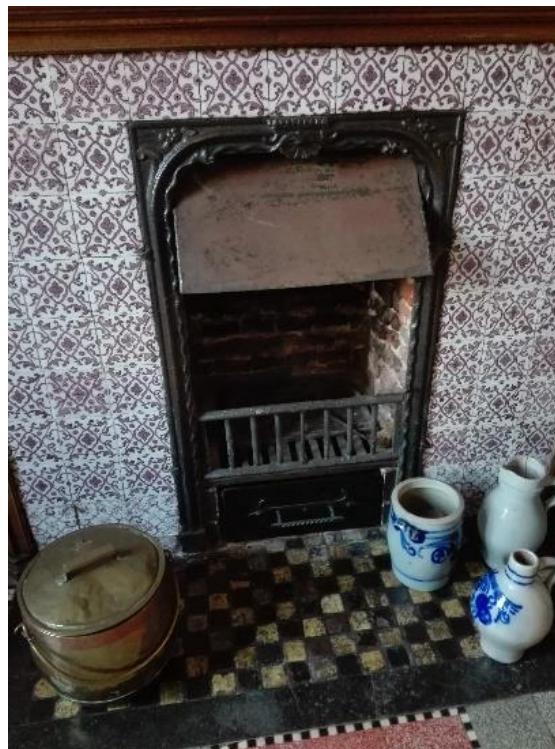
Vuurkorfhaardje  
rentmeestershuis  
Zepperen (foto  
WDZ 2018)

Kleine, betegelde  
haarden met vuurkorf  
in gietijzeren kader,  
een tussenvorm  
tussen open haard en  
vrijstaande kachel

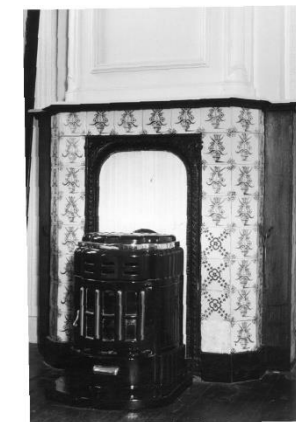
Grote open haard  
zuidwestelijke kamer,  
met eenvoudige, brede  
kooflijst afgeboord met  
profielen in gips.  
Haardwangen- en tegels  
ca. 1950. Scheuren in  
metselwerk rookvang  
(MW)

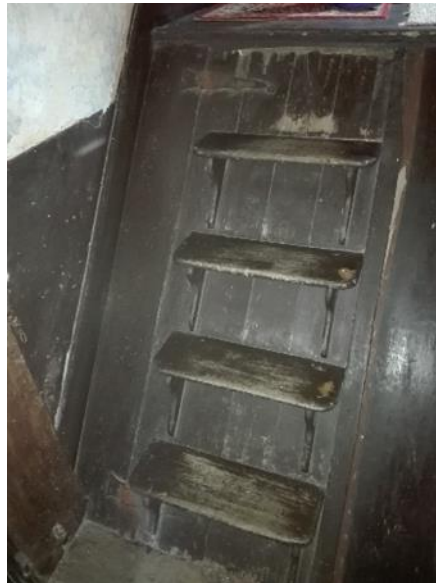
Trapluik kelderkamer  
verbindingsgebouwtje  
2018 (WDZ)

De verbinding tussen poortgebouw en woonhuis wordt gevormd door een gebouwtje van één travee en een bouwlaag onder kunstleien zadeldak. Er is een duidelijke bouwnaad met de steunmuur van het poortgebouwtje. De voorgevel vertoont enkele kleine rechthoekige vensteromlijstingen in maaskalksteen mét diefijzers en sporen van buitenluiken. Intern is de half bovengrondse kelder bereikbaar via een luik met trapje naar de kelderkamer. Boven deze laatste een kleine zolder. De andere helft van dit bijgebouwtje is de doorgang naar het huis en bevat de huidige keuken.

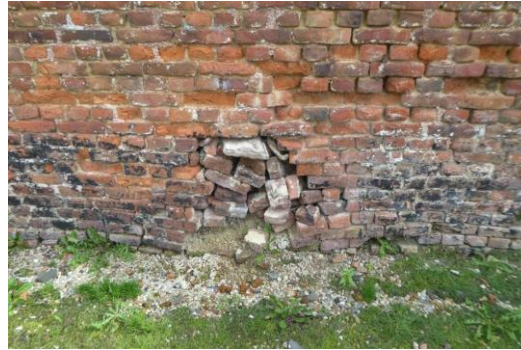
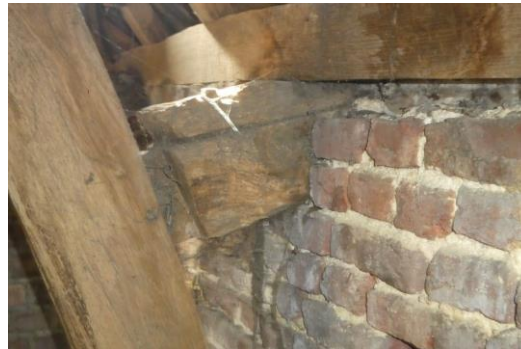
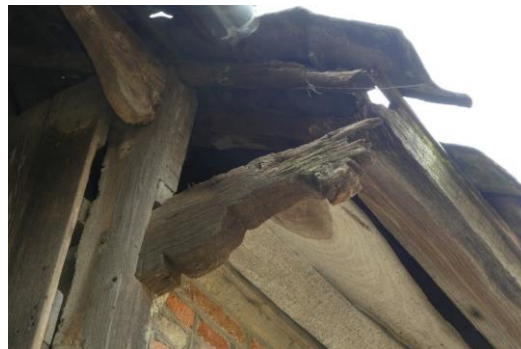
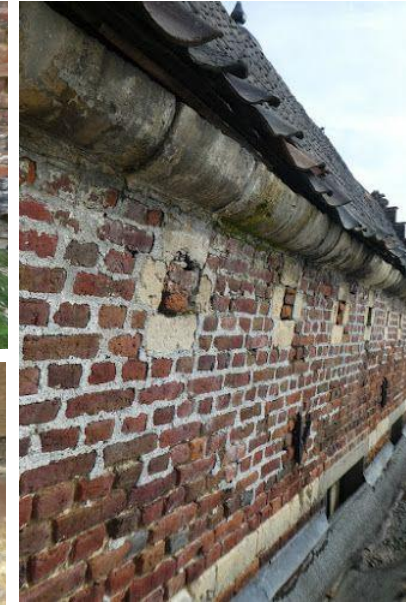
Schadebeelden stallingen

Concrete aanleiding voor dit beheersplan is de windschade – en daaropvolgende regeninsijpeling – die aan het dak van de 17<sup>de</sup>-eeuwse stallingenvleugel werd toegebracht door de junistorm van 2016. De eigenaars en de bewoners worden dagelijks geconfronteerd met de toegevingen die een beschermde historische woning vergt, maar ook hier is de wens aanwezig om verantwoordelijk en respectvol om te gaan met de erfgoedwaarden, onder deskundige begeleiding en met aanspraak op erfgoedpremies.

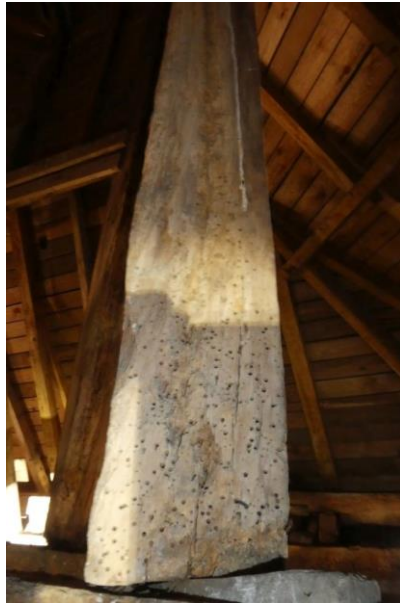
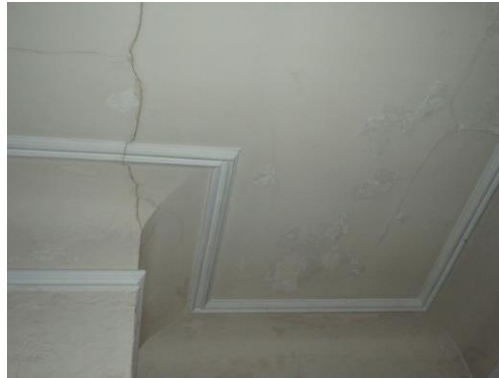
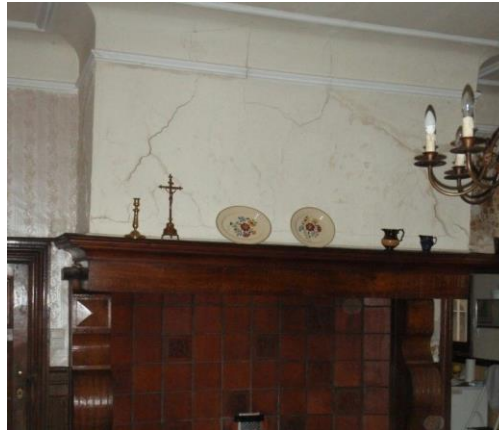
Schadebeelden woonhuis

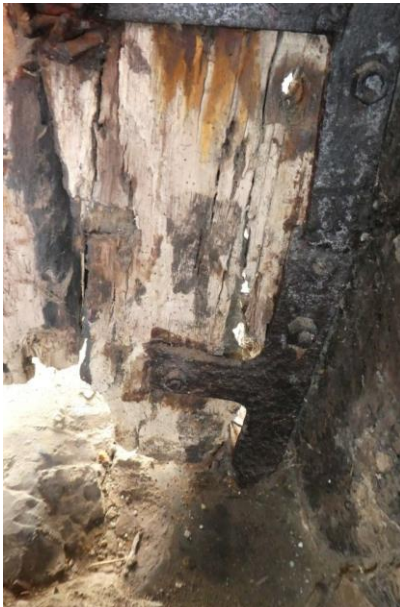
Schadebeelden poortgebouw

**Schadebeelden**  
(bron: Inspectieverslag Monumentenwacht 2017)

| Aard der werken | Eénmalig | Terugkerend | Vrijstelling toelating | Opm. (vb. fasering, details, ...) |
|---|---|---|---|---|
| Scheuren bij ZW-stijl poort opvolgen | | X | X | |
