Vocht- en zoutonderzoek

Gemeente: Sint-Niklaas
Type van object: Broederskerk Sint-Hiëronymous

Dossiernummer KIK: 2015.12773

Datum van het verslag: 6 juli 2015

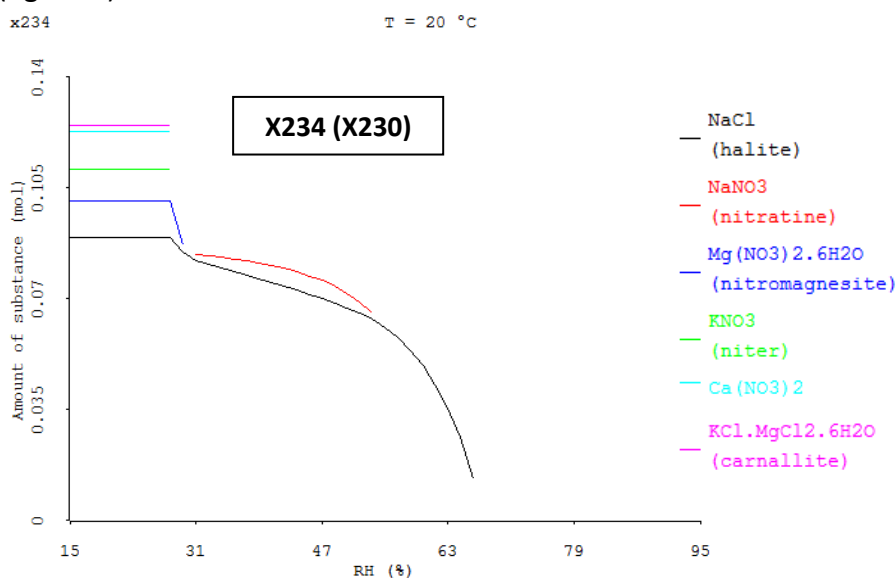
De schade onder de vorm van verpoedering en barsten aan de bepleistering van zone Ia en Ib wordt voornamelijk veroorzaakt door regendoorslag dat via de beschadigde raamaansluitingen de binnenmuur bereikt. Verder worden verschillende zoutmengsels gedetecteerd. De bepleistering en de eerste 2 cm van de mortelvoeg in zone Ia bevatten elk tot 1 gew.% natriumchloride en verschillende sterk hygroscopische nitraatzouten (grafiek 1). De bepleistering in zone Ib bevat daarnaast ook een deel natriumsulfaat en magnesiumzouten (grafiek 2). Kristallisatie wordt verwacht bij drogende omstandigheden vanaf 65% RV terwijl een deel van het zout in oplossing blijft boven 30% RV (grafieken 1 en 2).

Grafiek 1 ECOS-Runsalt output (kristallisatie gedrag bij veranderende RV en 20°C) van het zoutmengsel gedetecteerd in het staal x234 (eerste 2 cm van de mortelvoeg zone Ia, 55 cm) exclusief gips. Een gelijkaardig kristallisatie gedrag komt voor in de stalen x230,

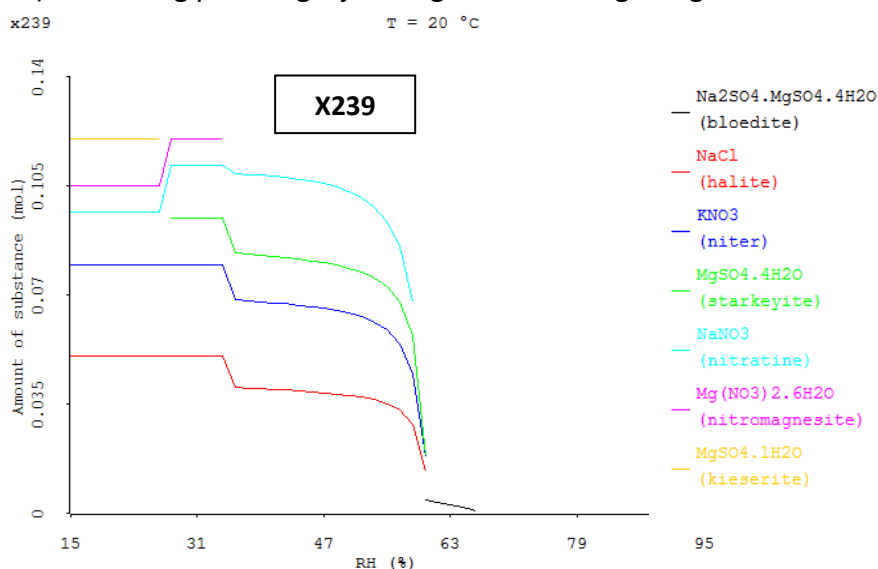
Grafiek 2 ECOS-Runsalt output (kristallisatie gedrag bij veranderende RV en 20°C) van het zoutmengsel gedetecteerd in het staal x239 (de bepleistering zone Ib, 125 cm) exclusief gips.

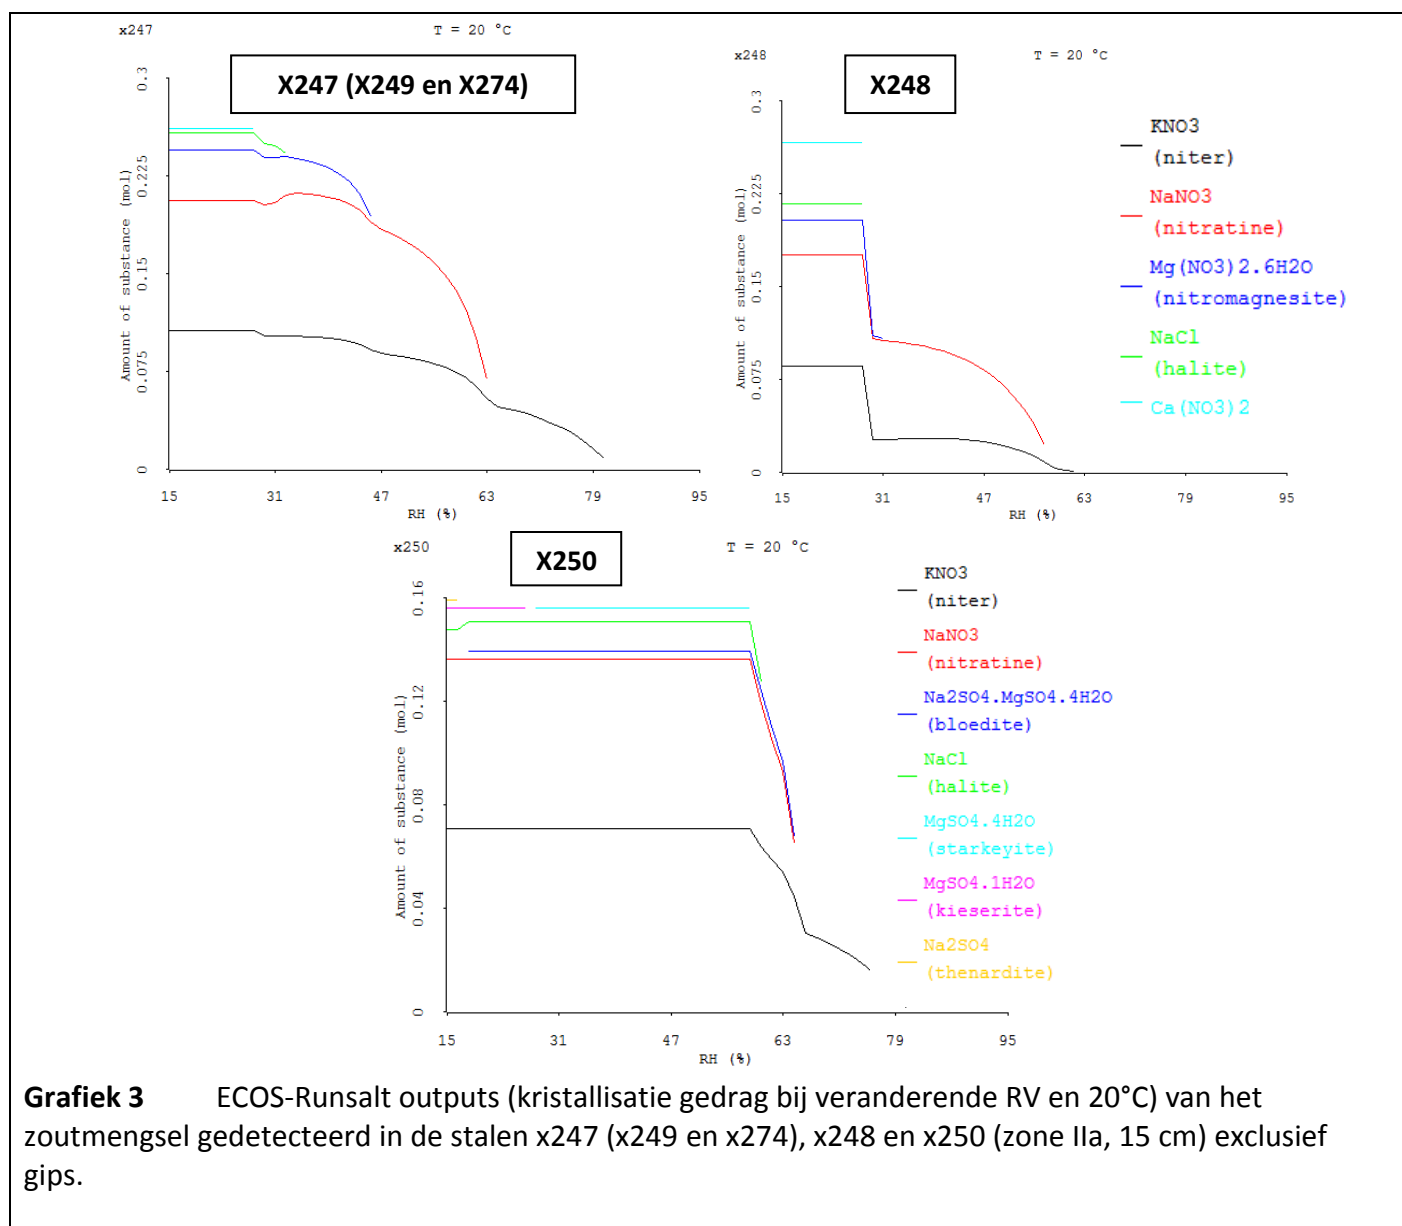
De beschilderde bepleistering zoals bemonsterd in de zones II, III en IV bevat tot aan de zichtbare verkleuring en aantasting een belangrijke zoutcontaminatie (figuren 5, 6 en 7 van de bijlage). Het zoutmengsel is verschillend per zone en/of hoogte met voornamelijk nitraatzouten in zones IIa (x247) en IIIc (x274) (grafieken 3 en 4) en daarnaast ook natriumsulfaat in de zones IIIa (x262), IIIb (x269) en IVa (x275) (grafieken 5 en 6). De verschillende zoutmengsels kristalliseren uit in een ruim gebied van RV waarbij de meeste nitraatzouten constant in oplossing blijven en verschillende destructieve sulfaat, chloride en

Grafiek 3 ECOS-Runsalt outputs (kristallisatie gedrag bij veranderende RV en 20°C) van het zoutmengsel gedetecteerd in de stalen x247 (x249 en x274), x248 en x250 (zone IIa, 15 cm) exclusief gips.

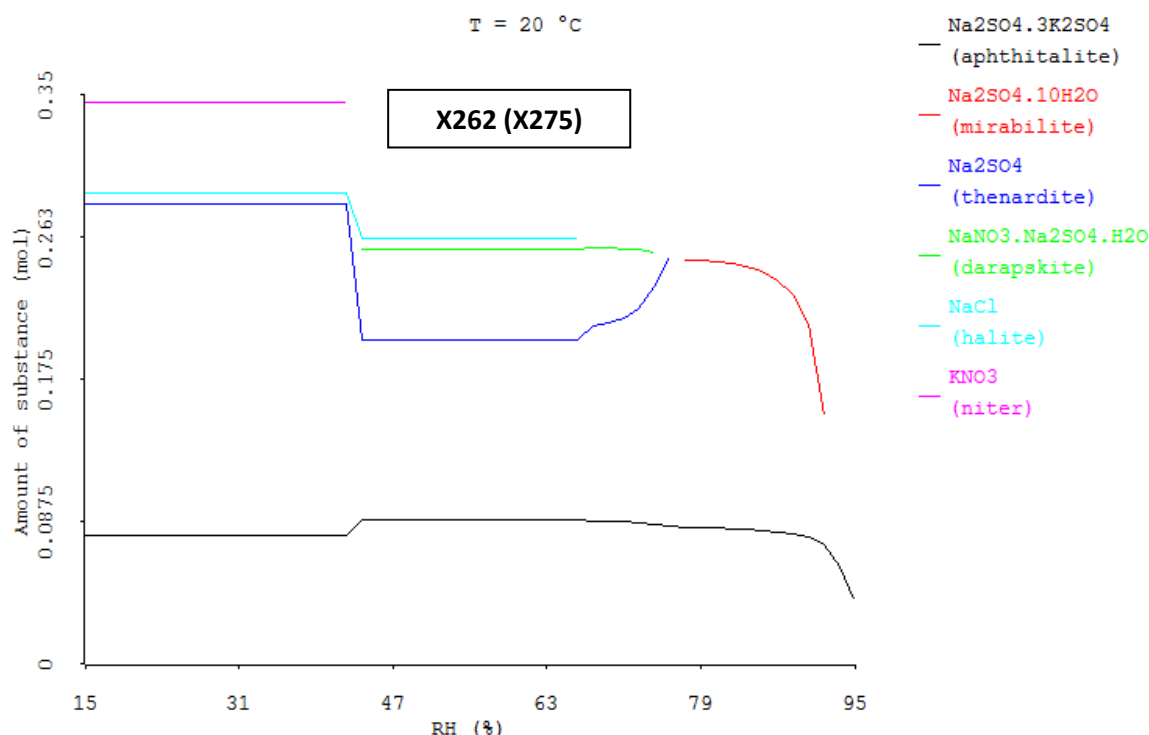
Grafiek 5 ECOS-Runsalt output (kristallisatie gedrag bij veranderende RV en 20°C) van het zoutmengsel gedetecteerd in het staal x262 (de bepleistering zone IIIa, 25 cm) exclusief gips. Een gelijkaardig kristallisatie gedrag komt voor in het staal X275 (de bepleistering zone IVa, 10 cm)

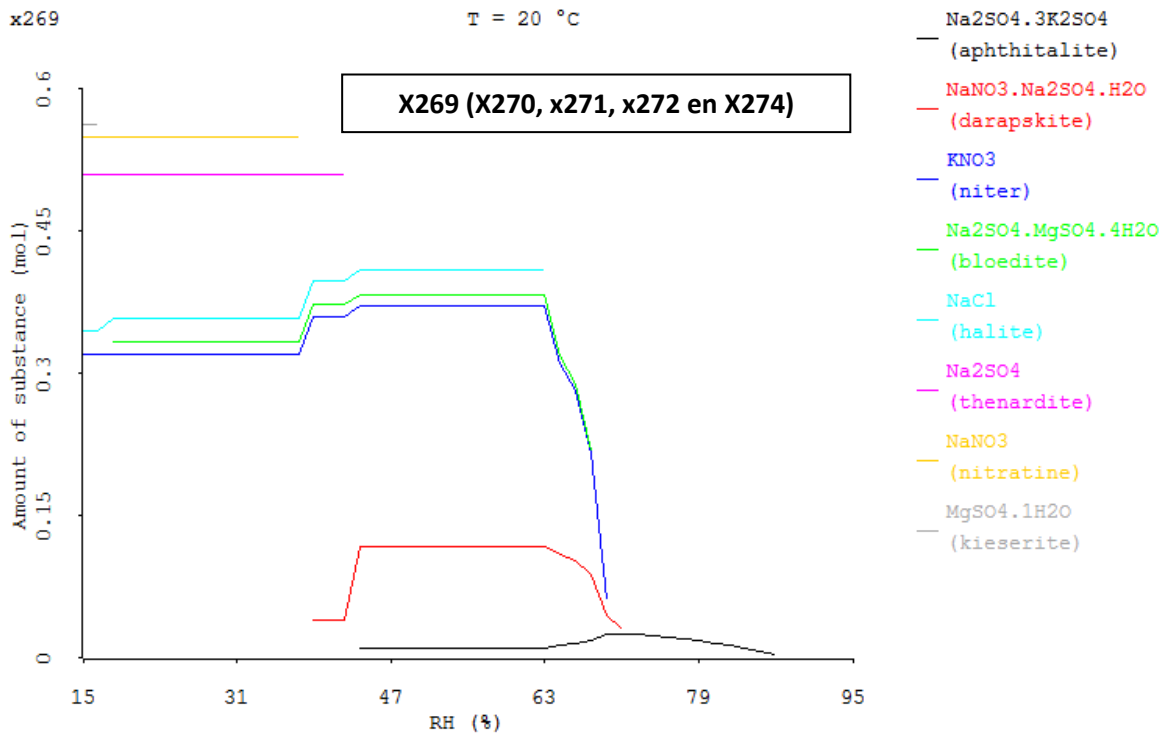
Op de muur in zone V werd in het verleden een cementbepleistering aangebracht tot ongeveer een halve meter hoog. Boven de cement bepleistering (zone Va) is een traditionele kalkbepleistering (zone Vb) aanwezig waaraan schade zichtbaar is (figuur 8 van de bijlage). Naast opstijgend vocht werd een verhoogd zoutgehalte gedetecteerd in de bepleistering van zone Vb; deze bevat naast verschillende nitraatzouten ook natriumsulfaat. Kristallisatie van natriumsulfaat en kaliumnitrat treedt voornamelijk op rond 40 en 70% RV (grafiek 6). De analyse van de zoutuitbloei bevestigt de aanwezigheid van deze twee zouten (figuur 3).

Grafiek 6 ECOS-Runsalt output (kristallisatie gedrag bij veranderende RV en 20°C) van het zoutmengsel gedetecteerd in het staal x269 (de bepleistering zone IIIb, 50 cm) exclusief gips. Een gelijkaardig kristallisatie gedrag komt voor in de stalen x270, x271, x272 en x297 .

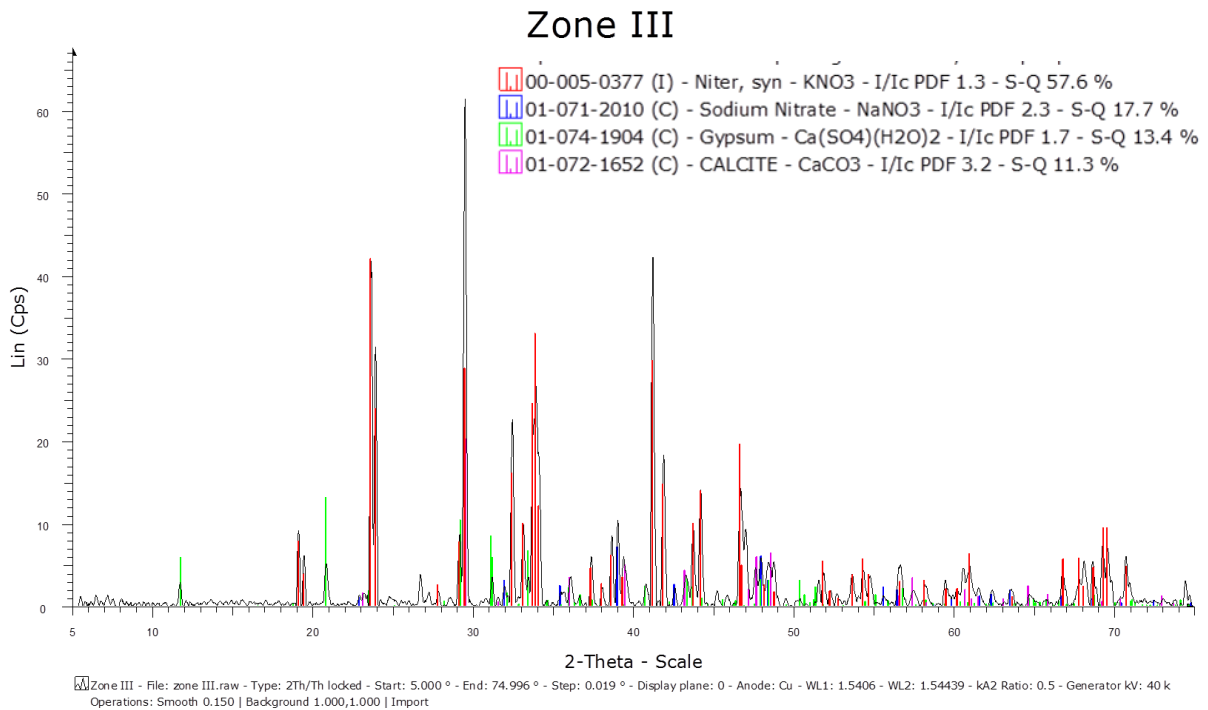
nitraatzouten uitkristalliseren rond 80 en/of 60% RV. De XRD analyse van de zoutuitbloei in zone III bevestigt de aanwezigheid van kalium- en natriumnitrat. Verder wordt het weinig oplosbaar zout $\text{CaSO}_4 \cdot 2\text{H}_2\text{O}$ (gips) gedetecteerd wat de aanwezigheid van opstijgend vocht bevestigt (Figuur 2).

Figuur 2 XRD analyse van de zoutuitbloei zone III
