## Begijnhof 1-4

Breedhuizen – enkelhuizen (1.5 bouwlaag)

### BESCHRIJVING - KORTE HISTORIEK:

## Nieuwbouwplannen 2015

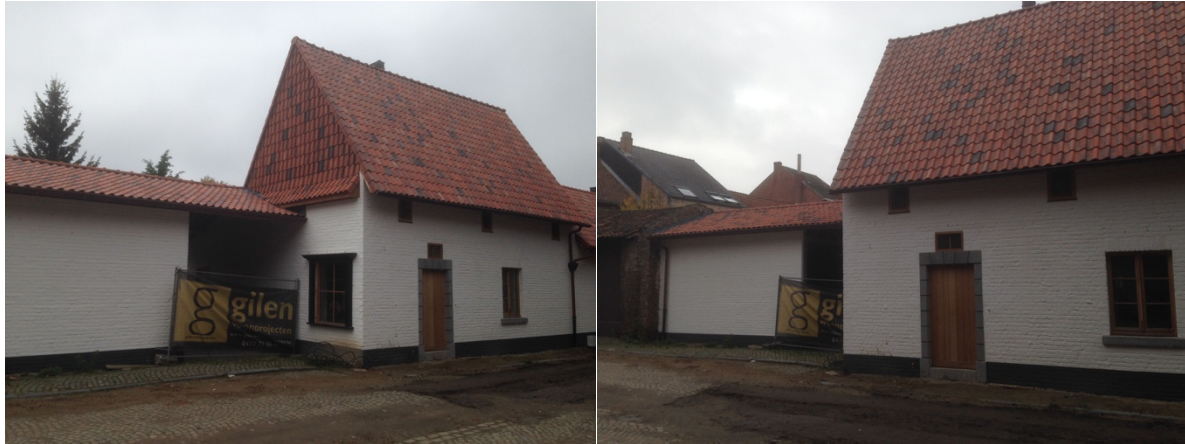
### HUIDIGE FOTOGRAFISCHE VASTLEGGING

De gebouwen zijn in hun geheel nieuw heropgebouwd. Er konden GEEN historische materialen en/of elementen hergebruikt worden.

Tot op zekere hoogte is een reconstructie uitgevoerd. Dit rekening gehouden met de huidige EPB-normen.

De gebruikte materialen en gedeeltelijke constructievorm van vakwerkbouw zijn in overeenstemming met de oorspronkelijke bebouwing.

Rood- Blauw-zwart gesmoorde dakpannen afwisselend.  
Een sobere oversteek zonder uitvulling.  
Afvoeren in koper en dolfijnstuk.

Nieuw metselwerk met een herbruikte steen in kruisverband is afgewerkt met een witte kaleilaag.

Omlijstingen en deurdorpels in Maaskalksteen.  
Ramen zijn voorzien van een Maaskalkstenen dorpel, (‘etalageraam’ op kopgevel heeft een houten omlijsting en dorpel).

Ramen en deuren in eik. Blokkaders incl. zinken krul.  
De ramen zijn voorzien van een laklaag, de deuren worden dmv een olie in hun natuurkleur bewaard.
