## Begijnhof 22

### TYPOLOGIE:

recente bebouwing (20ste eeuw)

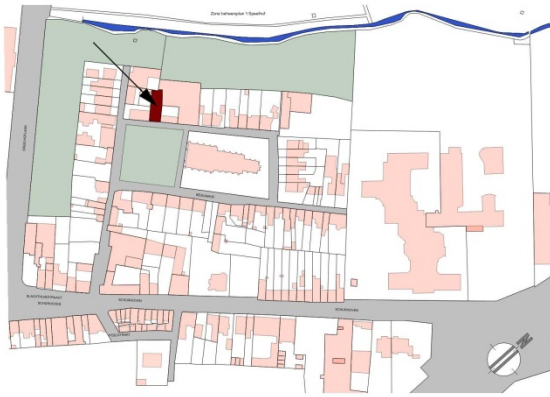
Een invulling van 1952; de verticale raamindeling met  
omlijsting sluit aan binnen het begijnhof.

De aansluiting met de rechterbuur (23) wordt door  
een lagere tussenkomst van een (smalle) garage  
verwezenlijkt.

De dakkapel en de plint zijn atypisch voor het  
begijnhof.

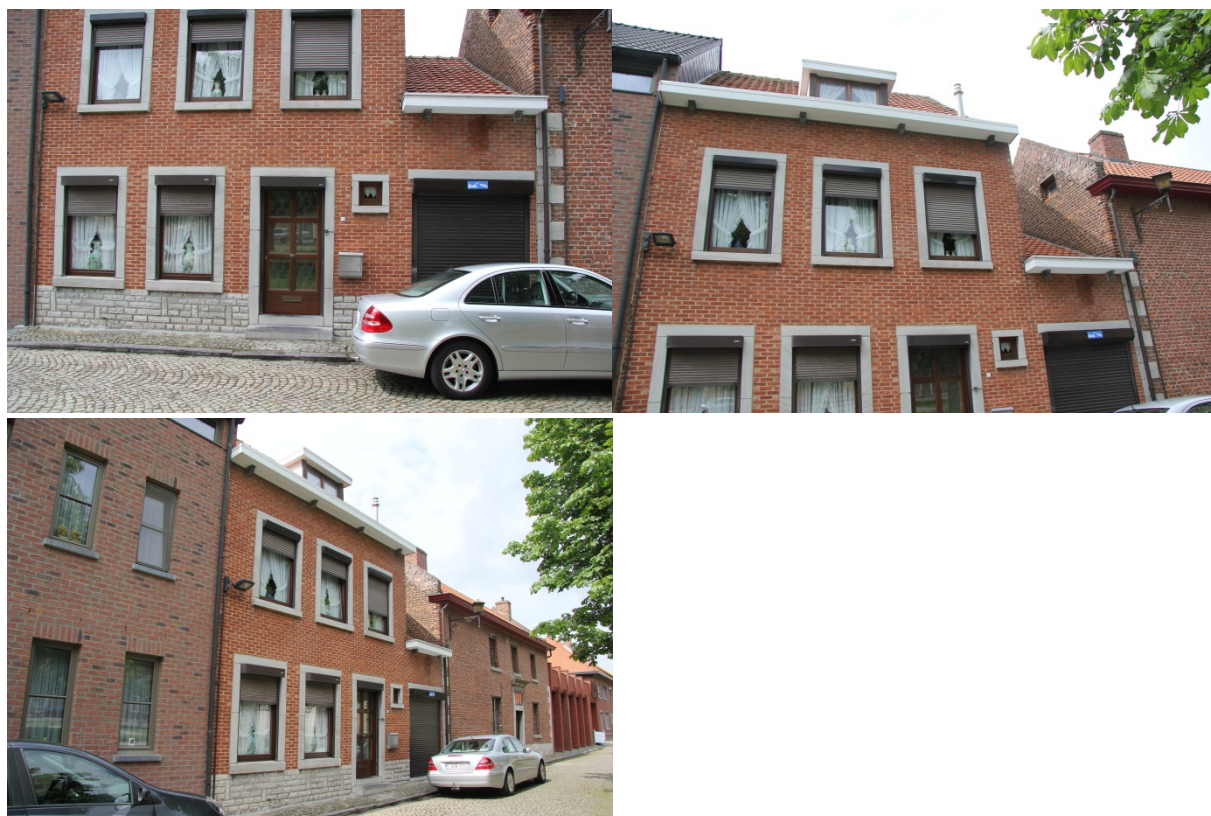
### HUDIGE FOTOGRAFISCHE VASTLEGGING

Een atypische gevelopbouw voor het begijnhof, door een ander materiaalgebruik van de plint en een dakkapel. Ook de raamopeningen zijn vrij groot.

Rode dakpannen van een "recent" model afgewerkt met een bakgoot met PVC bekleding.

Het metselwerk met halfsteens verband.

De strakke omlijstingen van gevelopeningen.

De plint in wildverband gemetselde gekloven kleine blokken.

Het schrijnwerk is ook van een recent model.

Het gebouw is momenteel bewoond en is in goede staat.

Om de gevel uniform te doen aansluiten in het begijnhof adviseren we de eigenaar om deze zeker ook af te werken met een kalklaag. De huidige plint in gekloven natuursteenmetselwerk adviseren we hierbij af te werken met een vlakke cementering en daarna af te werken met een zwarte verflaag.

Het is niet nodig om het schrijnwerk naar oud model te vernieuwen. Een bijkomende indeling naar historisch model (verhoudingen) wordt bemoedigd.

We adviseren de eigenaar voor de dakbedekking te vernieuwen door een Vlaamse pan en de PVC bakgoot te vervangen door een zinken hanggoot.
