## Begijnhof 49

Breedhuis – enkelhuistype (1,5 bouwlaag)

## **Begijnhof 49**

### BELANGRIJKSTE (KENMERKENDE / HISTORISCHE) ELEMENTEN INTERIEUR/EXTERIEUR

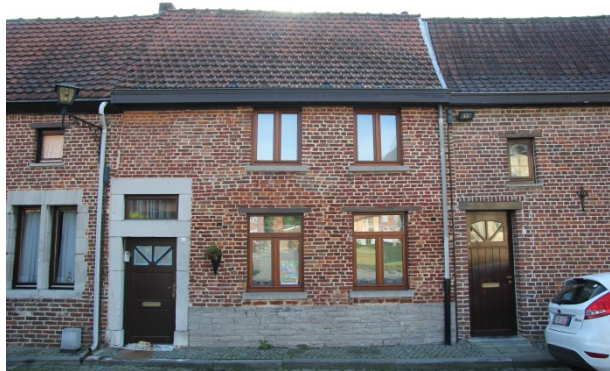
Een oude kern uit de 17de eeuw - eerste helft 18de eeuw, thans sterk aangepast.

Drie traveeën en anderhalve bouwlaag onder zadeldak (mechanische pannen); volledig gewijzigde gevelordonnantie. Bakstenen gebouw op een recente hardstenen plint. Aangepaste vensters. Rechthoekige deur in een vlakke, kalkstenen omlijsting met neuten en kalkstenen tussendorpel.<sup>1</sup>

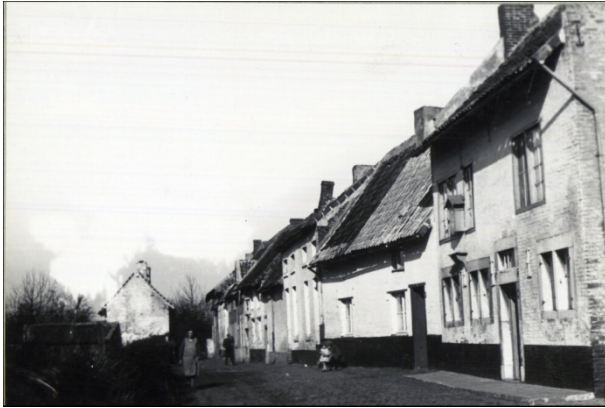
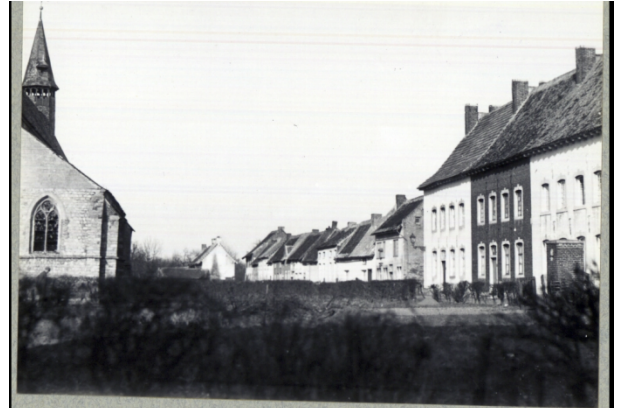
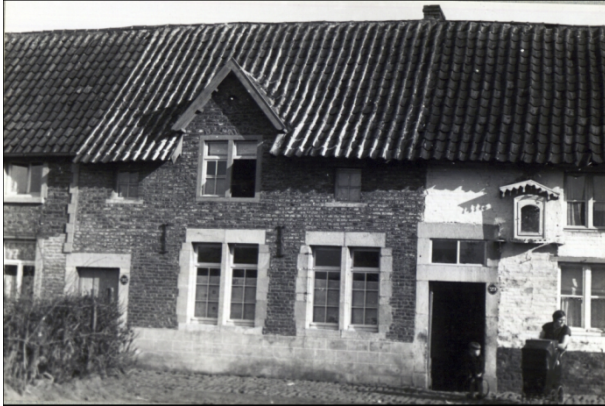
Geen goot aanwezig

het verwijderen van de pvc gootbekleding en een historisch correcte invulling reconstrueren (bakgoot of hanggoot);

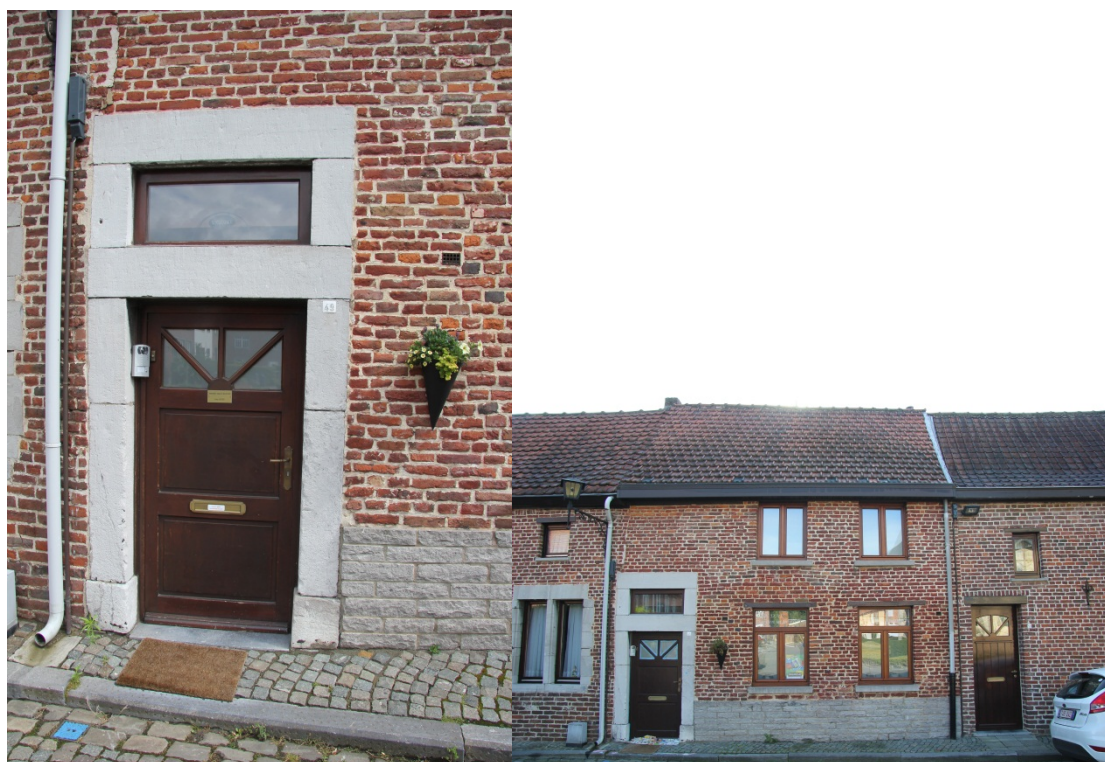
### HUDIGE FOTOGRAFISCHE VASTLEGGING

Een recente dakpannen bedekking met bijhorende nokpannen.

De dakbedekking is onafhankelijk de beide burenen.

De dakdetails en -dichtingen werden uitgevoerd dmv een combinatie van lood en zink.

De zink bakgoot is afgewerkt met een PVC bekleding, waarschijnlijk bovenop de houten bakgoot.

De kopgevel langs de rechterbuur is afgewerkt met asbesthoudende leien.

Baksteen metselwerk in kruisverband met vele verstoringen. Een lichtbeige voegmortel werd gebruikt.

De vensteropeningen zijn deels aangepast.

Vernieuwde natuurstenen plint.

De deuropening wordt omgeven door een historisch natuurstenen omlijsting.

Nieuwe dorpels in blauwe steen.

Het schrijnwerk werd recentelijk vernieuwd.

Het metselwerk wordt ondersteund dmv houten lateien.

Het vernieuwen van de dakbedekking naar een dakpan (Vlaams model);

Het vernieuwen van het schrijnwerk naar historisch model.

Het aanbrengen van een gecementeerde plint over de huidige plint of het verwijderen van de plint en herstellen van het achterliggende baksteenmetselwerk  
het afwerken van de gevel met een kalklaag;
