# De Sint-Jozefszaal

## Sporkinstraat 4 Veurne

Beheersplan 25 maart 2018

Sint-Jozefszaal Sporkinstraat 4. Veurne

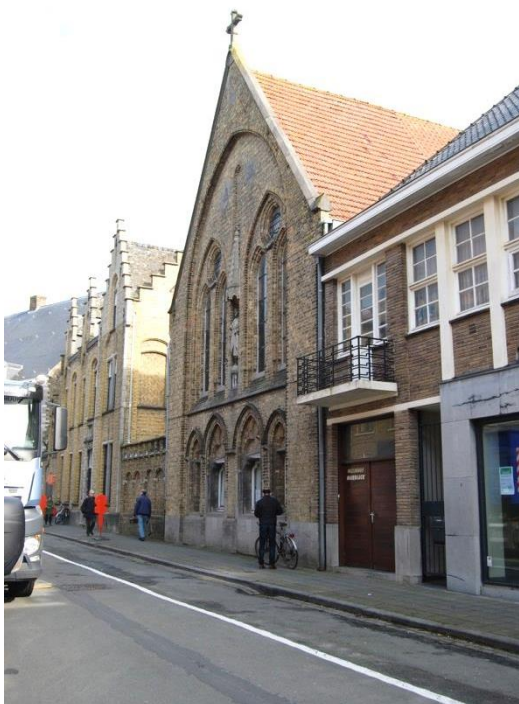
*De straatgevel van de Sint-Jozefszaal gezien vanaf de Sporkinstraat.*

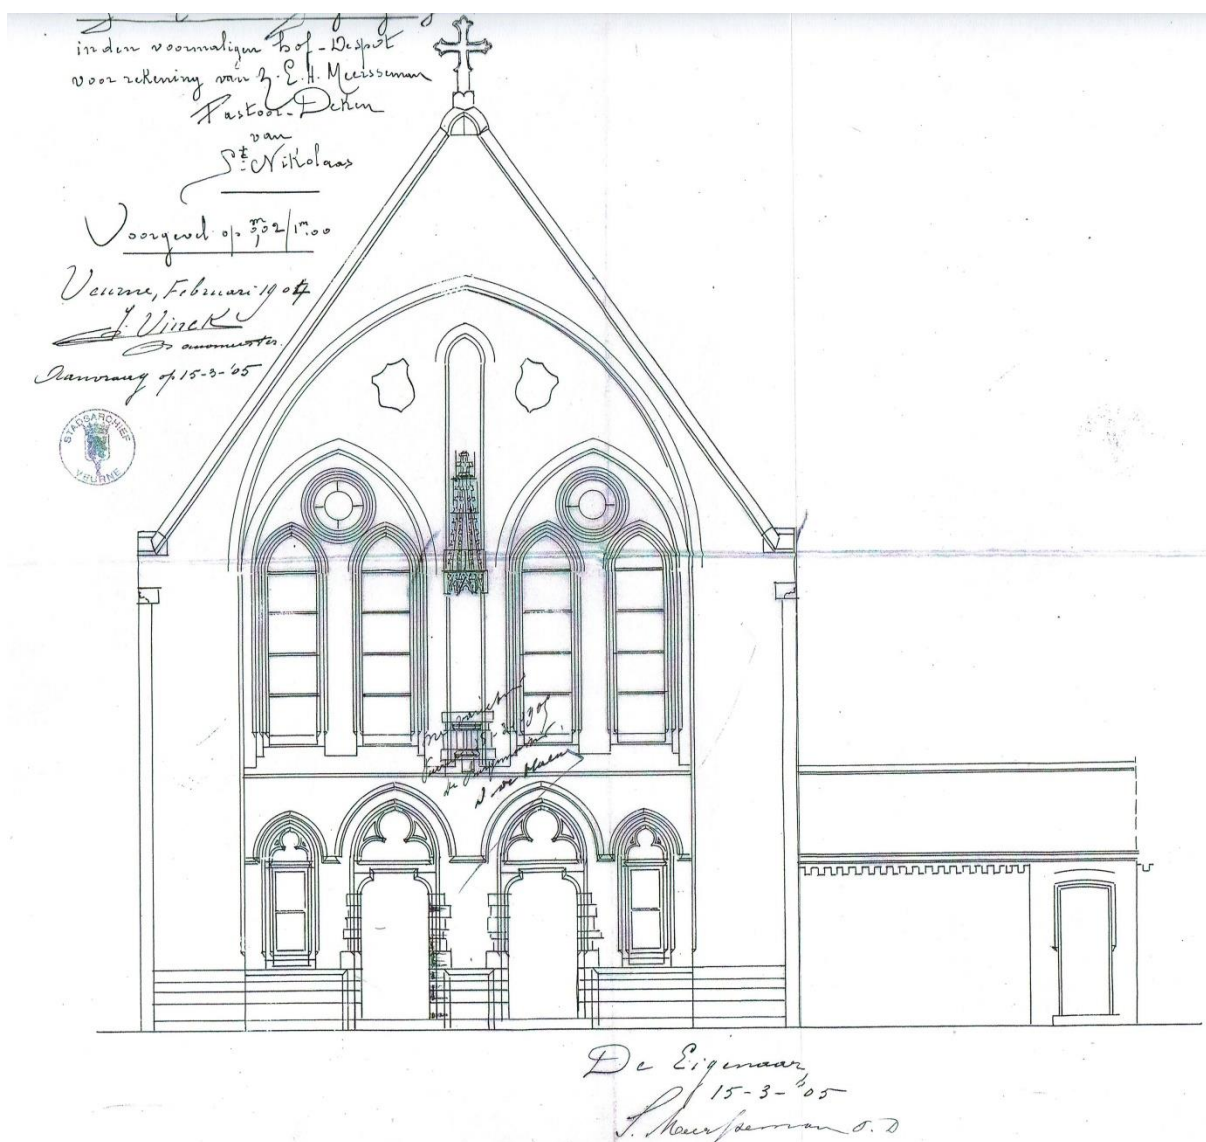
Plan bij de bouwaanvraag voor de vergaderzaal voor de jongelingenkring, Jaak Vinck, Februari 1905 en ingediend op 15 maart 1905.

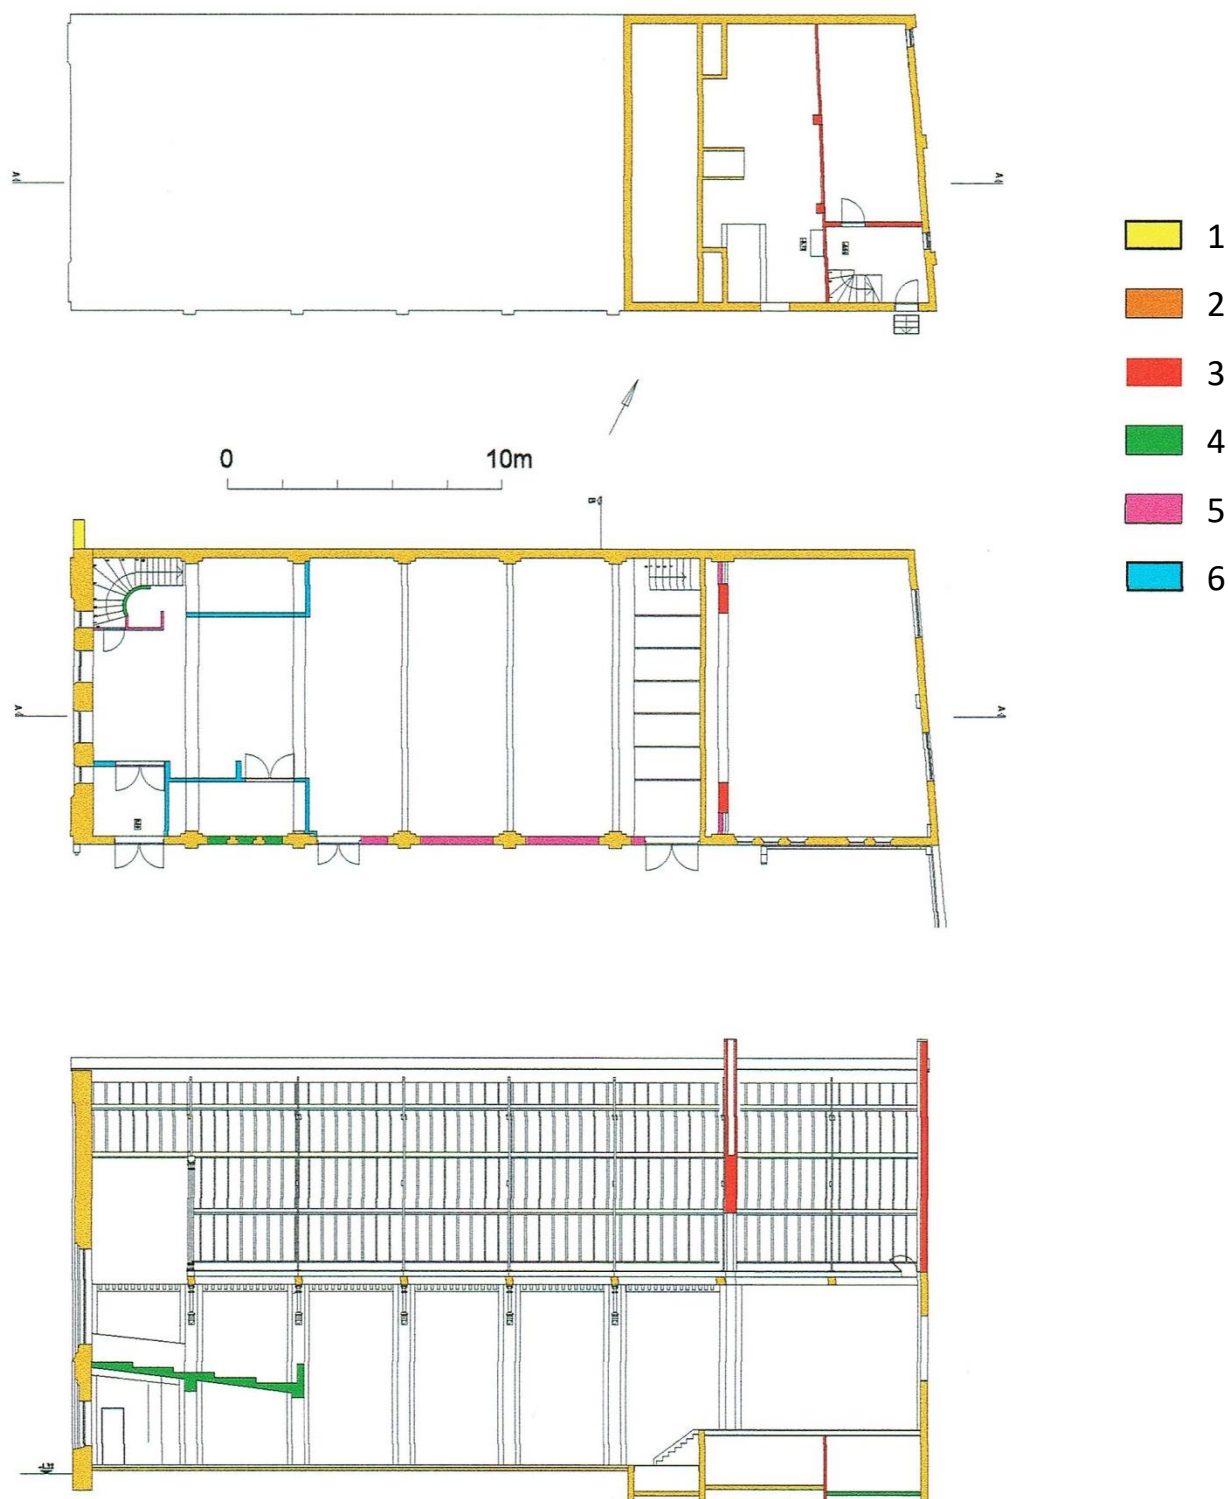
*De Sint-Jozefszaal. Grondplan van de kelder en de gelijkvloers en de langdoorsnede telkens met aanduiding van de bouwfasen.*

1.1905. 2.1906. 3.1920. 4. 1933. 5. 1980. 6.1996

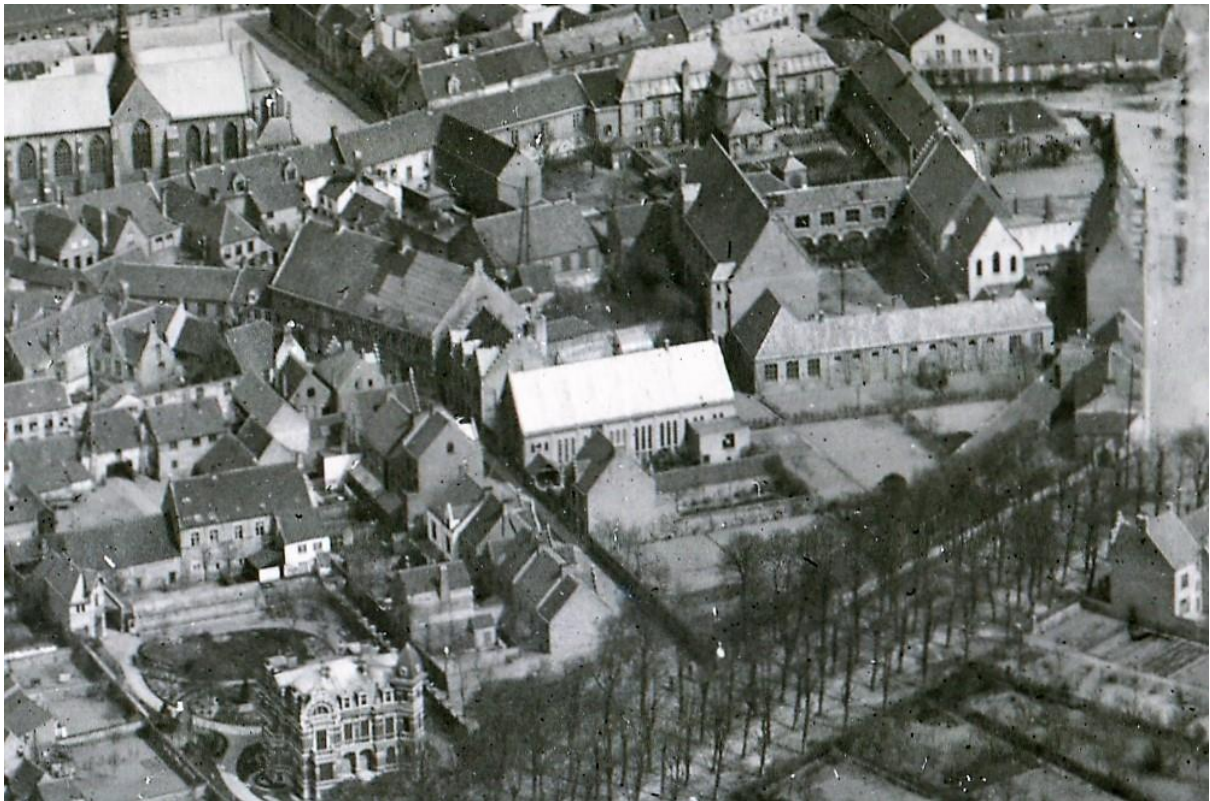
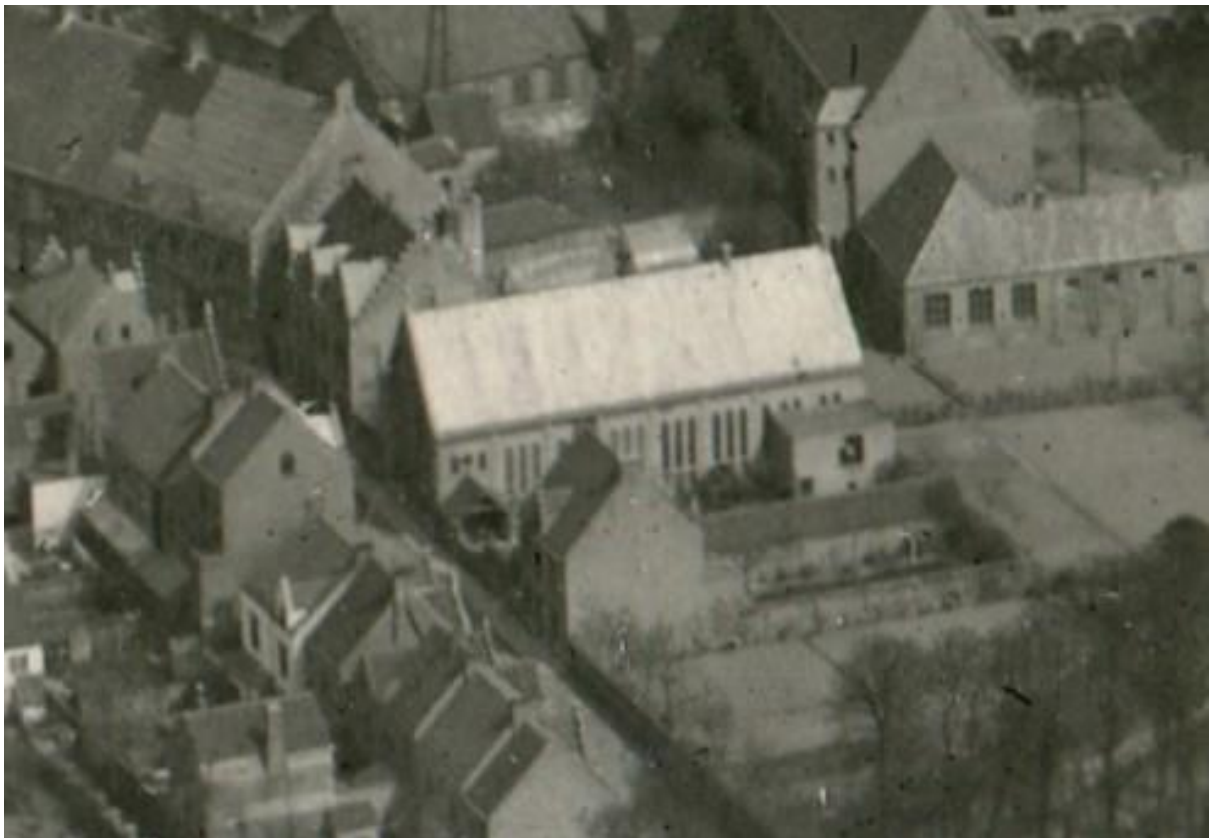
*Schuine luchtfoto van de stadskern van Veurne, vermoedelijk winter 1916 -1917, detail. Het gebouw was blijkbaar reeds beschadigd want het dak toont een voorlopige dakbedekking. Het bijgebouwtje aan de straatzijde is door een bominslag vernield.*

Uit het fotomateriaal kunnen we afleiden dat het gebouw meerdere keren getroffen werd. Een ongedateerde foto laat een hersteld gebouw zien, waarvan de bedaking met zeildoek(?) is bedekt. De bekapping diende blijkbaar hersteld. Het kleine gebouwtje aan de straatzijde is door een bominslag vernield en ook de aanbouw aan de oostzijde is blijkbaar vluchtig hersteld. Mogelijk was dit alles een gevolg van de beschietingen in de nacht van 15 op 16 november 1916 of van 10 op 11 juli 1917<sup>16</sup>. De beschietingen tijdens het Duitse eindoffensief vanaf maart 1918 brachten verdere schade te weeg. Hierbij werden immers het belangrijkste gedeelte van de bekapping met het tongewelf en de top van de achtergevel én de tussenmuur volledig vernield.

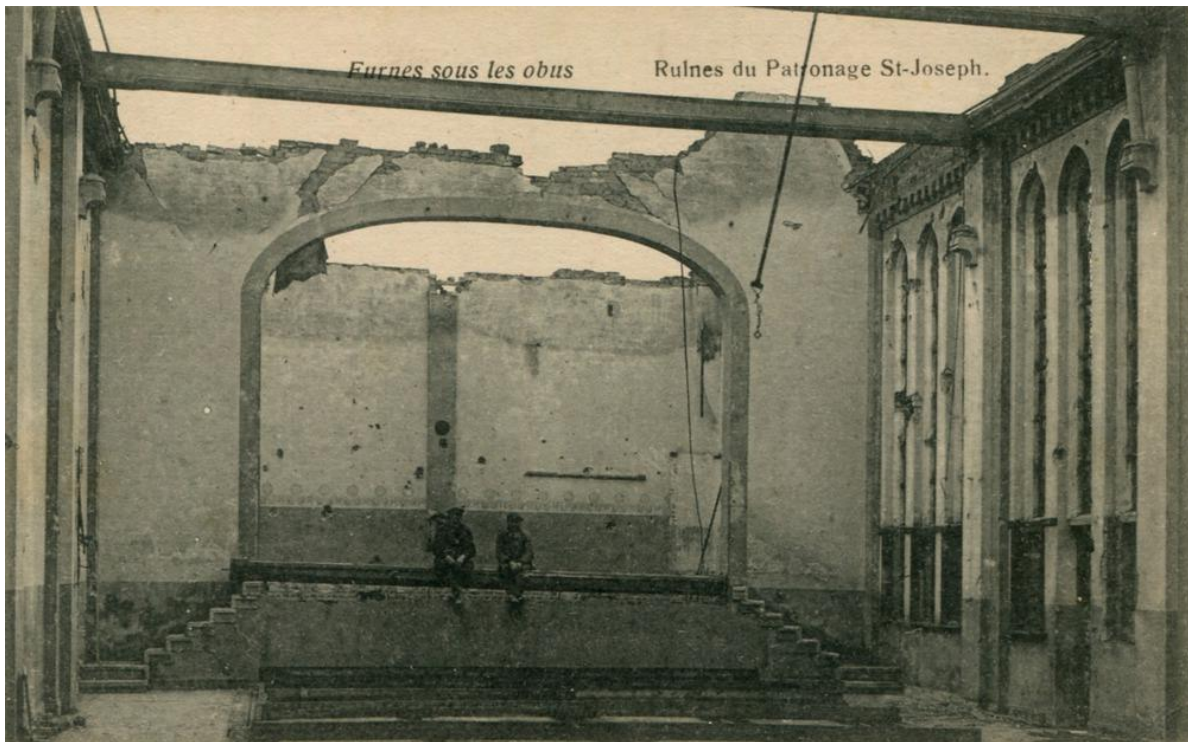
*Het interieur van de Sint-Jozefszaal na de vernielingen van de Eerste Wereldoorlog (foto Veurne Verbeeldt). Het dak is volledig vernield. Ook de punt van de achtergevel is ingestort. Het interieur toont een beschrijving met onder meer een geschilderde plint tot op de hoogte van de toneelvloer. De achtergevel van de scene toont eveneens een plint bovenaan afgeboord met een sjabloonlijst.*

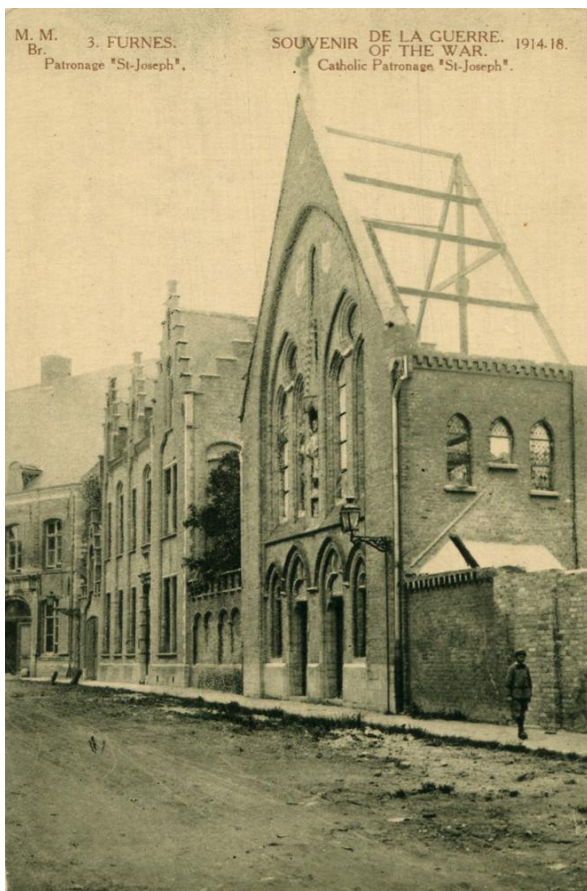
*De Sint-Jozefszaal kort na de Eerste Wereldoorlog.*

*Met uitzondering van het eerste spant vanaf de straat is de bekapping volledig vernield. De tuinmuur aan de straatzijde is reeds hersteld, maar de haakse aanbouw hierachter is volledig afgebroken.*

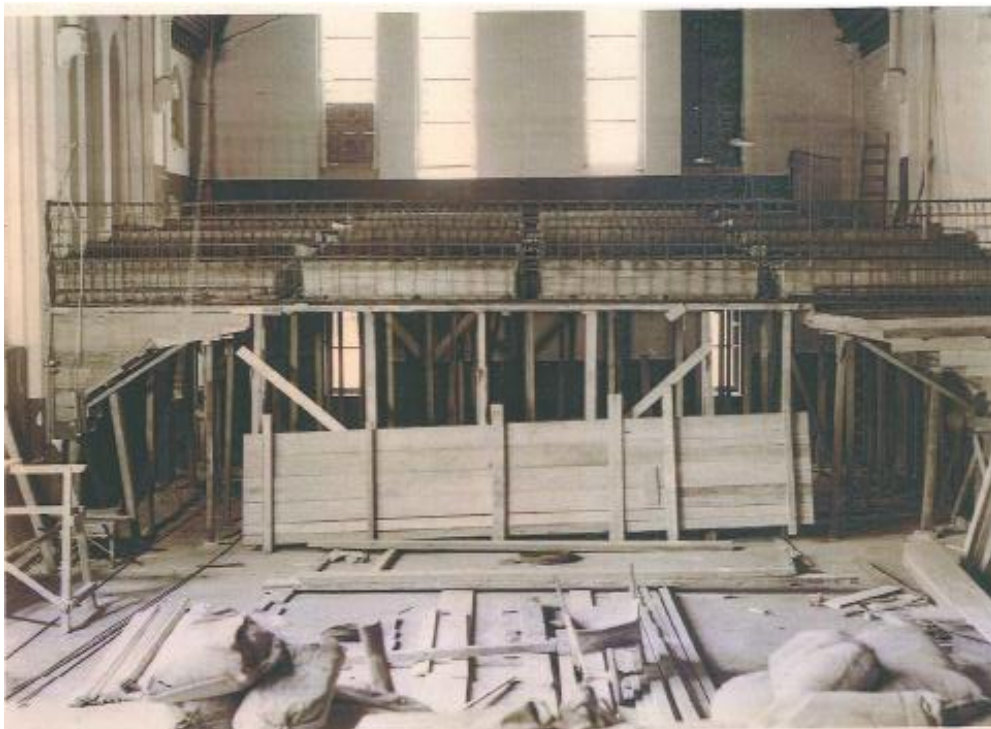
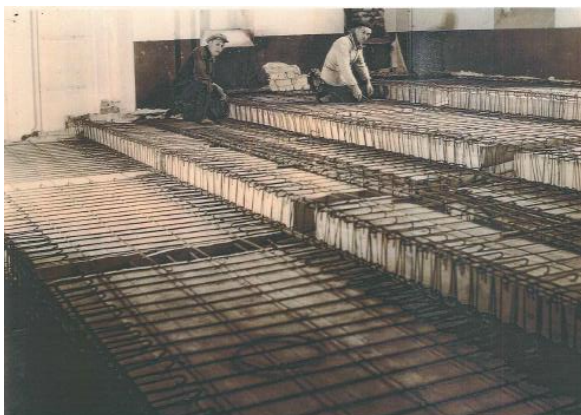
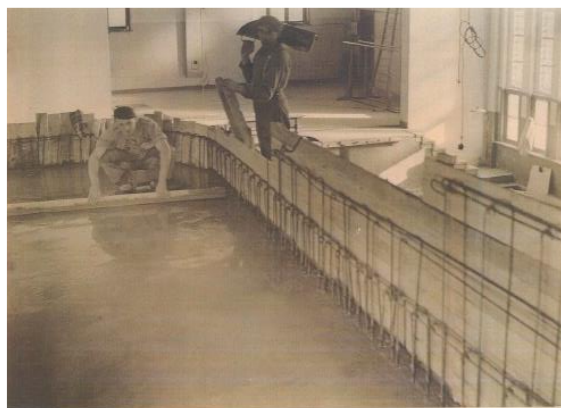
Tijdens het interbellum – vermoedelijk in 1933 - wordt een betonnen tribune ingebracht en dit vermoedelijk ter vervanging van een houten exemplaar. Het geheel overspant de eerste twee westelijke traveeën, telt twee zijtribunes over de 3<sup>de</sup> en 4<sup>de</sup> travee en is toegankelijk via een betonnen draaitrap aangebracht in de noordwestelijke hoek van het gebouw.

*De constructie van de betonnen tribune van gewapend beton (fotoarchief ACV).*

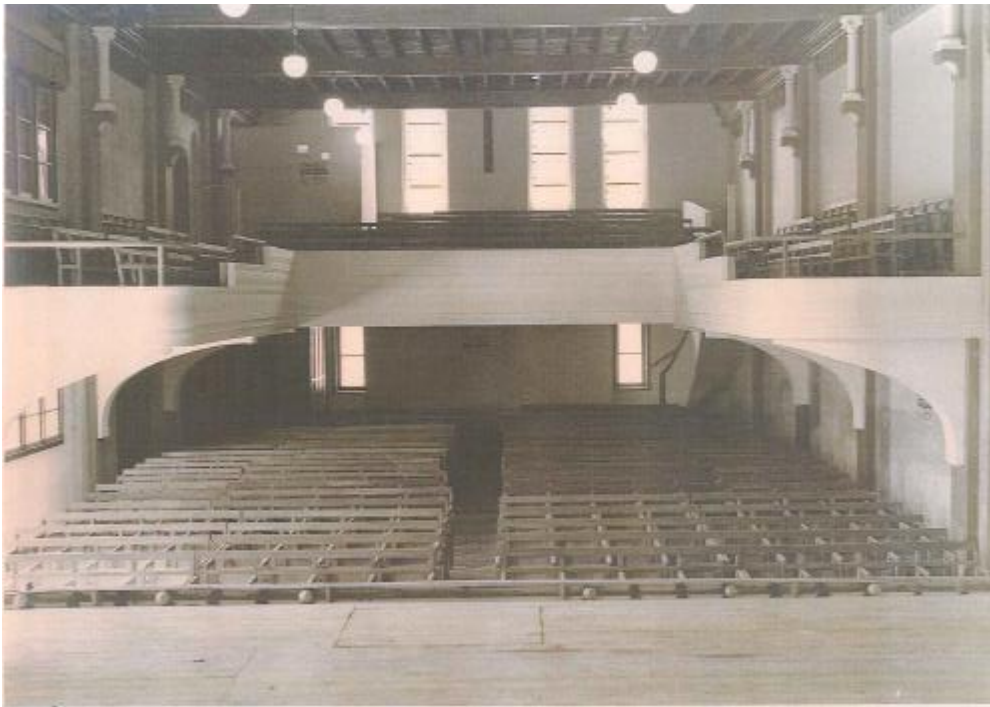
*De tribune kort na de voltooiing, 1933. Bemerkt de twee ramen in de 4<sup>de</sup> travee van de zuidmuur.*

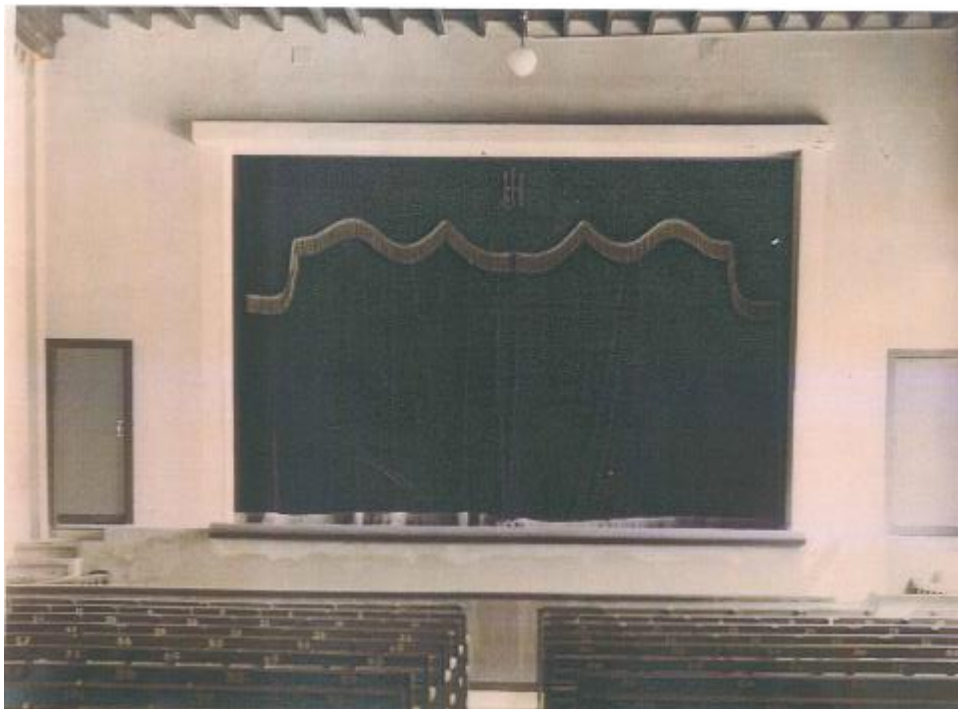
*Het nieuwe podium na de heropbouw*

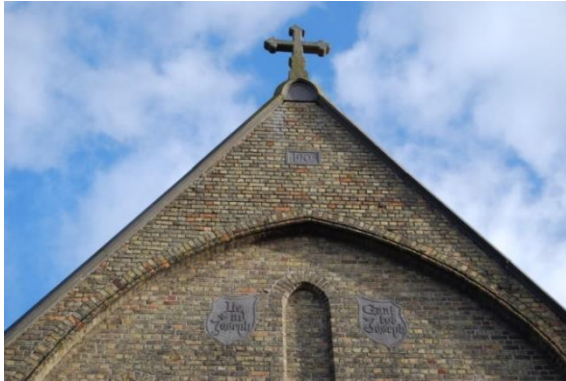
*De geveltop zijde straat met de afdekking van arduinplaten. Op de uiteinden is het voegwerk sterk verkruimeld door vorstschade ten gevolge van waterinsijpeling.*

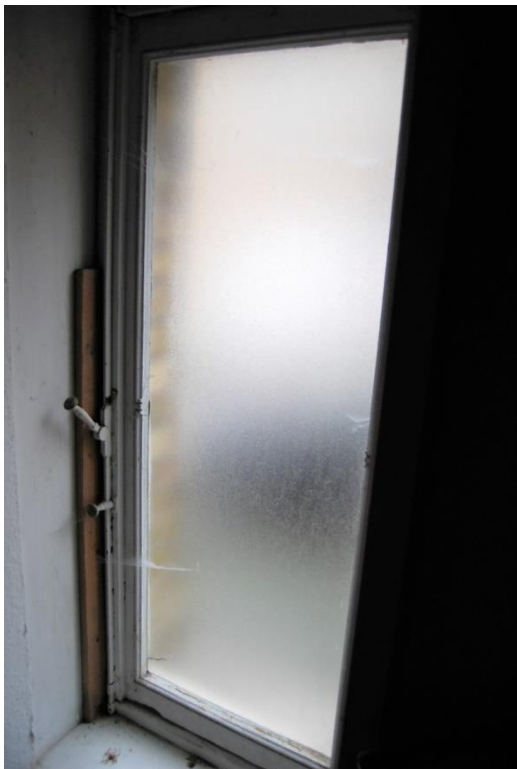
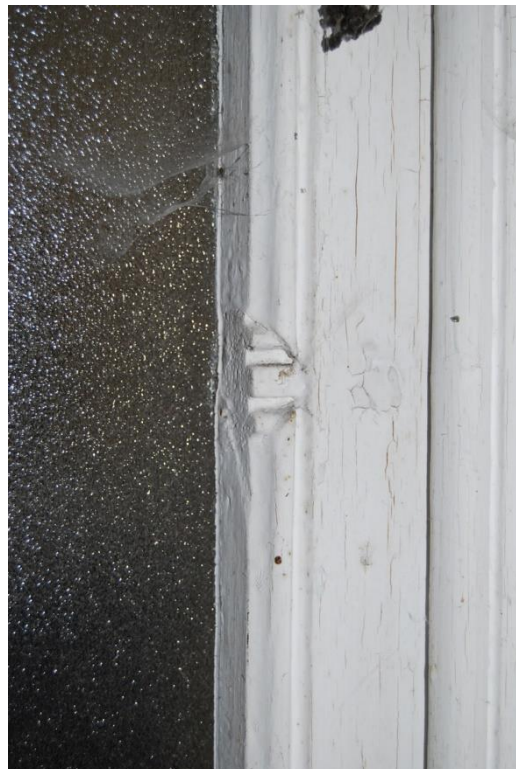
*Ramen in de voorgevel. De tussenverdeling is verdwenen (rechts). De vensters zijn nu van melkglas voorzien.*

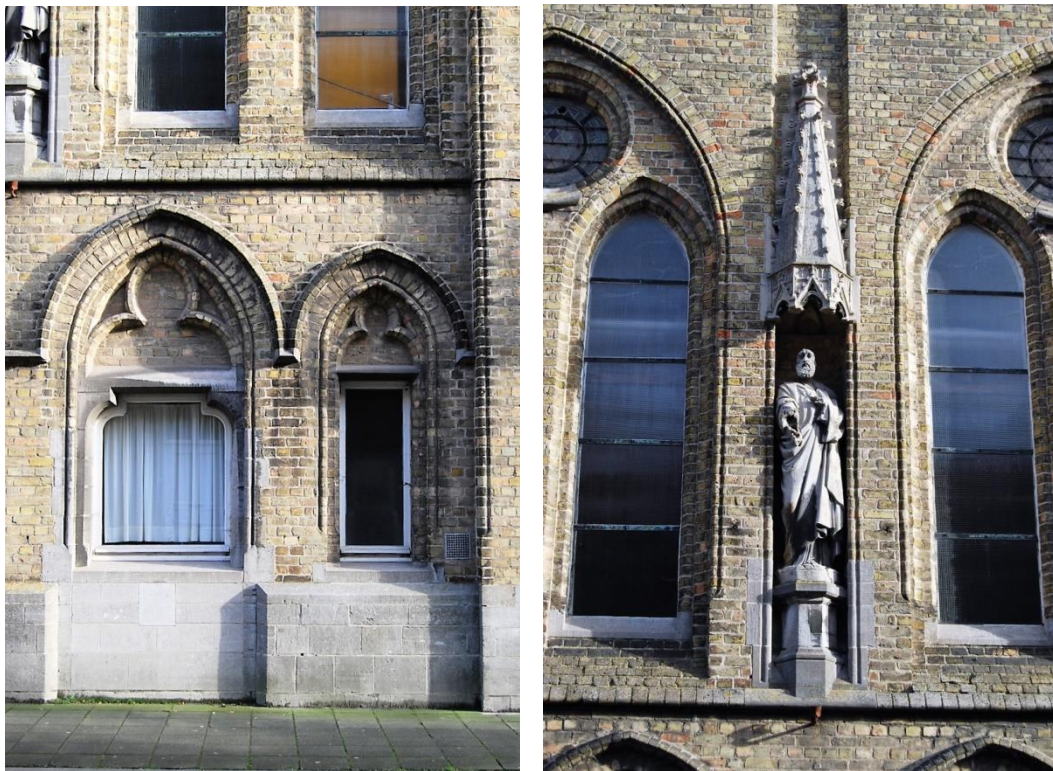
*Details voorgevel met links de gedichte deurtravee en het venster. Rechts de beeldnis met het Sint-Jozefbeeld.*

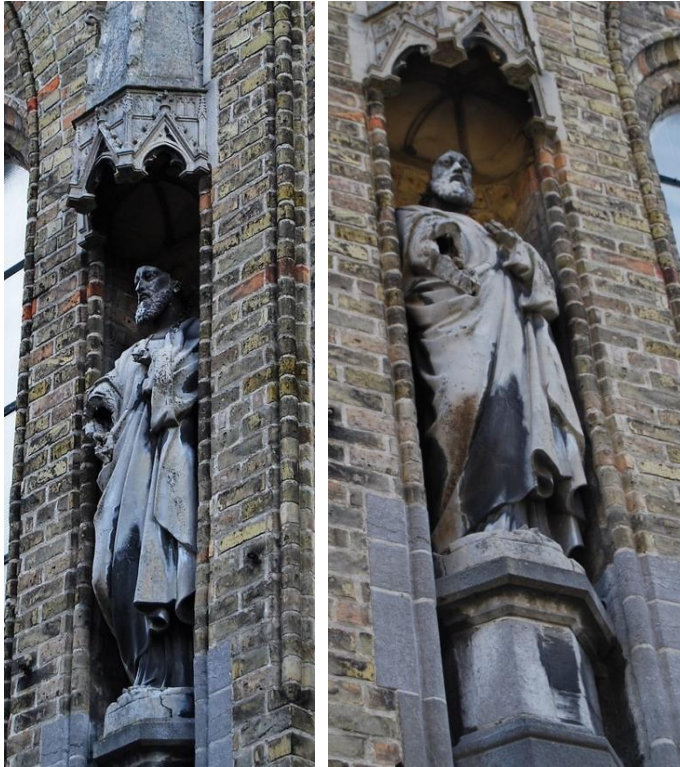
*Het Sint-Jozefbeeld in de nis van de voorgevel.*

<sup>22</sup> Omwille van de positie hoog in de gevel kon geen gedetailleerde onderzoek plaatsgrijpen. Voor de restauratie moet het beeld naar beneden gehaald. De iconografie is voorlopig niet duidelijk. De Heilige Jozef kent verschillende voorstellingen: hij kan een Jezuskind op de rechterarm dragen of heeft een bloeiende staf of een witte lelie in de hand. Hij wordt ook met allerlei timmergerief afgebeeld. Wat hier de attributen waren is niet duidelijk. Het oude fotomateriaal biedt voorlopig geen uitsluitsel.

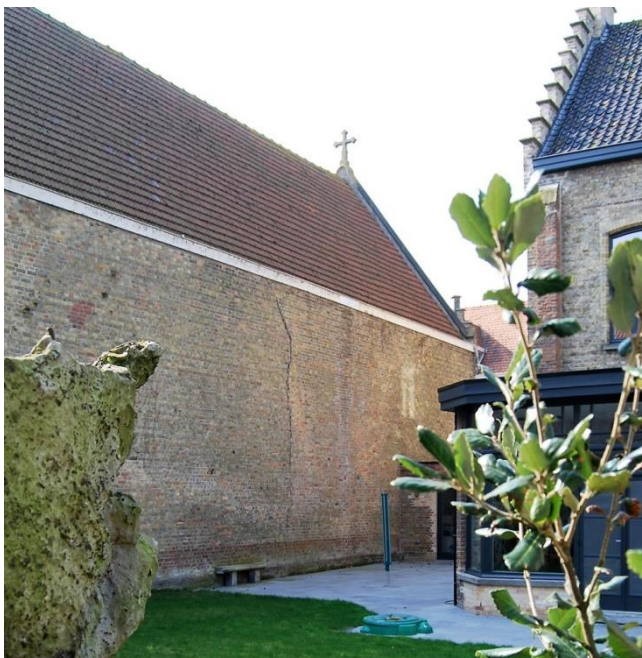
*De noordgevel van de Sint-Jozefszaal.  
De gevel toont een overlangse barst.  
De schade aan de gevel werd na de  
Eerste Wereldoorlog met een rode  
baksteen hersteld.  
De bakgoot toont talrijke lekken.*

Deze lichte bouw leidde na verloop van tijd tot heel wat problemen. De noordelijke vlakke gevel toont een verticale barst te wijten aan zettingen (inbreng betonnen tribune in 1933?). Deze zetting is blijkbaar gestabiliseerd. Er zijn belangrijke problemen met zowel opstijgend en van doorslaand vocht. Dit laatste manifesteert zich in de noordelijke langgevel.

Ook de goten en de waterafvoer van noordelijke bakgoot toont lekken. Mede hierdoor is ook de muurplaat voor de kepers van de bekapping door vocht aangetast. Er is plaatselijk een begin van zwamvorming.

| Aard der werken | Eenmalig | Terugkerend | Vrijstelling toelating | Forfaitair verrekend |
|---|---|---|---|---|
| Structureel herstel scheuren in buitenmuren | x | | | |
| Behandeling tegen doorslaand vocht voor de noordmuur.<br>Werkwijze (waterwerende behandeling of voorzetmuur nog te bepalen na onderzoek) | x | | | |

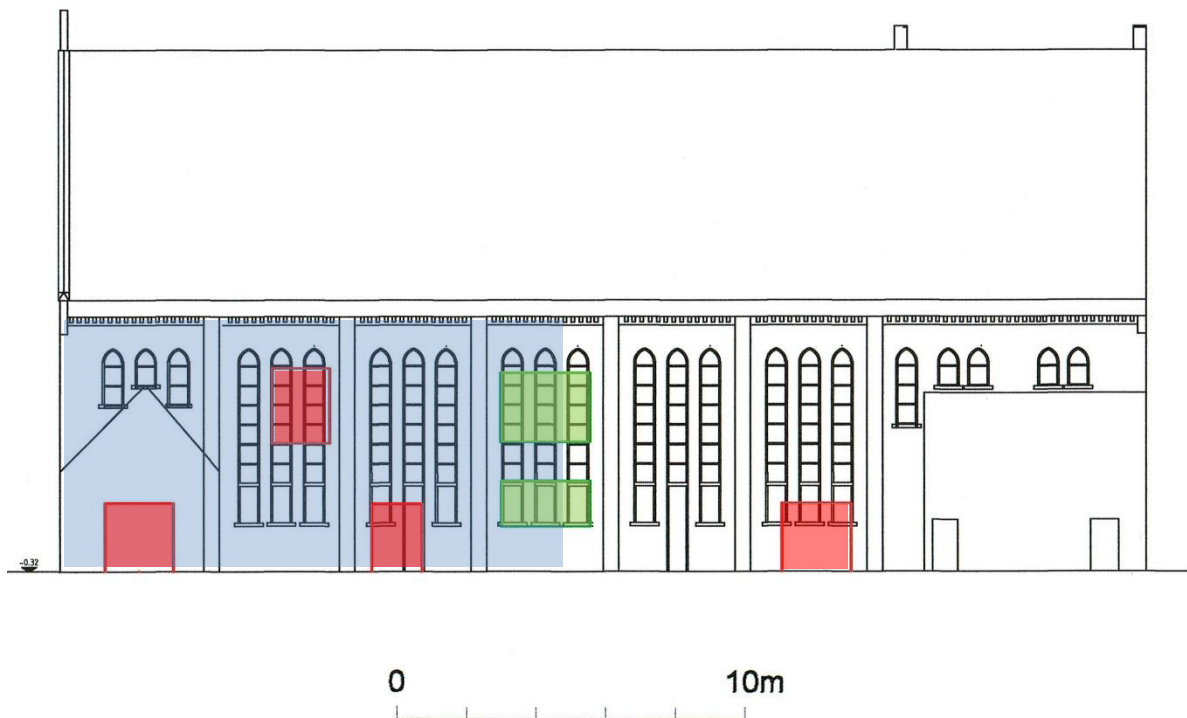
*De Sint-Jozefzaal, reconstructie van de zuidelijke langegevel met aanduiding van de huidige doorgangen (rode vlakken) en de diepte van de geplande nieuwbouw ten zuiden (blauwe vlak). De groene vlakken tonen de vensteropeningen aangebracht in het interbellum.*

*Rechts: de achtergevel van de zaal met aanduiding van de hoogte van de podiumvloer.*

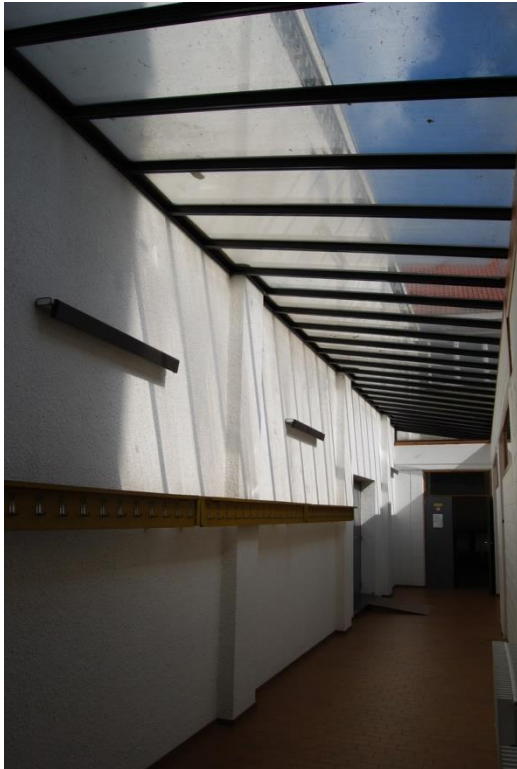
*De zuidelijke gevel.*

*Tegen deze gevel is nu een doorgang  
aangebracht afgedekt met een glazen  
lessenaarsdak. Het geheel is nu in crepi gezet.  
De aansluitende gang is met een glazen dak  
afgedekt.*

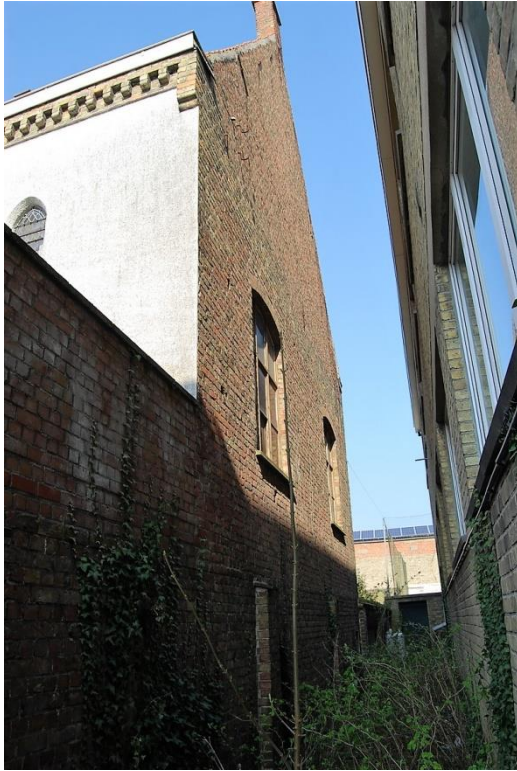
*De korte oostgevel.  
Onderaan het gevelvlak zijn onregelmatig  
twee steunberen aangebracht.*

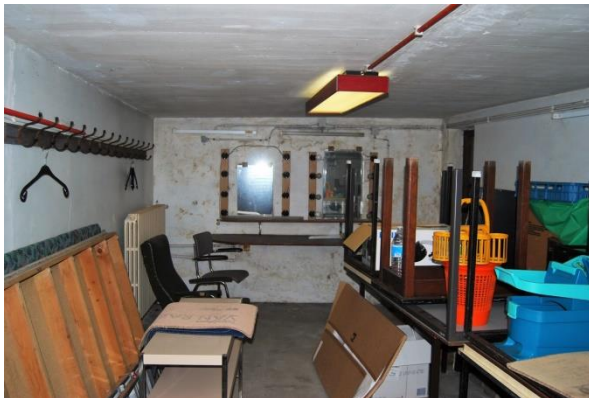
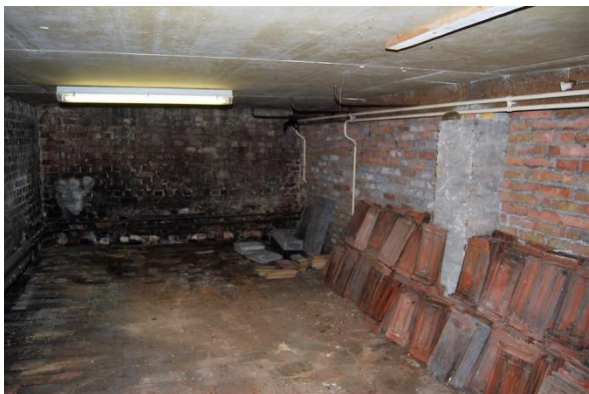
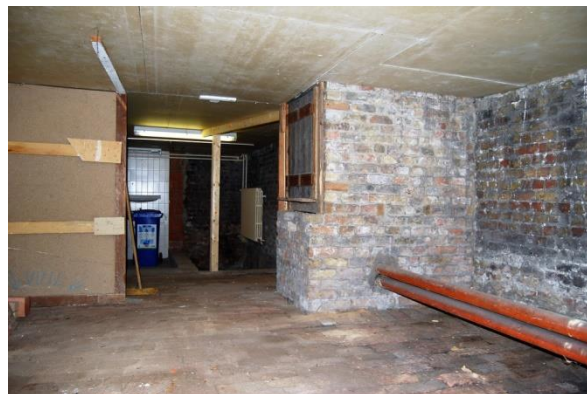
Het podium rust op een halfondergrondse kelder. Oorspronkelijk vormde de kelder één ruimte, toegankelijk vanuit één of twee deuren in de zuidgevel. De podiumvloer rust op de muren en op een samengestelde moerbalk opgebouwd uit baddings van 20 x 8 cm. Ze zijn bijkomend ondersteund door twee vierkante bakstenen pijlers. Vermoedelijk bij de heropbouw is de kelder onderverdeeld door een muur van rode baksteen van 21,5/21,8 x 8/8,5 ( 10 lagen = 82 cm) aangebracht in een langverband, opgetrokken tussen de voornoemde pijlers.

*Links: De oostelijke kelder*

*Onder de westelijke kelder*

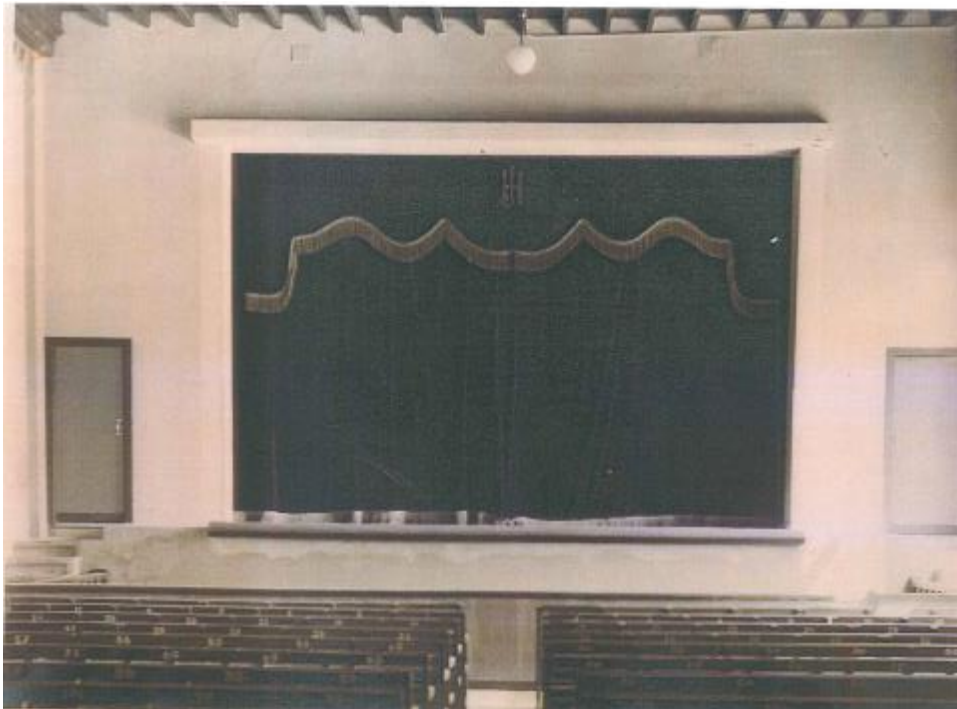
*De toneelopening ca. 1933 (foto archief ACV)*

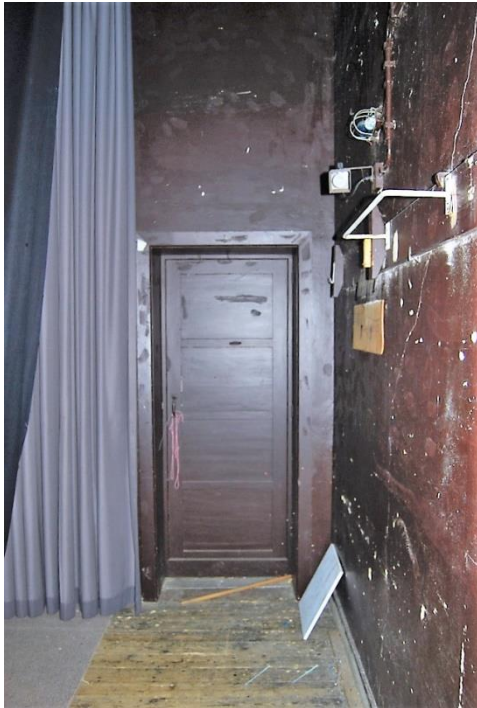
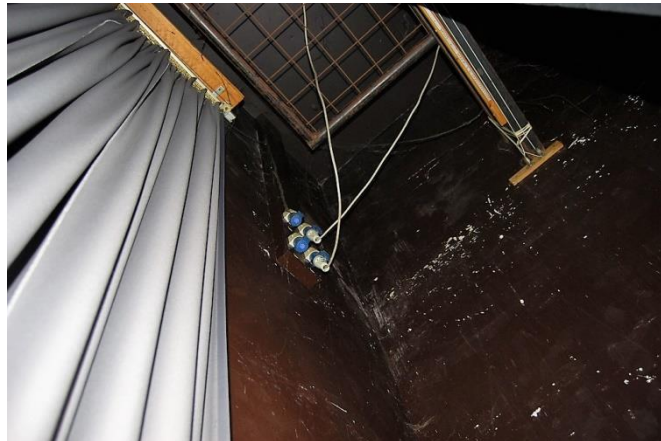
De wand zijde zaal en de toneelopening is nu bekleed met een decoratieve houten bekleding. De toneelopening is recht afgedekt. Hoe deze afdekking – houten baddings of H-profiel – hebben we niet kunnen nagaan verborgen als het is achter de bekleding. Bezijden zijn twee klampdeuren aangebracht.

De binnenwanden van het podium zijn met een donkerbruine verf bekleed; ze dekken nog de vuilgele wandbeschildering af aangebracht tijdens het interbellum.

*De muur van de toneelopening.*

*Links: de deur links van de toneelopening gezien vanuit podium.*

*Rechts: wanden en plafond van het podium*

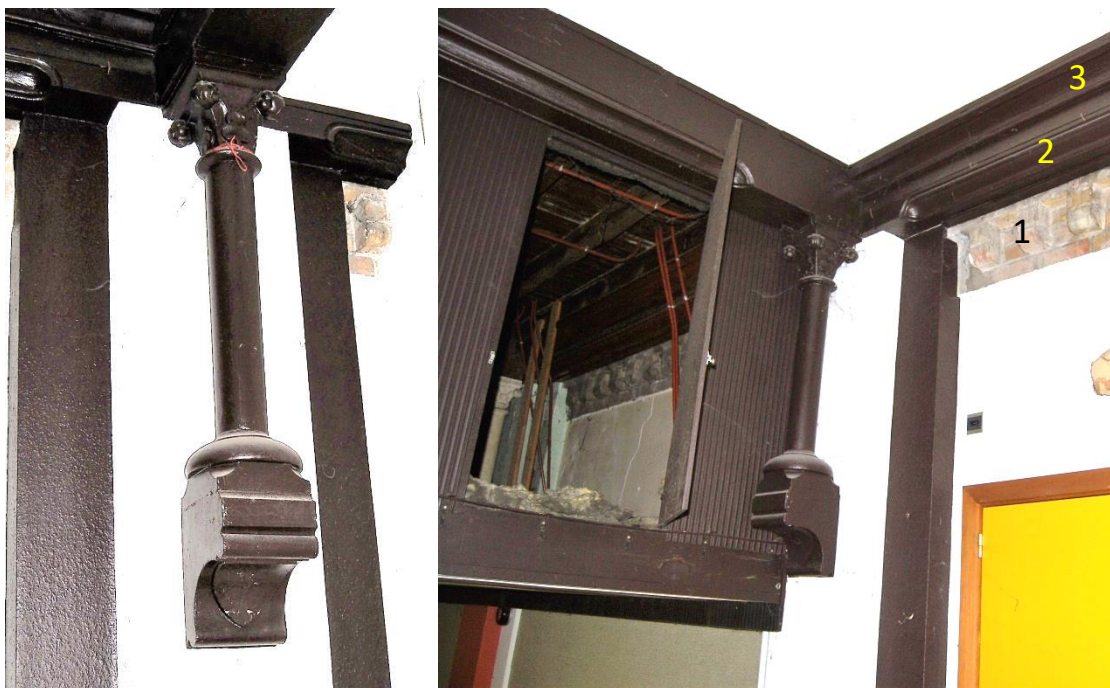
*Links: de moerbalkconsole is opgebouwd uit een natuurstenen console met en zuiltje. Rechts: de profiellijst boven de langsmuren opgebouwd uit een bakstenen tandlijst (1) en een geprofileerde lijst (2). Hiertegen is de strijkbalk (3) voor de gewelf nog bewaard gebleven.*

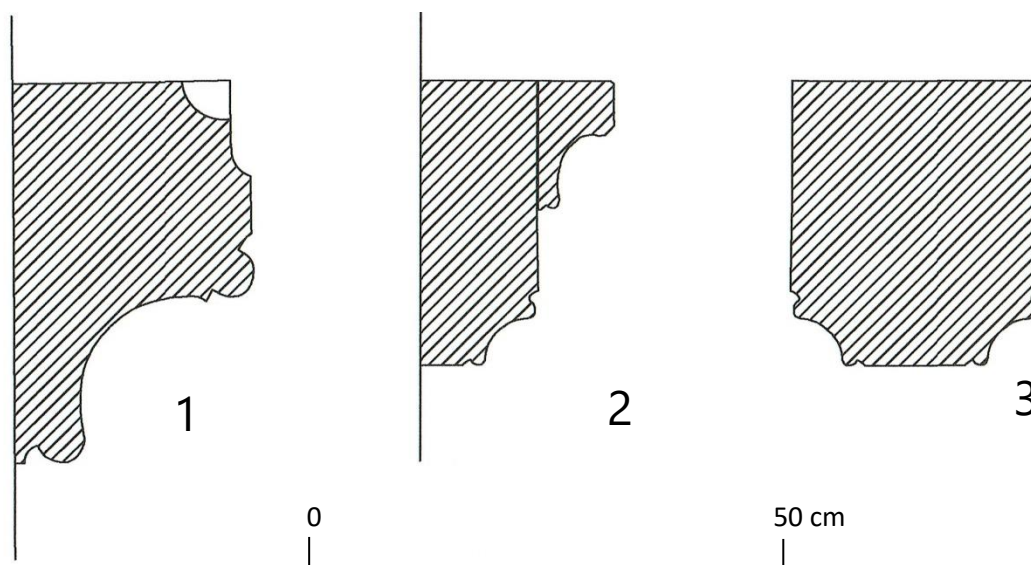
*Profielen van de consoles en de balklagen. 1. Console 2. Geprofileerde lijst en strijkbalk. 3. Moerbalk*

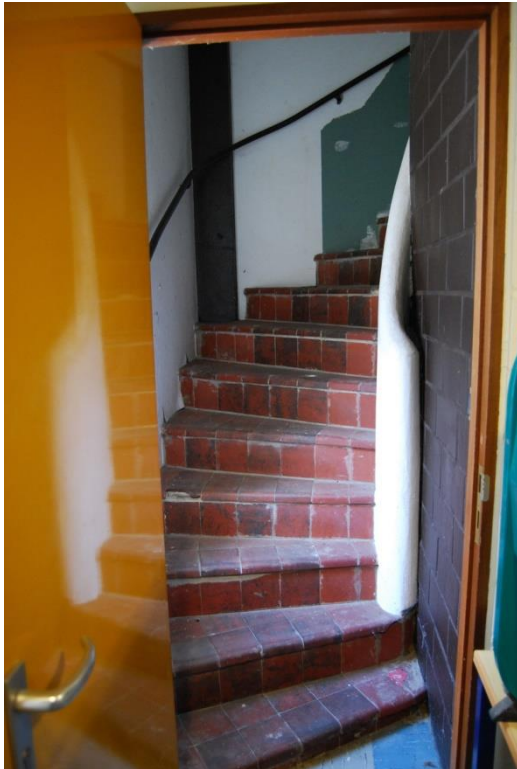
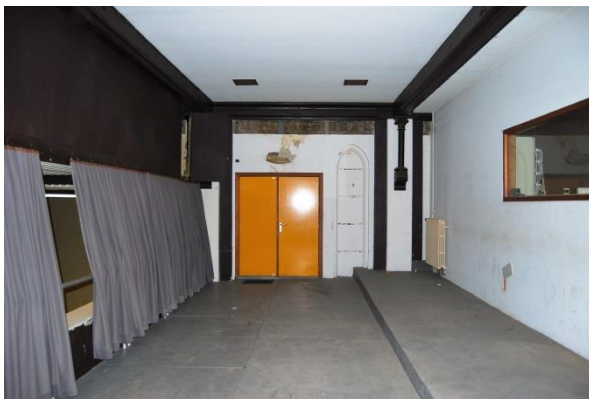
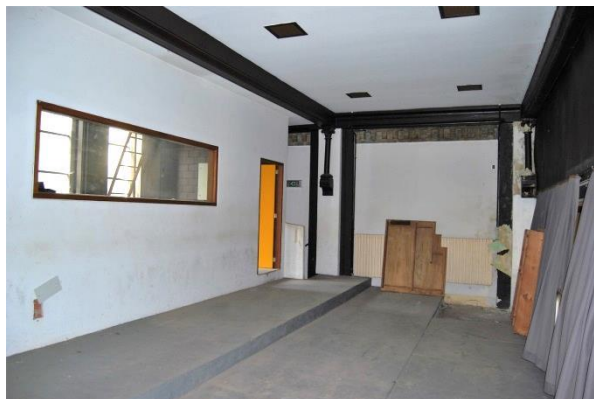
In het interbellum werd de vermoedelijk houten tribune, vervangen door een betonnen exemplaar. De betonplaat beslaat twee traveeën en telt 4 treden. Het geheel is toegankelijk via een wenteltrap met een volle leuning aangebracht in de noordwesthoek. De trappen zijn belegd met rode keramiektegels. De balkon rust op twee betonbalken, die in de muren zijn ingewerkt. De balk aan de zaalzijde is uitgewerkt in de vorm van een korfboog. Uit het fotomateriaal weten we dat oorspronkelijk ook twee zijbalkons waren aangelegd, die aansloten op de hoofdtribune. Deze werden vermoedelijk ca.1964 verwijderd.

*De wenteltrap trap naar de tribune;*

*De tribune met rechts de regiekamer en de zuidoostgevel van de tweede travee. Hierin is nog één venster bewaard. Rechts de tribune vanuit het zuiden.*

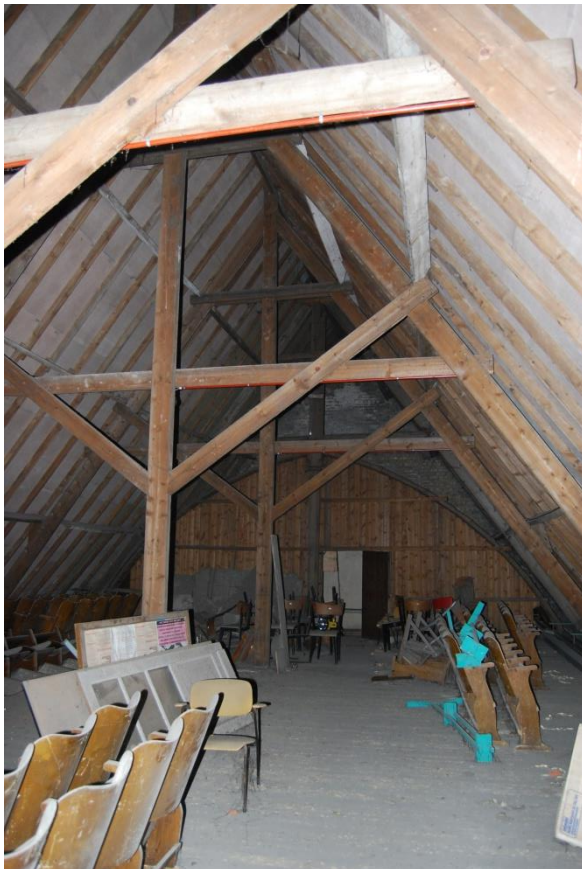
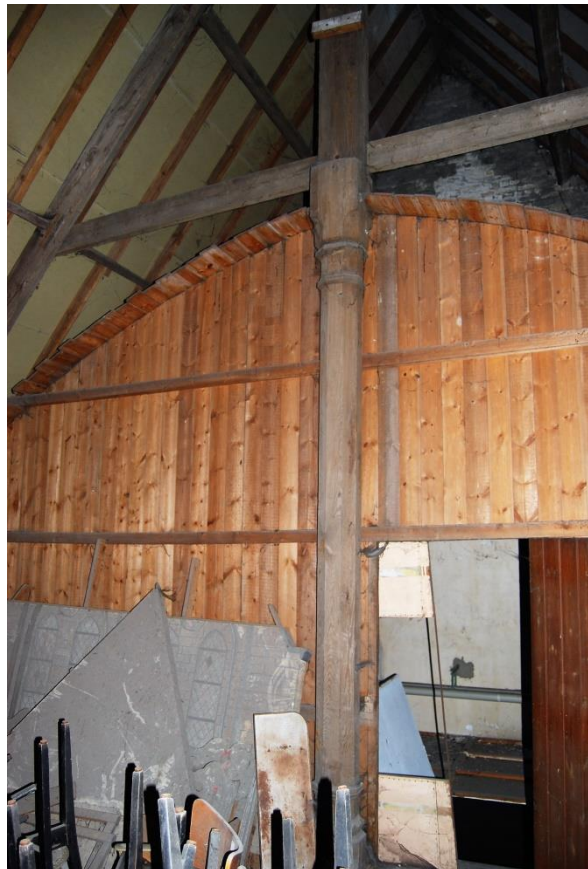
Het meest westelijke spant behoort nog tot de oorspronkelijke constructie. Deze toont een iets andere constructie met een tweeledige makelaar. Het onderste gedeelte van de makelaar is kunstig uitgewerkt als een achzijdige zuil met sokkel en kapiteel. Dit gedeelte van de kap was immers zichtbaar.

*De zolder met rechts nog de makelaar van het nog originele makelaarsspan van het verdwenen tongewelf.*

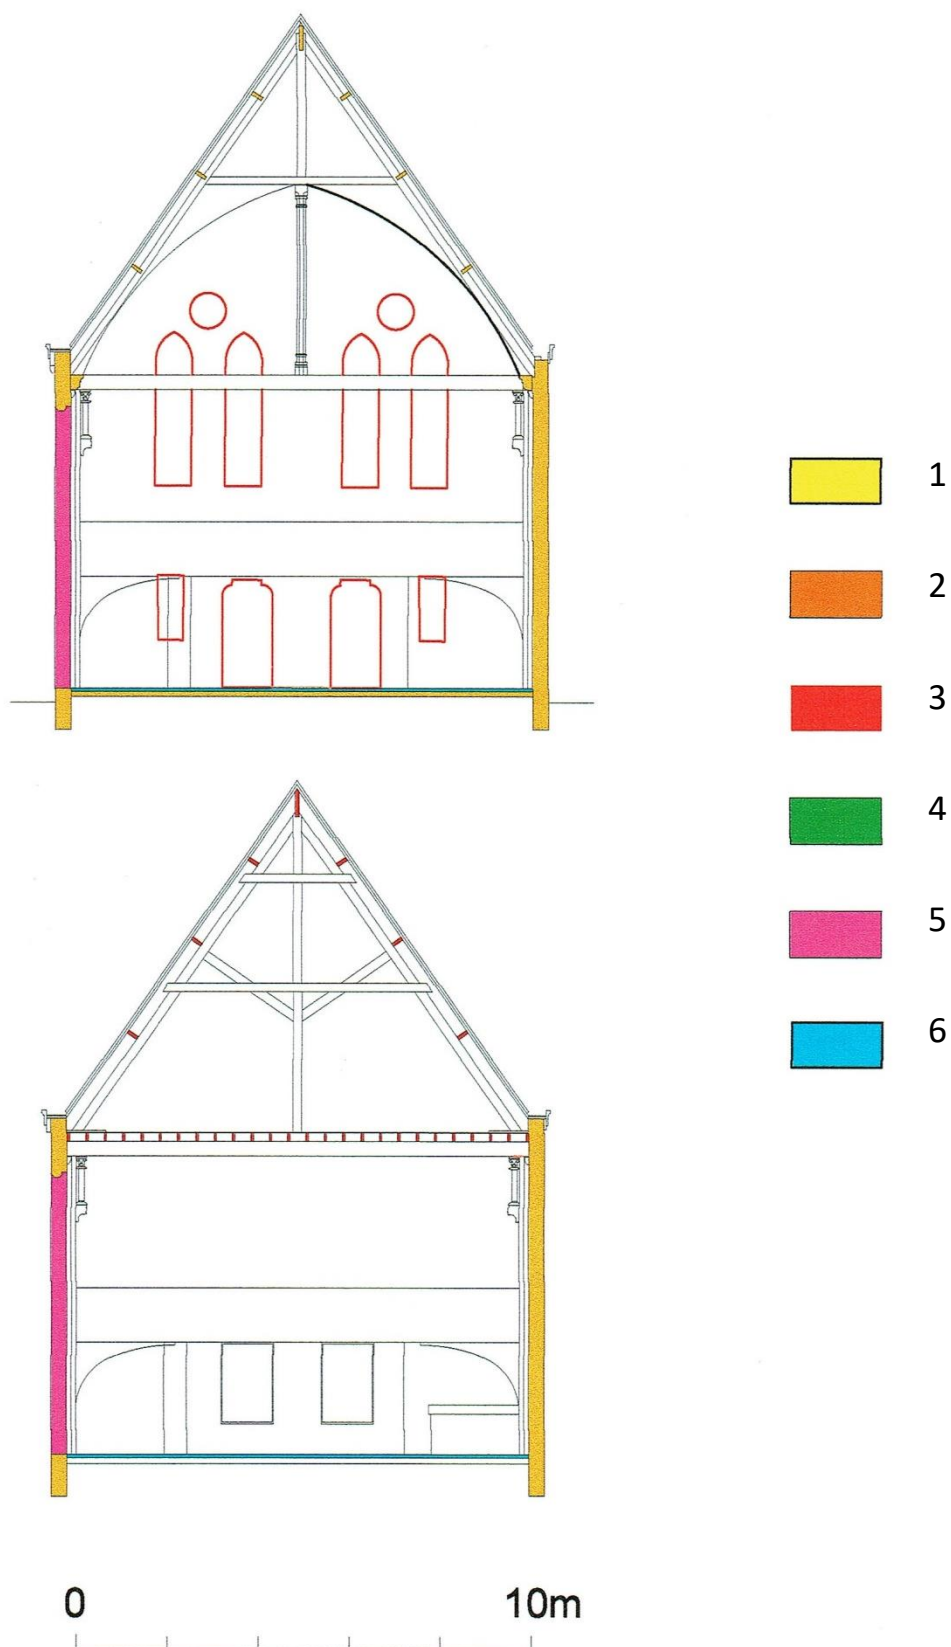
*De doorsneden met het originele kappant tussen de 1<sup>ste</sup> en 2<sup>de</sup> travee en de kappanten aangebracht bij de heropbouw. In de bovenste tekening zijn de lichtopeningen in de voorgevel aangeduid.*

*1.1905. 2.1906. 3.1920. 4.1933. 5.1980. 6.1996*
