# De Sint-Jozefszaal

## Sporkinstraat 4 Veurne

Beheersplan 25 maart 2018

Sint-Jozefszaal Sporkinstraat 4. Veurne

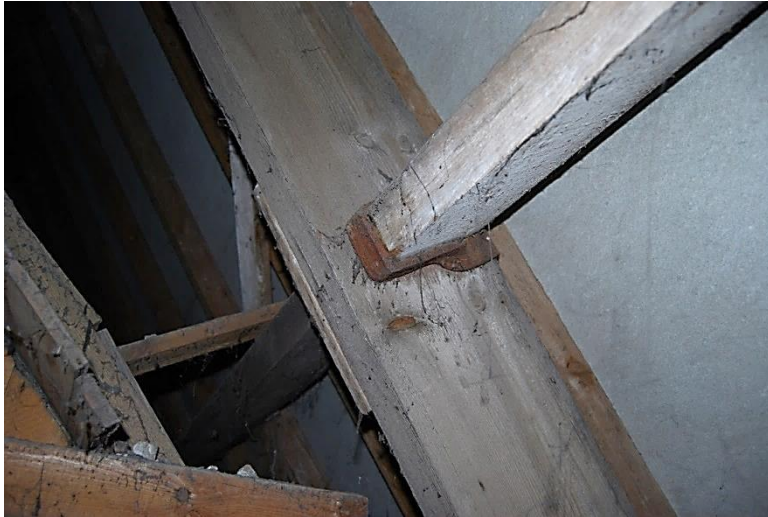
*Bevestiging van de gordingbalken aan de kepers van het nog oorspronkelijke spant door middel van smeedijzeren beugels.*

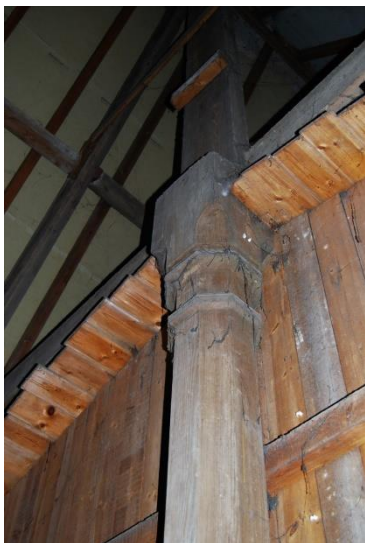
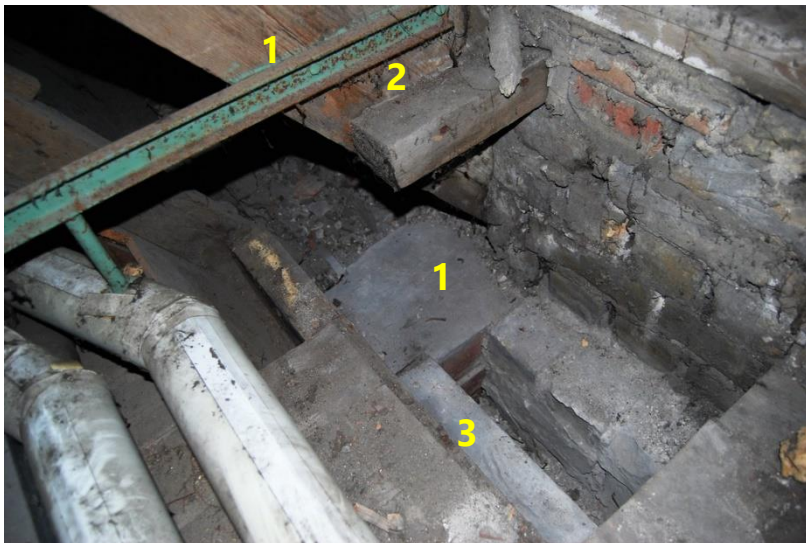
*Links: het kapiteel van de makelaar; rechts de verbinding van moerbalk(1) met het spantbeen (2) en de kinderbalk (3).*

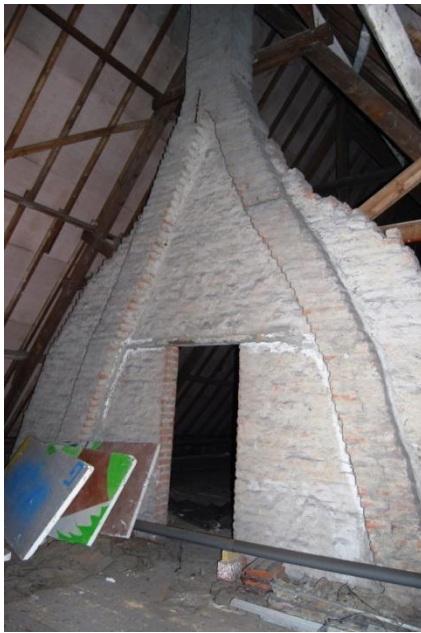
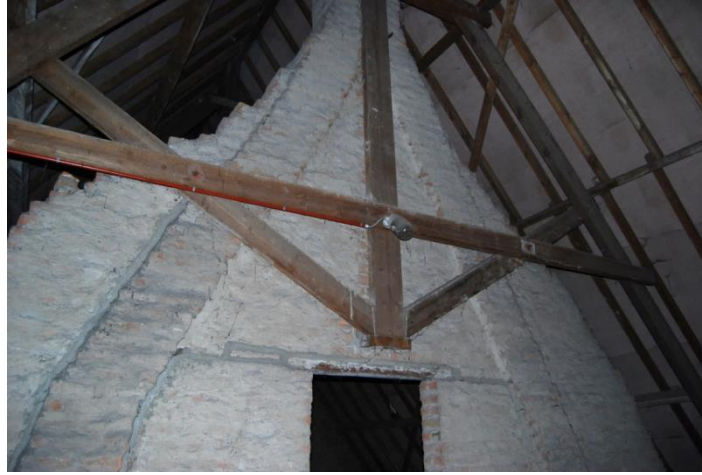
De nieuwe scheimuur boven de podiummuur is slechts gedeeltelijk heropgebouwd blijkbaar in functie van het schragen van de schouwpijpen. Het spant is tegen de westelijke zijde van de muur aangebouwd. De makelaar rust hier op een houten korbeel aangebracht boven de doorgang in de muur.

*Scheidingsmuur op de zolder met de schoorsteenpijpen opgetrokken bij de wederopbouw. Zicht van de oostelijke zijde (links) en de westelijke zijde (rechts) van de muur.*
