Postgraduaat Monumenten- en  
Landschapszorg (MLZ)

**Bouwhistorisch onderzoek van het "Elzenklooster" te Zichem**

Truus Helsen (Lic. Archeologie)  
1 MLZ / Academiejaar 1997 - 1998  
Eindwerk : Practicum 3de trimester

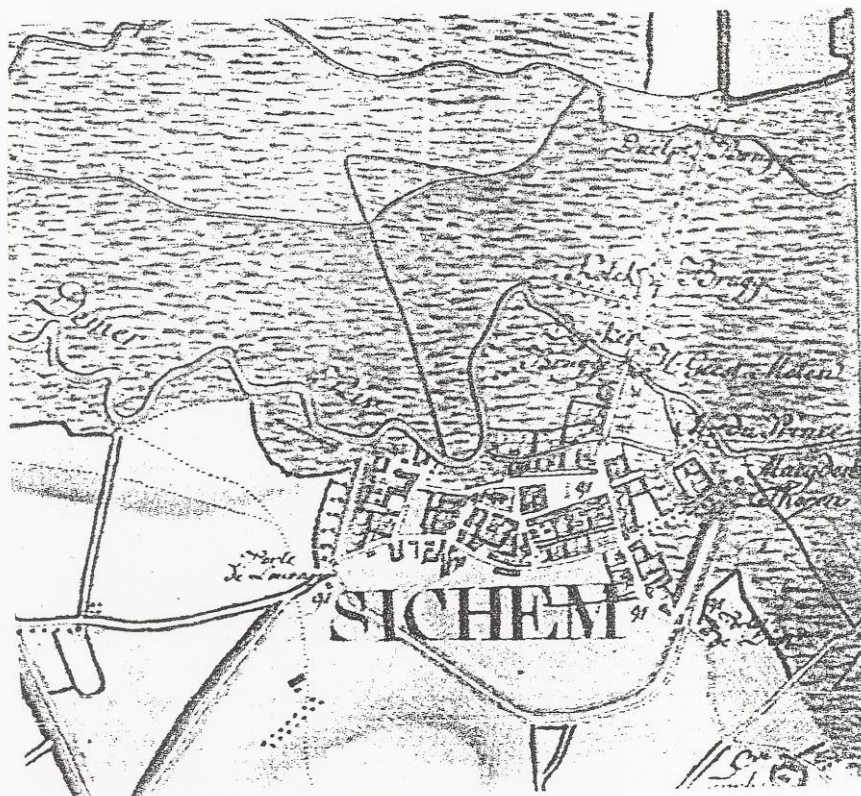
Fig.2: De stad Zichem omstreeks de Franse revolutie. Het Elzenklooster met haar verschillende structuren, gelegen langs de Demer en de stadsomwalling (*Ferraris, 1771-1778*).

slotzusters contact hadden met de buitenwereld, zich bevonden (zie fig.2) <sup>27</sup>. Na de Franse revolutie bleef slechts een deel van dit blok over (zie fig.3-5).

Tussen de stadswallen in het Westen en de kern van het klooster moet een boomgaard gelegen hebben, die nog tot de clausuur behoorde (zie fig.2) <sup>30</sup>.

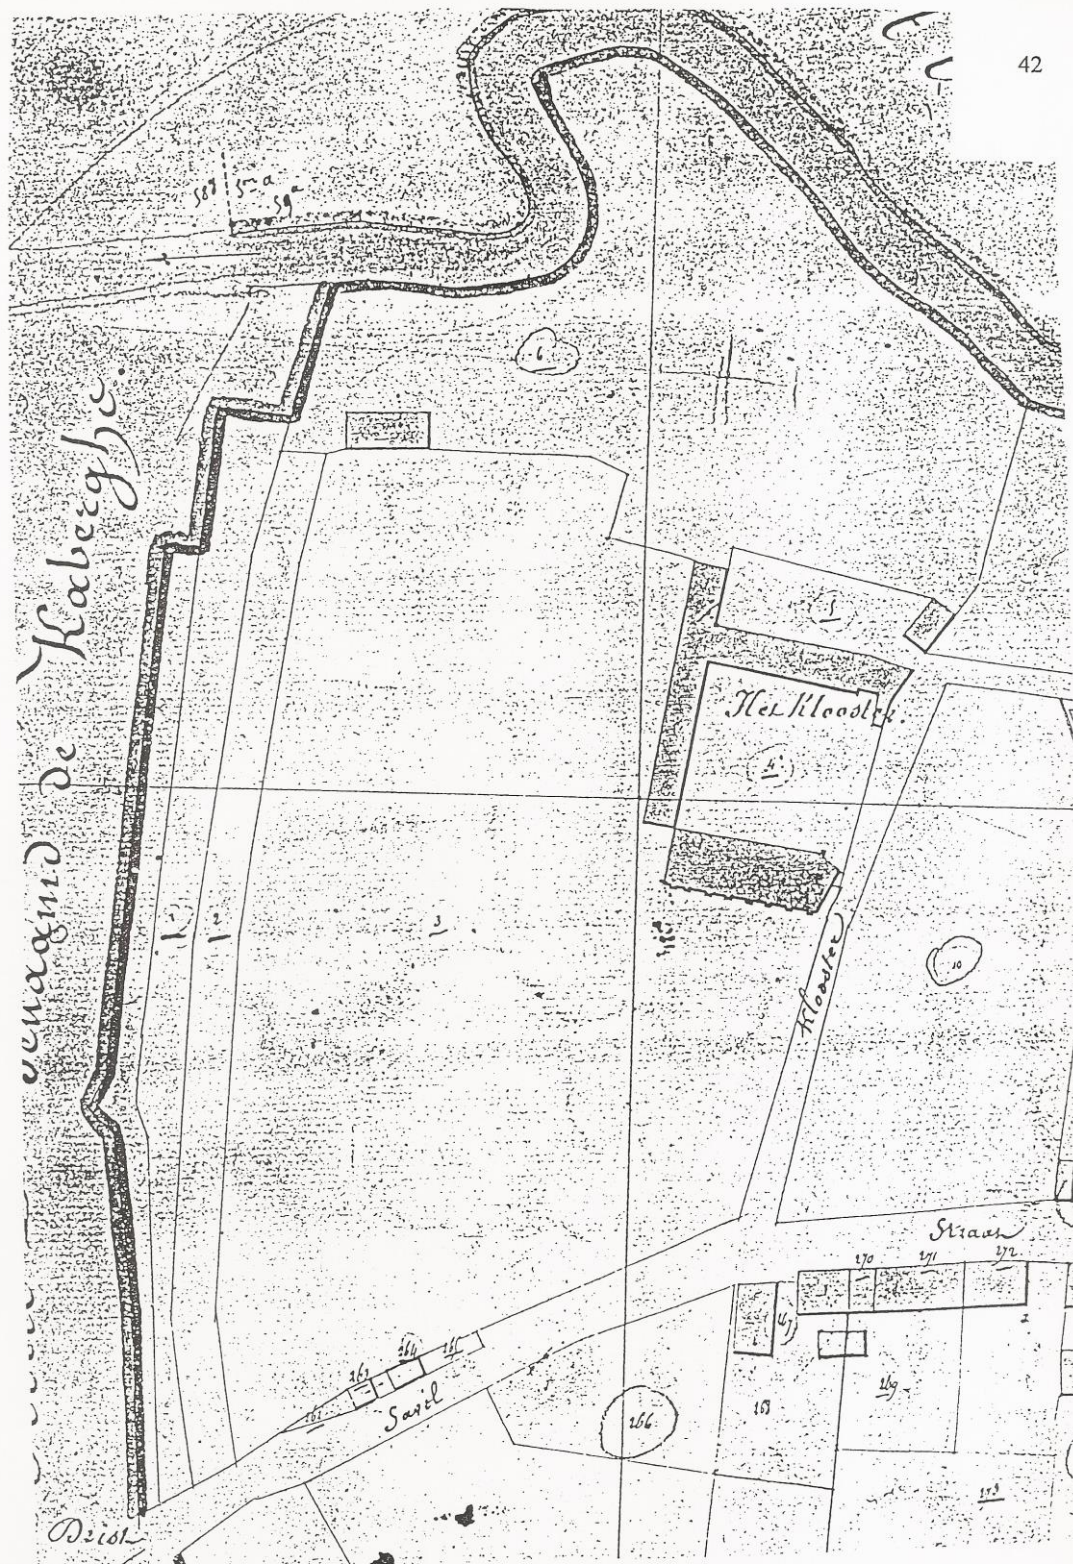
Fig 4: Het domein van het Elzenklooster in 1841 (Sablon, 1841).
