## SINT-CATHARINAKERK DUISBURG

Kerkplaats 14A, 3080 Tervuren (Duisburg)  
Beschermingsbesluit 25.03.1938  
Architect Denise Debrouwer  
Leuvensebaan 257 te 3051 Sint-Agatha-Rode  
Studie beheersplan: Katrin Berckmans ir.-architect bvba  
Gemeente Tervuren, Markt 7A, 3080 Tervuren

21 DECEMBER 2018

## BIJLAGEN BEHEERSPLAN

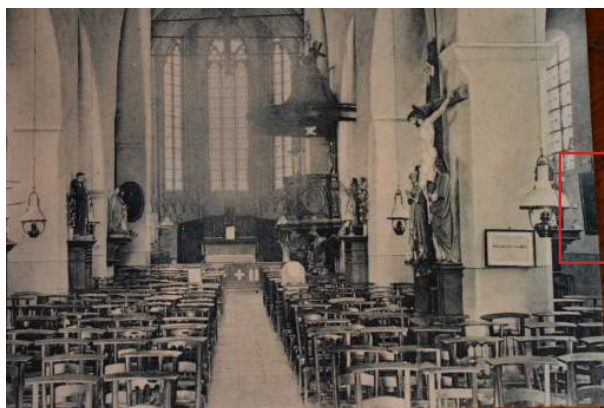
De kruisweg werd in 1873 in de kerk gehangen (zie staving A.), en was dus op het moment van de bescherming (1938) al aanwezig in de kerk. Op de rand van onderstaande historische foto is een van de staties van de kruisweg zichtbaar tegen de wand van de zuidelijke zijbeuk.

Foto bewaard in de kerk, zonder exacte datering maar tussen 1895 (plaatsing van het nieuwe hoofdaltaar) en het decaperen van de pijlers van het schip (binnen de ambtstermijn van pastoor Maes 1892-1917).

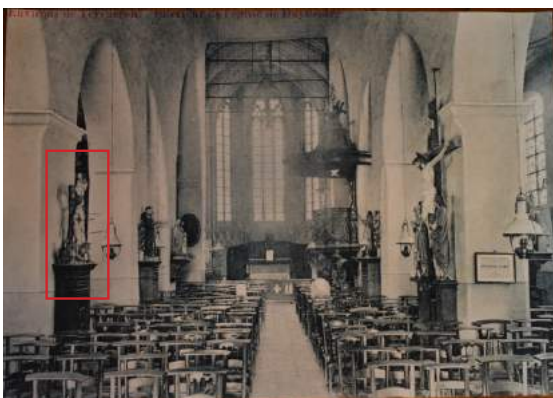
Op de onderstaande foto-opname is het Sint-Sebastianusbeeld opgesteld in de middenbeuk. Deze foto geeft duidelijk het belang aan van de beelden als decoratieve ornamenten in het kerkinterieur aan het eind van de 19e eeuw.

Foto bewaard in de sacristie van de Sint-Catharinakerk. Afbeelding zonder exacte datering maar tussen 1895 (plaatsing van het nieuw hoofdaltaar) en het decaperen van de pijlers van het schip (binnen de ambtstermijn van pastoor Maes 1892-1917).

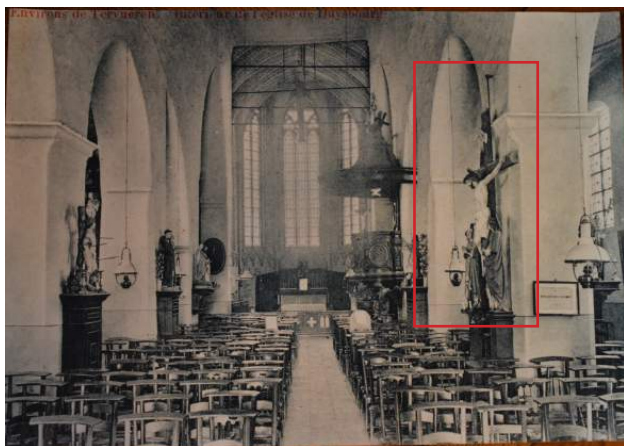
De beeldengroep was, zoals onderstaande foto toont, opgesteld op een sokkel aan de zuidzijde van de middenbeuk en maakte deel uit van de ornamentele aankleding van het kerkinterieur aan het eind van de 19e eeuw.

Foto bewaard in de sacristie van de Sint-Catharinakerk. Afbeelding zonder exacte datering maar tussen 1895 (plaatsing van het nieuw hoofdaltaar) en het decaperen van de pijlers van het schip (binnen de ambtstermijn van pastoor Maes 1892-1917).

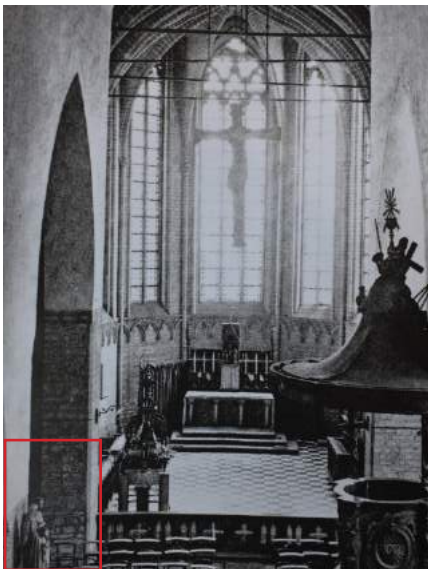
Onderstaande foto toont de beeldengroep met de Heilige Familie, nog intact, opgesteld tegen de meest oostelijke pijler aan de noordzijde van de middenbeuk van de kerk.

Foto bewaard in de kerk, zonder exacte datering maar tussen 1895 (plaatsing nieuw hoofdaltaar) en 1966 (verplaatsen van de preekstoel naar de noordzijde).

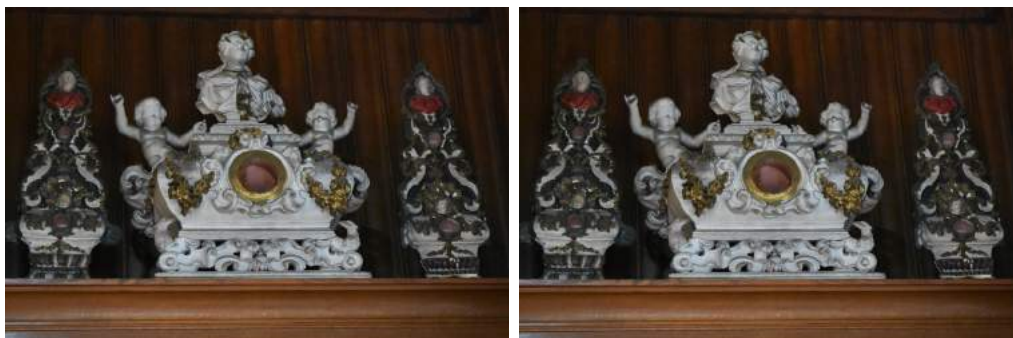
## II.12 RELIEKBUSTES VAN DE HEILIGE CATHARINA VAN ALEXANDRIË EN DE HEILIGE SEBASTIANUS

Twee barokke reliekbustes met kijkglasjes waarachter de relikwieën bewaard worden van de Heilige Catharina van Alexandrië en Sint-Sebastianus, alsook vier barokke ornamentele bloemenvaasjes, 17e eeuw volgens KIK-IRPA.

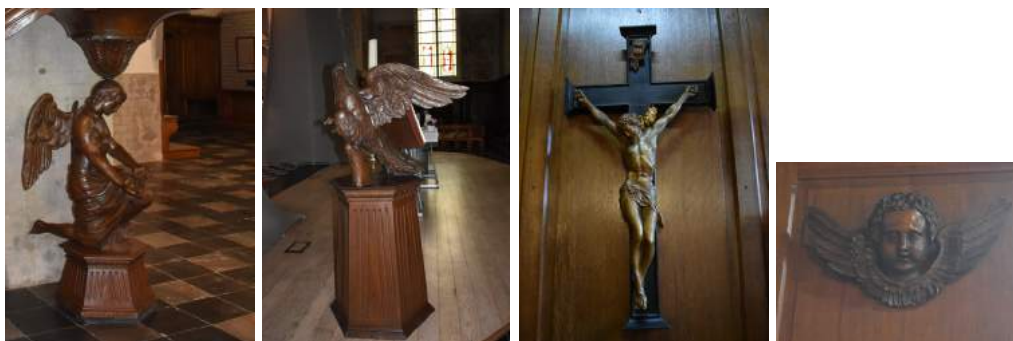
## II. 13 HOUTEN BEELDEN BEHOREND TOT DE ORNAMENTIEK VAN DE PREEKSTOEL

Delen van de eiken preekstoel, vervaardigd door Frans Dillekens in 1894 nl. de engel en de arend aan de voet van de kuip, de putto als bekroning van het klankbord en het kruisbeeld op de rand van de kuip (of opgehangen onder het klankbord).

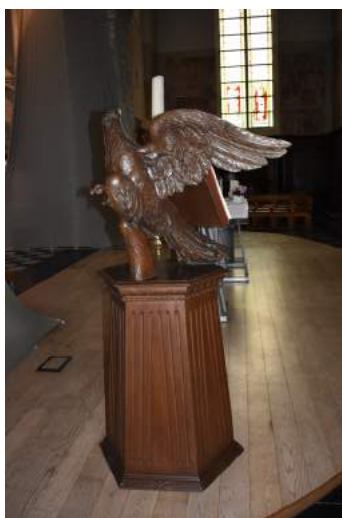
Foto boven: toepassing van de arend in de recentere lezeaar.

Foto rechts: de ornamenten op de preekstoel voor de gedeeltelijke ontmanteling. De foto is niet geda-teerd maar werd nog genomen voor het ontleisteren van de pilaren (tussen 1892 en 1917).

De vier als cultuurogoederen voorgedragen houten ornamenten werden na het verplaatsen (1966) van de preekstoel en het demonteren en verwijderen van het klankbord met hemel elders in de kerk geplaatst. De arend werd verwerkt in een lezeaar, en de putto en het kruisbeeld zijn gemonteerd op de oostelijke binnenwandafwerking van de nieuwe sacristie. De engel staat vandaag nog onder de kuip van de preekstoel opgesteld.
