# BEHEERSPLAN ONROEREND ERFGOED

## Onze-Lieve-Vrouw van Lourdesgrot Grotenberge

PROVINCIE OOST-VLAANDEREN, Zottegem (Grotenberge): Onze-Lieve-Vrouw van Lourdesgrot  
BEHEERSPLAN

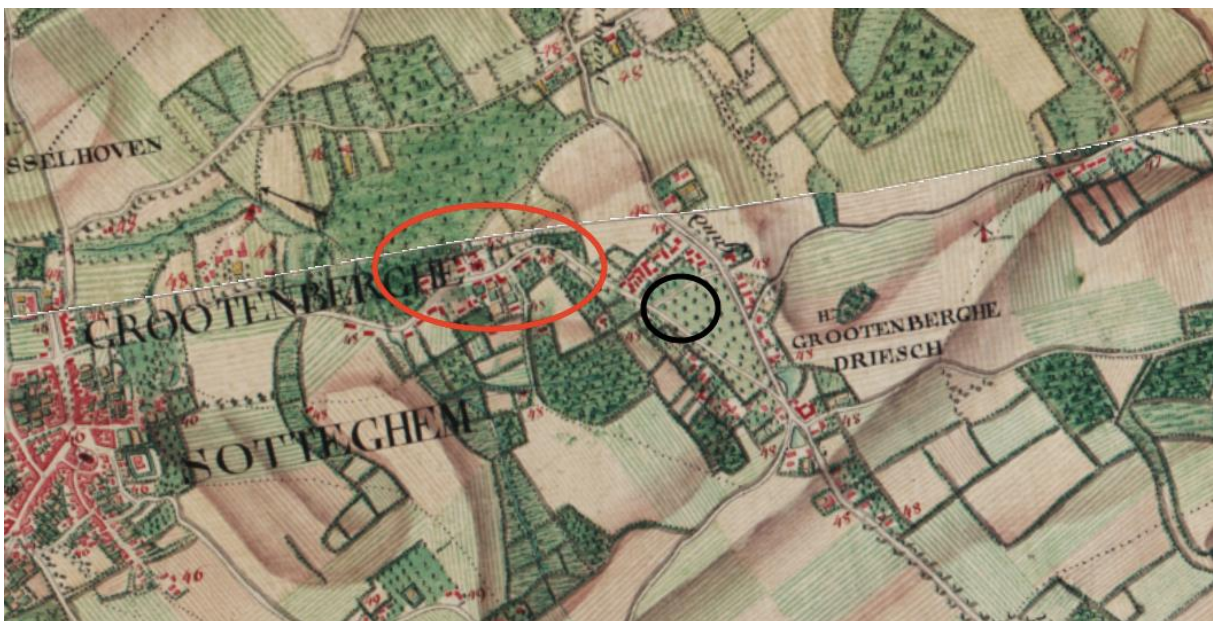
Afb. 1. Afbeelding op de Ferrariskaart (1771-1778) van het straatdorp Grotenberge (rode cirkel) met ten zuidoosten daarvan het gehucht Grotenberge Driesch waar later de kerk met klooster en grot wordt gebouwd (zwarte cirkel). Bron: [www.geo.onroerenderfgoed.be](http://www.geo.onroerenderfgoed.be).

Bij optekening op de Ferrariskaart uit 1771-1778 (afb.1) wordt Grotenberge afgebeeld als een straatdorp met ten zuidoosten het gehucht "h(ameau) Grootenberghe Driesch" dat omgeven wordt door akkerland, bos en boomgaard en waarbij de kerk toen nog gelegen was aan de Kerkstraet – nu de Grotenbergestraat. Het ruime driehoekige perceel waar later de kerk met klooster en grot worden opgericht, staat aangeduid als boomgaard, omsloten door het reeds zichtbare stratenpatroon van de Grotstraat, de Parkstraat, Grotenbergestraat en de Gentse Steenweg. Deze locatie wordt tot in de 19<sup>de</sup> eeuw op historische kaarten aangeduid als 'driesch' wat staat voor een verarmd bouwland dat als weiland of schapenweide wordt gebruikt<sup>7</sup>.

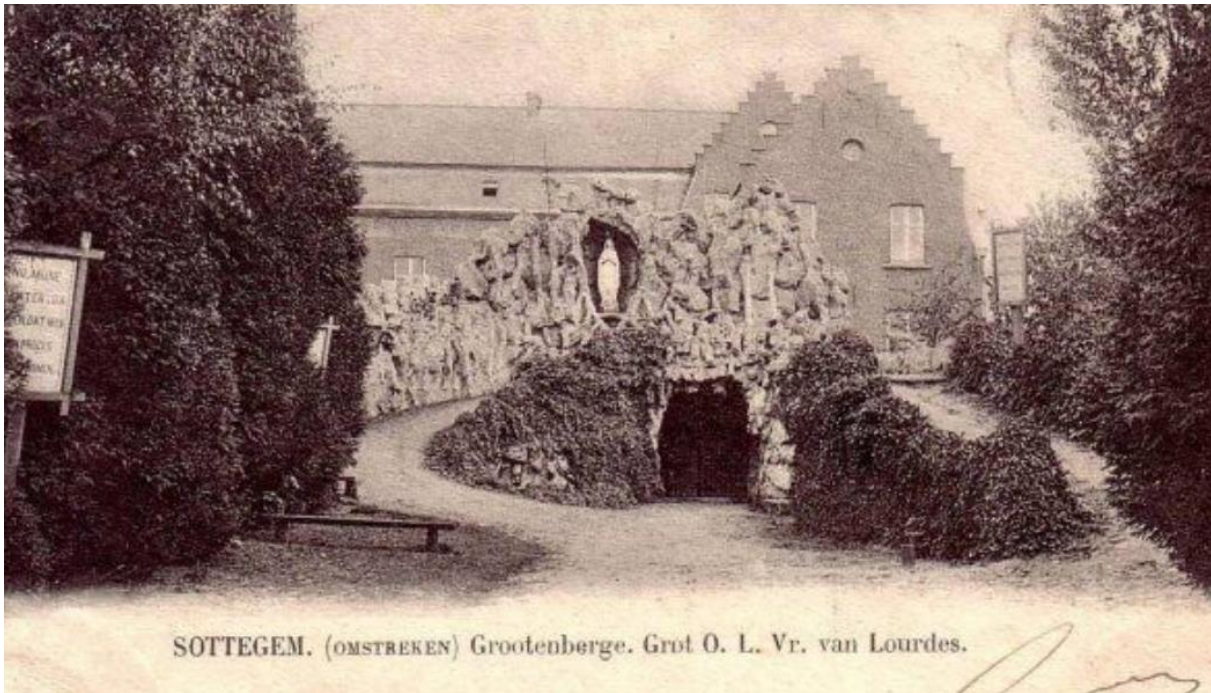
Afb. 2. Postkaart van de grot (s.d.) waar het rotswerk links van de grot nog doorloopt, er nog geen trappen aanwezig zijn op het ringvormig pad en er voor de grot bidbanken staan. Bron: HOEBEKE en VAN DEN BOSSCHE, *Beelden van toen*, 101.

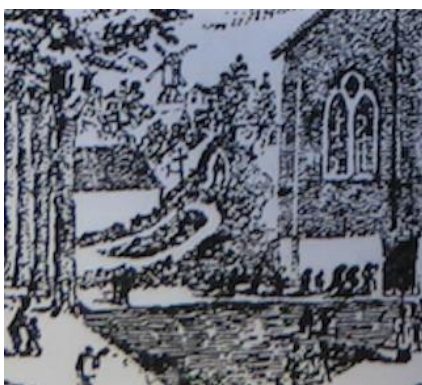
Afb. 4. Detail uit het bedevaartvaantje 1884. Bron: VAN OPDENBOSCH, Grotenberge, 22.

Deze laatste techniek van vroege-cementrustiek, waarbij natuurstenen blokken aan elkaar worden bevestigd door cementmortel, werd toegepast voor de grot van Grotenberge. De grot die gesitueerd is tussen het voormalige klooster en de kerk, wordt voor het eerst afgebeeld op een bedevaartvaantje van 1884 (afb 4). De nis met Mariabeeld is bovenaan de grot ingewerkt en bereikbaar via een ringvormig pad. Een afbeelding van een holte in de grot wordt niet weergegeven. Deze grotholte komt wel voor op oude foto's en postkaarten die ons tevens nog andere informatie verschaffen over het oorspronkelijke uitzicht van de grot en haar omgeving<sup>18</sup> (afb.2). Iconografisch materiaal uit het begin van de 20<sup>ste</sup> eeuw toont duidelijk aan dat de grot in Grotenberge geheel past in de 19<sup>de</sup>-eeuwse traditie waarbij landschappelijk aangelegde parken, maar ook klooster- en abdijtuinen werden verrijkt met follies in cementrustiek. De grot met uitwaaiierende wanden in rotsimitatie, die

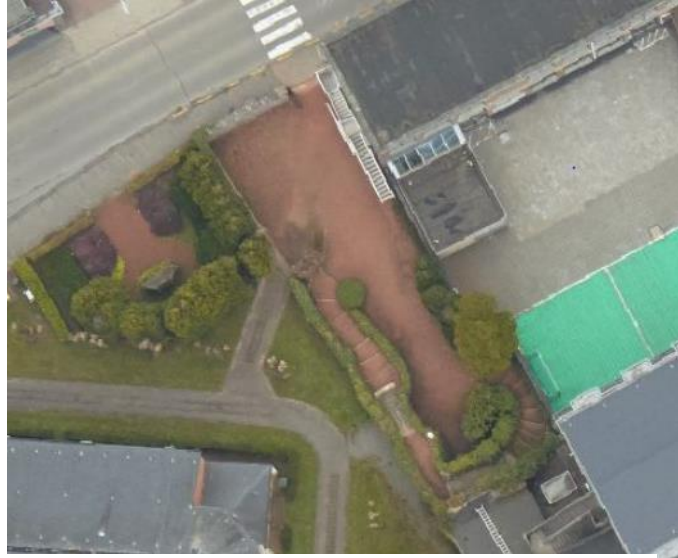
Afb. 5. Luchtfoto (2018) Bron: [www.geopunt.be](http://www.geopunt.be)

Door de bouw van de schoolvleugel aan de oostzijde van het perceel verdween op die plaats de muur met rotsimitatie en werden de twee venstertjes die uitgaven in de grot, dichtgemaakt. Ook het ringvormige pad, dat langsheen Maria en Bernadette leidt, had aanvankelijk geen trappen. In de loop der jaren verdween de tuinaanleg en werd nagenoeg het volledige perceel bedekt met rode mijnsplit, een typische halfverharding voor het derde kwart van de 20<sup>ste</sup> eeuw (afb.5).
