# Beheersplan

Elektriciteitscentrale Izegem  
Prins Albertlaan 3 8870 - Izegem

**architectenbureau  
maarten dobbelaere**  
bv ovv bvba

## BEHEERSPLAN ONROEREND ERFGOED

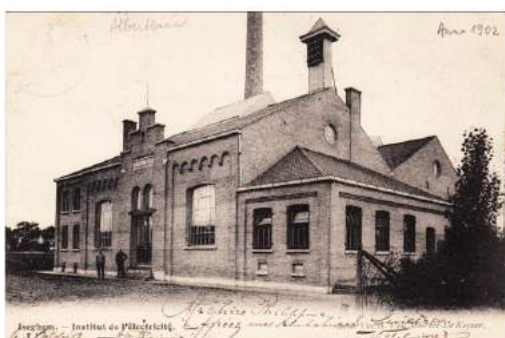
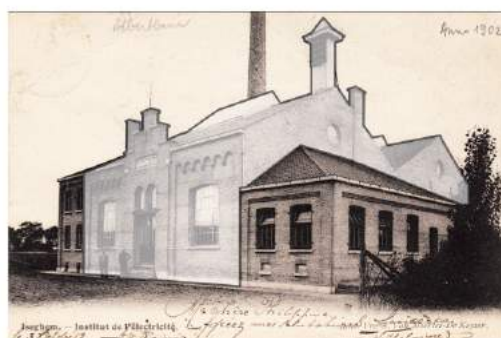
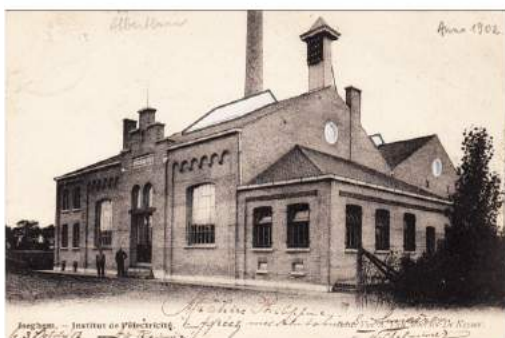
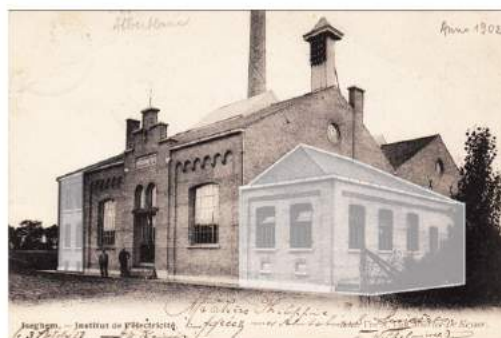
1. Extérieur originele centrale

3. Hoofdvolume centrale

2. Typerende daklichten en rondvensters aan machinezaal

4. Zijvolumes centrale

Afbeelding 17: De elektriciteitscentrale in de oorspronkelijke toestand, met aanduiding onderdelen, (Bron foto: Delcampe, bewerking foto: Maarten Dobbelaere)

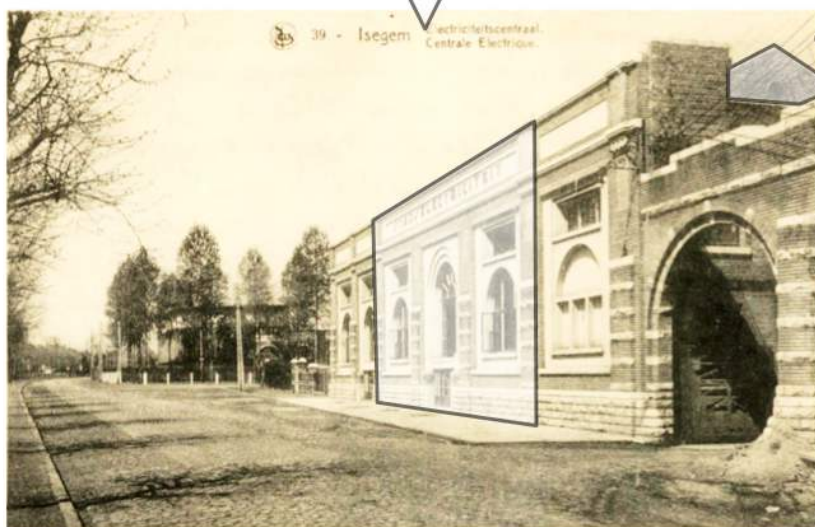
Afbeelding 19: De verbouwing door Louis Verstraete (Bron foto: Delcampe, bewerking foto: Maarten Dobbelaere)

De machinezaal/het gedeelte van de centrale van 1936, waarin de beschermde stoommachine zich bevindt, vormt een kleiner rechthoekig volume onder betonnen plat dak. De zenitale lichtinval wordt hier in de lengterichting voorzien door twee smalle en lage glazen zadeldaken/ koepels (nok haaks op de straat). De korte straatgevel van dit gedeelte valt samen met de twee linker/ westelijke traveeën van de schermgevel van 1936. De vrij gesloten zij- en achtergevels zijn eenvoudig uitgewerkt in gele baksteen.

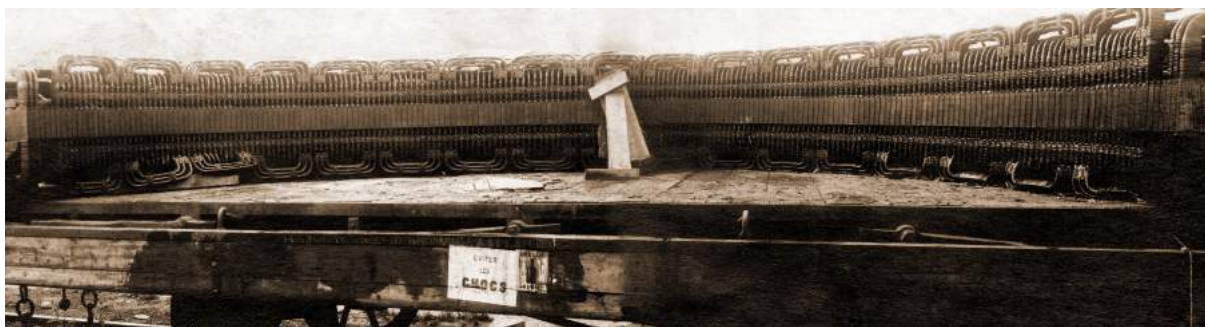
De alternator (3 fasig, 600 kVA) leverde 10.000 V wisselspanning. Die elektrische energie kon gemakkelijk over grote afstanden worden verplaatst en ter plaatse eenvoudig worden omgezet naar een bruikbare spanning. De alternator heeft een rotor van 220V - 65 A en een stator van 10 kV - 34,6 A ster. Een bijzonder element van de alternator is dat het vliegwiel van de stoommachine van 4,6 meter diameter en 36 ton erin werd geïntegreerd. De rotor van de alternator met de elektromagneten vormt met name meteen het vliegwiel van de stoommachine die de krukas door zijn dood punt haalt. Dit type kan als een vliegwielalternator worden omschreven.

Afbeelding 27: Stator aangevoerd per trein 1936. (Bron: Stad Izegem)

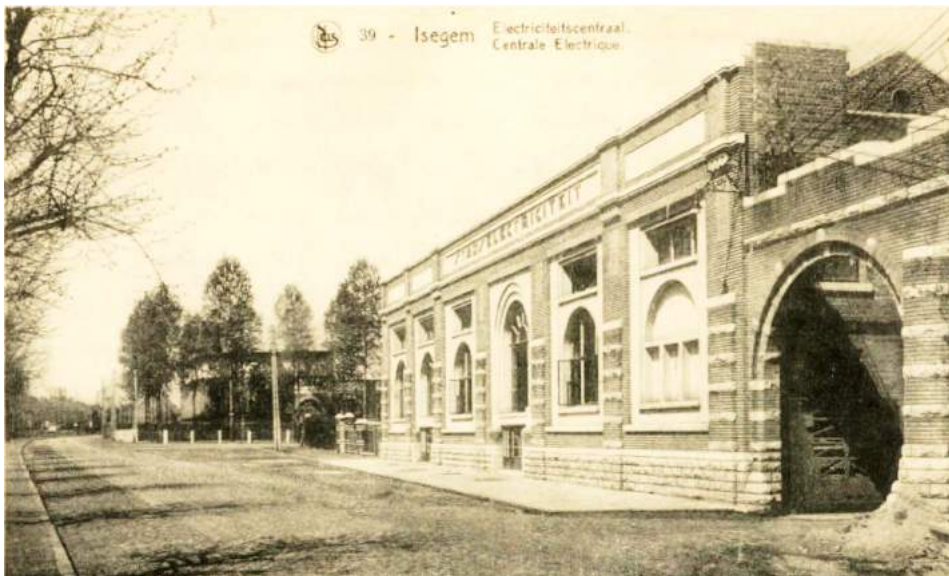
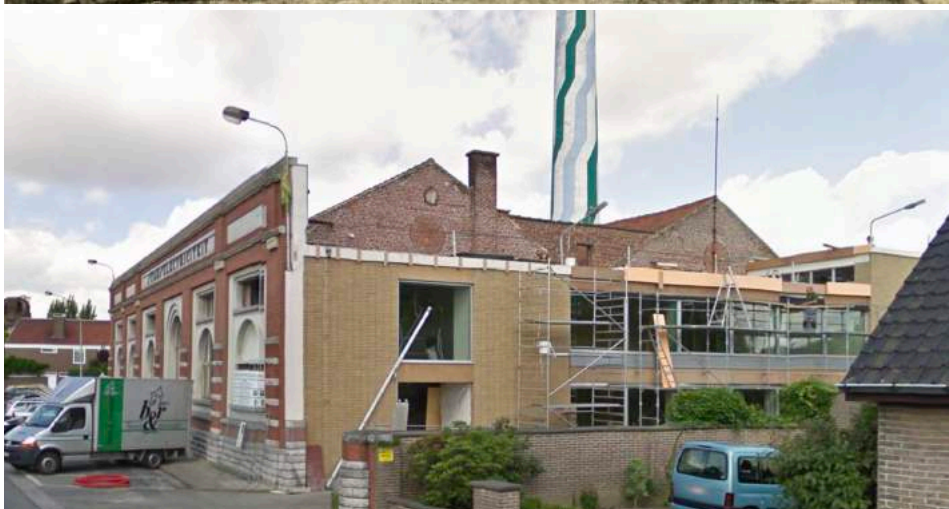
Abbeelding 31: Foto-overzicht van de voorgevel en oostelijke zijgevel doorheen de jaren. (Bronnen: Delcampe, Google Maps)

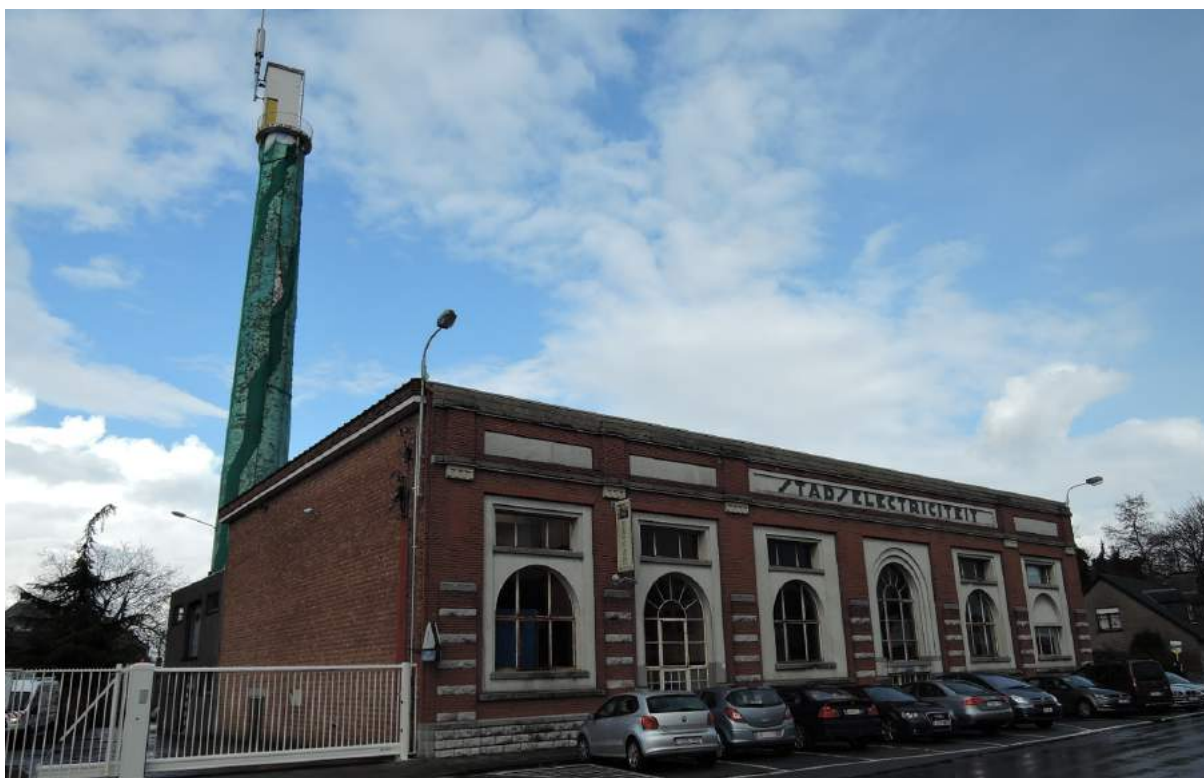
Afbeelding 33: Aanzicht voorgevel - 2016 (Bron: Monumentenwacht)

De gevel is sterk geritmeerd door de afwisseling van de rode machinale sierbaksteen (dieperliggende lintvoegen, de korte stootvoegen liggen in het gevelvlak) met vlakken in grijs/beige granito-beploistering, en ook door de afwisseling van rechthoekige en rondbogige elementen. Rechthoekige elementen in granito-beploistering zijn de casementen en de vensterregisters. De vensterregisters zijn opengewerkt met rondboogvensters. De middelste (poort)travee (toegang tot de machinezaal van de oorspronkelijke centrale) is het imposantste door de hogere vensterboog. Deze vensterboog is gevat in een geprofileerde en verdiepte omlijsting, die nog eens benadrukt wordt door zwarte tegeltjes. De overige vensters zijn lager (dit is de hoogte van de vroegere rondboogpoort rechts), en met een bovenliggend rechthoekig venster in een verdiept register gevat.

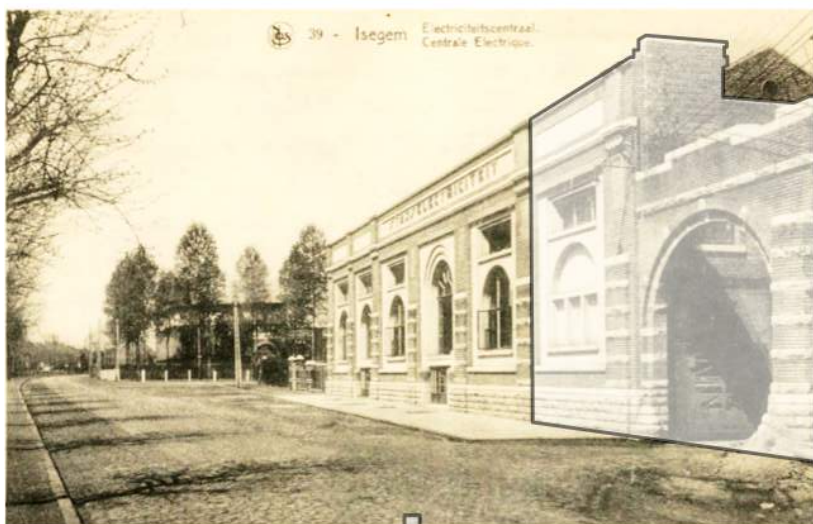
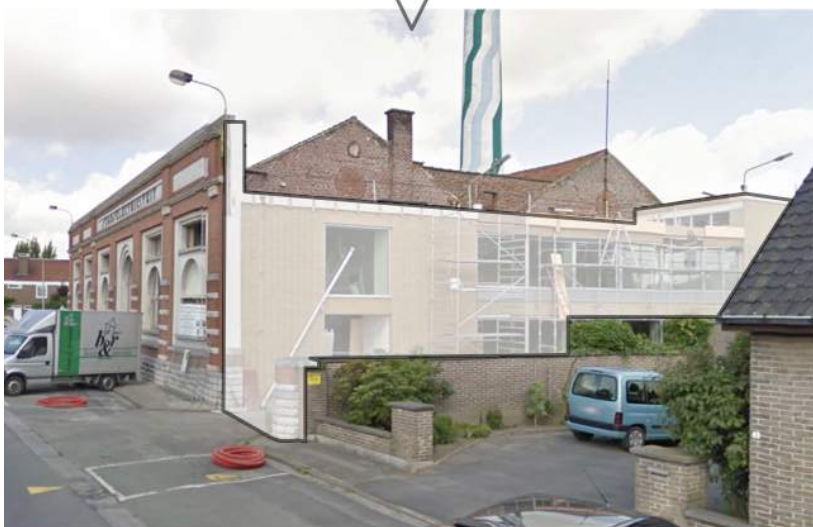
Jammer genoeg werd op 5 september 1972 de ronde toegangspoort rechts van de centrale afgebroken. Dit gebeurde omdat een hoge hijskraan doorgang moest verleend worden voor het plaatsen van de cabine op de schoorsteen.

Afbeelding 34: Verbouwingswerken na afgebroken toegangspoort (Bron: Stad Izegem - Maarten Dobbelaere)

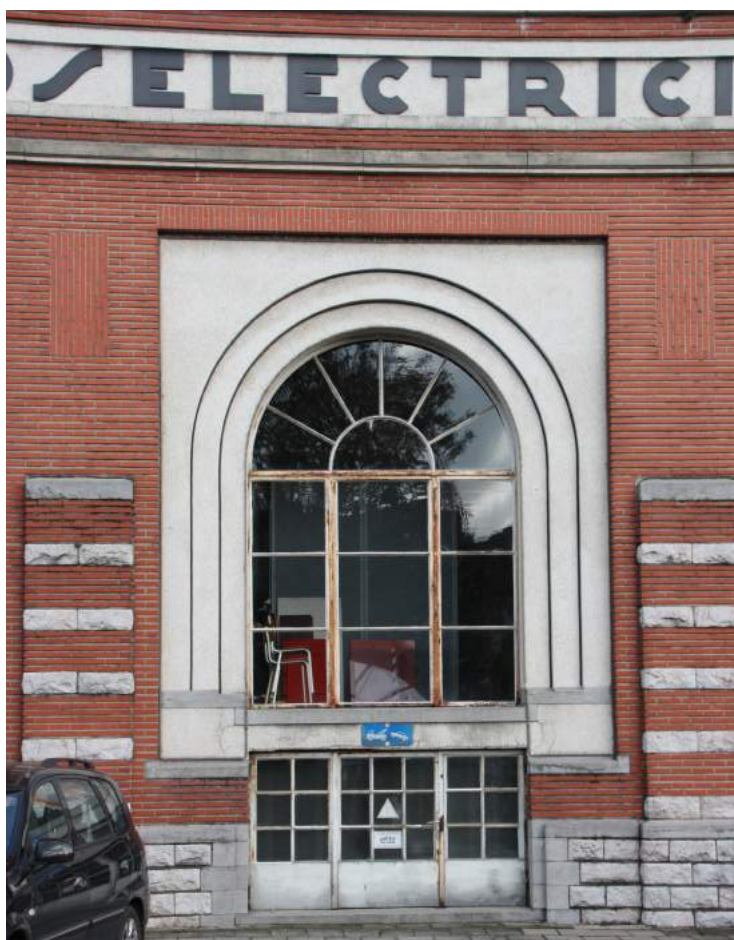
De centrale wordt gekenmerkt door grote rondboogvensters, gelegen in de voorgevel in de verdiepte rechthoekige vensterregisters uit granito-beploistering. De raamomlijstingen van de middelste inkomtravee zijn afgelijnd met zwarte biezen. Het schrijnwerk bestaat uit stalen raamverdelingen, een typisch kenmerk van de interbellum-periode. De meeste gevelvlakken in de straatgevel bevatten ook rechthoekige raampartijen boven de rondboogvensters. Het schrijnwerk aan de inkompartijen van de machinezalen zijn doorgetrokken tot aan dorpelniveau en geven zo toegang tot de kelderverdieping.

Afbeelding 35: Voorgevel met stalen schrijnwerk - 2010 (bron: Maarten Dobbelaere)

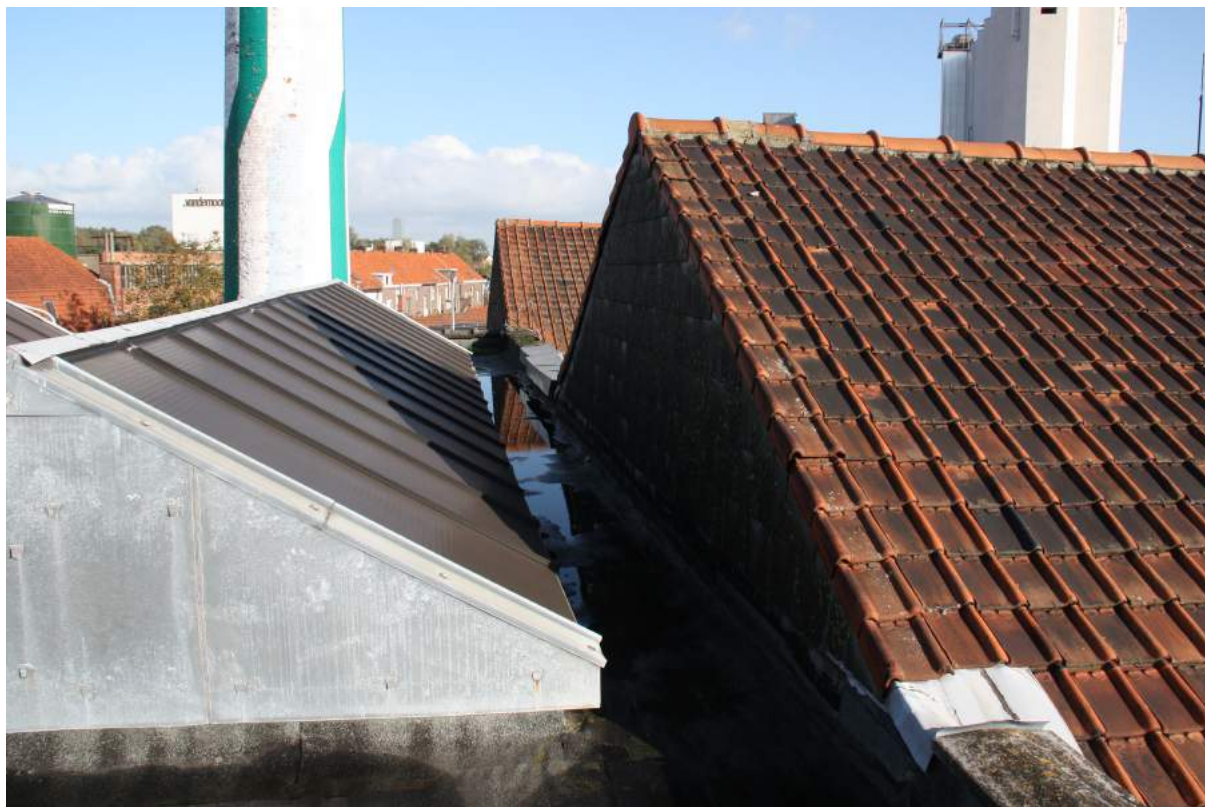
Naast de zadeldaken van de oorspronkelijke machinekamer van 1901, heeft het gebouw voornamelijk platte daken. De twee zadeldaken zijn bekleed met platte rode dakpannen en worden gedragen door geklinknagelde, metalen vakwerkspanten die zichtbaar zijn in het

huidige interieur. De twee zadeldaken bevatten drie lichtstraten, toegepast om zoveel mogelijk zenitaal licht in de machinezaal binnen te laten vallen. Deze lichtstraten zijn niet origineel, voorheen waren deze voorzien van een grotere lichtstraatstructuur. Aan de oostzijde van het zadeldak dichtst bij de straatkant bevindt zich een schouw. Het plat dak van de machinekamer van 1936 bevat twee lange lichtstraten. Het plat dak van de kantoorruimtes is bedekt met kiezels en het plat dak van de aangrenzende loodsen bevat enkele dakkoepels.

Afbeelding 36: Overgang plat dak met lichtstraten naar hellend dak 2010 (Bron: Maarten Dobbelaere)

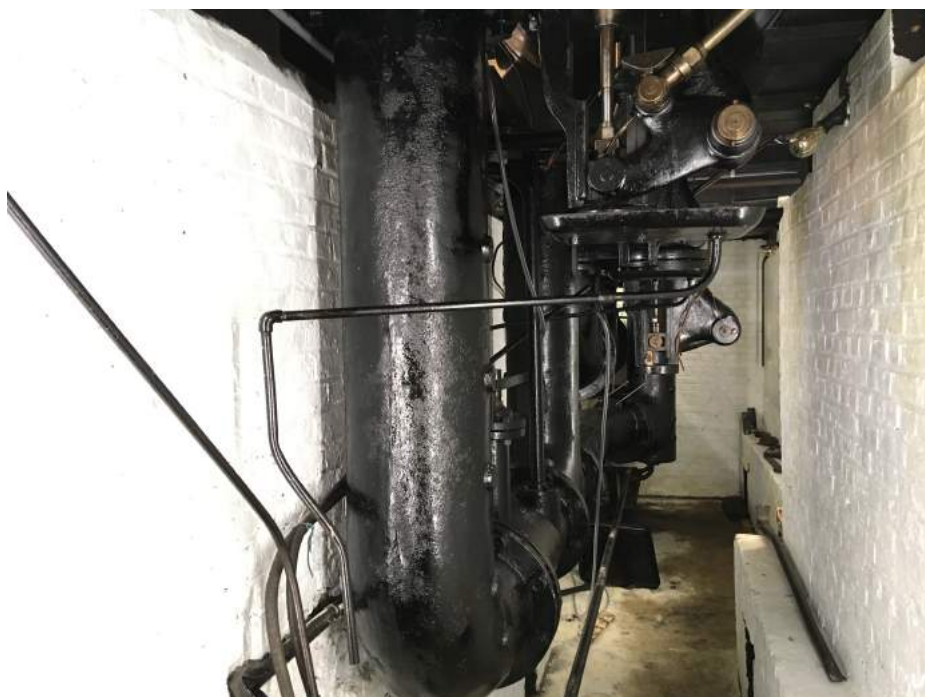
Afbeelding 38: Stoommachine - onder (Bron: Maarten Dobbelaere)

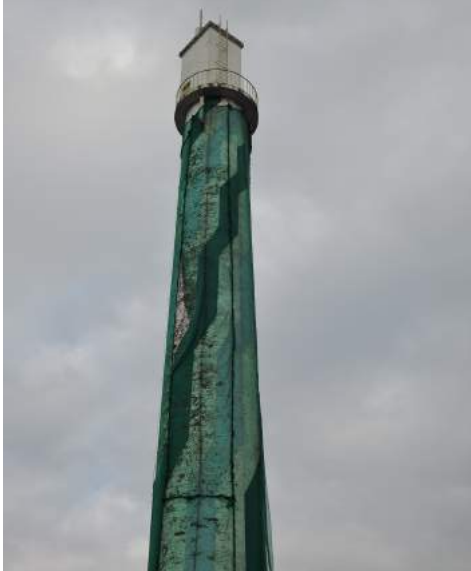
Afbeelding 39: Schoorsteen met afbladderende verf en draadnetten. (Bron: Monumentenwacht)

Behoudens verfafbladdering zijn er geen opmerkelijke gebreken aan de bovenbouw vast te stellen op het eerste zicht vanaf de begane grond.

Alvorens de verflagen verwijderd worden, dringt zich een onderzoek op naar de kwaliteit van de baksteen en de oorzaak van het schadebeeld. Verwijderen van de verf kan noodzakelijk zijn en tast de erfgoedwaarde niet aan. Indien de baksteen voldoende bewaard is, kan (plaatselijk) baksteenherstel en hervoegen volstaan. Indien de baksteen in hoge mate beschadigd is, kan het herschilderen van de schoorsteen met een kwalitatieve verf en in een kleur die het baksteen uitzicht benadert, verantwoord worden.

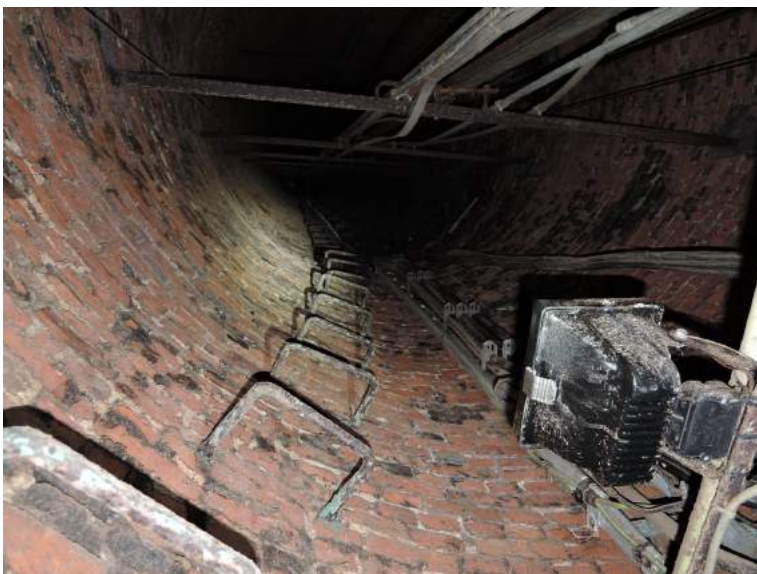
Afbeelding 40: Binnenkant van de schoorsteen met muurladder, in slechte staat. (Bron: Monumentenwacht)

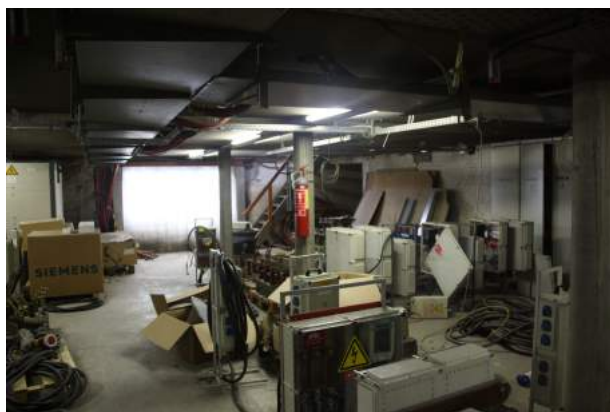
Afbeelding 41: Secundaire constructie in kelderverdieping. (Bronnen: Monumentenwacht, Maarten Dobbelaere)

De structuur is in het algemeen in goede staat. De structurele elementen vertonen op het eerste zicht geen zaken die zouden wijzen op structurele gebreken.

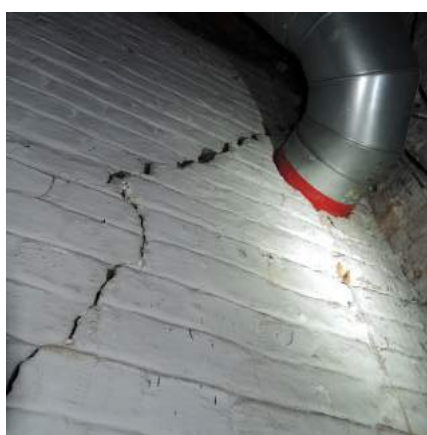
Afbeelding 42: Oude zettingsbarsten. (Bron: Monumentenwacht)

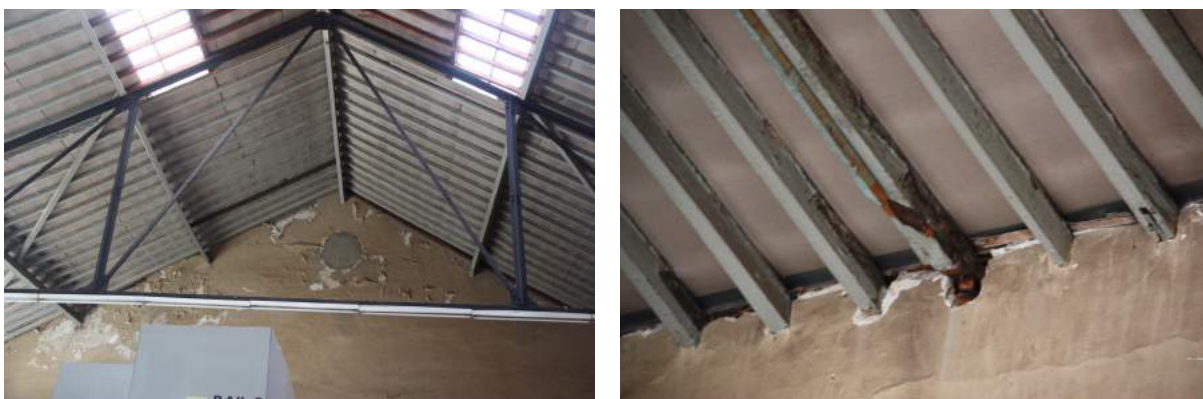
De zadeldaken van de tweebeukige centrale van 1900-1901 rusten op ijzeren spanten. De spanten vertonen hier en daar heel licht oppervlakteroest. De spanten dragen de zware naaldhouten gordingen waarop de kepers en dakbedekking liggen. Behoudens hier en daar enkele kepers die sporen van oude aantastingen als gevolg van vroegere waterinfiltratie is de dakstructuur in redelijke staat.

Afbeelding 43: Metalen spanten constructie zadeldaken, merk afbladderende verf op achterliggende muur op. Kopers met sporen van aantastingen. (Bron: Maarten Dobbelaere)

Zowel fundering, vloeren, dragende wanden als dakstructuur bevinden zich in degelijke staat. De spanten vertonen enkel licht oppervlakteroest en enkele kepers vertonen sporen van oude aantastingen door vroegere waterinfiltratie.

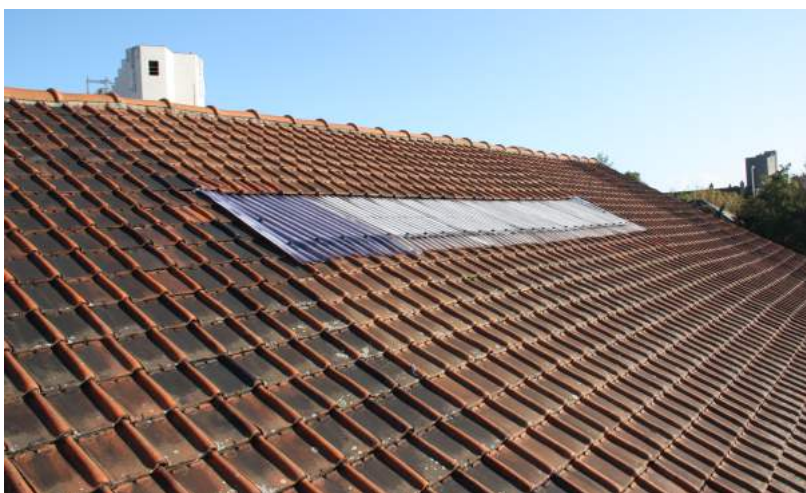
De zadeldaken vertonen heel wat gebreken die onder andere snel tot waterinfiltratie kunnen leiden.

Afbeelding 44: Schuin dakvlak tweebeukige centrale met pvc-lichtstraat. (Bron: Maarten Dobbelaere)

De platte en hellende daken zijn in slechte tot zeer slechte staat. Op de schuine daken liggen een beduidend aantal gebroken en gebarsten pannen. De lichtstroken in de weinig duurzame pvc-golfplaten sluiten slecht aan op de dakpannen. De platte daken bevatten plaatsen met een mogelijk gevaar voor lekken. Dit komt onder andere door een lekkende regenwaterafvoer, blazen in de toplagen, een vervuild dakvlak en een losgekomen aansluiting van een dakgoot.

Er zijn in het verleden een aantal vochtinfiltraties geweest via het dak, die nog steeds zichtbaar zijn op het plafond. De dakvensters op zowel het platte dak als op de tweebeukige centrale zijn toe aan vervanging/herstel. Ook de dakbedekking op het platte en het schuine dak moet nagezien worden.

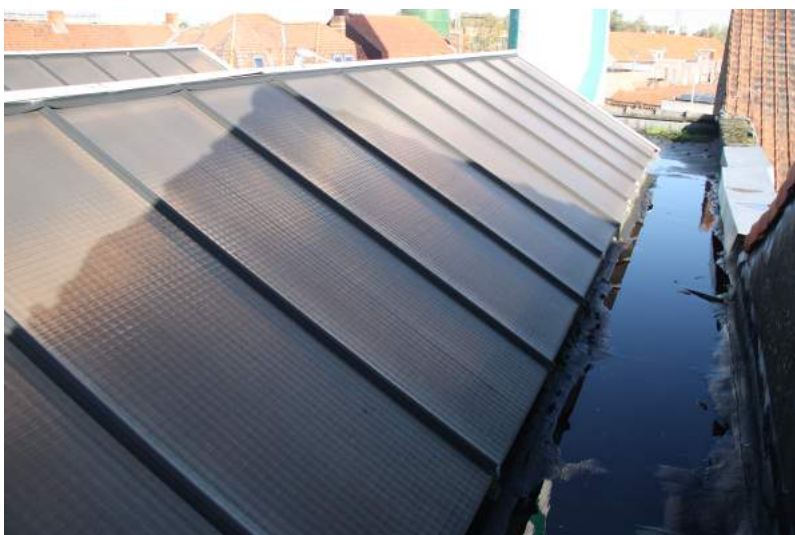
Het plat dak van de machinezaal van 1936 is in slechte staat. De toplaag van het plat dak vertoont scheurvorming op verschillende plaatsen. Er is zelfs plantengroei aanwezig in de gescheurde asfaltbedekking. Ook zijn er meerdere luchtblazen tussen de asfaltlagen waar te nemen, wat het gevaar tot verdere scheurvorming vergroot.

In het dak van de machinezaal zijn twee lange lichtstraten geconstrueerd. Ze zijn dichtgelegd met gewapend glas die rusten in aluminium profielen. Hier bevinden zich een tweetal gebarsten ruiten en enkele iets afgeschoven rubberdichtingen. De zinken plaat tegen zuidelijke kop van de westelijke lichtstraat is losgekomen.

Afbeelding 45: Plat dak met lichtstraten, enkele gebarsten glazen panelen, regenwater en vuil op plat dak. (Bron: Maarten Dobbelaere)

De platte daken bevatten plaatsen met een mogelijk gevaar voor lekken. Dit komt onder andere door een lekkende regenwaterafvoer, blazen in de toplagen, een vervuild dakvlak en een losgekomen aansluiting van een dakgoot.

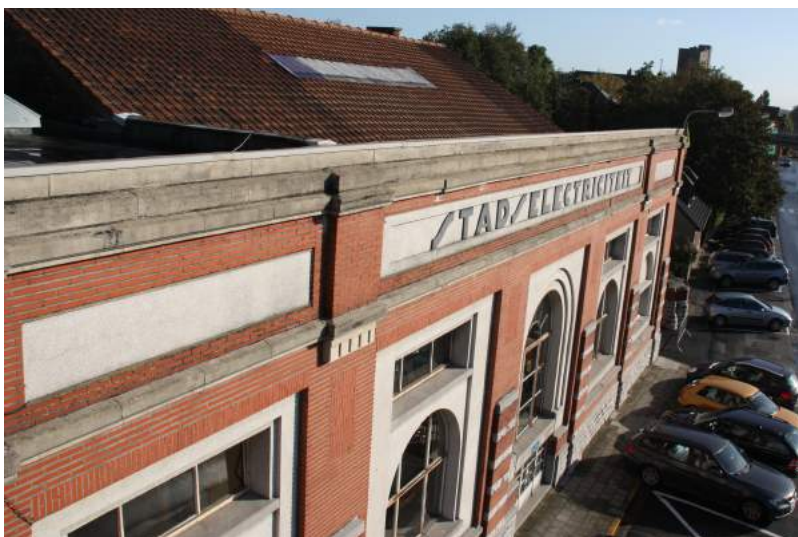
Het baksteenmetselwerk is algemeen in goede staat.

Afbeelding 46: Voorgevel met casementen en belettering. (Bron: Maarten Dobbelaere)

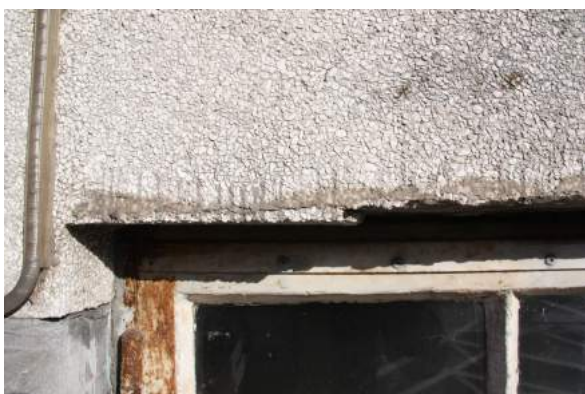
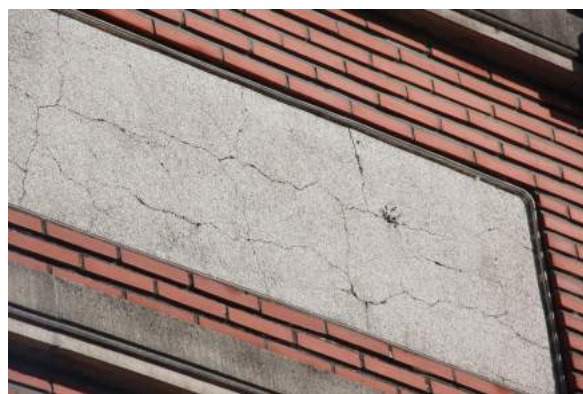
Afbeelding 47 : Pleisterwerk straatgevel vertoont veel barsten en ook plaatselijk afgebroken. (Bron: Maarten Dobbelaere)

Uitgespoeld voegwerk en beschadigde, gebarsten of ontbrekende cimorné pleister zijn de grootste gebreken aan de gevels. De voegen en mortel van de dorpels en plint zijn op regelmatige plaatsen diep uitgespoeld.

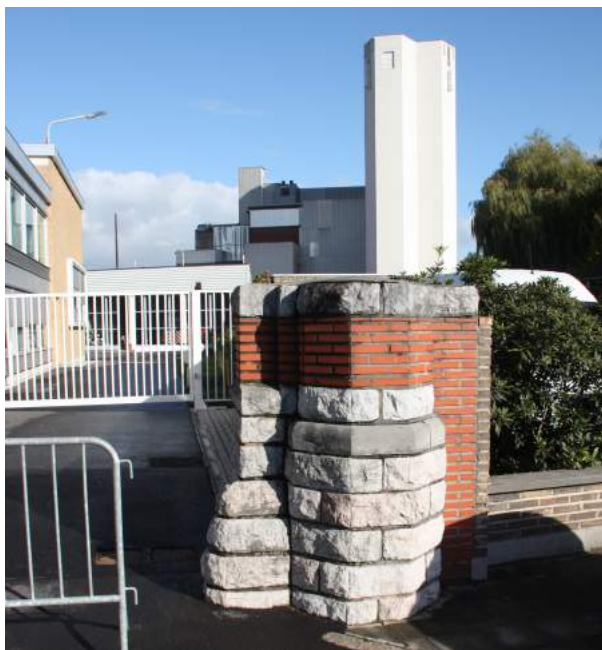
De sokkels zijn grotendeels opgebouwd uit blokken kalksteen, idem aan het materiaal van de plint van de straatgevel en zijn in slechte staat. Het voegwerk komt los en de achterliggende mortel is verpulverd en zacht.

Abbeelding 48: Element van de verdwenen poort. (Bron: Maarten Dobbelaere)

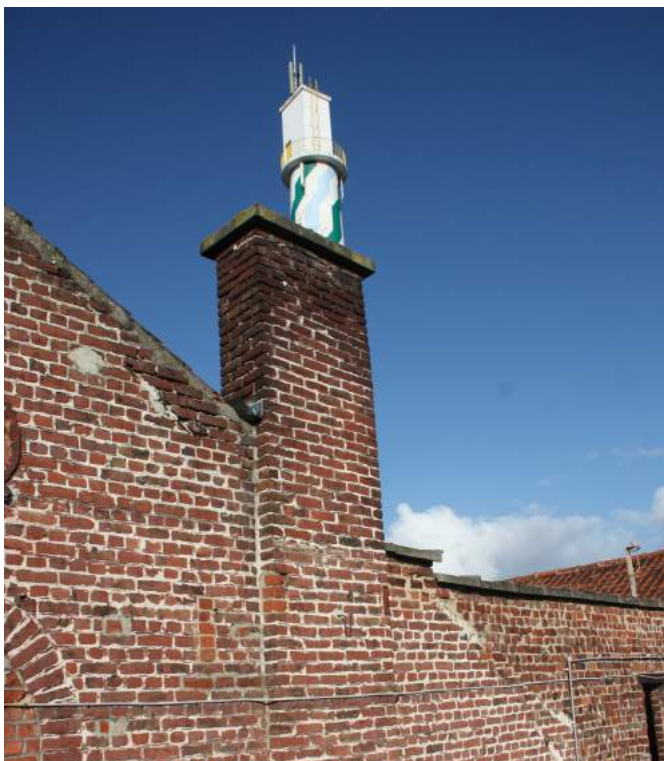
Afbeelding 49: Uitgespoelde mortel in gevel van schilddak met schouw, roestig muuranker. (Bron: Maarten Dobbelaere)

De opgaande muren aan de zadeldaken vertonen openingen in de mortelzomen. Dit kan tot waterinfiltratie leiden.

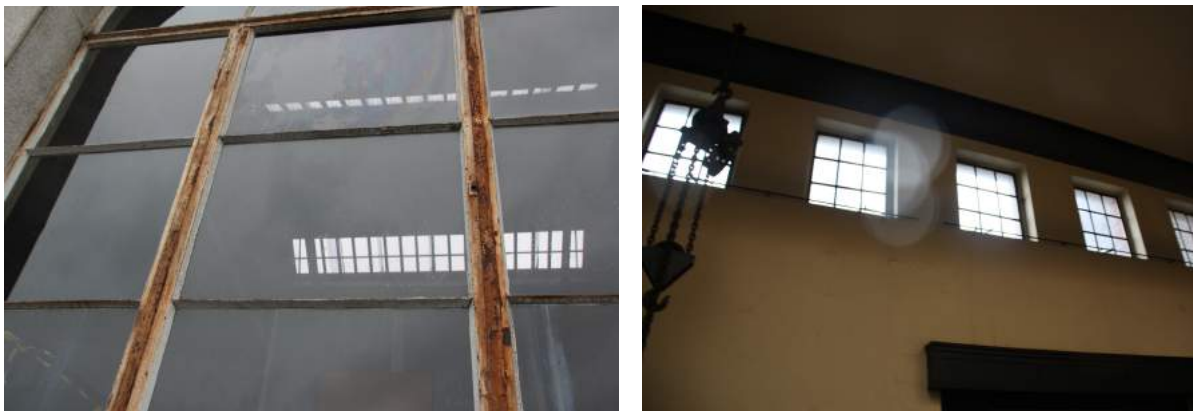
Afbeelding 50: Roestig schrijnwerk voorgevel

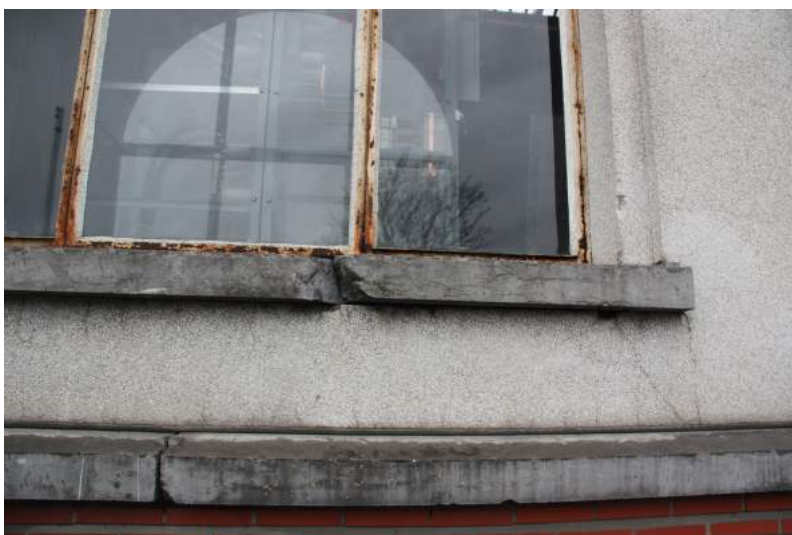
Afbeelding 51: Dorpel voorgevel, met afgebroken stukken en uitgespoelde voegen. (Bron: Maarten Dobbelaere)

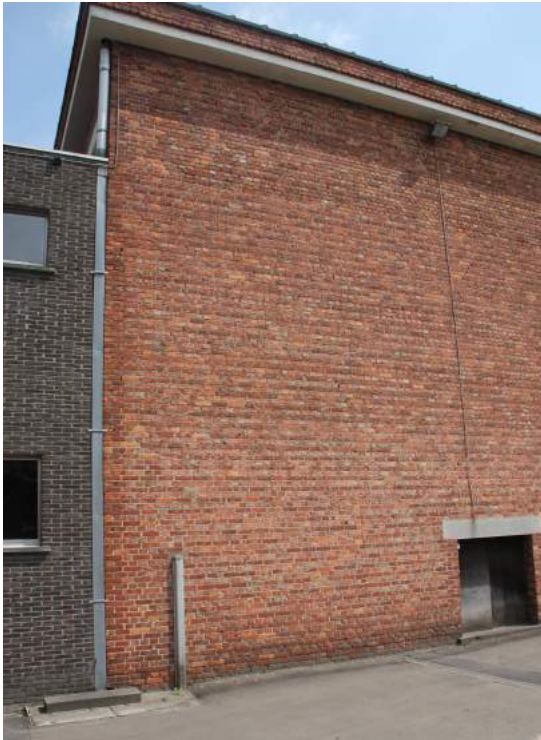
De zinken regenafvoer aan de westelijke zijgevel, tussen de machinezaal in rode baksteen en de aanbouw in donkere baksteen, lekt. De muur langs de afvoer is volledig nat. De overige zichtbare regenafvoeren vertonen geen gebreken. Op te merken is dat al het hemelwater afkomstig van de daken van de oorspronkelijke machinezaal wordt afgevoerd langs slechts één afvoer.

Afbeelding 52: Westelijke zijgevel met uitgespoeld voegwerk boven- en onderaan gevel, lekkende zinken regenwaterafvoer + houten poortje. (Bron: Maarten Dobbelaere)

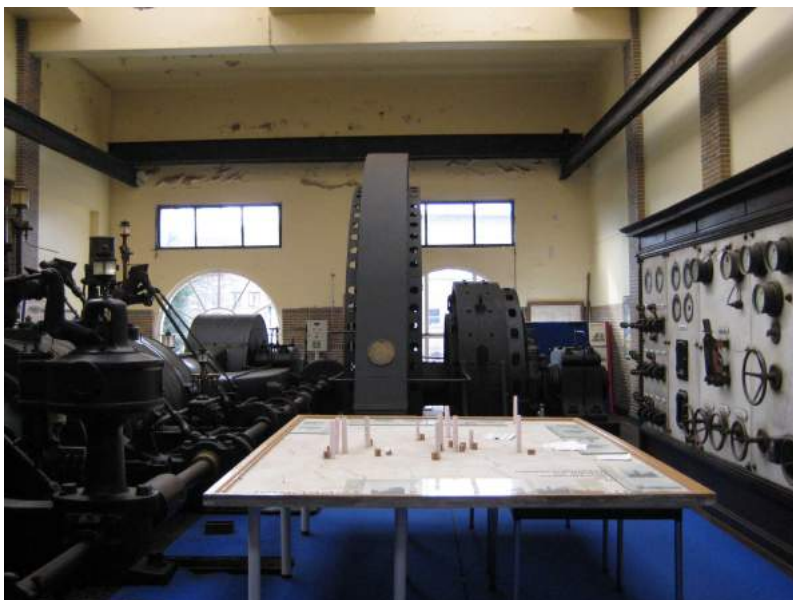
In het interieur van het museum zijn de wanden gepleisterd en beige geschilderd. Het interieur van de historische delen is in slechte staat. Op meerdere plaatsen is het pleister- en verfwerk sterk beschadigd of zelfs losgekomen omwille van vroegere waterinsijpeling. Ook het pleisterwerk aan de balken en plafonds op verscheidene plaatsen in het interieur is beschadigd als gevolg van vroegere daklekkens.

Afbeelding 53: Interieur van de machinezaal met afbladderende verf en scheurvorming in het pleisterwerk. (Bron: Maarten Dobbelaere)

- Na de dakwerken: de wanden en plafonds in het museumgedeelte opfrissen.

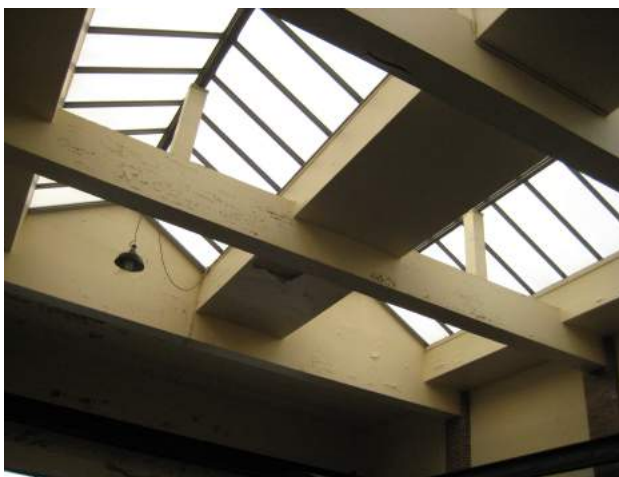
De inzetwanden van de machinezaal die geplaatst zijn tijdens de herbestemmingswerken bevatten mogelijk asbesthoudende brandwerende plaatmaterialen. De gladde bakstenen wandbekleding in het museum is vervuild, maar is daarnaast in schijnbaar goede staat. Ook de wanden van de oorspronkelijke machinezaal zijn gepleisterd en geschilderd en verkeren in slechte tot zeer slechte staat. Ook hier zijn veel vertoningen van scheuren, losgekomen pleisterwerk en afbladderende verf aanwezig.

Afbeelding 54: Afladderende verf met scheurvorming in plafond- en constructiebekleding machinezaal. Beschadigd verf- en pleisterwerk met aan linkerkant afbeelding inzetwand mogelijk asbesthoudend. (Bron: Maarten Dobbelaere)

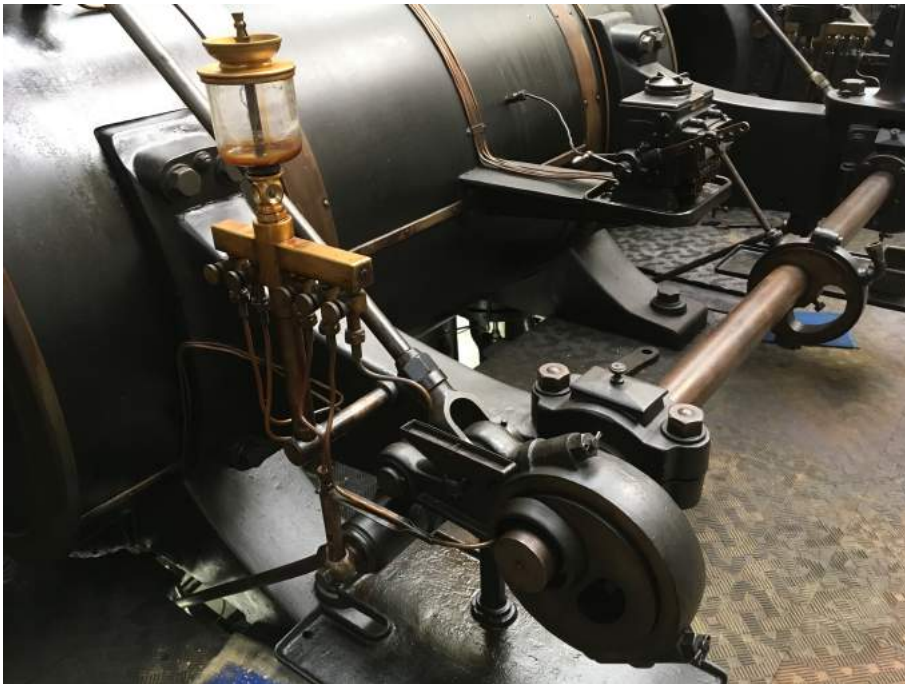
De olieleidingen zitten grotendeels verstopt en zijn niet meer in gebruik (cfr inspectie Monumentenwacht dd 2017). In de huidige staat behouden enkele onderdelen nog steeds een werkende functie (zij het in veel mindere intensiteit). Hierdoor is het noodzakelijk zelfs bij laag toerental een minimum aan smering te voorzien op de meest elementaire plaatsen zoals de lagers en andere bewegende delen. De delen die niet meer in gebruik zijn moeten ander worden onderzocht op welke manier smering voorzien kan worden.

Afbeelding 56: Olie-leidingwerk (Bron: Maarten Dobbelaere)

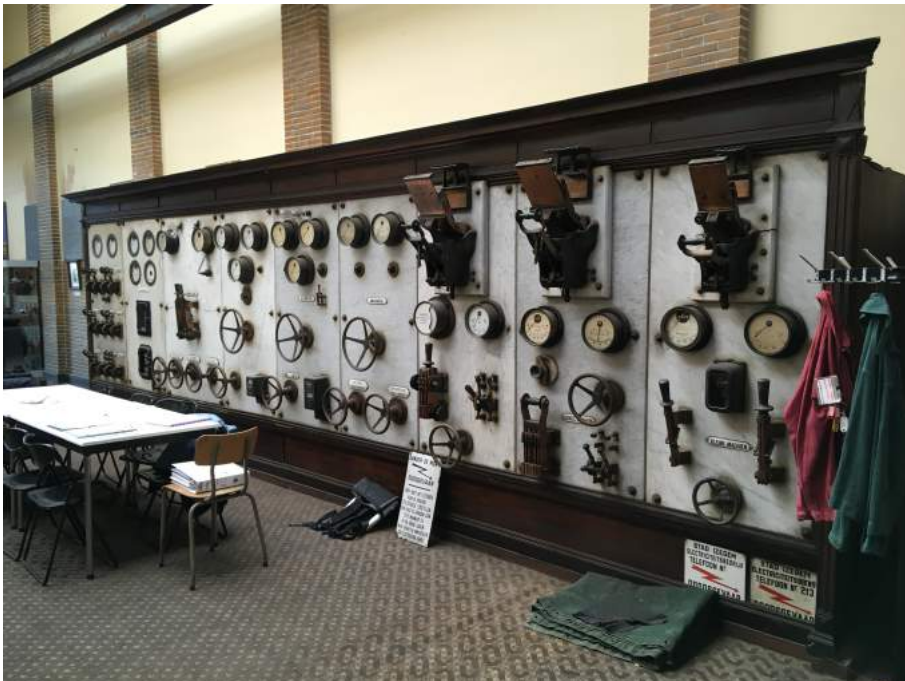
Het materiaal op het schakelbord, inclusief de marmer, het bakeliet en metaal is na ongeveer 50 jaar aan een opfrisbeurt toe.

Ook de schakelkast in de kelder is toe aan verdere afwerking.

Afbeelding 57: Schakelbord (Bron: Maarten Dobbelaere)
