# HEUVELLAND

## Beheerplan Bayernwald

**PROJECT** Beheerplan Bayernwald

**SITUERING** Voormezelestraat 2B  
8953 Wijtschate (Heuvelland)

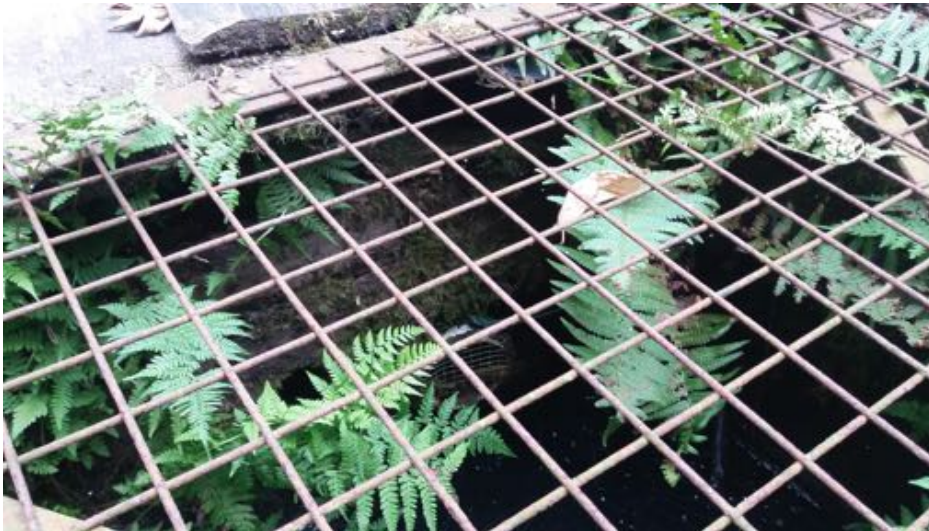
Onder de houten beplanking van de loopgrachten zijn drainagebuizen aanwezig, geleven in een grindbed. Deze drainagebuizen vloeien gravitair af richting het laagste punt van de site, namelijk Berta ' , aan de oostelijke zijde. Deze tegenmijnschacht staat in verbinding met een veepoel aan de overzijde van de weg, waardoor het overtollige water gravitair kan afvloeien. In de mijnschacht nabij de shelter (Berta 5) zit een pomp met een PE-buis. Deze pomp heeft als functie om het water in deze tegenmijnschacht weg te pompen wanneer het te hoog staat of wanneer de schacht toegankelijk dient gemaakt te worden. Dit water wordt overgepompt naar het drainagesysteem onder de loopgraven.

*Figuur 45 - Uitmondende drainagebuis met rooster in Berta 4*

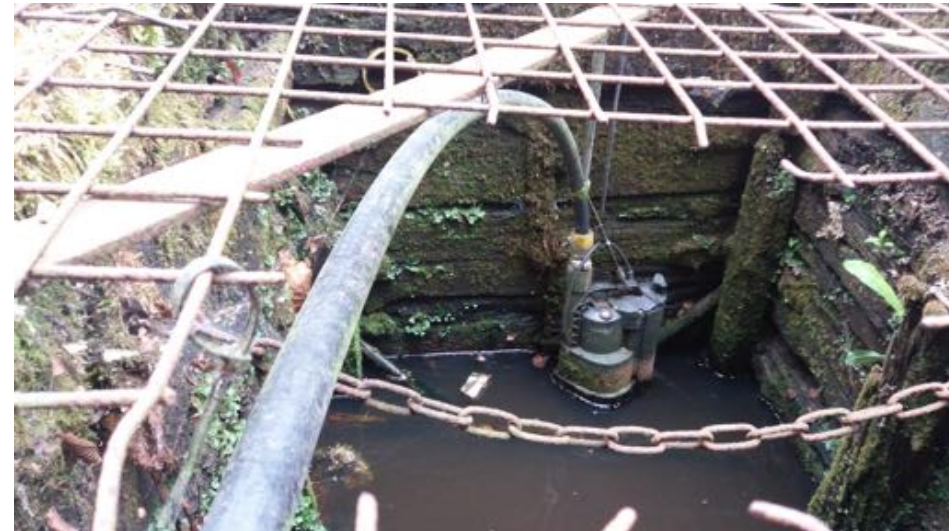
*Figuur 46 - Dompelpomp en PE-buis in Berta 5*

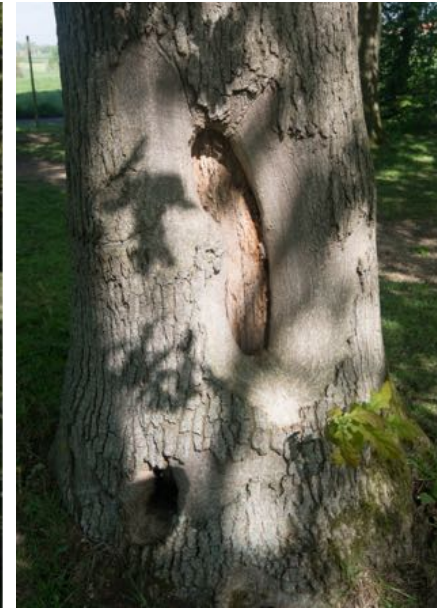
*Figuur 52 - Schadebeeld aan de stamvoet van één van de eiken (Boom 82 - Quercus robur)*

De bomen werden door buro voor vrije ruimte geïnventariseerd op 3 mei 2018. Verschillende bomen, voornamelijk meer uitgegroeide exemplaren, vertonen inrotting/schade aan de stamvoet en een reducerende kroon. Het is niet helemaal duidelijk wat hiervan de oorzaak is. Vermoedelijk heeft het te maken met een verstoorde waterhuishouding, maaischade en/of overmatige betreding. De eiken en tamme kastanjes zijn als solitair of in als groep uitgegroeid en hebben een takkenvrije onderstam. Ter hoogte van de afsluiting aan de straat groeien meer spontaan opgeschoten bomen, zoals berken, kerselaars en gewone esdoorn. Alle bomen dateren met zekerheid van na WO I.

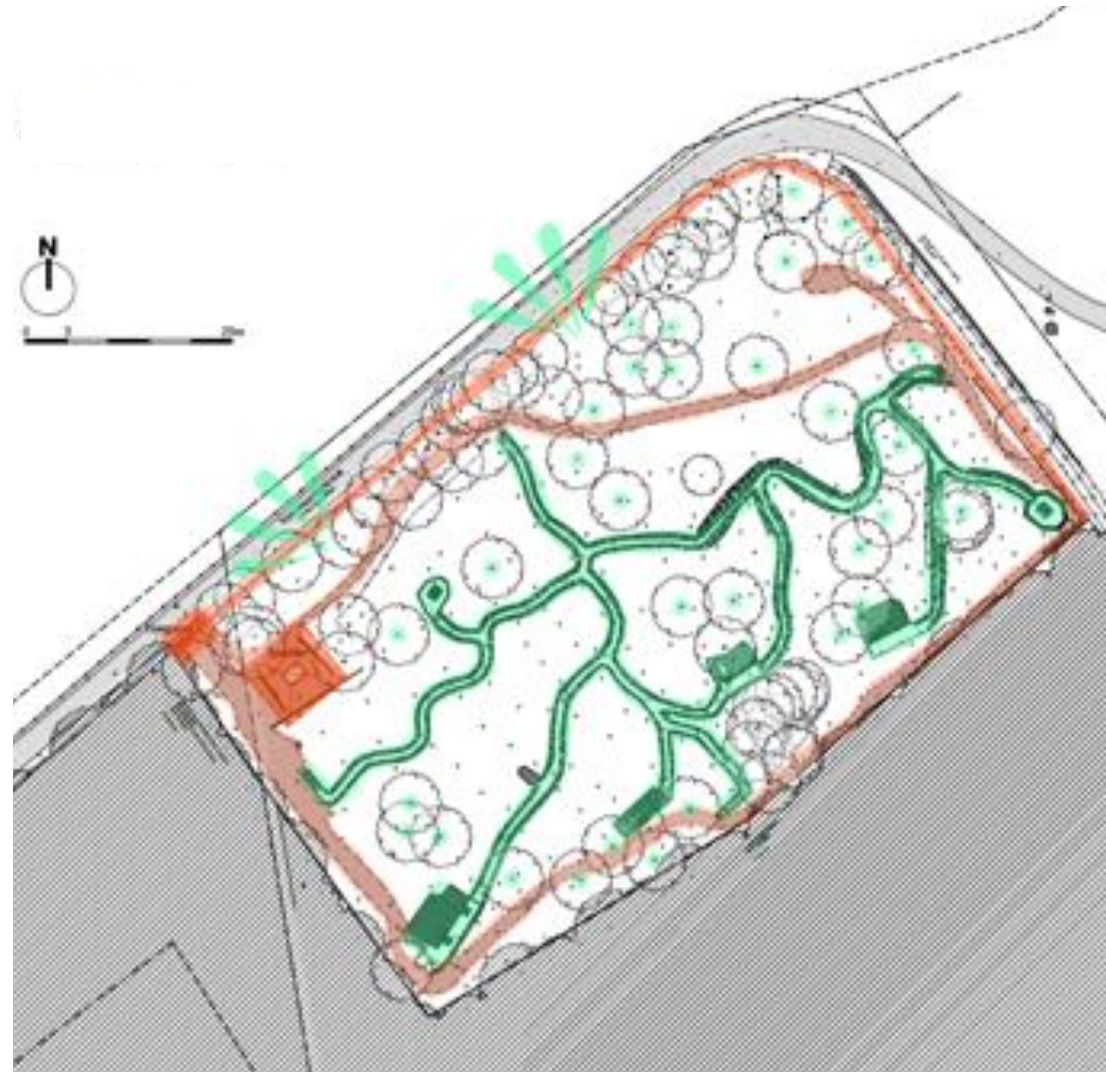
Figuur 70 - Schematische weergave van de aandachtspunten (rood) en potenties (groen).

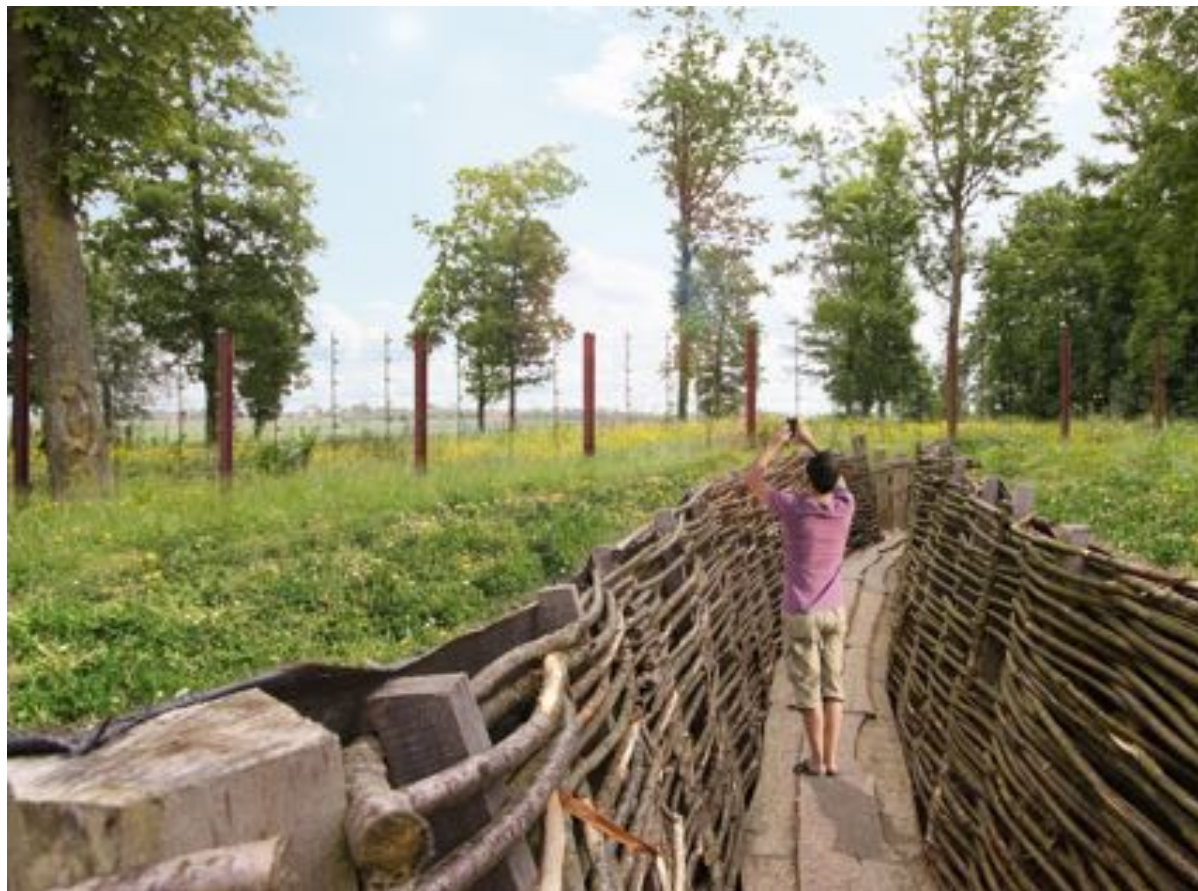
*Figuur 76 - Visualisatie (conceptvorming) van een transparante omheining, met metalen H-profielen, kabels en de typische schroefpiketten met lussen (buro voor vrije ruimte)*

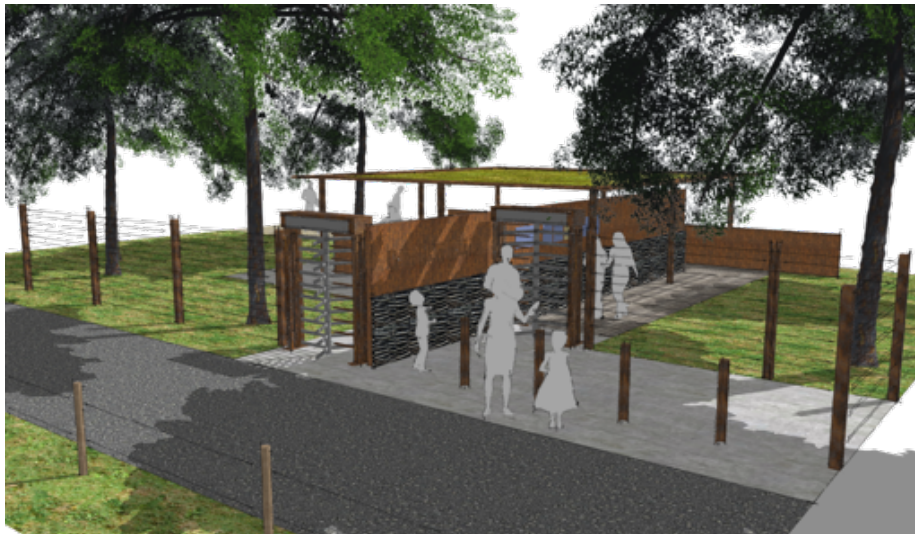
Figuur 81 - Visualisatie (conceptvorming) van de in- en uitgang, gescheiden door een wand met houten vlechtwerk (buro voor vrije ruimte)

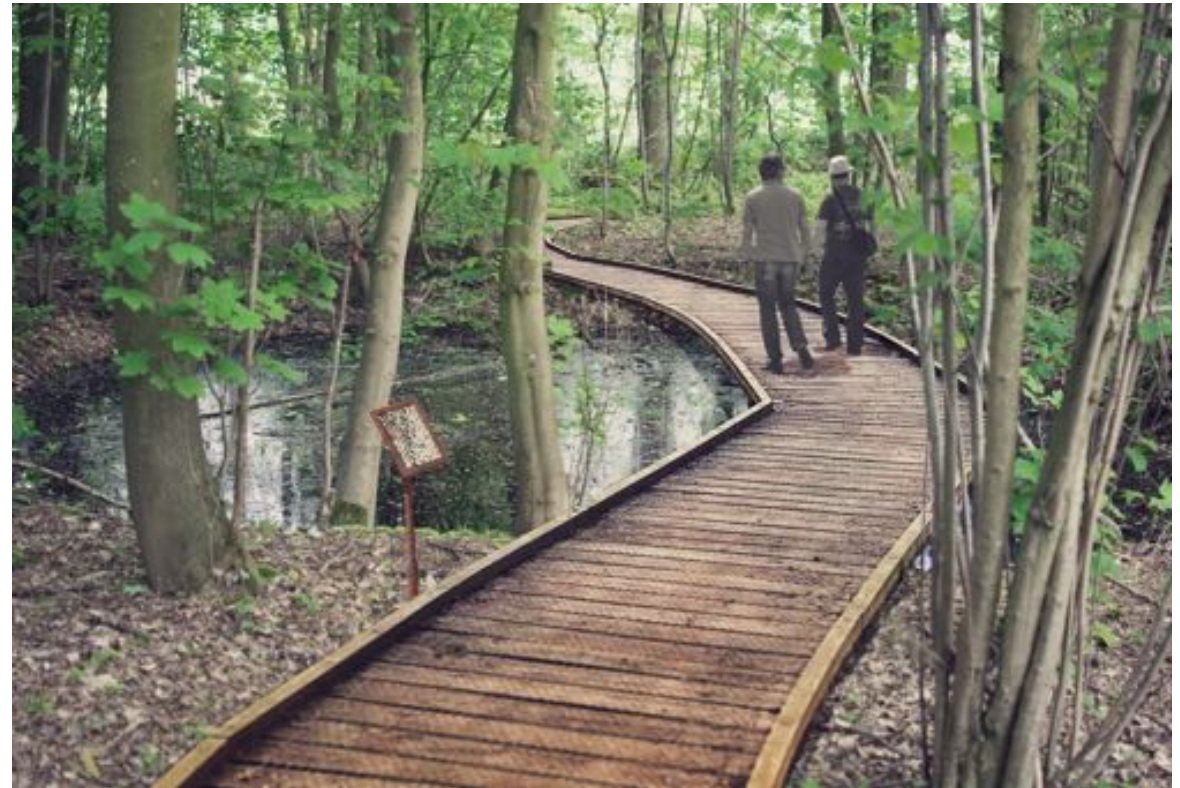
*Figuur 83 - Visualisatie (conceptvorming) van een vlonderpad door het bosgedeelte met bomkraters (buro voor vrije ruimte)*
