Betreft:
Klooster van de annonciaden, Protestantse kerk

Ligging:
Lange Winkelstraat 1-5, 2000 Antwerpen
Rodestraat 12-14, 2000 Antwerpen (deel)
Kleine Kauwenberg 39-41, 2000 Antwerpen

Beheersplan opgemaakt door:
MAAT_WERK architecten bvba
Jules Bordetstraat 22/101
2018 Antwerpen

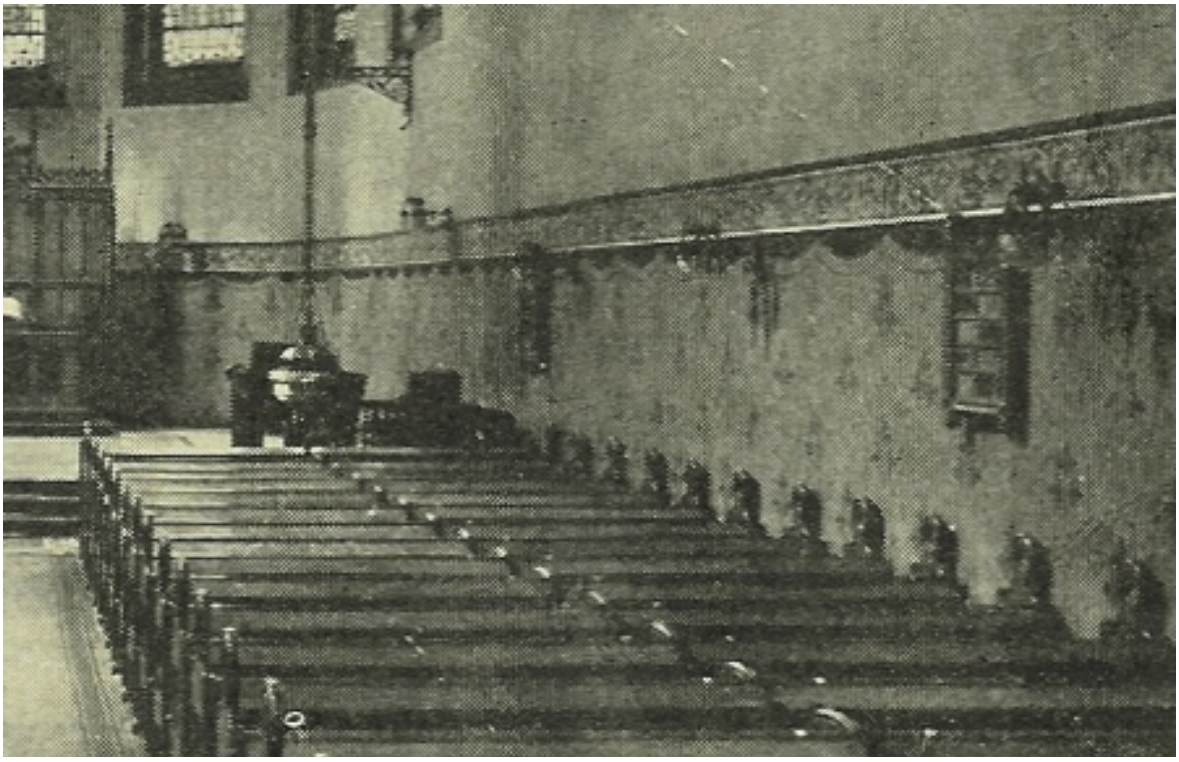
Diagnose:	Het doopvontdeksel werd in 2013 gerestaureerd en is in goede staat. De marmeren kuip en voet zijn beide in goede staat, wel is de kuip enigszins verschoven t.o.v. de voet.
Geschiedenis:	*'Es folgte am Sonntag, dem 27. October der neue, von Herrn und Frau Baron von Ohlendorf gestiftete Taufstein, mit seinem künstlerisch ausgeführten, über ihm schwebenden Deckel, ein wirkungsvolles Pendant zur Kanzel.'* Daarna volgde op 27 oktober de inhuldiging van de nieuwe doopvont geschonken door de Heer en Mevr. Baron A. von Ohlendorf, die met zijn artistiek uitgevoerd, zwevend deksel erboven een effectieve tegenhanger van de preekstoel vormde. (Deutsche Evangelische Protestantse Gemeinde, 1907 uit De Clercq L., 2006-07)
Situering:	kerkruimte: koor
Objectnr. inventaris:	A012
Wettelijke basis voor bescherming:	De doopvont bevindt zich sinds realisatie in de kerk en was dus ook aanwezig op het moment van de bescherming. De doopvont is onroerend door ornamentale of wilsbestemming: De doopvont werd gelijktijdig en in samenhang met de architectuur van het kerkgebouw ontworpen, ze maakt deel uit van het gesamtkunstwerk van het vroeg 20ste-eeuwse interieur. De doopvont is waardeversterkend.
