Betreft:
Klooster van de annonciaden, Protestantse kerk

Ligging:
Lange Winkelstraat 1-5, 2000 Antwerpen
Rodestraat 12-14, 2000 Antwerpen (deel)
Kleine Kauwenberg 39-41, 2000 Antwerpen

Beheersplan opgemaakt door:
MAAT_WERK architecten bvba
Jules Bordetstraat 22/101
2018 Antwerpen

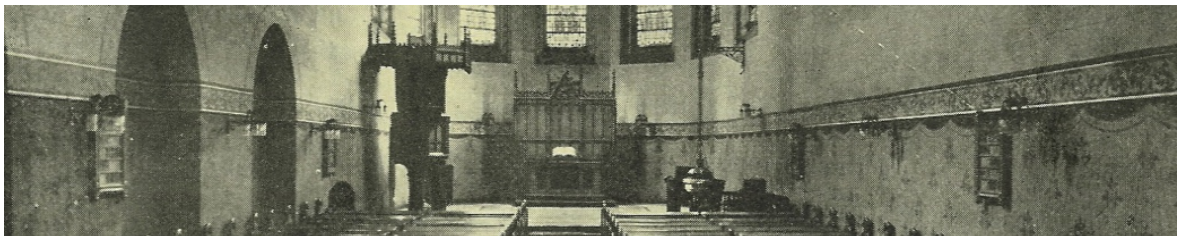
Fragmenten uit interieurfoto's jaren '30 (kerkarchief)

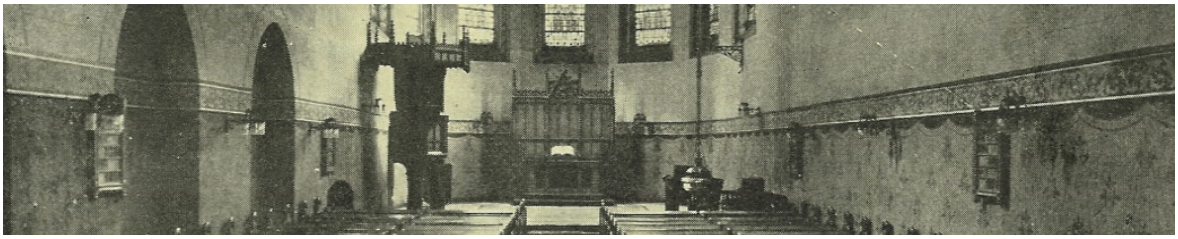
Fragmenten uit interieurfoto's jaren '30 (kerkarchief)

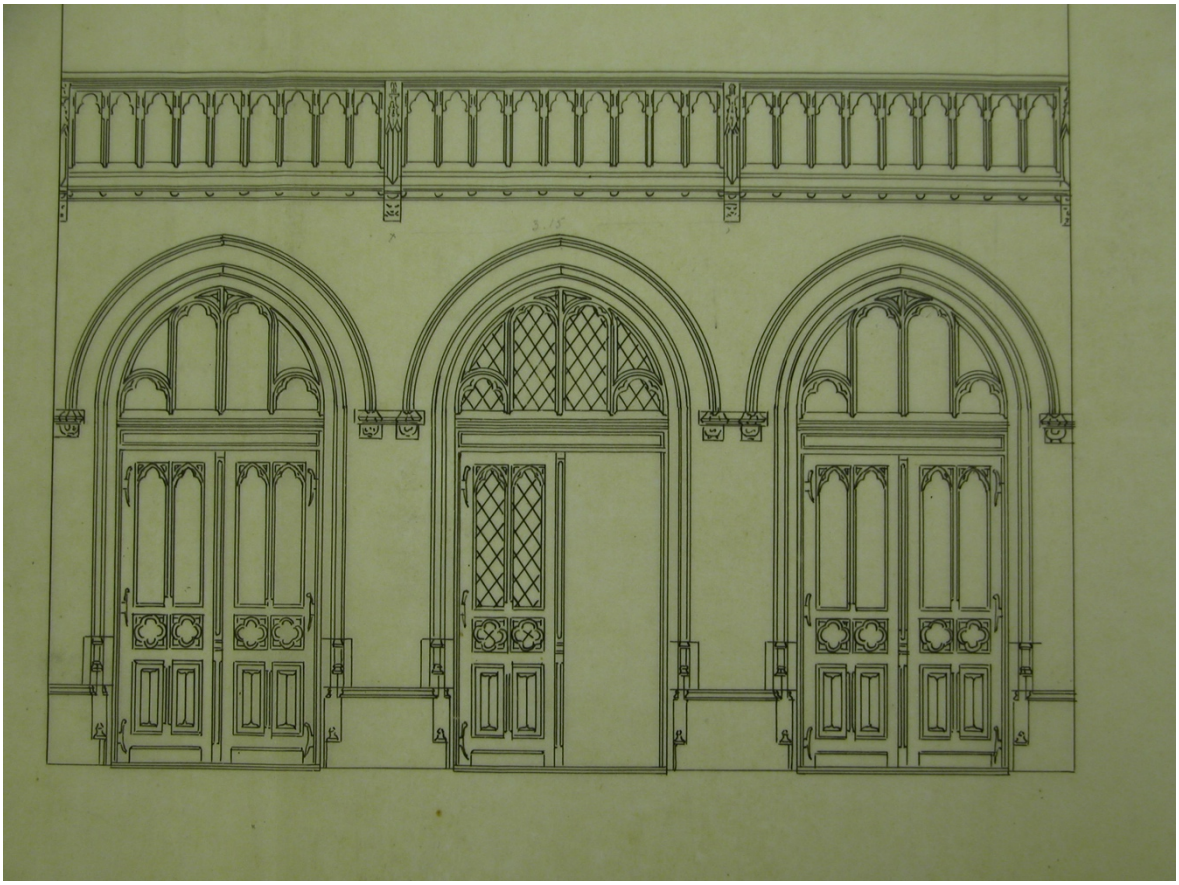
Ontwerptekening F. Van Dijk (Felixarchief)

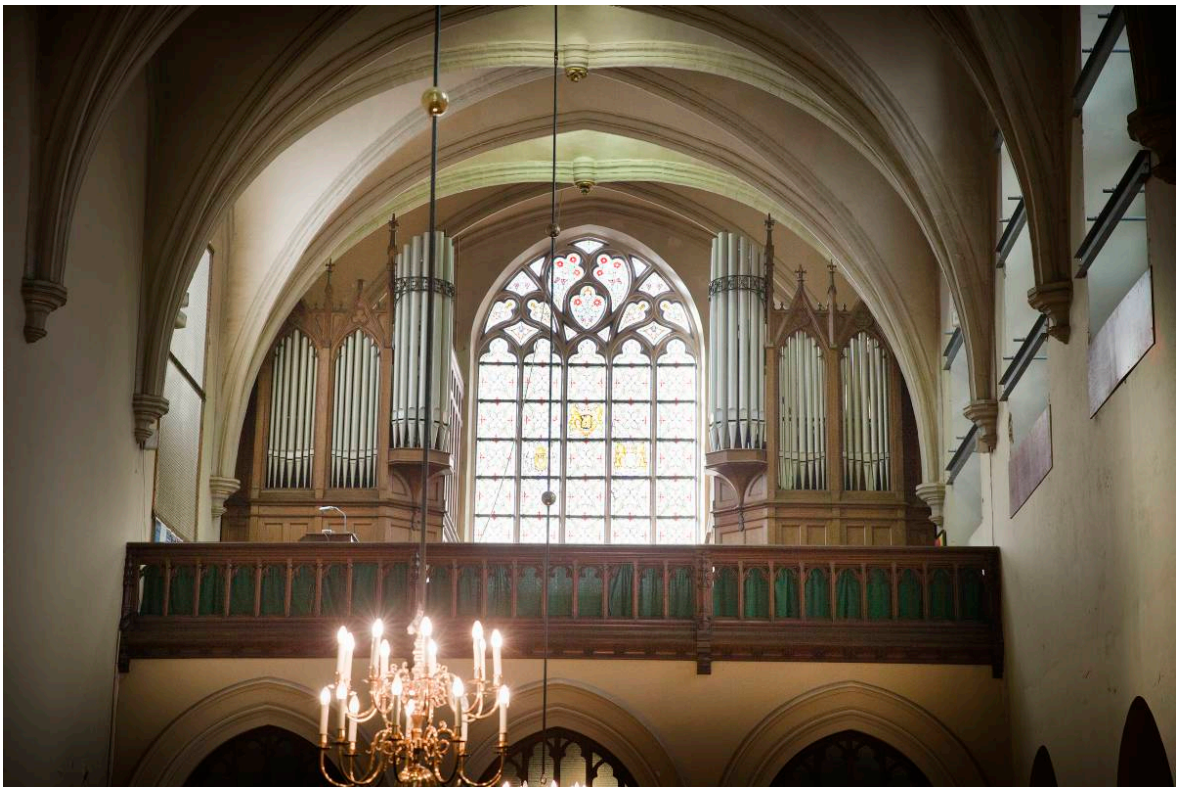
6. ORGEL

Diagnose:	**Orgelkasten** De kasten zijn constructief in goede orde. Luiken en deuren, hang- en sluitwerk functioneren naar behoren. De toegangsdeur naar het interieur van de linkerkast kiert sterk. Op enkele plaatsen zijn panelen losgeraakt uit hun raam en provisorisch vastgezet om storend meetrillen met lage tonen te voorkomen. In de plint van de linkerkast aan de voorzijde tegen de kerkmuur is een gat op lelijke wijze gevuld met naaldhout. Binnen, bij het toegangsdeurtje tot de crescendokast van Man. II, ontbreekt bovenaan een wervel om de deur mee te sluiten. In de houten wanden zitten veel bevestigingsgaten en -gaatjes. Onder de consoles van de torens van beide kasten zijn platte houten ornamenten aangebracht die wellicht dienden voor het aanbrengen van verlichtingsarmaturen. In een later stadium heeft men, waarschijnlijk over boorgaten heen, een eenvoudig houten plankje aangebracht. Deze oplossing is niet fraai, net zo min als de licht metaalkleurige schroeven waarmee de ornamenten aan de kas bevestigd zijn. Niet alle verstekken in de houten wanden sluiten goed. Sporadisch ontbreekt een deel van het lijstwerk. De frontpijpen zijn in goede staat. Door het matte zink is niet goed te zien of ze vervuild zijn. Het sobere snijwerk van de orgelkassen is compleet (hogels en pinakels) en, voor zover zichtbaar vanop de grond, in goede staat. De orgelkassen zijn inwendig schoon na de reiniging in het najaar van 2017. In constructief opzicht zijn er sinds 2017 geen wijzigingen opgetreden; de geconstateerde cosmetische gebreken zijn niet van invloed op het functioneren van het orgel. **Speeltafel** Uitwendig behield de speeltafel bij de ombouw en verplaatsing van 1984 zijn uitstraling van 1905. Alleen het pedaalklavier is (jammer genoeg) vernieuwd in moderne stijl. Er is wel heel wat cosmetische schade te zien, na lange tijd van intensief gebruik. In de loop van de tijd zijn er kabels en dergelijke aan en rond de speeltafel bevestigd. De kabels maken het beeld niet fraaier en zitten in de weg bij onderhoud van de speeltafel. De orgelbank kraakt en moet worden nagezien.

Het interieur van de speeltafel is in het najaar van 2017 schoongemaakt. De cosmetische schade is niet nadelig voor het functioneren van het orgel op middellange termijn. Bij de jongste controle van de toon- en registerfuncties bleken die in orde op twee details na: van de subkoppeling I+II werkt f^2 niet, van de superkoppeling II+II werkt g^2 niet. Een kanttekening viel te maken bij de vrije combinatie: een flink aantal registers was ingeschakeld terwijl de betreffende knopjes niet uitgetrokken waren. Na het opnieuw instellen, werkte alles wel naar behoren. Sommige functies van de Auslöser der Coppl. a.d. Walze lijken niet in orde; dit belemmert evenwel niet het liturgisch gebruik van het orgel. Er traden naar verluidt in het afgelopen jaar vervelende storingen op welke gelukkig herstelbaar waren, maar er zullen zich vrijwel zeker nieuwe storingen voordoen op de middellange termijn.
Oorspronkelijk was de speeltafel opgesteld tussen beide orgelkasten.

Windvoorziening
De hoeken van de balgvouwen (met name die van de balg in rechterorgelkast) zijn in slechte staat waardoor op deze punten op korte termijn lekkage valt te verwachten. Een te grote terugval van de winddruk door lekkage is nadelig voor de reactiesnelheid van de tractuur en de stemming van het instrument bij grotere registraties.
De restlevensduur van beide windmotoren is niet goed te schatten.

Tractuur
De toets- en registertractuur in het orgel zijn uitgebreid gereviseerd in 2014 en in orde. De toontractuur munt niet uit in snelheid, maar reageert acceptabel. Voor een deel wordt de snelheid bepaald door het magneetrelais van 1984 die de tractuurbalgjes aansturen. Deze extra trap is bewust aangebracht: directe aansturing van pneumatiek door magneten levert onrust in de toon op.
Het orgel vertoont nogal wat 'huilers' (tonen die zacht klinken terwijl er geen toetsen worden ingedrukt). De oorzaak daarvan kan gelegen zijn in de werking van toonbalgjes onder invloed van de relatieve luchtvochtigheid in combinatie met een iets te kritische afstelling van kegelstangen. De huilers verdwijnen (nagenoeg) wanneer het orgel een tijdje bespeeld wordt (dat beslaat in de praktijk dus het eerste deel van een kerkdienst), maar er zijn naar verluidt perioden waarin ze hardnekkig blijven doorklinken. Het bijstellen van de betreffende kegelstangen biedt soelaas. Een andere mogelijke oorzaak kan zijn de vervorming van de kegels in de windladen. Alleen volledige restauratie van de windladen neemt deze oorzaak weg, er is geen provisorische remedie.

Pijpwerk
Het pijpwerk staat er grosso modo goed bij. Verder is gebruikelijke stemschade aangetroffen (te veel vervormde of ingescheurde bovenranden, …) die gerepareerd moet worden.
Na de schoonmaak van 2017 en correcties van de grootste mankementen vallen voor de middellange termijn geen provisorische instandhoudingswerkzaamheden te voorzien voor het pijpwerk, behalve uiteraard een jaarlijkse stemming. In afwachting van de totale restauratie van het orgel dient die stemming terughoudend te geschieden. Het verhelpen van ontstemmingen veroorzaakt door een probleem in de windlade is slechts symptoombestrijding en leidt tot onnodige schade aan de pijpen.
