Beheersplan

Anglicaanse kerk Sint-Bonifacius met aanhorigheden

steenmeijer architecten

Antwerpen, augustus 2020.

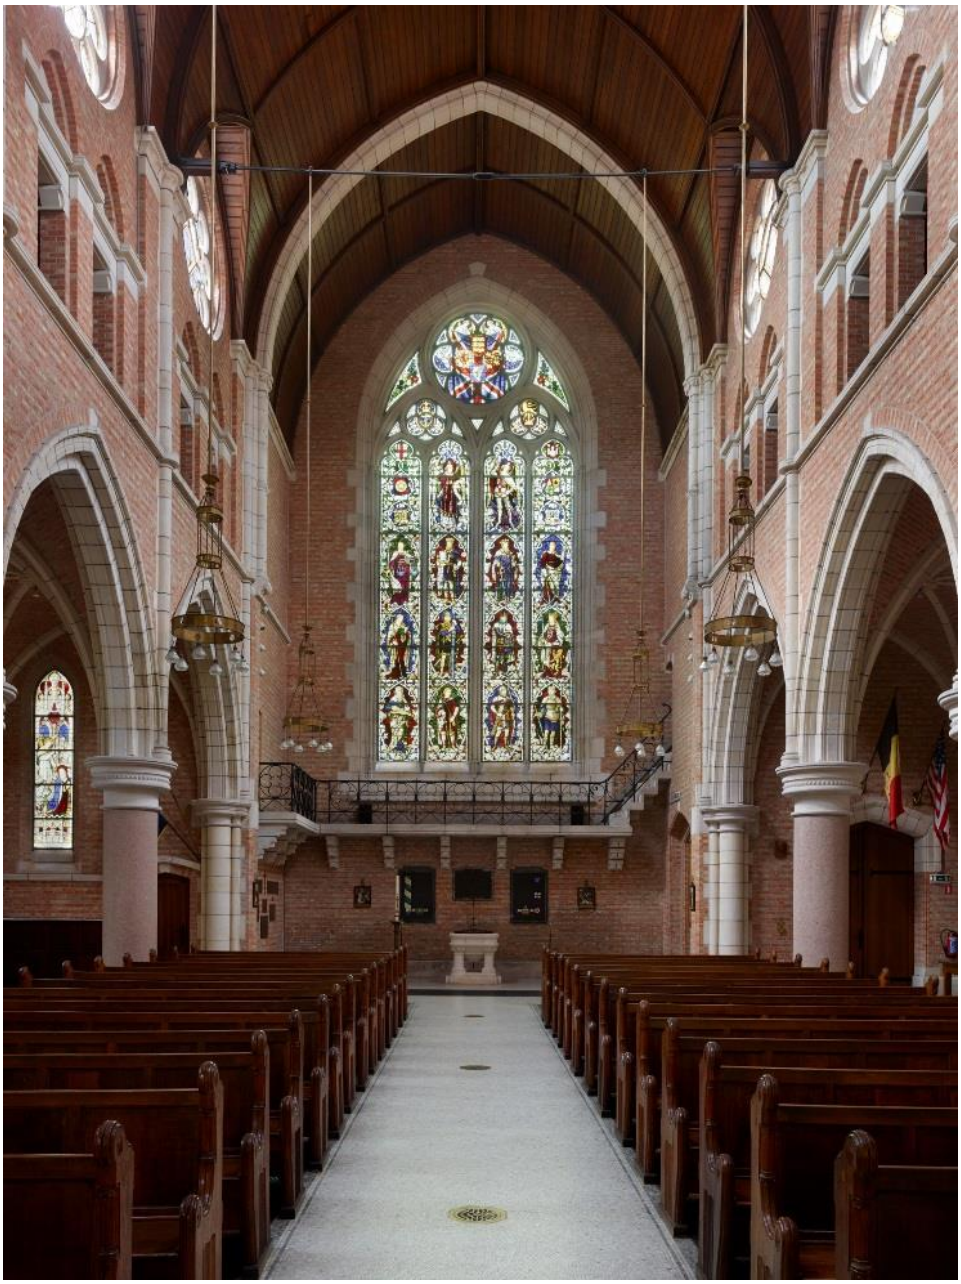
Fig. 41 – Middenbeuk, zicht naar het westen.

- Vochtschade aan het baksteenmetselwerk en de witte natuursteen.

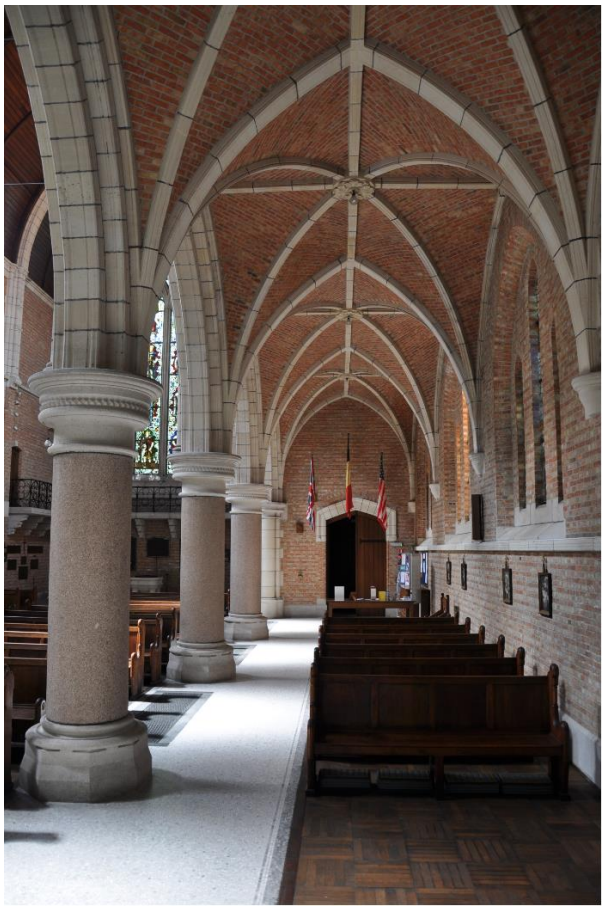
Fig. 49 – Noordelijke zijbeuk, zicht naar het inkomportaal.

- Schade aan het baksteenmetselwerk en de witte natuursteen door waterinsijpeling.

De waterinfiltratie in de buitenmuur van de noordelijke zijbeuk, nabij het inkomportaal, is te wijten aan overlopende dakgoten bij hevige regenval. [45] Deze problematiek is nog steeds actueel en moet worden onderzocht en structureel aangepakt.

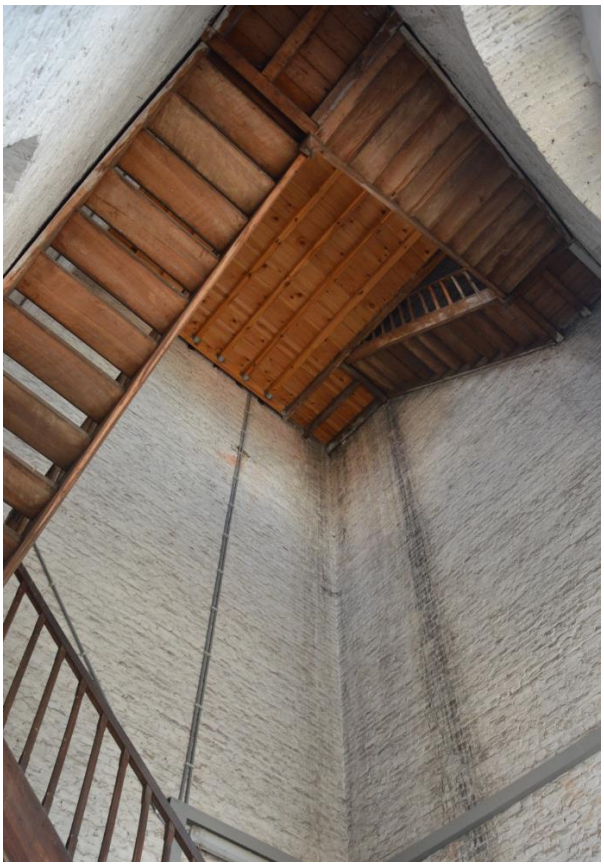
Fig. 81 – klokkentoren (+1), bordestrap.

- De vloer is licht vervuild door stof.
- Het verfwerk is sterk vervuild door stof, druipsporen van (oude) waterinfiltratie. De witte verflaag werd alleen in de onderste zone opgefrist.
- De bordestrap is stabiel, maar hangt op verschillende plaatsen schuin af. De trap is sterk vervuild door stof, duivenmest en oppervlakteschimmel.

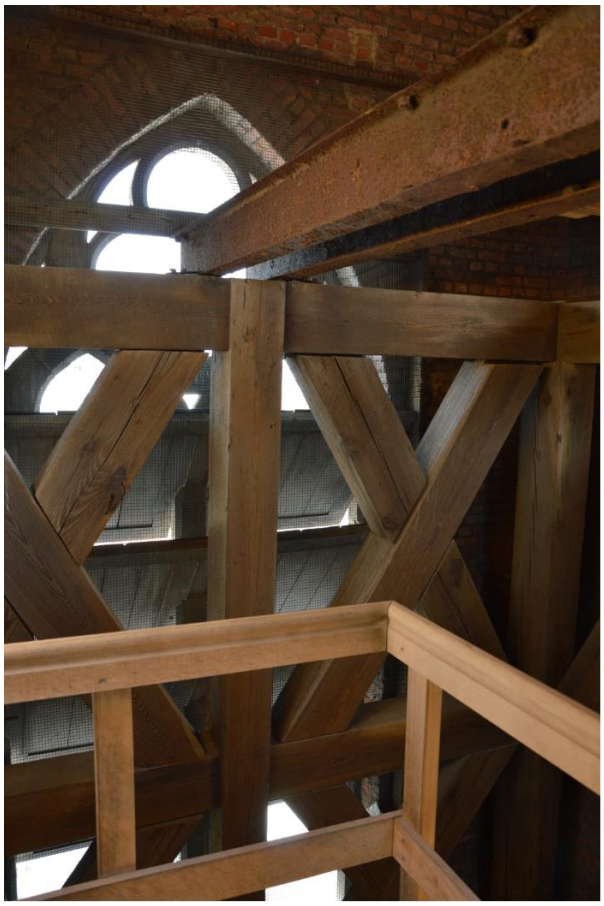
Fig. 86 – Klokkentoren (+3), galmgaten en de eikenhouten klokkenstoel met roeste stalen balken.

- De vloeren van de platformen en de balken zijn vervuild door stof en duivenmest.
- De stalen balken zijn zwaar verroest.

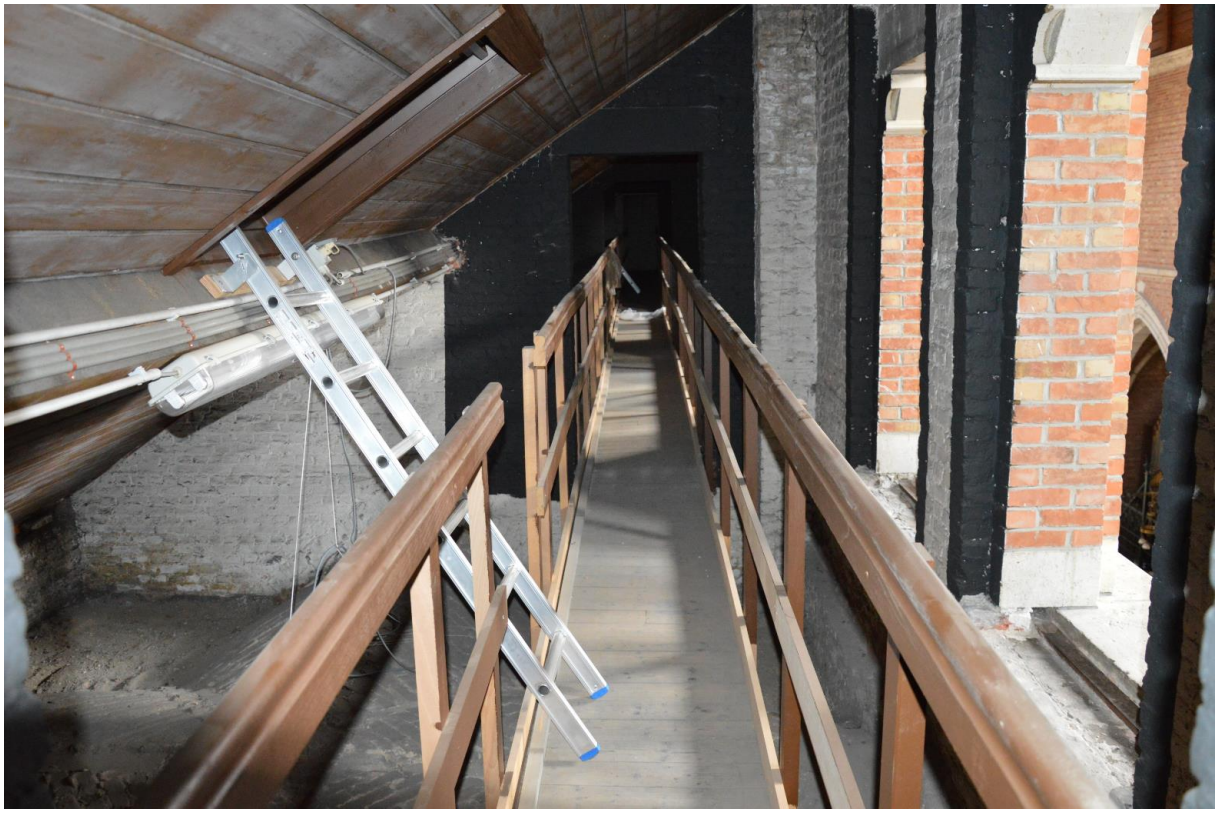
Fig. 87 - Zolder van de noordelijke zijbeuk.

- De vloeren van de platformen loopbrug en de gewelven zijn licht vervuild door stof.
- Het verfwerk van de muren is vervuild door (oude) vochtschade, druipsporen en stof.
- Oppervlakteschimmel op de houten bebording van het plafond.
- Het ijzeren contragewicht is roest.
- De metalen doken, zichtbaar onderaan de openingen van het triforium, vertonen roestvorming.

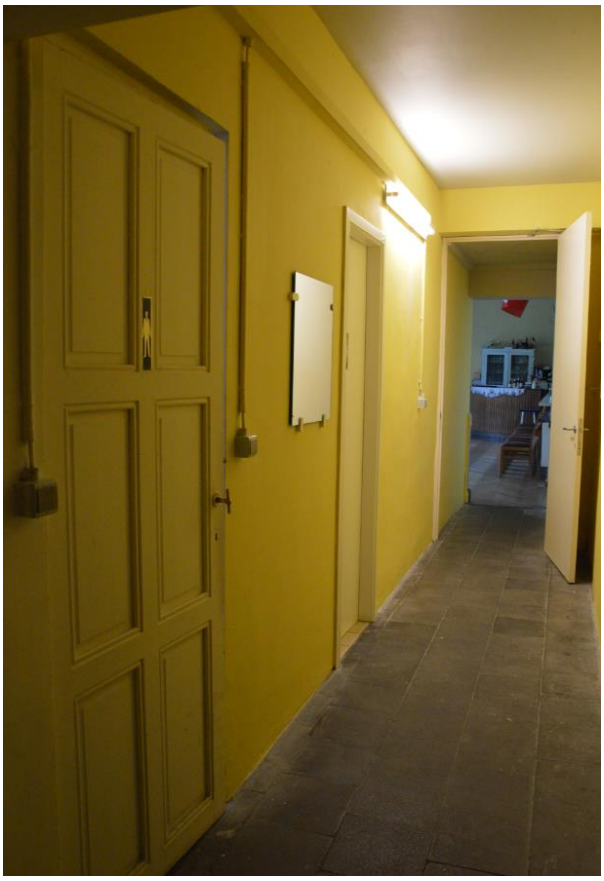
- De zuidelijke muur grenst aan de achtertuinen van de huizen in de Werkstraat. Tegen deze gedeelde muur zijn constructies en beplantingen aangebracht, die zorgen voor insijpelend vocht. Het schadebeeld bestaat uit steeds afbrokkelend pleisterwerk, en afbladderende verf.
- In de buitengang naar het mannentoilet zijn het baksteenmetselwerk en de witte natuursteen van het kruisvenster van de sacristie vervuild. Deze werden kennelijk niet mee gereinigd tijdens de restauratie van 2009-2011.
- Het houten plafond boven het mannentoilet staat vochtig en vertoont oppervlakteschimmel, mogelijk door een lek in de dakbedekking van het platte dak.
- De radiator in het mannentoilet is roest.

Het probleem van insijpelend vocht doet zich op twee plaatsen voor in de ontmoetingsruimte. Enerzijds langs de zuidelijke muur die grenst aan de achtertuinen van de huizen in de Werkstraat. Tegen deze gedeelde muur zijn constructies en beplantingen aangebracht, die zorgen voor insijpelend vocht. Anderzijds is er waterinfiltratie in het souterrain in de muren die grenzen aan volle grond (noord- en oostzijde). Het schadebeeld bestaat in beide gevallen uit afbrokkelend pleisterwerk en afbladderende verf.
