BEHEERSPLAN

WULVERGHEM-LINDENHOEK ROAD MILITARY CEMETERY

Datum indiening ter goedkeuring 13/03/2024

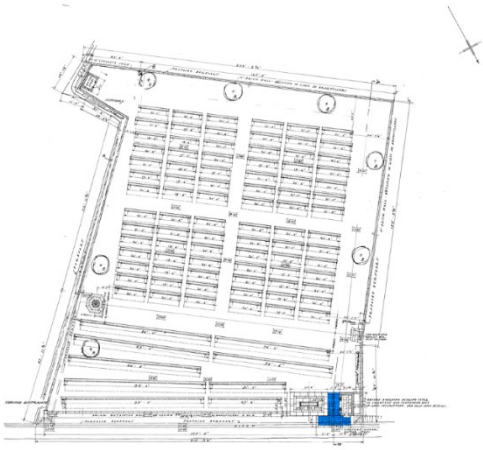
3.2.1 TOEGANGSELEMENT

De treden zijn vervuild en het voegwerk is plaatselijk volledig weg. Verschillende stenen zijn ook beschadigd en licht verschoven.

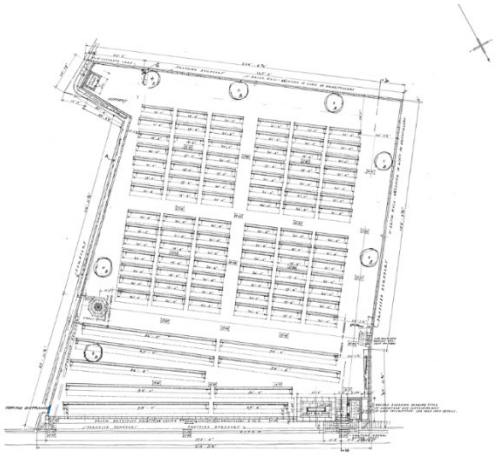
3.2.2 DIENSTINGANG

De betonnen boordsteen is gebarsten.

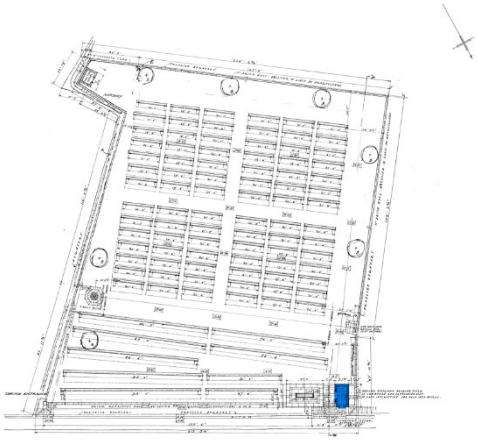
3.2.3 SCHUILGEBOUW

Het schuilgebouw verkeert in een matige conditie. Het voegwerk is op verschillende plaatsen verweerd en grote delen van het metselwerk hebben te maken met uitbloeiingen (zowel aan de binnen- als buitenzijde). De natuursteen elementen zijn plaatselijk erg vervuild door vermoedelijk biologische afzetting en ook het voegwerk tussen de natuursteen elementen is plaatselijk verdwenen. Vooral de dakbedekking is sterk vervuild (zwarte kleur). De verf aan het plafond is gedeeltelijk verdwenen.

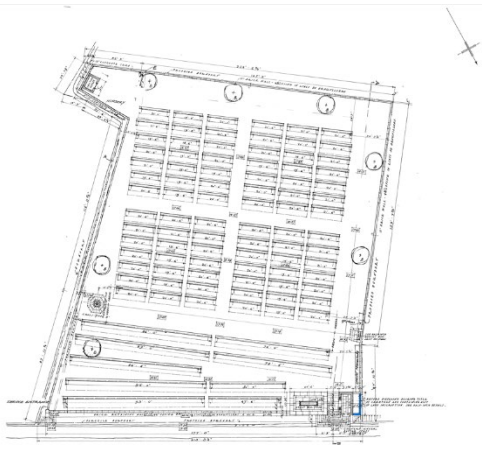
3.2.4 PLANTENBAK

De plantenbak verkeert in een slechte conditie. Structurele problemen zijn merkbaar door onvoldoende diepe fundering. Dit komt tot uiting in de horizontale scheuren in het metselwerk alsook in het afscheuren en verzakken van de plantenbak ten opzicht van bakstenen omheiningsmuur in het westen en het schuilgebouw waartegen de plantenbak is gebouwd.

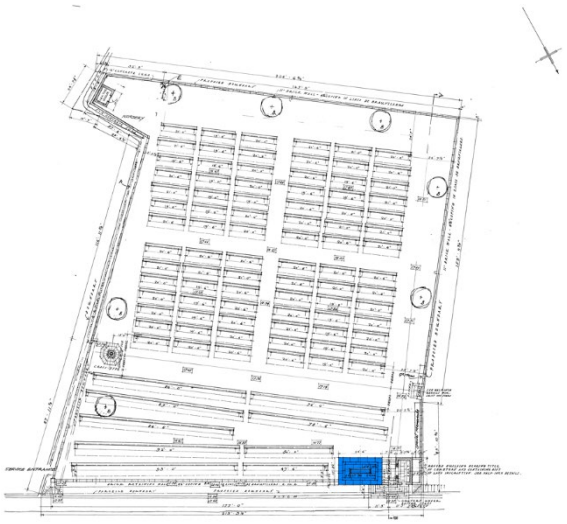
3.2.5 HERINNERINGSSTEEN

De Herinneringssteen verkeert in een matige tot slechte conditie. Bijna alle voegen zijn verdwenen en vele stenen zijn beschadigd, vooral ter hoogte van de sokkel. Daarnaast zijn de stenen erg vervuild.

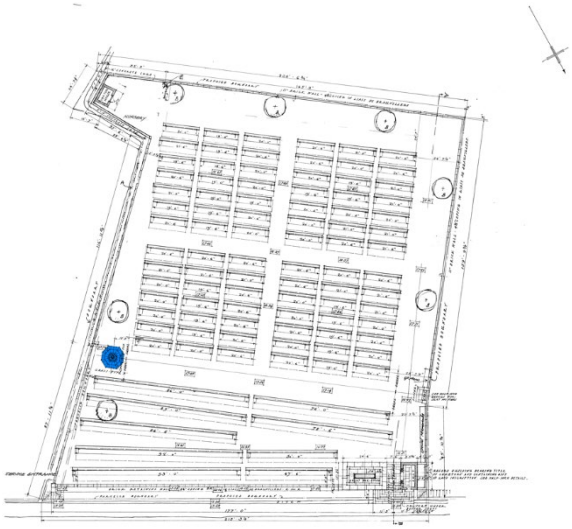
3.2.6 OFFERKRUIS

Het offerkruis verkeert in een matige conditie. De natuursteen is licht vervuild en het voegwerk is sterk verweerd. Aan de natuursteen en het bronzen zwaard is echter geen schade op te merken.

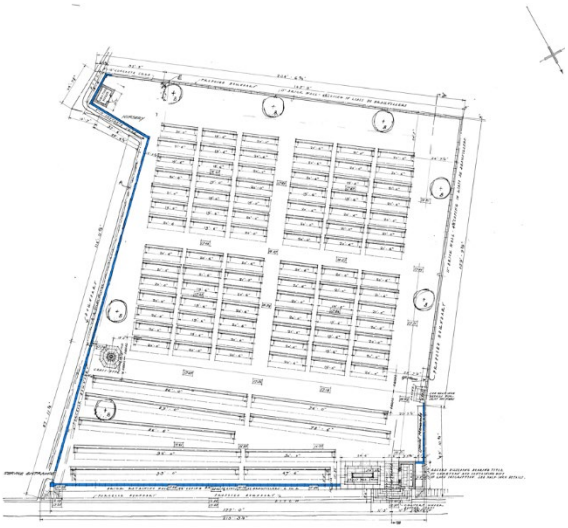
3.2.7.1 Bakstenen muren met dekstenen

Het metselwerk verkeert overal in een slechte toestand. De noordelijke keermuur vooraan de begraafplaats en de westelijke muur tussen het schuilgebouwtje en de zitbank zijn er het slechtst aan toe. Hier zijn duidelijk stabiliteitsproblemen op te merken die te wijten zijn onvoldoende diepe en onvoldoende brede funderingen voor kleigrond. Het gevolg hiervan zijn vele horizontale scheuren, alsook het uit het lood van staan van het metselwerk. De muren in het oosten en zuiden hebben vooral veel schade aan de bakstenen en uitgeloogd voegwerk. Ook hier zijn de muren onvoldoende diep gefundeerd, maar aangezien hier geen kerende functie is en weinig boven het maaiveld uitkomen, leidt dit hier niet tot barstvorming. Enkel ter plaatse van een van de bomen heeft de druk van de wortels voor het ophogen van de muur gezorgd.
Ook de dekstenen zijn in een slechte staat. Een groot aantal van de stenen is beschadigd en het voegwerk is volledig uitgeloogd.

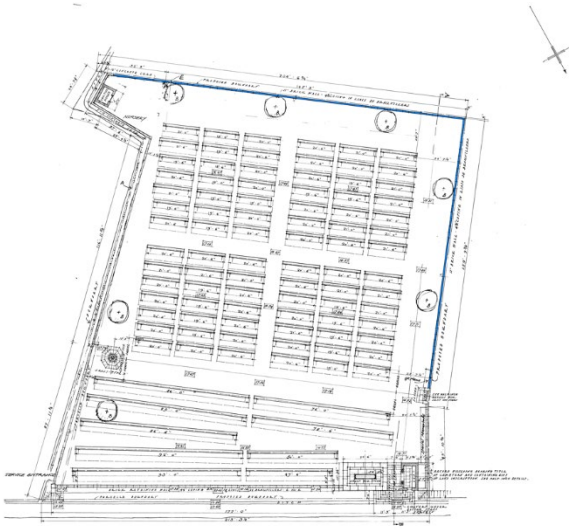
3.2.7.2 Restanten van bakstenen muren

De restanten van de muren verkeren in een slechte conditie. De cementeerlaag is op vele plaatsen beschadigd. Ook het metselwerk is beschadigd, vermoedelijk door een combinatie van landbouwvoertuigen, schade door wortels van de nabijgelegen bomen/beplanting en stabiliteitsproblemen zoals die ook zien bij de andere muren.

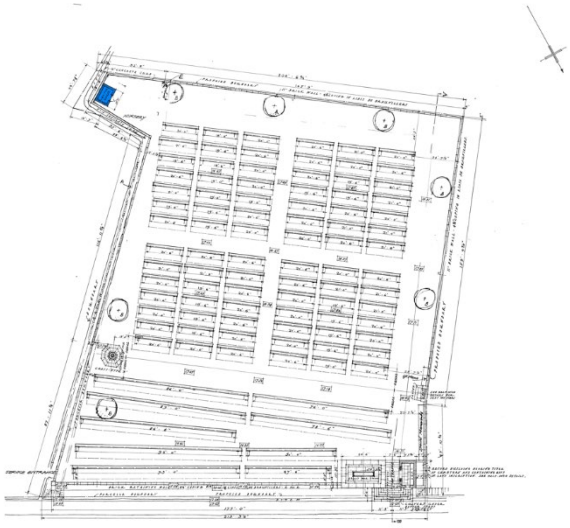
3.2.8 DIENSTGEBOUW

Het dienstgebouwtje verkeert in een matige tot slechte toestand. Het voegwerk is op vele plakken verweerd en de kant van de akker is volledig gecementeerd. De binnenzijde is geschilderd, maar de verf ladders af. De EPDM is in goede conditie, maar hieronder zit een asbesthoudende bitumen afdichting. Ook de voegen tussen de onderliggende dekstenen zijn te hervoegen. De deur vertoont een licht verlies van de afwerkingslaag en de dichtingskit is asbesthoudend.

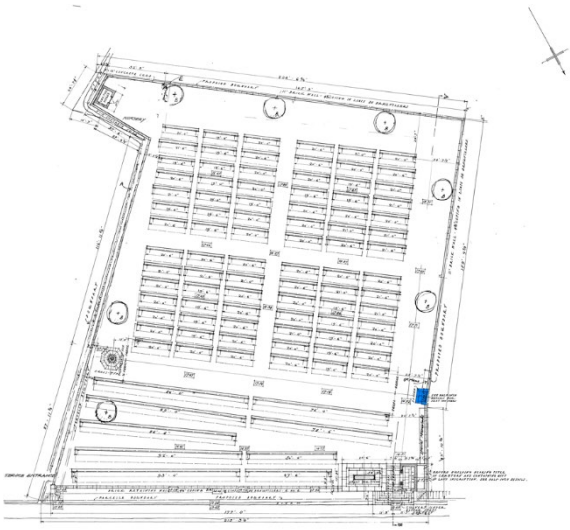
3.2.9 ZITBANK

De zitbank en het pavement verkeren in een goede conditie.

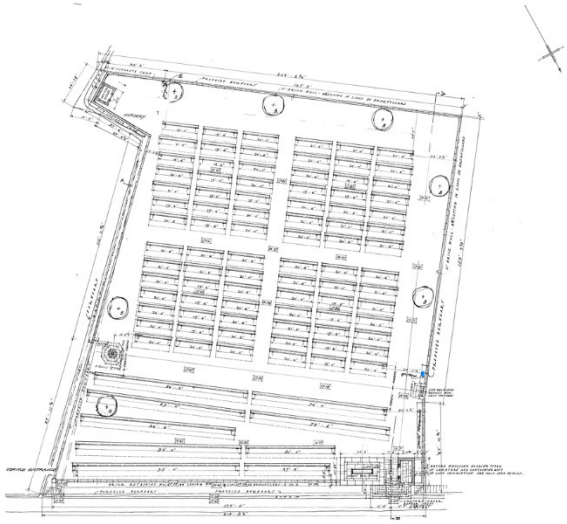
3.2.10 HISTORISCHE NOTA

Zowel de sokkel als de metalen plaat verkeren in een goede conditie.

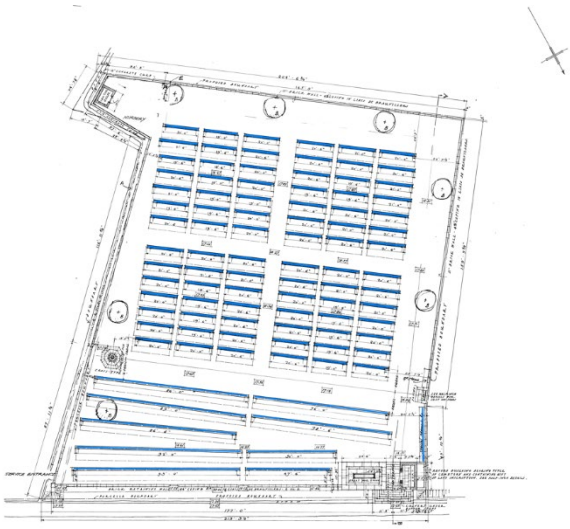
3.2.11 GRAFSTENEN

Op wat vervuiling tijdens de wintermaanden na, verkeren de grafstenen in een goede conditie.

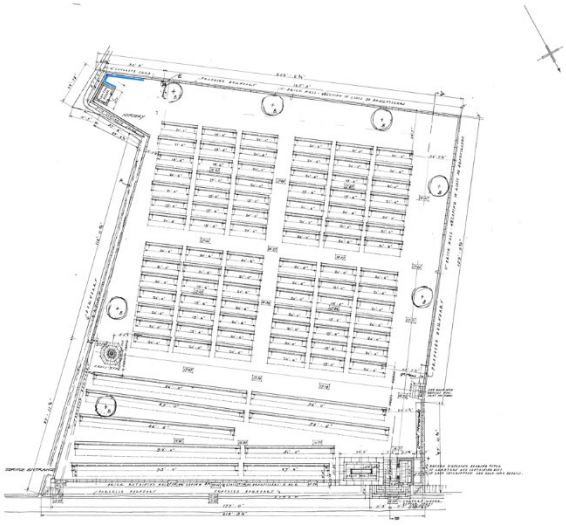
3.2.12 SILO

De silo verkeert in een matige toestand, maar doordat de platen zo dicht tegen de muur staan is onderhoud en controle van de achterliggende muur niet mogelijk. De betonplaat en stenen verkeren in een slechte conditie. Het merendeel van de betontegels is gebarsten en liggen scheef. Ook de betonplaat is gebarsten.
