Sint-Foillanuskerk van Neerlinter

BEHEERSPLAN

SINT-FOILLANUSKERK TE NEERLINTER

BIJLAGE 4: INVENTARIS BOUWKUNDE

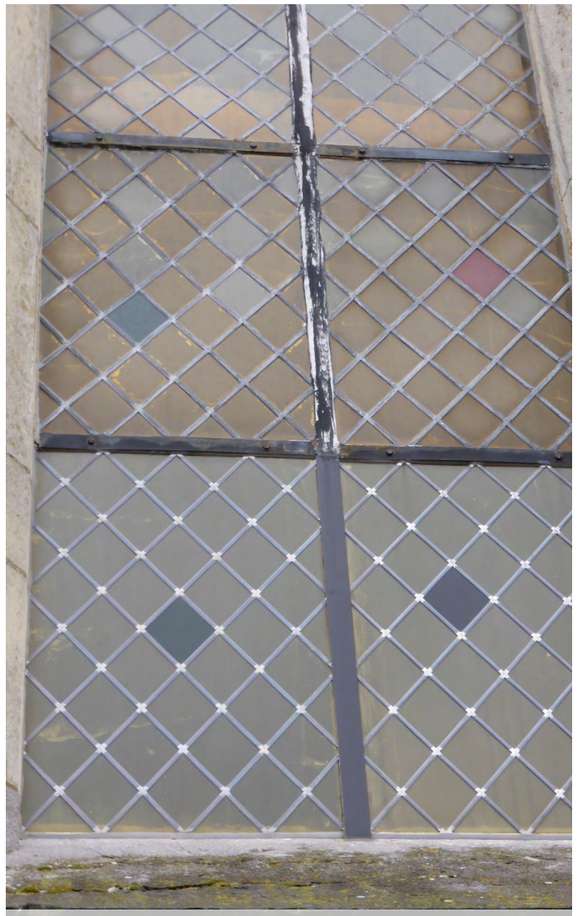
23. Herstelling raam in zuidelijke zijbeuk

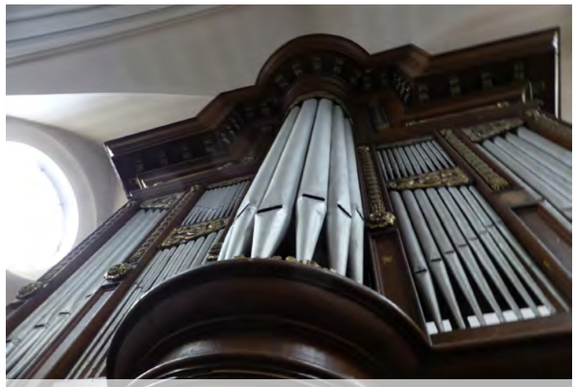
130. Voorkant van orgelkast

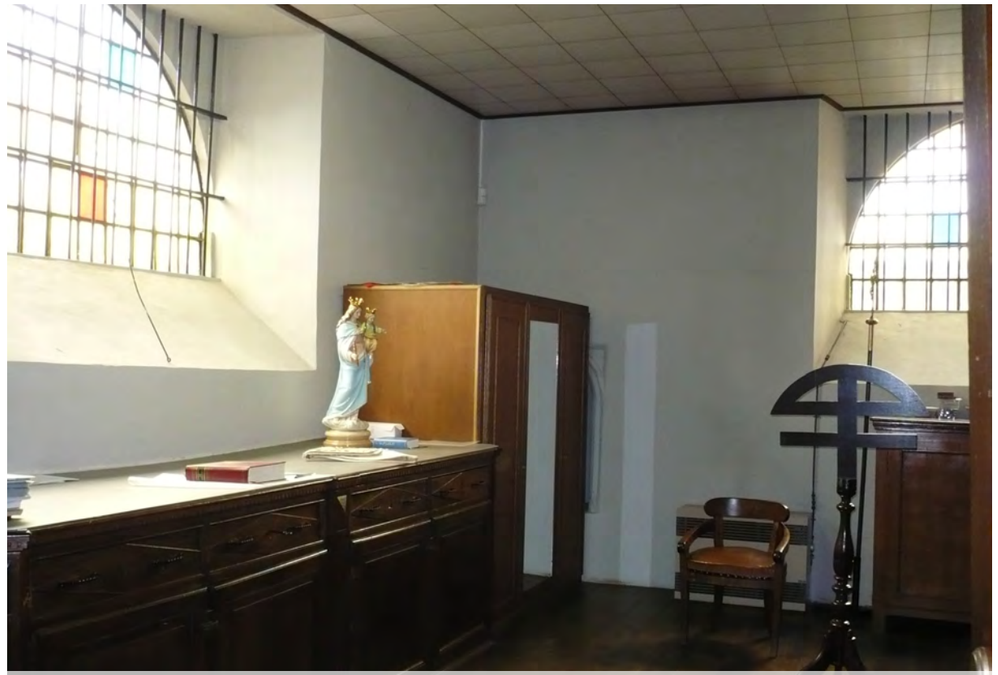
178. Halfrond venster met diefijzers in sacristie

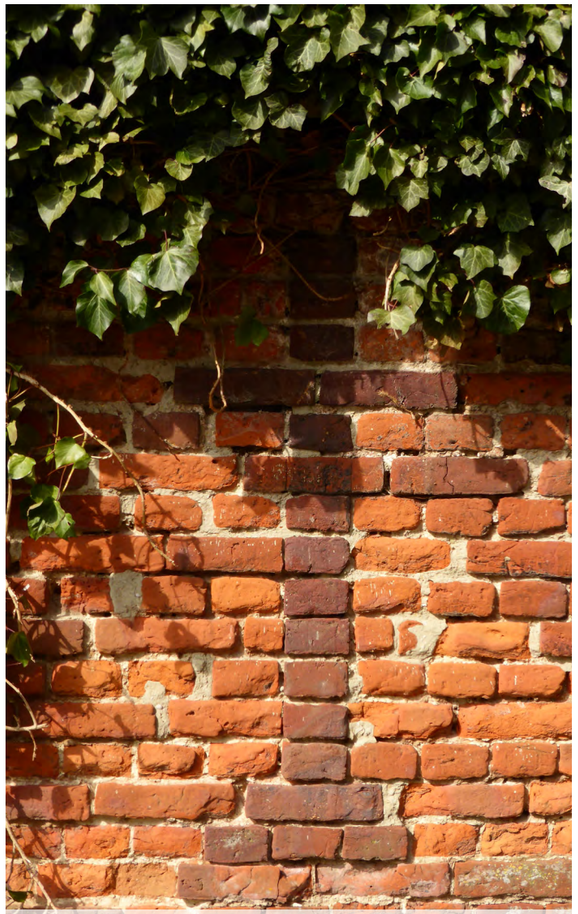
207. Kruis in noordelijke kerkhofmuur

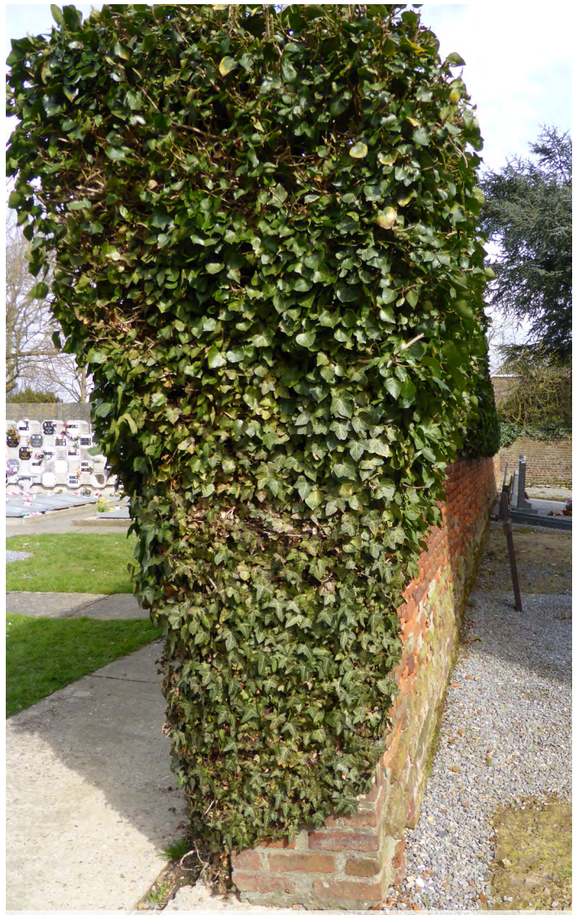
208. Klimop op noordelijke kerkhofmuur
