Dossiernummer: **2013/18**	Project: **TESTELT**
Opdrachtgever: Contactpersoon:	kerkfabriek Sint-Pieter Testelt Biezebeemden 20 3572 Testelt Jos Rens
Werf:	Dorp 44 3572 Testelt
Projectarchitect:	Vancoppenolle Guido Watertorenstraat 20 8800 Roeselare

BEHEERSPLAN

Versie: 13/07/2018

Naam van het onroerend erfgoed:	de Sint-Pieterskerk in Testelt
Ligging	Dorp 44 3572 Testelt
Beschermingsbesluit 05/03/1958:	als monument: kerk en kerkhofmuur (Sie. D, nr 361a en 362a)
Beschermingsbesluit 30/12/1942:	als landschap: kerk, met het oude kerkhof en de oude afsluitingsmuur (Sie. D, nr 361a en 362a)
Inventaris Bouwkundig Erfgoed:	Bouwkundig relict: nr 42 763
Beheersplan opgemaakt door:	Koplamp architecten Watertorenstraat 20 8800 Roeselare *bouwhistorisch onderzoek en interieurelementen:* Studiebureau Monumentenzorg Solveld 49 3980 Tessenderlo *landschappelijk erfgoed:* Natuurlijk Tuinieren Lindestraat 62 3471 Hoeleden
Opdrachtgever:	kerkfabriek Sint-Pieter Testelt Biezebeemden 20 3572 Testelt
Datum Ter Goedkeuring:

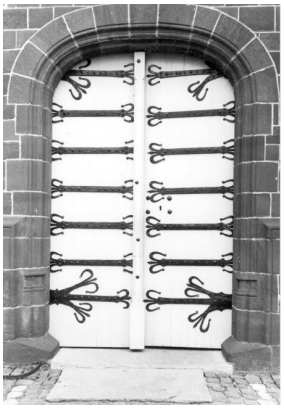
Volledigheid:	Volledig	
Toestand:	Redelijk	Licht scheurvorming in de verflaag, beginnende inrotting van de deurnaald ter hoogte van de dorpel
