**BEHEERSPLAN ONROEREND ERFGOED**  
**KLOOSTER EN KAPEL VAN DE ZUSTERS**  
**FRANCISCANESSEN.**

**LANGE KONGOSTRAAT 21**

**2060 ANTWERPEN**

**de jongh – Bierwerfs architecten**  
Bredabaan 513  
2930 Brasschaat

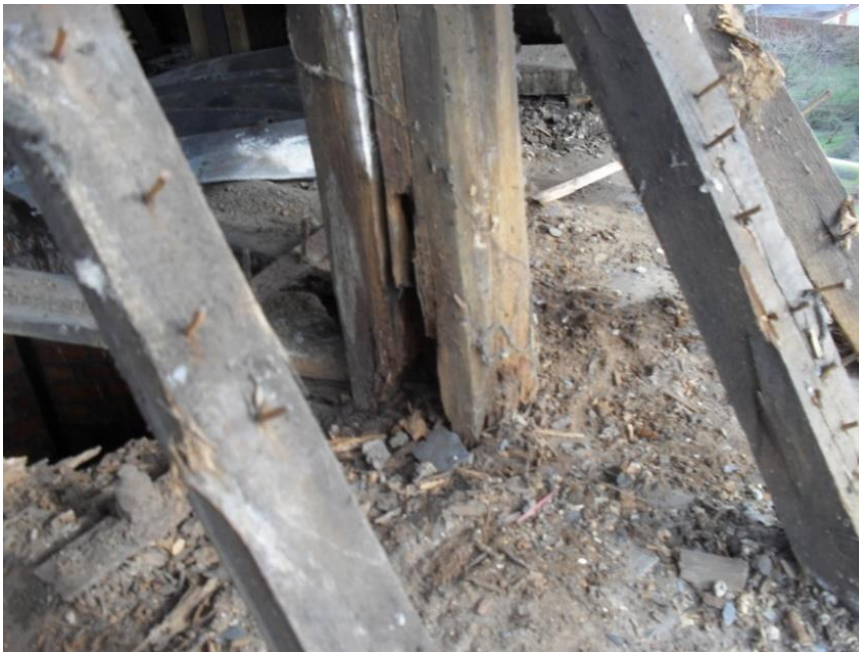
Een voorwaarde van ingenieursbureau ASB bvba om **De Kapel met voorbouw** in gebruik te nemen was dat de torenspits moest gedemonteerd worden.

Tijdens de afbraakwerken werden de afmetingen van de houtconstructie opgemeten en werden vele foto's gemaakt. Met deze gegevens werd door ASB bvba een plan getekend zodat de torenspits kan gereconstueerd worden. ( Bijlage 6 )

De opgesomde werken werden door Jos Stoops – Helsen bvba Gelmelstraat 113 2320 HOOGSTRATEN begin 2012 uitgevoerd voor de som van 19.875,00 euro BTW niet inbegrepen.

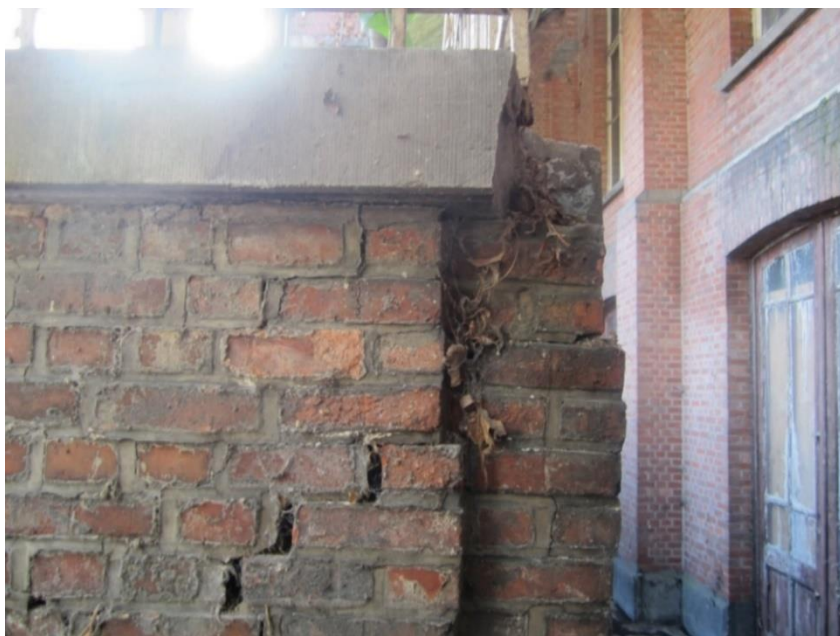
#### **2.4.1.2.2. Herstellen van grondkeermuur oost.**

De ankers in de muur hadden hun functie verloren. Hierdoor bestond het gevaar dat de muur zou omvallen. De bakstenen werden gerecupereerd en werden terug geplaatst naast een gewapend wand met stepocblokken

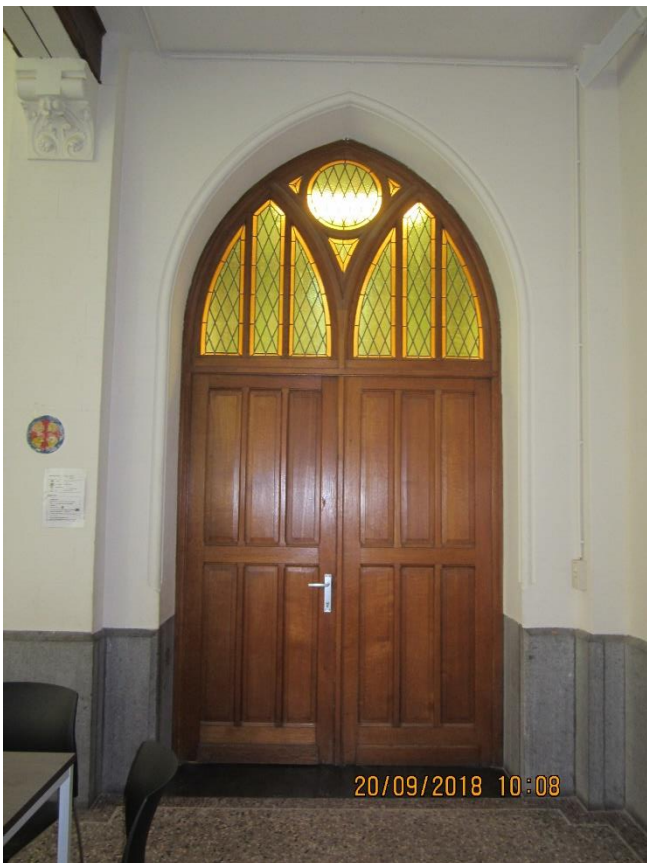
Alle binnenschrijnwerk is in eik en meestal nog in goede staat. Enkele binnendeuren zijn echter uit hun deuromlijstingen gehaald. Er zijn er ook verdwenen, maar er zijn er ook nog gestockeerd in de kelder.

De ergste schade doet zich voor aan de glas-in-loodbeglazingen in de deuren. De deuren die toegang geven tot de kapel zijn er het ergst aan toe. Het glas-in-lood buigt door en vele fragmenten zijn gebroken.. De balsporten die werden beoefend in de turnzaal waren uiteindelijk nefast voor deze ramen. Het glas-in-lood is op meerdere plaatsen vervangen.

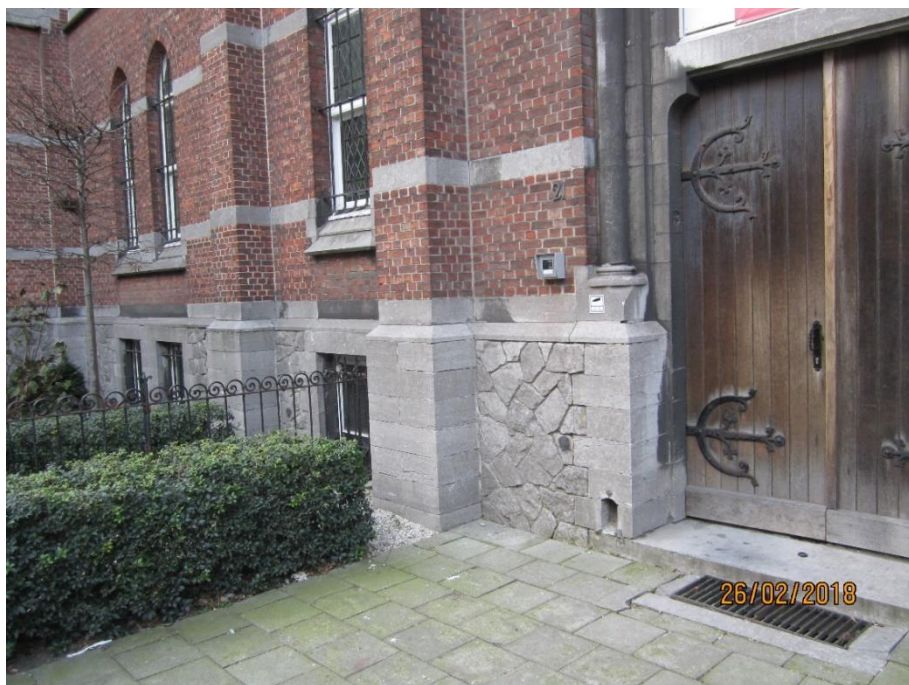
De blauwe steen is vervuild en bemost, maar meestal in goede staat. Op sommige plaatsen, zoals rond de inkompoort, is de steen zeer donker verkleurd. Sommige voegen zijn er tussenuit gevallen.

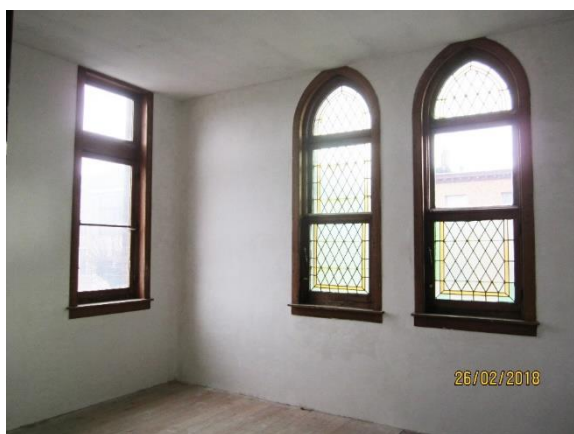
Het niet-gebrandschilderde glas-in-lood van de ramen en deuren in de voorbouw is erger aan toe. Er zijn vele, meestal ruitvormige glasfragmenten stuk of ze ontbreken zelfs. Op vele plaatsen buigt het lood door, waardoor het glas mee rond gaat staan.

De voorgevel heeft sterk te lijden onder de groei van de wingerd, die is weggenomen. De plant woekerde tussen het glas-in-lood door.

In de inkomdeur vielen de glasfragmenten naar beneden waardoor blijkbaar beslist werd om de volledige halve cirkelvorm eruit te halen en te vervangen door een houten afkleding. Het verwrongen loodnet met de glasresten lag naast de voordeur in de hal.

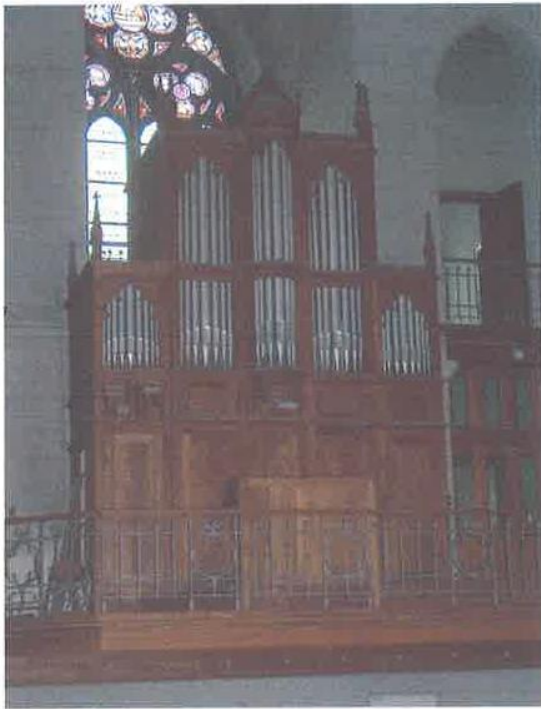
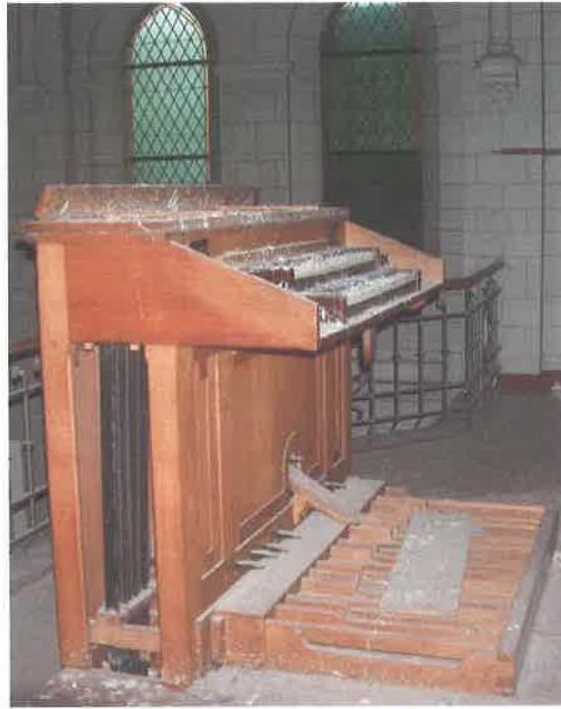
Het orgel bevindt zich hier op het doksaal aan de zuidingang van de kapel. Tot 1981 werd het regelmatig bespeeld door de organiste van de zusters.

Het orgel was fel vervuild door uitwerpselen van duiven, maar is intussen goed gereinigd.

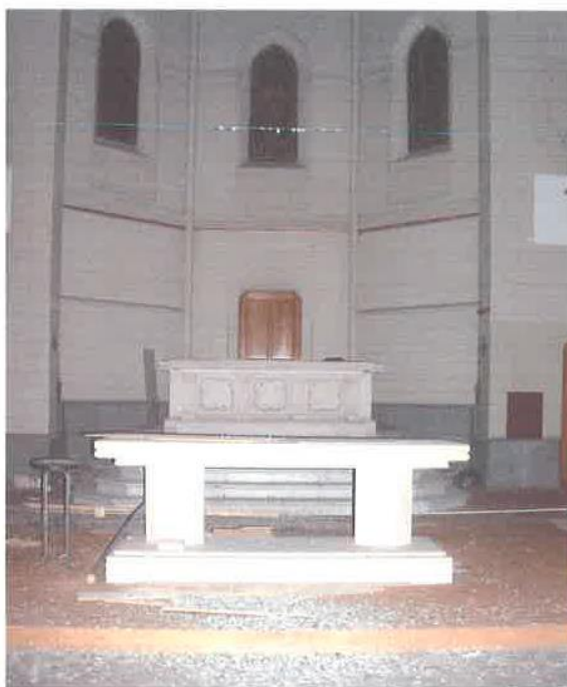
De twee altaren ontdaan van de ornamenten.

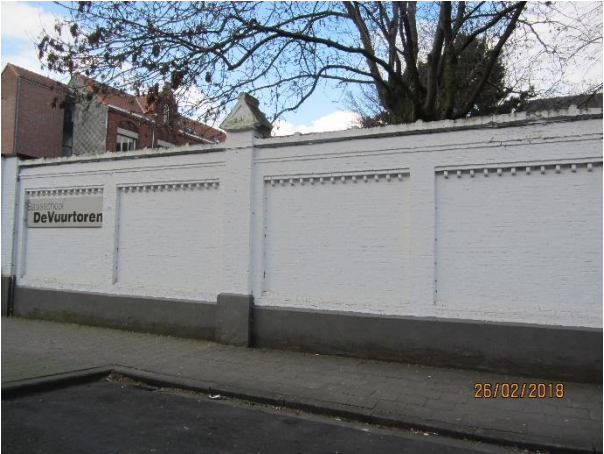
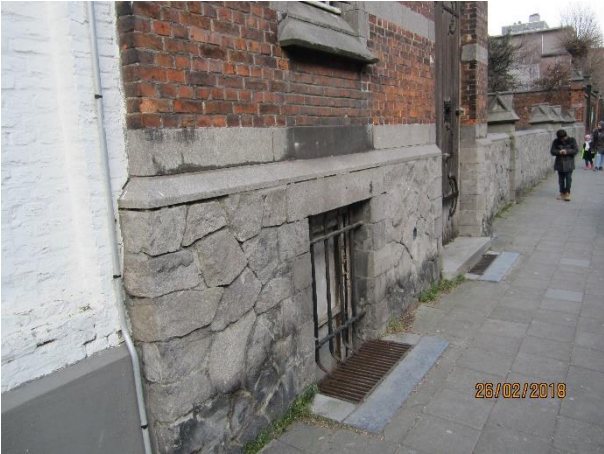
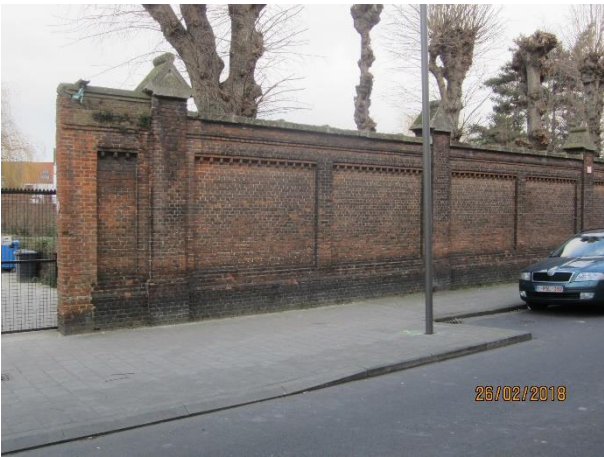
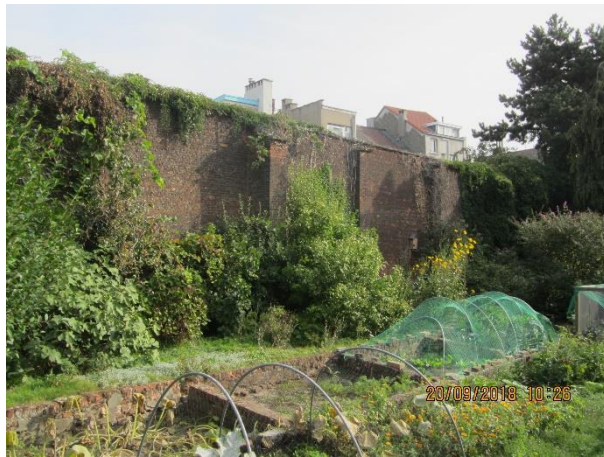
De muren, zowel aan de voorzijde als aan de noordkant zijn goed intact gebleven. De muur aan de voortuin is wel aangepast.

Ook de twee poorten aan de straatkant zijn vervangen.
